PROGETTO DI FATTIBILITA' TECNICA ED ECONOMICA

**ELETTRIFICAZIONE TRENTO-BASSANO DEL GRAPPA
LOTTO 1: Tratta Trento-Borgo Valsugana Est**

INDAGINI 2021

Relazione rilievi visivi

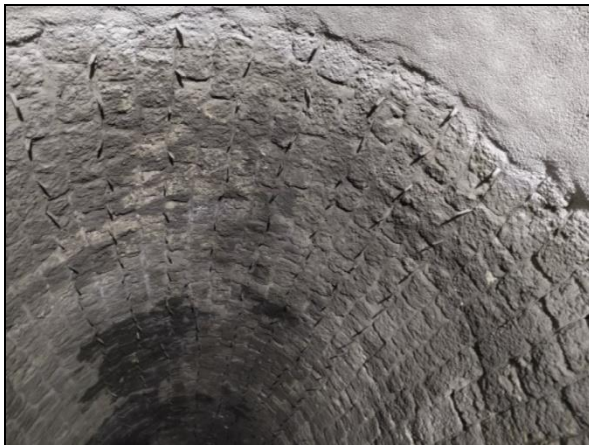
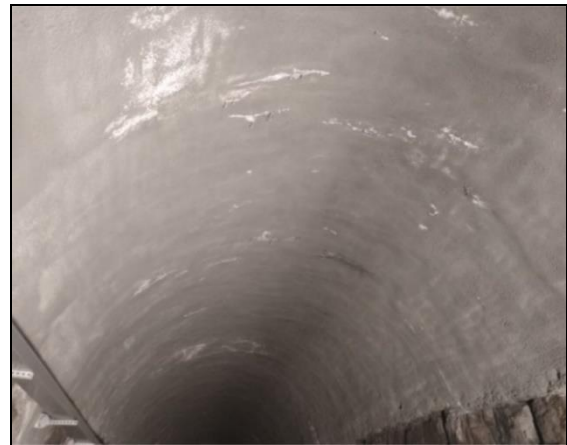
Il rivestimento originario della galleria è costituito da una muratura in bolognini di pietrame e malta cementizia sia nei piedritti che in calotta. Nella ricognizione visiva sono stati individuati alcuni tratti in cui è stato eseguito un intervento di impermeabilizzazione con iniezioni nel rivestimento in calotta della galleria. A tal proposito sono presenti in calotta tratte impermeabilizzate con uno strato di gunite (Figura 2) e altre tratte che sono stati sottoposti a trattamenti impermeabilizzanti con iniezioni di resine (Figura 1). Le tratte con la presenza della gunite in calotta sono sette di varia estesa (da un minimo di 10 ad un massimo di 60 metri) per un complessivo paria a 270 metri paria al 70% circa della galleria.

Figura 1 e 2. Calotta della galleria San Rocco

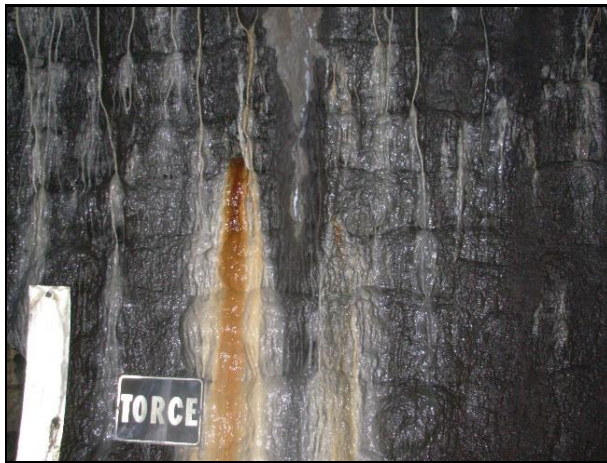
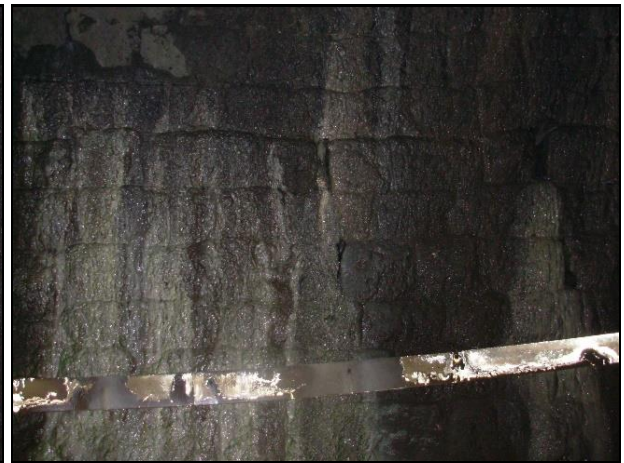
Per quanto riguarda i piedritti invece sono presenti diffuse zone di umidità con infiltrazioni d'acqua e locali stillicidi, con muffe, deboli concrezioni e localmente presenza di muschi. Tali ammaloramenti si osservano sia sul rivestimento originale di bolognini sia sulle fasce verticali, costituite da ringrossamenti in spritz beton/gunite, della larghezza di 50/70 centimetri, facenti parte del recente intervento di impermeabilizzazione della calotta e che percorrono tutta l'altezza dei piedritti. Alcune nicchie presentano al loro interno stillicidi più cospicui.

Figura 3 e 4. Stato dei piedritti con percolazioni, stillicidi e incrostazioni.

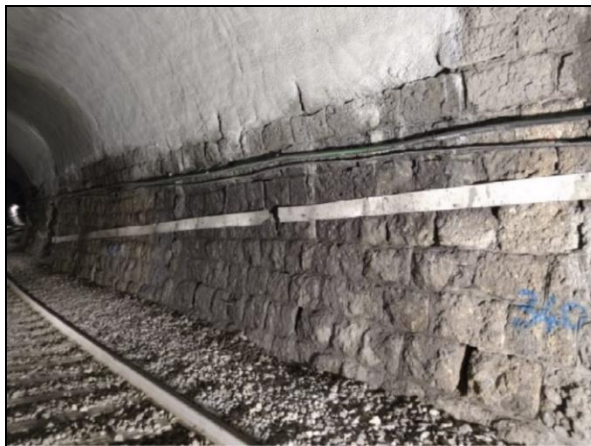
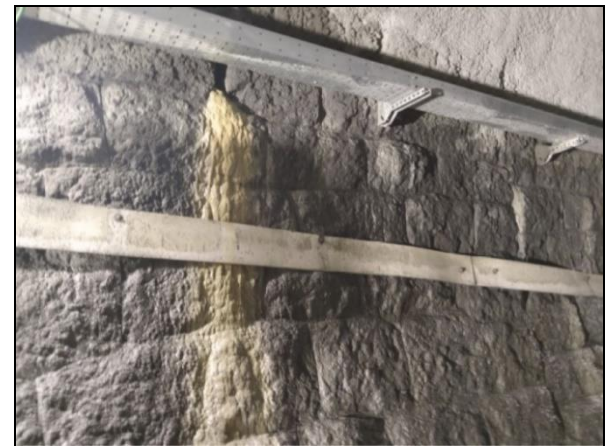
Figura 5 e 6. Stato dei piedritti.

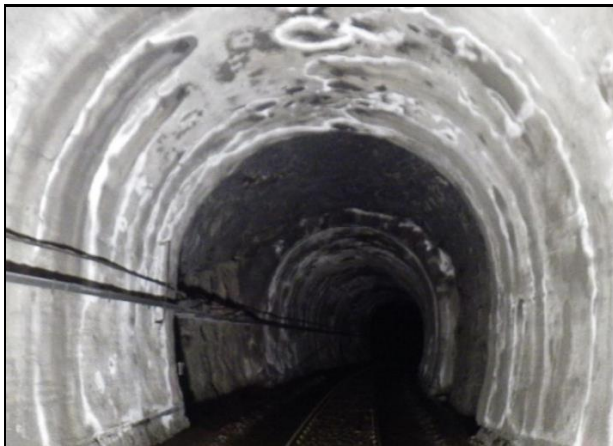
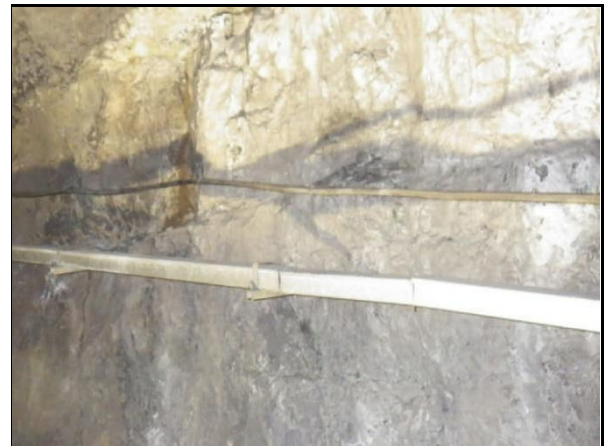
localizzate. La fascia non ricoperta dalla gunite, della lunghezza di circa 9/10 metri, a circa 40 metri dall'imbocco lato Trento lascia scorgere un tratto di galleria non rivestita mostrando la roccia in posto.

Figure 9 e 10. Breve tratto senza la presenza di gunite e la roccia in posto all'interno della tratta

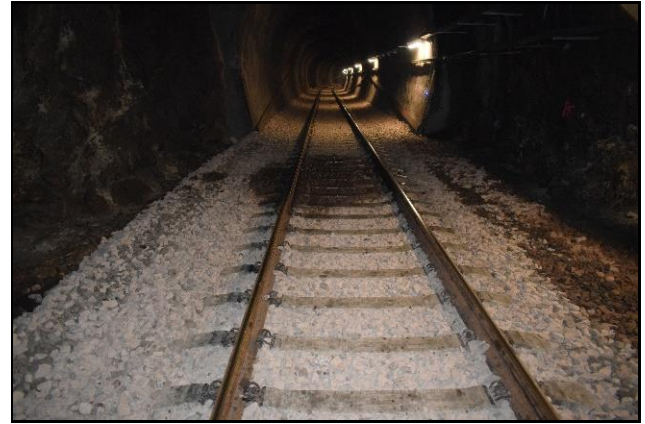
Figure 11 e 12. Imbocco lato Bassano e la tratta interna in rettilineo

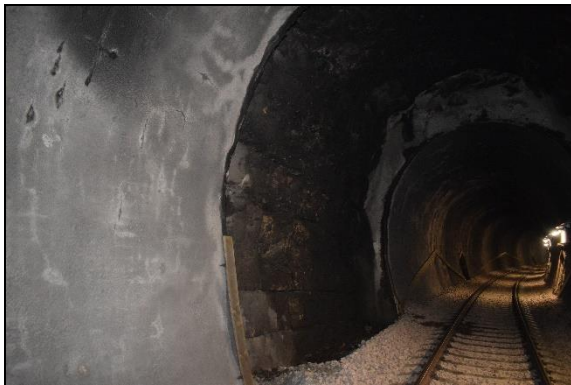
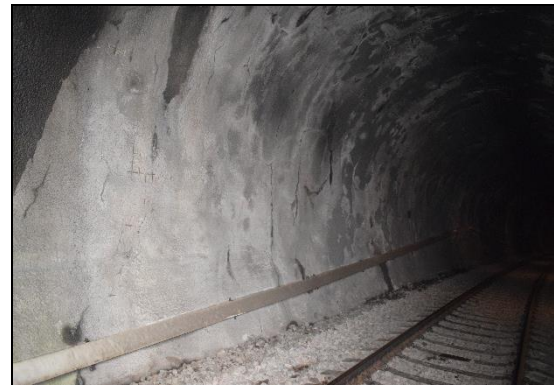
L'intradosso della galleria, per quasi l'intera estesa dell'opera è ricoperto da uno strato di spritz/gunite allo scopo di impermeabilizzare il cavo per una lunghezza complessiva pari a 315 metri (quasi 85% del totale) lasciando scoperti tre tratti (di 26, 29 e 7 metri) che risultano privi di rivestimento e che quindi espongono alla vista la roccia in posto attraversata che è ascrivibile anche questa alla formazione calcarea di Monte Zugna.

Figura 13 e 14. Tratto della lunghezza di 7 metri circa senza rivestimento e leggera esposizione dell'armatura della gunite sul piedritto

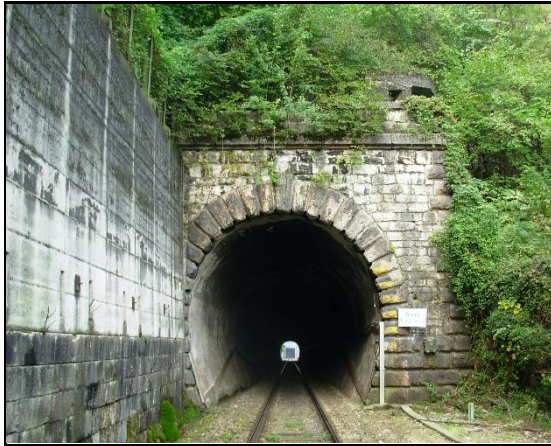
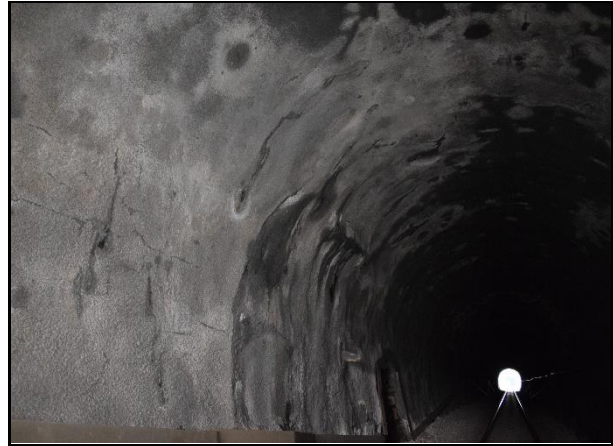
Figura 15 e 16. Imbocco lato Borgo Valsugana e interno galleria

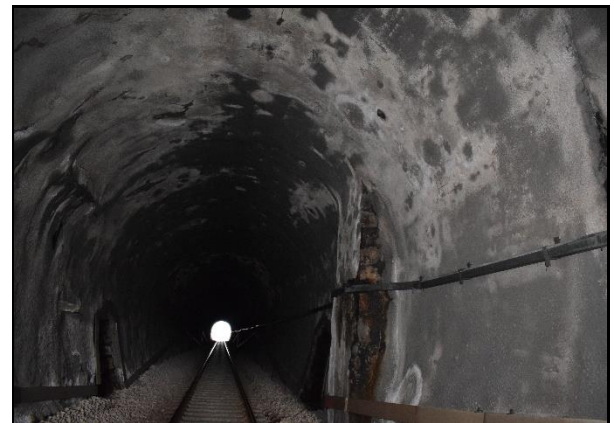
Sono state riscontrate limitate difettosità dovute quasi esclusivamente all'umidità che risulta visibile con macchie, muffe, efflorescenze e rare concrezioni sia in calotta che sui piedritti dove si concentrano aree limitate con armatura dello spritz esposta. Nella zona priva di rivestimento sono riscontrabili alcuni stillicidi e veli di acqua; presente anche limitate fessure nello spritz.

Figura 17 e 18. Stillicidi nella tratta non rivestita; limitati ammaloramenti nella tratta con spritz/gunite e localizzato cambio di sezione

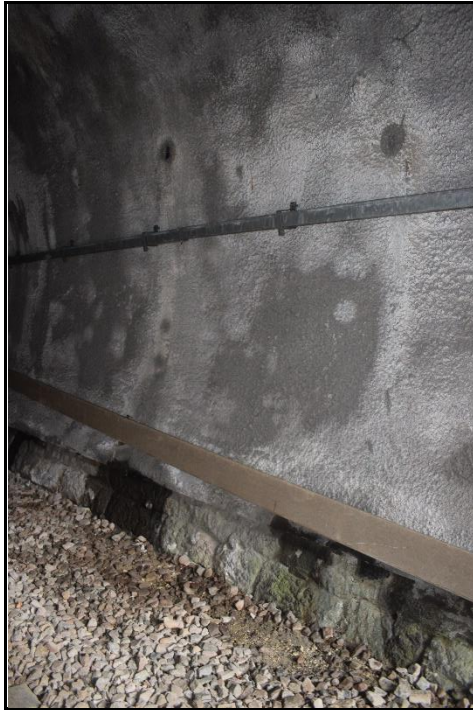
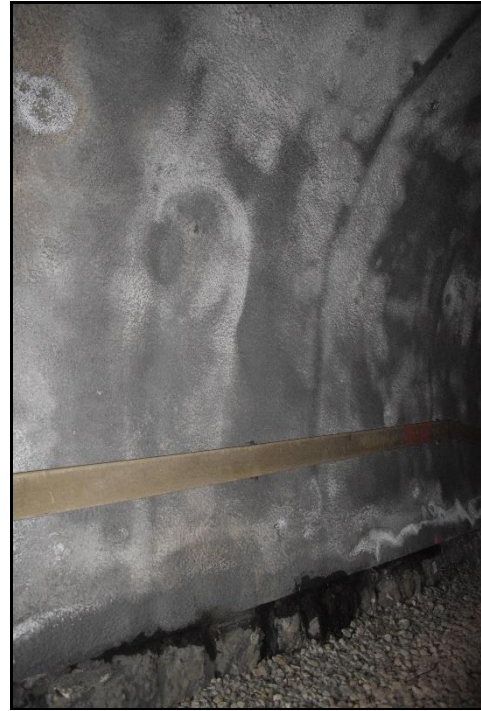
La galleria è completamente rivestita da uno strato di spritz/gunite impermeabilizzante, nella sua tratta in naturale, che ne nasconde l'originario rivestimento in muratura di bognini. Le condizioni rilevate presentano localizzate zone umide, anche pregresse, ed efflorescenze, con sporadiche infiltrazioni d'acqua nell'ambito anche di uno stillicidio dalla calotta. Localmente e limitatamente l'armatura dello strato di spritz è esposta.

Figura 19 e 20. Piedritti con limitati ammaloramenti

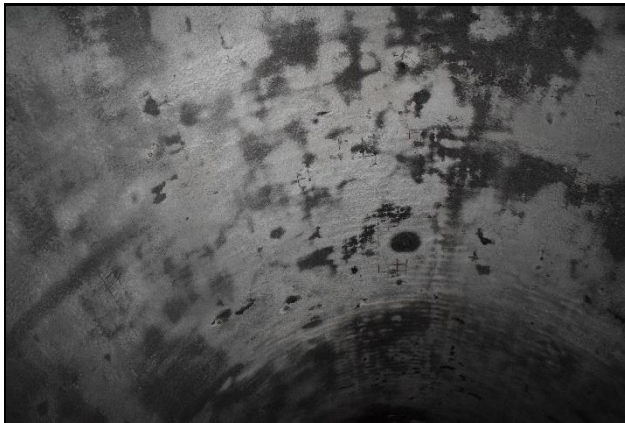
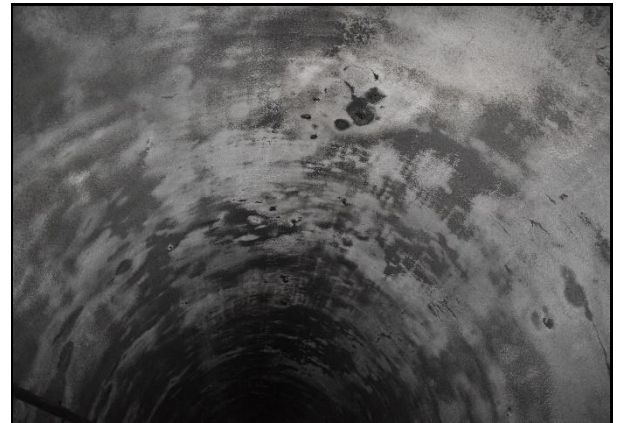
Figura 21 e 22. Calotta con limitati ammaloramenti e armatura localmente esposta

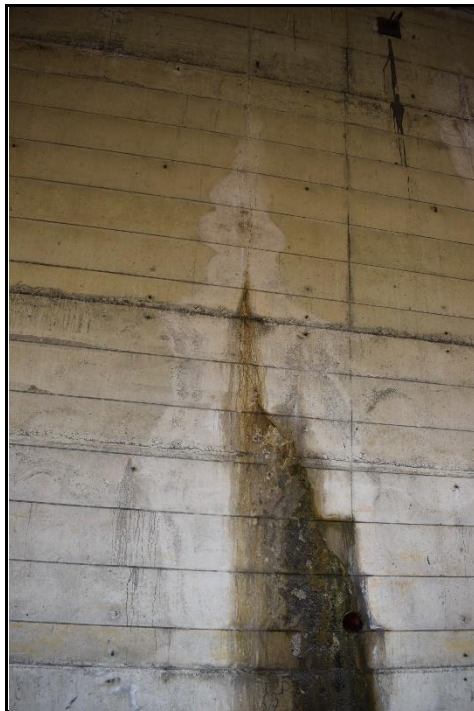
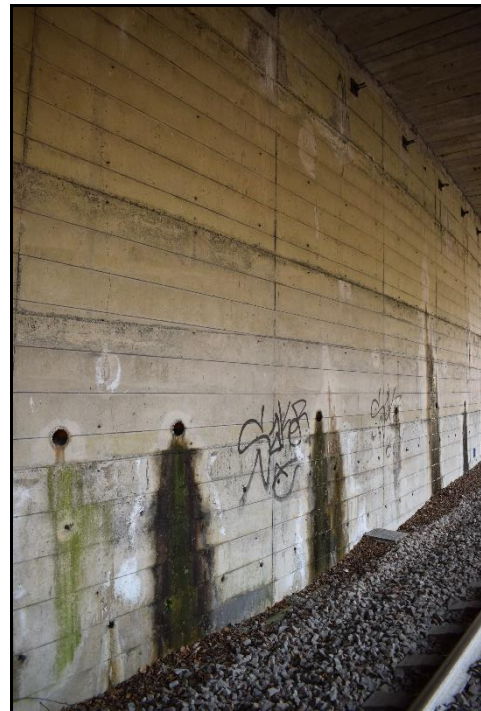
Figura 23 e 24. Parete contro-roccia della galleria artificiale con percolazioni dai giunti e dai drenaggi
