Progetto per la realizzazione impianto per la produzione di energia elettrica da **fonte eolica**, ai sensi del Dlgs n. 387 del 2003, composto da n° 7 aerogeneratori, per una potenza di 39,2 MW, sito nel comune di **Castelpagano (BN)**

**ELAB. 7A**

Approfondimento ricettori  
shadow flickering

**06/2022**

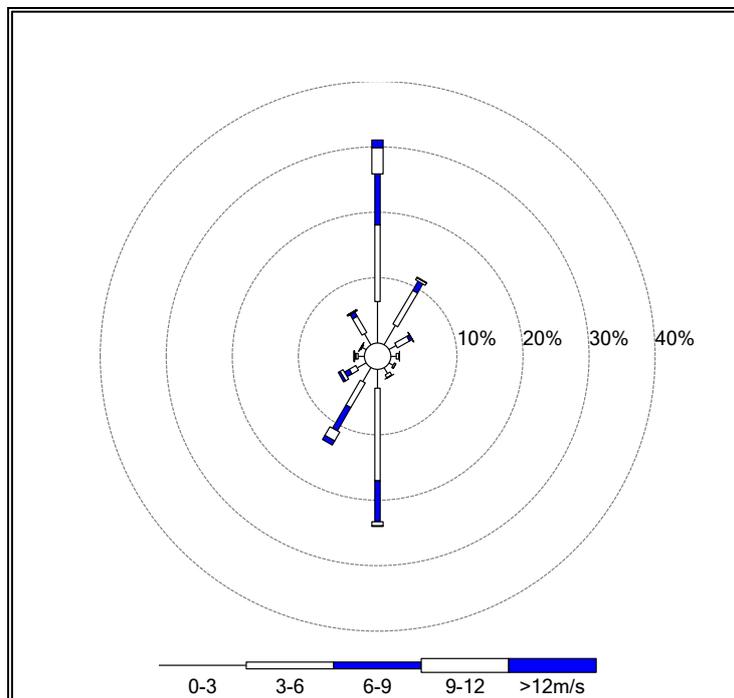
Per il sito in oggetto le direttrici dei venti prevalenti sono orientate nella direzione Nord-Sud e in misura minore verso Nord-Nord Est come evidenziato dalla rosa dei venti estrapolata da misurazioni anemometriche pluriennali (Fig.1).

Figura 1-Rosa dei venti riferita al sito di Castelpagano

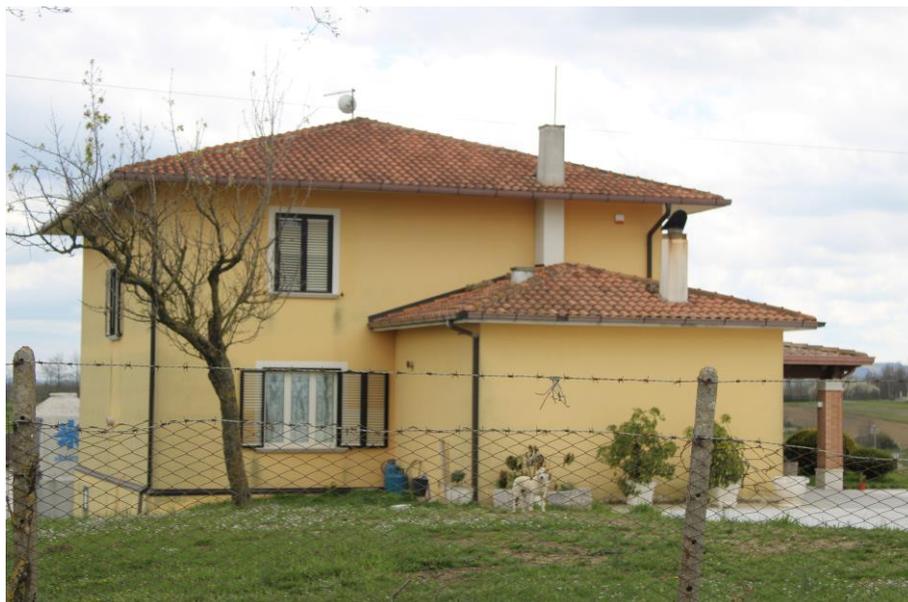
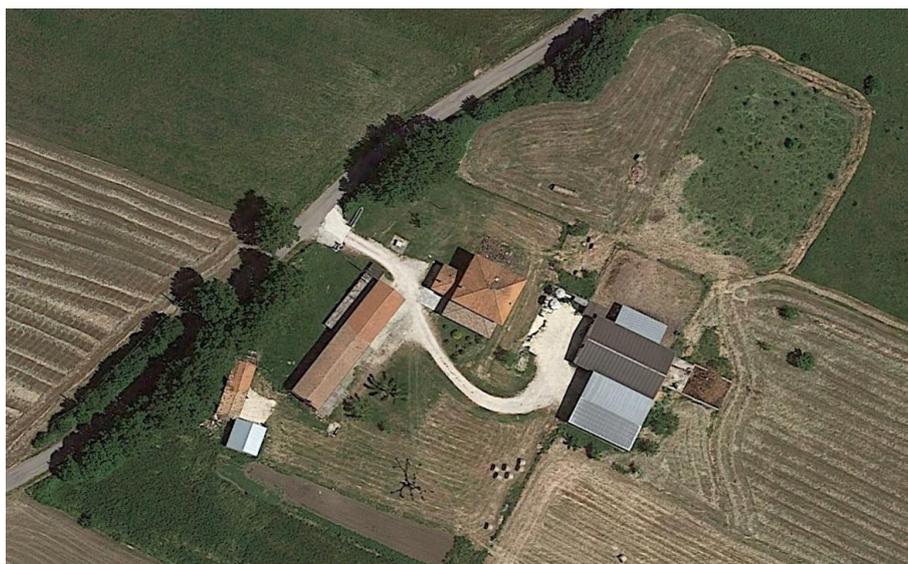
Figura 2-Foto e planimetria ricettore 24

Il ricettore identificato con il numero 24 è un fabbricato per civile abitazione con annesso un deposito agricolo (Tabella 1)

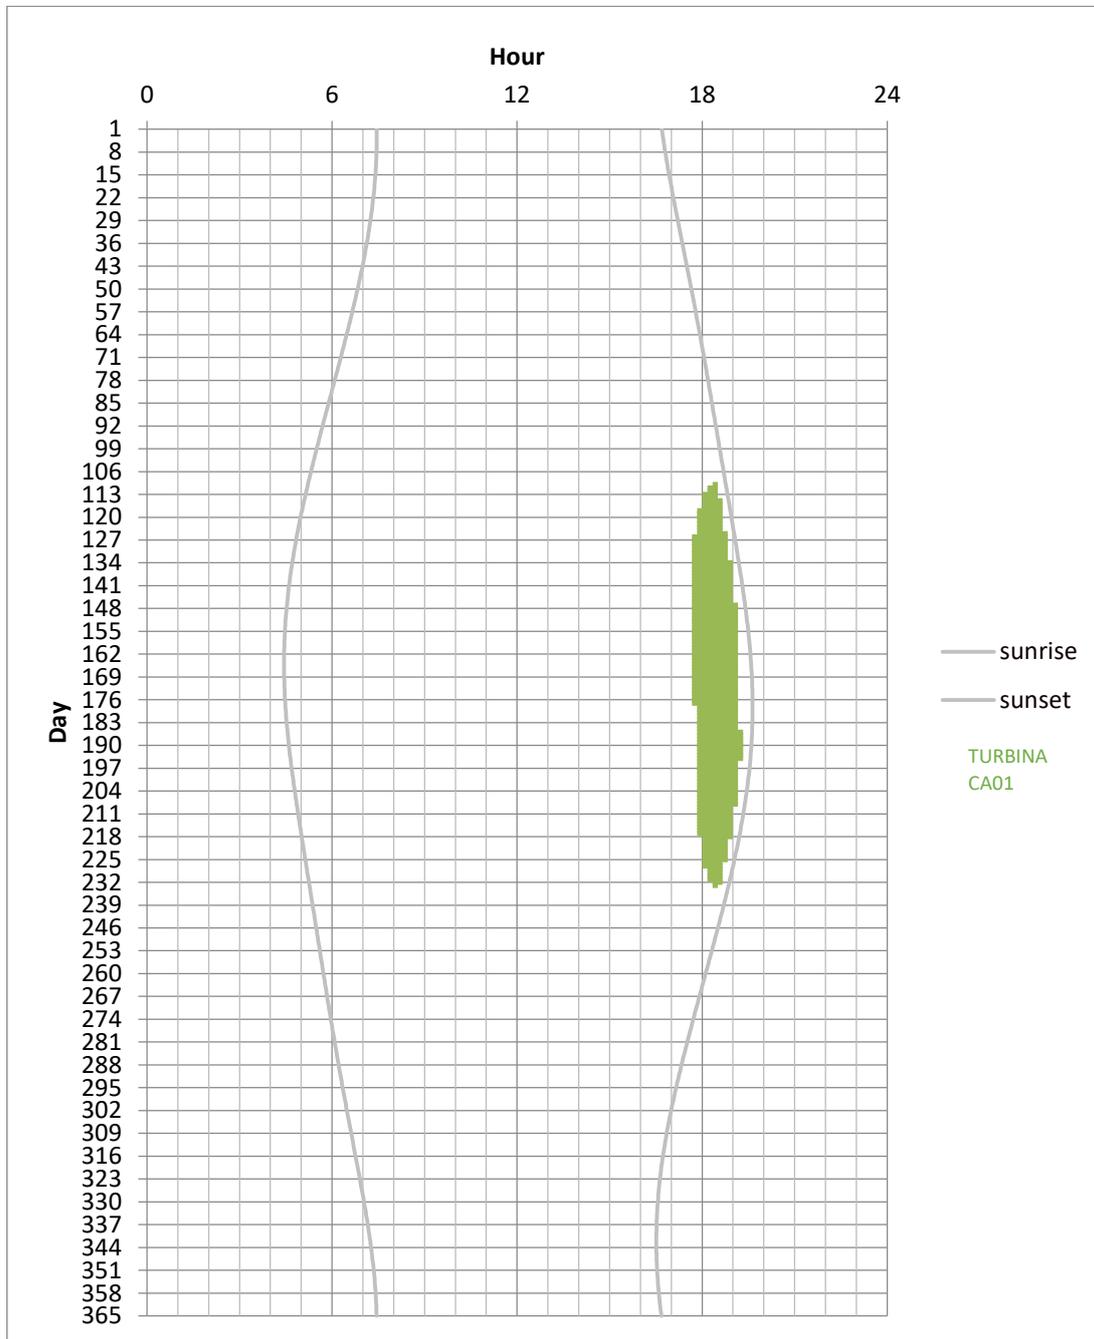
Come evidenziato dal grafico sottostante il fenomeno dell'ombreggiamento intermittente sul ricettore è causato dalla turbina CA01, e si verifica principalmente nelle tarde ore pomeridiane dei mesi di maggio, giugno e luglio quando il sole è basso sull'orizzonte e le ombre si allungano.

Figura 3-Diagramma dello shadow flickering ricettore 24

Il diagramma della figura 3 è stato elaborato senza tenere conto delle considerazioni fatte nella parte introduttiva in merito all'effettivo orientamento del rotore nelle direzioni prevalenti del vento, ma è stato ipotizzato che il rotore si trovi sempre ortogonalmente alla direzione dei raggi solari.

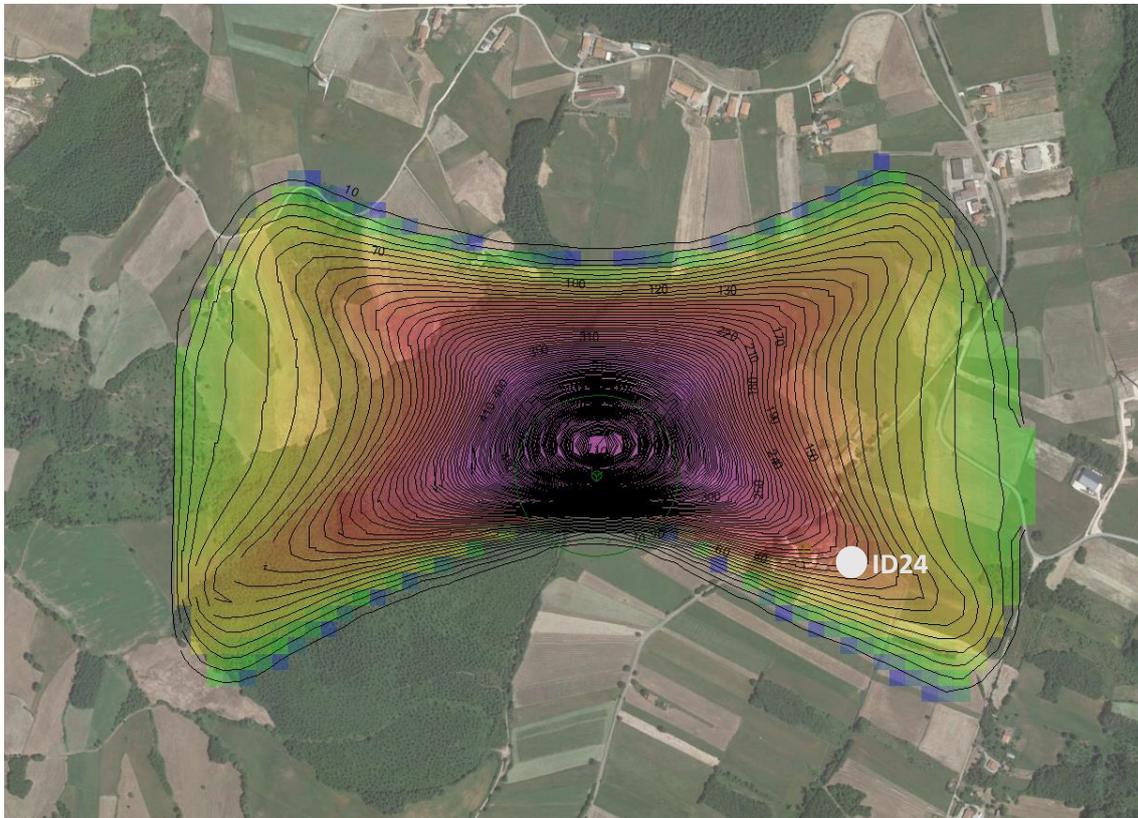
Figura 4-Mappa dell'ombreggiamento intermittente Worst Case

Dalla mappa delle ombre in figura 4, che riporta su ortofoto le isolinee di ombreggiamento, il ricettore in oggetto evidenzia effettivamente un'esposizione superiore ai limiti ritenuti accettabili.

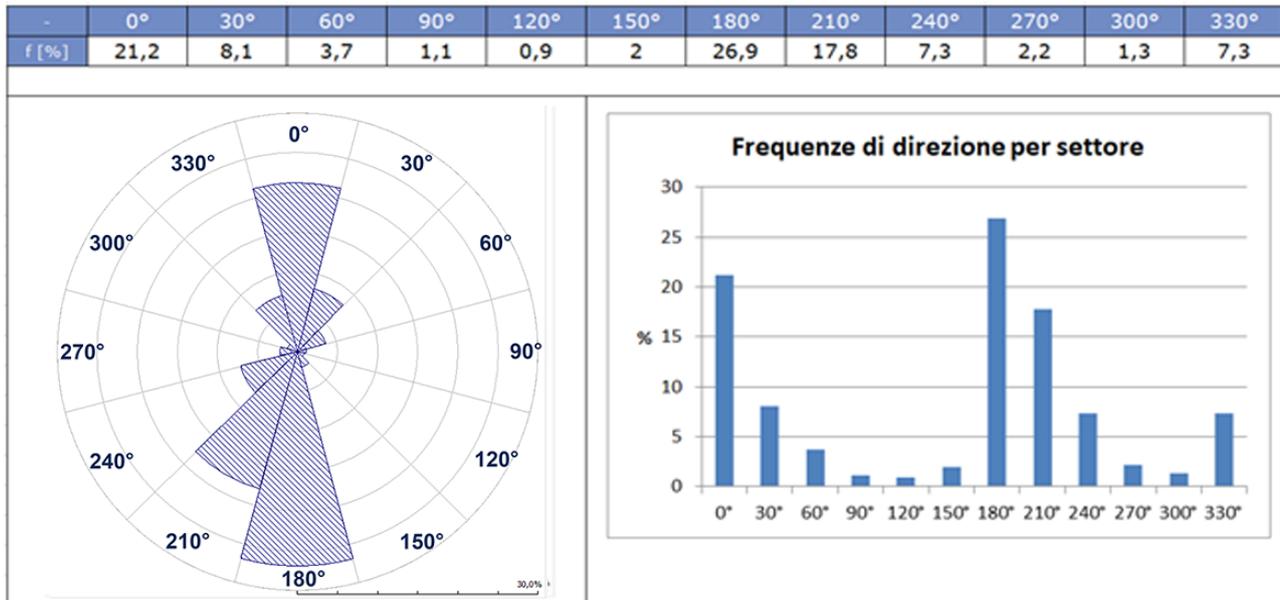
La figura 5 mostra la distribuzione delle frequenze di ventosità per ogni settore di direzione per il periodo maggio - giugno e deriva dall'elaborazione dei dati rilevati dall'anemometro installato in sito durante un periodo pluriennale.

Figura 5- Distribuzione delle frequenze di direzione per settore

L'istogramma mostra che la maggior parte dei venti interessa la direttrice Nord-Sud e quella Nord-Nord Est per il 74% del tempo.

Il caso peggiore per il ricettore considerato è quello per cui il rotore si orienti verso lo stesso, ossia orientato lungo la direttrice dei settori  $120^{\circ}$ - $300^{\circ}$ . Come risulta evidente dalla distribuzione delle direzioni di ventosità del sito tale condizione si verifica solamente il 2,1% delle volte, cioè circa 3 giorni da maggio a giugno e nelle ultime ore pomeridiane.

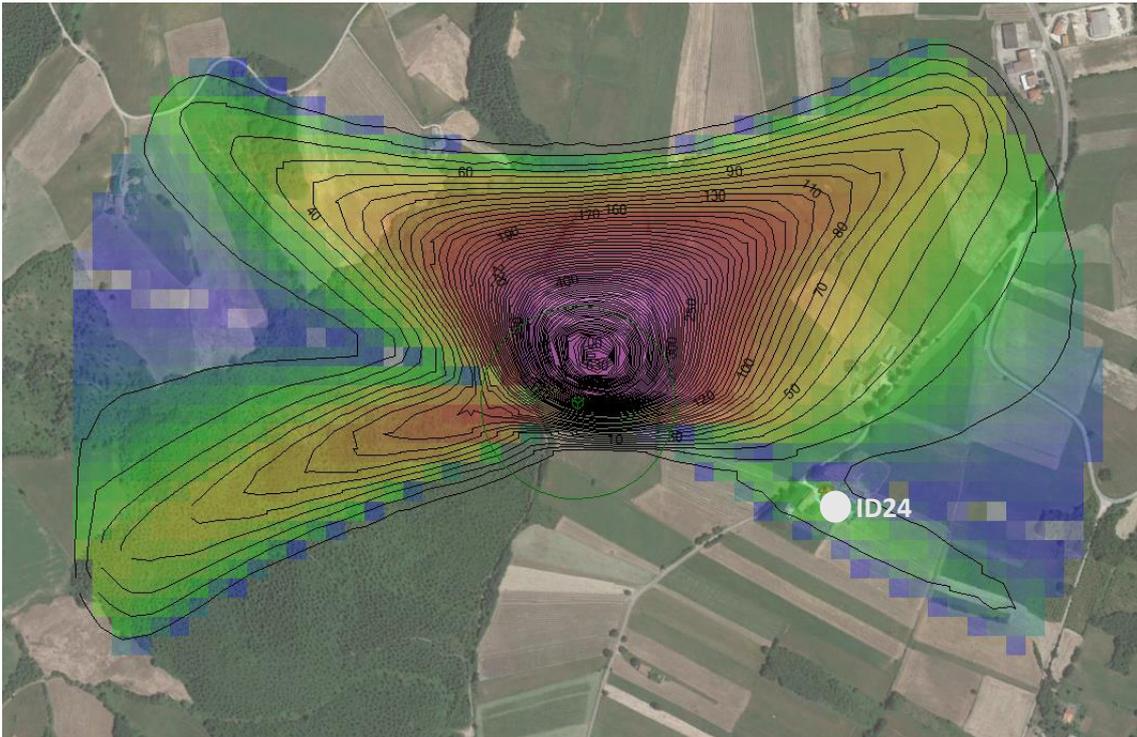
Nella figura 6 è riportata la mappa delle ombre generata dall'orientamento del rotore lungo le direttrici prevalenti dei venti.

Figura 6-Mappa dell'ombreggiamento intermittente per il ricettore 24 lungo le direttrici dei venti prevalenti *Worst Case*

Come è possibile vedere dalla mappa le ore di esposizione al fenomeno, a causa dell'effettivo orientamento del rotore, diminuiscono drasticamente. Infatti, dai tabulati di simulazione, risulta che il valore delle ore di esposizione al fenomeno è 19 ore per anno, che tenuto conto del valore di eliofania sito specifica diventano di 9 ore per anno.

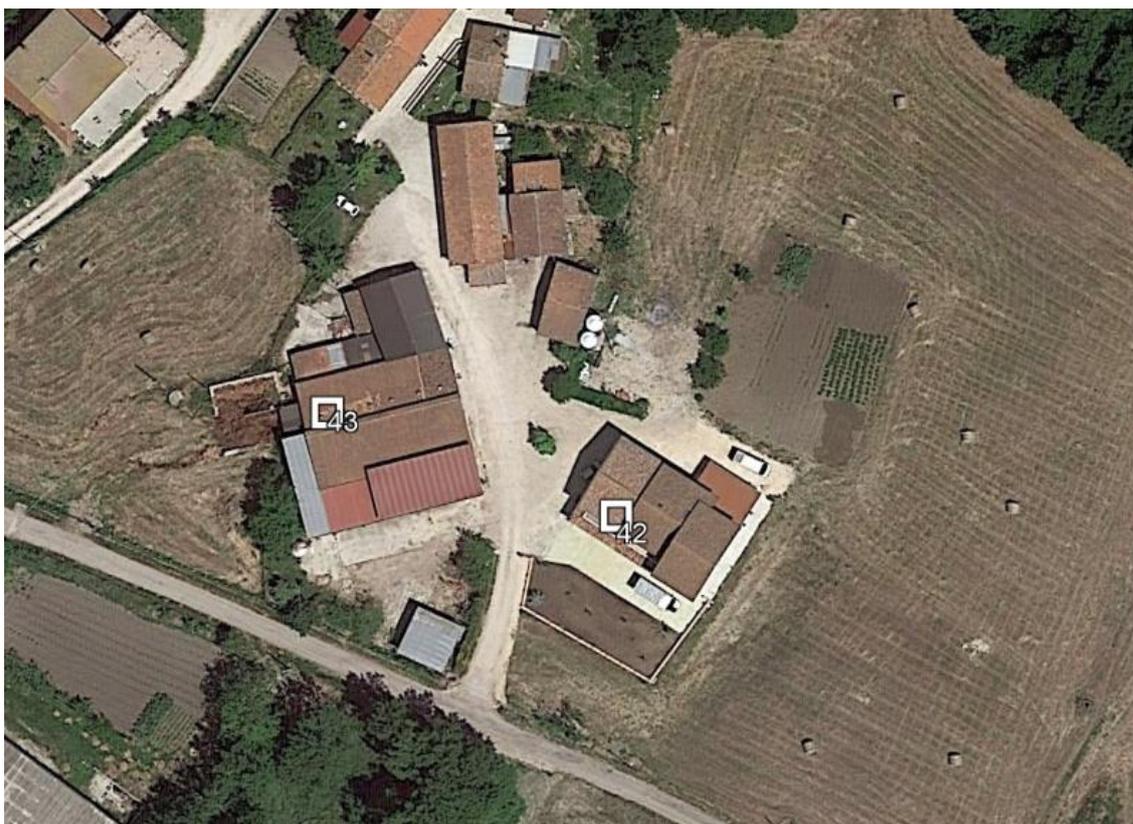
**Figura 7-Inquadramento su ortofoto dei ricettori 42 e 43**

I ricettori 42-43 per vicinanza verranno studiati insieme.

Come visibile nelle immagini si tratta rispettivamente di una civile abitazione ed un annesso deposito agricolo.

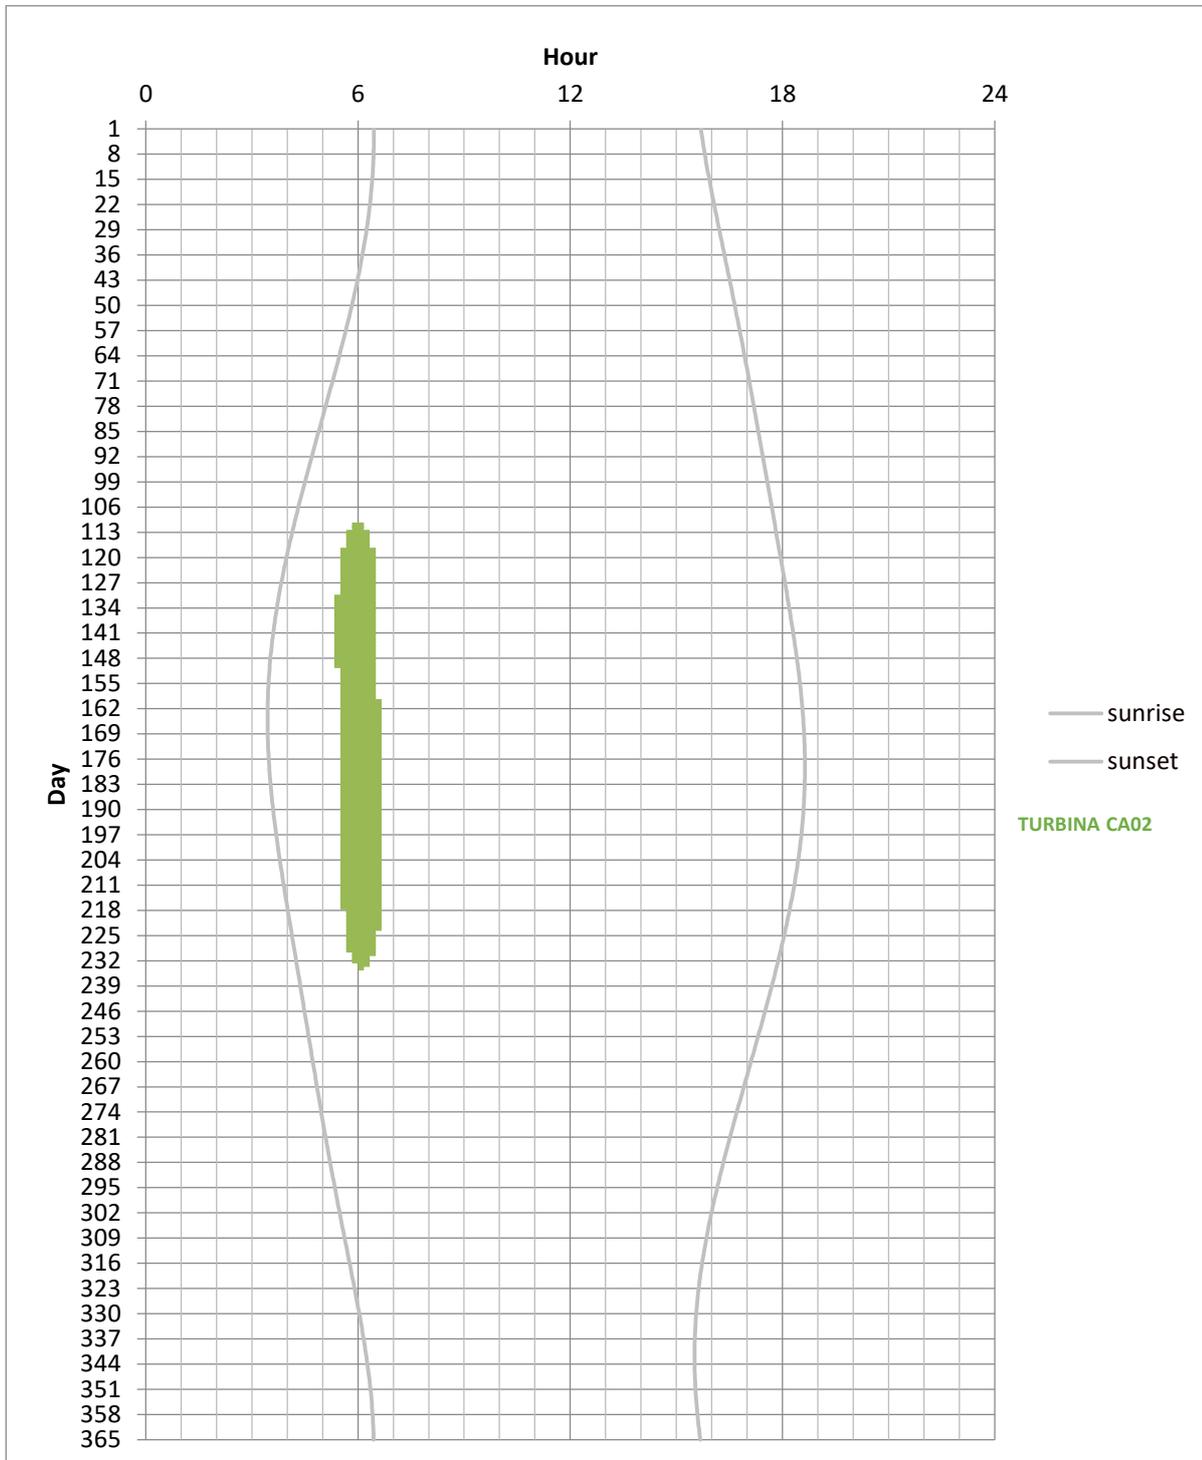
L'ombreggiamento sui ricettori è causato principalmente dall'aerogeneratore CA02 e si verifica, come evidenziato dal diagramma sottostante durante le prime ore mattutine del periodo Maggio –

Figura 10- Diagramma annuo dell'ombreggiamento

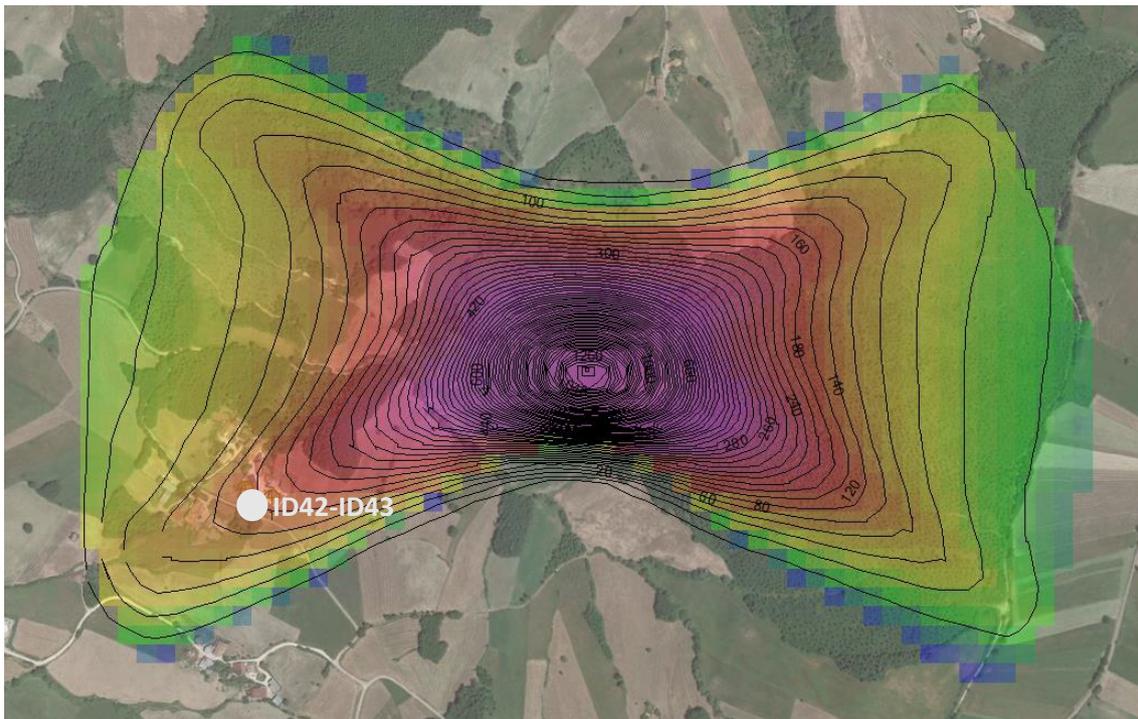
Figura 11-Mappa dell'ombreggiamento intermittente *Worst Case*

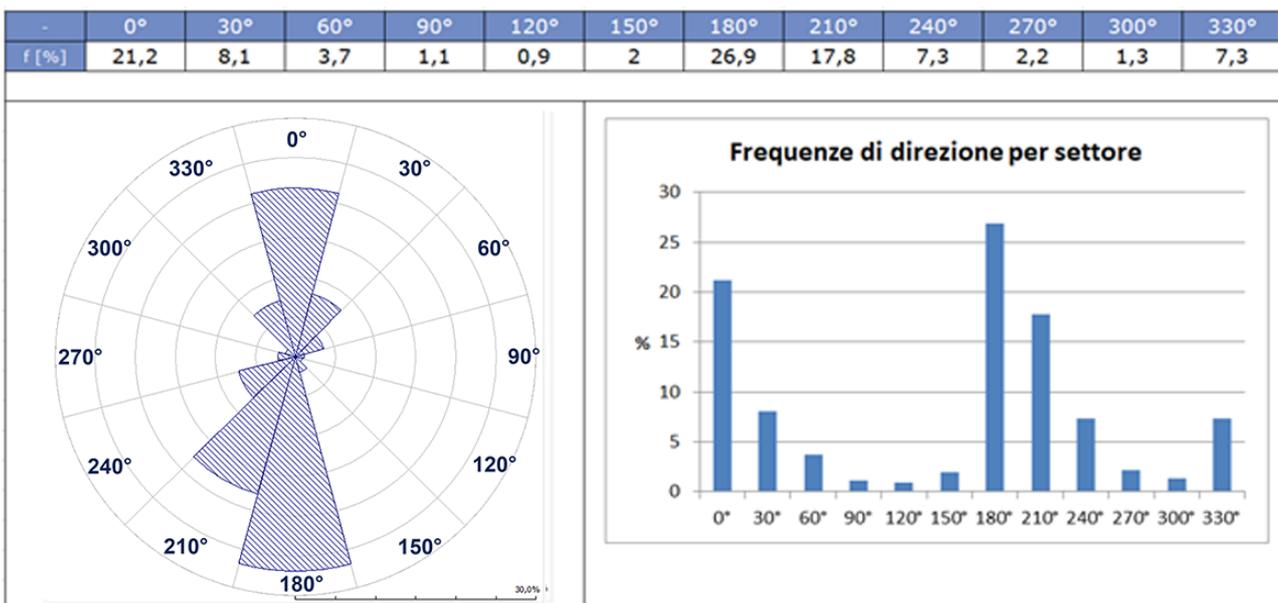
Figura 12- Distribuzione delle frequenze per settore

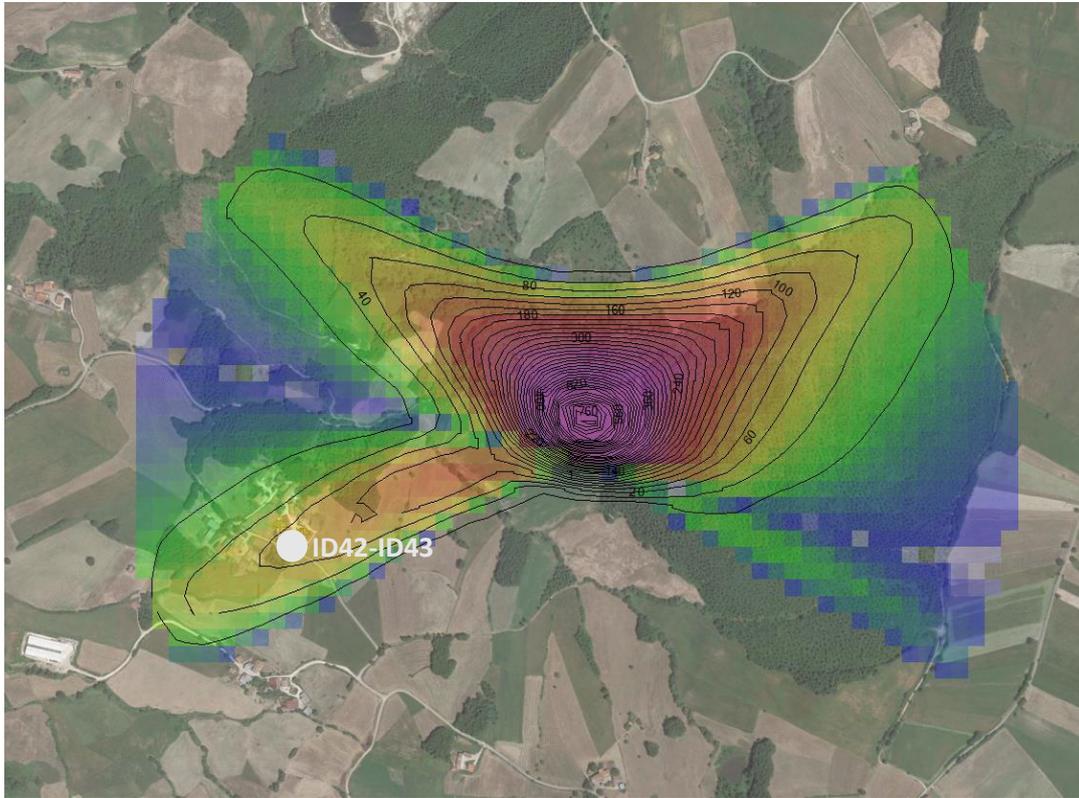
La figura sottostante mostra il grafico Worst Case con il corretto angolo di direzione del rotore.

Figura 13-Mappa dell'ombreggiamento intermittente con direzione del vento NS-NNE

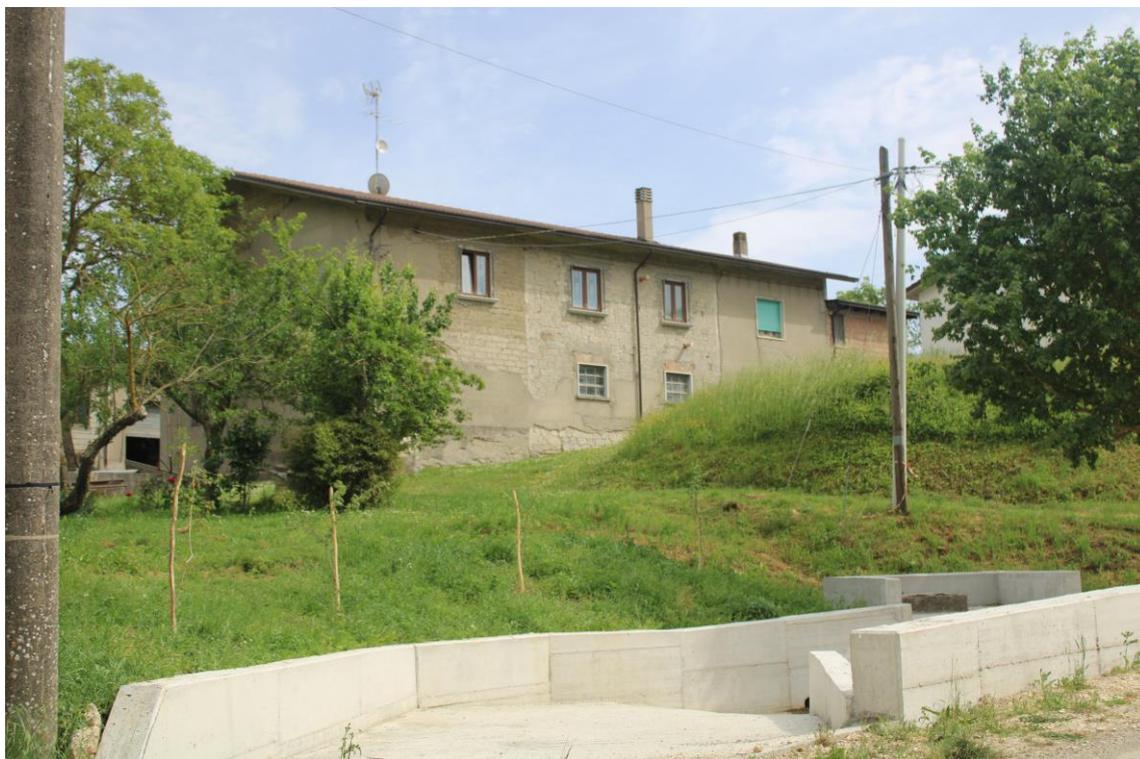
Figura 14-Foto ricettore 48

Il ricettore è accatastato come civile abitazione come si può vedere dalla figura seguente.

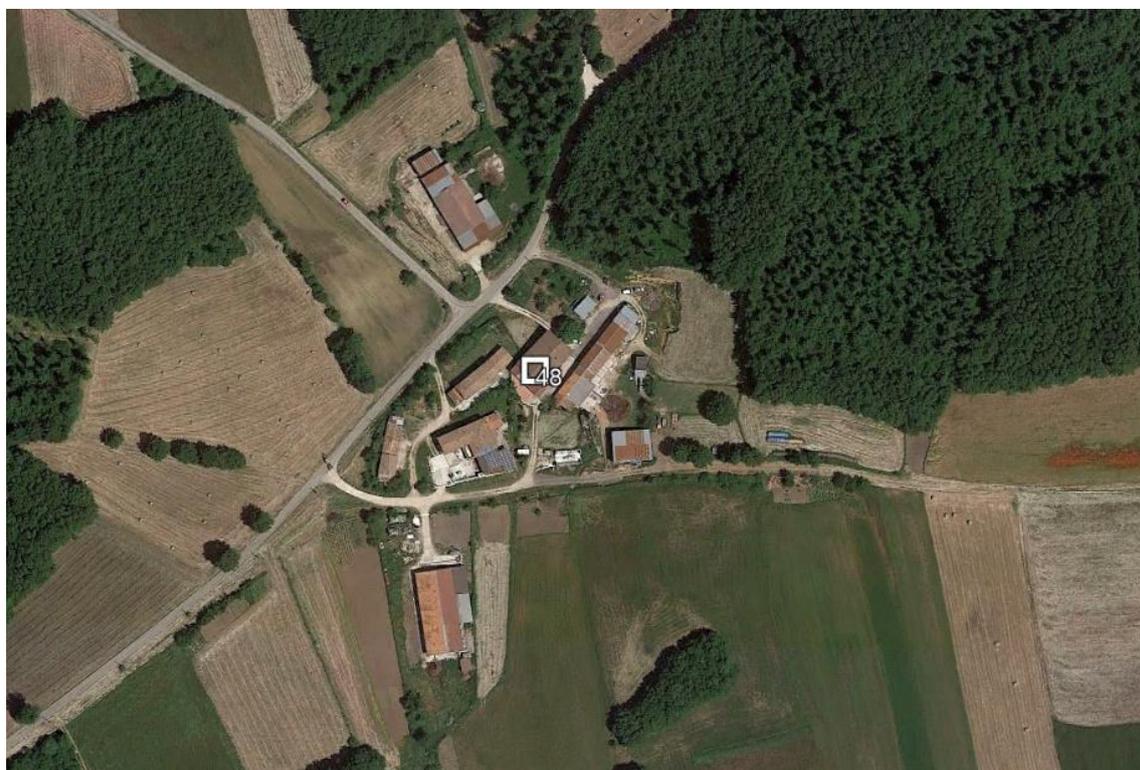
Figura 15-Inquadramento su ortofoto ricettore 48

L'aerogeneratore che proietta l'ombra sul ricettore è denominato CA03. L'ombreggiamento della macchina interessa il ricettore nelle ore mattutine dei periodi Febbraio-Marzo e Settembre-Novembre come riportato dal grafico seguente.

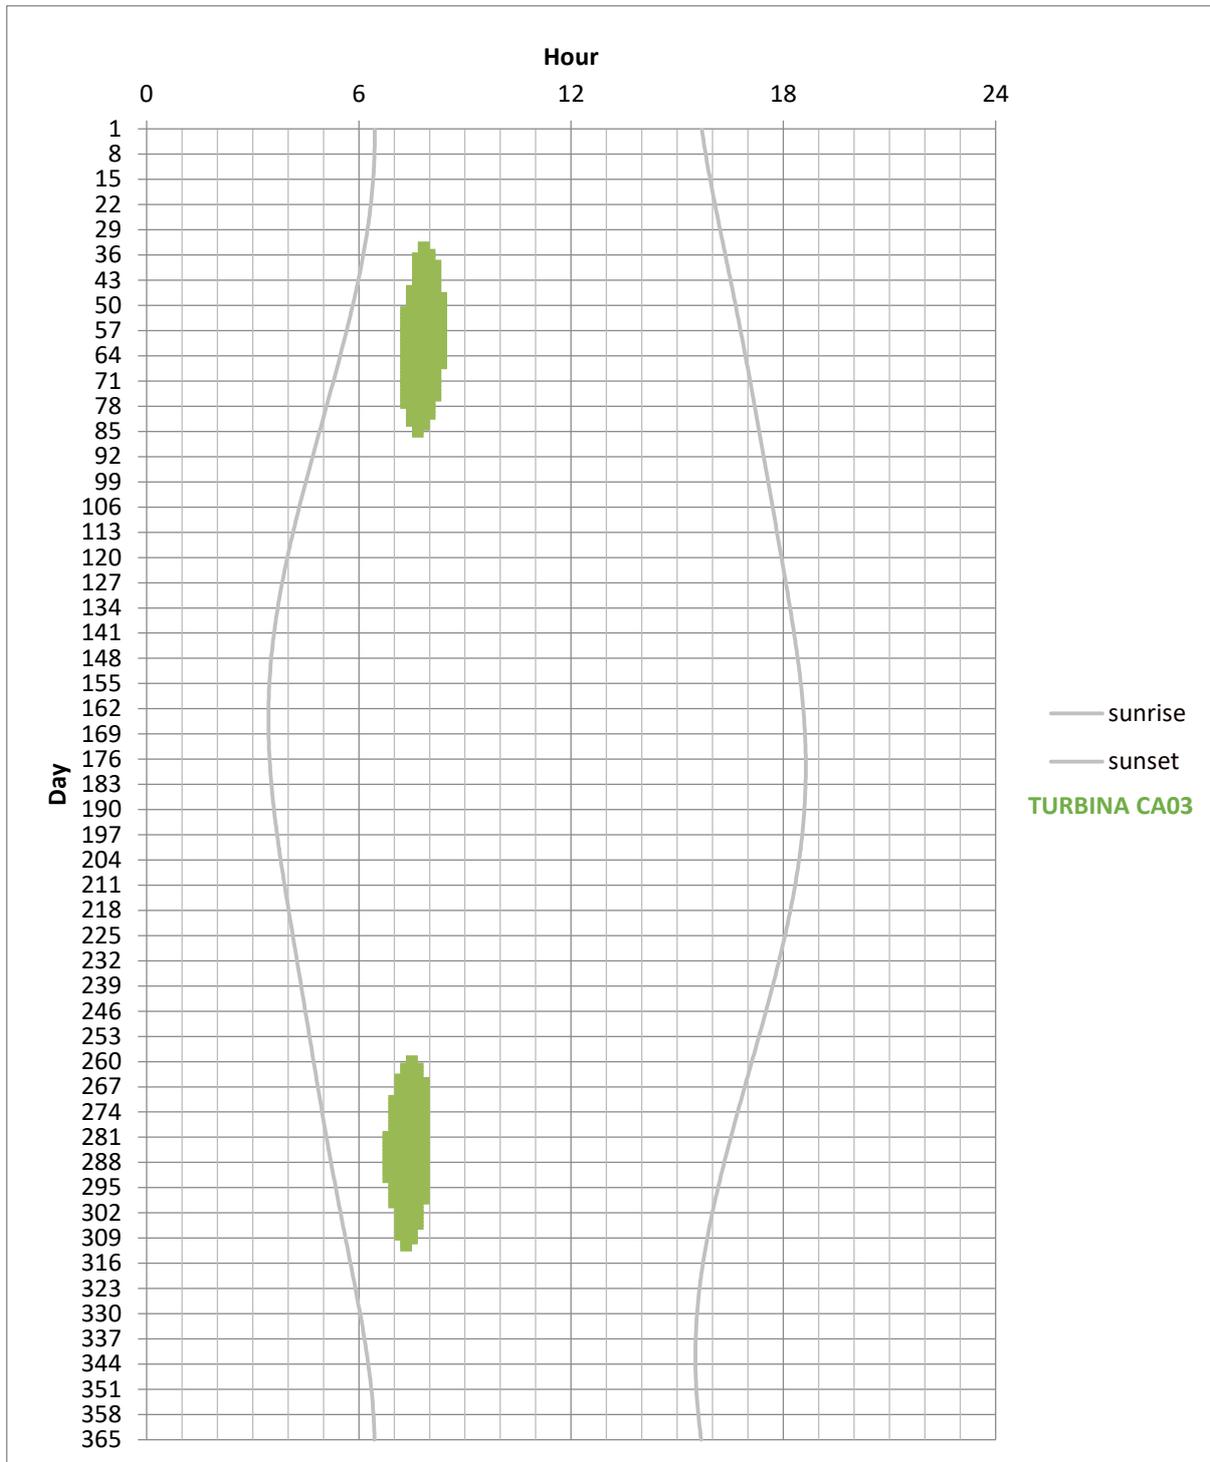
Figura 16-Diagramma annuo ricettore 48

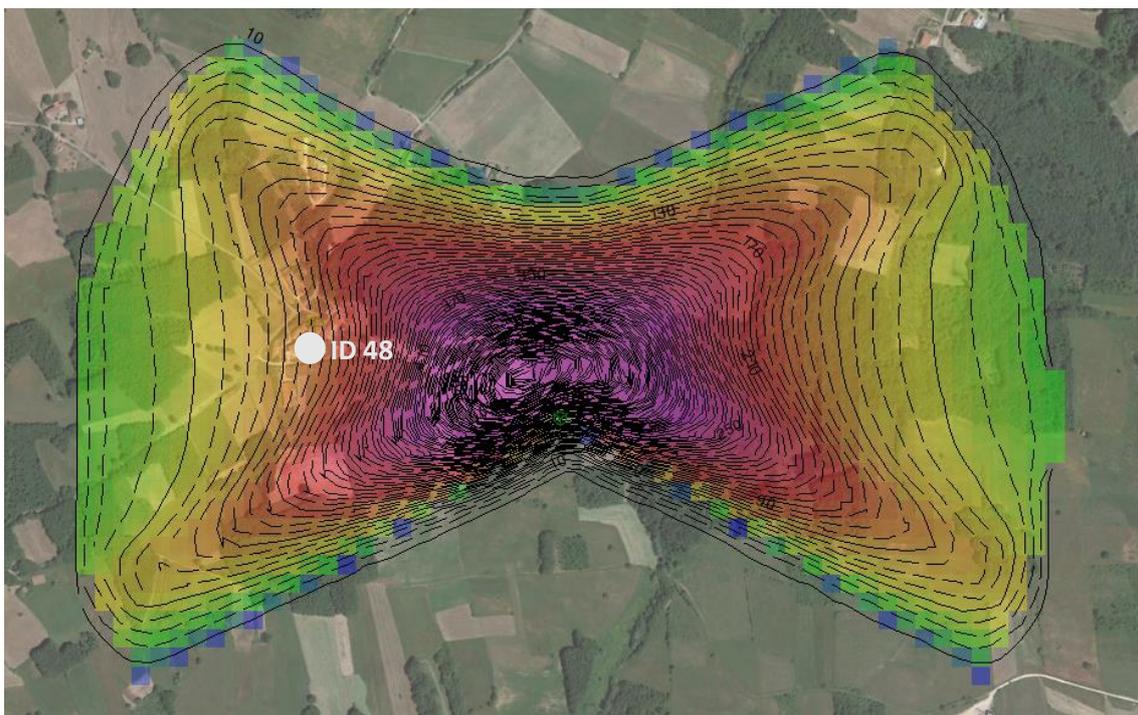
In Figura 17 è riportata la mappa di ombreggiamento worst case del primo studio effettuato.

Figura 17-Shadow flickering ricettore 48 Worst Case

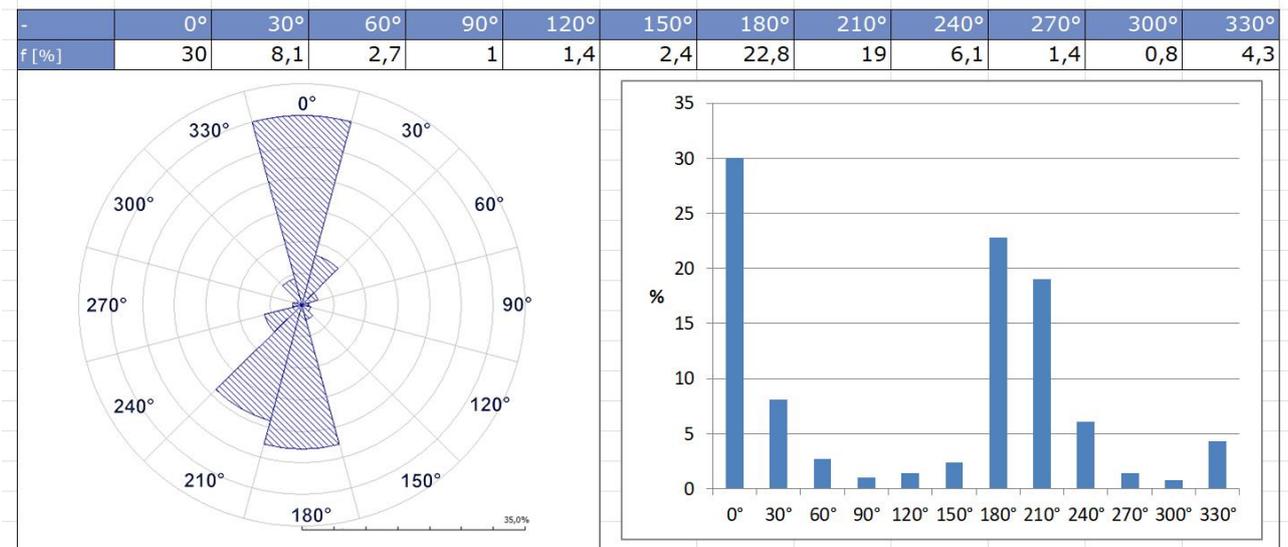
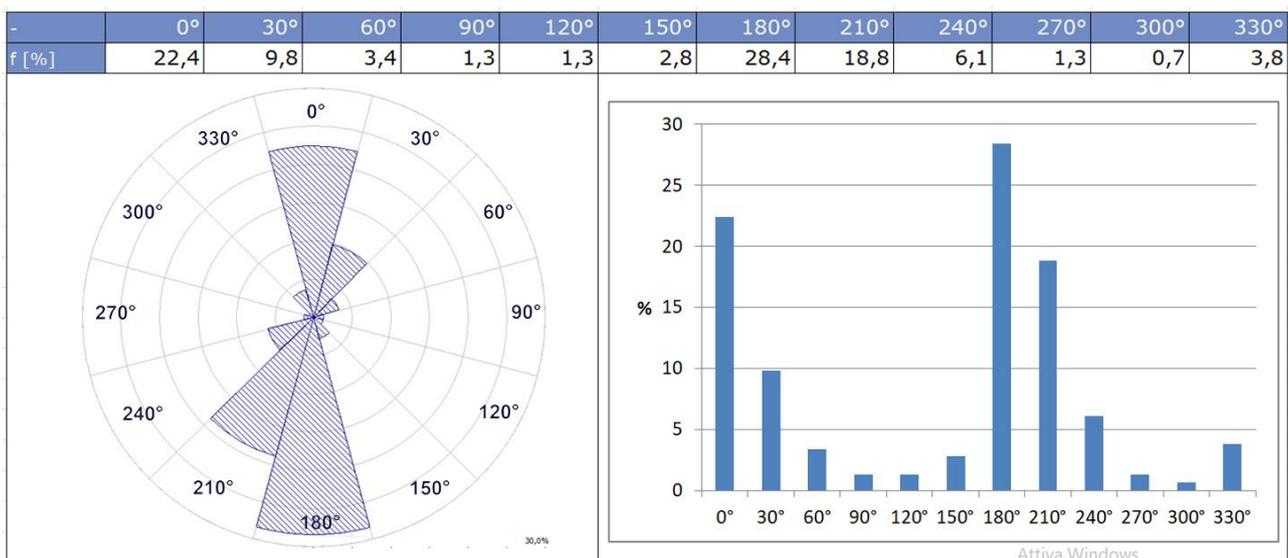
Come si può osservare dalle figure 15 e 16 le direzioni prevalenti dei venti per i periodi considerati sono Nord- Sud e Nord- Nord Est.

Figura 18-Distribuzione delle frequenze di direzione nel periodo Febbraio-Marzo

Figura 19-Distribuzione delle frequenze di direzione nel periodo Febbraio-Marzo

Alla luce delle informazioni relative alla direzione prevalente dei venti è possibile elaborare delle nuove simulazioni con l'orientamento corretto del rotore, infatti dalle tabelle è possibile osservare che per 80 volte su 100 il rotore è orientato nelle direzioni NS-NNE.

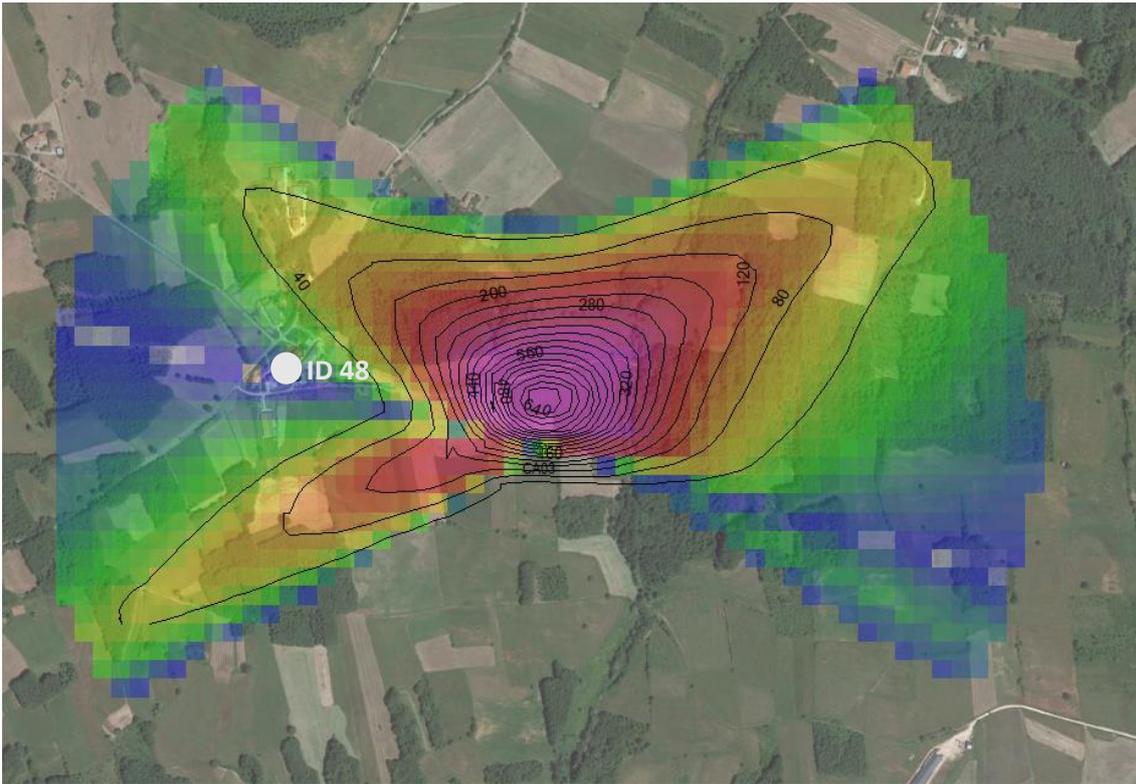
L'immagine successiva riporta la mappa dell'ombreggiamento generato dal rotore con l'effettivo orientamento durante l'80% delle ore di funzionamento.

Figura 20-Shadow flickering ricettore 48

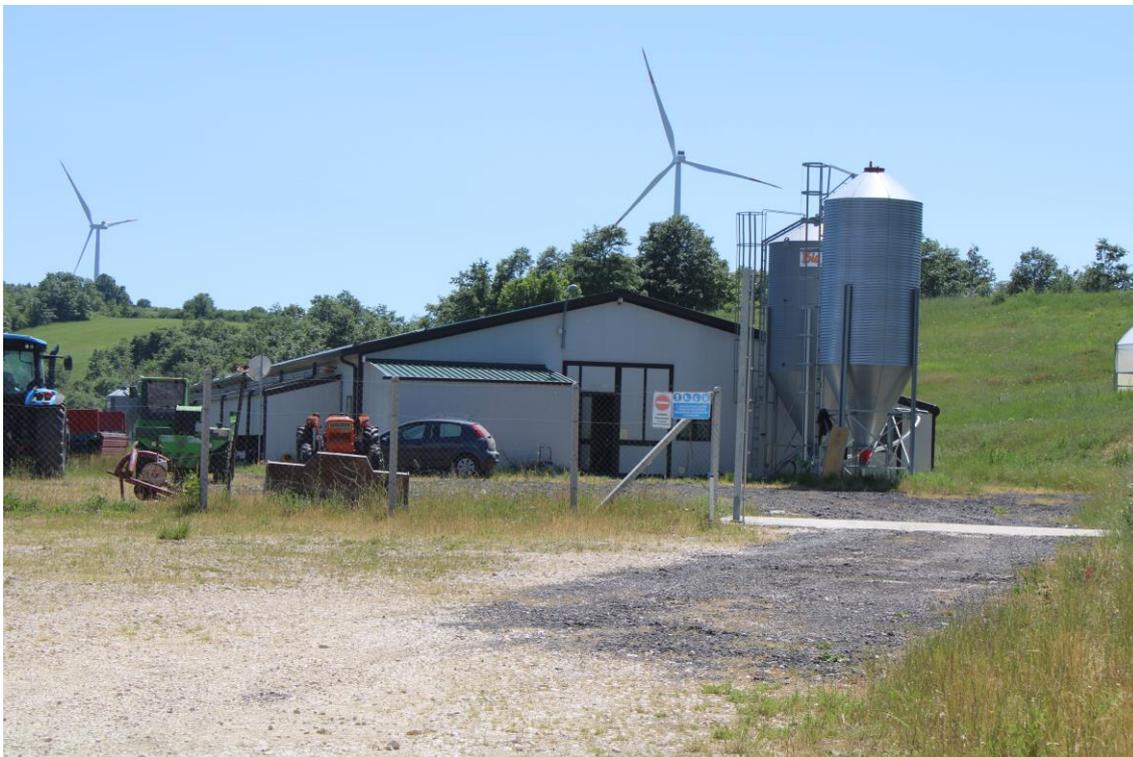
Figura 22-Foto ricettore 52

Il ricettore 52 è un edificio realizzato con elementi prefabbricati, e si tratta di un edificio per allevamento di animali.

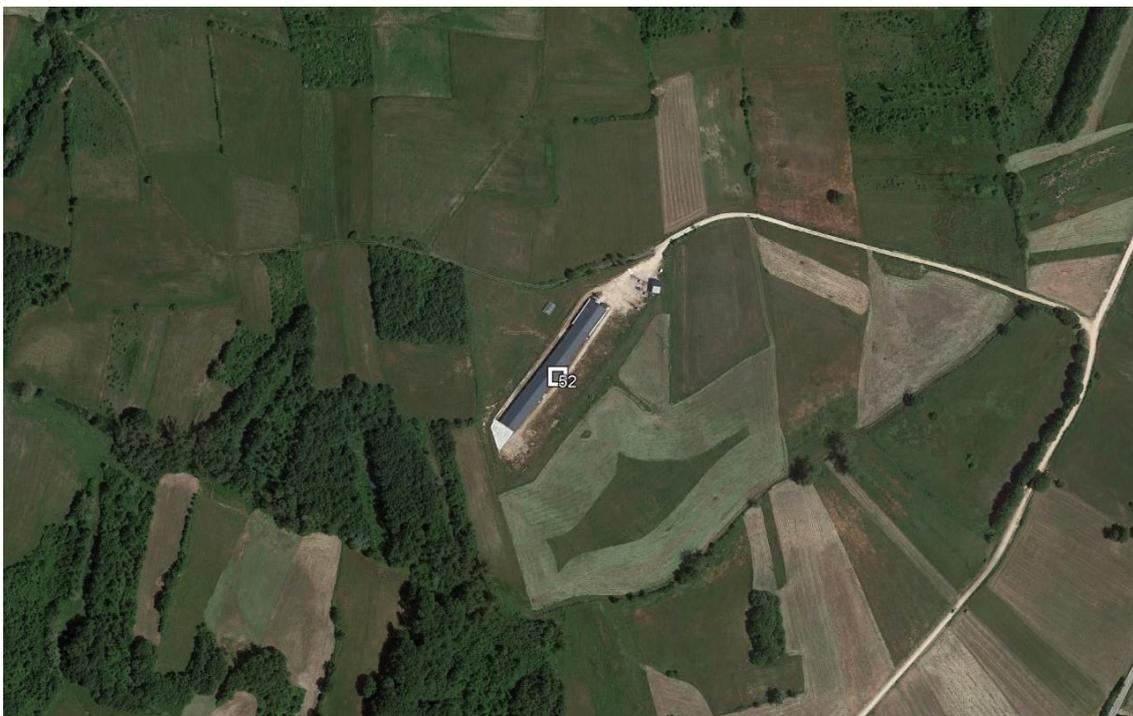
Figura 23-Inquadramento su ortofoto ricettore 52

Le prime elaborazioni hanno mostrato un'esposizione allo shadow flickering per un numero di ore elevato. Vengono riportati i valori nella tabella seguente:

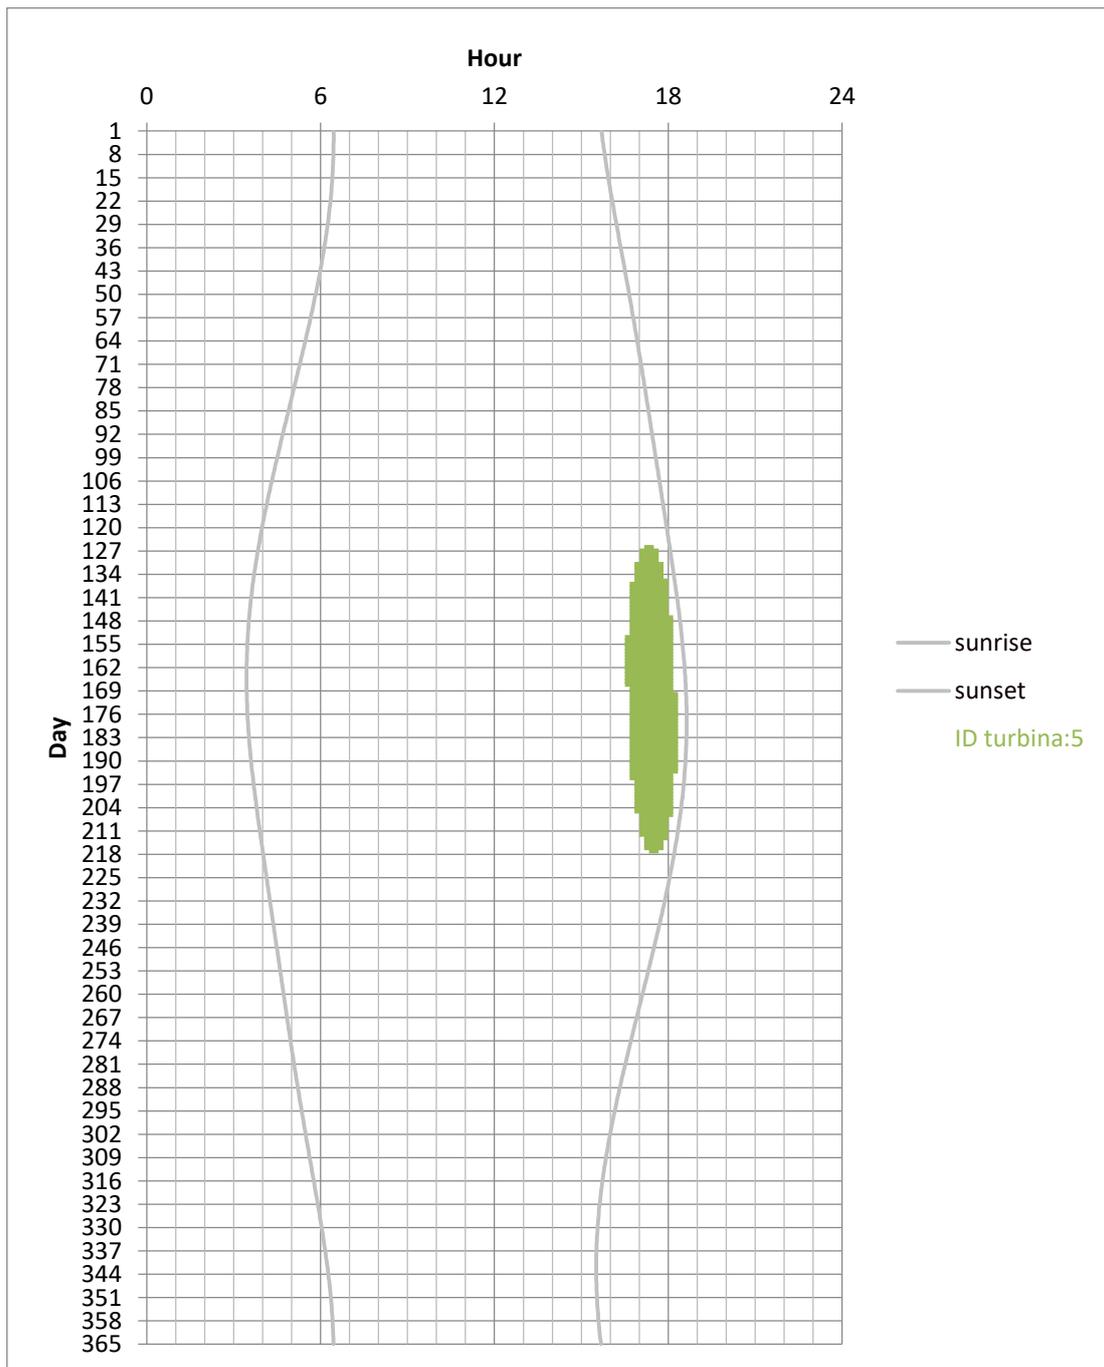
La turbina che proietta l'ombra sul ricettore è la CA05, e questo accade nelle ore del tardo pomeriggio del periodo estivo, come mostrato dal grafico sottostante.

Figura 20 – Grafico dell'ombreggiamento sul ricettore 52

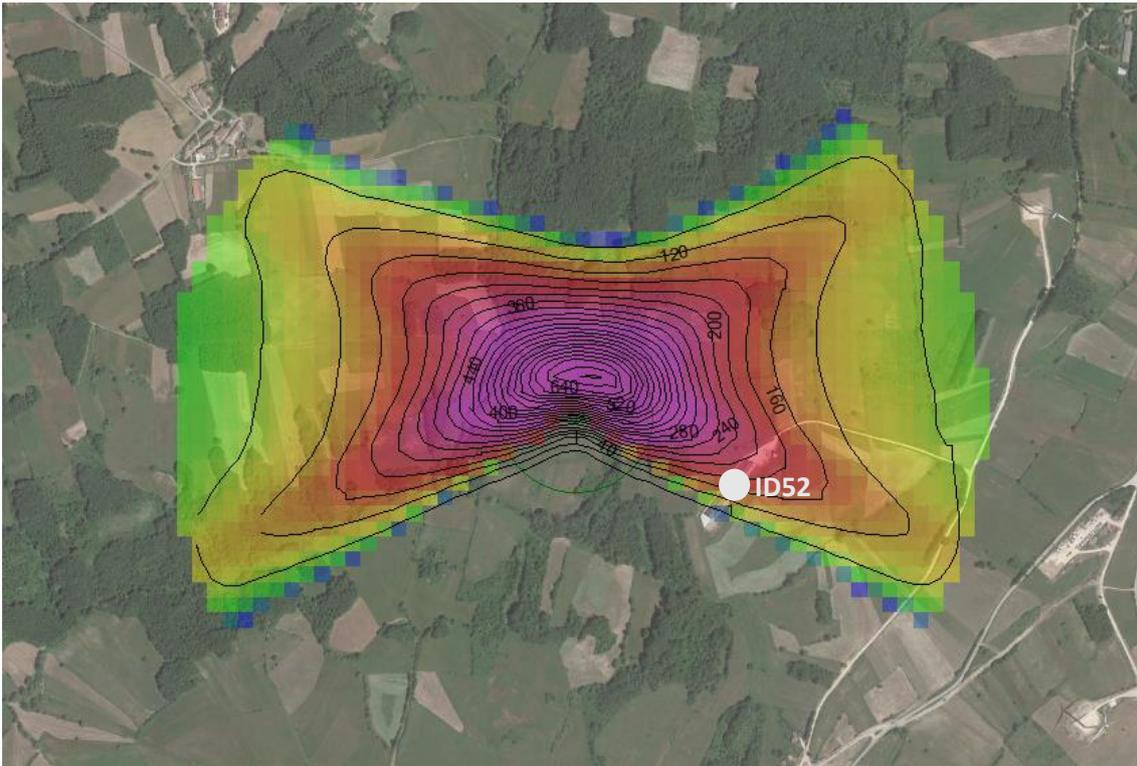
Figura 21 – Mappa dell’ombreggiamento sul ricettore 52
