Progetto per la realizzazione impianto per la produzione di energia elettrica da **fonte eolica**, ai sensi del Dlgs n. 387 del 2003, composto da n° 7 aerogeneratori, per una potenza di 39,2 MW, sito nel comune di **Castelpagano (BN)**

**ELAB. 7A**

Approfondimento ricettori  
shadow flickering

**06/2022**

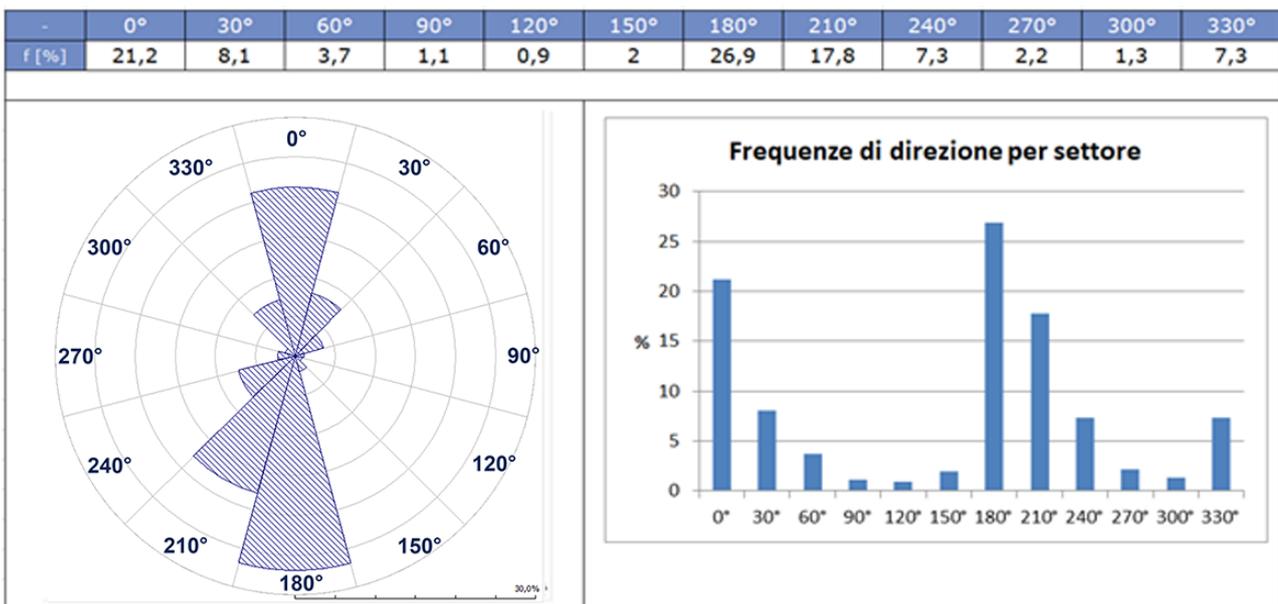
La figura seguente riporta i settori di direzione del vento.

Figura 22 – Distribuzione delle frequenze di direzione per settore

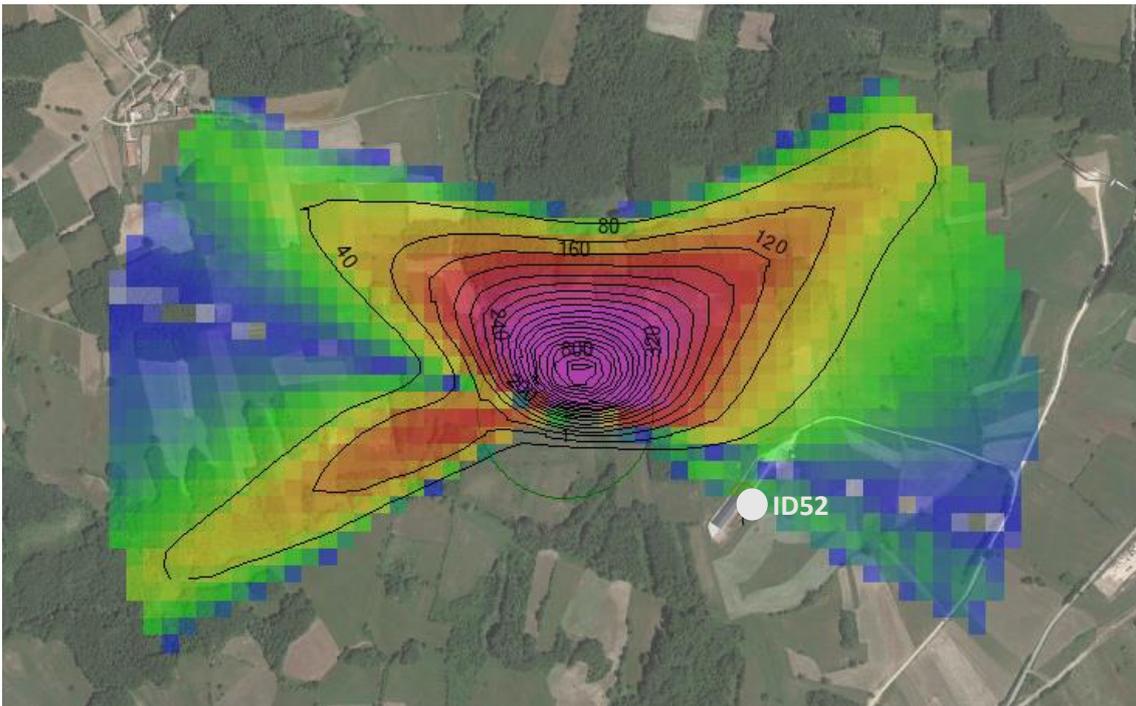
Si riporta la mappa dell'ombreggiamento derivante dalle nuove elaborazioni.

Figura 23 – Distribuzione delle frequenze di direzione per settore
