PROGETTO DI FATTIBILITÀ TECNICA ED ECONOMICA

LINEA COSENZA – PAOLA / S. LUCIDO
NUOVA LINEA AV SALERNO-REGGIO CALABRIA
RADDOPPIO COSENZA – PAOLA / S. LUCIDO

RELAZIONE GEOMECCANICA

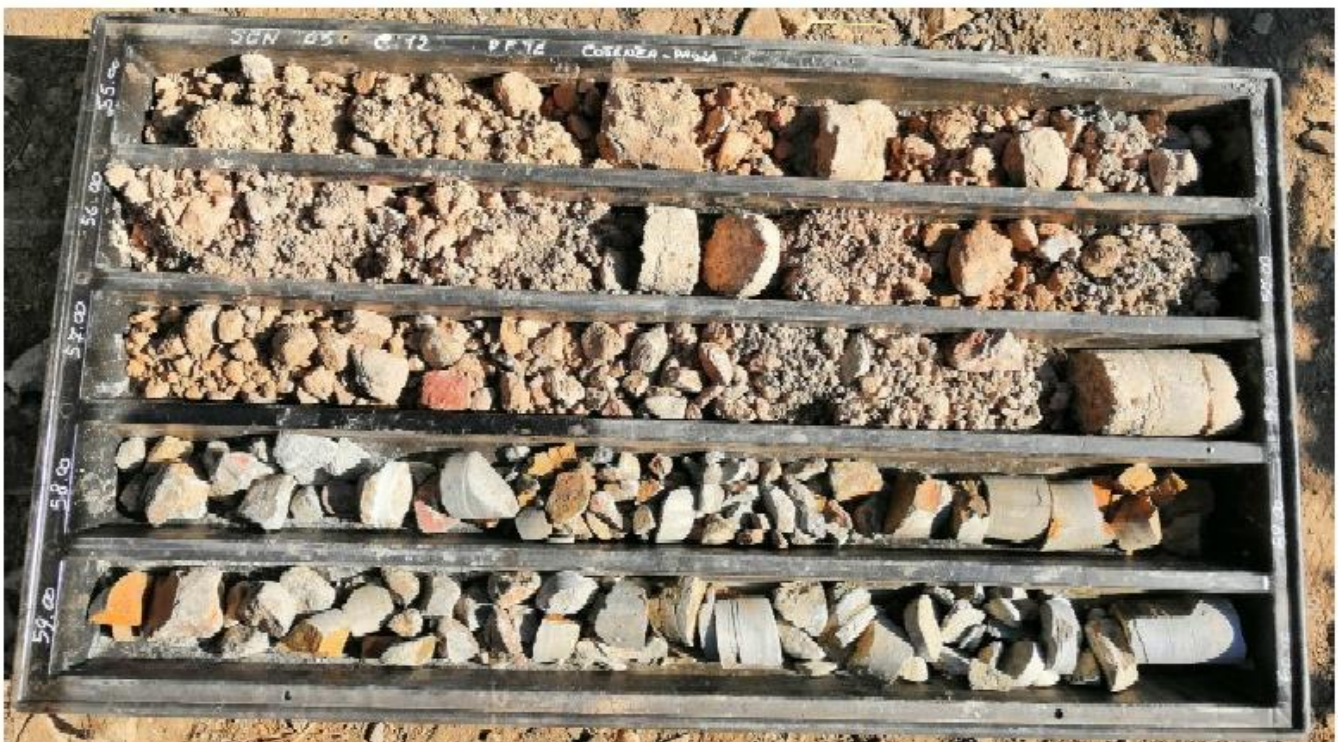
Figura 2 – Gneiss fratturati nel sondaggio SGN-05, tra 55.0 e 60.0 m.

I primi 25.60 m di sondaggio hanno intercettato i depositi clastici terrazzati presenti lungo il margine occidentale della Catena Costiera, mentre i restanti metri hanno interessato l'ammasso roccioso degli Gneiss di Cozzo Luparello (GCL). Nel complesso, il materiale analizzato (Figura 2) presenta un RQD pari al 10.1 % e un GSI di circa 20.3 (± 14.3).

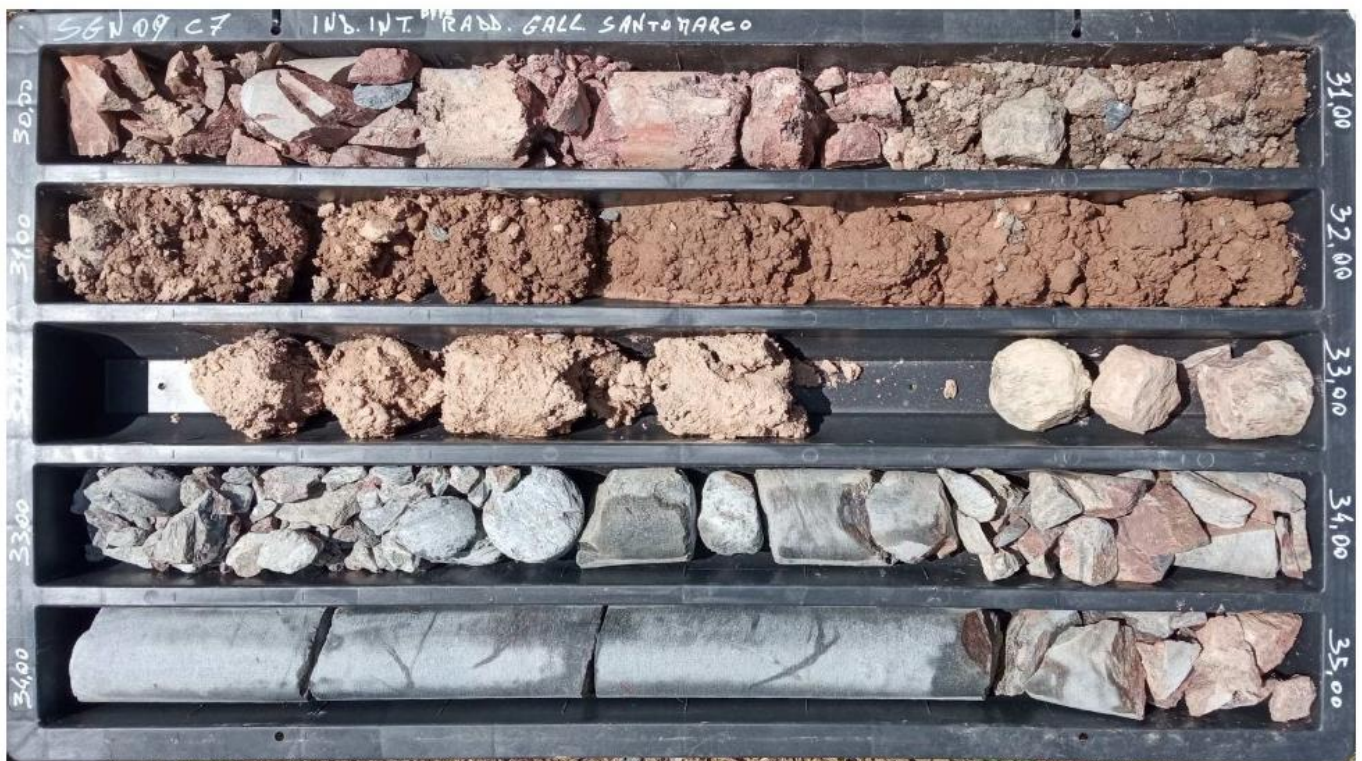
Figura 3 – Gneiss fratturati nel sondaggio SGN09, tra 30.0 e 35.0 m.

I primi 22.00 m di sondaggio hanno intercettato i detriti di frana e i depositi clastici terrazzati presenti lungo il margine occidentale della Catena Costiera, mentre i restanti metri hanno interessato l'ammasso roccioso degli Gneiss di Cozzo Luparello (**GCL**). In generale, il materiale analizzato (Figura 3) presenta un *RQD* pari al 12.3 % e un *GSI* di circa 24.9 (± 16.5).

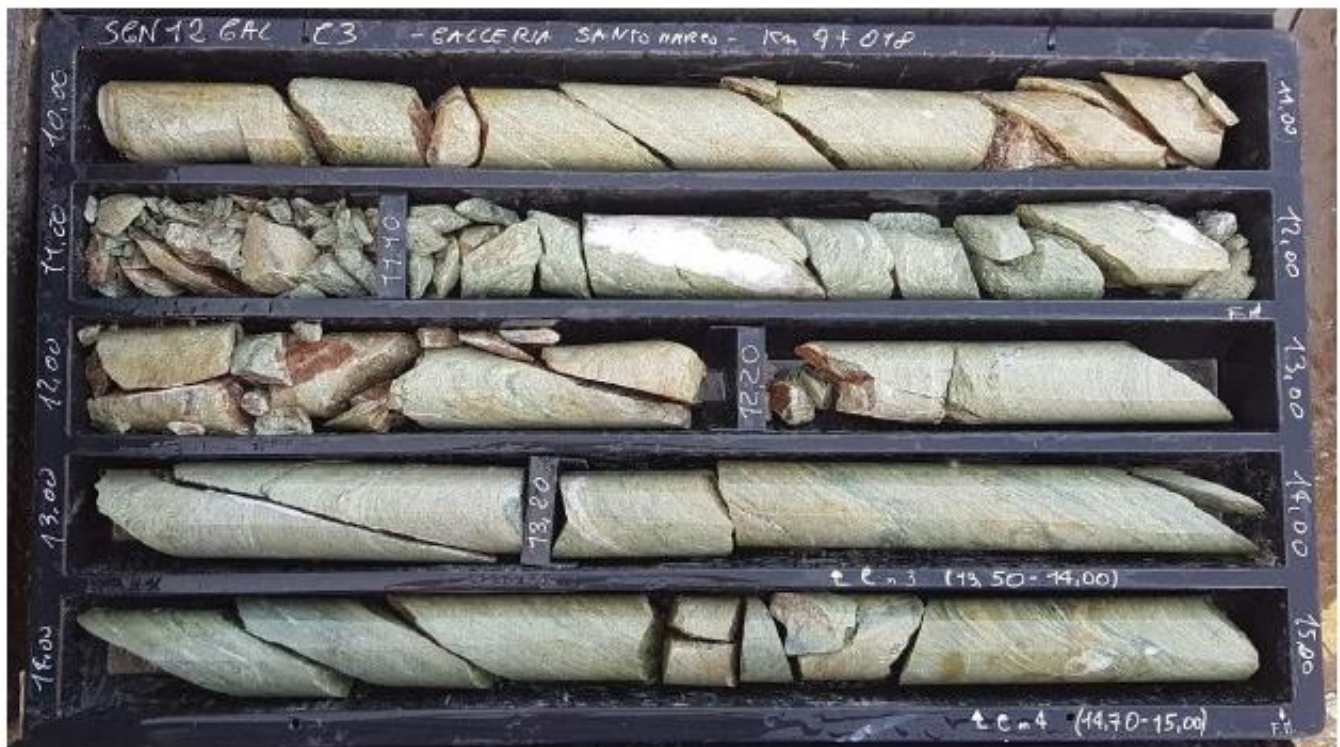
Figura 4 – Scisti epidotici fratturati nel sondaggio SGN12 GAL, tra 10.0 e 15.0 m.

I primi 2.00 m di sondaggio hanno intercettato il materiale di rivestimento della galleria, mentre i restanti metri hanno interessato l'ammasso roccioso degli Scisti epidotici di Bosco dei Gesuiti (**EBG**). In generale, il materiale in esame (Figura 4) presenta un *RQD* pari al 59.5 % e un *GSI* di circa 49.3 (± 24.9).

Fino a 5 m, il sondaggio ha intercettato un ammasso roccioso molto fratturato a causa del disturbo prodotto dalla realizzazione della galleria esistente. Tale orizzonte mostra un *RQD* pari al 0.0 % e un *GSI* di circa 7.5 (± 13.0). Il

resto del sondaggio risulta meno disturbato a seguito delle operazioni di scavo ed è caratterizzato da un RQD pari al 64.5 % e un GSI di circa 59.7 (± 12.7).

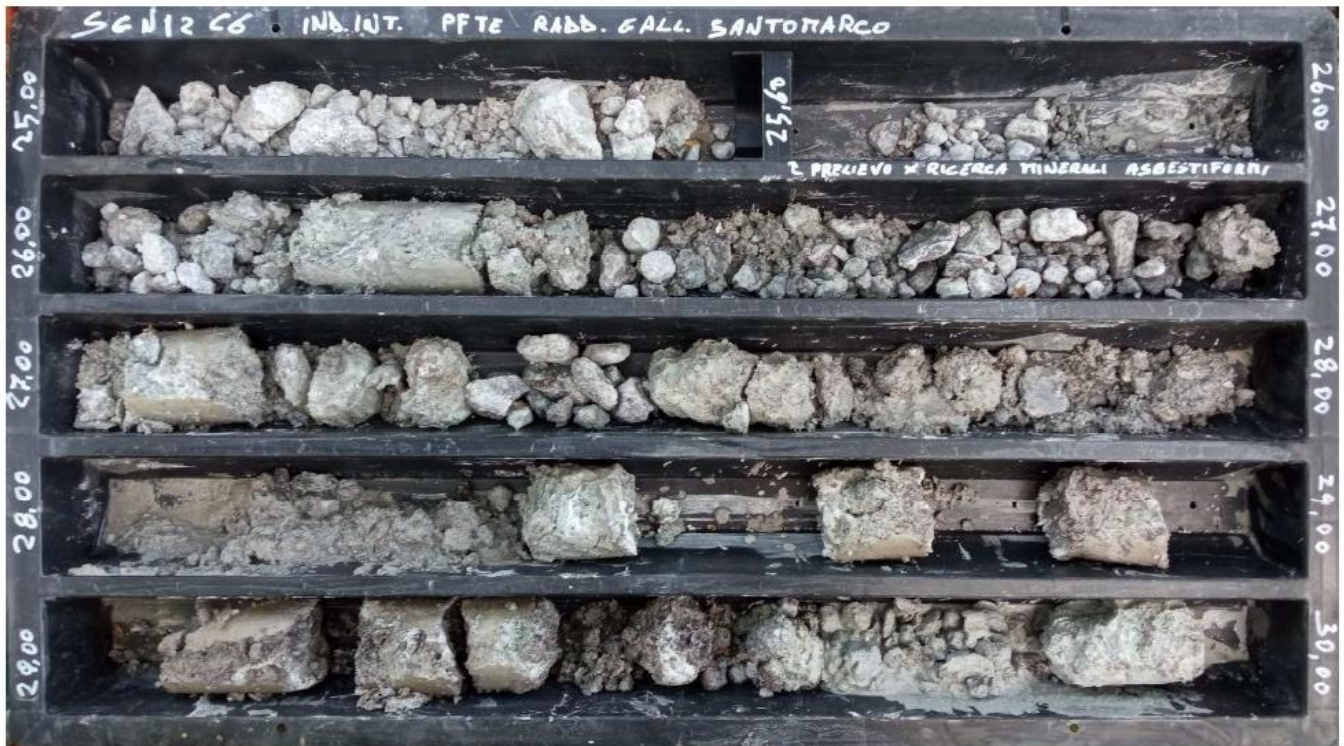
Figura 5 – Scisti epidotici tettonizzati nel sondaggio SGN12, tra 25.0 e 30.0 m.

I primi 15.25 m di sondaggio hanno intercettato le coltri di copertura e i termini argilloso-marnosi delle sequenze mioceniche, mentre i restanti metri hanno interessato l'ammasso roccioso degli Scisti epidotici di Bosco dei Gesuiti (EBG). I litotipi si presentano completamente destrutturati e tettonizzati a causa degli elementi tettonici che bordano il rilievo della Catena Costiera. Nel complesso, il materiale analizzato (Figura 5) mostra un RQD pari al 0.0 % e un GSI di circa 12.3 (± 0.8).

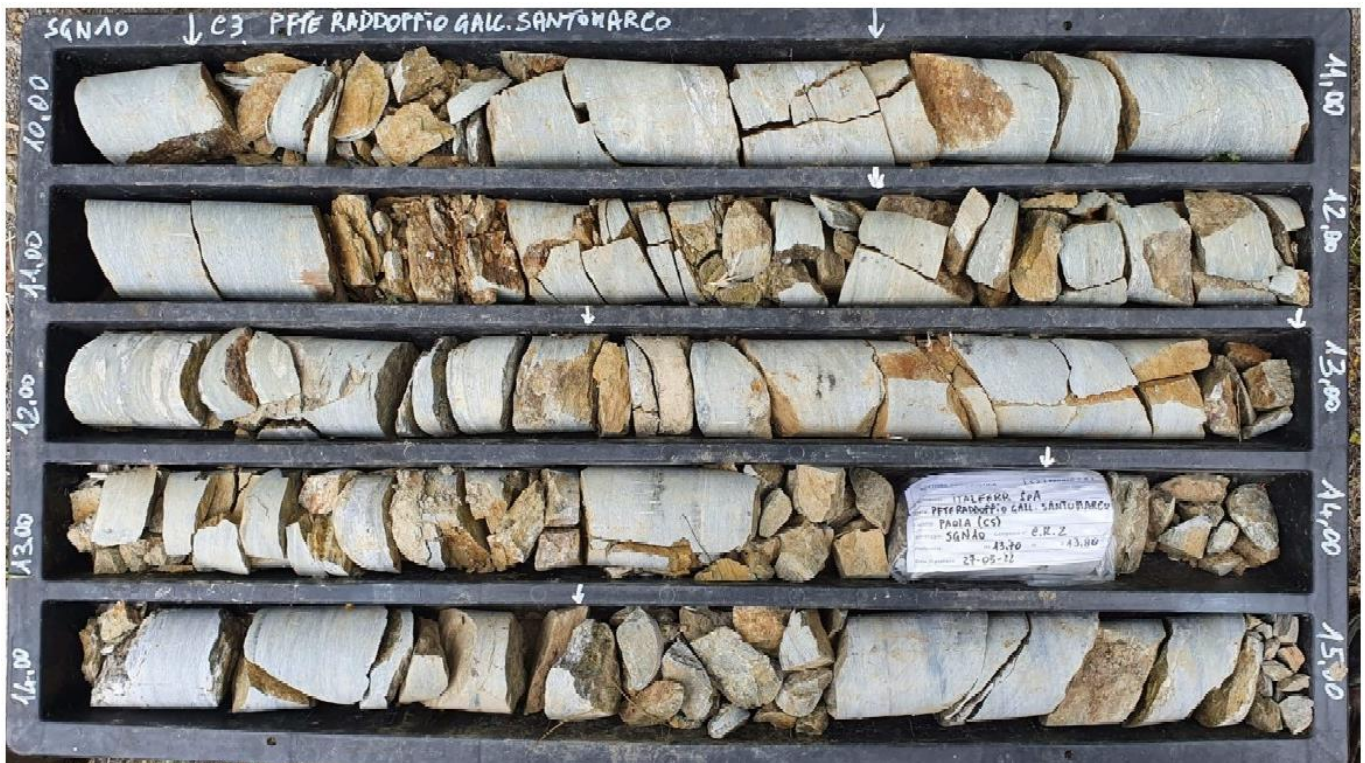
Figura 6 – Scisti muscovitici fratturati nel sondaggio SGN10, tra 10.0 e 15.0 m.

I primi 5.50 m di sondaggio hanno intercettato le coltri di copertura presenti alla base del versante, mentre i restanti metri hanno interessato l'ammasso roccioso degli Scisti muscovitici di Greco (**MGR**). Nel complesso, il materiale analizzato (Figura 6) è caratterizzato da un *RQD* pari al 18.8 % e un *GSI* di circa 31.9 (± 13.6).

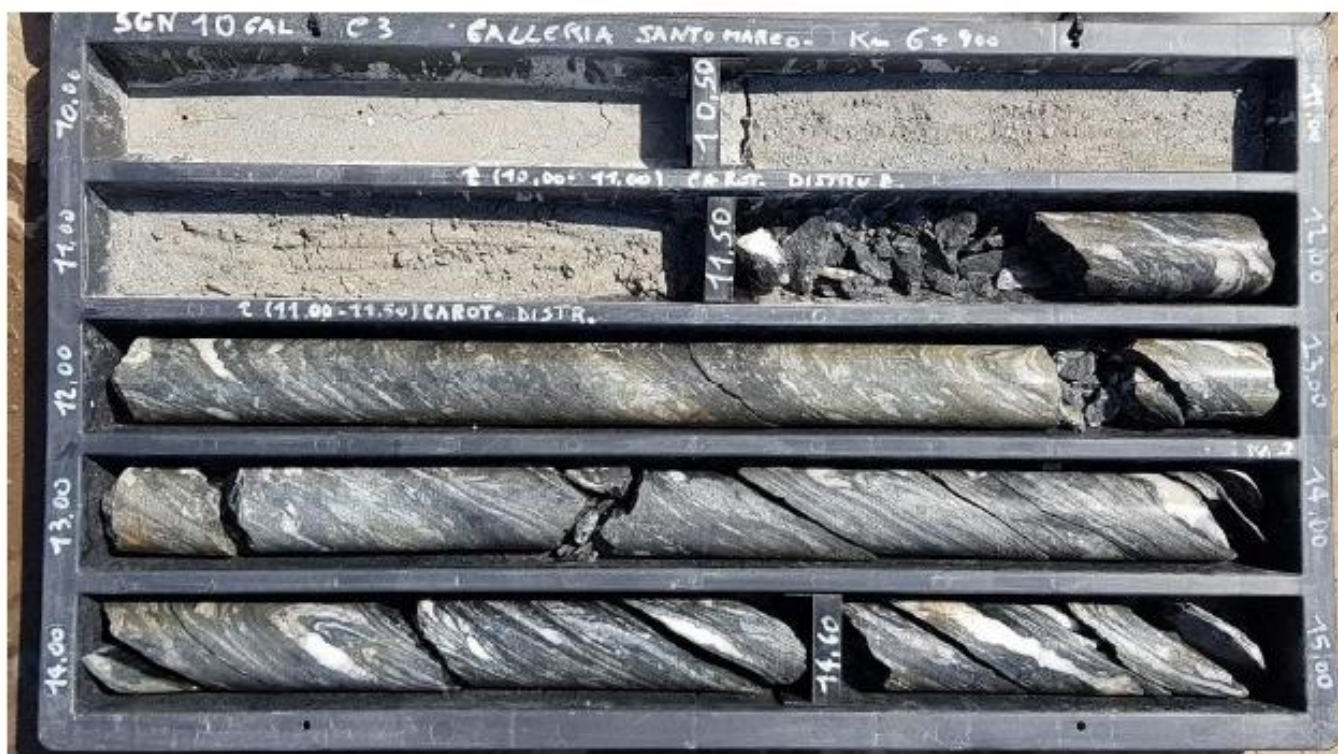
Figura 8 – Filladi fratturate nel sondaggio SGN10 GAL, tra 10.0 e 15.0 m.

I primi 0.42 m di sondaggio hanno intercettato il materiale di rivestimento della galleria, mentre i restanti metri hanno interessato l'ammasso roccioso delle Filladi di San Giovanni (**FSG**). Nel complesso, il materiale analizzato (Figura 8) presenta un RQD pari al 37.4 % e un GSI di circa 35.2 (± 14.2). Da questa analisi sono state escluse le porzioni perforate a distruzione di nucleo (tra 8.00 e 11.50 m da boccaforo).

Fino a 5 m, il sondaggio ha intercettato un ammasso roccioso molto fratturato a causa del disturbo prodotto dalla realizzazione della galleria esistente. Tale orizzonte presenta un RQD pari al 14.5 % e un GSI di circa 23.0 (± 4.9). Il resto del sondaggio risulta meno disturbato a seguito delle operazioni di scavo ed è caratterizzato da un RQD pari al 47.6 % e un GSI di circa 40.6 (± 13.7).

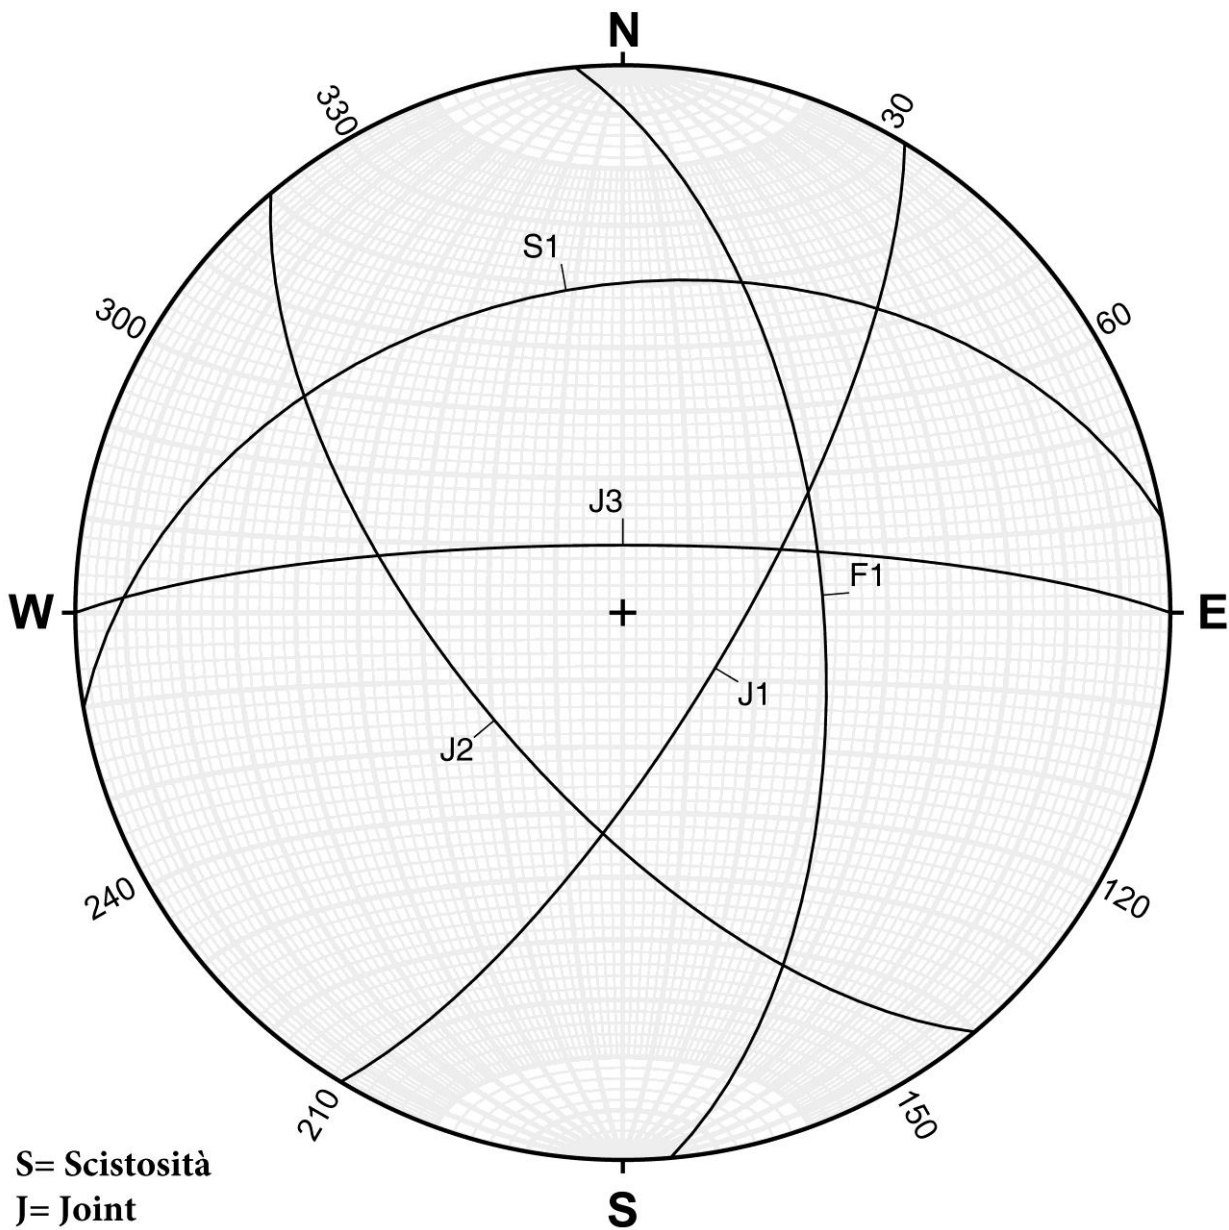
FAMIGLIE DI DISCONTINUITÀ

S= Scistosità
J= Joint
F=Faglia
