**LINEA BARI-LECCE - RIASSETTO NODO DI BARI**

OPERE DI VIABILITA': VARIANTE ALTIMETRICA TANGENZIALE DI BARI  
**Monitoraggio Ambientale**

RELAZIONE DI SINTESI – INVIO 6

**MONITORAGGIO AMBIENTALE  
CORSO D'OPERA  
DA DICEMBRE 2021 A LUGLIO 2022**

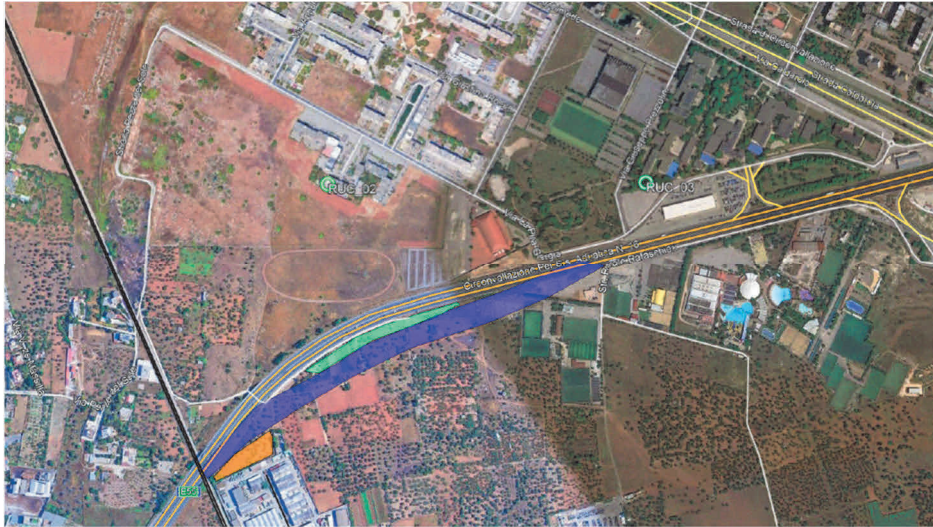
Ubicazione dei punti di monitoraggio (in verde) rispetto alle aree di lavorazione sulla tangenziale S.S. n.16

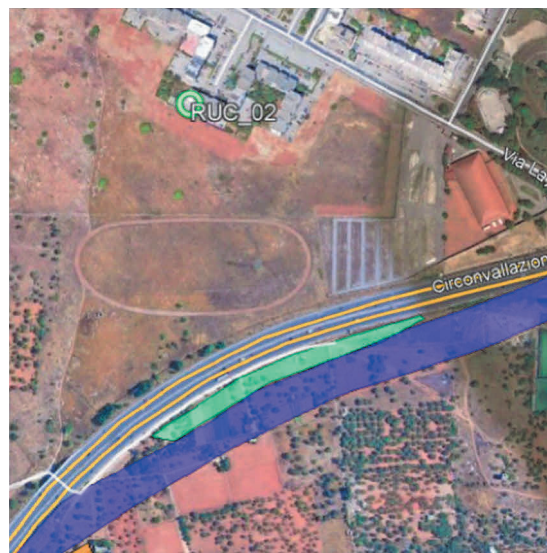
La postazione di misura associata al ricettore con codifica RUC02 viene installata sul terrazzo di un edificio residenziale ubicato in Via Giorgio La Pira, al numero civico 13.

Ubicazione del punto di monitoraggio RUC02 rispetto alle aree di lavorazione sulla tangenziale S.S. n.16

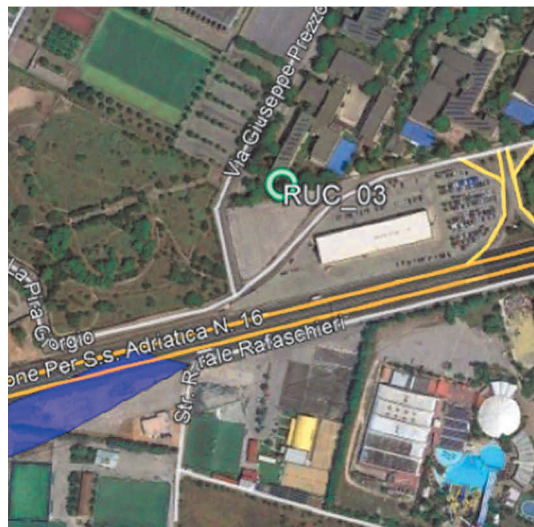
La postazione di misura associata al ricettore con codifica RUC03 viene installata presso l'Istituto Tecnico Tecnologico Trasporti e Logistica, Costruzioni Ambiente e Territorio "Euclide", sul terrazzo dell'edificio scolastico più prossimo al cantiere.

Ubicazione del punto di monitoraggio RUC03 rispetto alle aree di lavorazione sulla tangenziale S.S. n.16

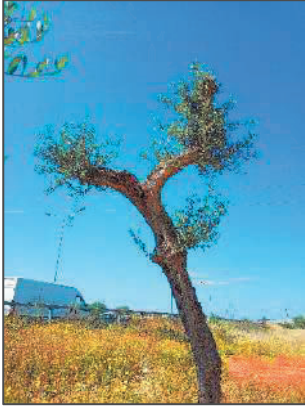
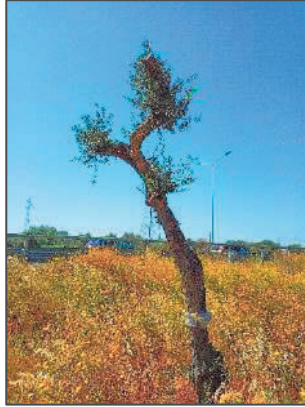
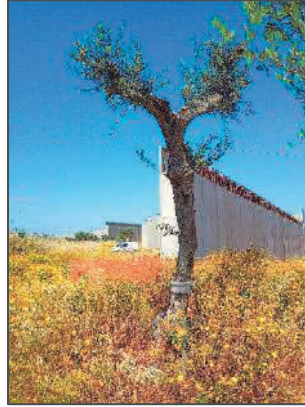
Valutazione disturbo da incendio / animale	Localizzazione	Chioma		Rami	
Tronco				Ceppaia		
Diffusione		Localizzata		Estesa		
		Diffusa		A mosaico		
Entità		Non rilev.	X	Trascurabile		
		Lieve		Moderato		
		Grave		Gravissima		
		Ind. morto		Altro		
<b>note:</b> nessuna						
Giudizio complessivo		Buono

Vista da quattro angolazioni dell'individuo N. 14. Da sinistra a destra, lato N, E, S e O

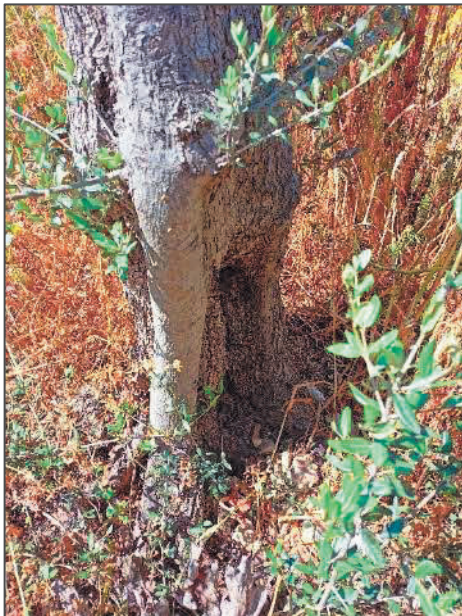
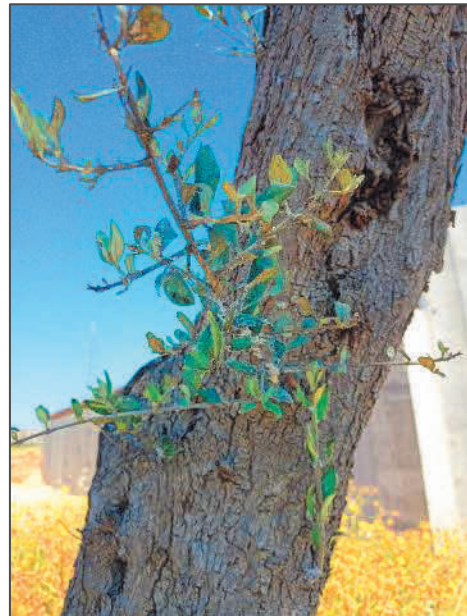
A sinistra ripresa vegetativa pollonifera primaverile; a destra, dettaglio succhione

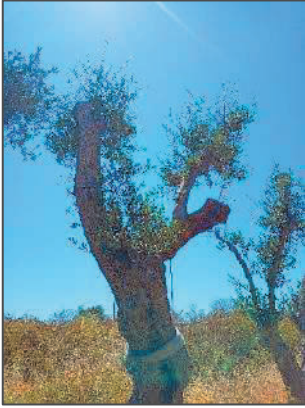
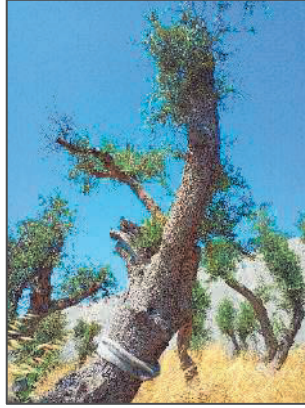
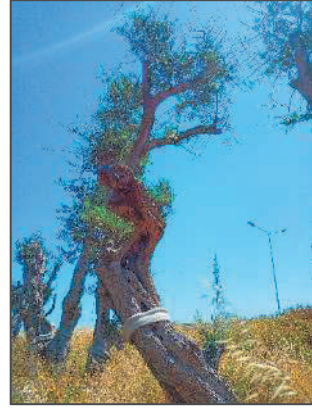
<b>Individuo monitorato</b>	<b>N. 25</b>				
Dati rilievo	Data rilievo	18/05/2022	Condizioni meteo	Sereni	
	Specie	<i>Olea europaea</i>	Gruppo	4	
	Personale tecnico campionario	Lomagistro D.			
Dati dendrometrici	Altezza stimata [m]	4,5			
	Circonferenza tronco [cm]	190			
	Diametro tronco [cm]	60			
<b>Note:</b> individuo in buone condizioni					
Valutazione fitosanitaria	Alterazione da patogeni	Assente	X	Bassa	
		Media		Alta	
	Malattie fungine o batteriche	Assente	X	Bassa	
		Media		Alta	
	Vigore vegetativo	Assente		Bassa	X
		Media		Alta	
	Clorosi	Assente	X	Lieve	
		Moderata		Grave	
	Necrosi	Assente	X	Lieve	
Moderata			Grave		
<b>note:</b> nessuna					
Valutazione disturbo antropico	Localizzazione	Chioma		Rami	X
		Tronco		Ceppaia	
	Diffusione	Localizzata	X	Estesa	
		Diffusa		A mosaico	
	Entità	Non rilev.		Trascurabile	X
		Lieve		Moderato	
		Grave		Gravissima	
		Ind. morto		Altro	
<b>note:</b> segni da taglio e danni meccanici pregressi

Valutazione disturbo da incendio / animale	Localizzazione	Chioma		Rami	
		Tronco		Ceppaia	
	Diffusione	Localizzata		Estesa	
		Diffusa		A mosaico	
	Entità	Non rilev.	X	Trascurabile	
		Lieve		Moderato	
		Grave		Gravissima	
		Ind. morto		Altro	
<b>note:</b> nessuna					
Giudizio complessivo	<b>Buono</b>

Vista da quattro angolazioni dell'individuo N. 25. Da sinistra a destra, lato N, E, S e O

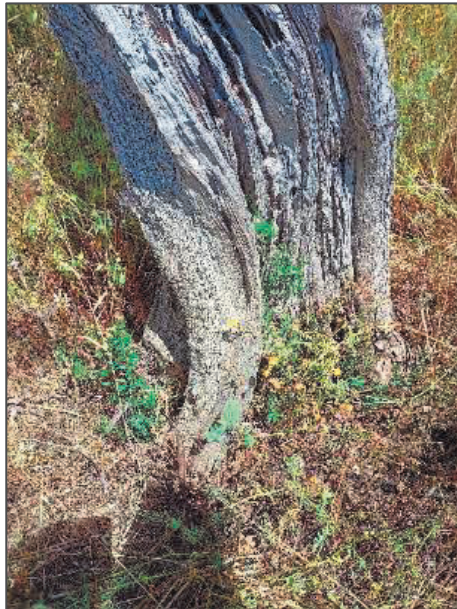
Immagine del colletto

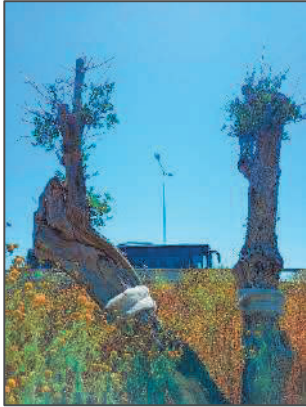
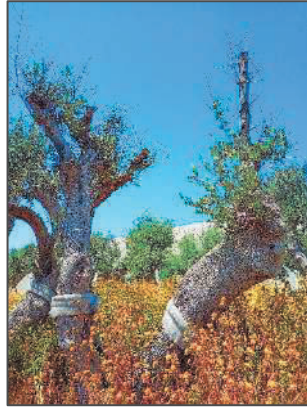
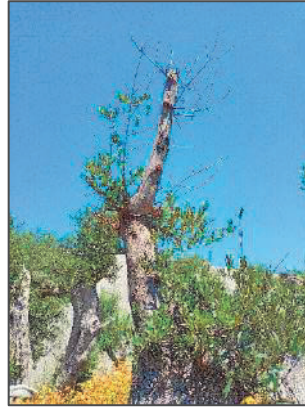
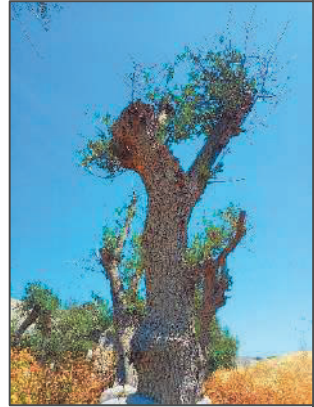
Individuo monitorato		N. 32			
Dati rilievo	Data rilievo	18/05/2022	Condizioni meteo	Sereni	
	Specie	<i>Olea europaea</i>	Gruppo	4	
	Personale tecnico campionario	Lomagistro D.			
Dati dendrometrici	Altezza stimata [m]	3,5			
	Circonferenza tronco [cm]	180			
	Diametro tronco [cm]	50			
<b>Note:</b> individuo in buone condizioni					
Valutazione fitosanitaria	Alterazione da patogeni	Assente	X	Bassa	
		Media		Alta	
	Malattie fungine o batteriche	Assente	X	Bassa	
		Media		Alta	
	Vigore vegetativo	Assente		Bassa	X
		Media		Alta	
	Clorosi	Assente	X	Lieve	
		Moderata		Grave	
	Necrosi	Assente	X	Lieve	
Moderata			Grave		
<b>note:</b> nessuna					
Valutazione disturbo antropico	Localizzazione	Chioma		Rami	X
		Tronco		Ceppaia	
	Diffusione	Localizzata	X	Estesa	
		Diffusa		A mosaico	
	Entità	Non rilev.		Trascurabile	
		Lieve	X	Moderato	
		Grave		Gravissima	
		Ind. morto		Altro	
<b>note:</b> segni pregressi da potature					
Valutazione disturbo da incendio	Localizzazione	Chioma		Rami

Tronco	X	Ceppaia	
	Diffusione	Localizzata		Estesa	
		Diffusa	X	A mosaico	
	Entità	Non rilev.		Trascurabile	
		Lieve		Moderato	
		Grave	X	Gravissima	
		Ind. morto		Altro	
<b>note:</b> segni pregressi di passaggio fuoco del 2021					
Valutazione disturbo animale	Localizzazione	Chioma		Rami	
		Tronco		Ceppaia	
	Diffusione	Localizzata		Estesa	
		Diffusa		A mosaico	
	Entità	Non rilev.	X	Trascurabile	
		Lieve		Moderato	
		Grave		Gravissima	
		Ind. morto		Altro	
<b>note:</b> nessuna					
Giudizio complessivo		Sufficiente

Vista da quattro angolazioni dell'individuo N. 32. Da sinistra a destra, lato N, E, S e O

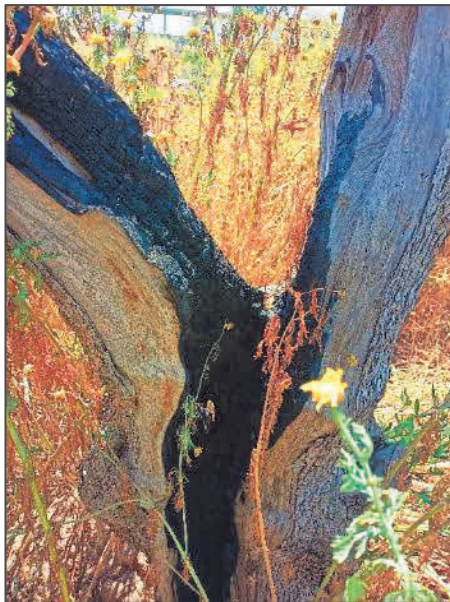
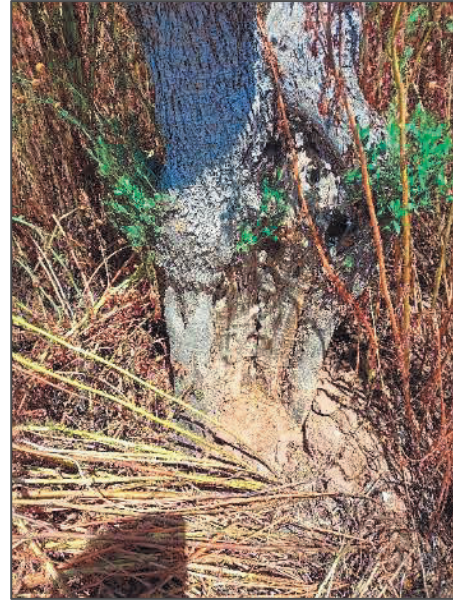
A sinistra, foto passaggio fuoco; a destra, succhione nella parte bassa del tronco

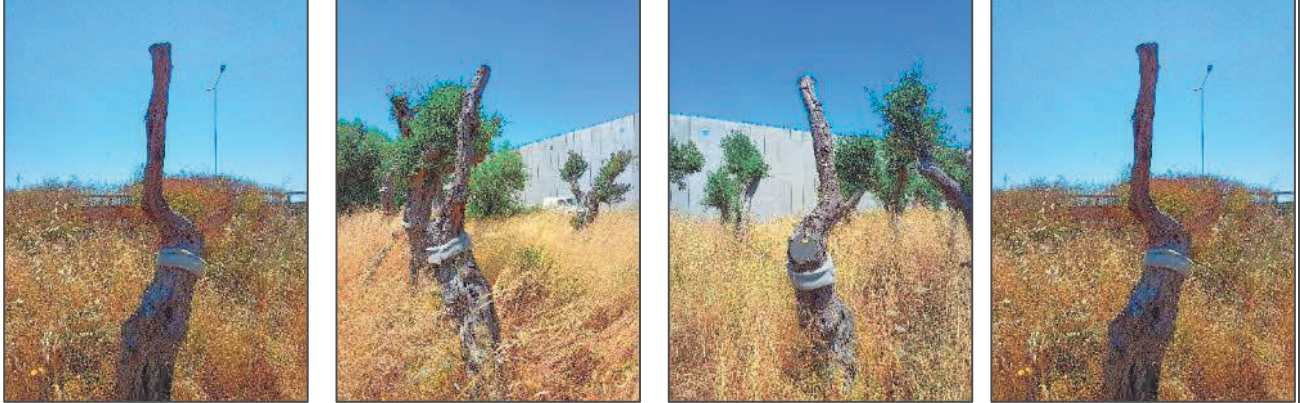
Individuo monitorato		N. 53			
Dati rilievo	Data rilievo	18/05/2022	Condizioni meteo	Sereni	
	Specie	<i>Olea europaea</i>	Gruppo	4	
	Personale tecnico campionario	Lomagistro D.			
Dati dendrometrici	Altezza stimata [m]	3,5			
	Circonferenza tronco [cm]	110			
	Diametro tronco [cm]	30			
<b>Note:</b> individuo in buone condizioni					
Valutazione fitosanitaria	Alterazione da patogeni	Assente	X	Bassa	
		Media		Alta	
	Malattie fungine o batteriche	Assente	X	Bassa	
		Media		Alta	
	Vigore vegetativo	Assente		Bassa	X
		Media		Alta	
	Clorosi	Assente	X	Lieve	
		Moderata		Grave	
	Necrosi	Assente	X	Lieve	
Moderata			Grave		
<b>note:</b> nessuna					
Valutazione disturbo antropico	Localizzazione	Chioma		Rami	X
		Tronco	X	Ceppaia	
	Diffusione	Localizzata		Estesa	
		Diffusa	X	A mosaico	
	Entità	Non rilev.		Trascurabile	
		Lieve		Moderato	
		Grave	X	Gravissima	
Ind. morto		Altro			
<b>note:</b> segni pregressi da potature					
Valutazione disturbo da incendio / animale	Localizzazione	Chioma		Rami

Tronco		Ceppaia	
	Diffusione	Localizzata		Estesa	
		Diffusa		A mosaico	
	Entità	Non rilev.	X	Trascurabile	
		Lieve		Moderato	
		Grave		Gravissima	
Ind. morto		Altro			
<b>note:</b> nessuna					
Giudizio complessivo	Sufficiente

Vista da quattro angolazioni dell'individuo N. 53. Da sinistra a destra, lato N, E, S e O

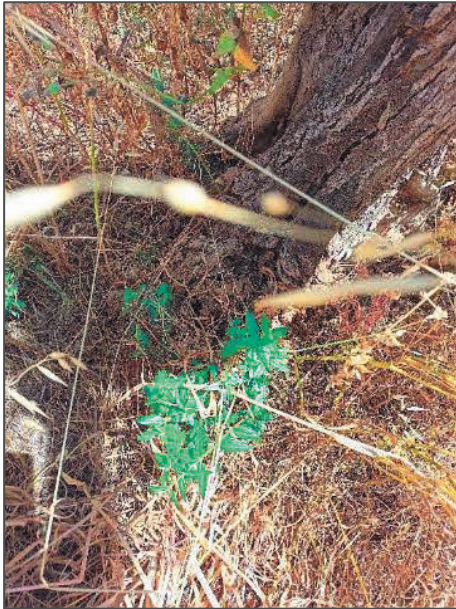
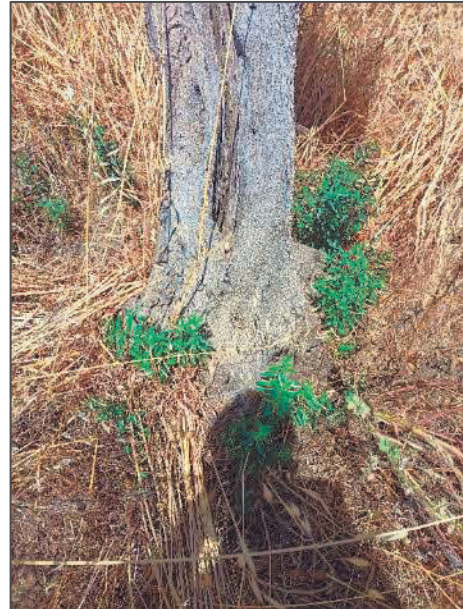
Dettaglio polloni al colletto

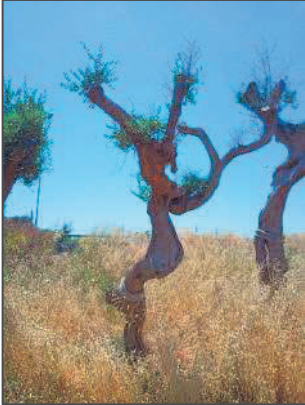
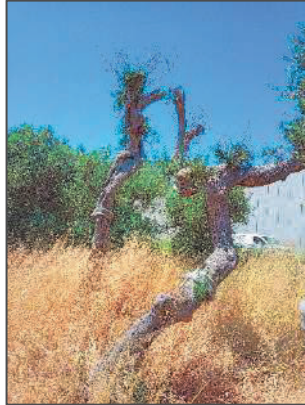
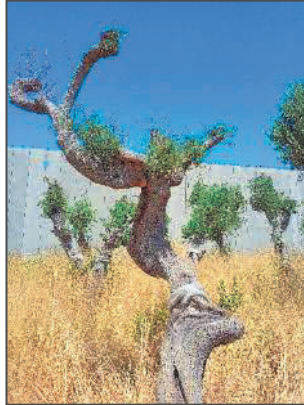
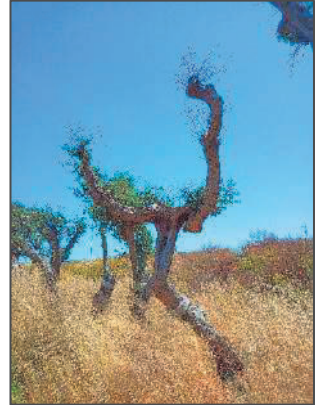
Individuo monitorato		N. 54			
Dati rilievo	Data rilievo	18/05/2022	Condizioni meteo	Sereni	
	Specie	<i>Olea europaea</i>	Gruppo	4	
	Personale tecnico campionario	Lomagistro D.			
Dati dendrometrici	Altezza stimata [m]	3,5			
	Circonferenza tronco [cm]	100			
	Diametro tronco [cm]	35			
<b>Note:</b> fusto contorto e nodoso; ripresa vegetativa di chioma e colletto radicale, segni di necrosi.					
Valutazione fitosanitaria	Alterazione da patogeni	Assente	X	Bassa	
		Media		Alta	
	Malattie fungine o batteriche	Assente	X	Bassa	
		Media		Alta	
	Vigore vegetativo	Assente		Bassa	X
		Media		Alta	
	Clorosi	Assente	X	Lieve	
		Moderata		Grave	
	Necrosi	Assente		Lieve	
Moderata		X	Grave		
<b>note:</b> nessuna					
Valutazione disturbo antropico	Localizzazione	Chioma		Rami	X
		Tronco		Ceppaia	
	Diffusione	Localizzata	X	Estesa	
		Diffusa		A mosaico	
	Entità	Non rilev.		Trascurabile	
		Lieve	X	Moderato	
		Grave		Gravissima	
		Ind. morto		Altro

<b>note:</b> segni pregressi da potature					
Valutazione disturbo da incendio / animale	Localizzazione	Chioma		Rami	
		Tronco		Ceppaia	
	Diffusione	Localizzata		Estesa	
		Diffusa		A mosaico	
	Entità	Non rilev.	X	Trascurabile	
		Lieve		Moderato	
		Grave		Gravissima	
		Ind. morto		Altro	
<b>note:</b> nessuna					
Giudizio complessivo	Sufficiente

Vista da quattro angolazioni dell'individuo N. 54. Da sinistra a destra, lato N, E, S e O

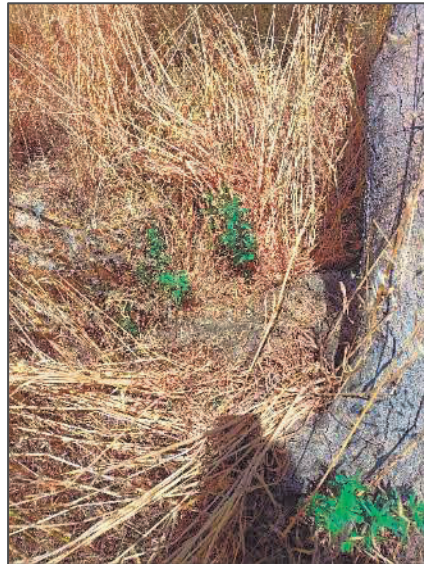
Dettaglio di un discreto ricaccio pollonifero (colletto)

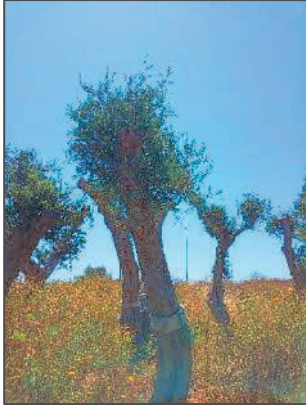
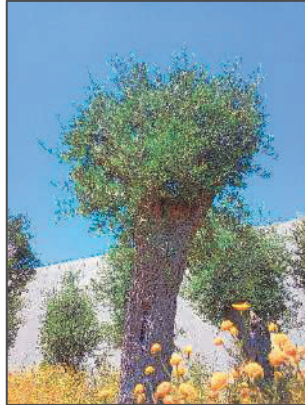
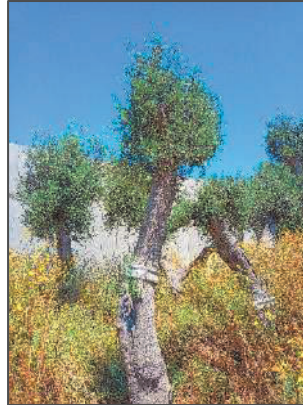
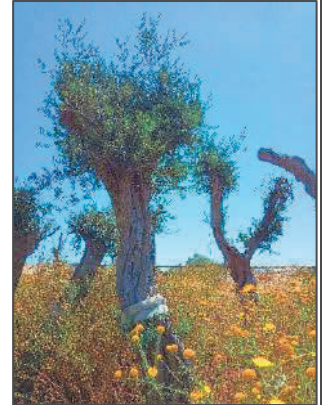
Individuo monitorato	N. 56				
Dati rilievo	Data rilievo	18/05/2022	Condizioni meteo	Sereno	
	Specie	Olea europaea	Gruppo	4	
	Personale tecnico campionatore	Lomagistro D.			
Dati dendrometrici	Altezza stimata [m]	3,7			
	Circonferenza tronco [cm]	120			
	Diametro tronco [cm]	40			
<b>Note:</b> nessuna.					
Valutazione fitosanitaria	Alterazione da patogeni	Assente		Bassa	X
		Media		Alta	
	Malattie fungine o batteriche	Assente	X	Bassa	
		Media		Alta	
	Vigore vegetativo	Assente		Bassa	
		Media	X	Alta	
	Clorosi	Assente	X	Lieve	
		Moderata		Grave	
	Necrosi	Assente	X	Lieve	
		Moderata		Grave	
<b>note:</b> nessuna					
Valutazione disturbo antropico	Localizzazione	Chioma		Rami	X
		Tronco	X	Ceppaia	
	Diffusione	Localizzata	X	Estesa	
		Diffusa		A mosaico	
	Entità	Non rilev.		Trascurabile	
		Lieve	X	Moderato	
		Grave		Gravissima	
		Ind. morto		Altro	
	<b>note:</b> segni pregressi da potature				
	Valutazione disturbo da incendio / animale	Localizzazione	Chioma		Rami

Tronco				Ceppaia	
Diffusione		Localizzata		Estesa	
		Diffusa		A mosaico	
Entità		Non rilev.	X	Trascurabile	
		Lieve		Moderato	
		Grave		Gravissima	
		Ind. morto		Altro	
<b>note:</b> nessuna					
Giudizio complessivo		Buono

Vista da quattro angolazioni dell'individuo N. 56. Da sinistra a destra, lato N, E, S e O

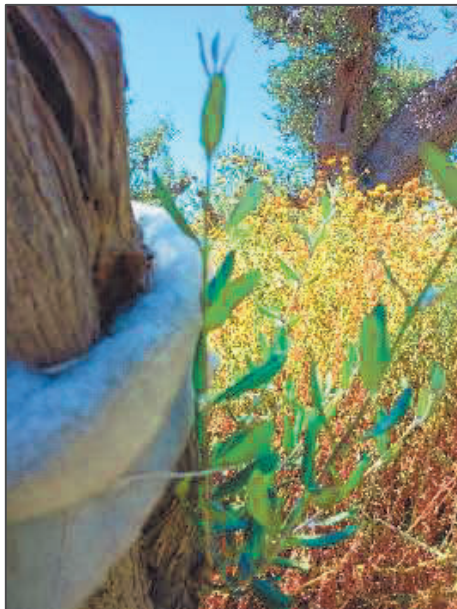
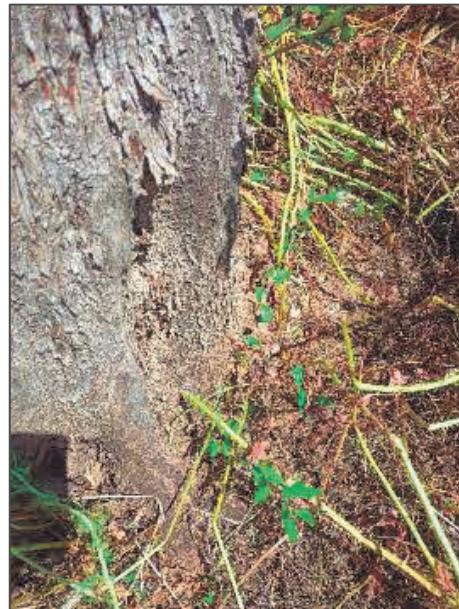
A sinistra, dettaglio succhione; a destra, colletto radicale

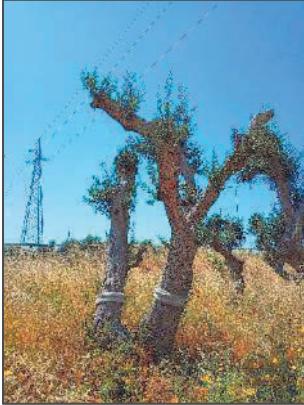
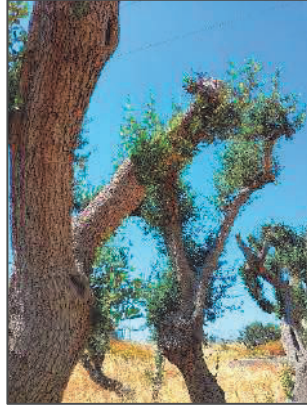
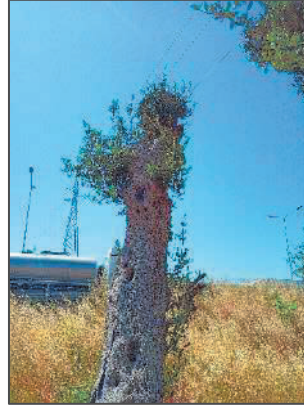
Individuo monitorato		N. 67			
Dati rilievo	Data rilievo	18/05/2022	Condizioni meteo	Sereni	
	Specie	<i>Olea europaea</i>	Gruppo	4	
	Personale tecnico campionario	Lomagistro D.			
Dati dendrometrici	Altezza stimata [m]	4,5			
	Circonferenza tronco [cm]	150			
	Diametro tronco [cm]	85			
<b>Note:</b> ripresa pollonifera dal colletto radicale.					
Valutazione fitosanitaria	Alterazione da patogeni	Assente	X	Bassa	
		Media		Alta	
	Malattie fungine o batteriche	Assente	X	Bassa	
		Media		Alta	
	Vigore vegetativo	Assente		Bassa	
		Media	X	Alta	
	Clorosi	Assente	X	Lieve	
		Moderata		Grave	
	Necrosi	Assente		Lieve	X
Moderata			Grave		
<b>note:</b> nessuna					
Valutazione disturbo antropico	Localizzazione	Chioma		Rami	X
		Tronco	X	Ceppaia	
	Diffusione	Localizzata		Estesa	
		Diffusa	X	A mosaico	
	Entità	Non rilev.		Trascurabile	
		Lieve	X	Moderato	
		Grave		Gravissima	
	Ind. morto		Altro		
<b>note:</b> segni pregressi da potature

Valutazione disturbo da incendio / animale	Localizzazione	Chioma		Rami	
		Tronco		Ceppaia	
	Diffusione	Localizzata		Estesa	
		Diffusa		A mosaico	
	Entità	Non rilev.	X	Trascurabile	
		Lieve		Moderato	
		Grave		Gravissima	
	Ind. morto		Altro		
<b>note:</b> nessuna					
Giudizio complessivo	Buono

Vista da quattro angolazioni dell'individuo N. 67. Da sinistra a destra, lato N, E, S e O

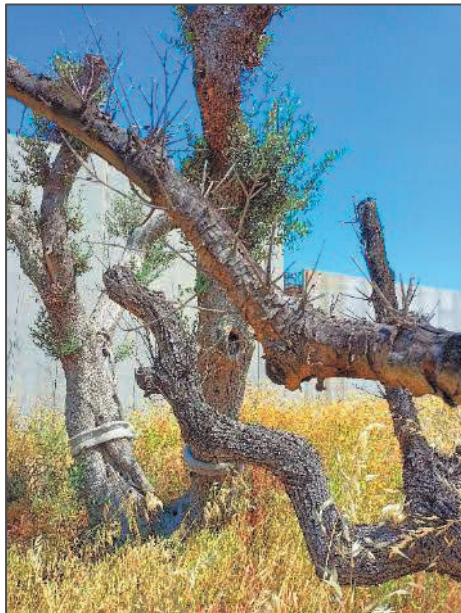
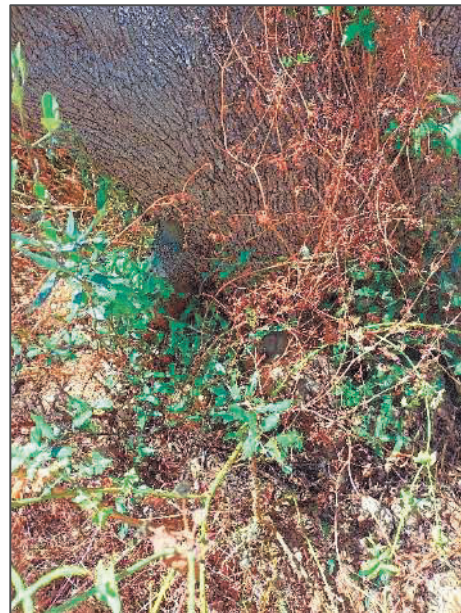
A sinistra, germogli secchi danneggiati da passaggio del fuoco 2021; a destra, colletto radicale con ricaccio pollonifero

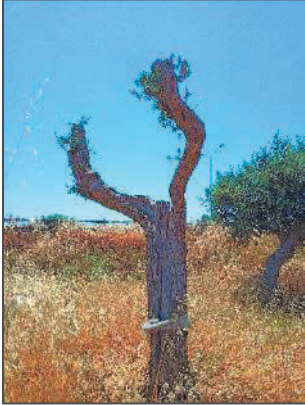
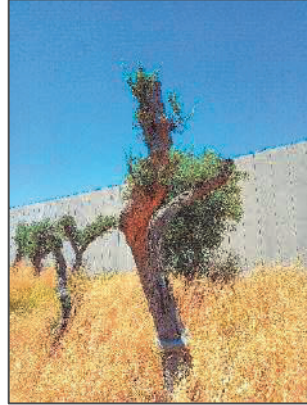
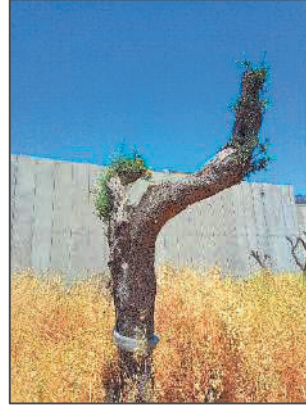
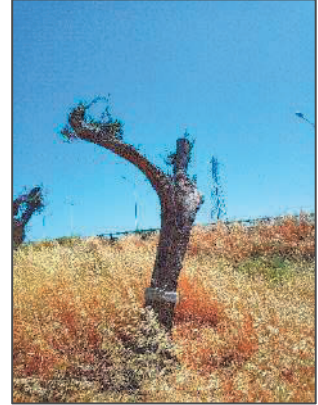
Individuo monitorato		N. 73			
Dati rilievo	Data rilievo	18/05/2022	Condizioni meteo	Sereni	
	Specie	<i>Olea europaea</i>	Gruppo	4	
	Personale tecnico campionario	Lomagistro D.			
Dati dendrometrici	Altezza stimata [m]	3,5			
	Circonferenza tronco [cm]	125			
	Diametro tronco [cm]	60			
<b>Note:</b> lieve ripresa vegetativa dal colletto.					
Valutazione fitosanitaria	Alterazione da patogeni	Assente		Bassa	X
		Media		Alta	
	Malattie fungine o batteriche	Assente	X	Bassa	
		Media		Alta	
	Vigore vegetativo	Assente		Bassa	X
		Media		Alta	
	Clorosi	Assente	X	Lieve	
		Moderata		Grave	
	Necrosi	Assente	X	Lieve	
Moderata			Grave		
<b>note:</b> nessuna					
Valutazione disturbo antropico	Localizzazione	Chioma		Rami	X
		Tronco	X	Ceppaia	
	Diffusione	Localizzata	X	Estesa	
		Diffusa		A mosaico	
	Entità	Non rilev.		Trascurabile	X
		Lieve		Moderato	
		Grave		Gravissima	
	Ind. morto		Altro		
<b>note:</b> segni pregressi da potature

Valutazione disturbo da incendio / animale	Localizzazione	Chioma		Rami	
		Tronco		Ceppaia	
	Diffusione	Localizzata		Estesa	
		Diffusa		A mosaico	
	Entità	Non rilev.	X	Trascurabile	
		Lieve		Moderato	
		Grave		Gravissima	
	Ind. morto		Altro		
<b>note:</b> nessuna					
Giudizio complessivo		Sufficiente

Vista da quattro angolazioni dell'individuo N. 73. Da sinistra a destra, lato N, E, S e O

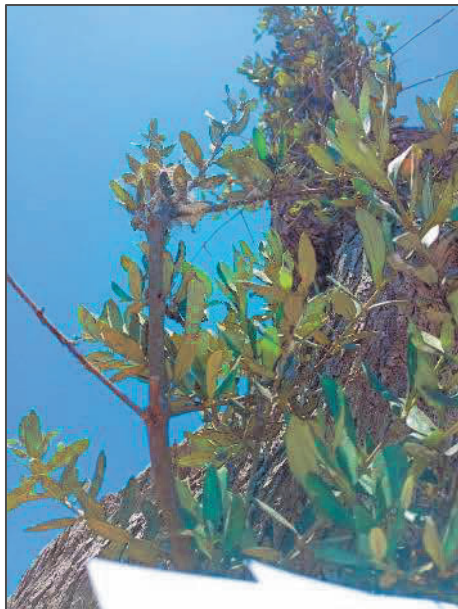
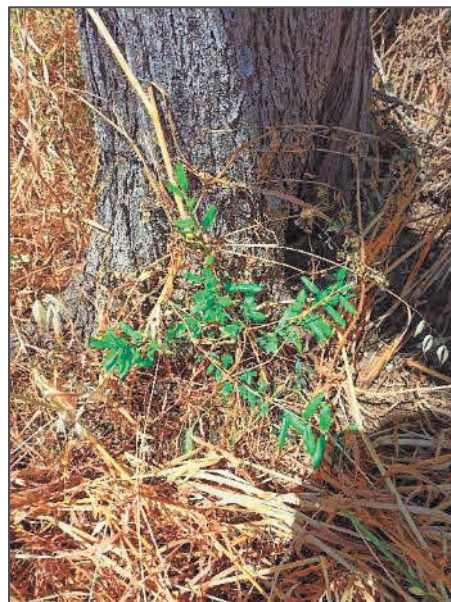
A sinistra, getti fogliari dai rami apicali; a destra, colletto radicale con lieve ripresa pollonifera

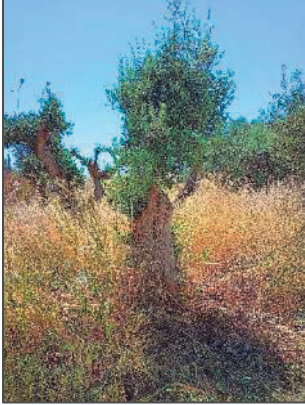
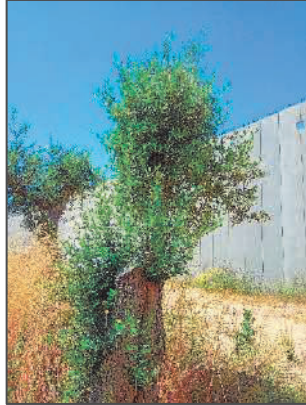
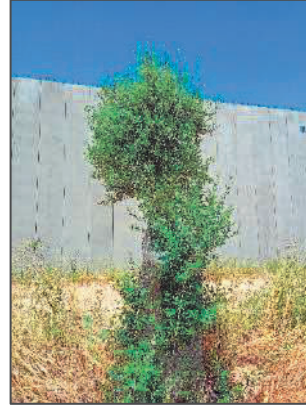
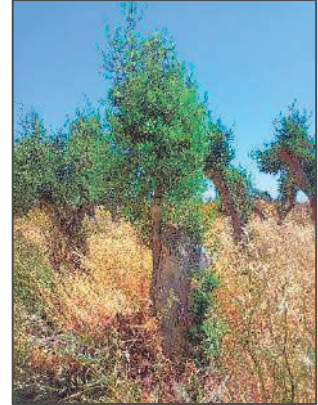
Individuo monitorato		N. 76			
Dati rilievo	Data rilievo	18/05/2022	Condizioni meteo	Sereni	
	Specie	<i>Olea europaea</i>	Gruppo	4	
	Personale tecnico campionatore	Lomagistro D.			
Dati dendrometrici	Altezza stimata [m]	2			
	Circonferenza tronco [cm]	160			
	Diametro tronco [cm]	50			
<b>Note:</b> ripresa vegetativa continuativa, anche in seguito a intervento cesorio. Buona produzione polloni.					
Valutazione fitosanitaria	Alterazione da patogeni	Assente	X	Bassa	
		Media		Alta	
	Malattie fungine o batteriche	Assente	X	Bassa	
		Media		Alta	
	Vigore vegetativo	Assente		Bassa	
		Media	X	Alta	
	Clorosi	Assente	X	Lieve	
		Moderata		Grave	
	Necrosi	Assente	X	Lieve	
Moderata			Grave		
<b>note:</b> nessuna					
Valutazione disturbo antropico	Localizzazione	Chioma		Rami	X
		Tronco	X	Ceppaia	
	Diffusione	Localizzata	X	Estesa	
		Diffusa		A mosaico	
	Entità	Non rilev.		Trascurabile	X
		Lieve		Moderato	
		Grave		Gravissima

Ind. morto		Altro		
<b>note:</b> segni pregressi da potature					
Valutazione disturbo da incendio / animale	Localizzazione	Chioma		Rami	
		Tronco		Ceppaia	
	Diffusione	Localizzata		Estesa	
		Diffusa		A mosaico	
	Entità	Non rilev.	X	Trascurabile	
		Lieve		Moderato	
		Grave		Gravissima	
	Ind. morto		Altro		
<b>note:</b> nessuna					
Giudizio complessivo	Buono

Vista da quattro angolazioni dell'individuo N. 76. Da sinistra a destra, lato N, E, S e O

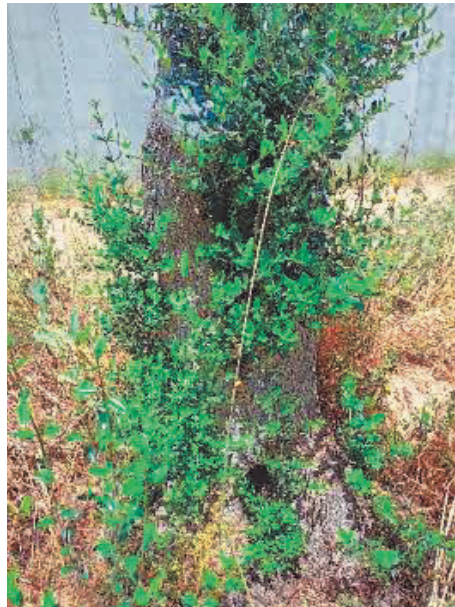
Colletto radicale con ripresa pollonifera

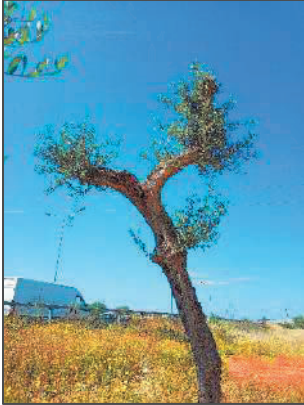
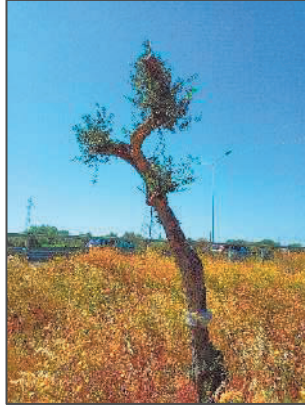
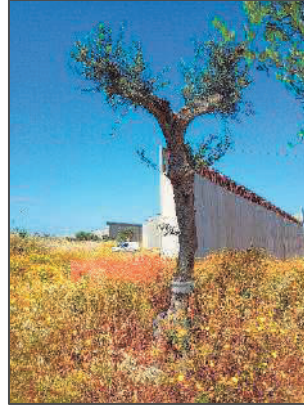
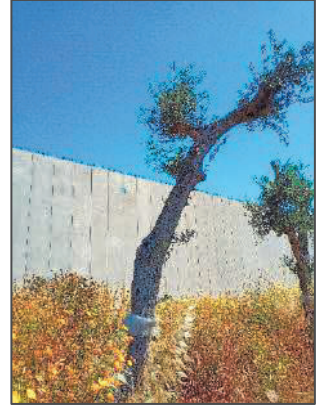
<b>Individuo monitorato</b>	<b>N. 95</b>				
Dati rilievo	Data rilievo	18/05/2022	Condizioni meteo	Sereni	
	Specie	<i>Olea europaea</i>	Gruppo	4	
	Personale tecnico campionario	Lomagistro D.			
Dati dendrometrici	Altezza stimata [m]	4			
	Circonferenza tronco [cm]	120			
	Diametro tronco [cm]	25			
<b>Note:</b> nessuna.					
Valutazione fitosanitaria	Alterazione da patogeni	Assente		Bassa	X
		Media		Alta	
	Malattie fungine o batteriche	Assente	X	Bassa	
		Media		Alta	
	Vigore vegetativo	Assente		Bassa	X
		Media		Alta	
	Clorosi	Assente	X	Lieve	
		Moderata		Grave	
	Necrosi	Assente	X	Lieve	
Moderata			Grave		
<b>note:</b> nessuna					
Valutazione disturbo antropico	Localizzazione	Chioma		Rami	
		Tronco	X	Ceppaia	
	Diffusione	Localizzata	X	Estesa	
		Diffusa		A mosaico	
	Entità	Non rilev.		Trascurabile	X
		Lieve		Moderato	
		Grave		Gravissima	
		Ind. morto		Altro	
<b>note:</b> segni pregressi da potature					
Valutazione disturbo da incendio / animale	Localizzazione	Chioma		Rami

Tronco		Ceppaia	
	Diffusione	Localizzata		Estesa	
		Diffusa		A mosaico	
	Entità	Non rilev.	X	Trascurabile	
		Lieve		Moderato	
		Grave		Gravissima	
		Ind. morto		Altro	
<b>note:</b> nessuna					
Giudizio complessivo	<b>Buono</b>

Vista da quattro angolazioni dell'individuo N. 95. Da sinistra a destra, lato N, E, S e O

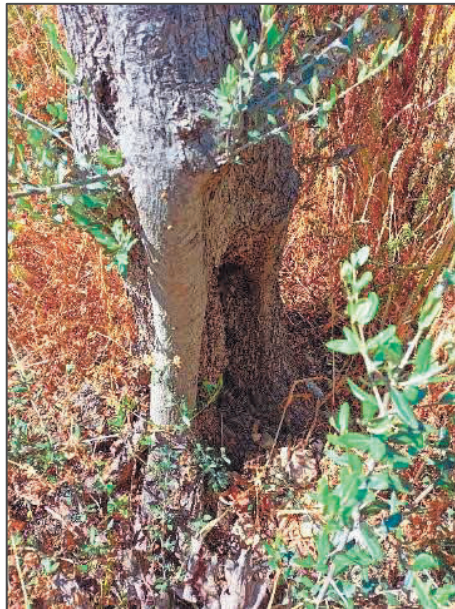
Dettaglio polloni e succhioni

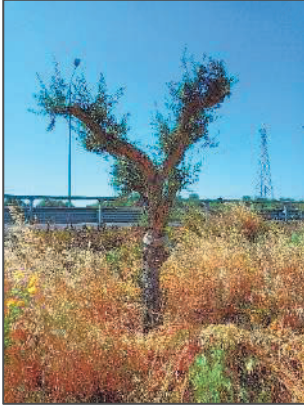
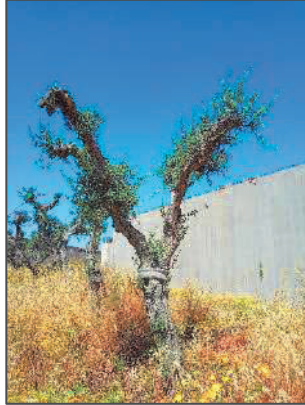
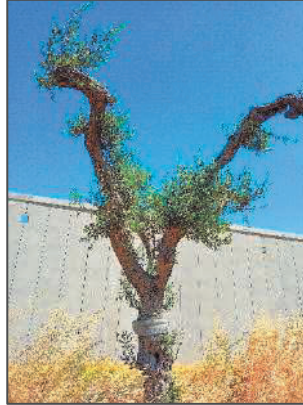
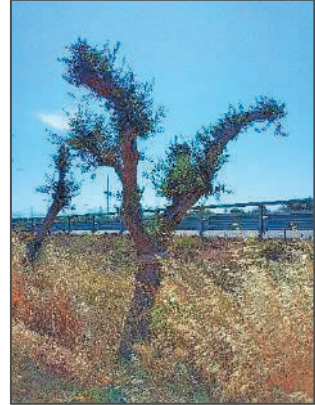
Individuo monitorato	N. 105				
Dati rilievo	Data rilievo	18/05/2022	Condizioni meteo	Sereni	
	Specie	<i>Olea europaea</i>	Gruppo	4	
	Personale tecnico campionario	Lomagistro D.			
Dati dendrometrici	Altezza stimata [m]	3,5			
	Circonferenza tronco [cm]	90			
	Diametro tronco [cm]	50			
<b>Note:</b> non ci sono segni di ricaccio pollonifero dal colletto, la chioma mostra segni di ripresa vegetativa.					
Valutazione fitosanitaria	Alterazione da patogeni	Assente	X	Bassa	
		Media		Alta	
	Malattie fungine o batteriche	Assente	X	Bassa	
		Media		Alta	
	Vigore vegetativo	Assente		Bassa	
		Media	X	Alta	
	Clorosi	Assente	X	Lieve	
		Moderata		Grave	
Necrosi	Assente	X	Lieve		
	Moderata		Grave		
<b>note:</b> nessuna					
Valutazione disturbo antropico	Localizzazione	Chioma		Rami	X
		Tronco		Ceppaia	
	Diffusione	Localizzata	X	Estesa	
		Diffusa		A mosaico	
	Entità	Non rilev.		Trascurabile	X
		Lieve		Moderato	
		Grave		Gravissima

Ind. morto		Altro		
<b>note:</b> segni pregressi da potature					
Valutazione disturbo da incendio / animale	Localizzazione	Chioma		Rami	
		Tronco		Ceppaia	
	Diffusione	Localizzata		Estesa	
		Diffusa		A mosaico	
	Entità	Non rilev.	X	Trascurabile	
		Lieve		Moderato	
		Grave		Gravissima	
	Ind. morto		Altro		
<b>note:</b> nessuna					
Giudizio complessivo	Buono

Vista da quattro angolazioni dell'individuo N. 105. Da sinistra a destra, lato N, E, S e O

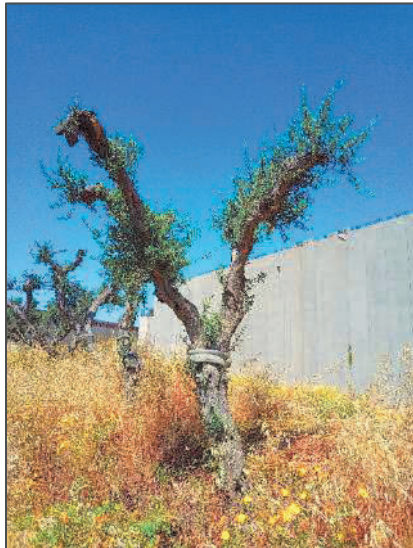
A sinistra, getti fogliari dai rami apicali; a destra, colletto radicale

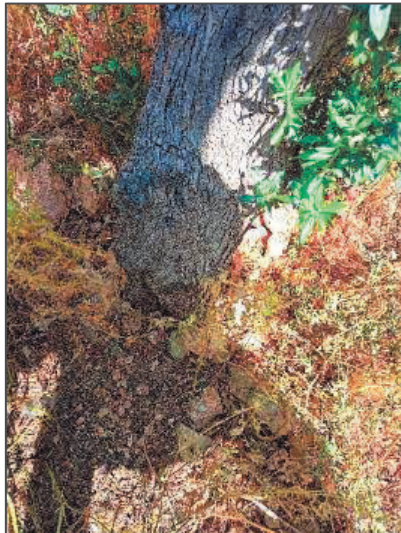
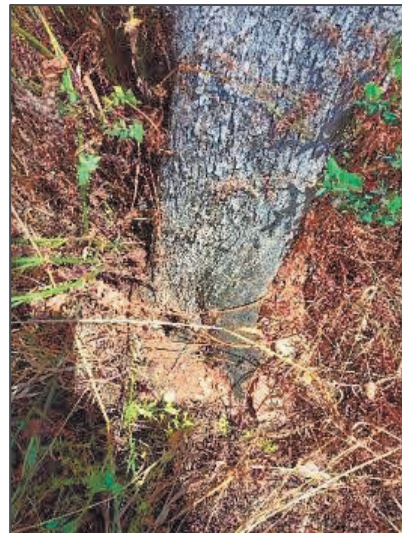
Dettaglio debole ricaccio pollonifero

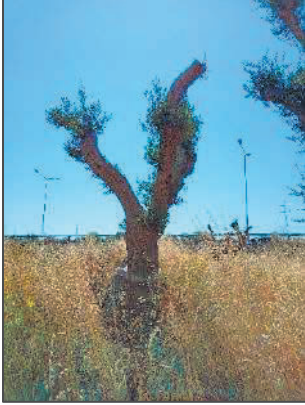
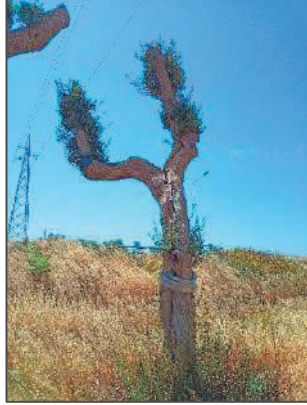
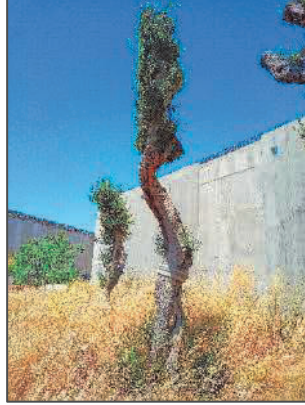
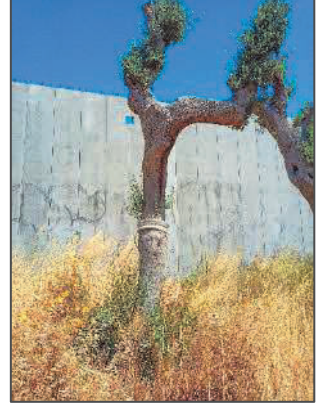
Individuo monitorato		N. 118			
Dati rilievo	Data rilievo	18/05/2022	Condizioni meteo	Sereni	
	Specie	<i>Olea europaea</i>	Gruppo	4	
	Personale tecnico campionario	Lomagistro D.			
Dati dendrometrici	Altezza stimata [m]	3,5			
	Circonferenza tronco [cm]	80			
	Diametro tronco [cm]	25			
Note: nessuna.					
Valutazione fitosanitaria	Alterazione da patogeni	Assente		Bassa	X
		Media		Alta	
	Malattie fungine o batteriche	Assente	X	Bassa	
		Media		Alta	
	Vigore vegetativo	Assente		Bassa	X
		Media		Alta	
	Clorosi	Assente		Lieve	X
		Moderata		Grave	
Necrosi	Assente	X	Lieve		
	Moderata		Grave		
note: nessuna					
Valutazione disturbo antropico	Localizzazione	Chioma		Rami	
		Tronco	X	Ceppaia	
	Diffusione	Localizzata	X	Estesa	
		Diffusa		A mosaico	
	Entità	Non rilev.		Trascurabile	X
		Lieve		Moderato	
		Grave		Gravissima	
Ind. morto		Altro			
note: segni pregressi da potature					
Valutazione disturbo da incendio / animale	Localizzazione	Chioma		Rami

Tronco		Ceppaia	
	Diffusione	Localizzata		Estesa	
		Diffusa		A mosaico	
	Entità	Non rilev.	X	Trascurabile	
		Lieve		Moderato	
		Grave		Gravissima	
Ind. morto		Altro			
note: nessuna					
Giudizio complessivo	Buono

Vista da quattro angolazioni dell'individuo N. 118. Da sinistra a destra, lato N, E, S e O

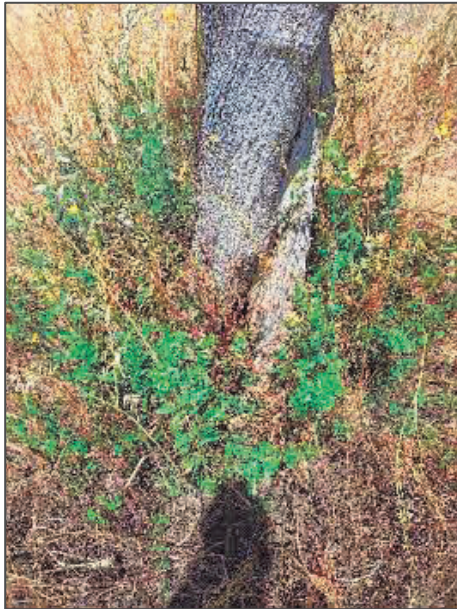
Dettaglio debole ricaccio pollonifero

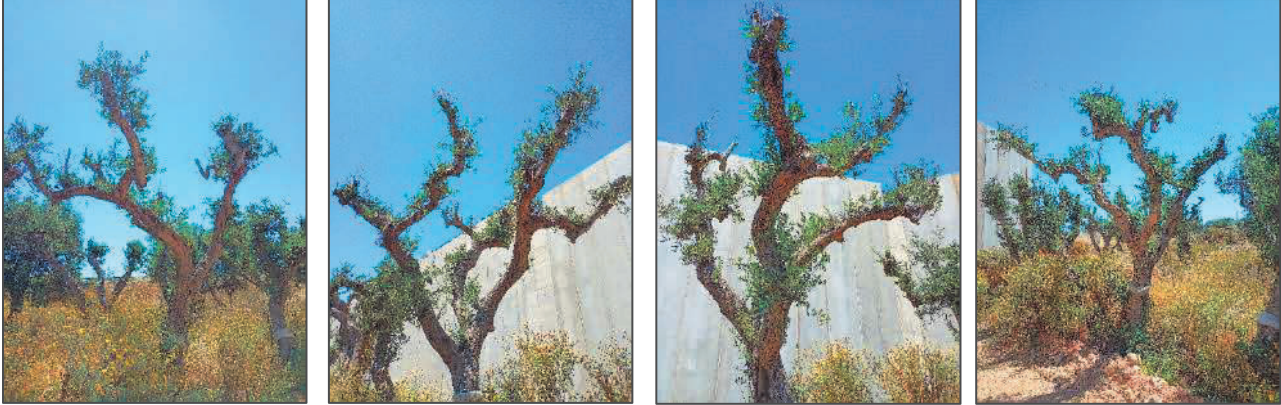
Individuo monitorato		N. 123			
Dati rilievo	Data rilievo	18/05/2022	Condizioni meteo	Sereni	
	Specie	<i>Olea europaea</i>	Gruppo	4	
	Personale tecnico campionario	Lomagistro D.			
Dati dendrometrici	Altezza stimata [m]	3,5			
	Circonferenza tronco [cm]	100			
	Diametro tronco [cm]	25			
<b>Note:</b> individuo di medie dimensioni, con buona ripresa vegetativa su tutta la pianta. Segni di vecchie ferite sul tronco.					
Valutazione fitosanitaria	Alterazione da patogeni	Assente		Bassa	X
		Media		Alta	
	Malattie fungine o batteriche	Assente	X	Bassa	
		Media		Alta	
	Vigore vegetativo	Assente		Bassa	
		Media	X	Alta	
	Clorosi	Assente	X	Lieve	
		Moderata		Grave	
	Necrosi	Assente	X	Lieve	
Moderata			Grave		
<b>note:</b> nessuna					
Valutazione disturbo antropico	Localizzazione	Chioma		Rami	
		Tronco	X	Ceppaia	
	Diffusione	Localizzata	X	Estesa	
		Diffusa		A mosaico	
	Entità	Non rilev.		Trascurabile	X
		Lieve		Moderato	
		Grave		Gravissima

Ind. morto		Altro		
<b>note:</b> segni pregressi da potature e danni meccanici					
Valutazione disturbo da incendio / animale	Localizzazione	Chioma		Rami	
		Tronco		Ceppaia	
	Diffusione	Localizzata		Estesa	
		Diffusa		A mosaico	
	Entità	Non rilev.	X	Trascurabile	
		Lieve		Moderato	
		Grave		Gravissima	
	Ind. morto		Altro		
<b>note:</b> nessuna					
Giudizio complessivo	Buono

Vista da quattro angolazioni dell'individuo N. 123. Da sinistra a destra, lato N, E, S e O

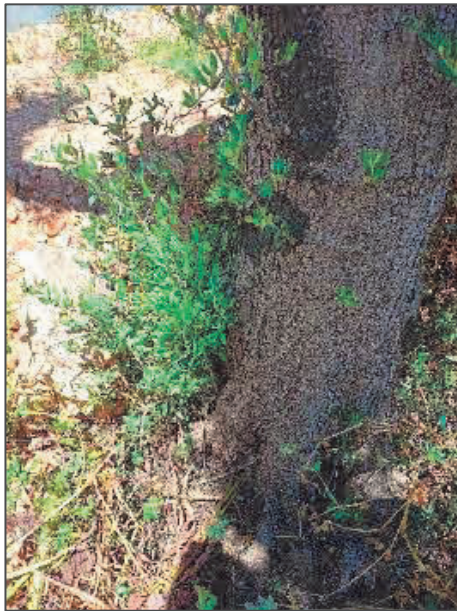
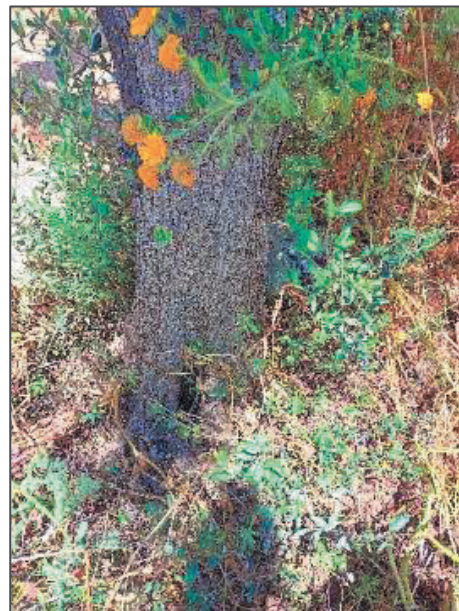
Dettaglio coltetto radicale

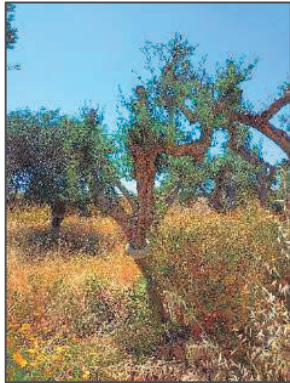
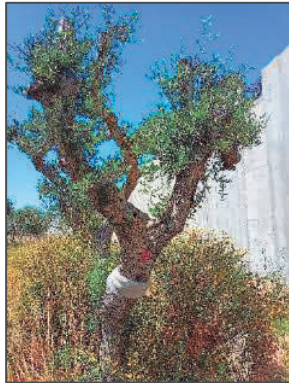
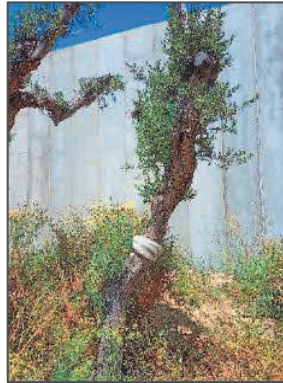
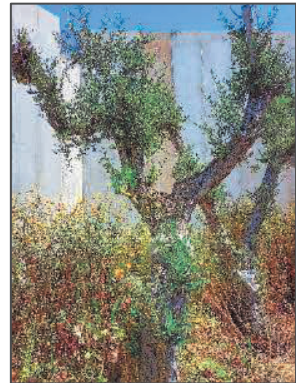
Individuo monitorato		N. 124			
Dati rilievo	Data rilievo	18/05/2022	Condizioni meteo	Sereni	
	Specie	<i>Olea europaea</i>	Gruppo	4	
	Personale tecnico campionario	Lomagistro D.			
Dati dendrometrici	Altezza stimata [m]	3			
	Circonferenza tronco [cm]	70			
	Diametro tronco [cm]	30			
<b>Note:</b> individuo di medie dimensioni, con ricaccio pollonifero dal colletto.					
Valutazione fitosanitaria	Alterazione da patogeni	Assente	X	Bassa	
		Media		Alta	
	Malattie fungine o batteriche	Assente	X	Bassa	
		Media		Alta	
	Vigore vegetativo	Assente		Bassa	X
		Media		Alta	
	Clorosi	Assente	X	Lieve	
		Moderata		Grave	
Necrosi	Assente	X	Lieve		
	Moderata		Grave		
<b>note:</b> nessuna					
Valutazione disturbo antropico	Localizzazione	Chioma		Rami	X
		Tronco		Ceppaia	
	Diffusione	Localizzata	X	Estesa	
		Diffusa		A mosaico	
	Entità	Non rilev.		Trascurabile	X
		Lieve		Moderato	
		Grave		Gravissima	
	Ind. morto		Altro		
<b>note:</b> segni pregressi da potature e danni meccanici

Valutazione disturbo da incendio / animale	Localizzazione	Chioma		Rami	
		Tronco		Ceppaia	
	Diffusione	Localizzata		Estesa	
		Diffusa		A mosaico	
	Entità	Non rilev.	X	Trascurabile	
		Lieve		Moderato	
		Grave		Gravissima	
	Ind. morto		Altro		
<b>note:</b> nessuna					
Giudizio complessivo	Buono

Vista da quattro angolazioni dell'individuo N. 123. Da sinistra a destra, lato N, E, S e O

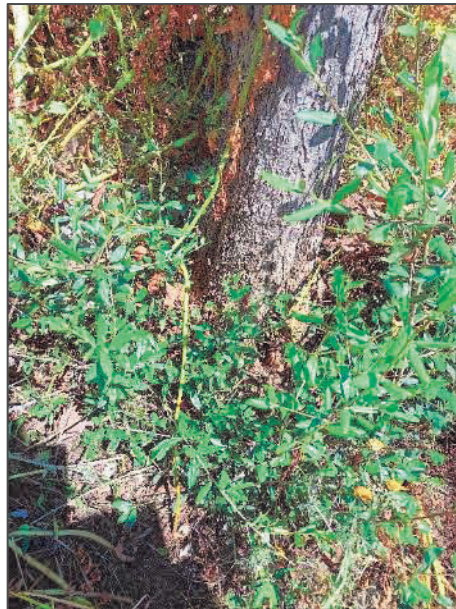
Dettaglio colletto radicale

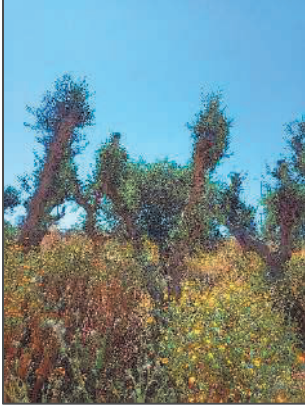
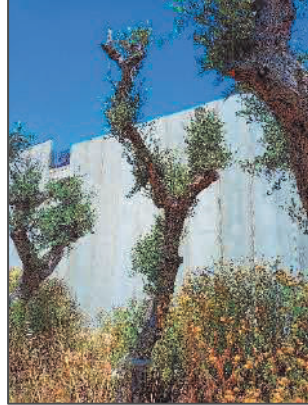
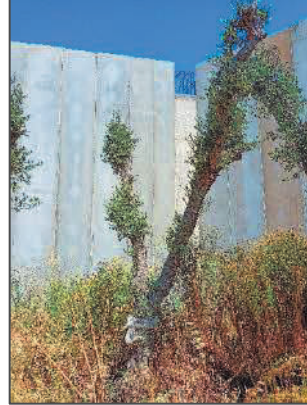
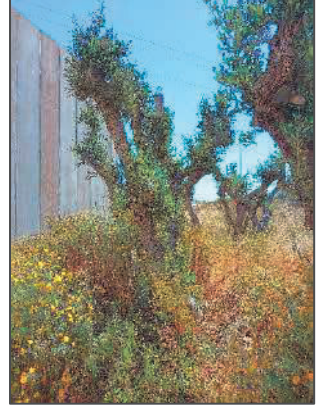
Individuo monitorato	N. 125				
Dati rilievo	Data rilievo	18/05/2022	Condizioni meteo	Sereno	
	Specie	<i>Olea europaea</i>	Gruppo	4	
	Personale tecnico campionario	Lomagistro D.			
Dati dendrometrici	Altezza stimata [m]	3,5			
	Circonferenza tronco [cm]	80			
	Diametro tronco [cm]	30			
<b>Note:</b> nessuna.					
Valutazione fitosanitaria	Alterazione da patogeni	Assente	X	Bassa	
		Media		Alta	
	Malattie fungine o batteriche	Assente	X	Bassa	
		Media		Alta	
	Vigore vegetativo	Assente		Bassa	X
		Media		Alta	
	Clorosi	Assente	X	Lieve	
		Moderata		Grave	
Necrosi	Assente	X	Lieve		
	Moderata		Grave		
<b>note:</b> nessuna					
Valutazione disturbo antropico	Localizzazione	Chioma		Rami	X
		Tronco		Ceppaia	
	Diffusione	Localizzata	X	Estesa	
		Diffusa		A mosaico	
	Entità	Non rilev.		Trascurabile	X
		Lieve		Moderato	
		Grave		Gravissima	
	Ind. morto		Altro		
<b>note:</b> segni pregressi da potature					
Valutazione disturbo da incendio / animale	Localizzazione	Chioma		Rami

Tronco		Ceppaia	
	Diffusione	Localizzata		Estesa	
		Diffusa		A mosaico	
	Entità	Non rilev.	X	Trascurabile	
		Lieve		Moderato	
		Grave		Gravissima	
	Ind. morto		Altro		
<b>note:</b> nessuna					
Giudizio complessivo	Buono

Vista da quattro angolazioni dell'individuo N. 123. Da sinistra a destra, lato N, E, S e O

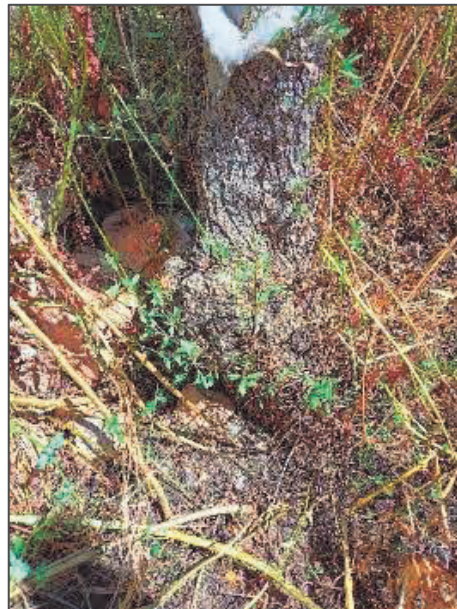
Dettaglio colletto radicale

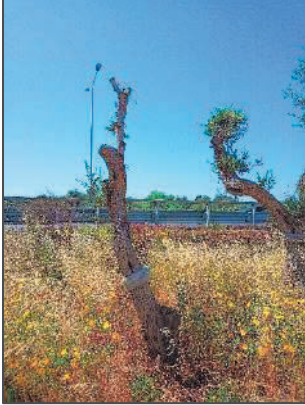
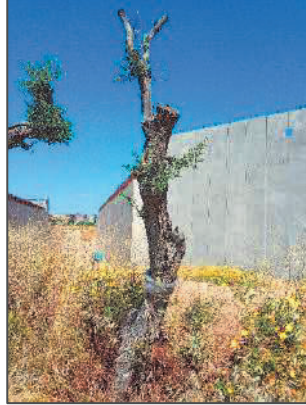
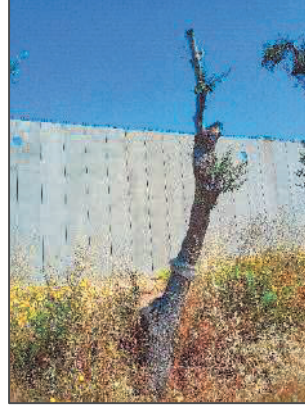
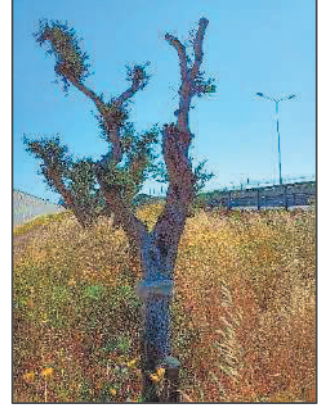
Individuo monitorato		N. 127			
Dati rilievo	Data rilievo	18/05/2022	Condizioni meteo	Sereni	
	Specie	<i>Olea europaea</i>	Gruppo	4	
	Personale tecnico campionario	Lomagistro D.			
Dati dendrometrici	Altezza stimata [m]	4			
	Circonferenza tronco [cm]	75			
	Diametro tronco [cm]	40			
<b>Note:</b> individuo di medie dimensioni, con ripresa vegetativa.					
Valutazione fitosanitaria	Alterazione da patogeni	Assente	X	Bassa	
		Media		Alta	
	Malattie fungine o batteriche	Assente	X	Bassa	
		Media		Alta	
	Vigore vegetativo	Assente	X	Bassa	
		Media		Alta	
	Clorosi	Assente	X	Lieve	
		Moderata		Grave	
Necrosi	Assente	X	Lieve		
	Moderata		Grave		
<b>note:</b> nessuna					
Valutazione disturbo antropico	Localizzazione	Chioma		Rami	X
		Tronco	X	Ceppaia	
	Diffusione	Localizzata	X	Estesa	
		Diffusa		A mosaico	
	Entità	Non rilev.		Trascurabile	X
		Lieve		Moderato	
		Grave		Gravissima	
	Ind. morto		Altro		
<b>note:</b> segni pregressi da potature

Valutazione disturbo da incendio / animale	Localizzazione	Chioma		Rami	
		Tronco		Ceppaia	
	Diffusione	Localizzata		Estesa	
		Diffusa		A mosaico	
	Entità	Non rilev.	X	Trascurabile	
		Lieve		Moderato	
		Grave		Gravissima	
	Ind. morto		Altro		
<b>note:</b> nessuna					
Giudizio complessivo	Buono

Vista da quattro angolazioni dell'individuo N. 123. Da sinistra a destra, lato N, E, S e O

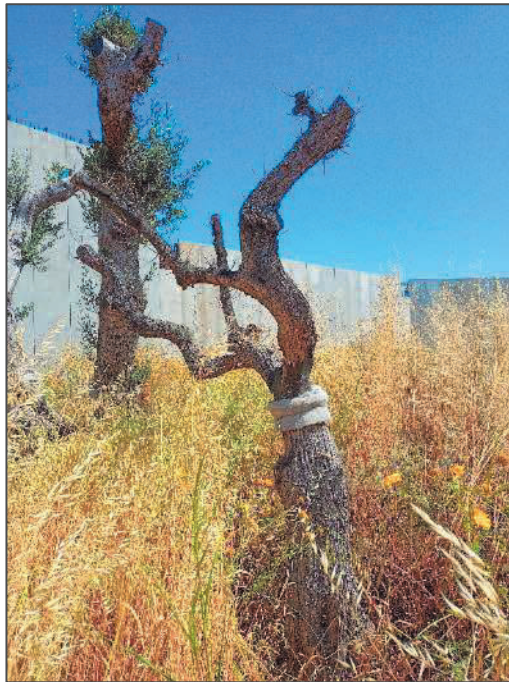
Individuo morto

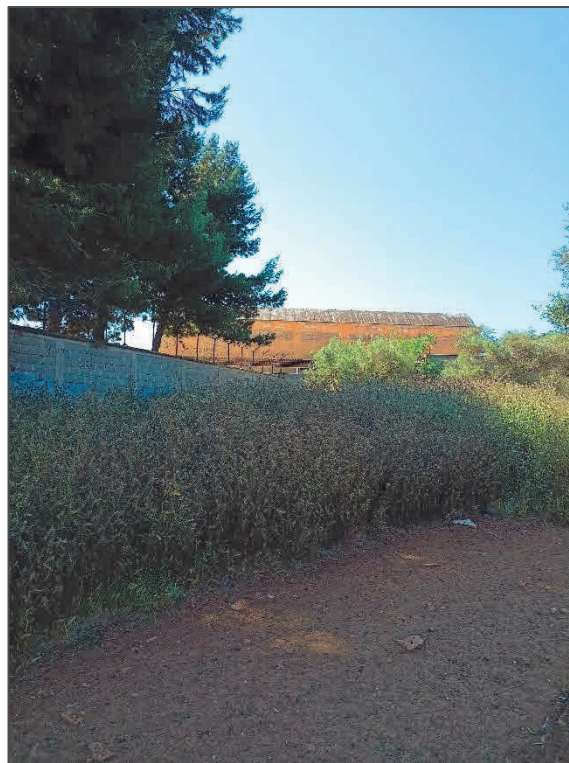
Sito	Cantiere sud	Identificativo cumulo	Cumulo A
Tipo di indagine	Verifica cumulo terreno vegetale		
<b>DESCRIZIONE DEI CUMULI</b>			
Esposizione	Non determinabile a causa di infestanti di altezza superiore ad 1m. L'aspetto del cumulo non si discosta molto dalle precedenti campagne primaverili.		
Pendenza	Variabile (non superiore ai 20°)		
Provenienza del cumulo	Area nuovo rilevato		
Altezza media del cumulo	H media 70 cm		
Presenza rifiuti	<input type="checkbox"/> SI <input checked="" type="checkbox"/> NO		
Presenza commistione di terreno sterile e vegetale	Presenza di terreno vegetale, resti vegetali, modesta presenza di roccia.		
<b>VEGETAZIONE</b>			
Verifica attecchimento idrosemina	Non rilevabile		
Presenza infestanti <input checked="" type="checkbox"/> SI <input type="checkbox"/> NO	Nella campagna primaverile del 2022 la vegetazione risulta dominata da individui quali <i>Silybum Marianum</i> , <i>Avena fatua</i> , <i>Cyrsium arvense</i> , <i>Stellaria media</i> , <i>Pallenis spinosa</i> .

Aspetto del Cumulo A, giugno 2022
