**LINEA BARI-LECCE - RIASSETTO NODO DI BARI**

OPERE DI VIABILITA': VARIANTE ALTIMETRICA TANGENZIALE DI BARI  
**Monitoraggio Ambientale**

RELAZIONE DI SINTESI – INVIO 6

**MONITORAGGIO AMBIENTALE  
CORSO D'OPERA  
DA DICEMBRE 2021 A LUGLIO 2022**

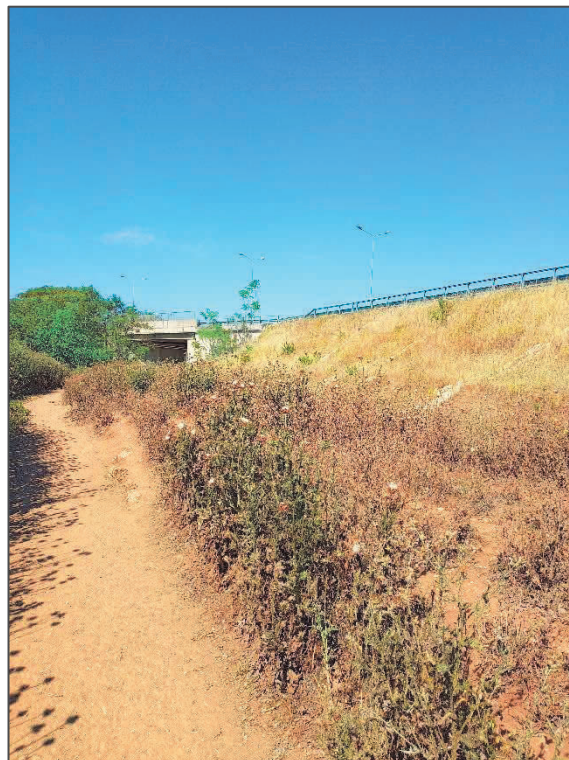
Sito	Cantiere sud	Identificativo cumulo	Cumulo B
Tipo di indagine	Verifica cumulo terreno vegetale		
<b>DESCRIZIONE DEI CUMULI</b>			
Esposizione	Non determinabile.		
Pendenza	Variabile (non superiore ai 60°)		
Provenienza del cumulo	Non identificabile nell'ambito del cantiere		
Altezza media del cumulo	2 m		
Presenza rifiuti	<input type="checkbox"/> SI <input checked="" type="checkbox"/> NO		
Presenza commistione di terreno sterile e vegetale	Presenza di roccia.		
<b>VEGETAZIONE</b>			
Verifica attecchimento idrosemina	Non rilevabile		
Presenza infestanti <input checked="" type="checkbox"/> SI <input type="checkbox"/> NO	Nella campagna primaverile del 2022 la vegetazione risulta dominata da individui quali <i>Silybum Marianum</i> , <i>Avena fatua</i> , <i>Cyrsium arvense</i> , <i>Stellaria media</i> , <i>Pallenis spinosa</i> .

Aspetto del Cumulo B, giugno 2022

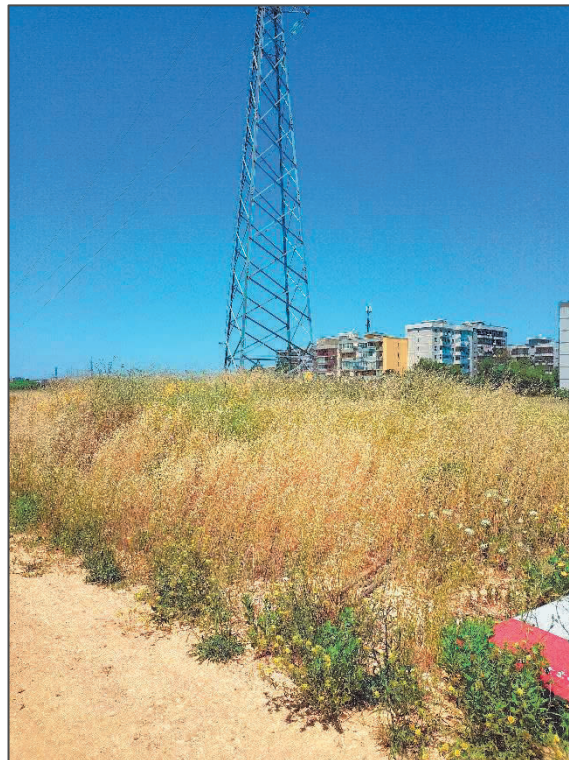
Sito	Area Stoccaggio 1	Identificativo cumulo	Cumulo C
Tipo di indagine	Verifica cumulo terreno vegetale		
<b>DESCRIZIONE DEI CUMULI</b>			
Esposizione	Direzione NW-SE.		
Pendenza	Variabile (non superiore ai 60°)		
Provenienza del cumulo	Area di cantiere		
Altezza media del cumulo	1,5 m		
Presenza rifiuti	<input type="checkbox"/> SI <input checked="" type="checkbox"/> NO		
Presenza commistione di terreno sterile e vegetale	Commistione di materiale vegetale, roccia e terra.		
<b>VEGETAZIONE</b>			
Verifica attecchimento idrosemina	Non rilevabile		
Presenza infestanti <input checked="" type="checkbox"/> SI <input type="checkbox"/> NO	La vegetazione presente sul cumulo è coerente con il contesto vegetale e ruderale circostante ( <i>Avena fatua</i> , <i>Inula viscosa</i> , <i>Diploaxis tenuifolia</i> , <i>Brassica oleracea</i> ).

Aspetto del Cumulo C, giugno 2022

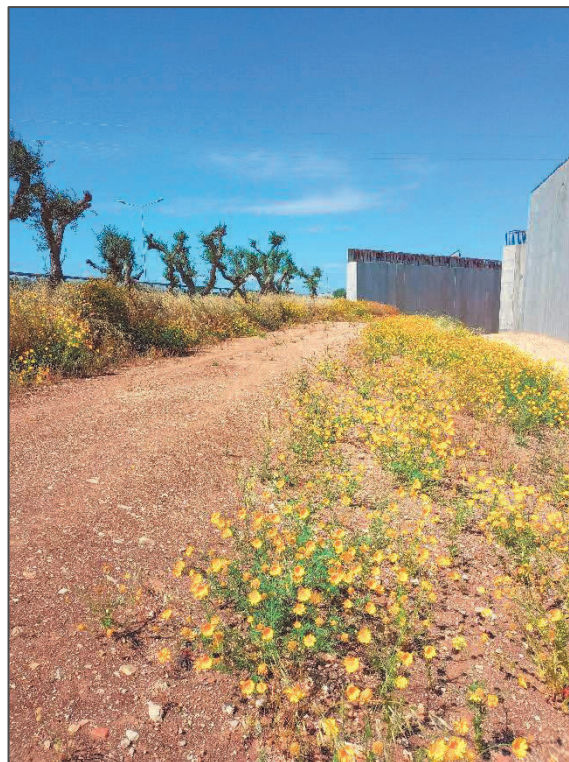
Sito	Area Stoccaggio 1	Identificativo cumulo	Cumulo D
Tipo di indagine	Verifica cumulo terreno vegetale		
<b>DESCRIZIONE DEI CUMULI</b>			
Esposizione	Direzione WSW-ENE		
Pendenza	Variabile (non superiore ai 60°)		
Provenienza del cumulo	Area di cantiere		
Altezza media del cumulo	1,6 m		
Presenza rifiuti	<input type="checkbox"/> SI <input checked="" type="checkbox"/> NO		
Presenza commistione di terreno sterile e vegetale	Commistione di materiale vegetale, roccia e terra.		
<b>VEGETAZIONE</b>			
Verifica attecchimento idrosemina	Non rilevabile		
Presenza infestanti <input checked="" type="checkbox"/> SI <input type="checkbox"/> NO	La vegetazione presente sul cumulo è coerente con il contesto vegetale e ruderale circostante, anche se totalmente disseccata ( <i>Avena sterilis</i> , <i>Calendula aversensis</i> , <i>Cirsium vulgare</i> , <i>Papaver rhoeas</i> ).

Aspetto del Cumulo D, giugno 2022

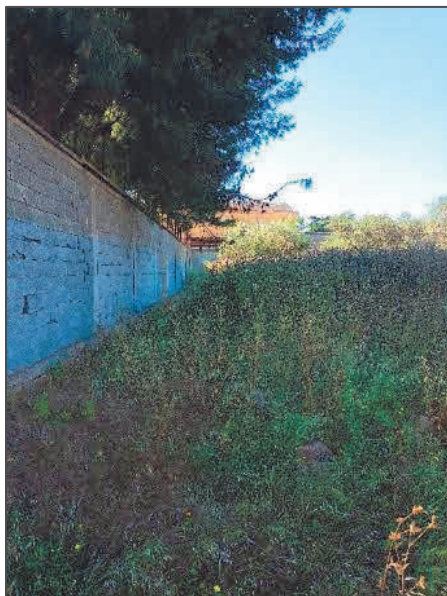
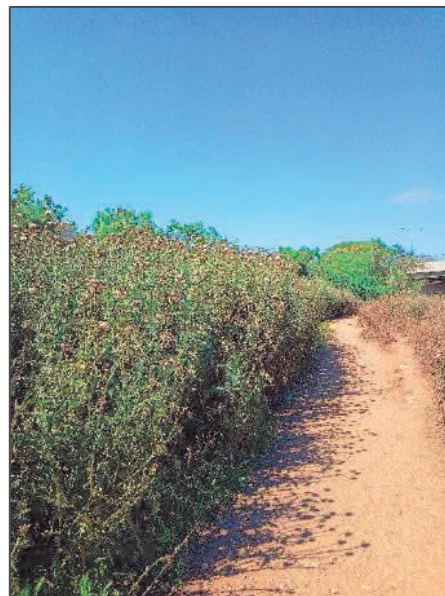
- i Cumuli A e B, situati presso l'area Cantiere Sud, adiacente alla Caserma Militare, sono risultati coperti da vegetazione parzialmente senescente con altezza che supera 1,2m.

Aspetto dei due Cumuli nei pressi dell'area militare (a sinistra Cumulo A; a destra cumulo B)

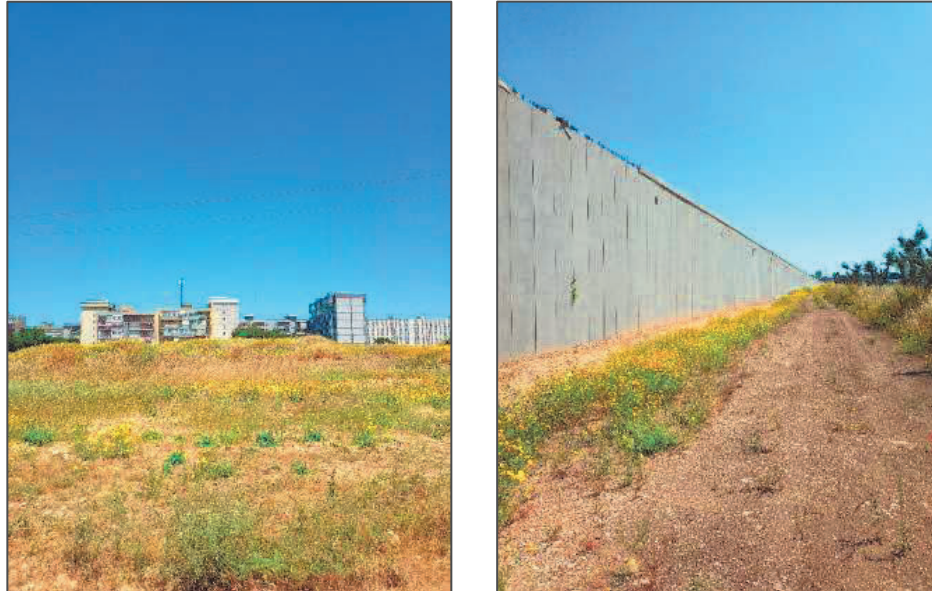
- Il deposito di terreno denominato C è stato ripristinato e ne è stato creato uno nuovo denominato D, sui quali è visibile vegetazione segetale ormai disseccata.

A sinistra, aspetto del Cumulo C; a destra, aspetto del cumulo D.

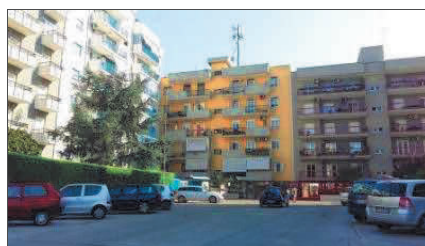
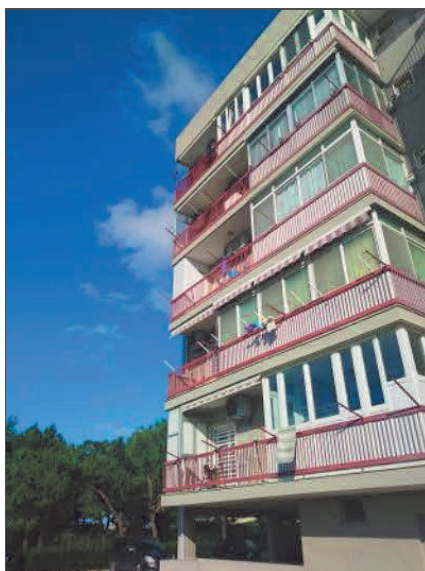
RUC 02 FOTO RICETTORE

Il ricettore è stato posizionato al 5° piano di un edificio residenziale ubicato in Via Giorgio La Pira, 13.

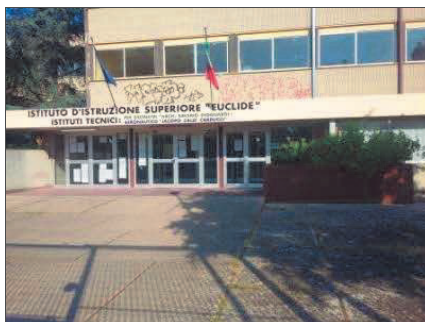
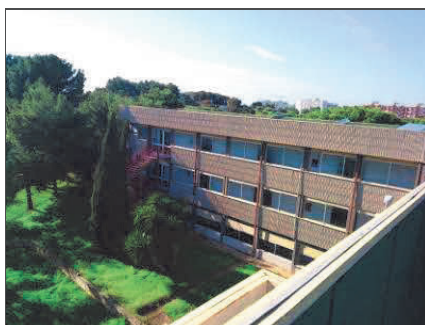
RUC 03\_FOTO RICETTORE

La struttura consta di diversi corpi di fabbricato (trattasi di più istituti accorpati) e il punto di rilievo acustico è stato posizionato nella zona più prossima, e accessibile, alle aree di cantiere, un edificio di tre piani fuori terra.

Il ricettore è ubicato a circa 110 m di distanza dal margine della strada statale n. 16, tangenziale di Bari.

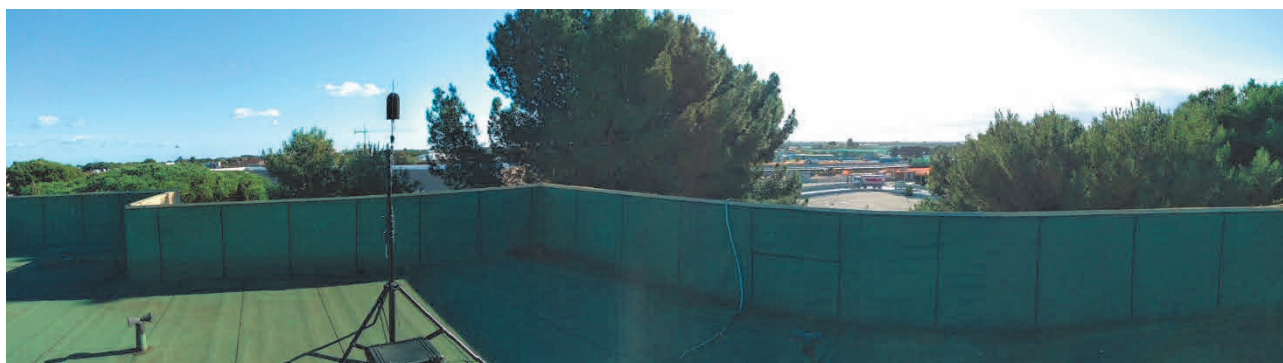
Postazione fonometrica

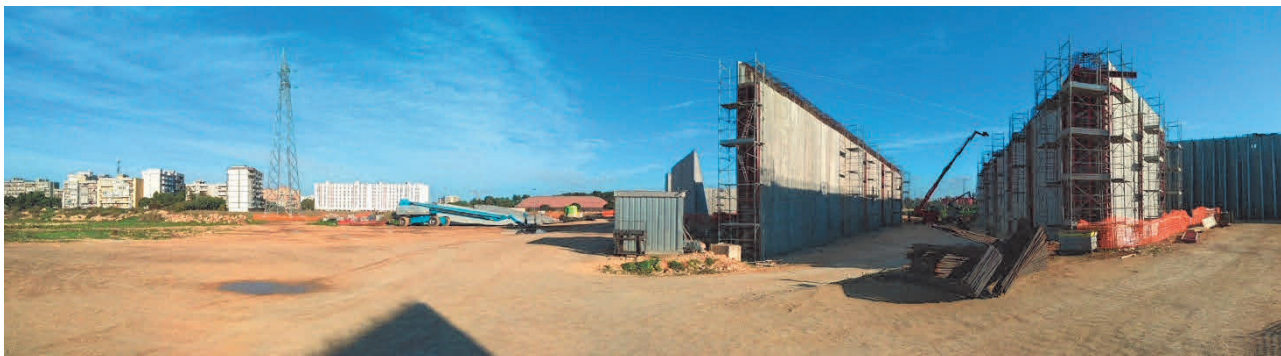
Foto Aree cantiere

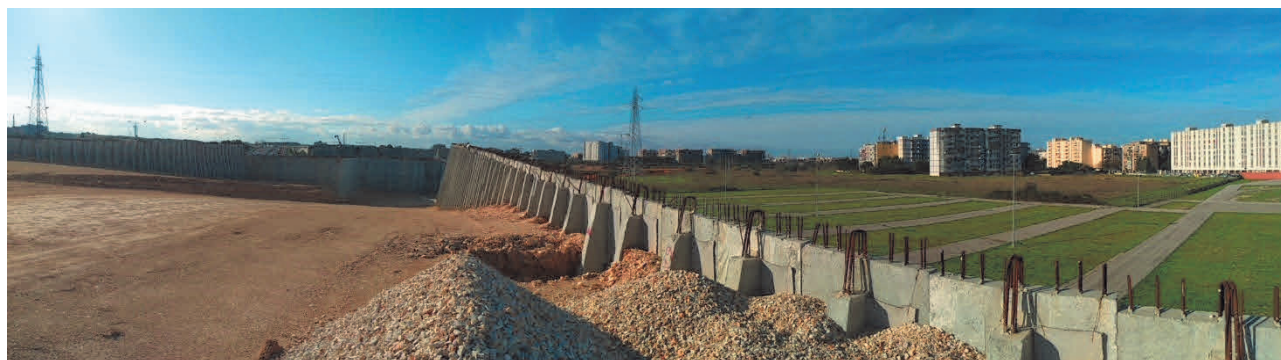
Foto Aree cantiere

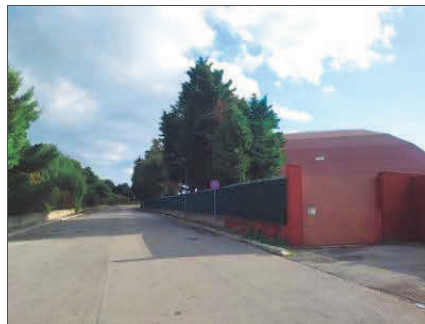
RUC01 PUNTO MONITORAGGIO PMA

Per questo motivo si è cercato un ricettore sostitutivo nell'area di monitoraggio ma con esito negativo non essendo presenti in zona altri potenziali ricettori acustici.

Il punto di monitoraggio RUC01 è stato dunque eliminato dalla rete di monitoraggio adottata per questo cantiere.

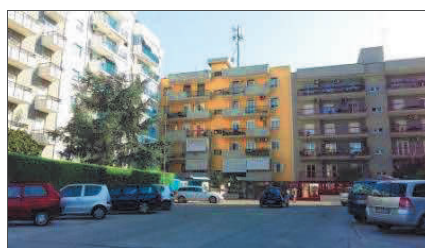
RUC 02 FOTO RICETTORE

Il ricettore è stato posizionato al 5° piano di un edificio residenziale ubicato in Via Giorgio La Pira, 13.

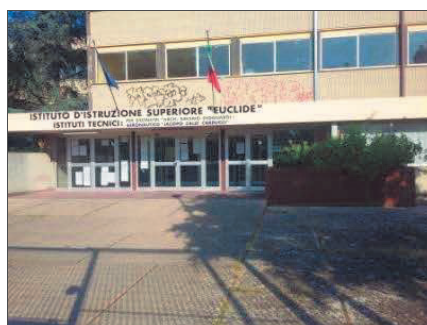
RUC 03\_FOTO RICETTORE

La struttura consta di diversi corpi di fabbricato (trattasi di più istituti accorpati) e il punto di rilievo acustico è stato posizionato nella zona più prossima, e accessibile, alle aree di cantiere, un edificio di tre piani fuori terra.

Il ricettore è ubicato a circa 110 m di distanza dal margine della strada statale n. 16, tangenziale di Bari.

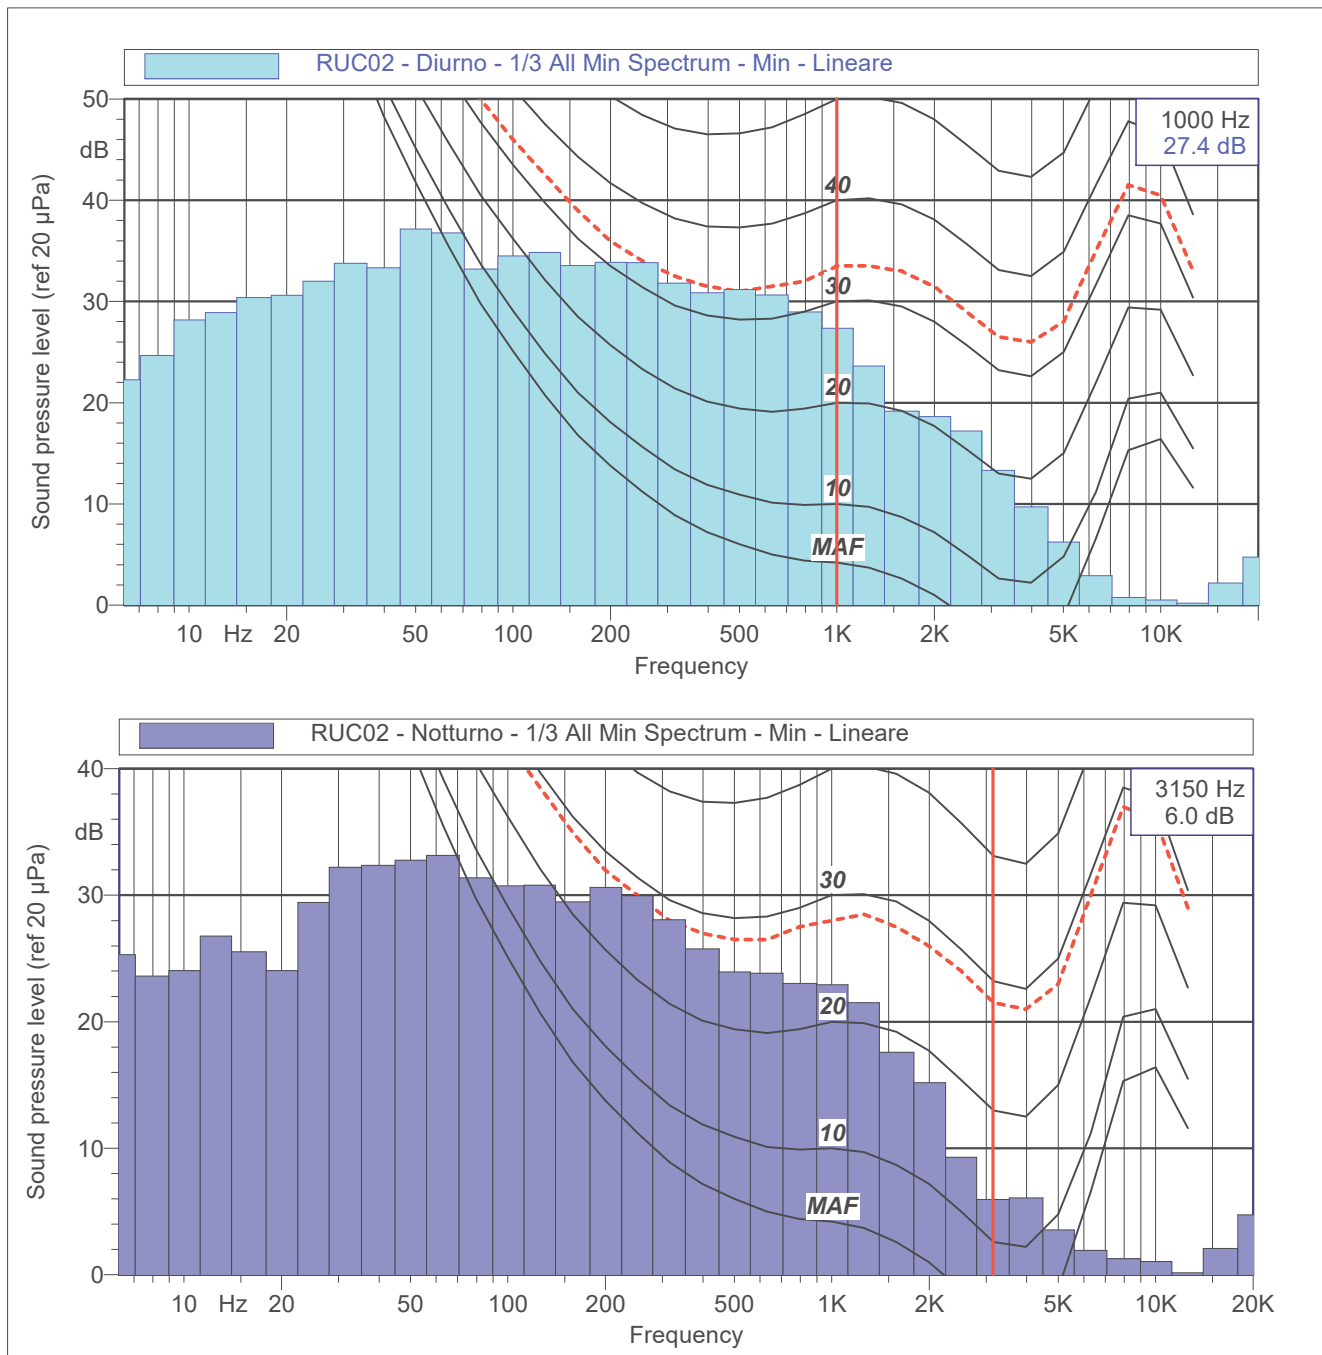
**Ricerca delle componenti tonali DIURNO-NOTTURNO**

Dall'analisi spettrale dei livelli minimi in bande di 1/3 d'ottava non è stata individuata la presenza di componenti tonali del rumore in ottemperanza al DMA16/03/1998 "Tecniche di rilevamento e di misurazione dell'inquinamento acustico" .
