**TRATTA A.V. /A.C. TERZO VALICO DEI GIOVI
PROGETTO DEFINITIVO**

VAR0031 – SSE BIVIO CORVI

PIAZZOLA CORVI (BORZOLI)

Piazzola a tre livelli – Relazione geologica-geotecnica, geomorfologica e idrogeologica

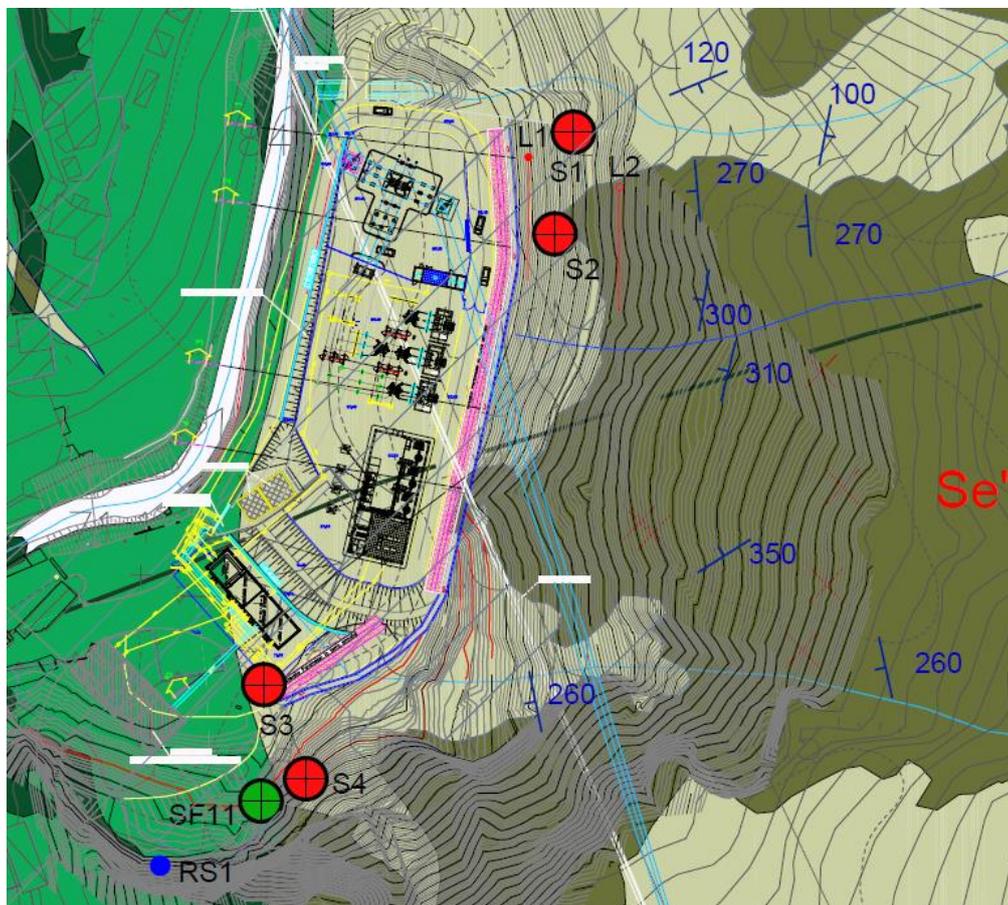
Figura n.5.1- Litologia affioramenti, ubicazione indagini e rilievi geomorfologici

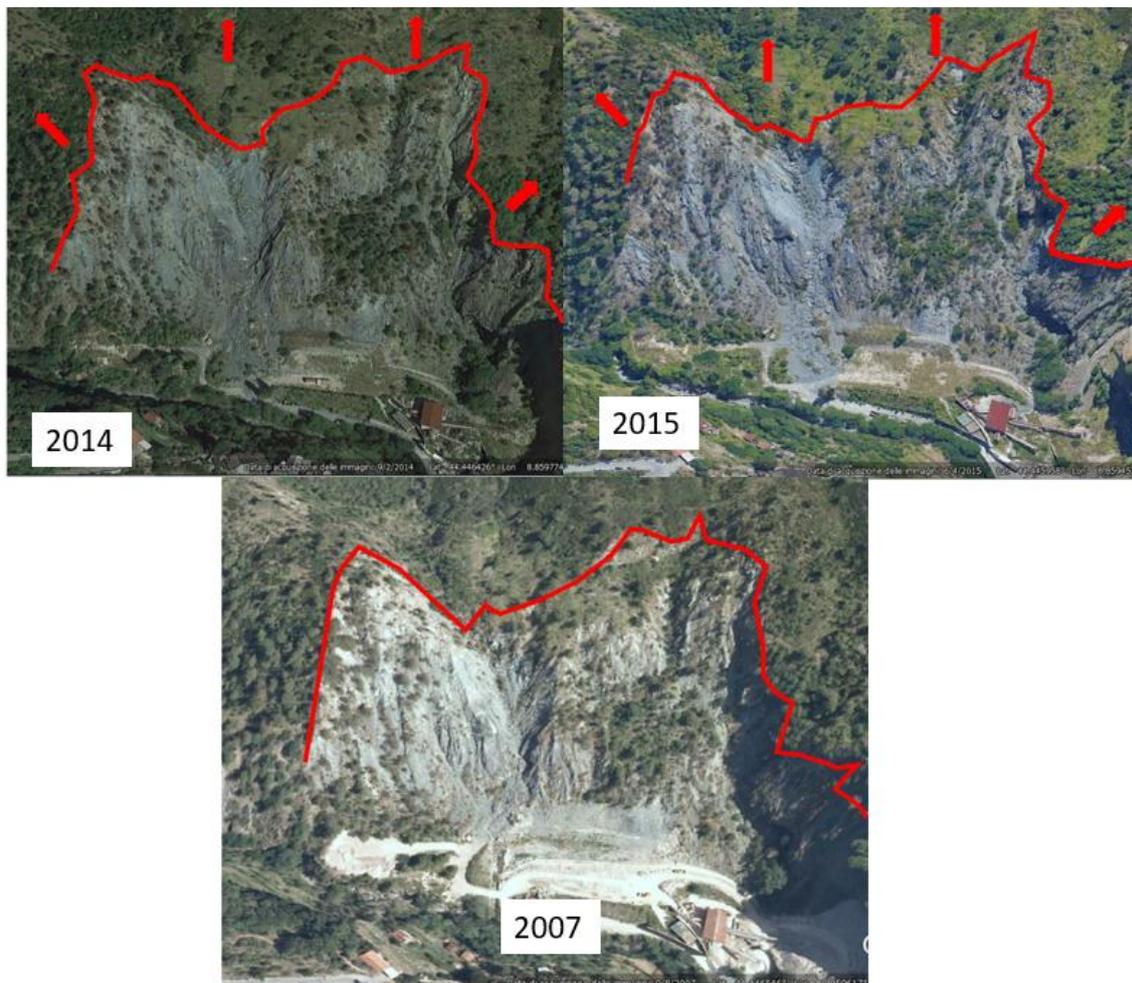
Figura n. 5.3 – Evoluzione del versante dall'anno 2007 agli anni 2014-2015

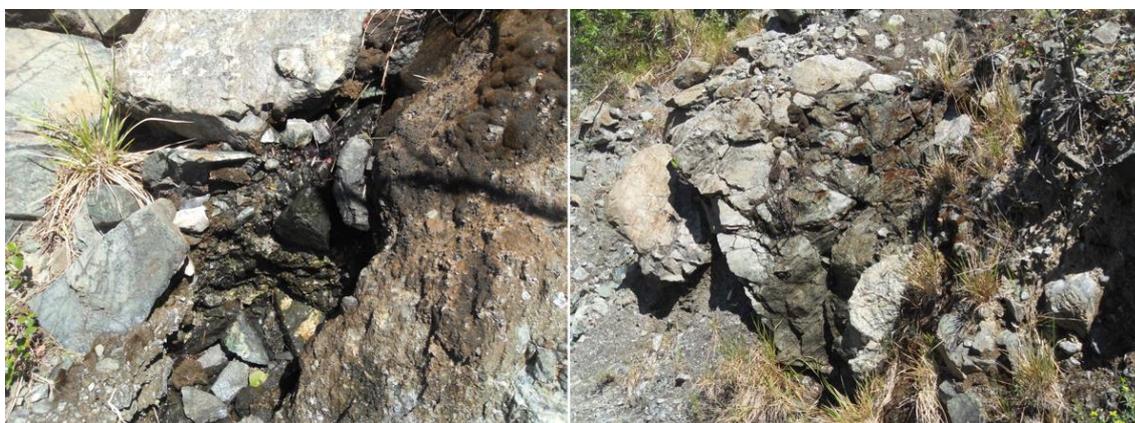
Durante il rilevamento effettuato nel maggio del 2019 è stata riscontrata sul versante anche la presenza di una sorgente perenne che porta a non escludere la riattivazione di sorgenti stagionali all'interno del versante stesso.

Figura n.5.4 – Rilievi in sito della presenza di una sorgente perenne

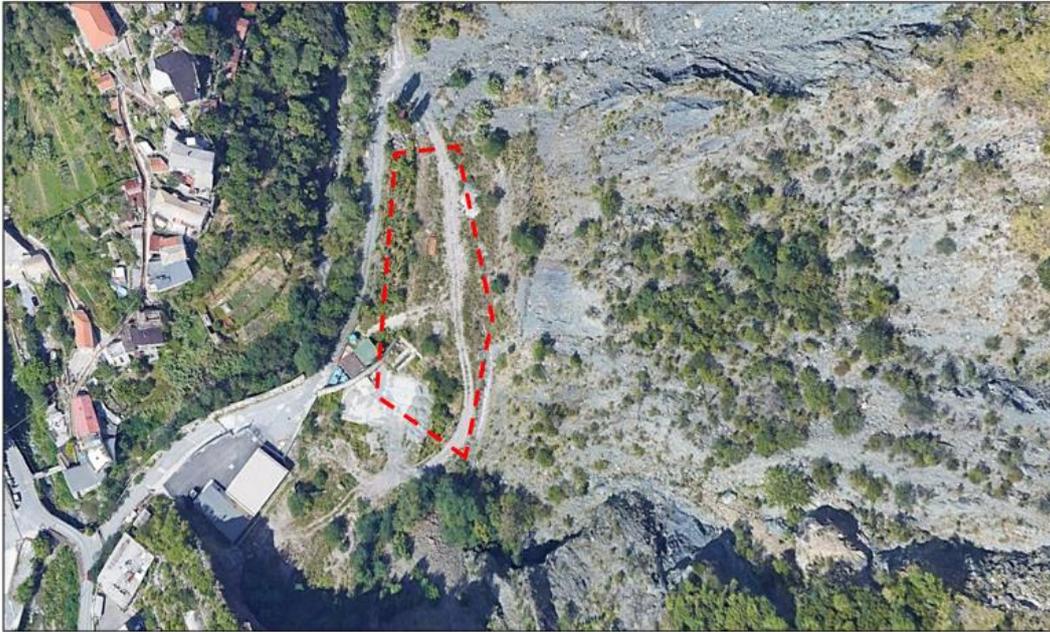
Attualmente nell'area d'indagine c'è una piazzola costituita prevalentemente da materiale detritico di riporto di potenza compresa tra i 4m e 5m di spessore. Nell'immagine seguente viene riportata la delimitazione dell'area costituita dai depositi antropici.

Figura n.5.5 – Delimitazione area costituita da materiali di riporto

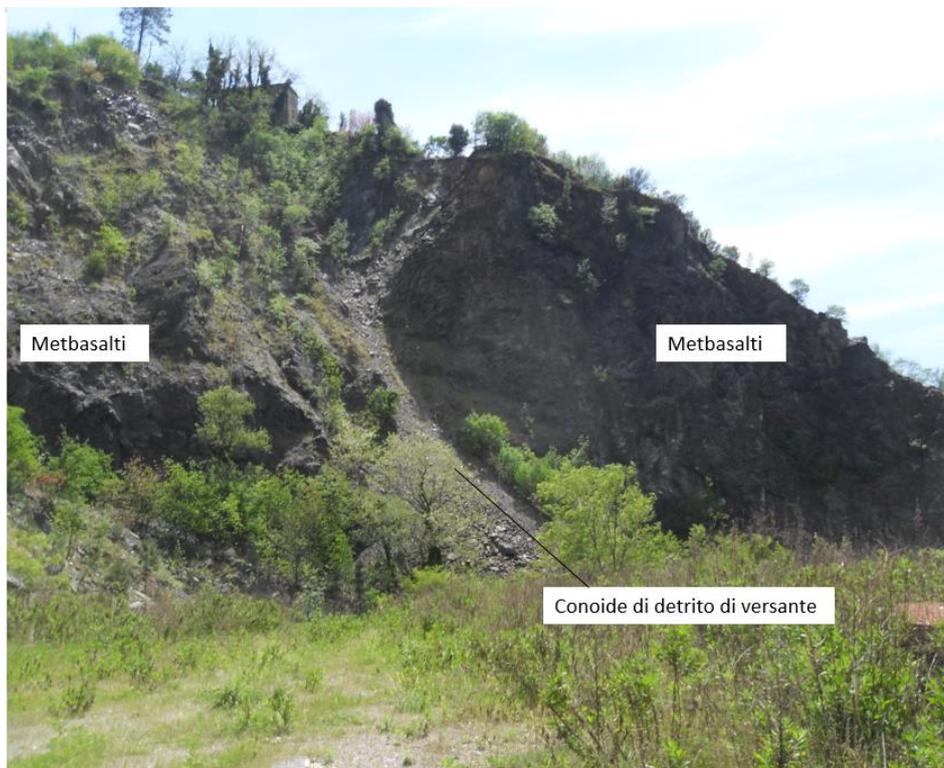
Figura n.5.6 – Conoide di detrito di versante e tipologia di substrato affiorante nel settore più a sud

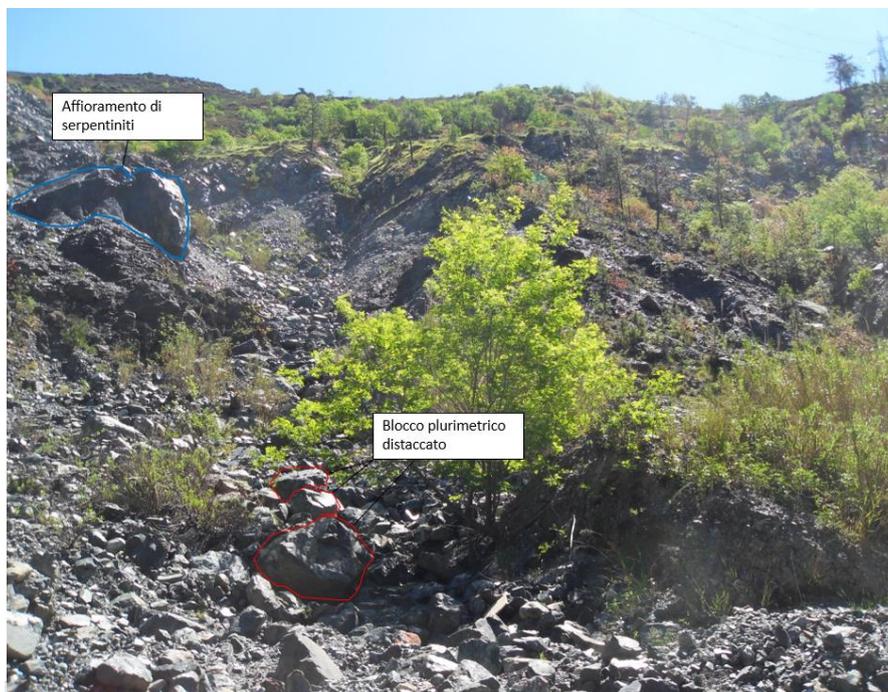
Figura n.5.7 – Vista dal basso del settore nord in cui sono evidenziati alcuni blocchi visibili plurimetrici distaccati e un affioramento di serpentiniti

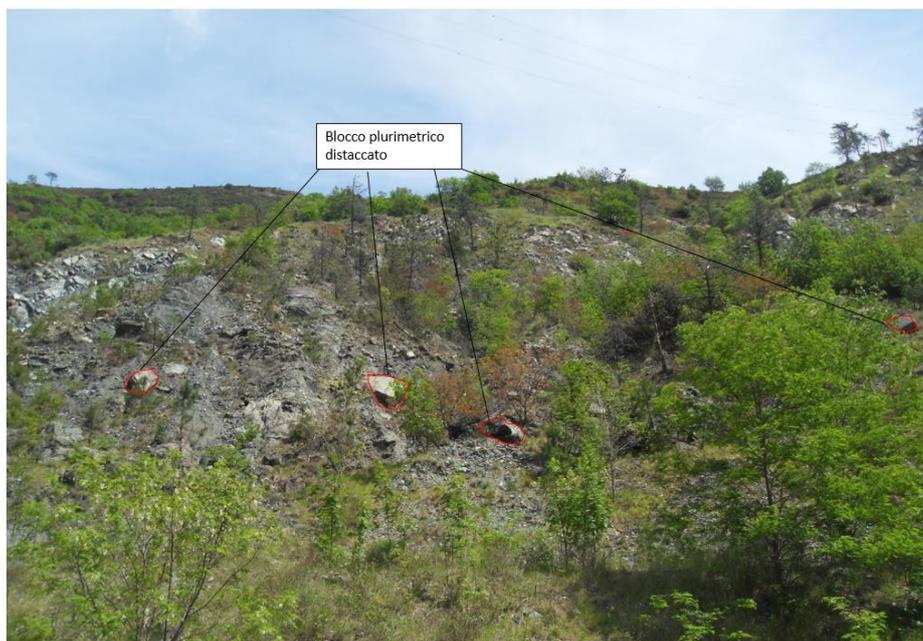
Figura n.5.8 – Vista dai piedi del versante del settore centrale in cui sono evidenziati alcuni blocchi visibili plurimetrici distaccati di natura serpentinitica o metabasaltica

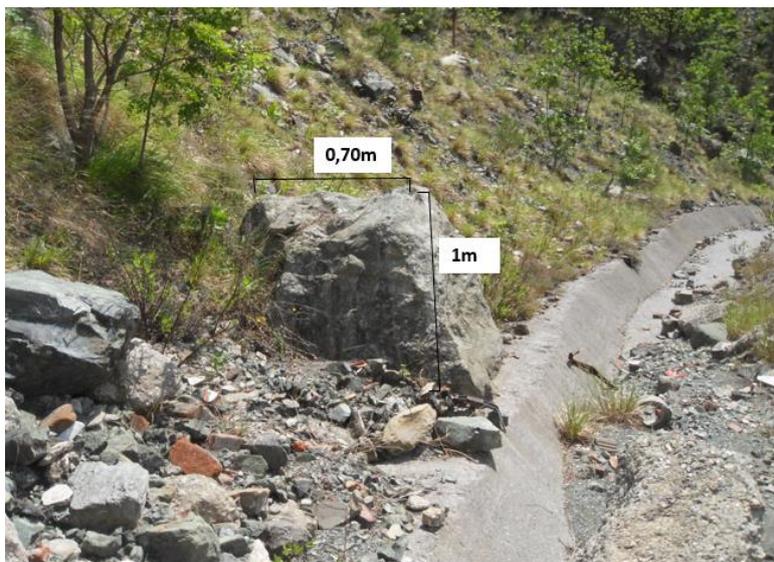
Figura n.5.9 – Blocco di distacco posizionato all'estremità del canale di scolo, parzialmente ostruito da detriti, ai piedi del versante

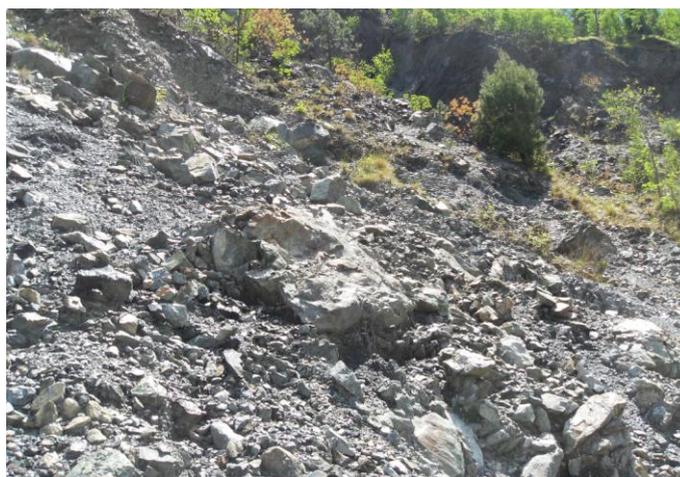
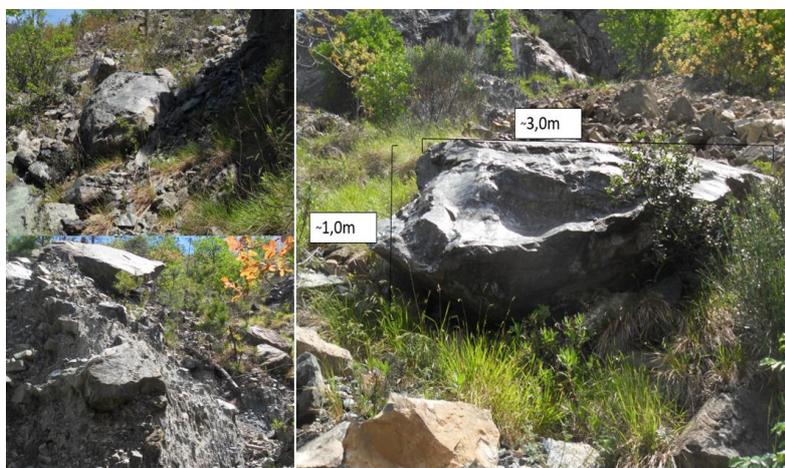
Figura n.5.10– Alcuni blocchi di distacco rilevati nel settore centrale

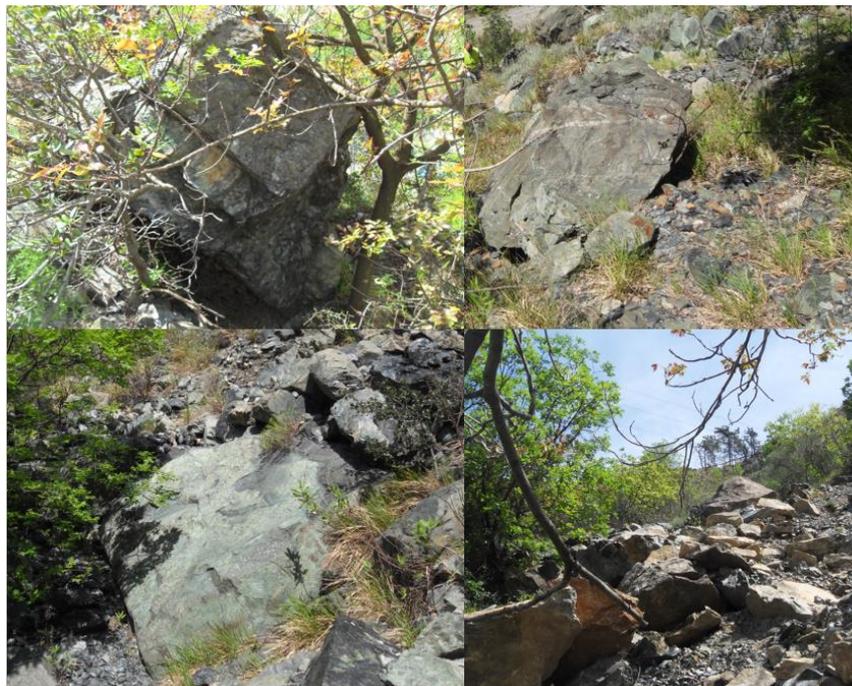
Figura n.5.11 – Alcuni blocchi di distacco rilevati nel settore meridionale

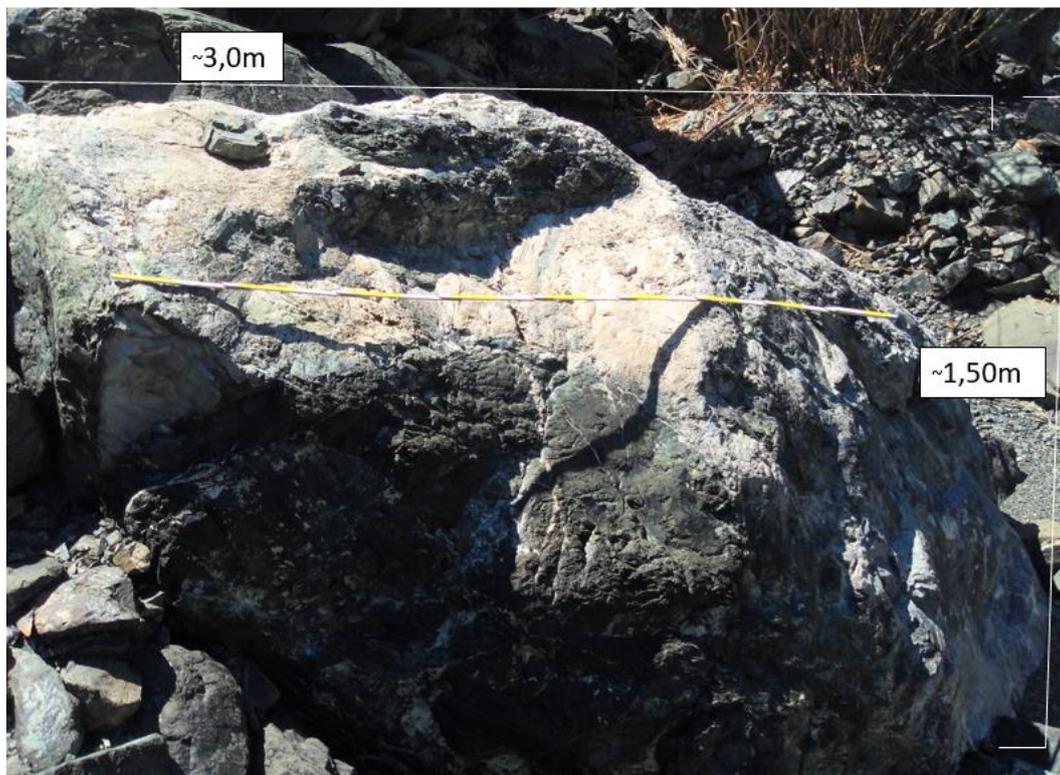
Figura n.5.12 – Blocco di distacco di grande dimensione rilevato nel settore a nord

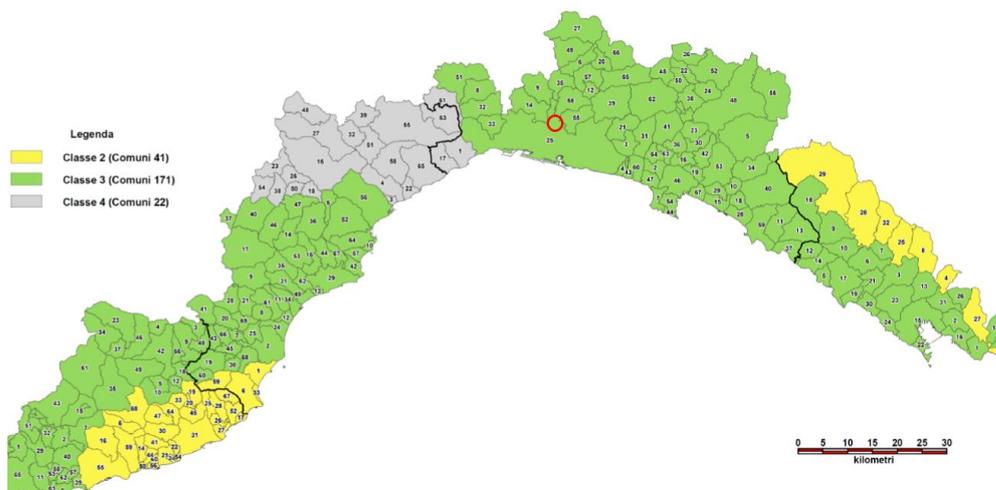
L'area in studio è classificata, in base alla recente classificazione sismica della Regione Liguria (anno 2017), in zona 3, come evidenziato nella seguente figura n.7.1.

Figura n.7.1 – L'area in studio, evidenziata con un cerchio rosso, classificata in base alla recente classificazione sismica della Regione Liguria.

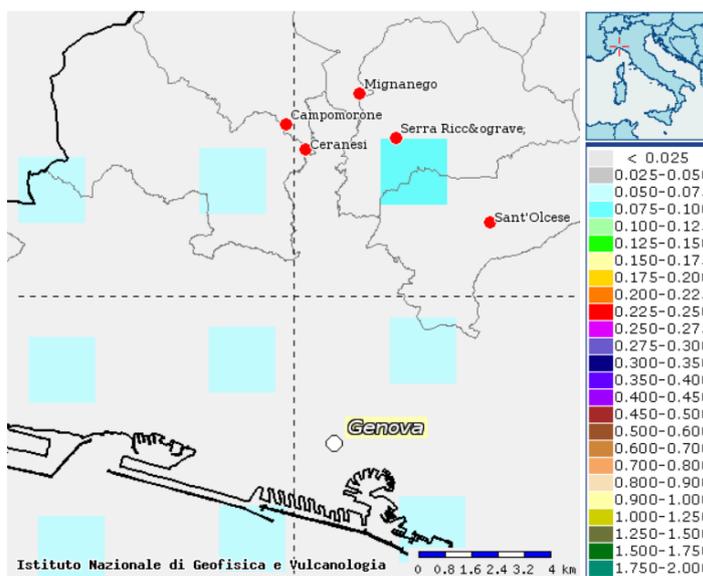
La figura seguente mostra la mappa di pericolosità sismica del territorio nazionale, successivamente è riportata l'immagine dell'area di interesse e l'accelerazione al suolo tipo A con una probabilità di superamento del 10% in 50 anni del comune di Genova pari a **PGA = 0.05 – 0.075**, valore caratteristico della zona sismica di tipo 3.

Figura n.7.2 – INGV - Mappa della pericolosità sismica del territorio nazionale – Comune di Genova

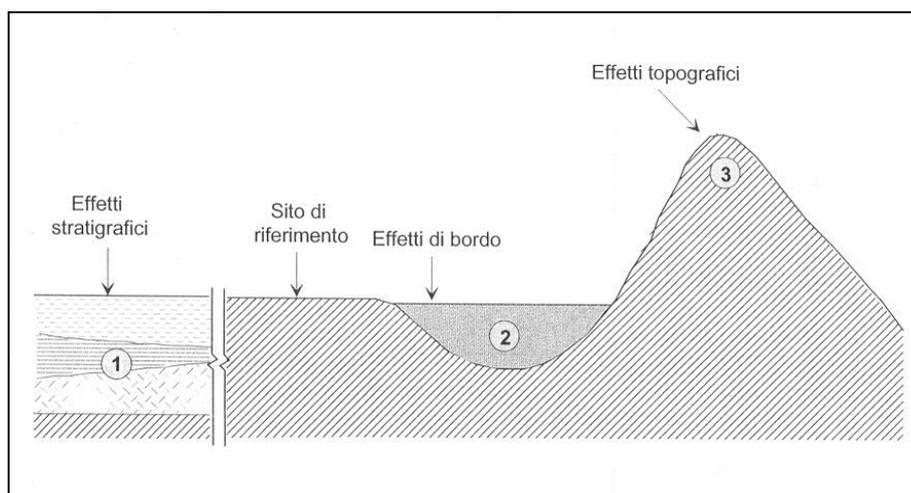
Gli effetti di amplificazione locale dovuti alla stratigrafia ed alla conformazione topografica vengono messi in conto mediante i seguenti parametri (vedere anche figura n.7.3):

- Parametro S_s : Effetti stratigrafici
- Parametro S_T : Effetti topografici

Figura n.7.3 – Possibili effetti di amplificazione

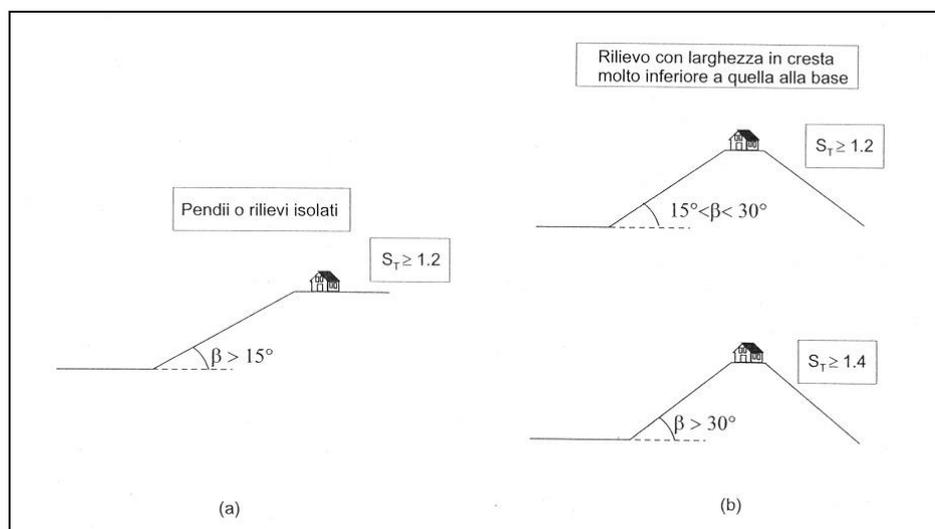
Figura n.7.4 – Coefficiente di amplificazione topografica

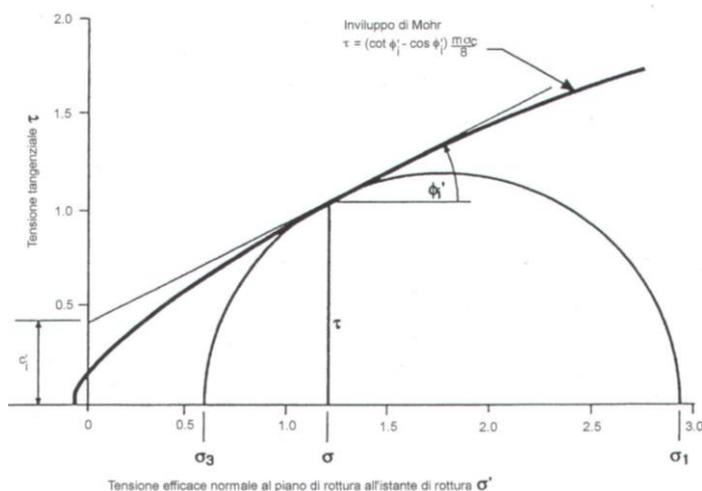
Segue un esempio di un tipico andamento del criterio di rottura (non lineare) per la roccia intatta (figura n.4.2).

Figura n.8.2 – Tipico involuppo di rottura non lineare definito dalla teoria di Hoek&Brown

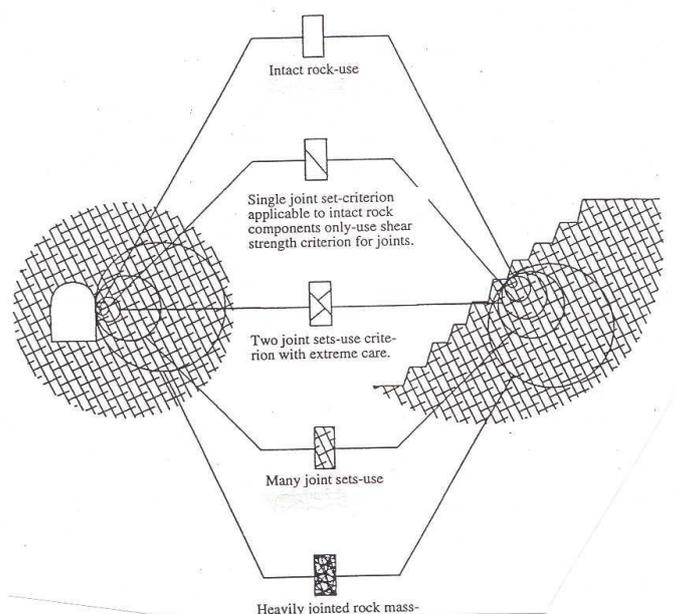
Figura n.8.3 – Condizioni dell'ammasso roccioso ed effetto scala

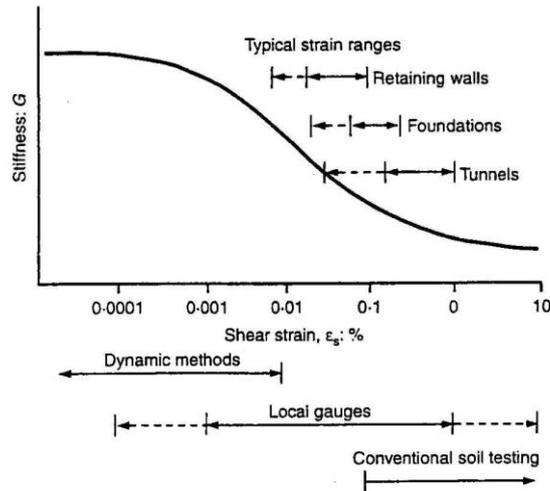
Il legame costitutivo sforzi–deformazioni del materiale è tipicamente non lineare e, conseguentemente, il modulo di deformabilità dipende dal livello di deformazione causato dalla costruzione dell'opera geotecnica, come indicato qualitativamente nella figura n.8.4.

Figura n.8.4 – Andamento del modulo di deformabilità in funzione del livello di deformazione

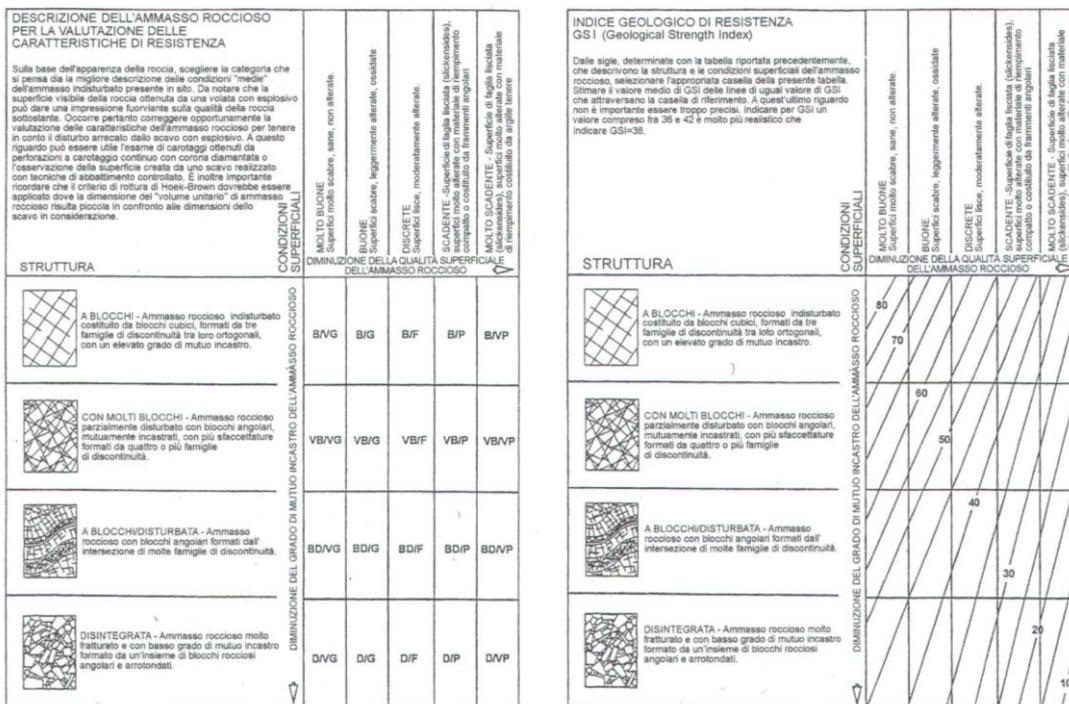
Al fine di definire i parametri di ammasso (s, a e m_b) Hoek (1994) e Hoek, Kaiser e Bawden (1995) hanno introdotto l'indice GSI (*Geological Strength Index*) sulla base dello schema di cui alla figura n.8.5.

Figura n.8.5 – Stima dell'indice GSI (Geological Strength Index) sulla base della descrizione geologica dell'ammasso roccioso

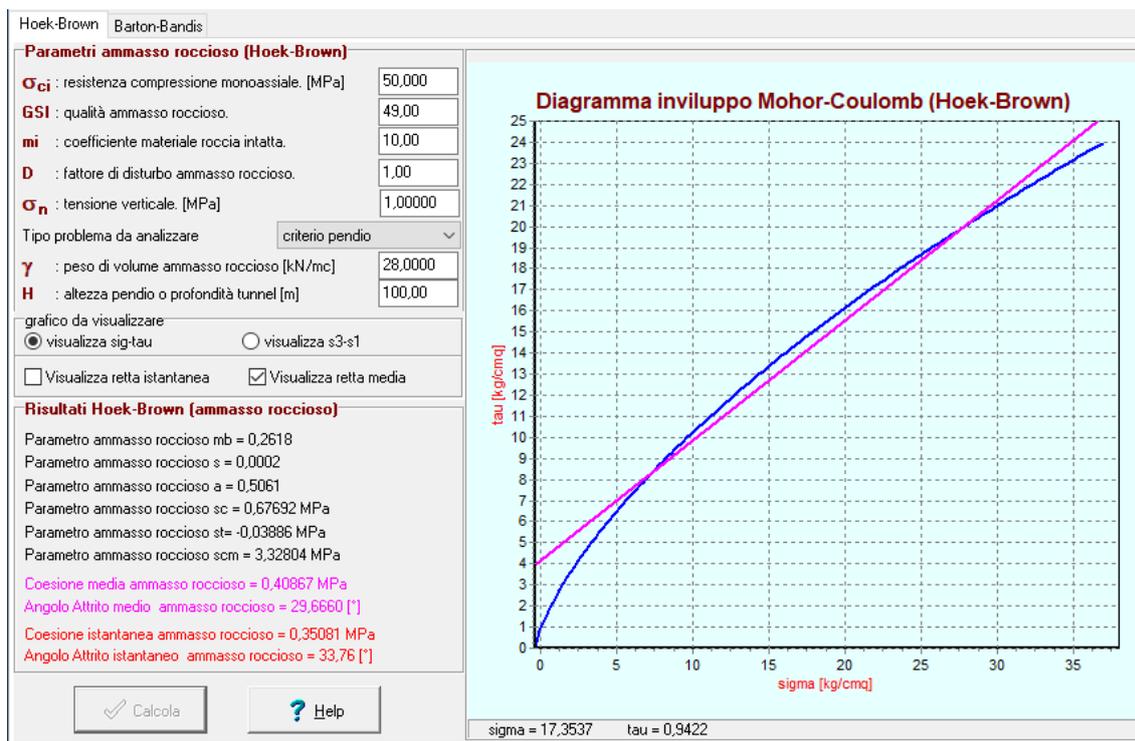
Figura n.8.7 – Parametri di Hoek & Brown e Mohr – Coulomb equivalenti – Serpentinite fratturata

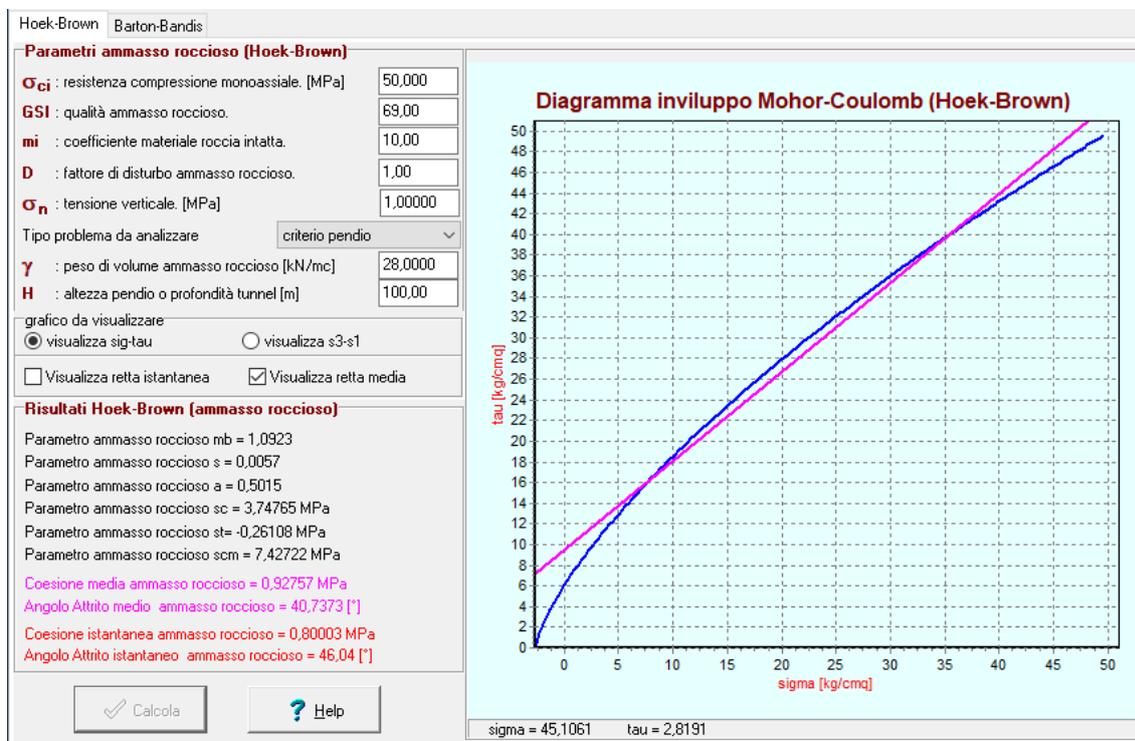
Figura n.8.8 – Parametri di Hoek & Brown e Mohr – Coulomb equivalenti – Serpentinite massiva
