“VILLAROSA”

Progetto di impianto di accumulo idroelettrico

Comuni di Calascibetta, Enna e Villarosa (EN)

Sintesi Stratigrafie Sondaggi

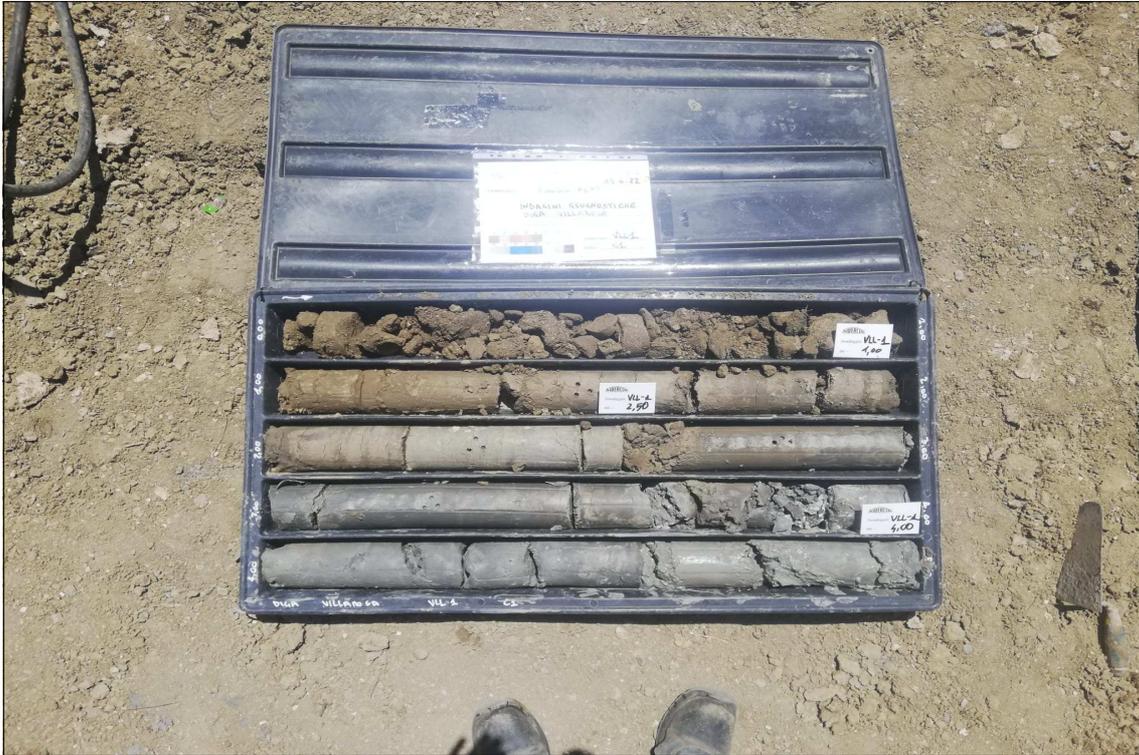
Cassetta n° 1 - profondità da m 0,00 a m 5,00

0.8	Terreno vegetale costituito da sabbia limosa, atratti argillosa, poco addensata, di colore marrone chiaro	1) Amb < 0,10 1,00			
2

Argilla limosa, da consistente a molto consistente, di colore variabile dal marrone al grigio	2) Rim < 1,00 1,30			
3

2.5	Limo argilloso, con presenza di livello decimetrico acirca 3,80 m da p.c. di argillite con vena di calcite, estremamente consistente, di colore grigio				1
4

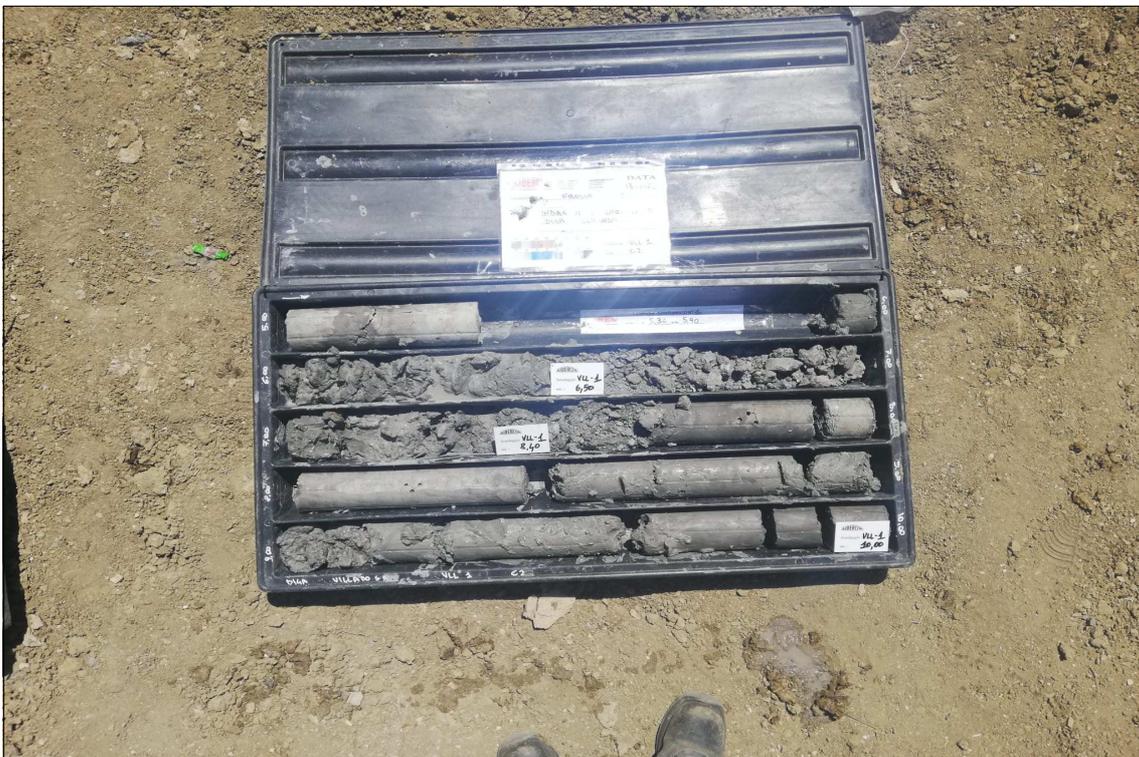
Cassetta n° 2 - profondità da m 5,00 a m 10,00

6.0	Limo argilloso, estremamente consistente, a struttura scagliosa, a tratti debolmente sabbioso, di colore grigio	3) Ind < 5,30 5,90			
7

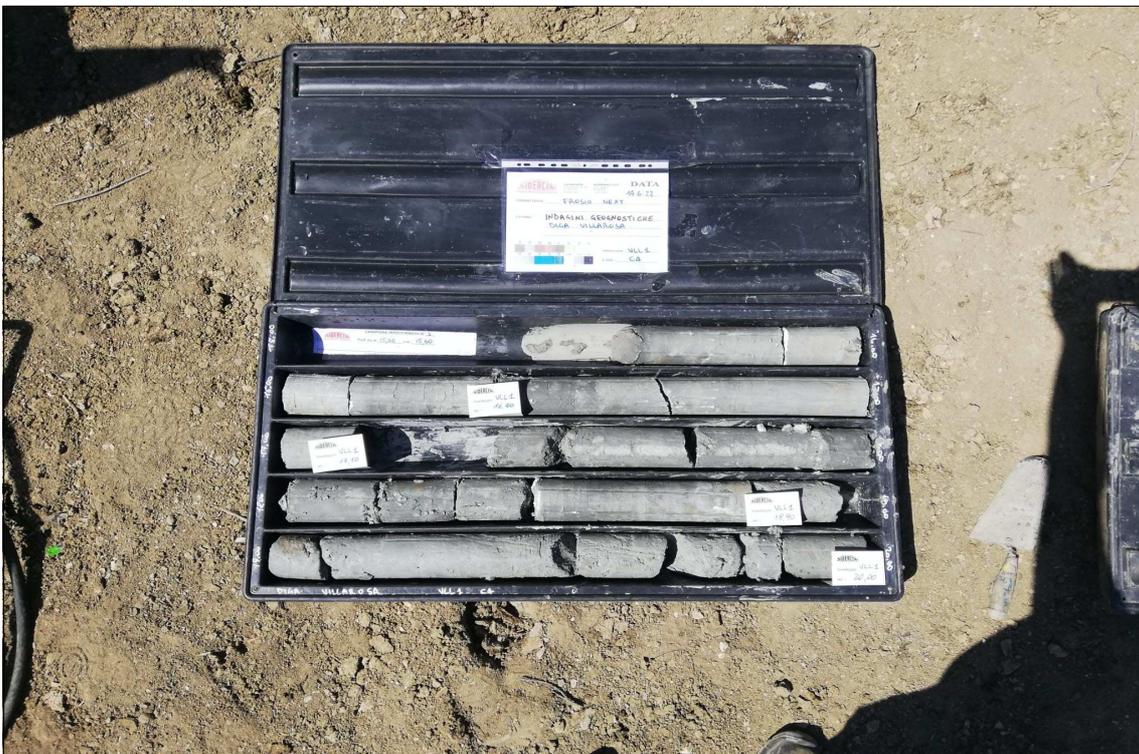
Cassetta n° 4 - profondità da m 15,00 a m 20,00

17.0	Limo argilloso, estremamente consistente, a struttura scagliosa, a tratti debolmente sabbioso, di colore grigio. Presenza di livelli carbonatici da millimetrica centimetrici e livelli di argillite	8) Rim < 17,10 17,30			4

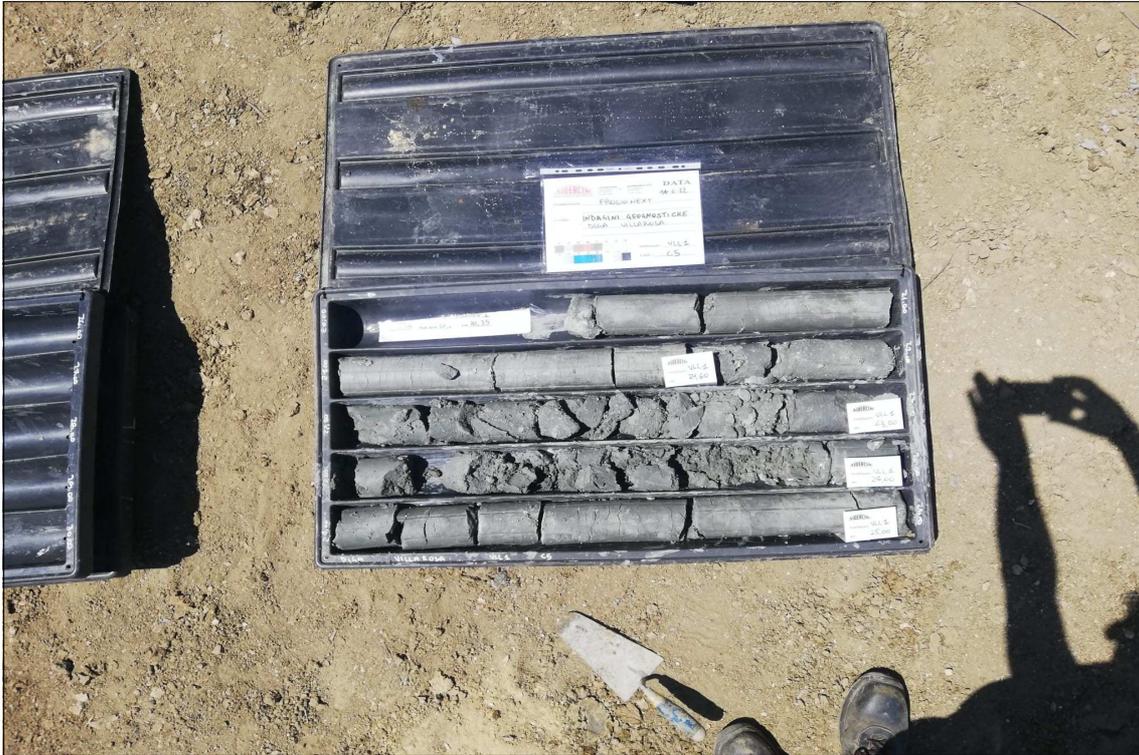
Cassetta n° 5 - profondità da m 20,00 a m 25,00

metri	LITOLOGIA	prof. m	DESCRIZIONE	Campioni	Ø mm	R v	Cass.
21		21,0	Limo argilloso, estremamente consistente, a struttura scagliosa, a tratti debolmente sabbioso, di colore grigio. Presenza di livelli carbonatici da millimetrica centimetrici e livelli di argillite	9) Ind < 20,00 20,35			5
22			Alternanza di argillite e argilla limosa marnosa, estremamente consistente, di colore grigio chiaro. Presenza di livello carbonaticocentimetrico.				
23				10) Amb < 23,00 24,00			6
24							
25							
26				11) Rim < 26,00 26,30			6
27							
28							
29				12) Amb < 29,20 30,00			
30		30,0					101

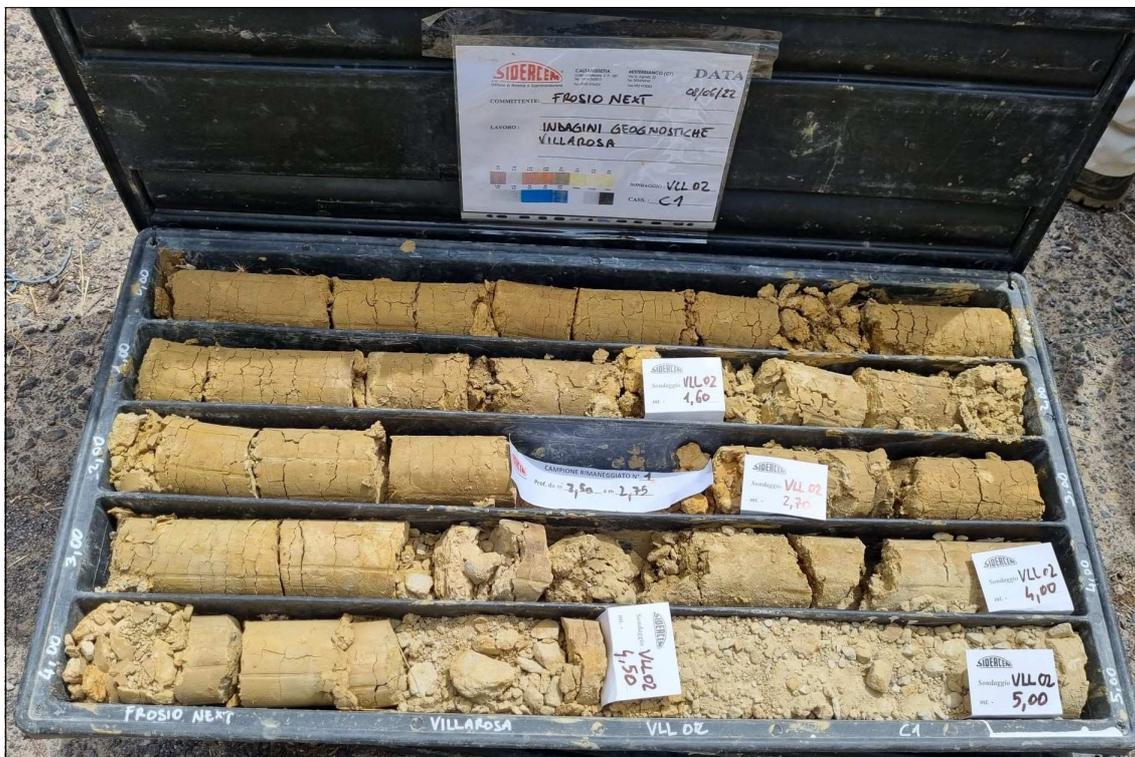
Cassetta n° 1 - profondità da m 0,00 a m 5,00

metri	LITOLOGIA	prof. m	DESCRIZIONE	Campioni	Ø mm	R v	Cass.							
1	[Lithology pattern]	4.5	Sabbia limosa di colore ocra, mediamente addensata.	1) Rim < 2.50 2.75	1	1	1							
2			7.0					Sabbia debolmente limosa e debolmente ghiaiosa di colore giallastro, scarsamente addensata	2) Ind < 5.00 5.30	2	2			
3								Sabbia limosa di colore ocra, mediamente addensata				3) Rim < 8.10 8.30	3	3
4								Sabbia debolmente limosa di colore giallastro, scarsamente addensata						
5														
6														
7														
8														
9														
10														
11														
12														
13														
14														
15														
16														
17														
18														
19														
20

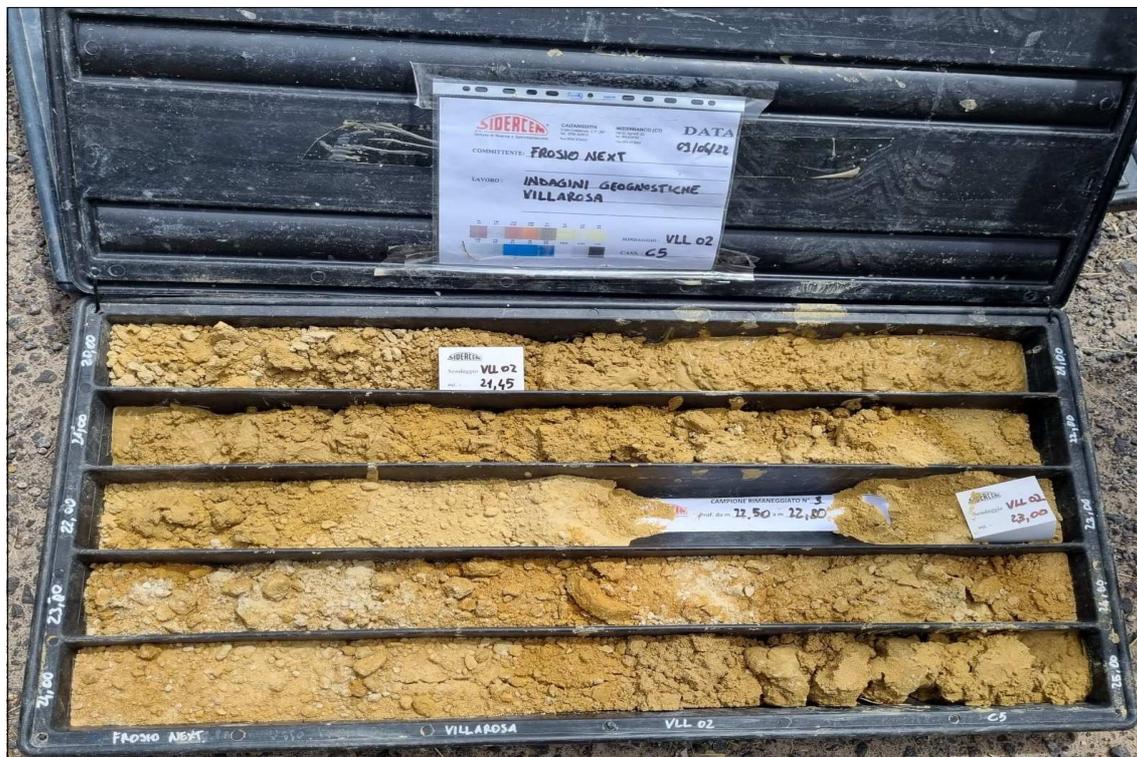
Cassetta n° 5 - profondità da m 20,00 a m 25,00

30.0	Sabbia debolmente limosa di colore giallastro, scarsamente addensata	5) Rim	← 22.50 22.80		5
22							
23							
24							
25							
26							
27							
28							
29							
30

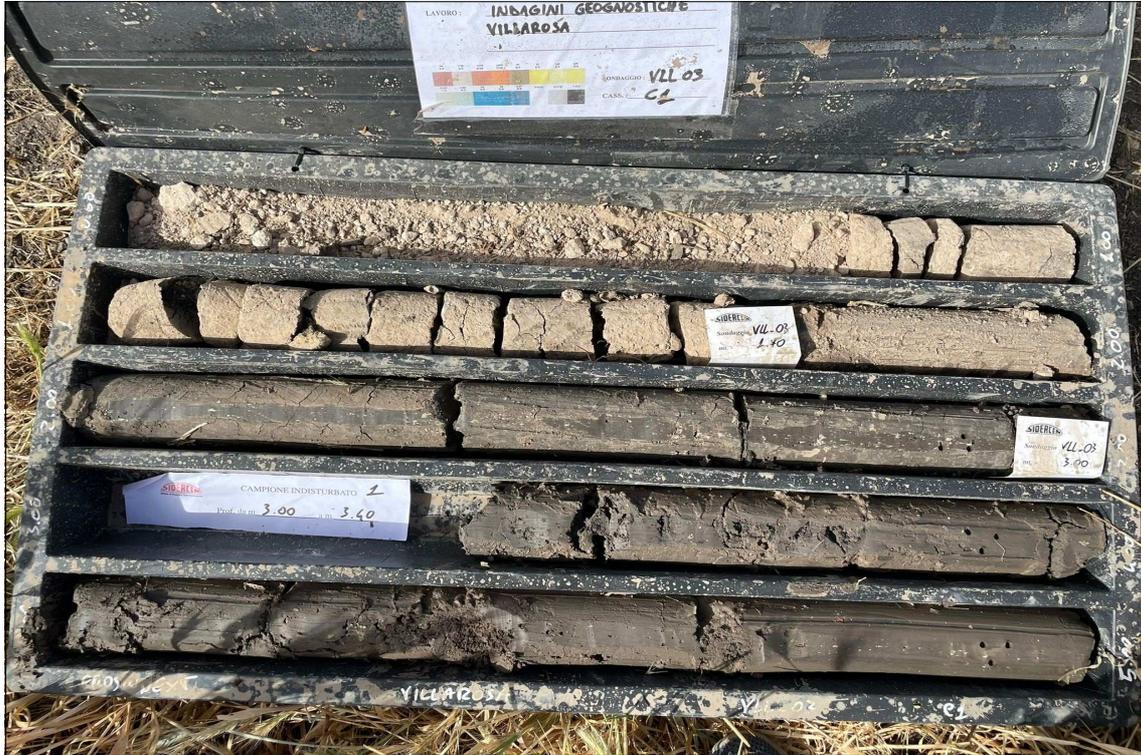
Cassetta n° 1 - profondità da m 0,00 a m 5,00

0.8	Terreno vegetale costituito da sabbia limosa argillosa di colore brunastro					
2

2.0	Sabbia con argilla limosa, di colore grigio scuro, addensata. Presenza di sostanza organica					
3

Argilla limosa debolmente sabbiosa, di colore marrone scuro, estremamente consistente.	1) Ind < 3,00 3,40			1	0.7
4

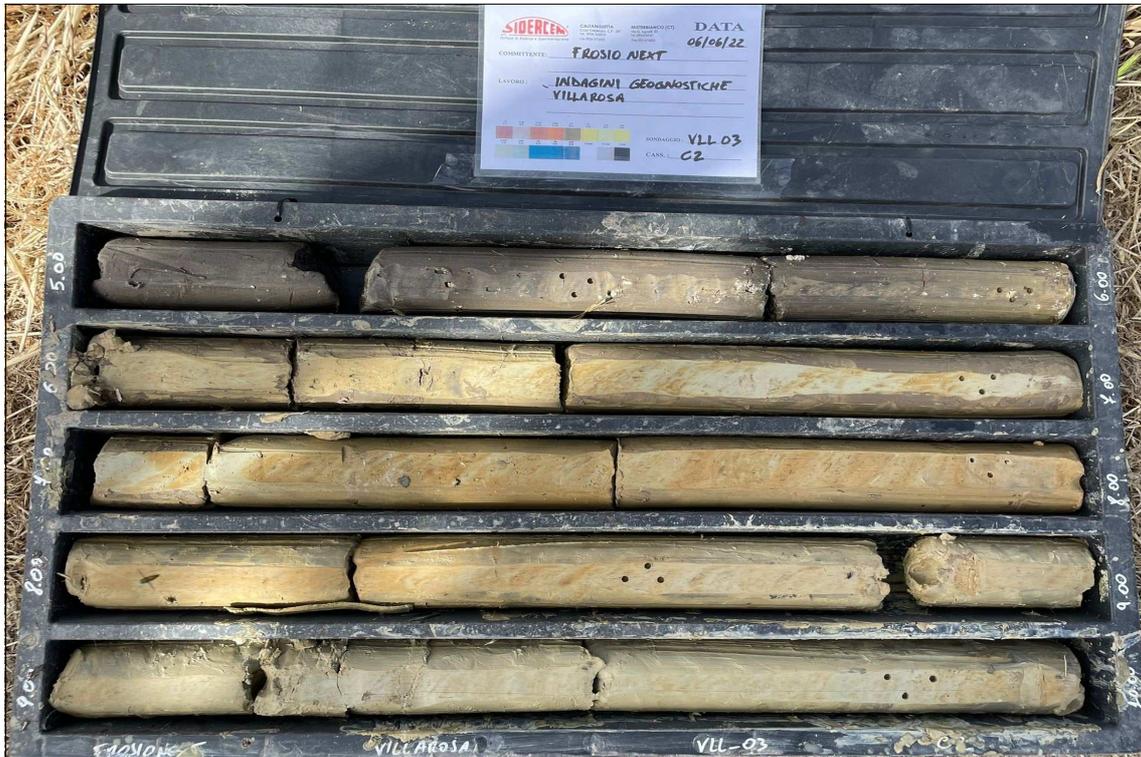
Cassetta n° 2 - profondità da m 5,00 a m 10,00

6.0	Limo con argilla debolmente sabbioso, di colore variabile dal grigiastro al giallastro, estremamente consistente.					0.7
7

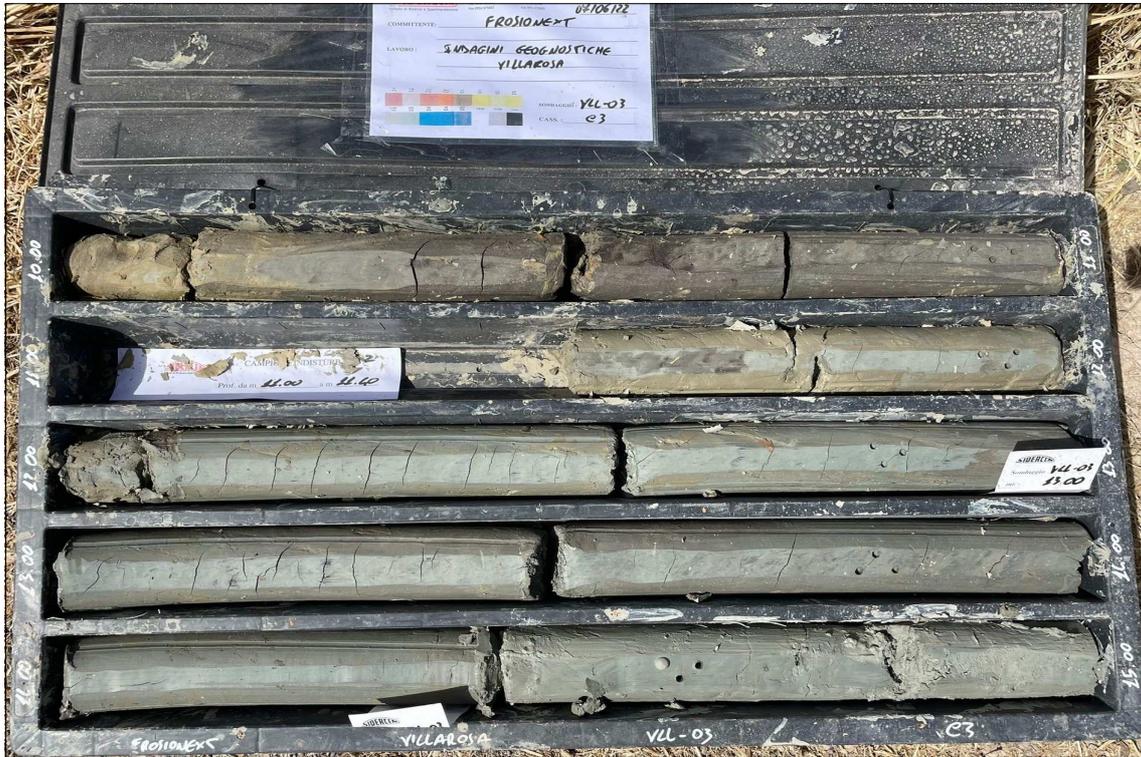
Cassetta n° 3 - profondità da m 10,00 a m 15,00

10.1	Argilla sabbiosa limosa, estremamente consistente, con struttura a tratti scagliosa.					0.4
12

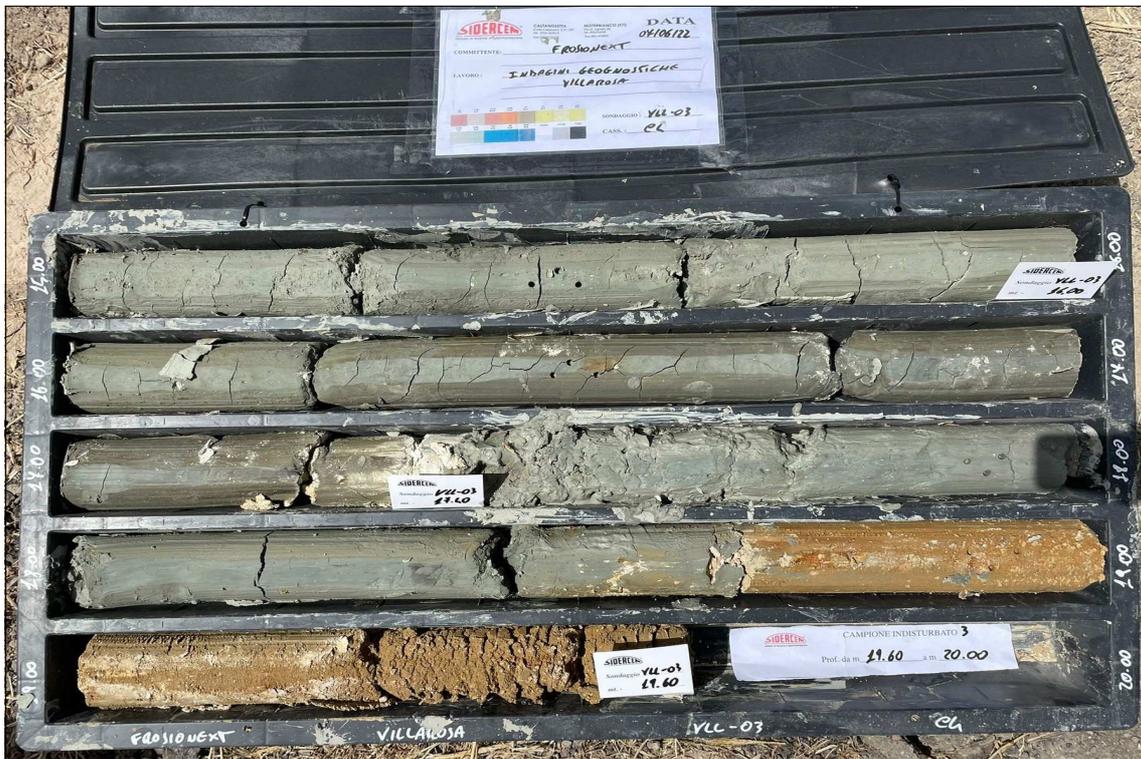
Cassetta n° 4 - profondità da m 15,00 a m 20,00

19.6	Sabbia debolmente limosa di colore nocciola, addensata					4

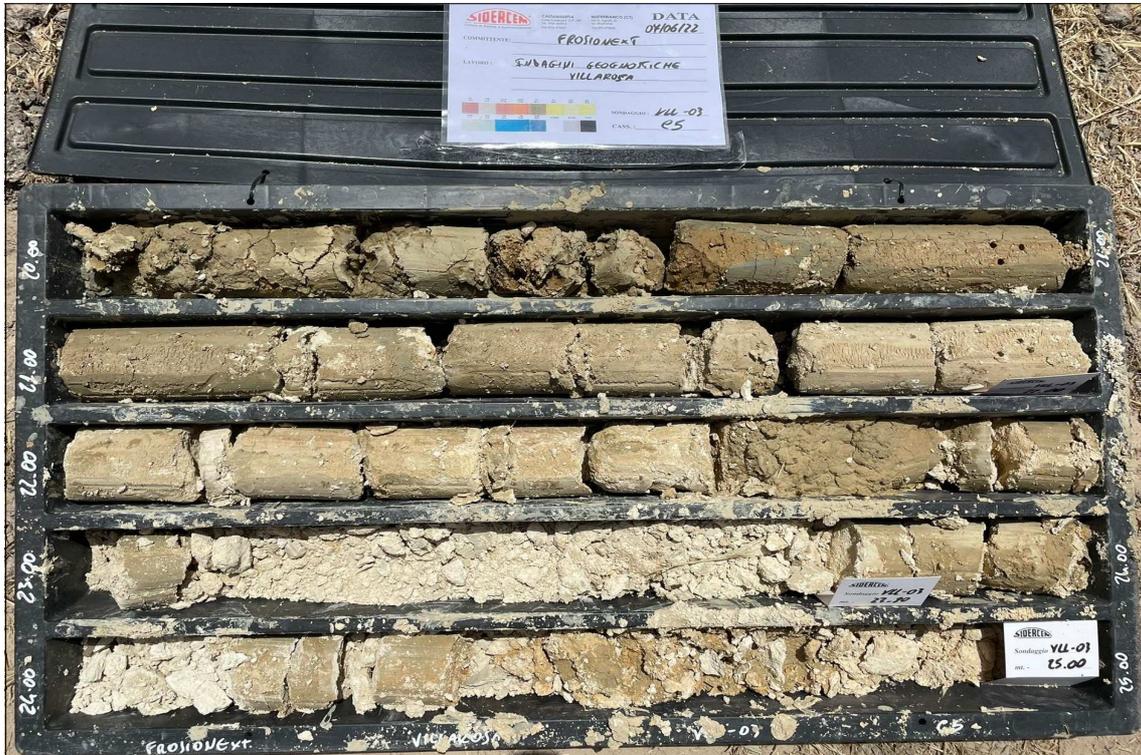
Cassetta n° 5 - profondità da m 20,00 a m 25,00

21.0	Sabbia debolmente limosa di colore nocciola, addensata	6) Rim	< 22,50 22,60		5	0.6
22			Sabbia debolmente limosa di colore variabile dal biancastro al giallastro, da estremamente addensata a debolmente cementata.					
23

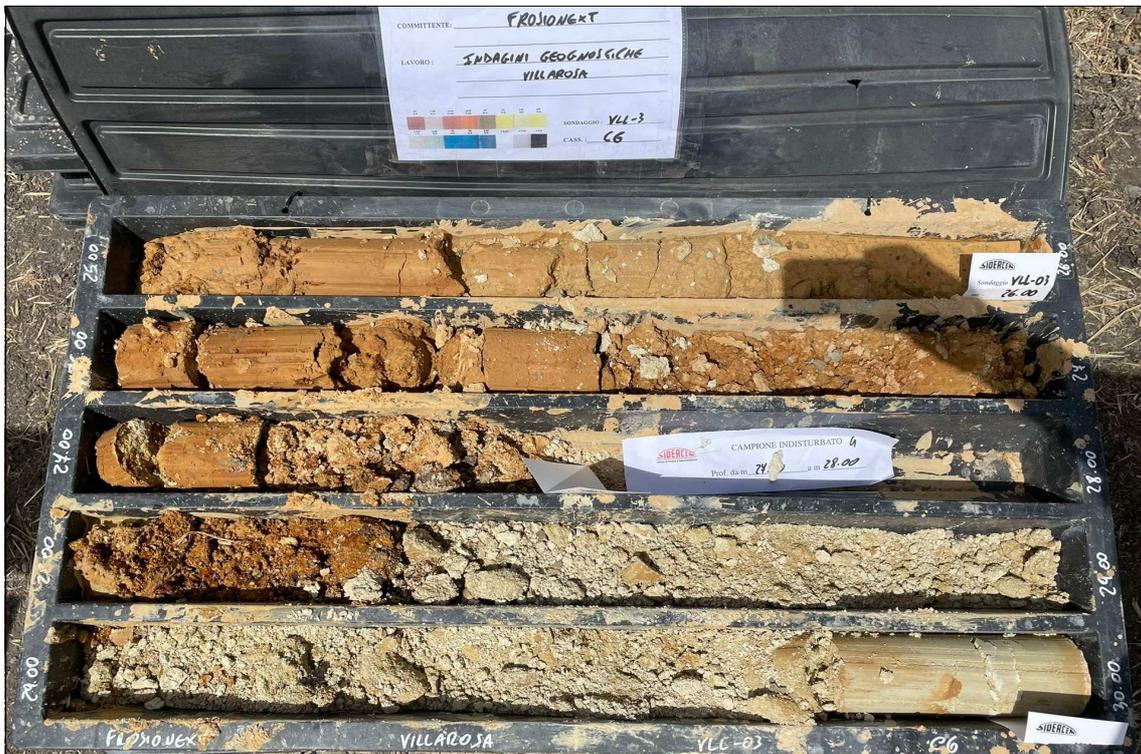
Cassetta n° 6 - profondità da m 25,00 a m 30,00

25.0	Sabbia debolmente limosa alternata a sabbia limosa debolmente ghiaiosa di colore variabile dal marrone chiaro al giallastro, addensata.	7) Ind	< 27,50 28,00		6	
24								
25								
26
