“Progetto di caratterizzazione fisica, chimica, dell’area portuale e dell’adiacente l’arenile nell’ambito dell’espletamento della VIA dei lavori di completamento delle opere interne e della infrastrutturazione edilizia e relativi impianti del porto di Catanzaro”.

Indagine aggiuntiva con ROV per lo studio di caratterizzazione delle Biocenosi bentoniche (Richiesta Comune di Catanzaro Prot. 37772 del 04/04/2022)

Relazione di commento alle ispezioni condotte sui fondali il 22 -luglio 2022

Luglio 2022

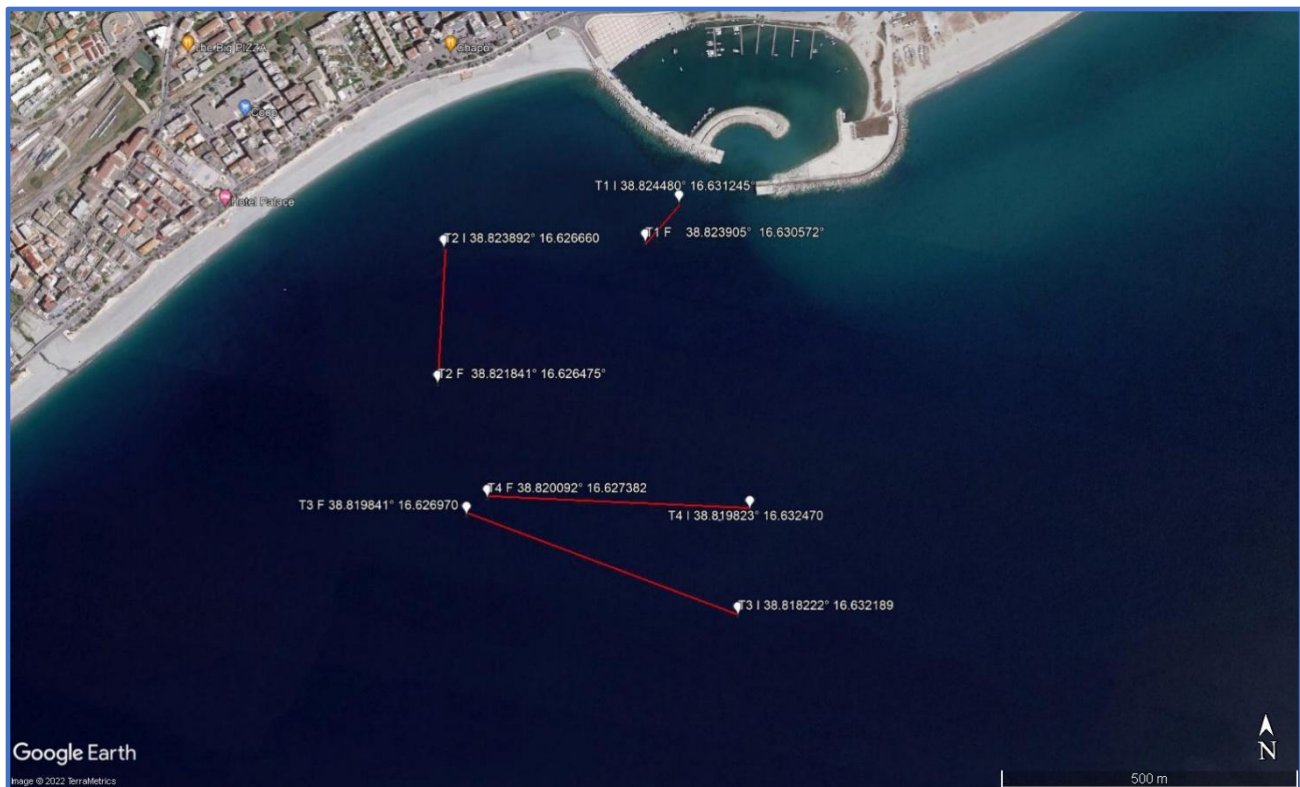
Nella figura è riportato il posizionamento dei 4 transetti di indagine

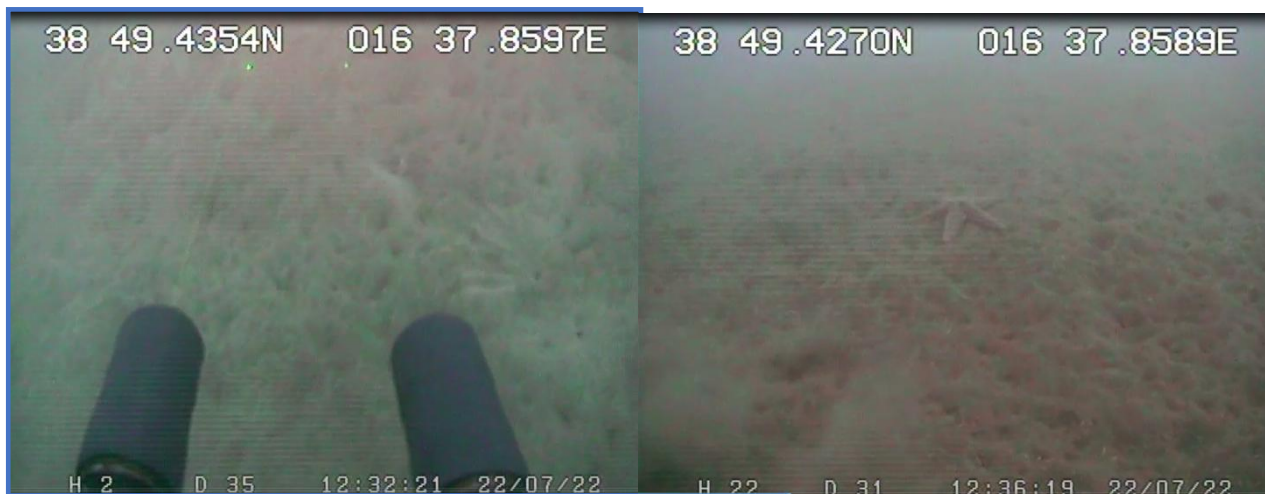
Il rilievo video registrato inizia sul punto finale del T1 alle coordinate 38.823905°N - 16.630572E (38°49,434' - 16°37,834'), su un fondale di circa 36 m dove si rileva un fondale omogeneo, con sedimento superficiale di sabbia fine infangata. Molto bassa la trasparenza delle acque, presenti abbondanti bioturbazioni e infauna. Rilevata, tra l'epifauna, la presenza di organismi quali pennatulacei e asteroidei, abbondante, specie a profondità minori, la presenza di ovature di gasteropodi. Individuati occasionali rifiuti antropici. Il fondale si mantiene sabbioso per tutto il tratto indagato senza evidenziare presenza di alcuna copertura vegetale. Il rilievo, che è stato condotto fino a profondità inferiori a quella prevista, si conclude a circa -10 metri mostrando una progressiva diminuzione della frazione pelitica nei sedimenti e il passaggio, dai -25 -20 m, alle SFBC. Assenti ripples.

In alto Fondale sabbioso - fangoso a 35 metri a Sx stella marina,

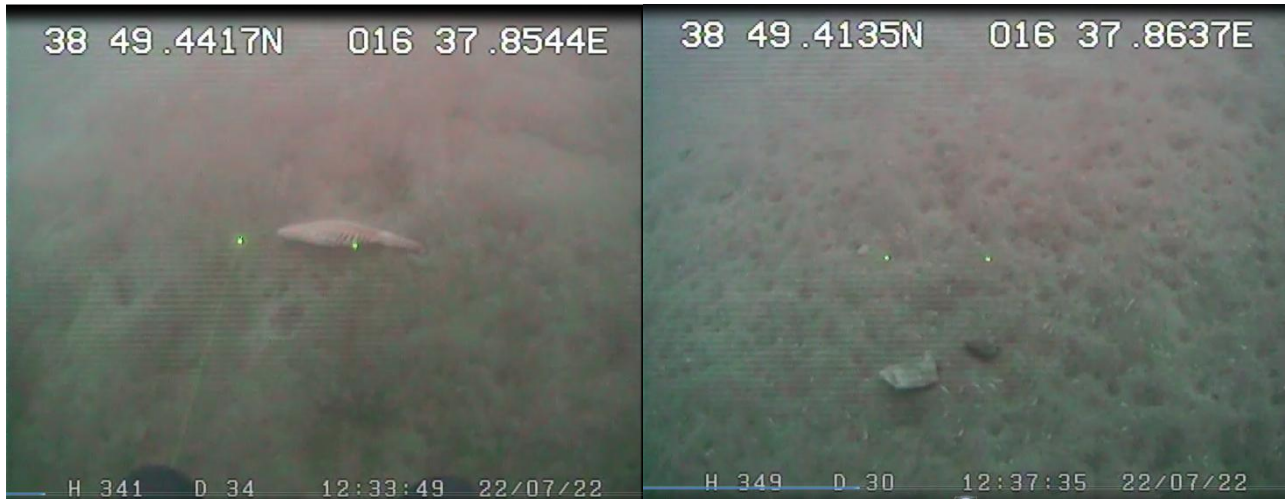
Dx Pennatulacea a -34 m e rifiuti plastici a 30m.

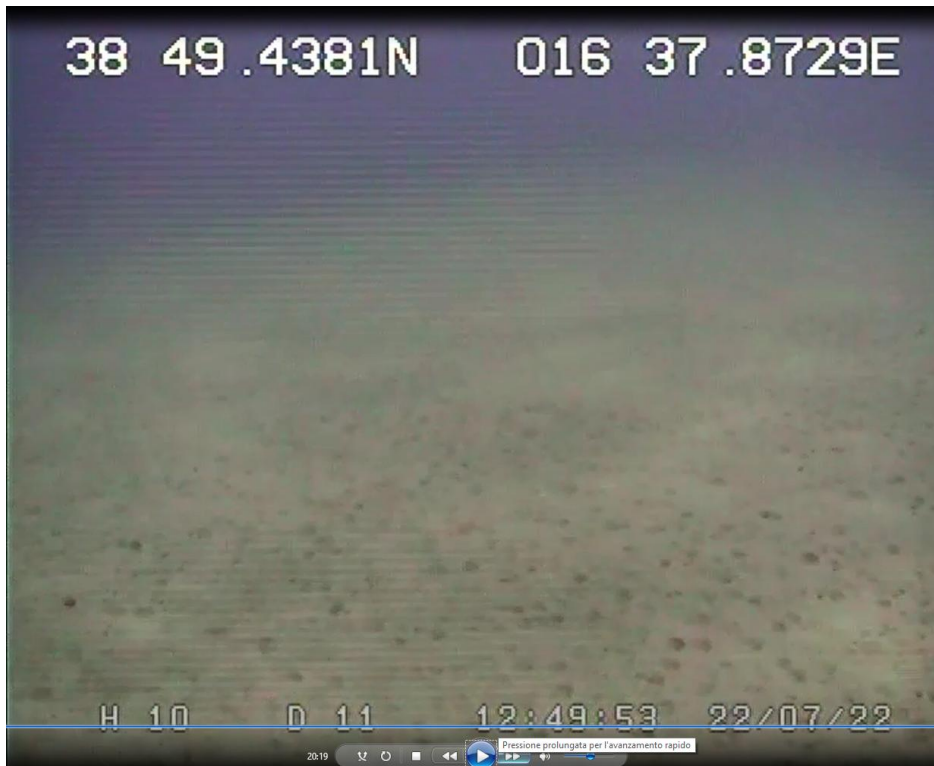
Fondali sabbiosi a -11 metri-

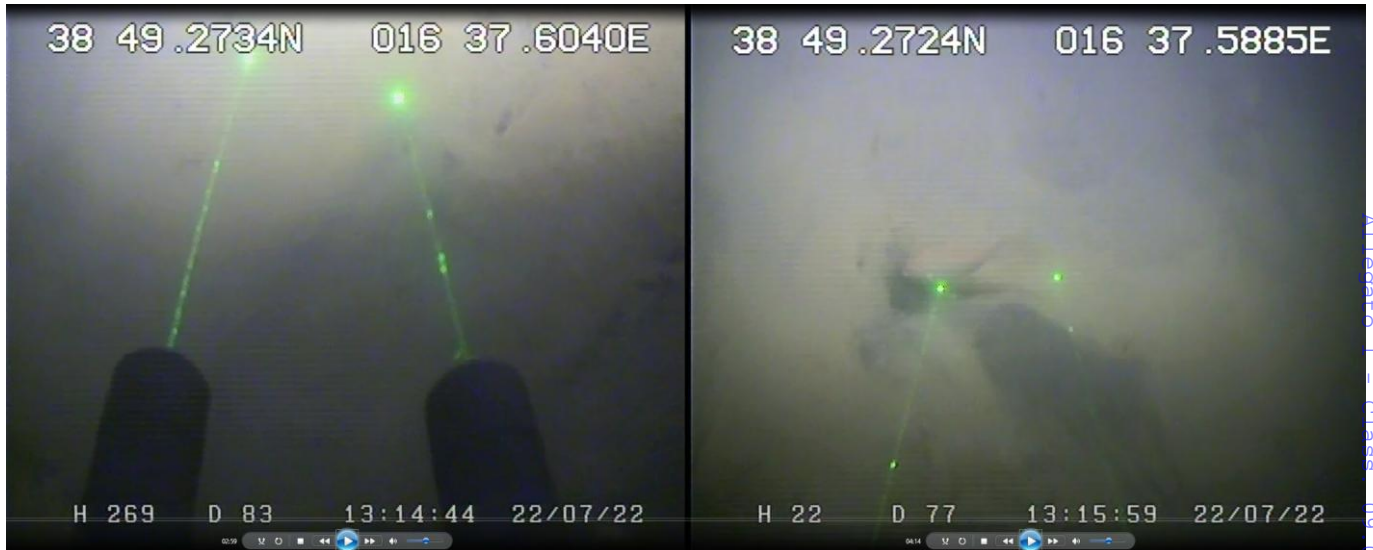
Il rilievo video registrato inizia sul punto finale del T2 alle coordinate $38.823892^{\circ}\text{N } 16.626660^{\circ}\text{E}$ ($38^{\circ}49,433' - 16^{\circ}37,600'$), su un fondale di -83 metri che risulta nettamente fangoso.

In alto fondale fangoso e elevata torbidità a -83 e -77 metri.

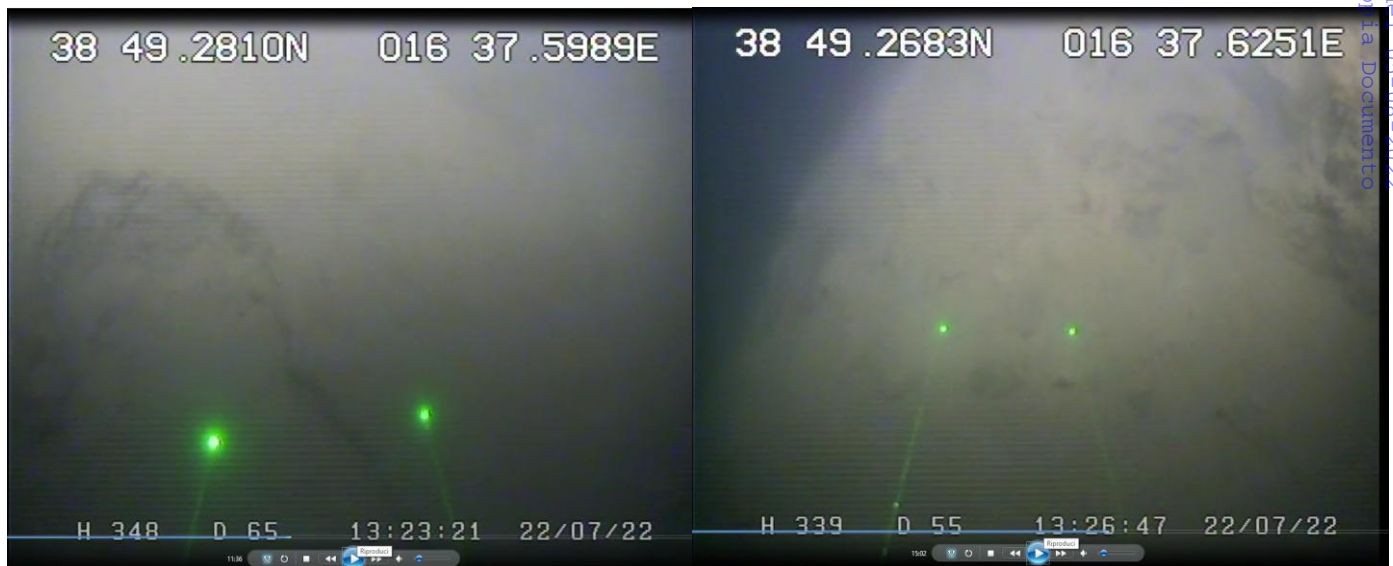
Il sedimento si mantiene tale durante la rapida risalita a quote inferiori. Si evidenziano a -66 a -65 dei metri massi affioranti, che appaiono essere parti di conglomerati ricoperti da sedimento. Elementi duri affioranti dalla copertura di sabbia fangosa si rilevano anche a -60 metri. Nel tratto di prevista esplorazione, che partiva dai -50 metri si rileva un sedimento di fondo costituito da sabbia fine infangata con bioturbazioni che si mantiene tale anche a 45 metri.

Immagine della “parete” riprese a 66 e-55 metri

I fondali si presentano in tutta l'area uniformemente sabbiosi, con affioramenti di conglomerati duri in corrispondenza del ciglio della scarpata nell'area T2 nella fascia tra i 66 e 60 metri.

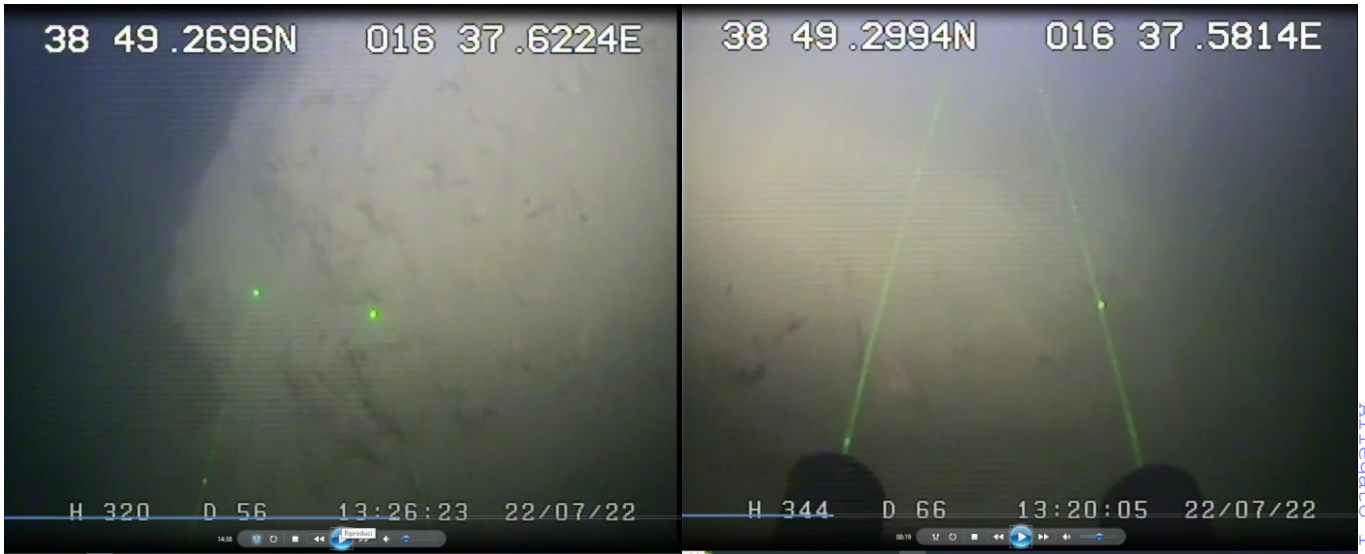
Immagine della "parete" riprese a 56 e-66 metri

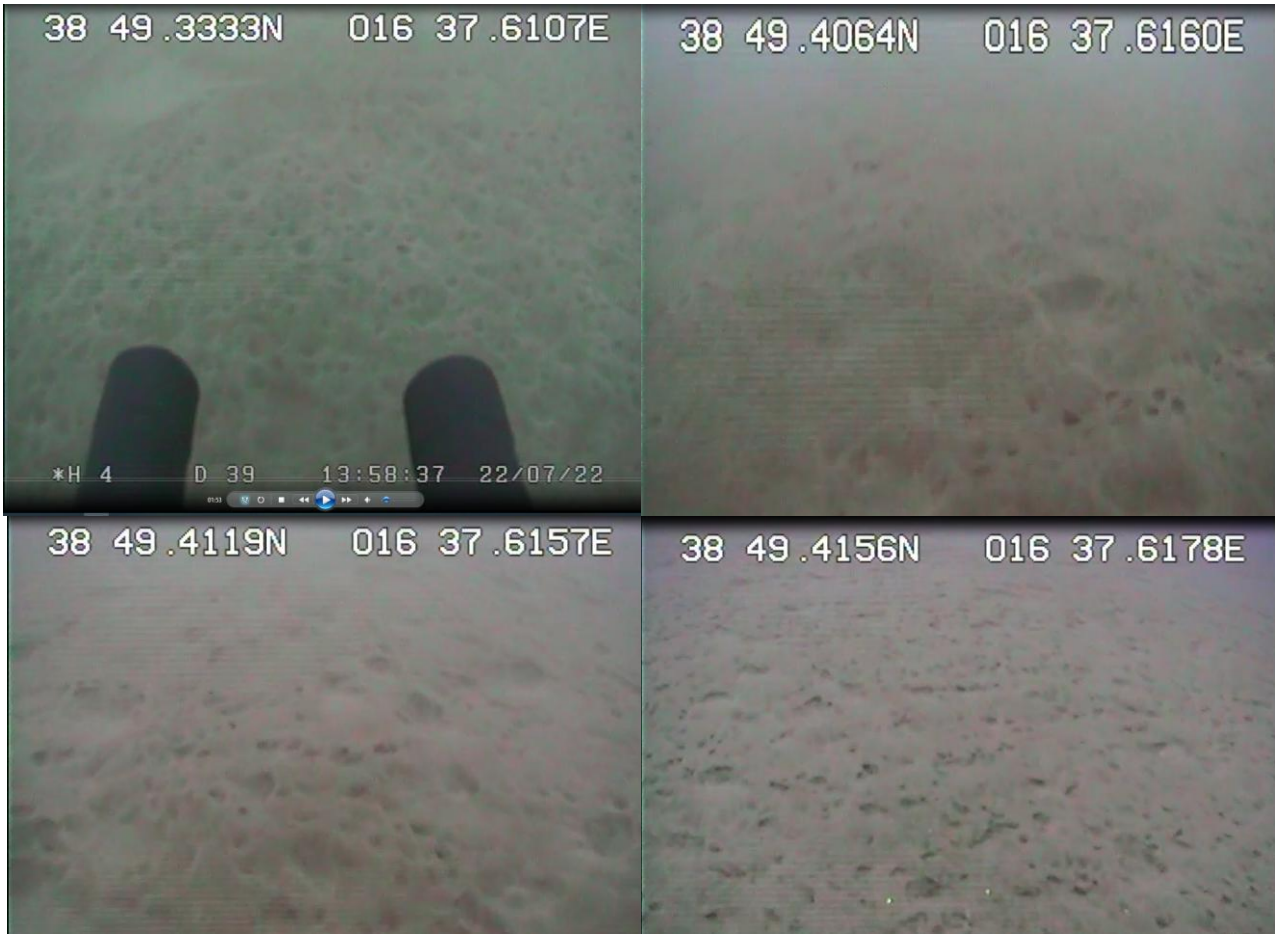
La successiva registrazione, effettuata dopo un controllo e riposizionamento del veicolo subaqueo (**files 140 file- H reg.Iniziale 13:56**), riprende il percorso dai 48 metri per mostrare a 40 e a 35 metri ancora sabbia fangosa con bioturbazioni. Oltre l'orlo della scarpata, con pendenze inferiori e batimetriche comprese tra i -30 metri e -25 metri la sabbia si presenta di colore più chiaro con diminuzione della frazione pelitica e delle bioturbazioni.

Fondali sabbiosi a 39, 34, 30 e 25 metri, da rilevare la variazione di colore.

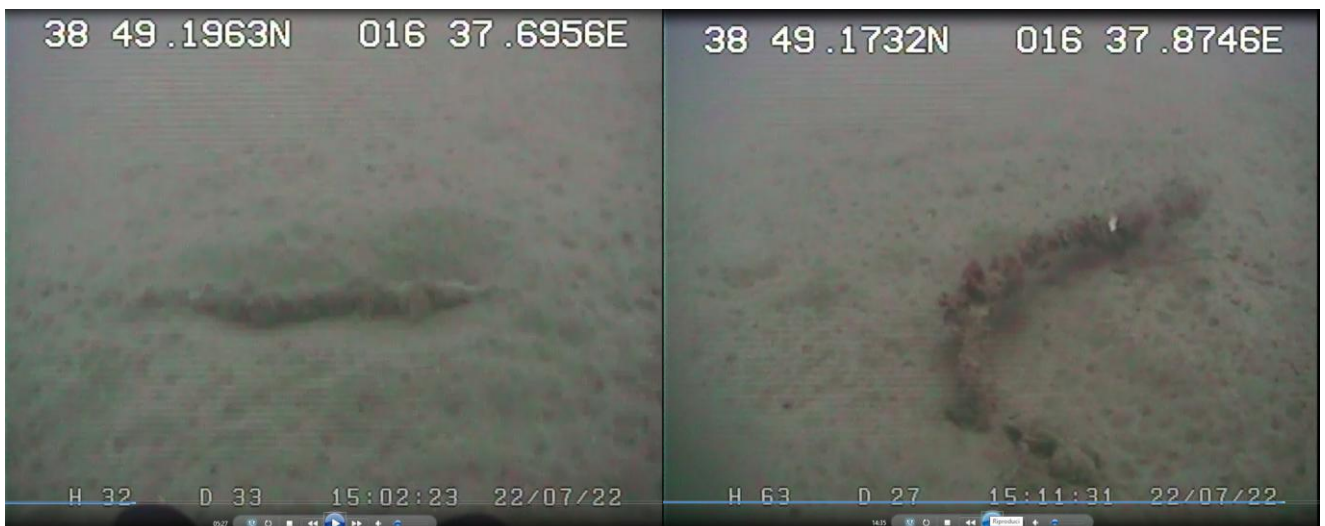
Detriti rilevati a -33 e -27 metri.
