S.S. 80 "Raccordo di Teramo"

Tratta stradale Teramo mare  
Variante alla S.S. 80 dalla A14 (Mosciano S. Angelo) alla  
S.S. 16 (Giulianova) – LOTTO IV

ARCHEOLOGIA PREVENTIVA

RELAZIONE SCIENTIFICA DEGLI ESITI DELLE INDAGINI  
Relazione illustrativa

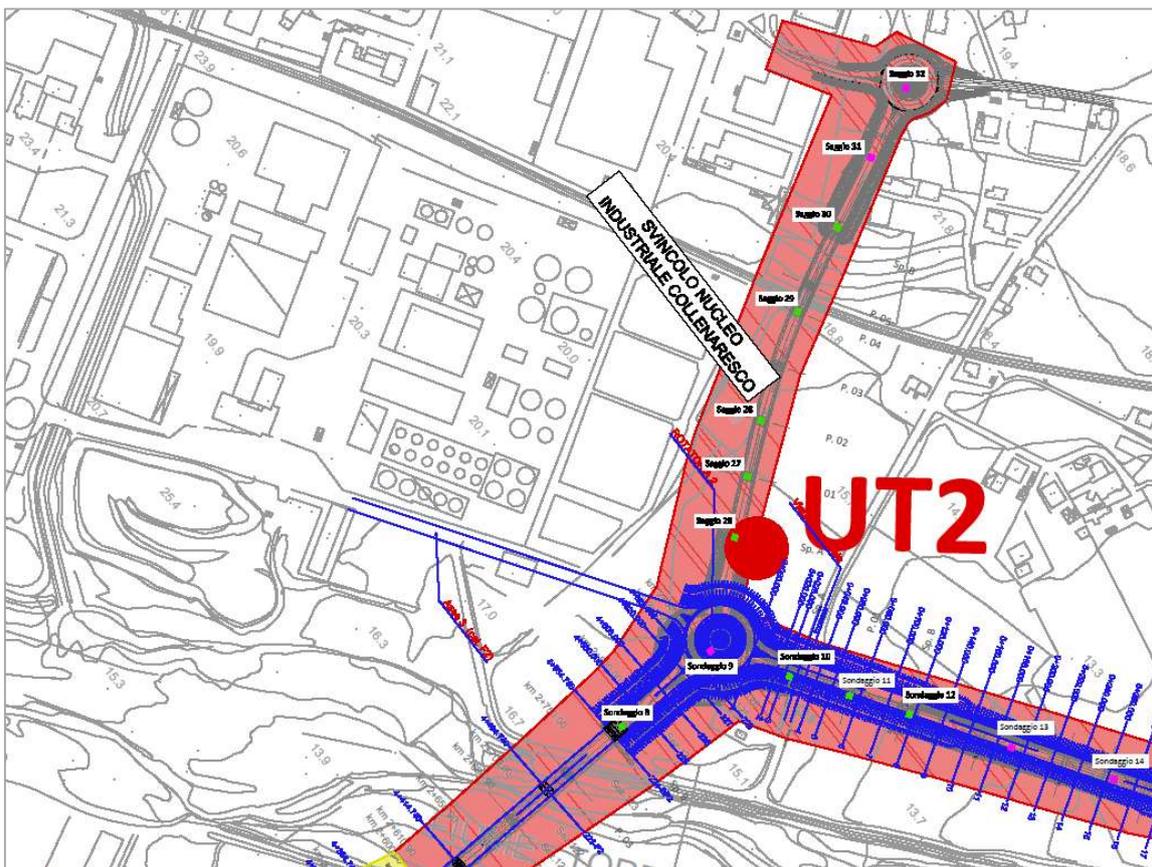
Figura 1. Particolare della planimetria di progetto in corrispondenza della rotatoria n. 2 e del nuovo svincolo “Nucleo Industriale ColleranESCO”. In grigio il tratto in progetto eliminato (rotatoria n. 3 e relativa rampa di collegamento), in blu il nuovo progetto in adeguamento. Sono riportati anche il rischio archeologico relativo (Alto, in rosso) e i saggi di scavo condotti in corrispondenza.

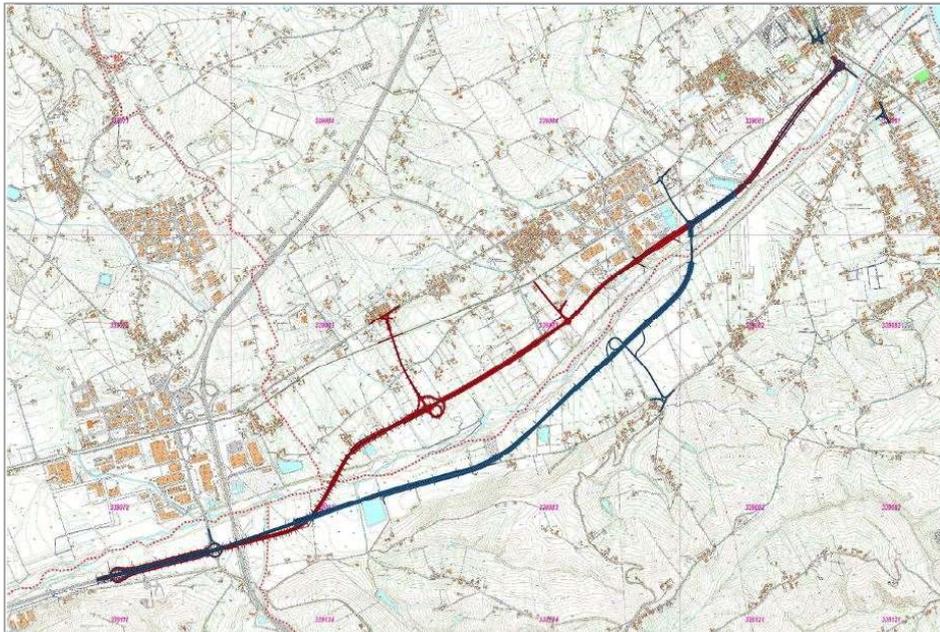
Figura 2. Planimetria su base CTR delle due proposte progettuali: in rosso la soluzione 1 (adottata), in blu la soluzione 2 (scartata).

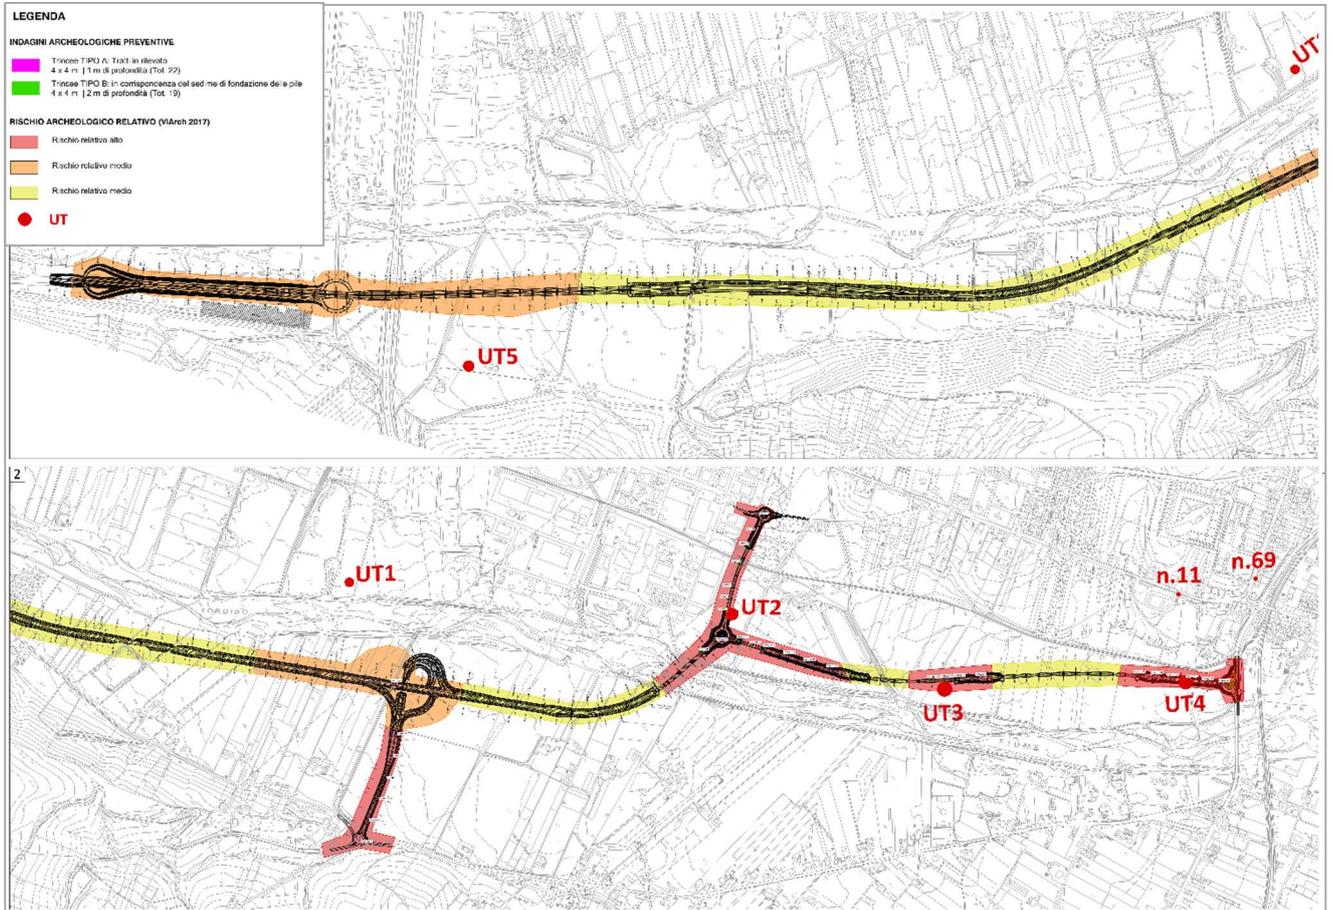
Figura 3. Planimetria di ubicazione dei saggi archeologici preventivi (tav. T00SG00GENPL01).

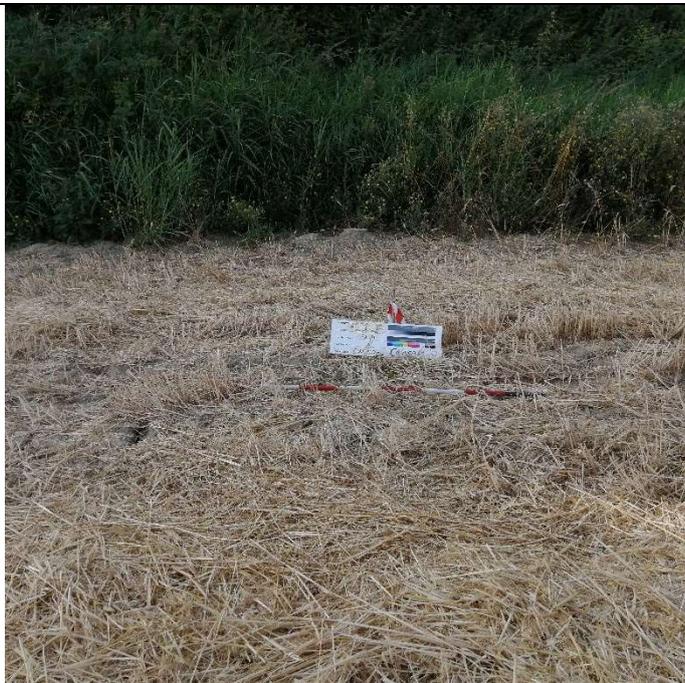
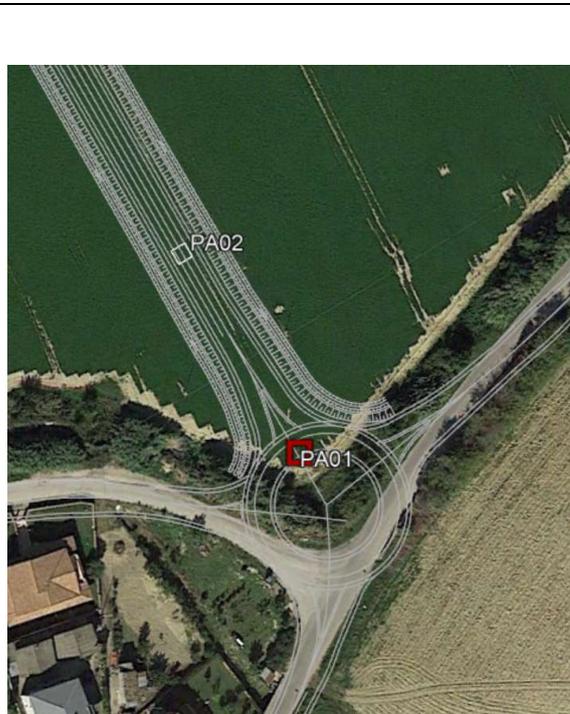
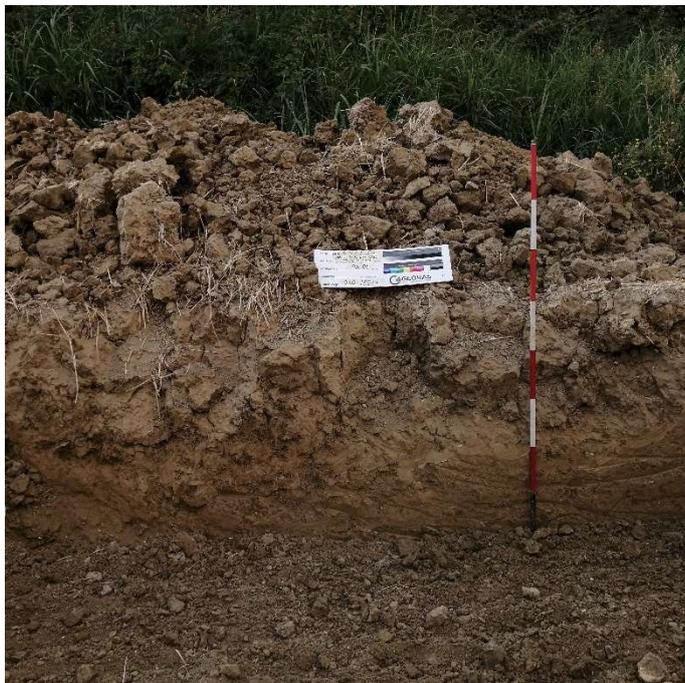
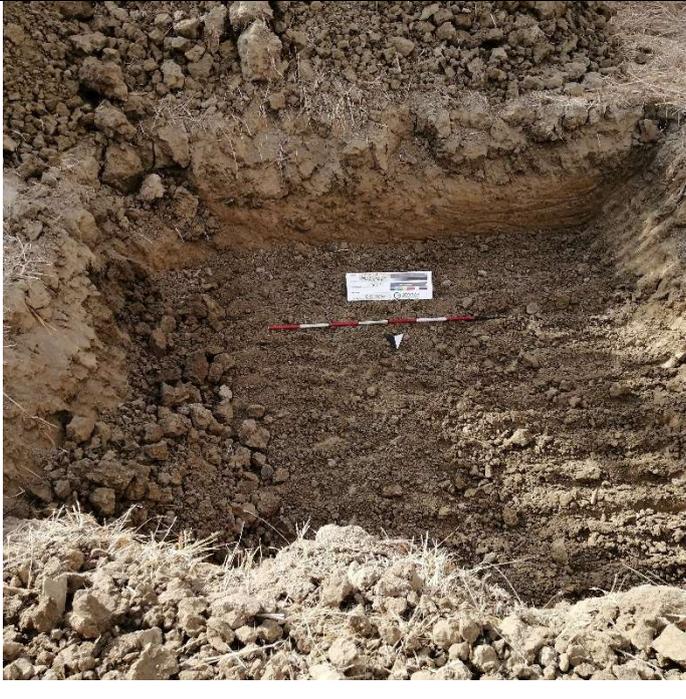
| <p>PA01 – Saggio di scavo</p> | <p>PA01 – Stralcio planimetrico su ortofoto</p> |

| <p><b>STRATIGRAFIA:</b></p> <ul style="list-style-type: none"> <li>• da 0,00 a 0,20 m: strato vegetale limoso con qualche ciottolo e frustuli vegetali di colore marrone.</li> <li>• da 0,20 a 1,00 m: strato a matrice limo-argillosa, di colore marrone chiaro, con rada presenza di ghiaia sciolta.</li> </ul> | |

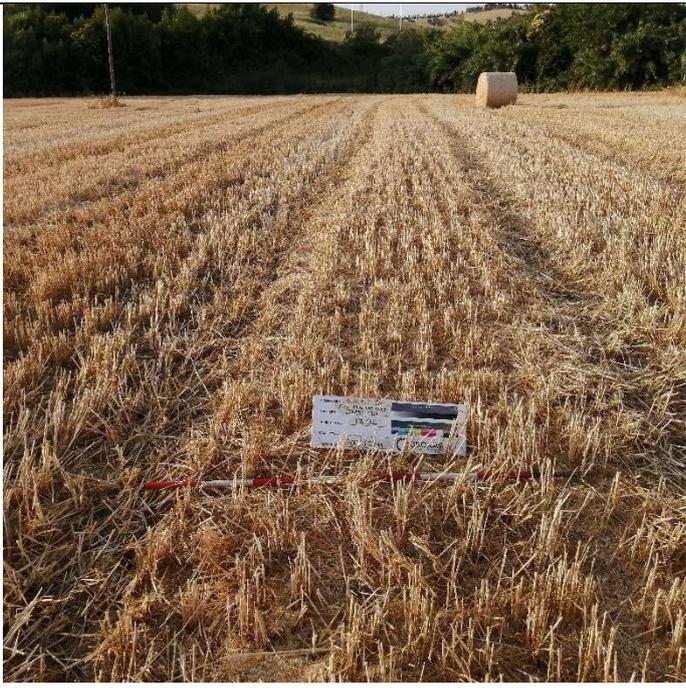
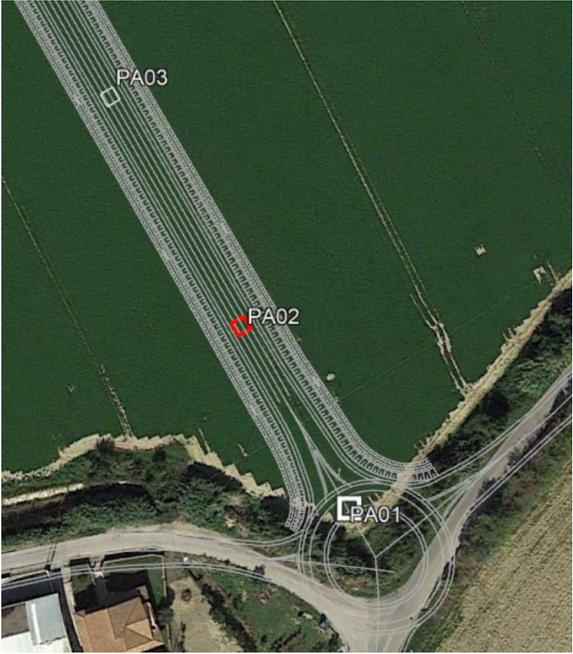
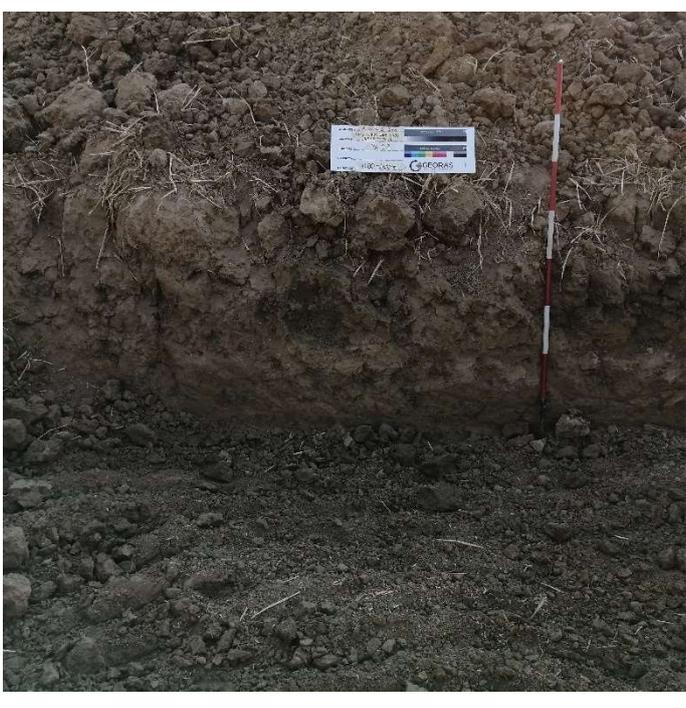
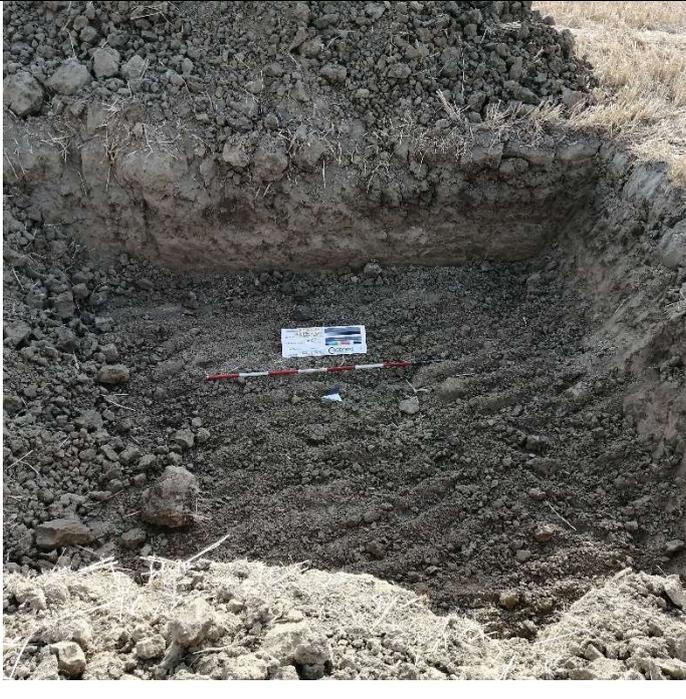
| <p>PA02 – Saggio di scavo</p> | <p>PA02 – Stralcio planimetrico su ortofoto</p> |

| <p><b>STRATIGRAFIA:</b></p> <ul style="list-style-type: none"> <li>• da 0,00 a 0,30 m: strato vegetale limoso con qualche ciottolo e frustuli vegetali di colore marrone.</li> <li>• da 0,30 a 1,00 m: strato a matrice limo-argillosa, di colore marrone chiaro, con rada presenza di ghiaia sciolta.</li> </ul> | |

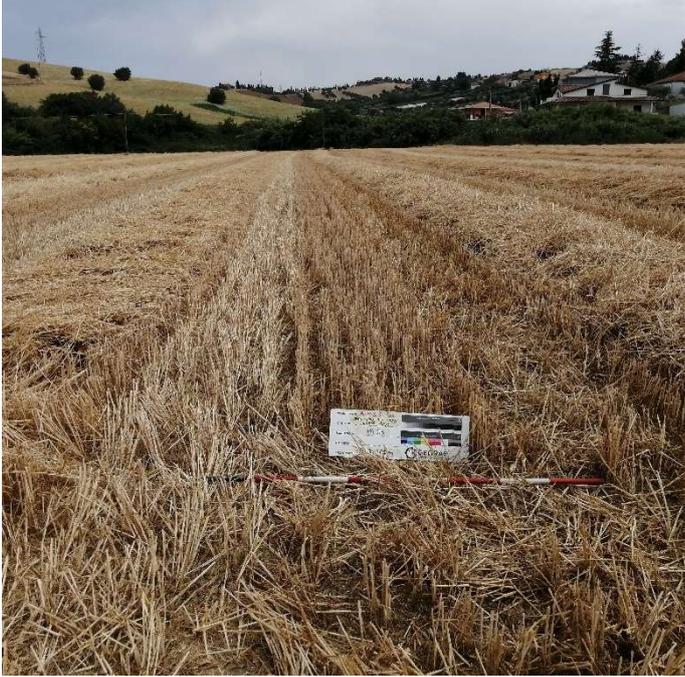
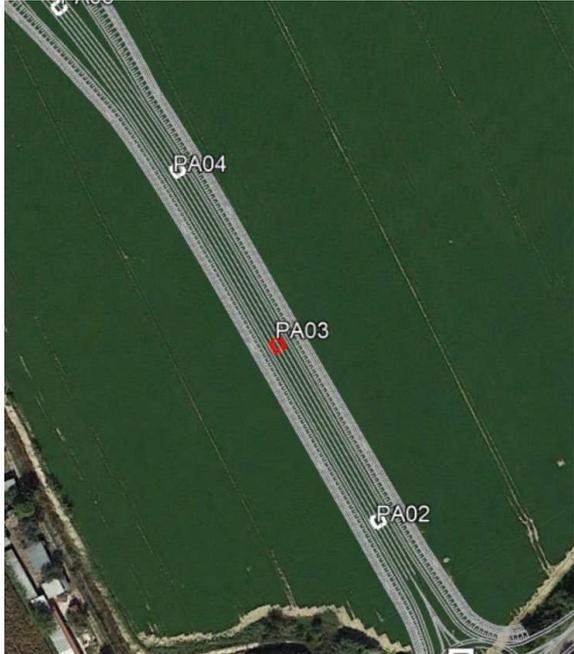
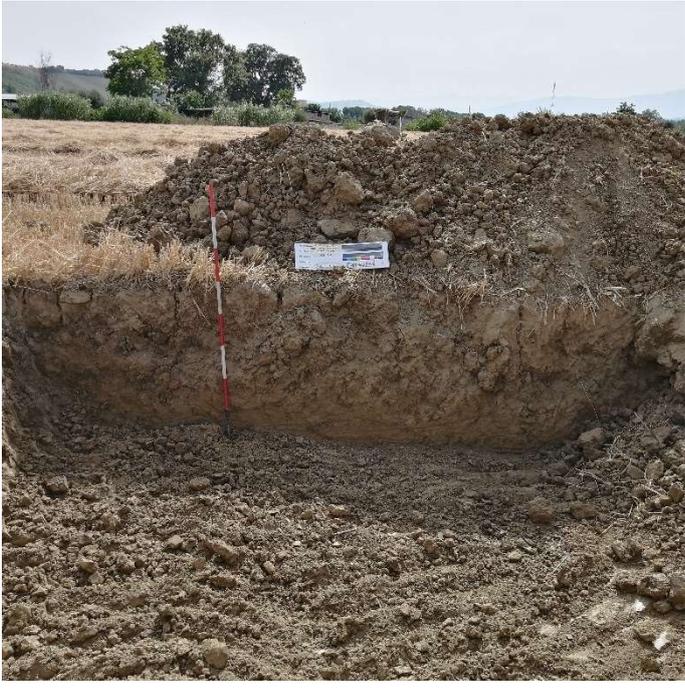
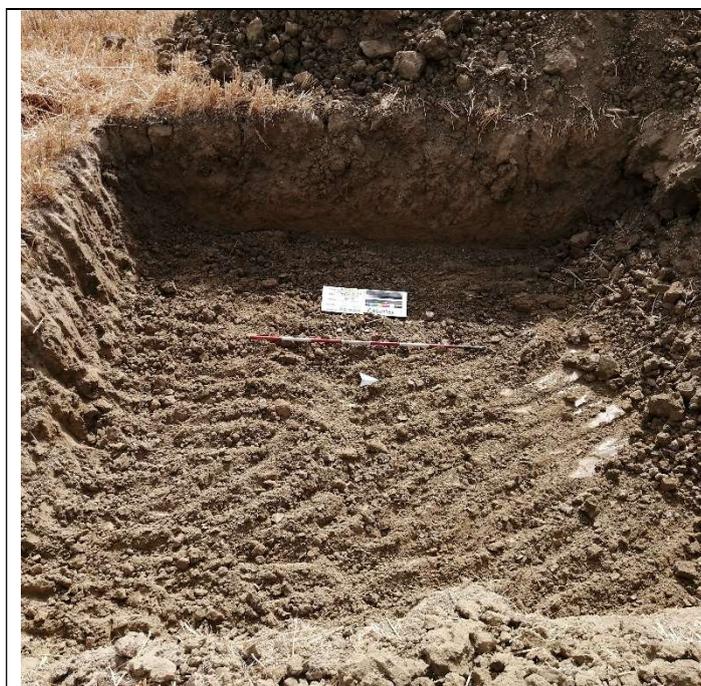
PA03 – Saggio di scavo

- da 0,00 a 0,20 m: strato vegetale limoso con qualche ciottolo e frustuli vegetali di colore marrone.
- da 0,20 a 1,00 m: strato a matrice limo-argillosa, di colore marrone chiaro, con rada presenza di ghiaia sciolta.

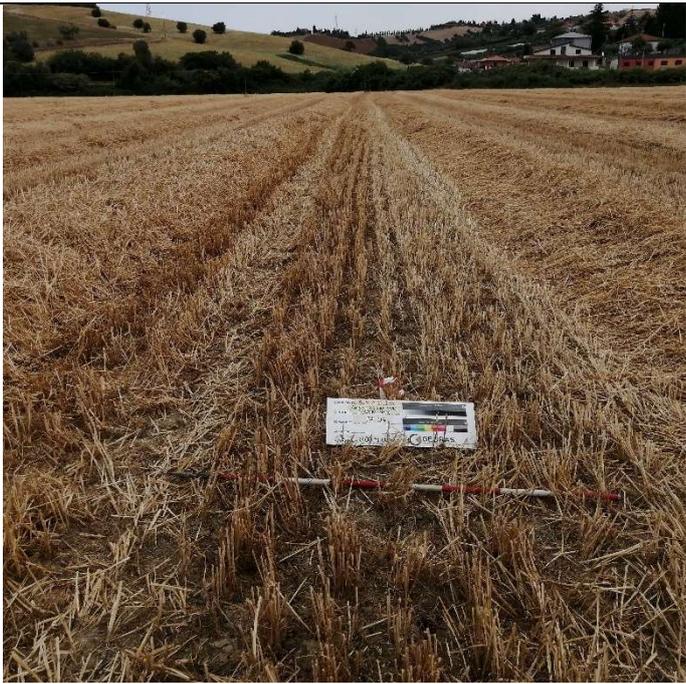
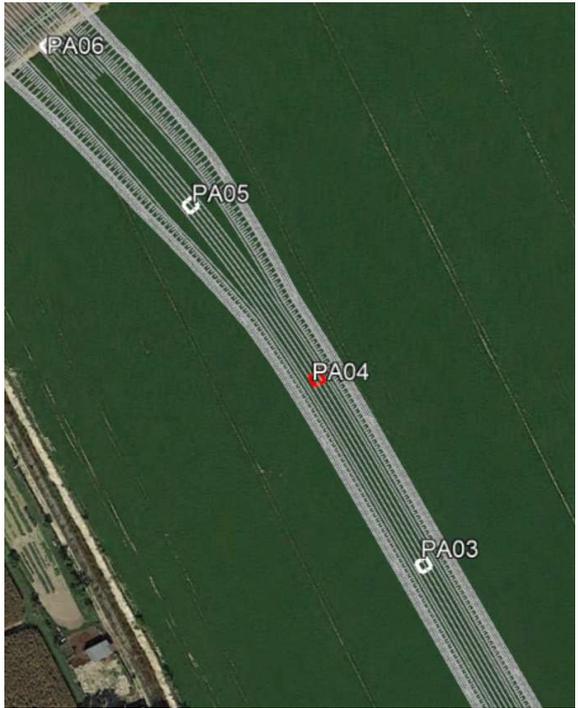
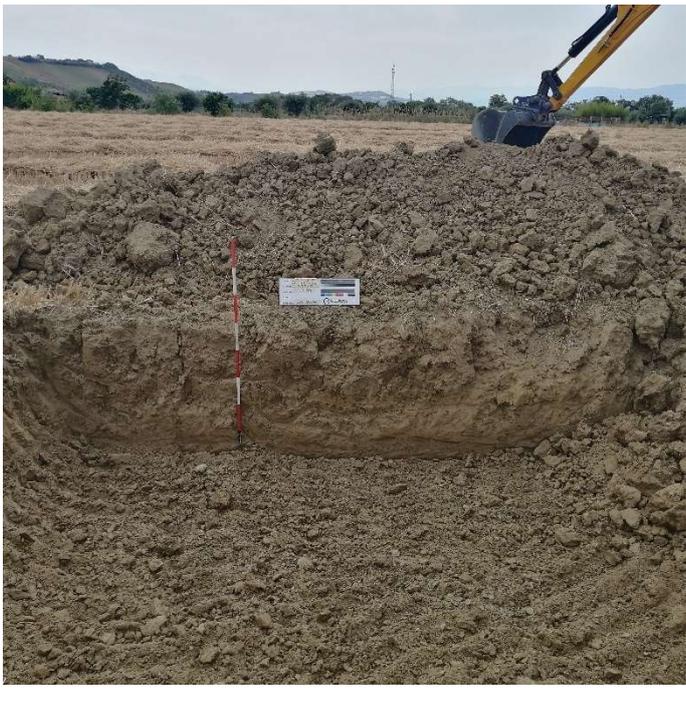
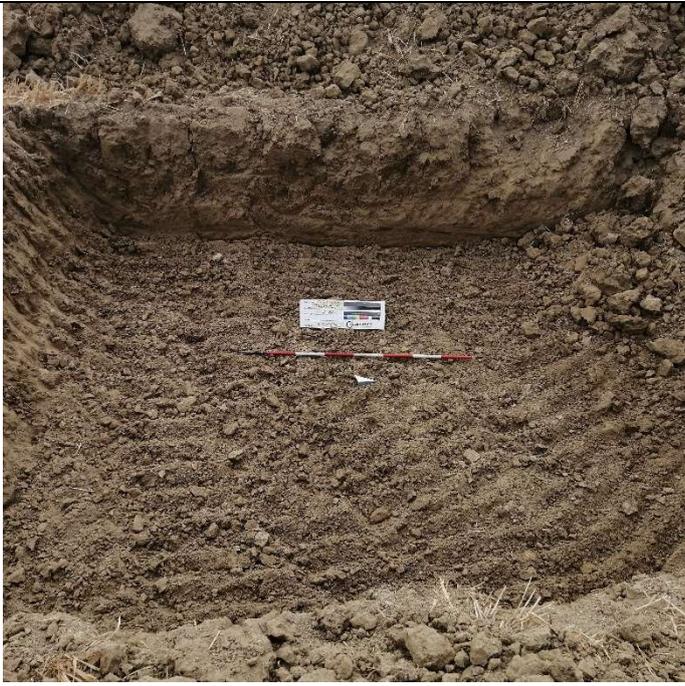
| <p>PA04 – Saggio di scavo</p> | <p>PA04 – Stralcio planimetrico su ortofoto</p> |

| <p><b>STRATIGRAFIA:</b></p> <ul style="list-style-type: none"> <li>• da 0,00 a 0,40 m: strato vegetale limoso con qualche ciottolo e frustuli vegetali di colore marrone.</li> <li>• da 0,40 a 1,00 m: strato a matrice limo-argillosa, di colore marrone chiaro, con rada presenza di ghiaia sciolta.</li> </ul> | |

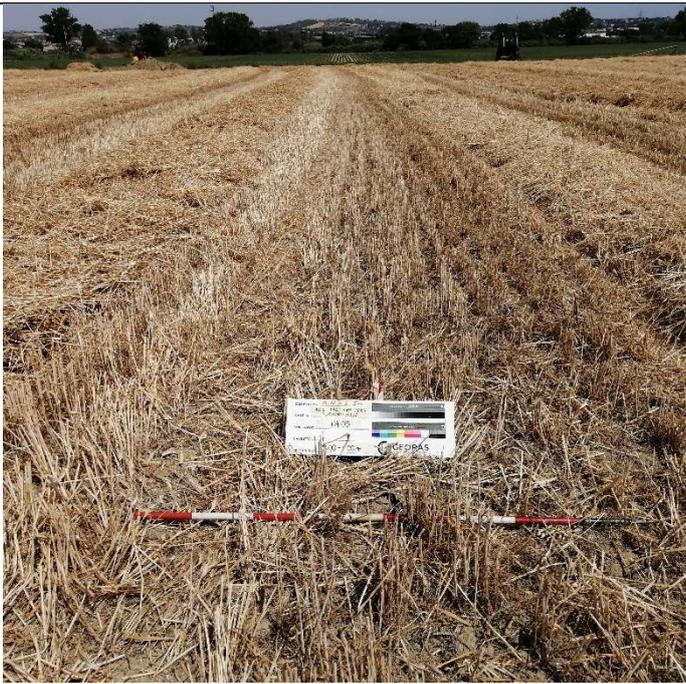
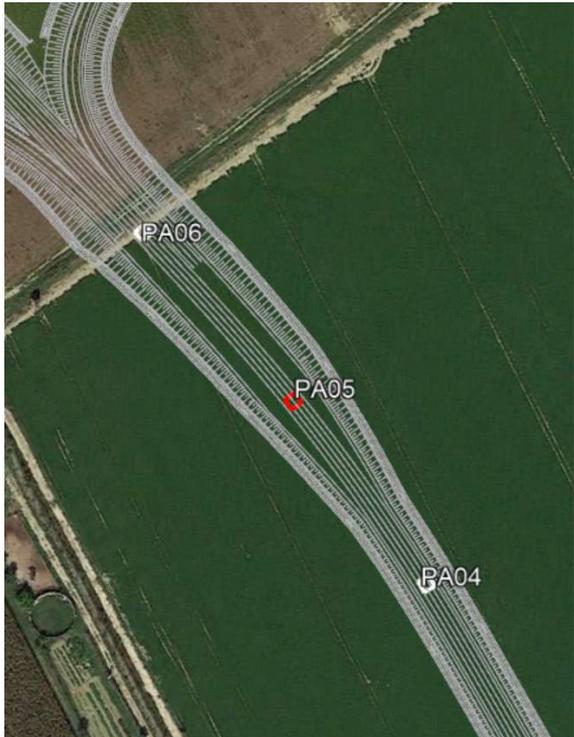
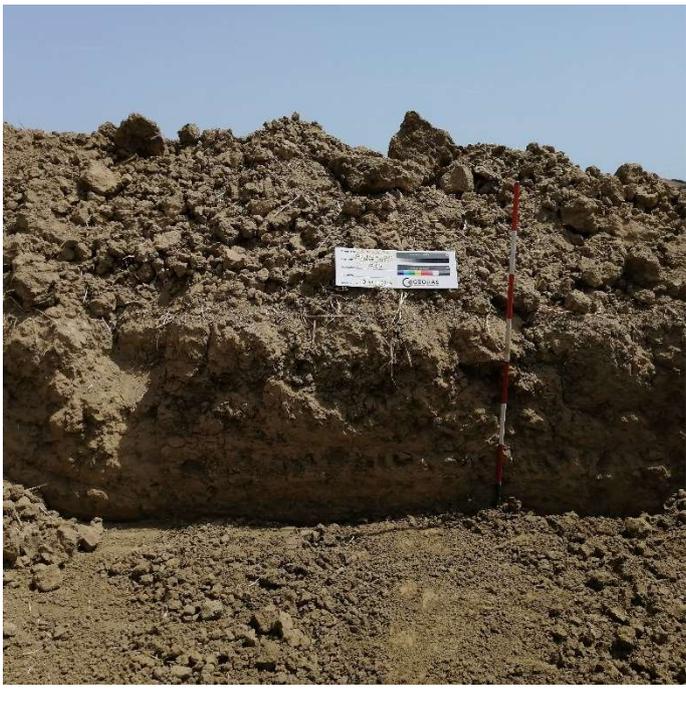
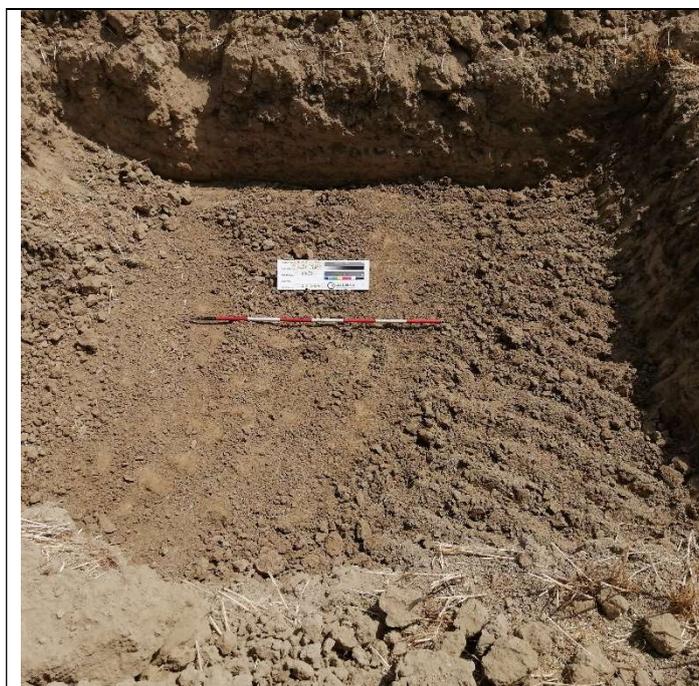
PA05 – Saggio di scavo

- da 0,00 a 0,30 m: strato vegetale limoso con qualche ciottolo e frustuli vegetali di colore marrone.
- da 0,30 a 1,00 m: strato a matrice limo-argillosa, di colore marrone chiaro, con rada presenza di ghiaia sciolta.

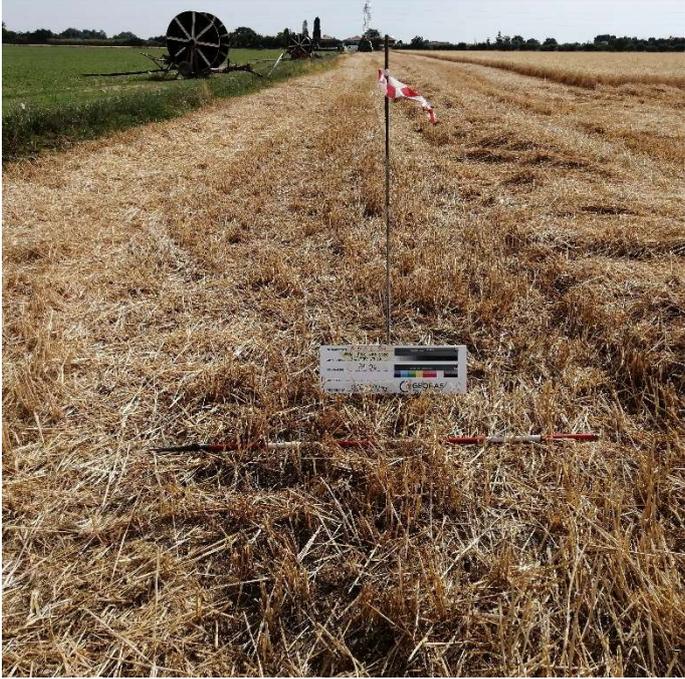
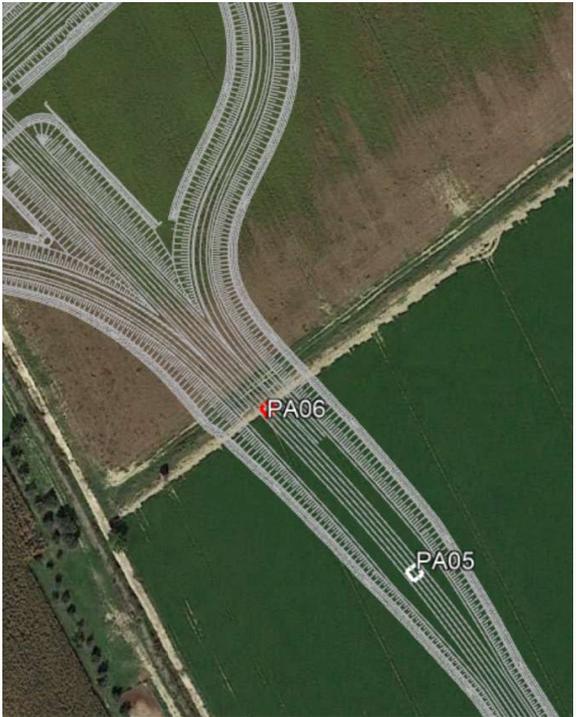
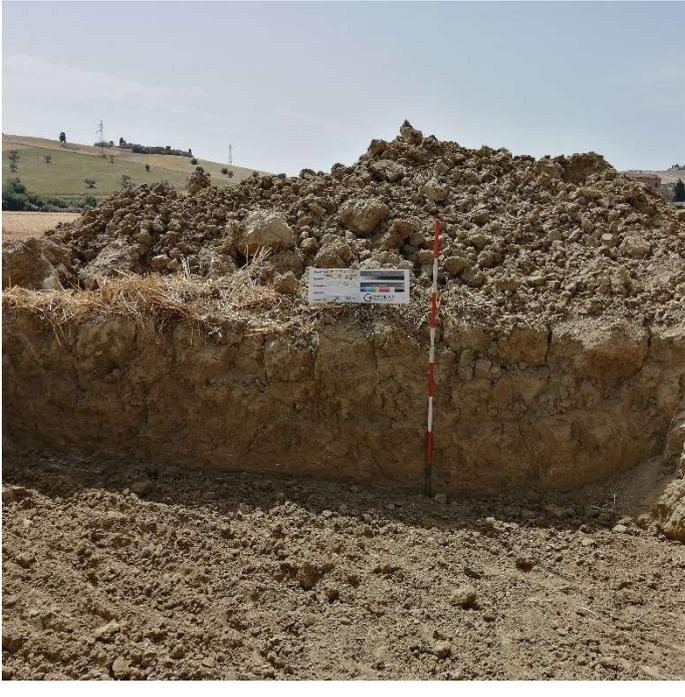
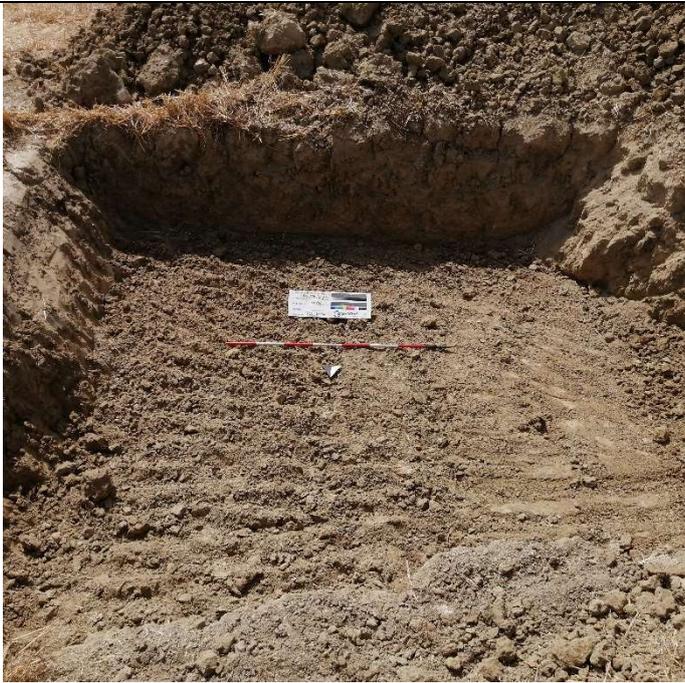
| <p>PA06 – Saggio di scavo</p> | <p>PA06 – Stralcio planimetrico su ortofoto</p> |

| <p>OSSERVAZIONI:</p> | <p>Si segnala la presenza di radi frammenti di ceramica moderna.</p> |

| <p><b>STRATIGRAFIA:</b></p> <ul style="list-style-type: none"> <li>• da 0,00 a 0,30 m: strato vegetale limoso con qualche ciottolo e frustuli vegetali di colore marrone.</li> <li>• da 0,30 a 1,00 m: strato a matrice limo-argillosa, di colore marrone chiaro, con rada presenza di ghiaia sciolta.</li> </ul> | |

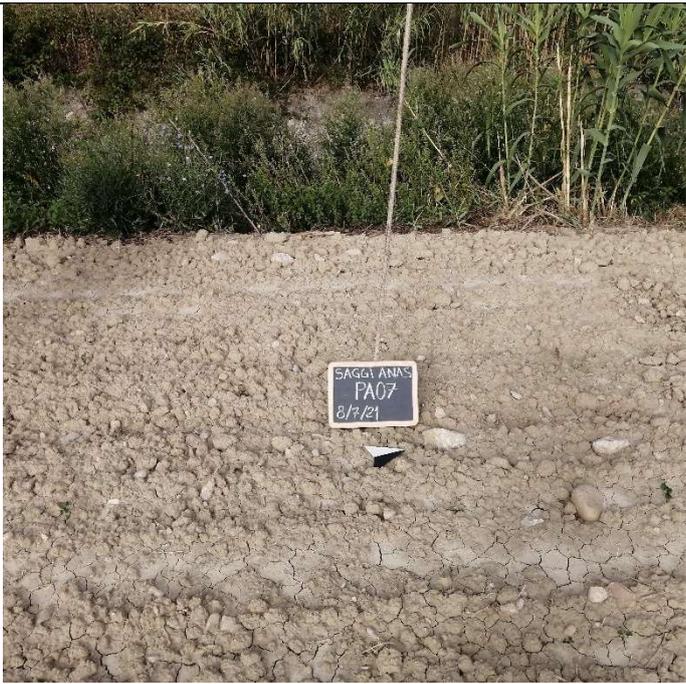
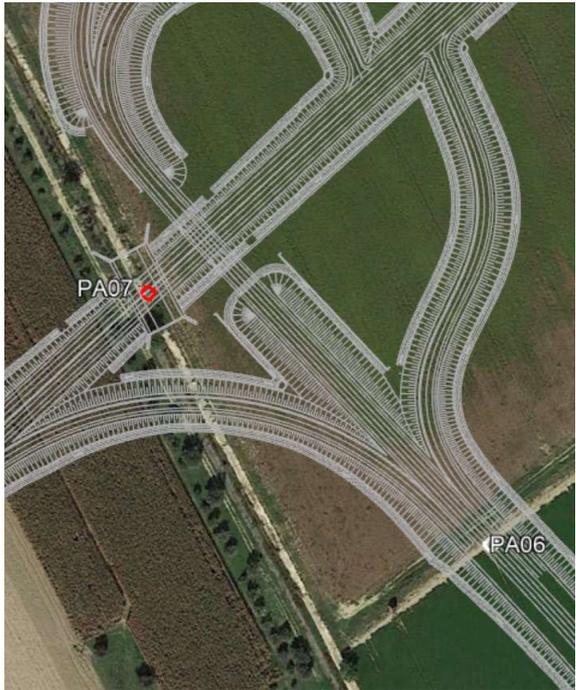
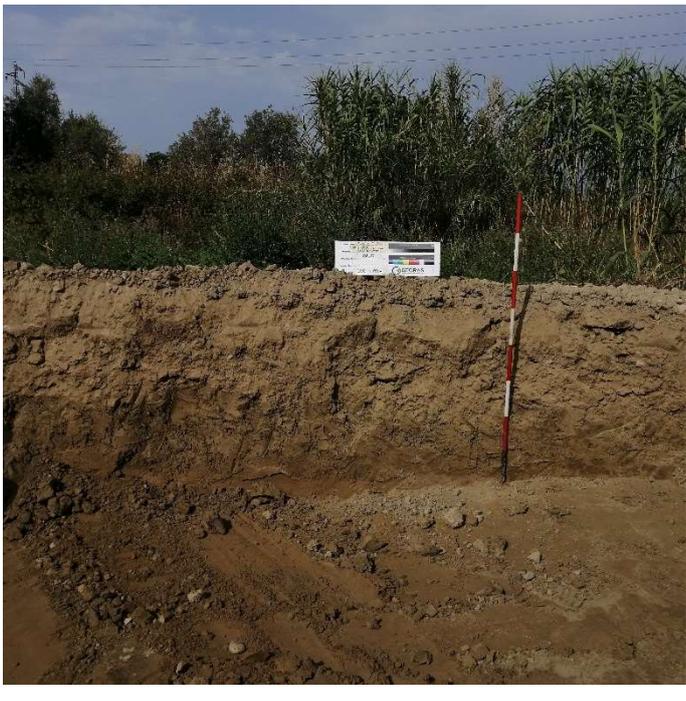
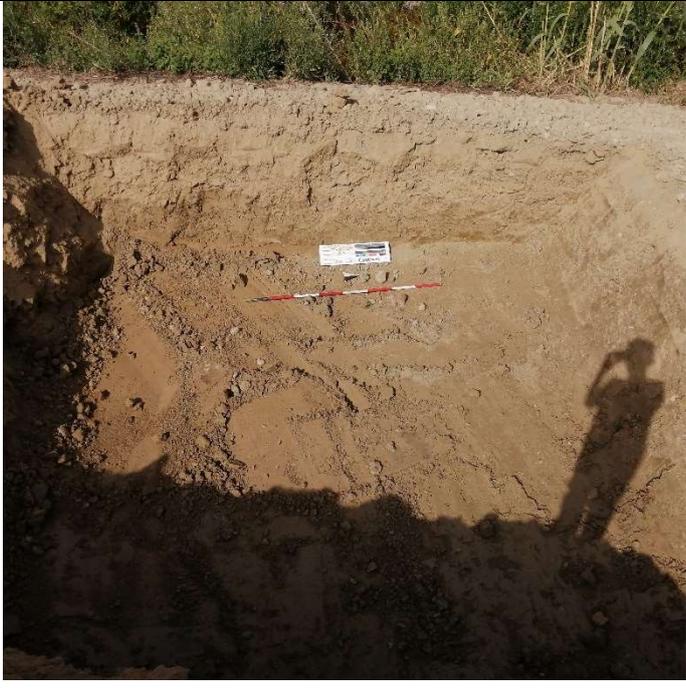
| <p>PA07 – Saggio di scavo</p> | <p>PA07 – Stralcio planimetrico su ortofoto</p> |

| <p><b>STRATIGRAFIA:</b></p> <ul style="list-style-type: none"> <li>• da 0,00 a 0,15 m: strato vegetale limoso con qualche ciottolo e frustuli vegetali di colore marrone.</li> <li>• da 0,15 a 1,00 m: strato a matrice limo-argillosa, di colore marrone chiaro, con rada presenza di ghiaia sciolta e lenti di argilla di colore rossastro.</li> </ul> | |

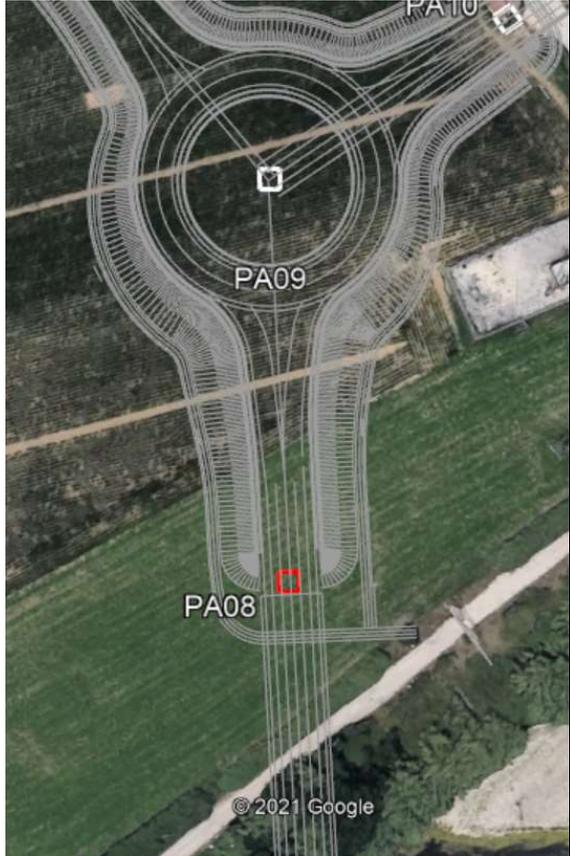
| <i>PA08 – Saggio di scavo</i> | <i>PA08 – Stralcio planimetrico su ortofoto</i> |

| <i>PA08 – Saggio di scavo</i> | <i>PA08 – Stralcio planimetrico su ortofoto</i> |
|---|---|
| <b>STRATIGRAFIA:</b> <ul style="list-style-type: none"> <li>• da 0,00 a 0,30 m: strato vegetale limoso con qualche ciottolo e frustuli vegetali di colore marrone.</li> <li>• da 0,30 a 1,30 m: strato a matrice limo-argillosa, di colore marrone chiaro, con rada presenza di ghiaia sciolta.</li> <li>• da 1,30 a 2,00 m: strato di riporto moderno con notevole presenza di calcinacci, pezzi di asfalto, mattoni, foratini e pezzi di plastica.</li> </ul> | |

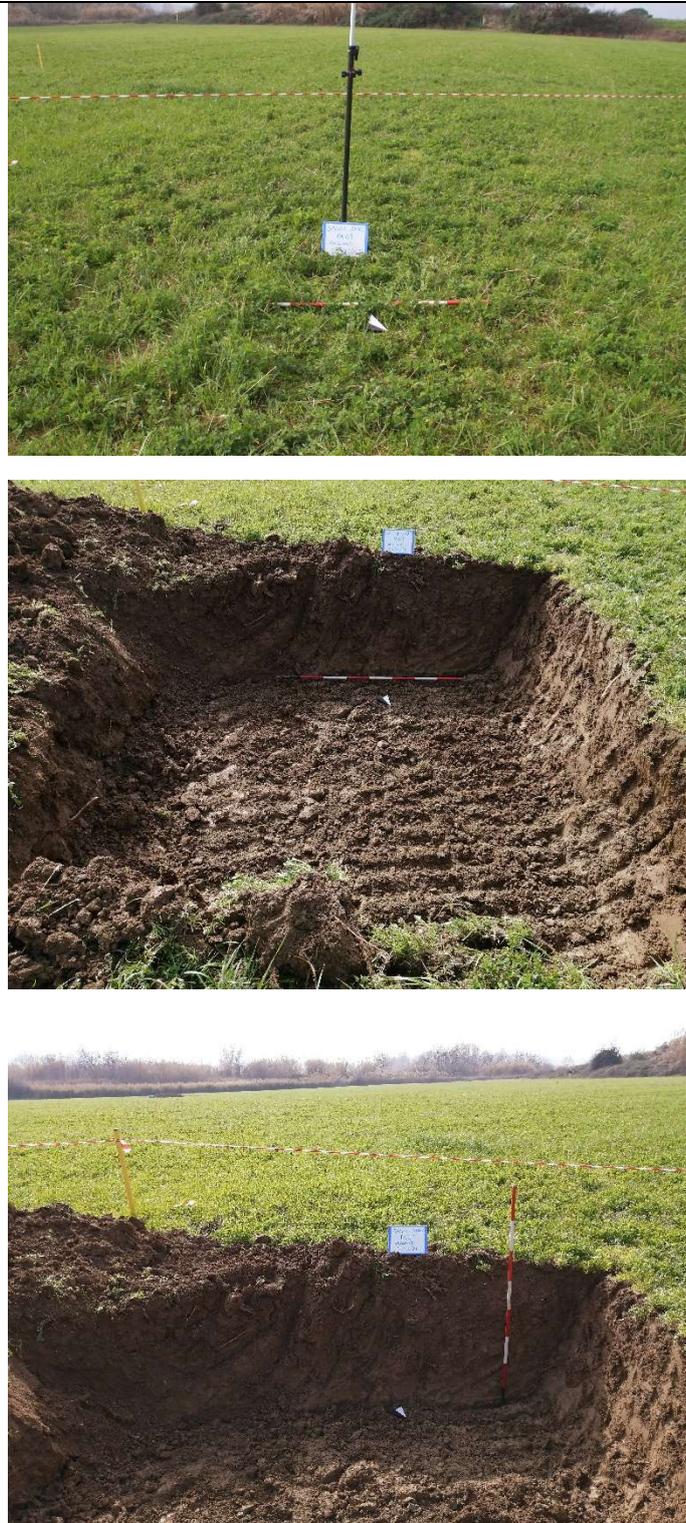
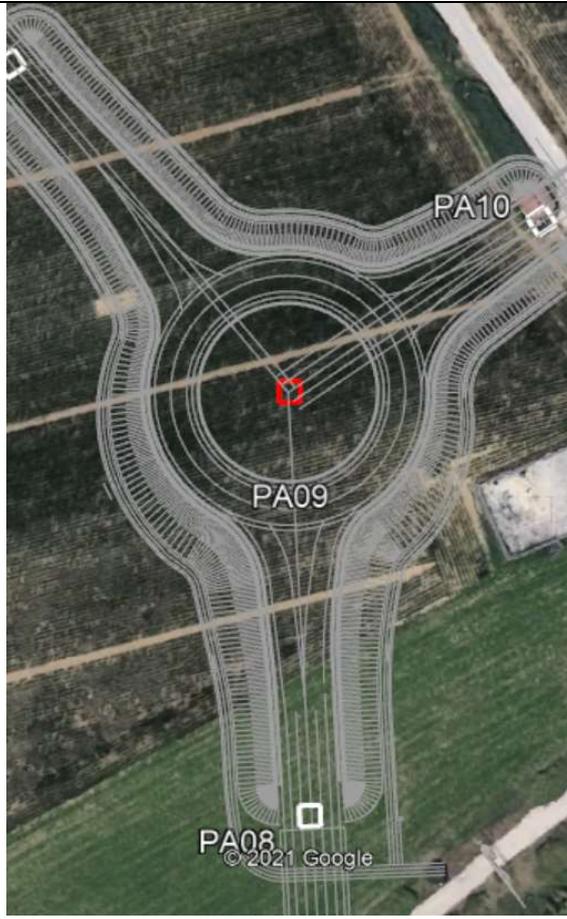
| <p>PA09 – Saggio di scavo</p> | <p>PA09 – Stralcio planimetrico su ortofoto</p> |

| PA09 | |
|---|---|
| OSSERVAZIONI: | A causa della presenza di una fascia di rispetto in prossimità del viadotto, il saggio è stato realizzato circa 4 m a nord della sua posizione da progetto. |

| <p><b>STRATIGRAFIA:</b></p> <ul style="list-style-type: none"> <li>• da 0,00 a 0,30 m: strato vegetale limoso con qualche ciottolo e frustuli vegetali di colore marrone.</li> <li>• da 0,30 a 1,00 m: strato a matrice argillo-limosa, di consistenza compatta e colore marrone grigiastro.</li> </ul> |

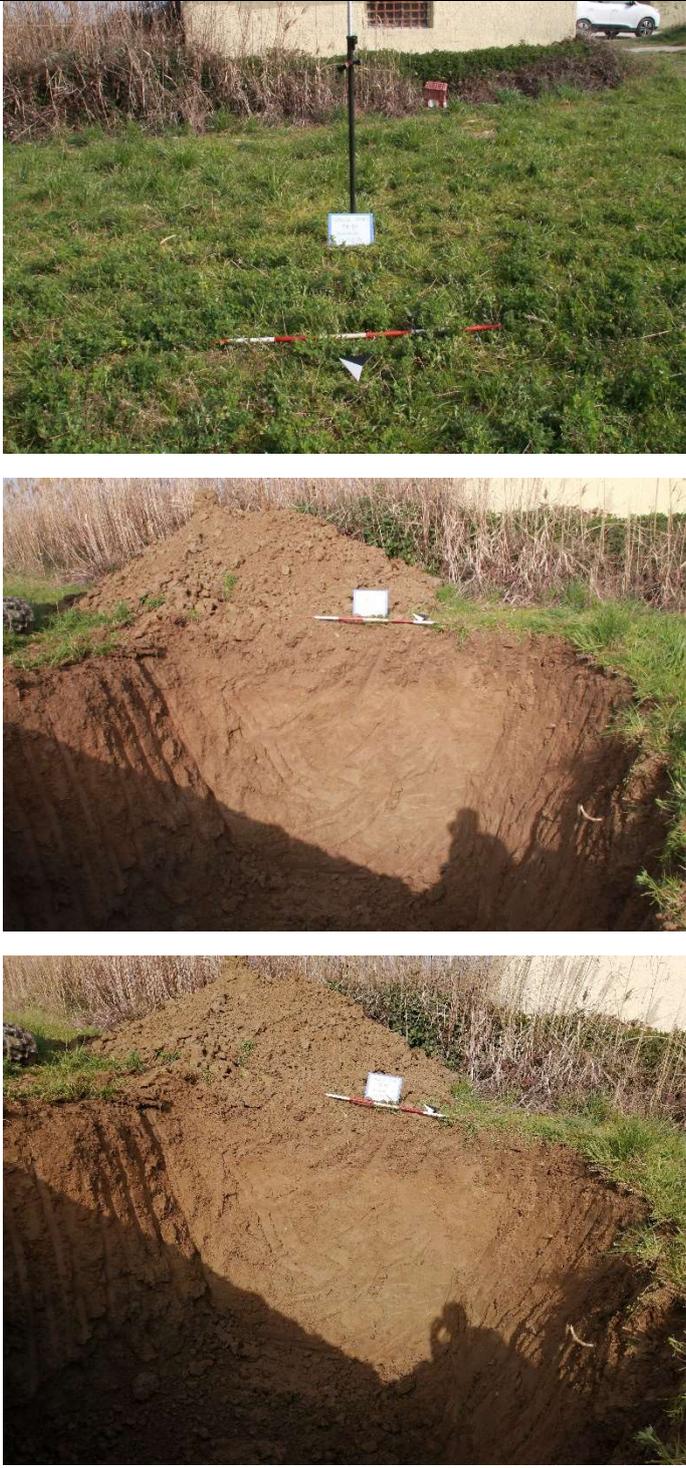
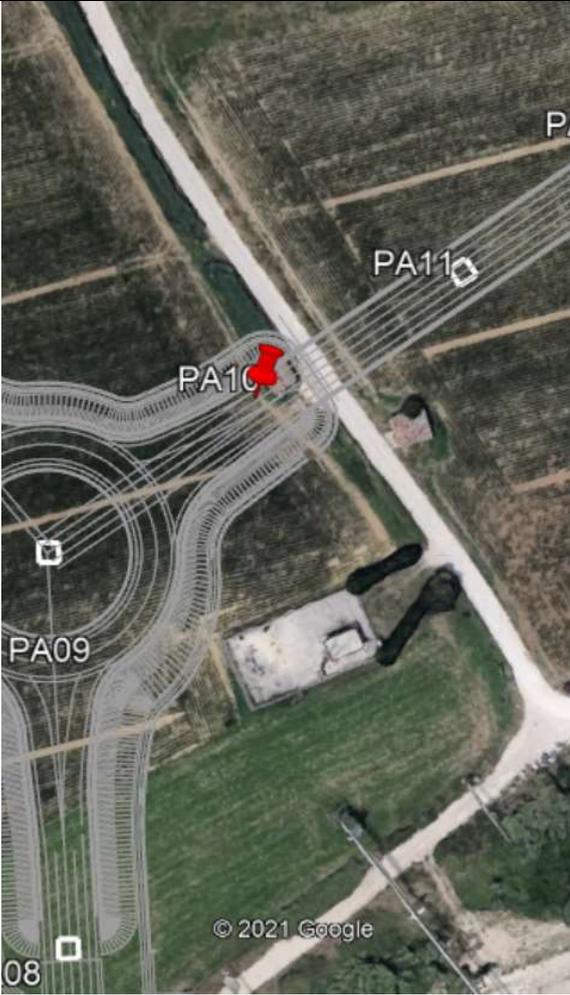
| <p>PA10 – Saggio di scavo</p> | <p>PA10 – Stralcio planimetrico su ortofoto</p> |

| PA10 | |
|---|--|
| OSSERVAZIONI: | A causa della presenza di un fabbricato nell'area occupata dal saggio di progetto, lo scavo è stato realizzato lungo il lato ovest dell'edificio, a circa 2,5 m di distanza. |

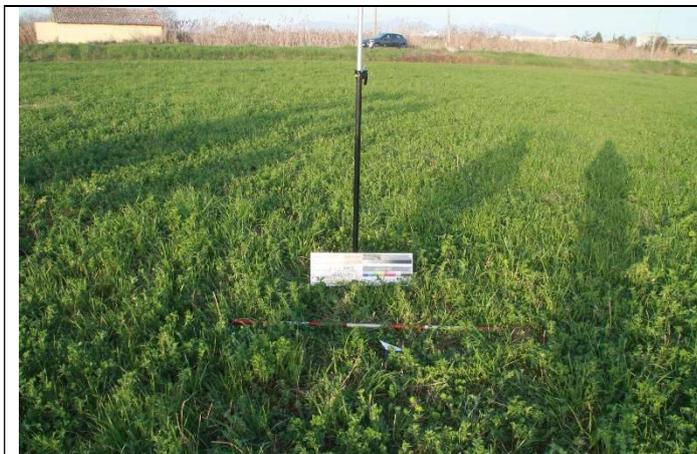
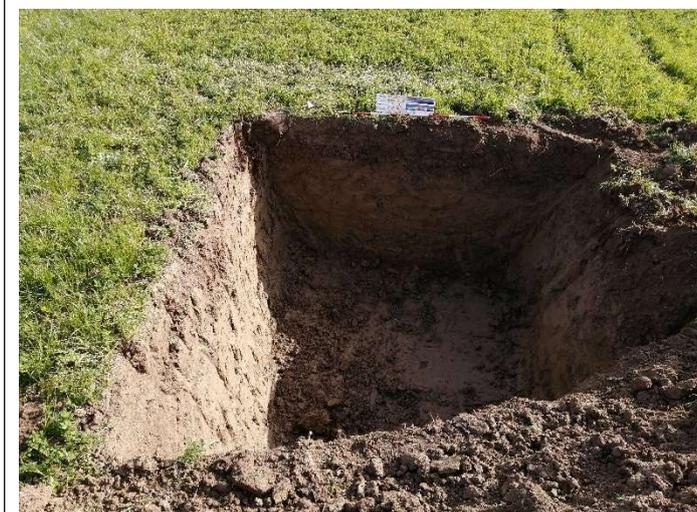
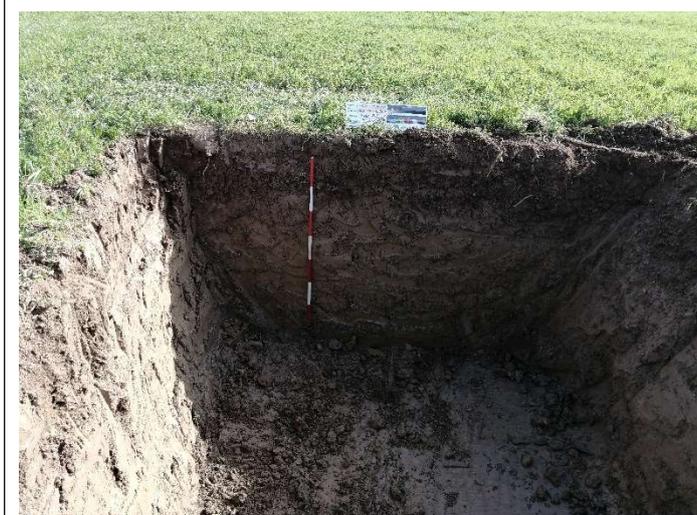
PA11 – Saggio di scavo

- da 0,00 a 0,30 m: strato vegetale limoso con qualche ciottolo e frustuli vegetali di colore marrone.
- da 0,30 a 1,70 m: strato a matrice limo-argillosa, di consistenza compatta e colore marrone chiaro.
- da 1,70 a 2,00 m: strato a matrice argillosa, di consistenza compatta e colore grigio.

| ESITO: | Negativo |

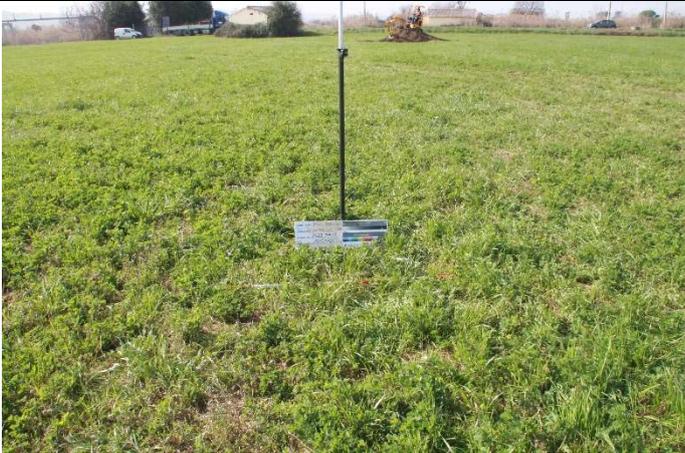
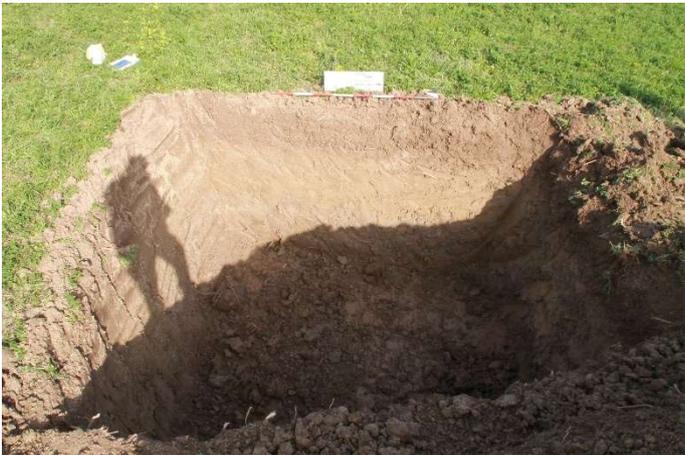
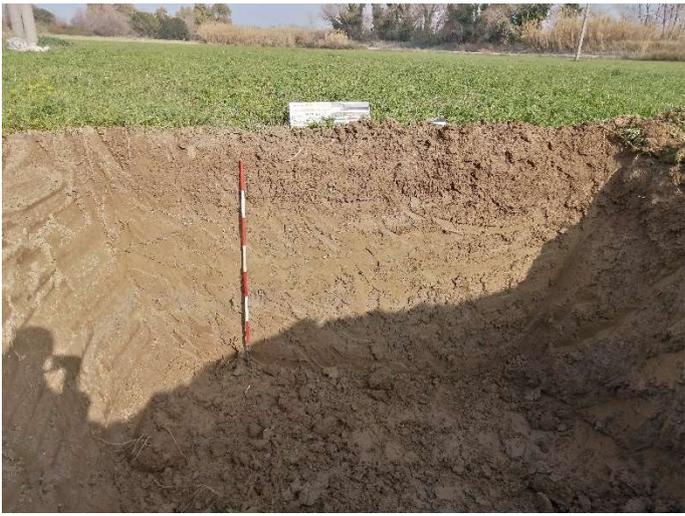
| <p>PA12 – Saggio di scavo</p> | <p>PA12 – Stralcio planimetrico su ortofoto</p> |

- da 0,00 a 0,40 m: strato vegetale limoso con qualche ciottolo e frustuli vegetali di colore marrone.
- da 0,40 a 1,70 m: strato a matrice limo-argillosa, di consistenza compatta e colore marrone chiaro.
- da 1,70 a 2,00 m: strato a matrice argillosa, di consistenza compatta e colore grigio.

| ESITO: | Negativo |
