S.S. 80 "Raccordo di Teramo"

Tratta stradale Teramo mare  
Variante alla S.S. 80 dalla A14 (Mosciano S. Angelo) alla  
S.S. 16 (Giulianova) – LOTTO IV

ARCHEOLOGIA PREVENTIVA

RELAZIONE SCIENTIFICA DEGLI ESITI DELLE INDAGINI  
Relazione illustrativa

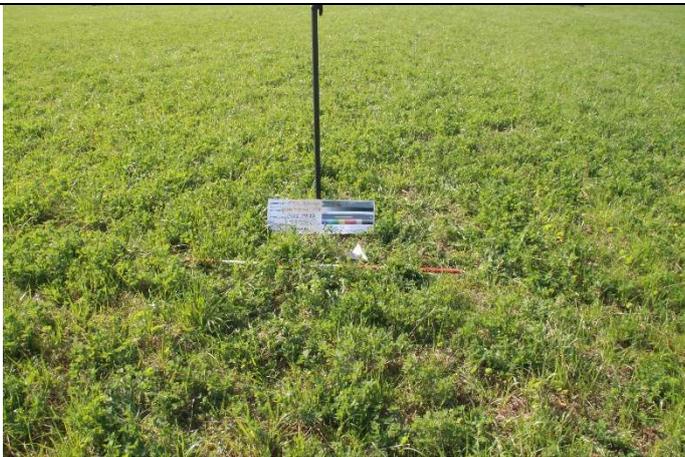
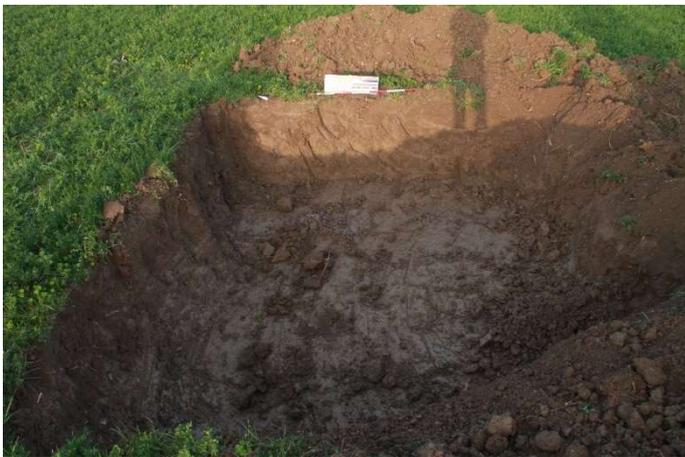
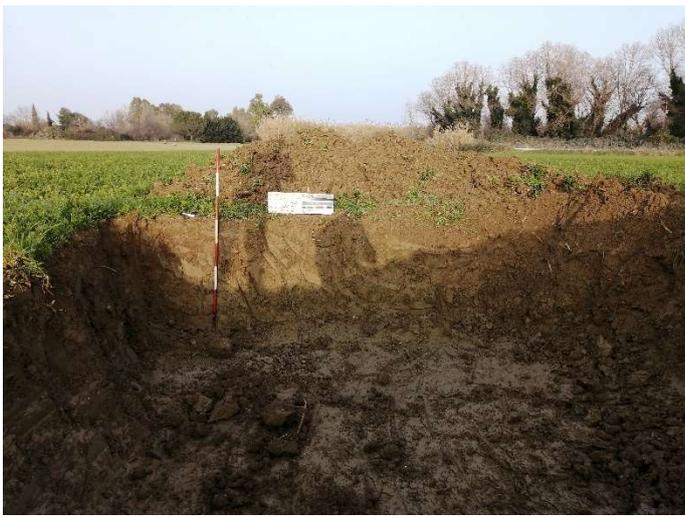
| <p>PA13 – Saggio di scavo</p> | <p>PA13 – Stralcio planimetrico su ortofoto</p> |

| <b>STRATIGRAFIA:</b> <ul style="list-style-type: none"> <li>• da 0,00 a 0,40 m: strato vegetale limoso con qualche ciottolo e frustuli vegetali di colore marrone.</li> <li>• da 0,40 a 1,30 m: strato a matrice limo-argillosa, di consistenza compatta e colore marrone chiaro.</li> <li>• da 1,30 a 2,00 m: strato a matrice argillosa, di consistenza compatta e colore grigio.</li> </ul> |

| PA13 | |
|---|---|
| ESITO: | Negativo |

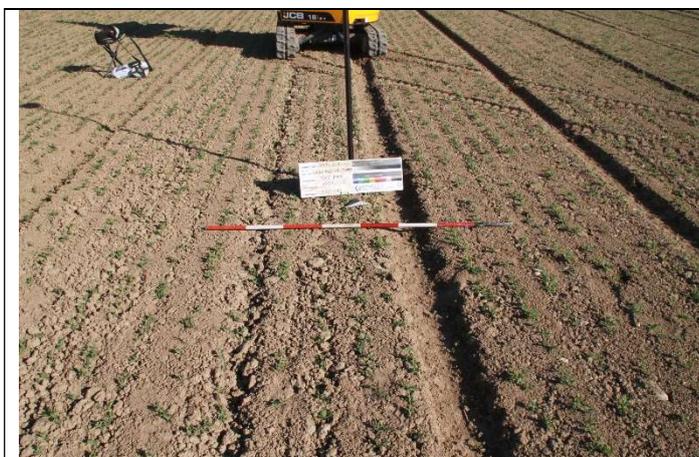
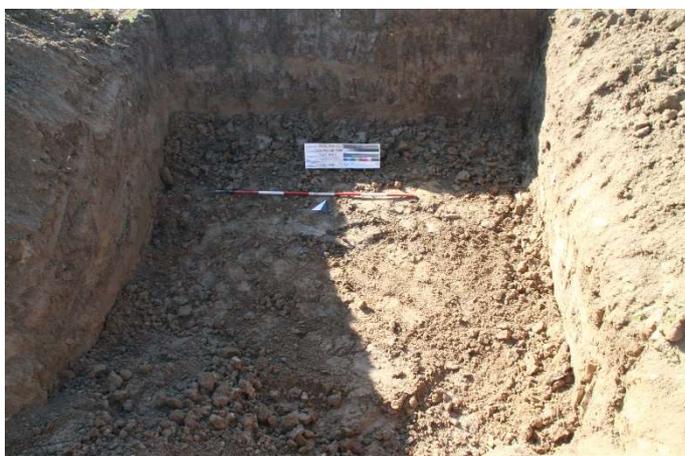
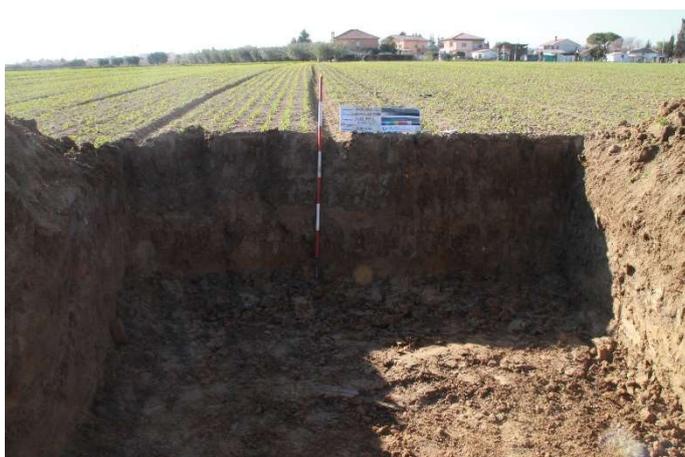
PA14 – Saggio di scavo

- da 0,00 a 0,40 m: strato vegetale limoso con qualche ciottolo e frustuli vegetali di colore marrone.
- da 0,40 a 1,00 m: strato a matrice limo-argillosa, di consistenza compatta e colore marrone chiaro.

| ESITO: | Negativo |

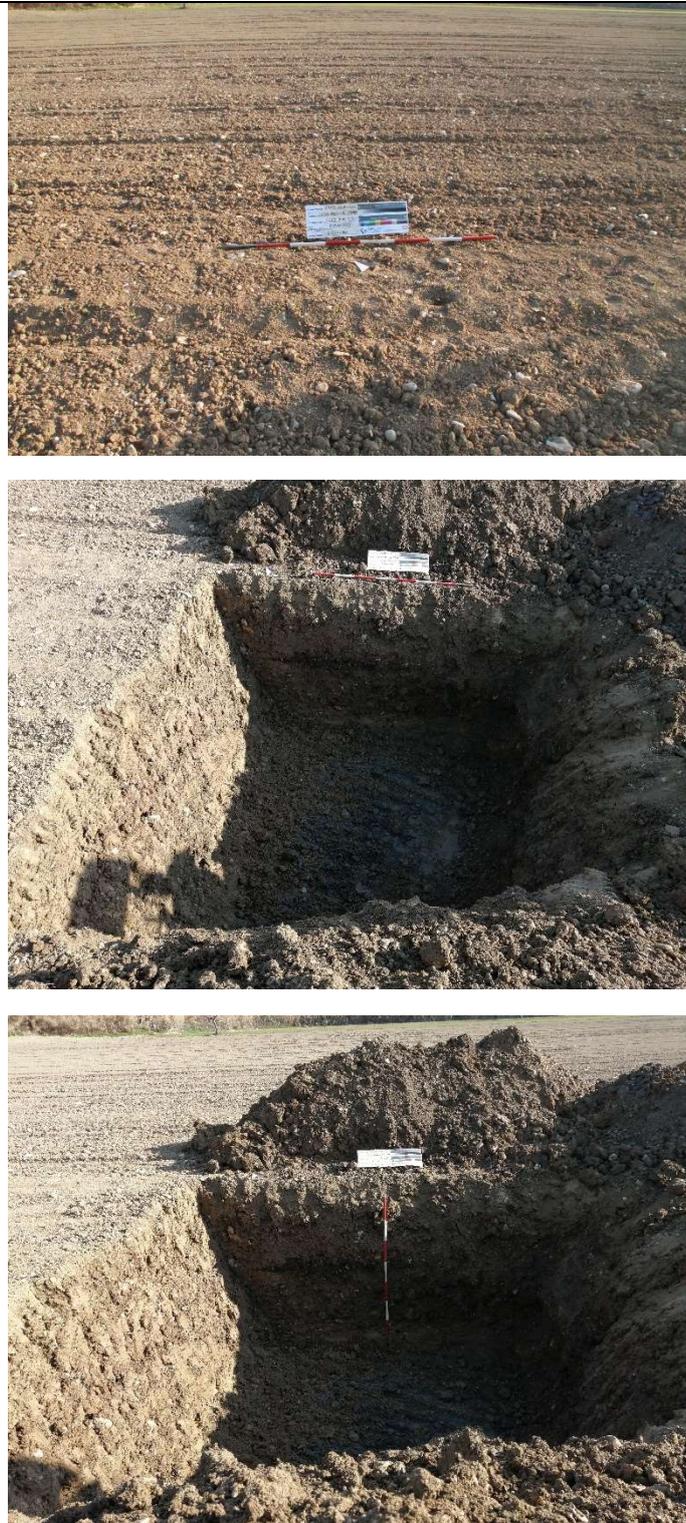
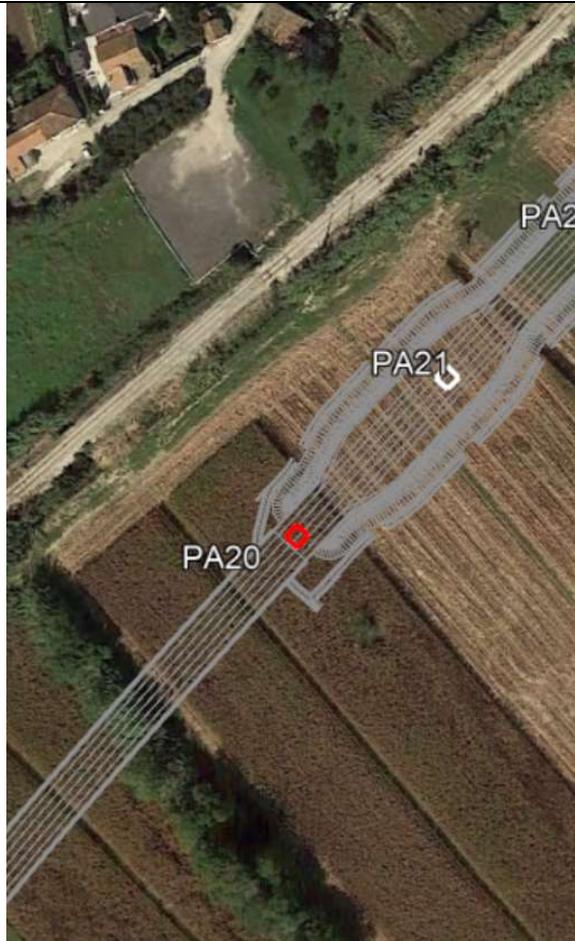
| <p>PA20 – Saggio di scavo</p> | <p>PA20 – Stralcio planimetrico su ortofoto</p> |

| <p><b>STRATIGRAFIA:</b></p> <ul style="list-style-type: none"> <li>• da 0,00 a 0,40 m: strato vegetale limoso con qualche ciottolo e frustuli vegetali di colore marrone.</li> <li>• da 0,40 a 1,80 m: strato a matrice limosa con ghiaia, poco compatto, di colore marrone chiaro, contenente detriti moderni. A ca. -0,80 m dal p.c., nel settore nord-est del saggio, lo strato presenta al suo interno una lente di materiali moderni (scarti e mattoni), concentrati in uno strato limo-ghiaioso friabile e di colore nero, alto ca. 10 cm.</li> <li>• da 1,80 a 2,00 m: strato a matrice argillosa, di consistenza molto compatta e di colore marrone grigiastro.</li> </ul> |

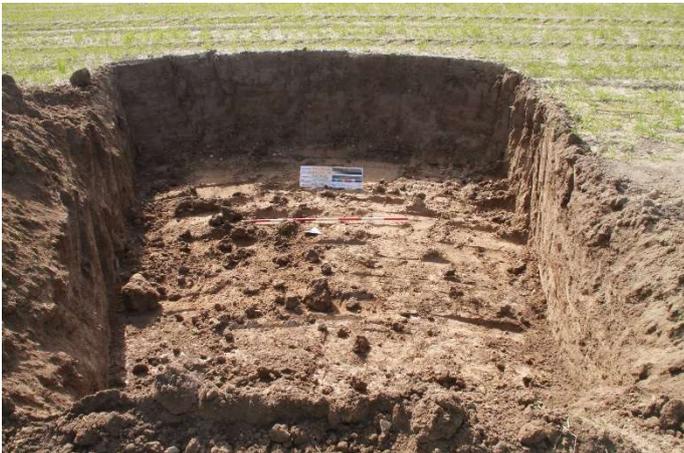
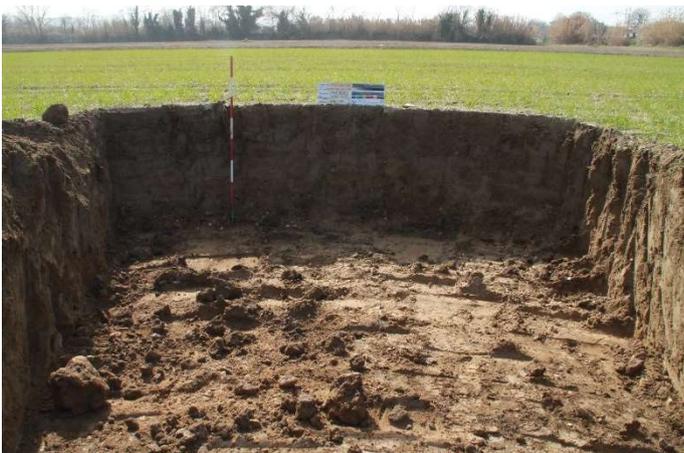
| <p>PA22 – Saggio di scavo</p> | <p>PA22 – Stralcio planimetrico su ortofoto</p> |

- da 0,00 a 0,40 m: strato vegetale limoso con qualche ciottolo e frustuli vegetali di colore marrone.
- da 0,40 a 1,00 m: strato a matrice limo-sabbiosa, molto friabile, di colore marrone chiaro – giallastro.
- oltre 2,00 m: sul fondo dello scavo è visibile uno strato sabbioso con ghiaia e ciottoli fluviali, molto friabile e di colore marrone giallastro.

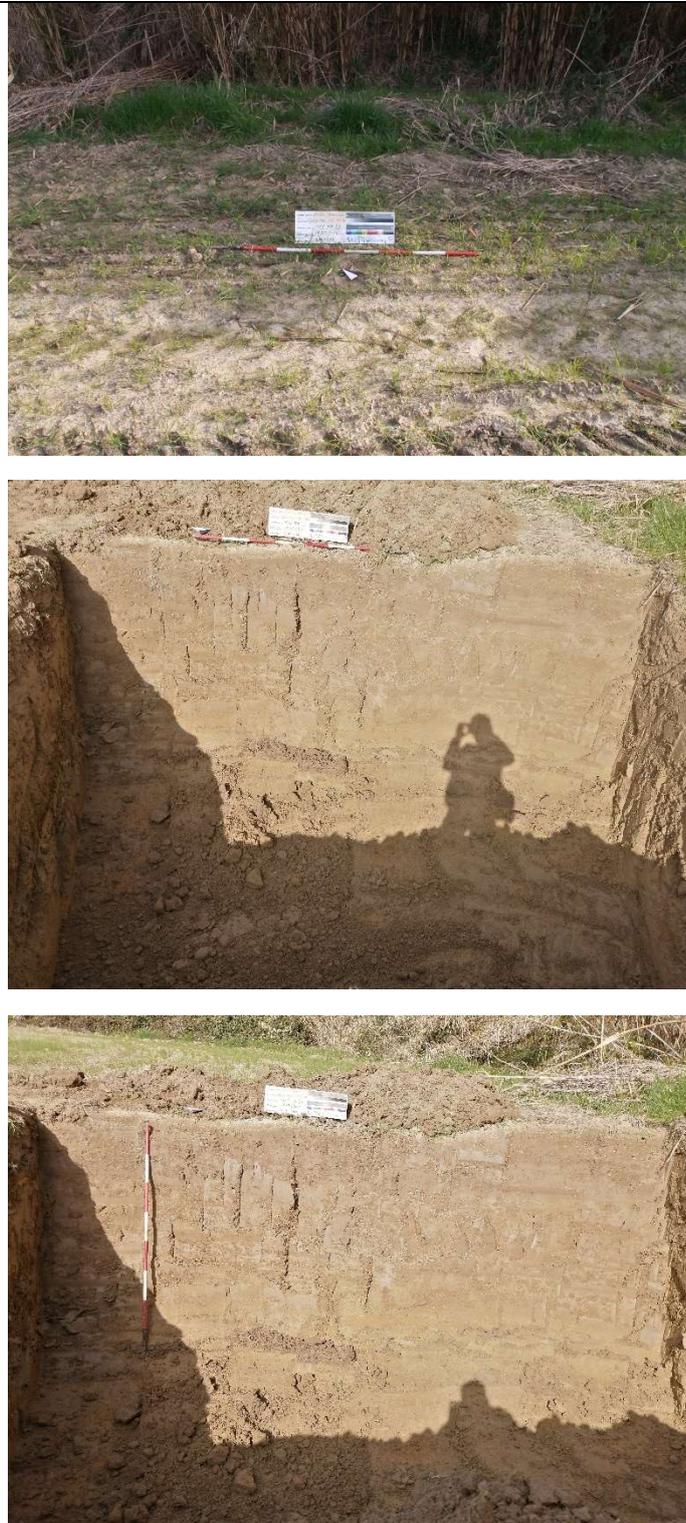
| <p>PA23 – Saggio di scavo</p> | <p>PA23 – Stralcio planimetrico su ortofoto</p> |

| OSSERVAZIONI: | Il saggio ricade all'interno della criticità archeologica U.T. 4 (frammenti fittili di età medievale) segnalata nella VIArch del 2018. Per tale motivo, di concerto con la Soprintendenza, si è scelto di superare la quota di progetto prevista (1 m) e di approfondire lo scavo fino al raggiungimento del primo strato privo di materiale ceramico antico, posto a circa 1,60 m dal p.c. |

- da 0,00 a 0,20 m: strato vegetale limoso con qualche ciottolo e frustuli vegetali di colore marrone.
- da 0,20 a 1,50 m: strato a matrice limo-argillosa, abbastanza compatto, di colore marrone chiaro, con presenza di pochi frammenti ceramici antichi (maioliche), carboni e detriti moderni.
- da 1,50 a 1,60 m: strato a matrice argillosa, molto compatto, di colore marrone grigiastro.

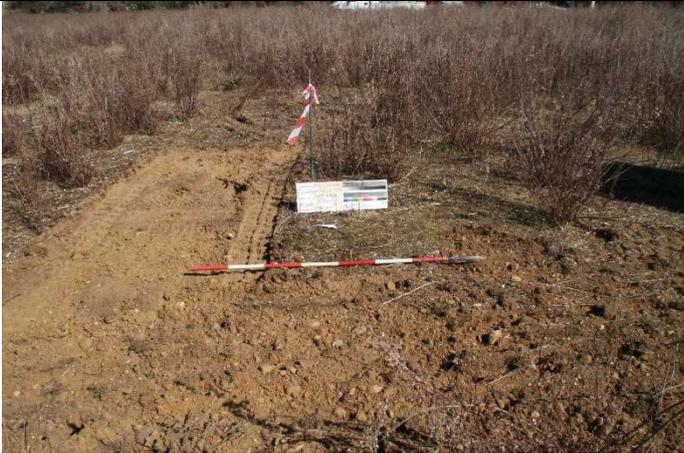
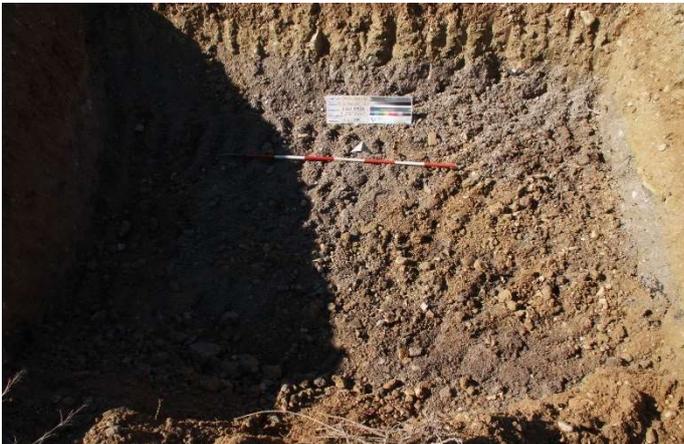
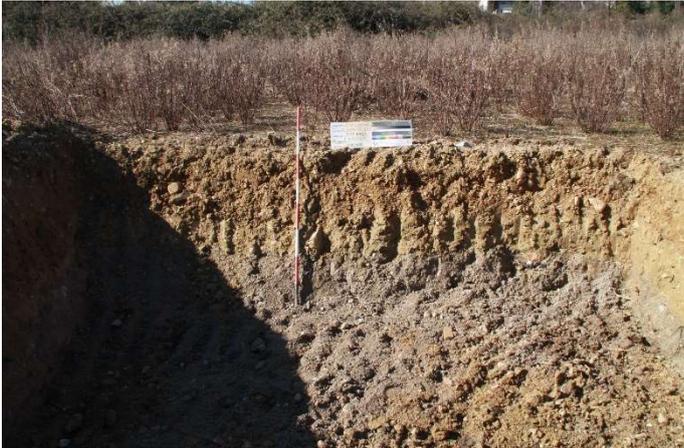
| <p>PA24 – Saggio di scavo</p> | <p>PA24 – Stralcio planimetrico su ortofoto</p> |

- da 0,00 a 0,10 m: strato vegetale limoso con qualche ciottolo e frustuli vegetali di colore marrone.
- da 0,10 a 0,80 m: strato molto compatto di sabbia e ghiaia, di colore marrone giallastro e con numerosi scarti moderni.
- da 0,80 a 1,00 m: strato a matrice sabbiosa, molto friabile, di colore grigio, contenente numerosi scarti moderni tra cui frammenti di asfalto molto grandi e calcinacci.

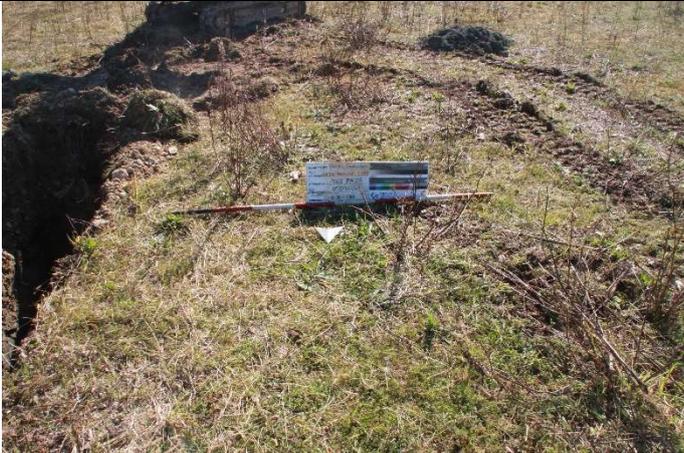
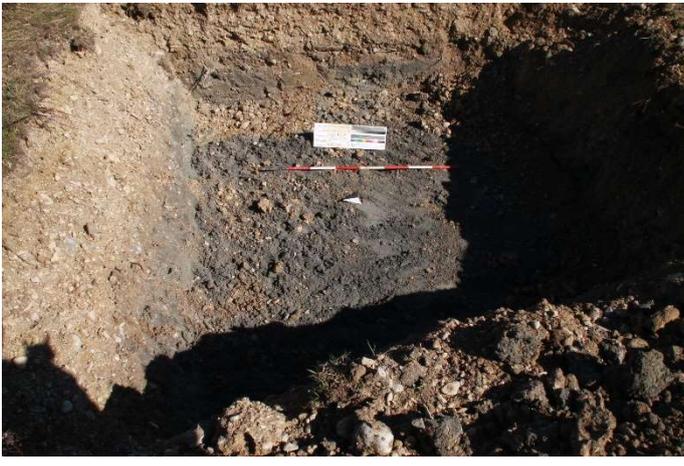
| <p>PA25 – Saggio di scavo</p> | <p>PA25 – Stralcio planimetrico su ortofoto</p> |

- da 0,00 a 0,10 m: strato vegetale limoso con qualche ciottolo e frustuli vegetali di colore marrone.
- da 0,10 a 0,80 m: strato molto compatto di sabbia e ghiaia, di colore marrone giallastro e con numerosi scarti moderni.
- da 0,80 a 1,00 m: strato a matrice sabbiosa, molto friabile, di colore grigio scuro, contenente numerosi scarti moderni tra cui frammenti di asfalto molto grandi e calcinacci.

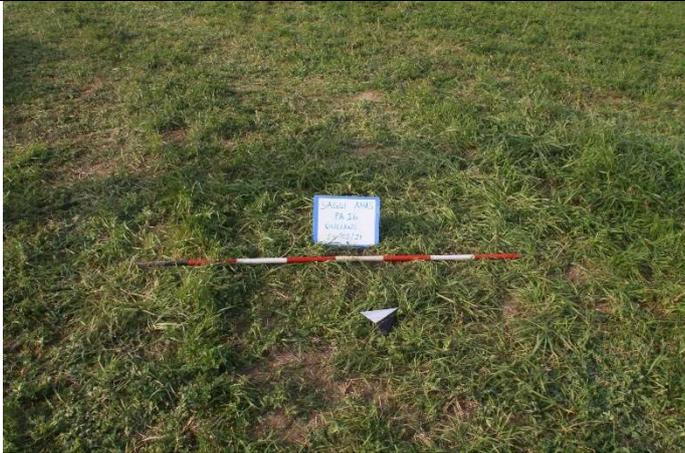
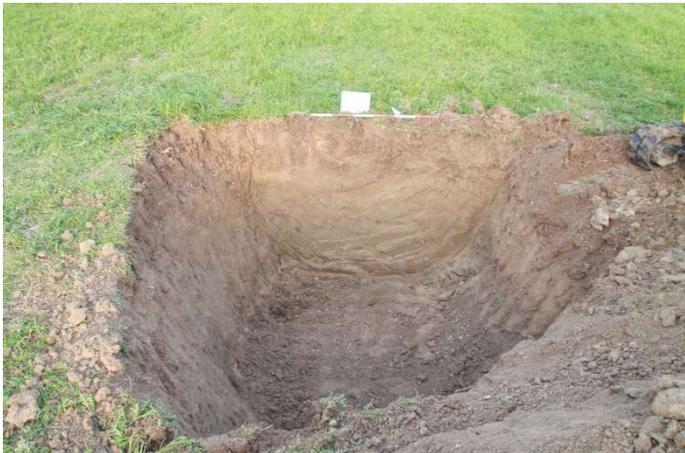
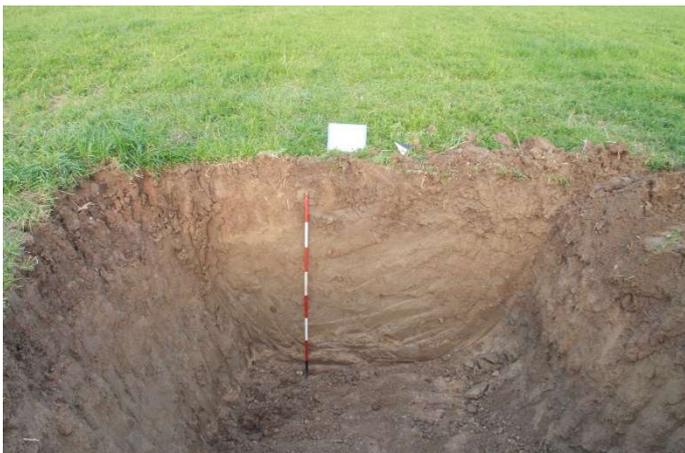
| <p>PA26 – Saggio di scavo</p> | <p>PA26 – Stralcio planimetrico su ortofoto</p> |

- da 0,00 a 0,40 m: strato vegetale limoso con qualche ciottolo e frustuli vegetali di colore marrone.
- da 0,30 a 1,00 m: strato a matrice argillo-limosa, di consistenza compatta e colore marrone grigiastro.

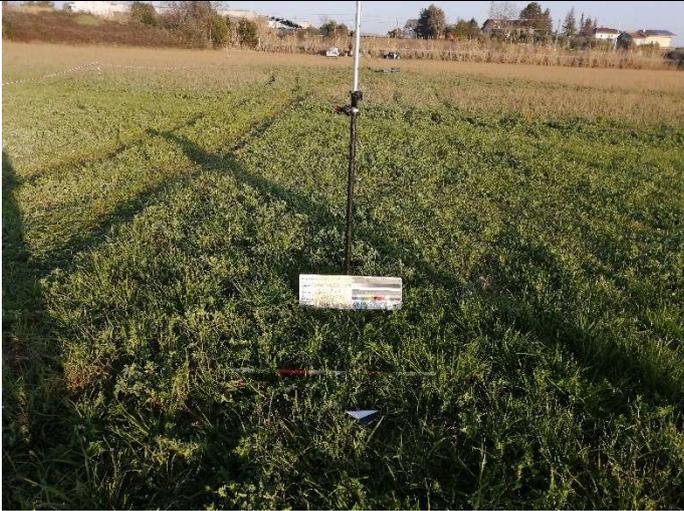
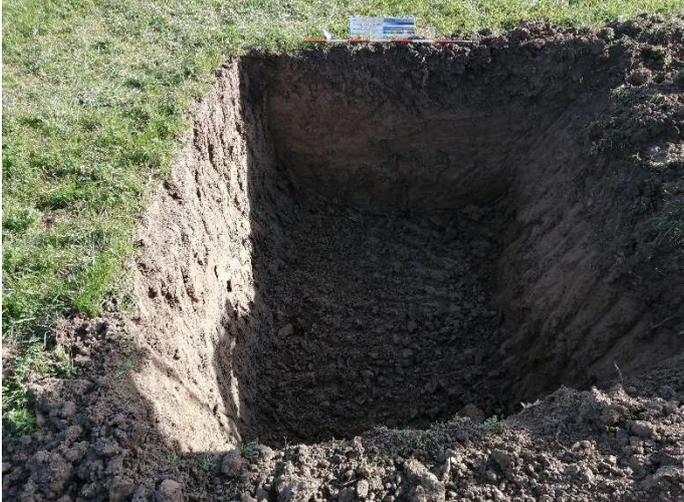
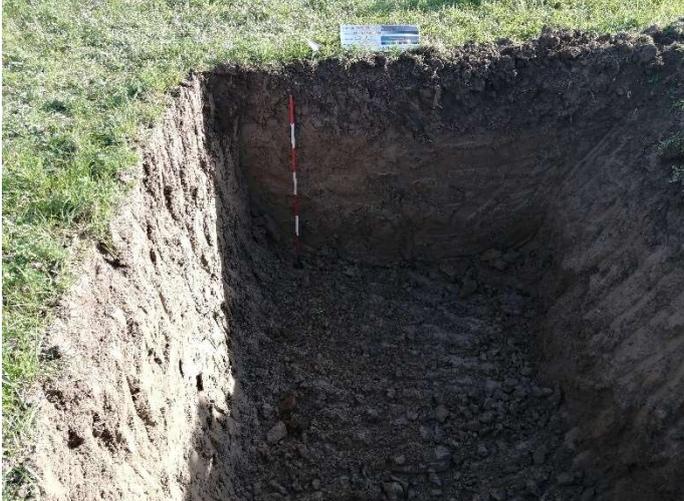
| <p>PA27 – Saggio di scavo</p> | <p>PA27 – Stralcio planimetrico su ortofoto</p> |

- da 0,00 a 0,30 m: strato vegetale limoso con qualche ciottolo e frustuli vegetali di colore marrone.
- da 0,30 a 1,00 m: strato a matrice limo-argillosa, di consistenza compatta e colore marrone chiaro.
- da 1,00 a 2,00 m: strato a matrice argillo-limosa, di consistenza compatta e colore marrone grigiastro.

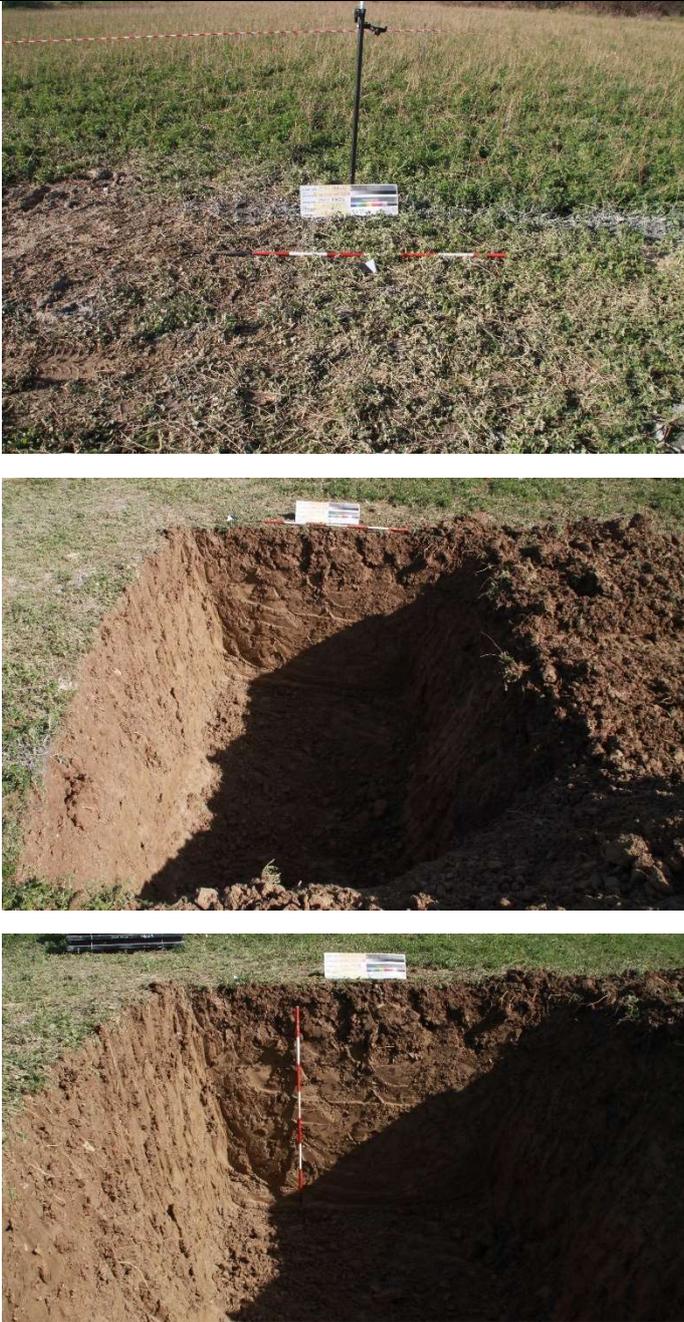
| <p>PA28 – Saggio di scavo</p> | <p>PA28 – Stralcio planimetrico su ortofoto</p> |

| <p><b>STRATIGRAFIA:</b></p> <ul style="list-style-type: none"> <li>• da 0,00 a 0,40 m: strato vegetale limoso con qualche ciottolo e frustuli vegetali di colore marrone.</li> <li>• da 0,40 a 2,00 m: strato a matrice limo-argillosa, di consistenza compatta e colore marrone chiaro.</li> </ul> |

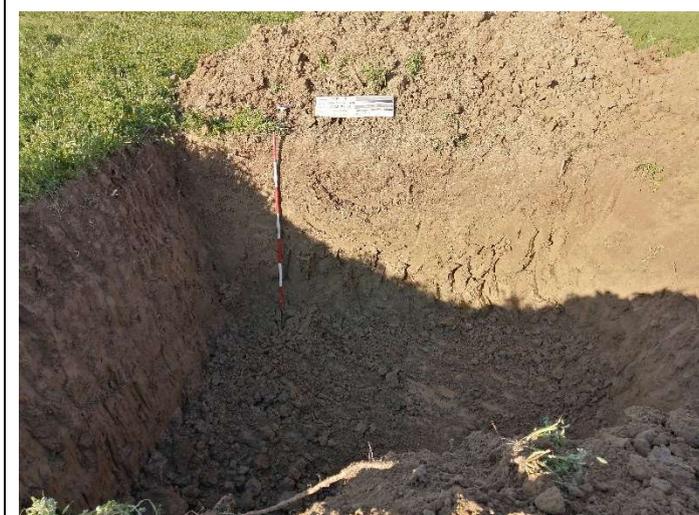
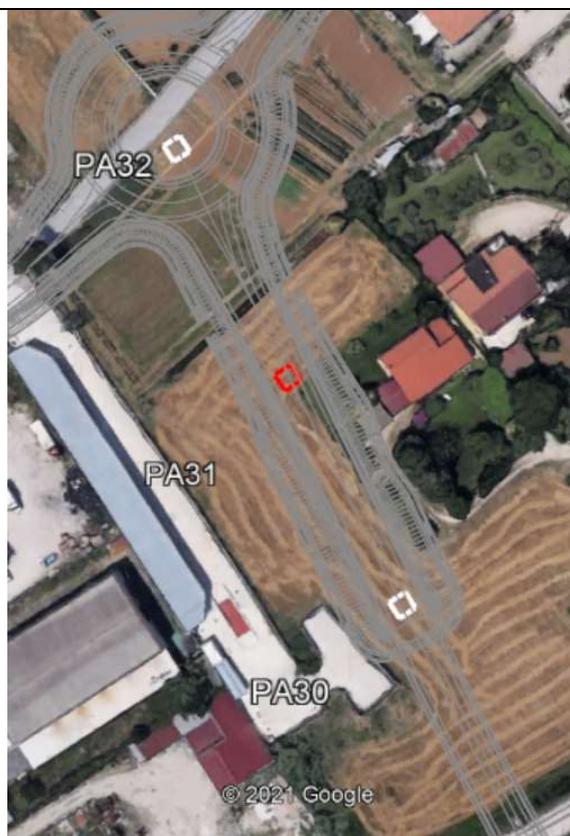
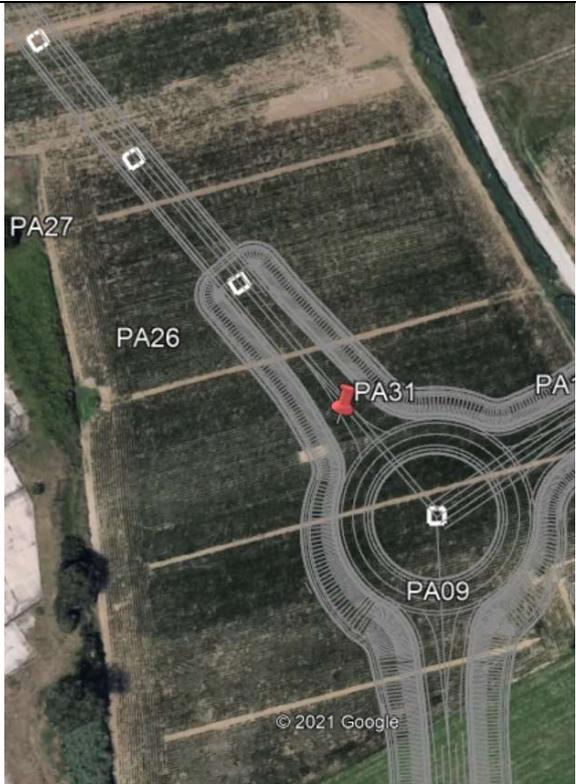
| <p>PA31 - Saggio di scavo</p> | <p>PA31 - Stralcio planimetrico su ortofoto</p> |

PA31 – Posizione originaria da progetto

| <p><b>STRATIGRAFIA:</b></p> <ul style="list-style-type: none"> <li>• da 0,00 a 0,40 m: strato vegetale limoso con qualche ciottolo e frustuli vegetali di colore marrone.</li> <li>• da 0,40 a 1,60 m: strato a matrice limo-argillosa, di consistenza compatta e colore marrone chiaro.</li> <li>• da 1,60 a 2,00 m: strato a matrice argillosa debolmente limoso, di consistenza compatta e colore grigio</li> </ul> | |

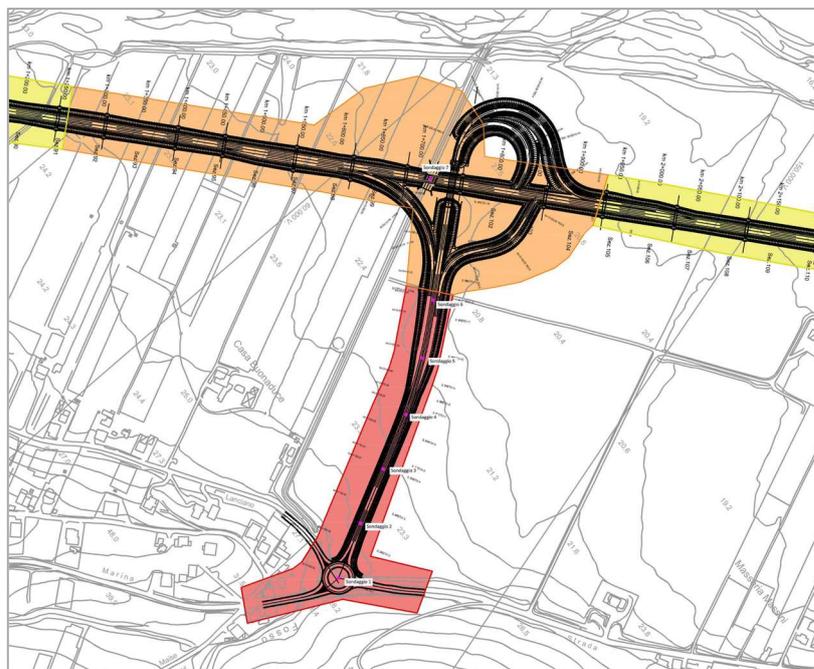
- **Sondaggi PA01-07**: i sondaggi sono stati effettuati all'interno dell'area indicata nella VIArch del 2018 con rischio archeologico alto. In prossimità dell'area, lo studio archeologico del 2018 ha individuato un'anomalia da fotointerpretazione indicata come "zona umida" (T00SG00GENRE01A).

Figura 4. Stralcio della Planimetria di ubicazione dei sondaggi del Piano Indagini raffigurante l'area dei sondaggi PA01-07 (tav. T00SG00GENPL01).

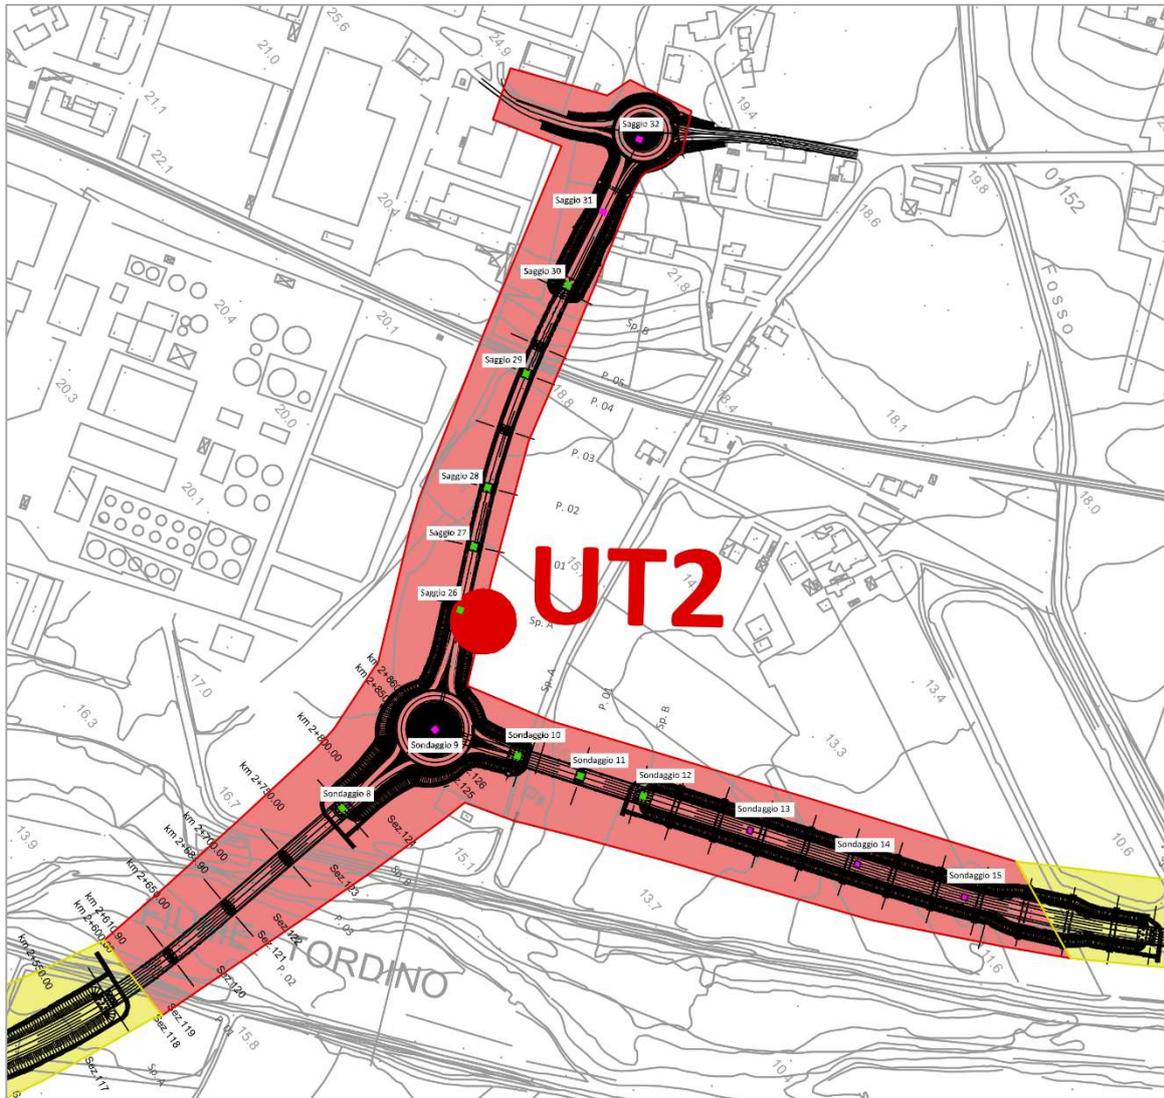
Figura 5. Stralcio della Planimetria di ubicazione dei sondaggi del Piano Indagini raffigurante l'area dell'U.T. 2 (tav. T00SG00GENPL01).

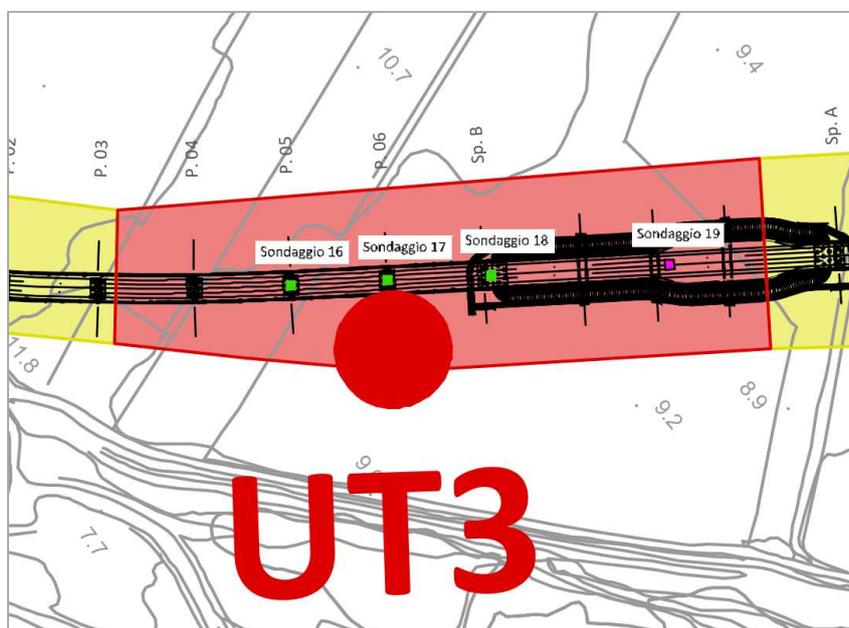
Figura 6. Stralcio della Planimetria di ubicazione dei sondaggi del Piano Indagini raffigurante l'area dell'U.T. 3 (tav. T00SG00GENPL01).

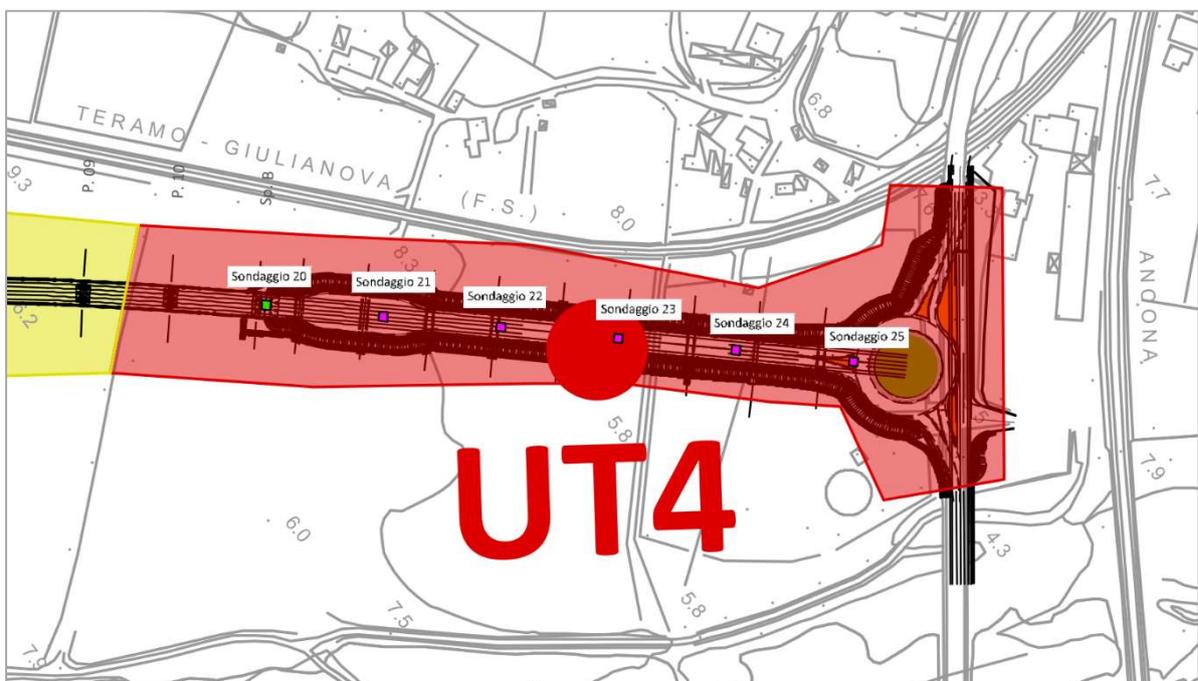
- **Sondaggi PA20-25:** i sondaggi sono stati effettuati all'interno dell'area indicata nella VI Arch del 2018 con rischio archeologico alto, in prossimità della **U.T. 4** (Descrizione da VI Arch 2018: areale con dispersione di frammenti fittili e ceramico, individuata all'interno dell'area 34, campo coltivato con vegetazione bassa e rada che permette una sufficiente visibilità del terreno. Si riconoscono frammenti laterizi e qualche frammento ceramico, tutti molto fluitati, probabilmente di età medievale).

Figura 7. Stralcio della Planimetria di ubicazione dei sondaggi del Piano Indagini raffigurante l'area dell'U.T. 4 (tav. T00SG00GENPL01).
