**INFRASTRUTTURE FERROVIARIE STRATEGICHE DEFINITE DALLA LEGGE  
OBIETTIVO N. 443/01  
LINEA AV/AC TORINO – VENEZIA Tratta VERONA – PADOVA  
Lotto funzionale Verona – Bivio Vicenza**

**MONITORAGGIO AMBIENTALE  
Report I Semestre CO 2022 – Componente Suolo e Sottosuolo**

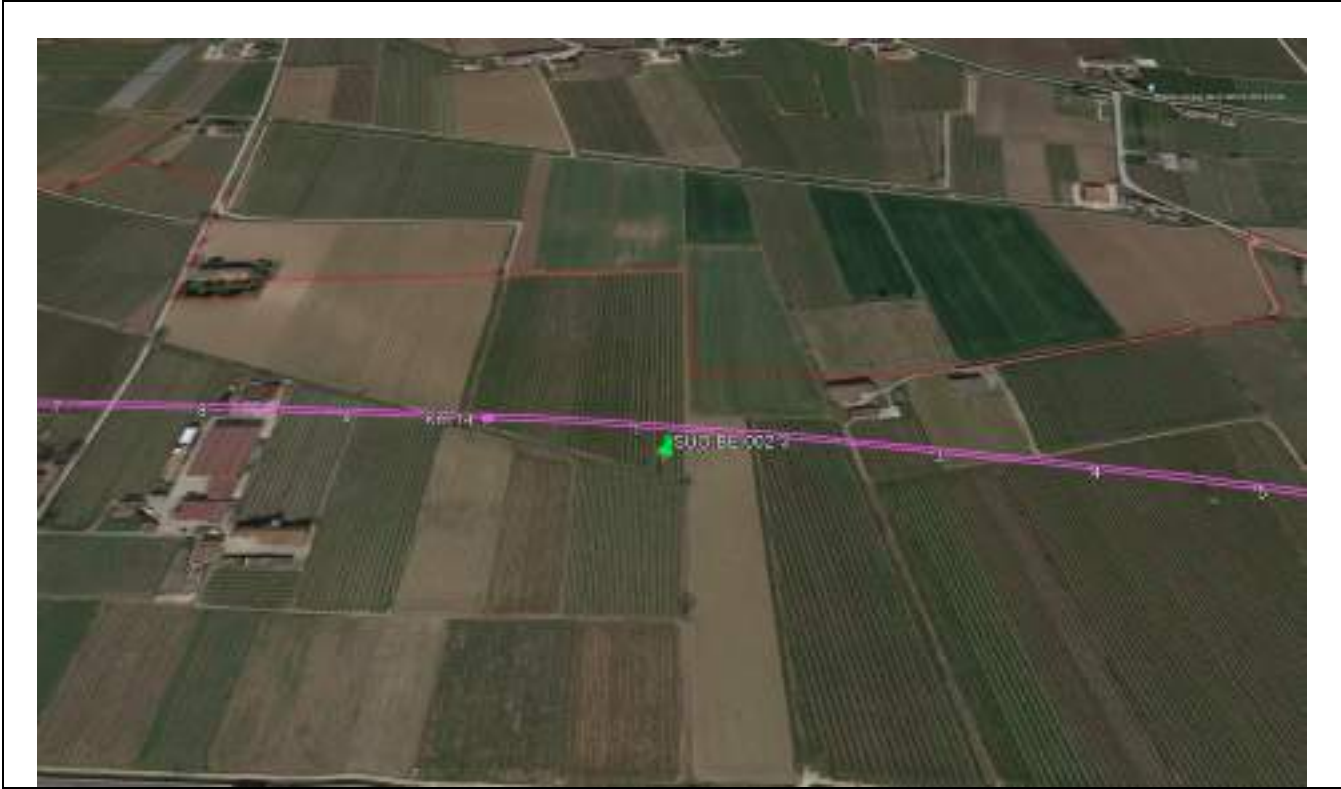
***Sezione 5 – Identificazione area di cantiere e zone limitrofe***

<i>Segni di degradazione nelle aree limitrofe (compattazioni, sversamento accidentale di sostanze tossiche, ecc.)</i>	Compattazione
<i>Acque superficiali</i>	No
<i>Depauperamento dei suoli delle aree naturali</i>	Diminuzione cotico erboso
<i>Note</i>

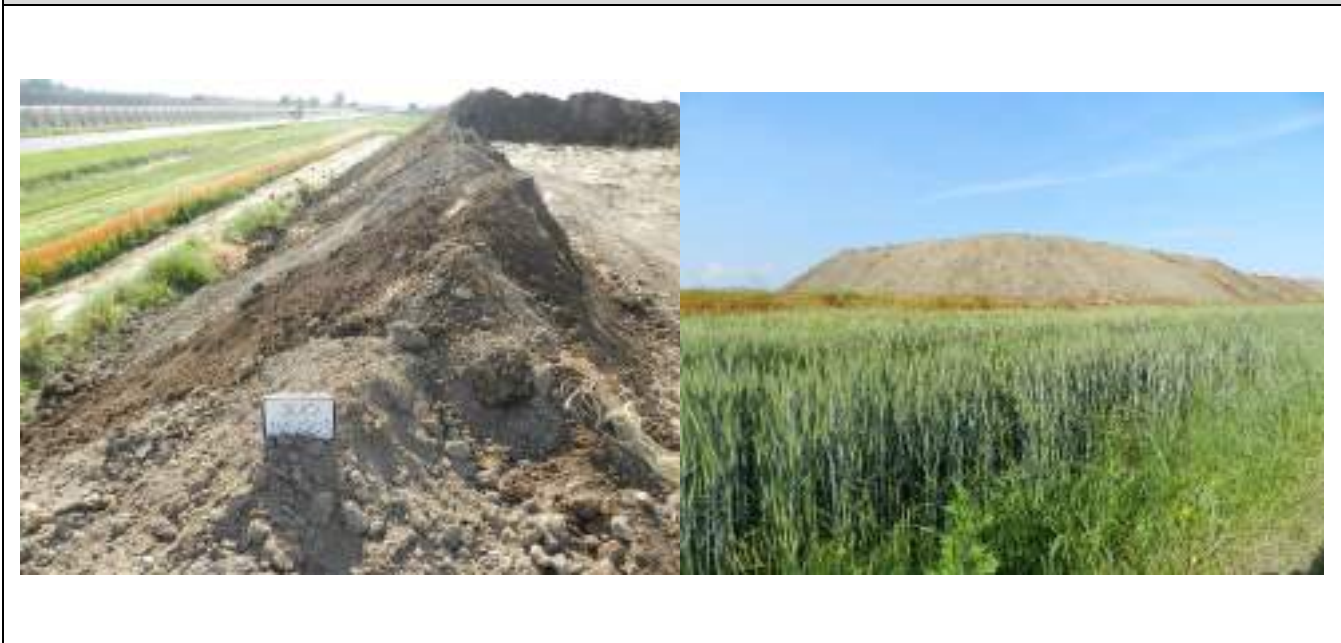
**Sezione 6 – Documentazione fotografica**

<i>Segni di degradazione nelle aree limitrofe (compattazioni, sversamento accidentale di sostanze tossiche, ecc.)</i>	Compattazione su rampa accesso in quota
<i>Acque superficiali</i>	No
<i>Depauperamento dei suoli delle aree naturali</i>	Assente
<i>Note</i>	Riempimento e ***** quota con ***** *****

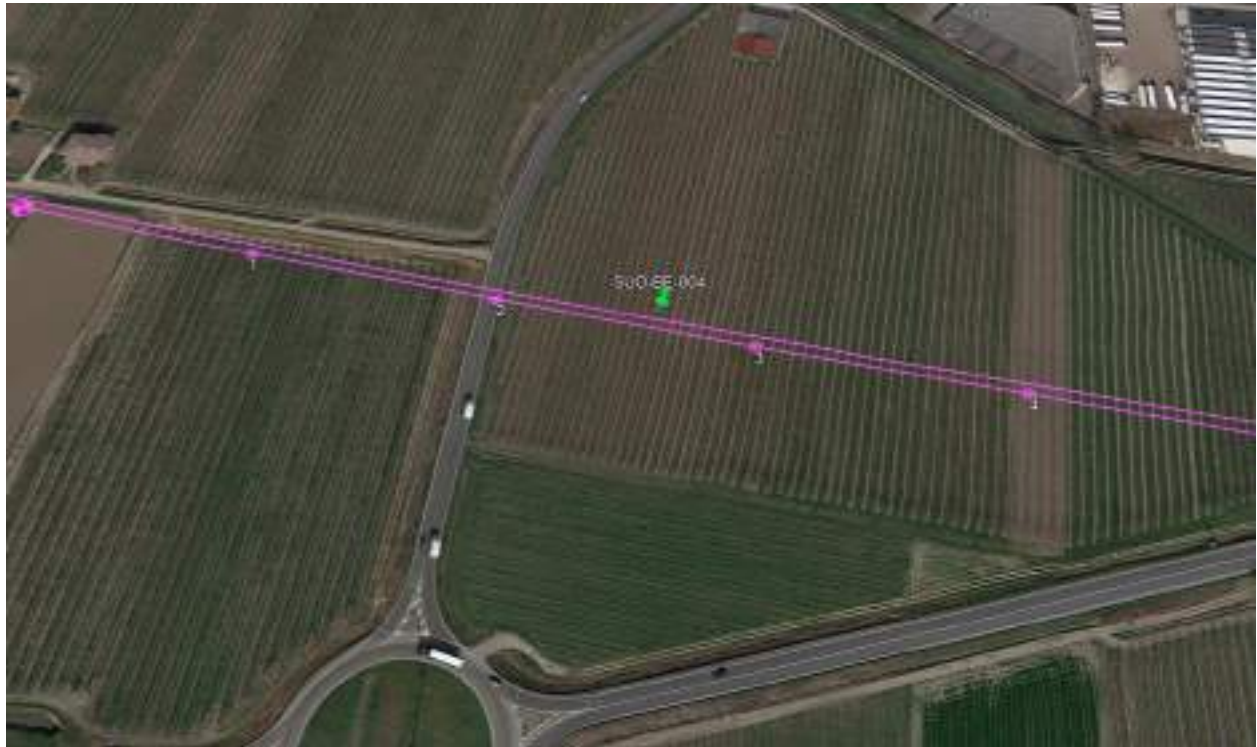
### *Sezione 5 – Identificazione area di cantiere e zone limitrofe*

<i>Segni di degradazione nelle aree limitrofe (compattazioni, sversamento accidentale di sostanze tossiche, ecc.)</i>	Compattazione
<i>Acque superficiali</i>	No
<i>Depauperamento dei suoli delle aree naturali</i>	No
<i>Note</i>	Cumuli

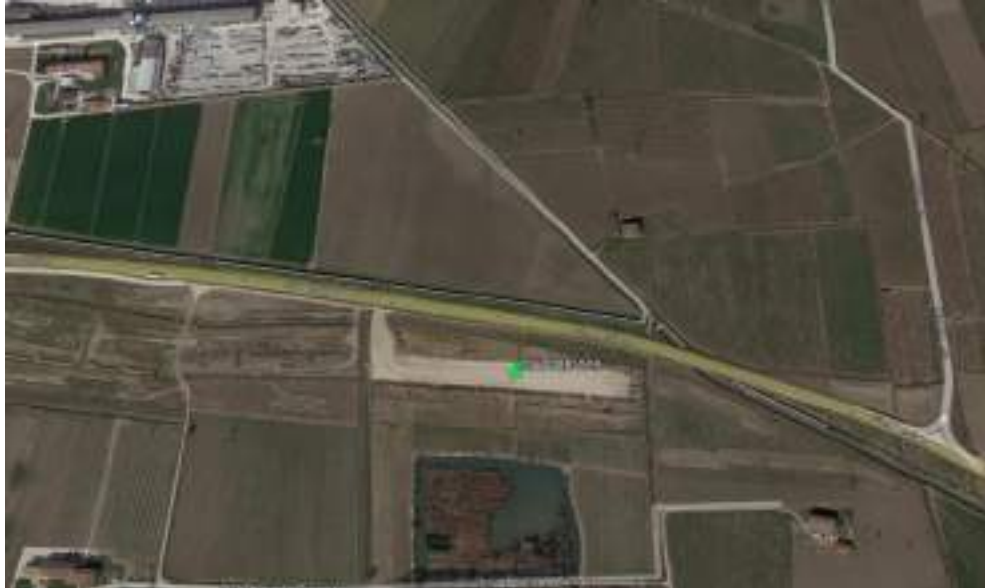
### *Sezione 5 – Identificazione area di cantiere e zone limitrofe*

<i>Segni di degradazione nelle aree limitrofe (compattazioni, sversamento accidentale di sostanze tossiche, ecc.)</i>	Sporadici contatti tra cumuli di ghiaione e dune di terreno movimentato
<i>Acque superficiali</i>	-
<i>Depauperamento dei suoli delle aree naturali</i>	NO
<i>Note</i>	Profilo irregolare H = 2,5-3,0 m

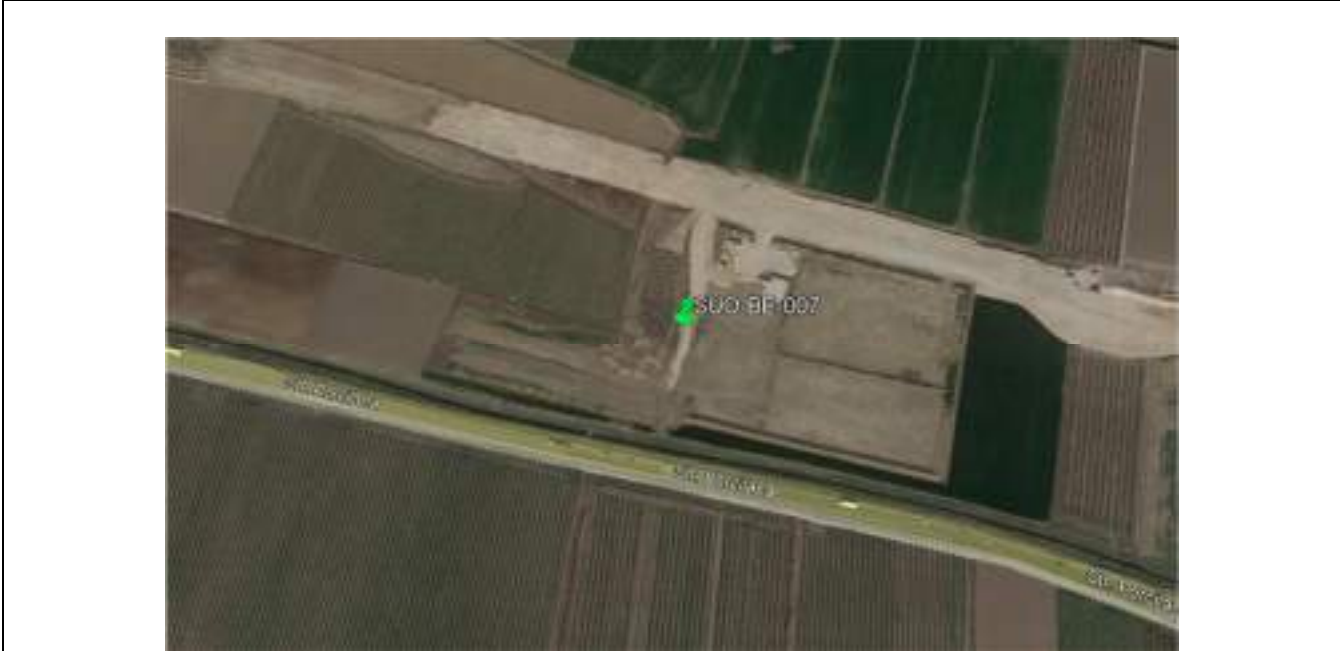
**Sezione 5 – Identificazione area di cantiere e zone limitrofe**

<i>Segni di degradazione nelle aree limitrofe (compattazioni, sversamento accidentale di sostanze tossiche, ecc.)</i>	Compattazione e frammentazione
<i>Acque superficiali</i>	-
<i>Depauperamento dei suoli delle aree naturali</i>	Riduzione aree di coltivazione
<i>Note</i>	-

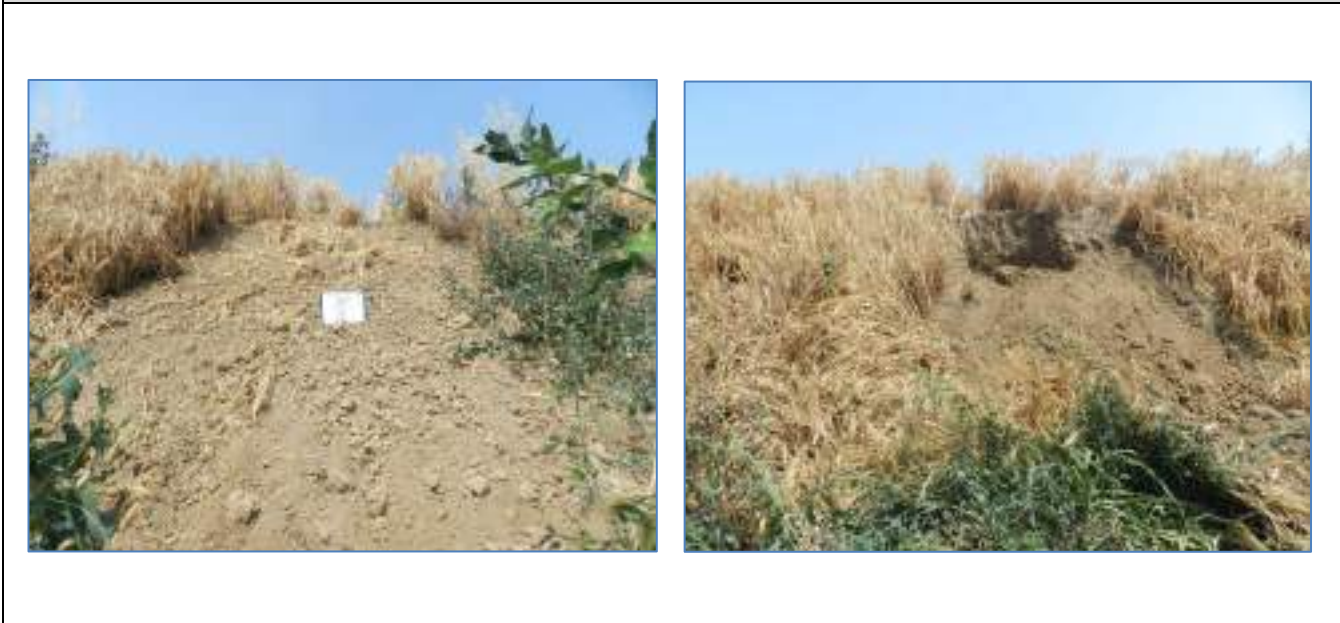
***Sezione 6 – Documentazione fotografica***

<i>Segni di degradazione nelle aree limitrofe (compattazioni, sversamento accidentale di sostanze tossiche, ecc.)</i>	Compattazione e frammentazione
<i>Acque superficiali</i>	-
<i>Depauperamento dei suoli delle aree naturali</i>	Riduzione aree di coltivazione
<i>Note</i>	-

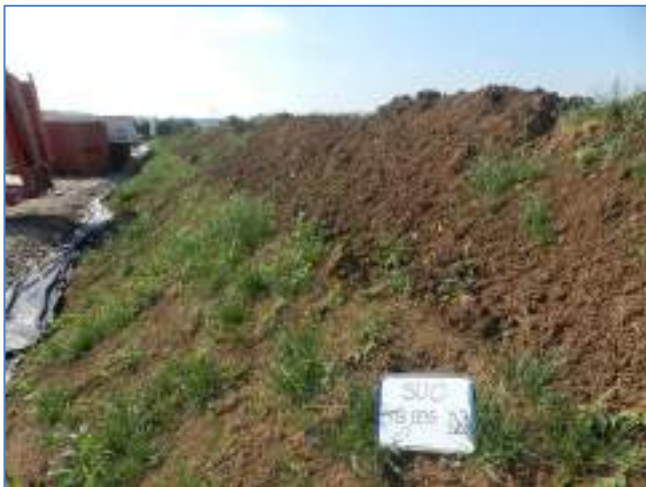
**Sezione 6 – Documentazione fotografica**

<i>Segni di degradazione nelle aree limitrofe (compattazioni, sversamento accidentale di sostanze tossiche, ecc.)</i>	Neanche compattazione
<i>Acque superficiali</i>	No
<i>Depauperamento dei suoli delle aree naturali</i>	No
<i>Note</i>	Stoccaggio recente

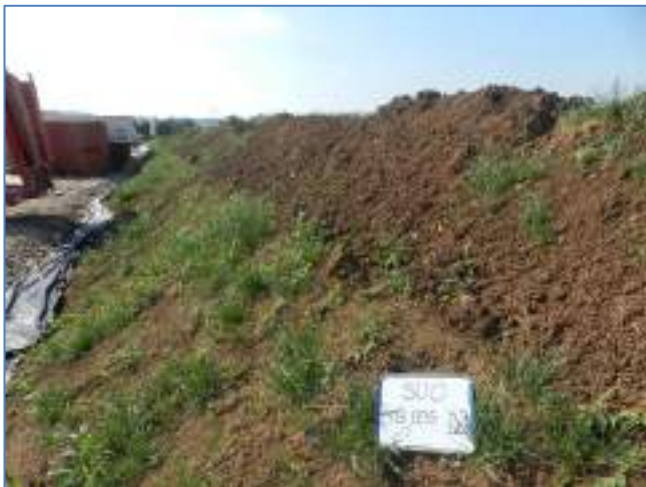
**Sezione 6 – Documentazione fotografica**

<i>Segni di degradazione nelle aree limitrofe (compattazioni, sversamento accidentale di sostanze tossiche, ecc.)</i>	Neanche compattazione
<i>Acque superficiali</i>	No
<i>Depauperamento dei suoli delle aree naturali</i>	No
<i>Note</i>	Stoccaggio recente

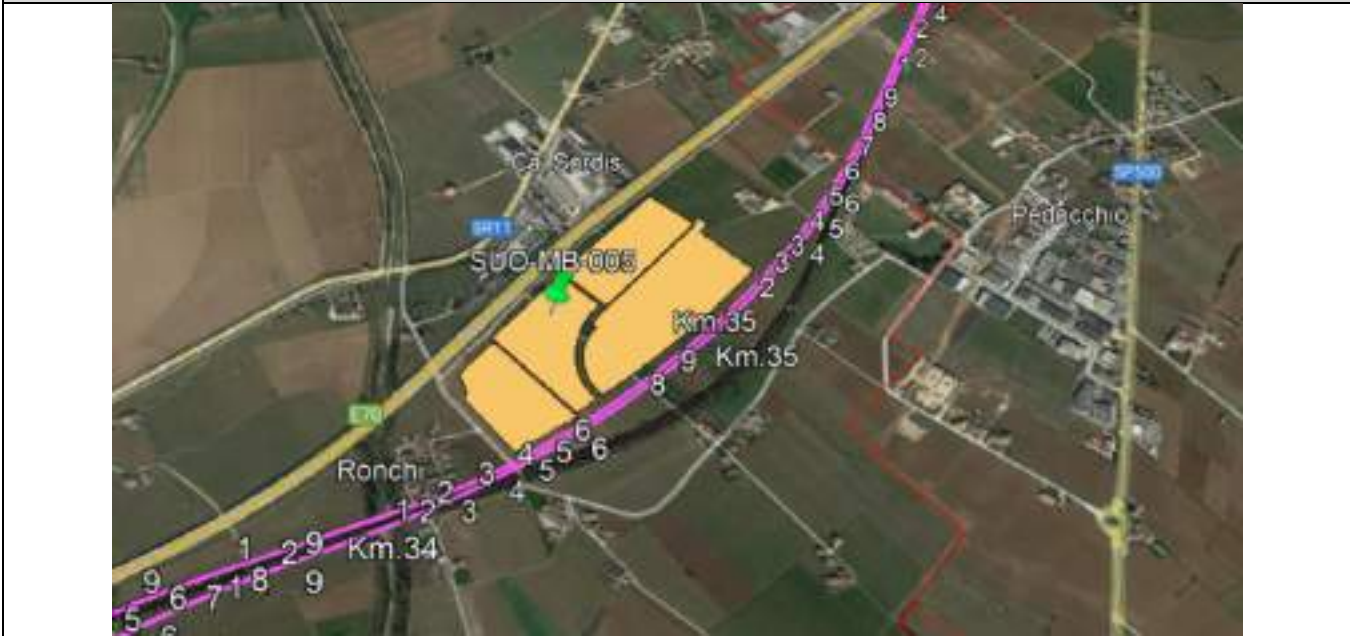
**Sezione 5 – Identificazione area di cantiere e zone limitrofe**

<i>Segni di degradazione nelle aree limitrofe (compattazioni, sversamento accidentale di sostanze tossiche, ecc.)</i>	NESSUNO: (compattazione sommitale)
<i>Acque superficiali</i>	–
<i>Depauperamento dei suoli delle aree naturali</i>	NO
<i>Note</i>	Profilo regolare H= 2-2,5m

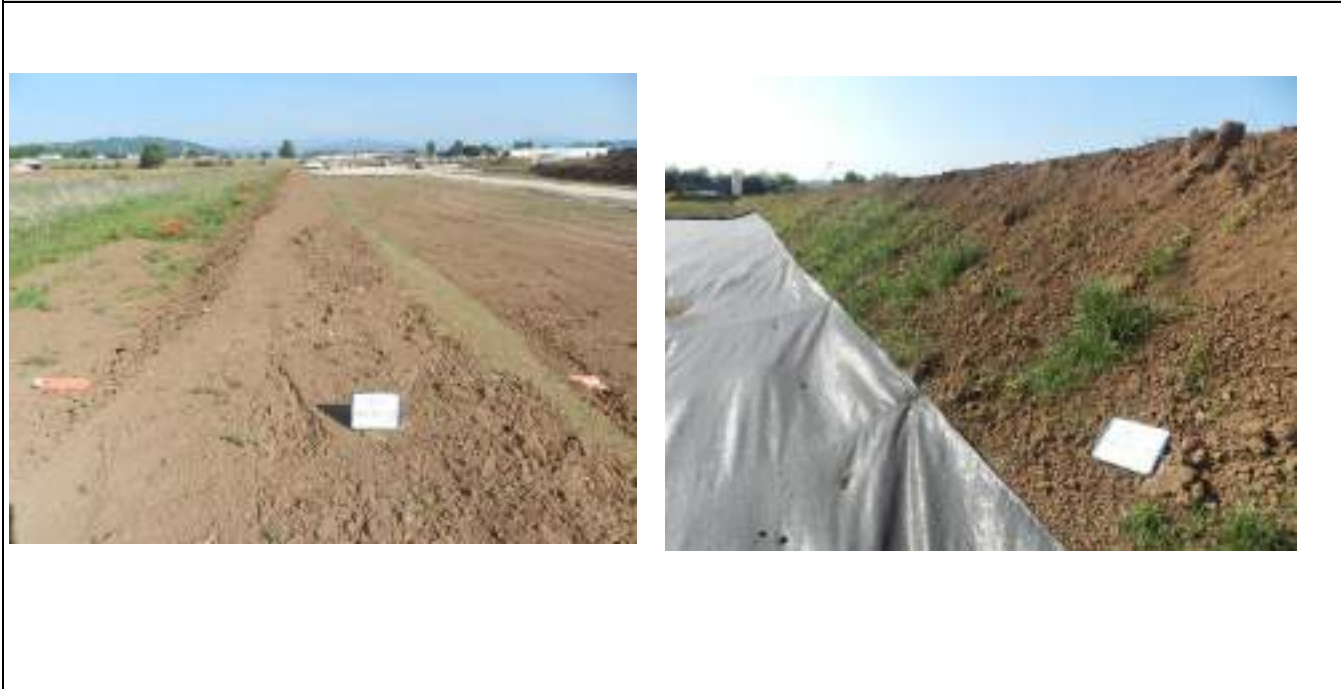
**Sezione 6 – Documentazione fotografica**

<i>Segni di degradazione nelle aree limitrofe (compattazioni, sversamento accidentale di sostanze tossiche, ecc.)</i>	NESSUNO: (compattazione sommitale)
<i>Acque superficiali</i>	–
<i>Depauperamento dei suoli delle aree naturali</i>	NO
<i>Note</i>	Profilo regolare H= 2-2,5m

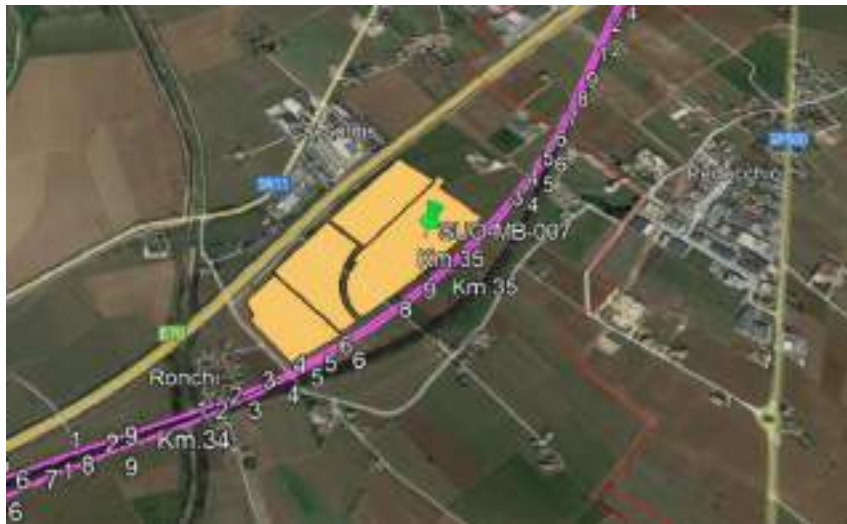
### *Sezione 5 – Identificazione area di cantiere e zone limitrofe*

<i>Segni di degradazione nelle aree limitrofe (compattazioni, sversamento accidentale di sostanze tossiche, ecc.)</i>	Nessuna. Leggera compattazione, presenza di stoppie di mais
<i>Acque superficiali</i>	No
<i>Depauperamento dei suoli delle aree naturali</i>	No
<i>Note</i>	Nessuna lavorazione attuale

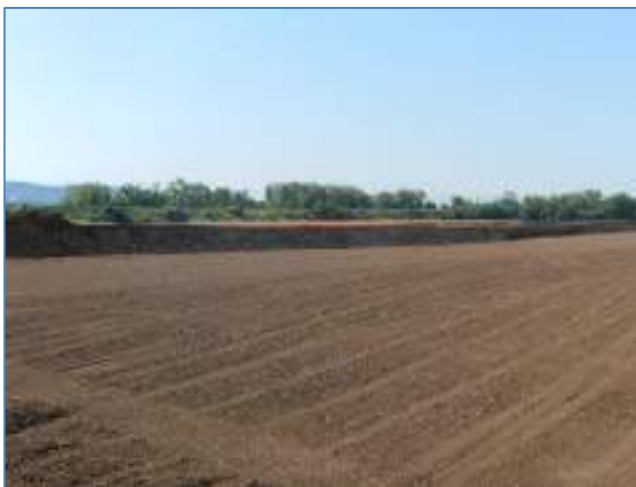
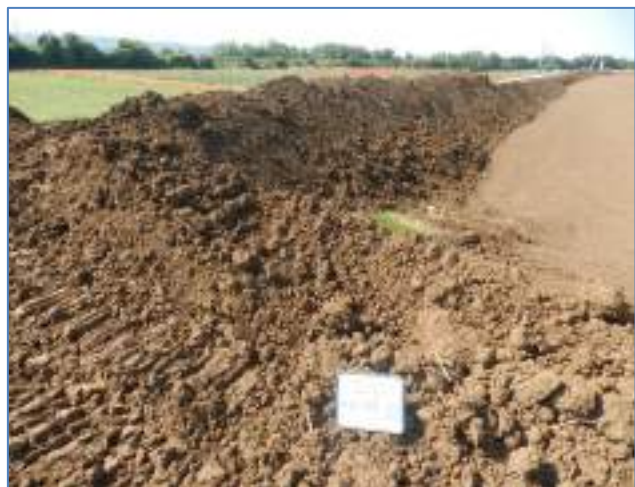
### *Sezione 6 – Documentazione fotografica*

<i>Segni di degradazione nelle aree limitrofe (compattazioni, sversamento accidentale di sostanze tossiche, ecc.)</i>	Segni di cingoli. Compattazione
<i>Acque superficiali</i>	No
<i>Depauperamento dei suoli delle aree naturali</i>	No
<i>Note</i>	Deposito recente

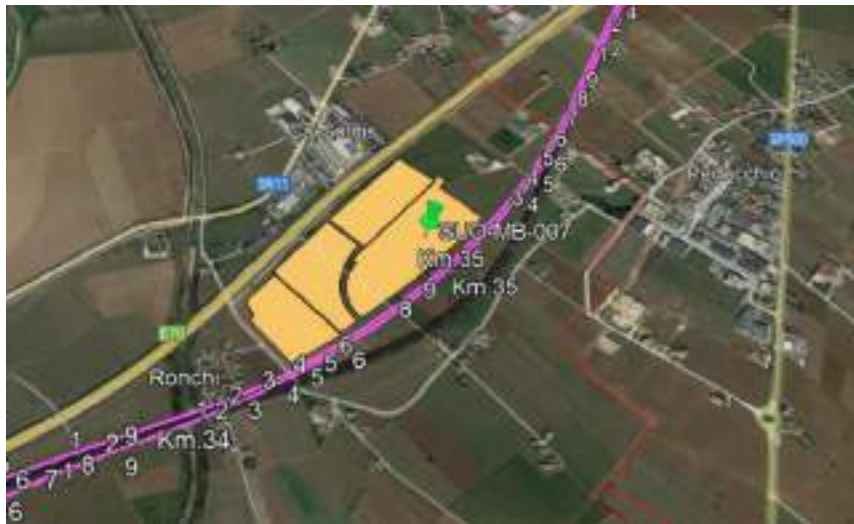
**Sezione 5 – Identificazione area di cantiere e zone limitrofe**

<i>Segni di degradazione nelle aree limitrofe (compattazioni, sversamento accidentale di sostanze tossiche, ecc.)</i>	Segni di cingoli. Compattazione
<i>Acque superficiali</i>	No
<i>Depauperamento dei suoli delle aree naturali</i>	No
<i>Note</i>	Deposito recente

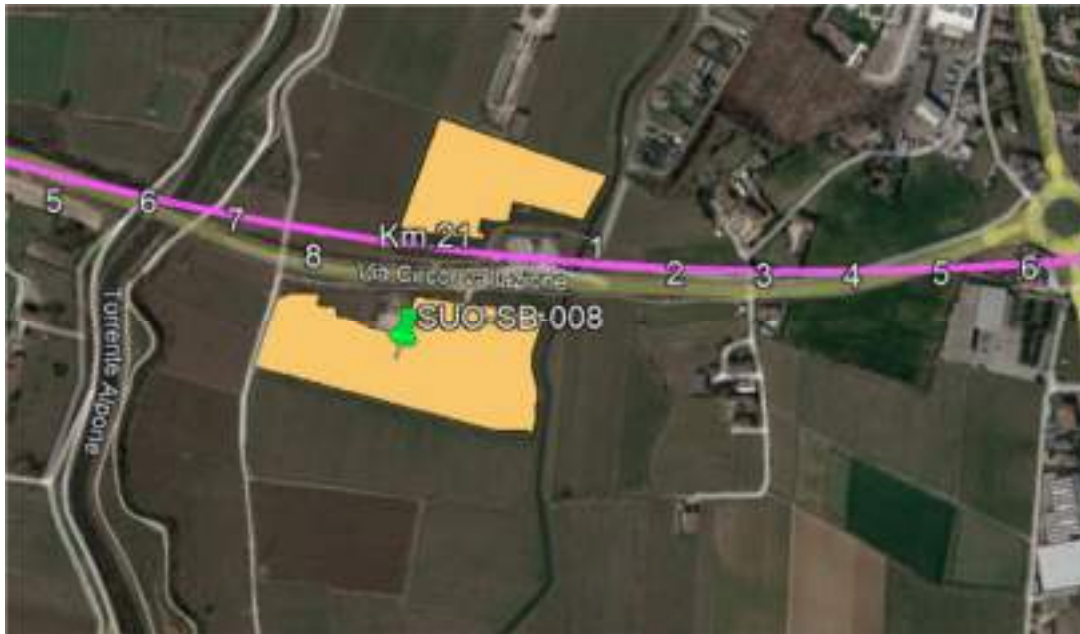
### *Sezione 5 – Identificazione area di cantiere e zone limitrofe*

<i>Segni di degradazione nelle aree limitrofe (compattazioni, sversamento accidentale di sostanze tossiche, ecc.)</i>	Compattazione, accumulo inerti e materiali di deposito
<i>Acque superficiali</i>	-
<i>Depauperamento dei suoli delle aree naturali</i>	Riduzione aree a carattere agricolo
<i>Note</i>	Presenza canalizzazione acque superficiali, impianto betonaggio e lavaggio, vasche di accumulo per acque di lavaggio e scolo

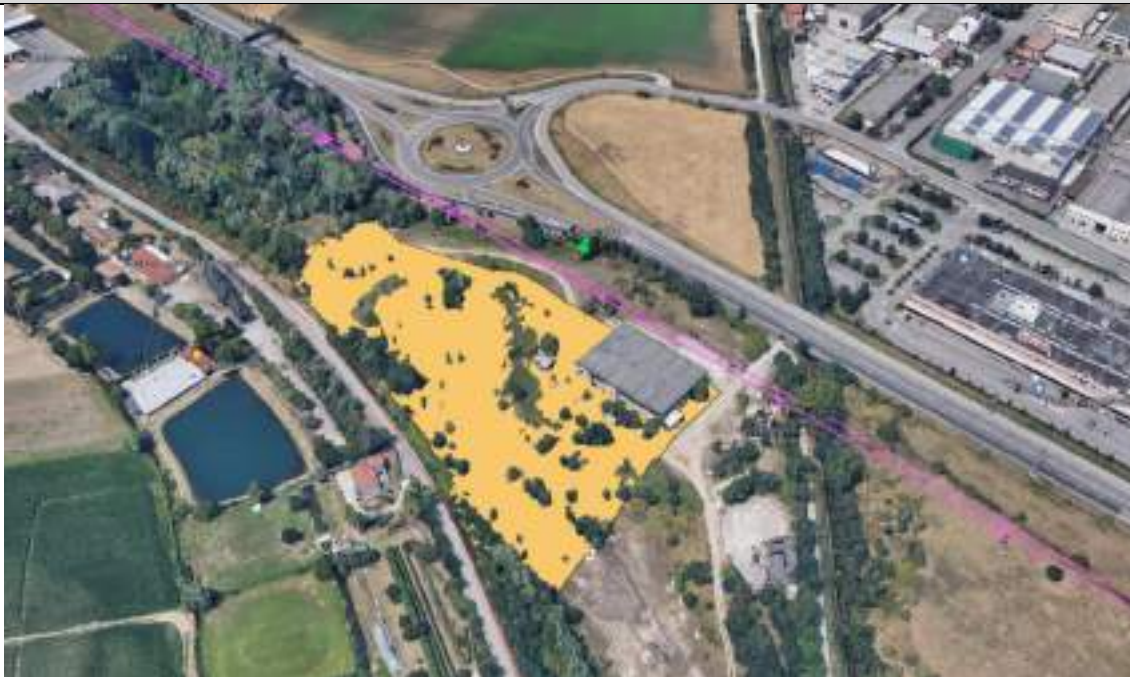
### *Sezione 5 – Identificazione area di cantiere e zone limitrofe*

<i>Segni di degradazione nelle aree limitrofe (compattazioni, sversamento accidentale di sostanze tossiche, ecc.)</i>	NO
<i>Acque superficiali</i>	Presenti
<i>Depauperamento dei suoli delle aree naturali</i>	Stoccaggio e occupazione aeree
<i>Note</i>

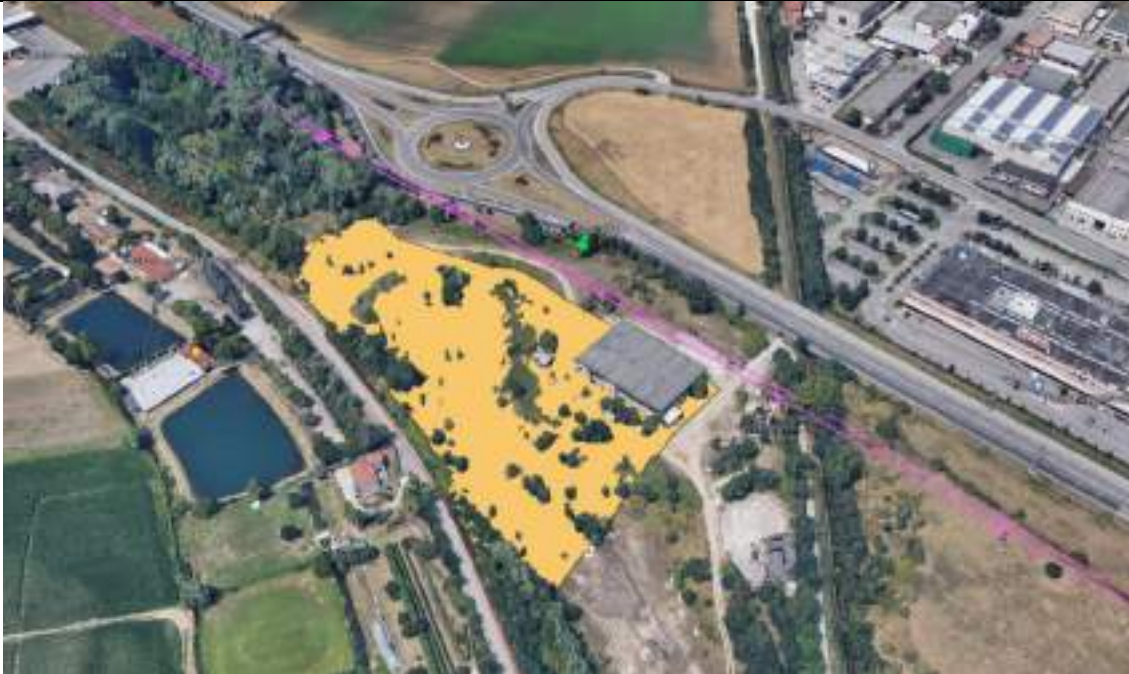
### *Sezione 5 – Identificazione area di cantiere e zone limitrofe*

<i>Segni di degradazione nelle aree limitrofe (compattazioni, sversamento accidentale di sostanze tossiche, ecc.)</i>	NO
<i>Acque superficiali</i>	Presenti
<i>Depauperamento dei suoli delle aree naturali</i>	Stoccaggio e occupazione aeree
<i>Note</i>

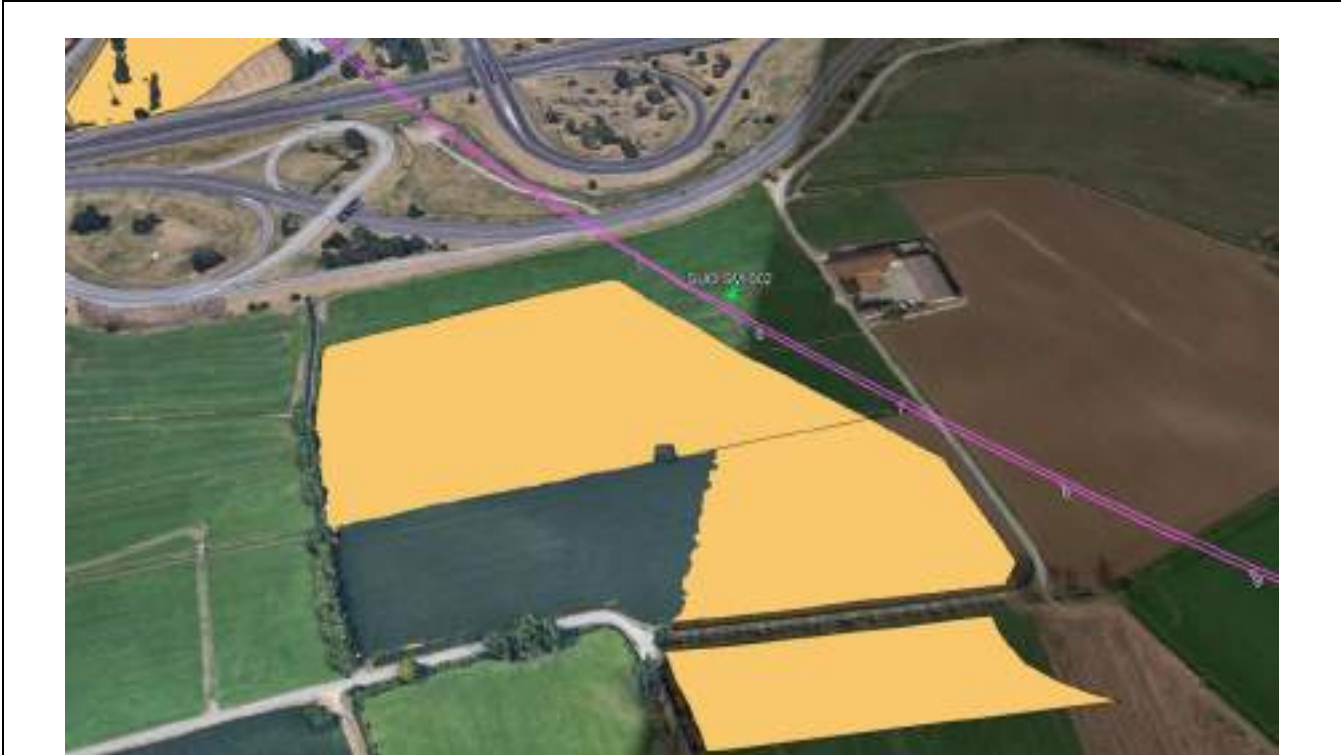
**Sezione 5 – Identificazione area di cantiere e zone limitrofe**

<i>Segni di degradazione nelle aree limitrofe (compattazioni, sversamento accidentale di sostanze tossiche, ecc.)</i>	Assenti
<i>Acque superficiali</i>	No
<i>Depauperamento dei suoli delle aree naturali</i>	No
<i>Note</i>

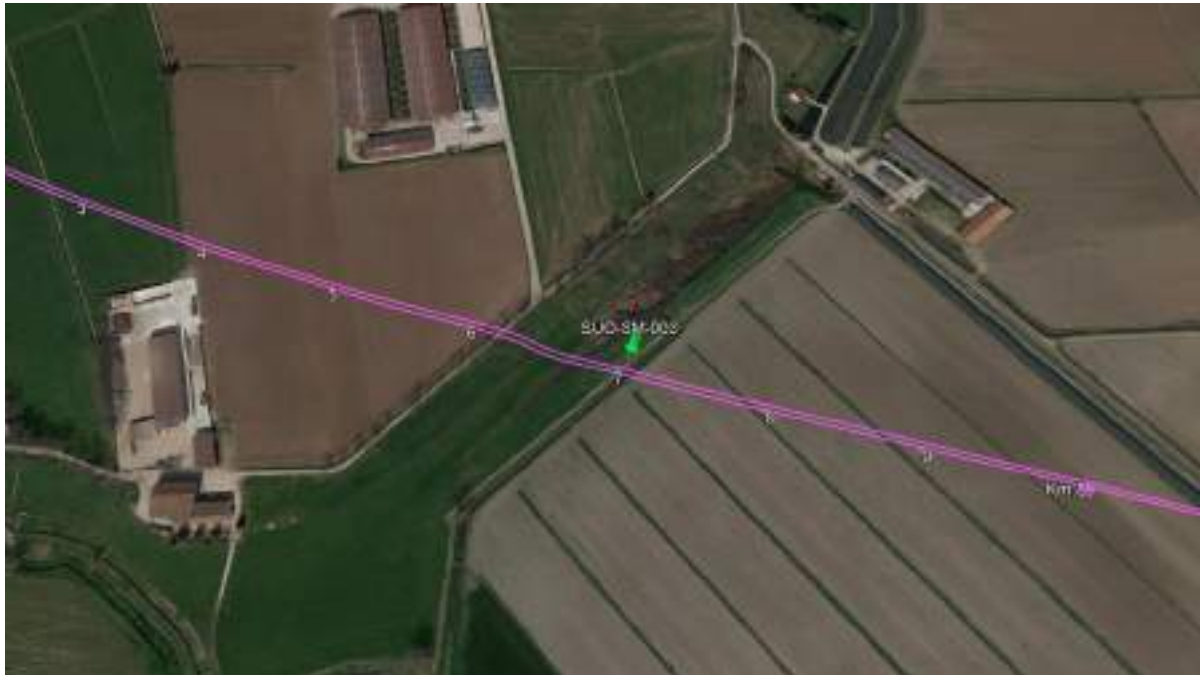
### *Sezione 5 – Identificazione area di cantiere e zone limitrofe*

<i>Segni di degradazione nelle aree limitrofe (compattazioni, sversamento accidentale di sostanze tossiche, ecc.)</i>	Assenti
<i>Acque superficiali</i>	Sì
<i>Depauperamento dei suoli delle aree naturali</i>	No
<i>Note</i>

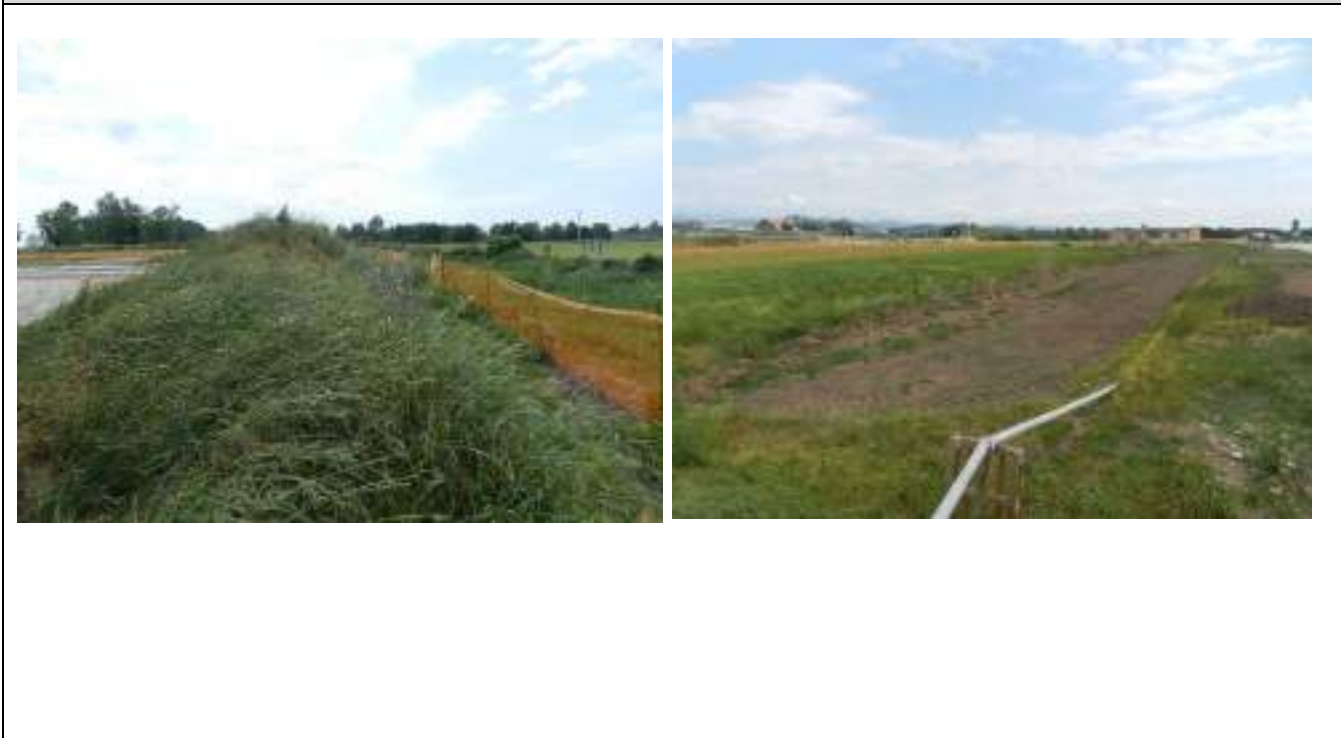
***Sezione 6 – Documentazione fotografica***

<i>Segni di degradazione nelle aree limitrofe (compattazioni, sversamento accidentale di sostanze tossiche, ecc.)</i>	–
<i>Acque superficiali</i>	Sì, lato W
<i>Depauperamento dei suoli delle aree naturali</i>	–
<i>Note</i>

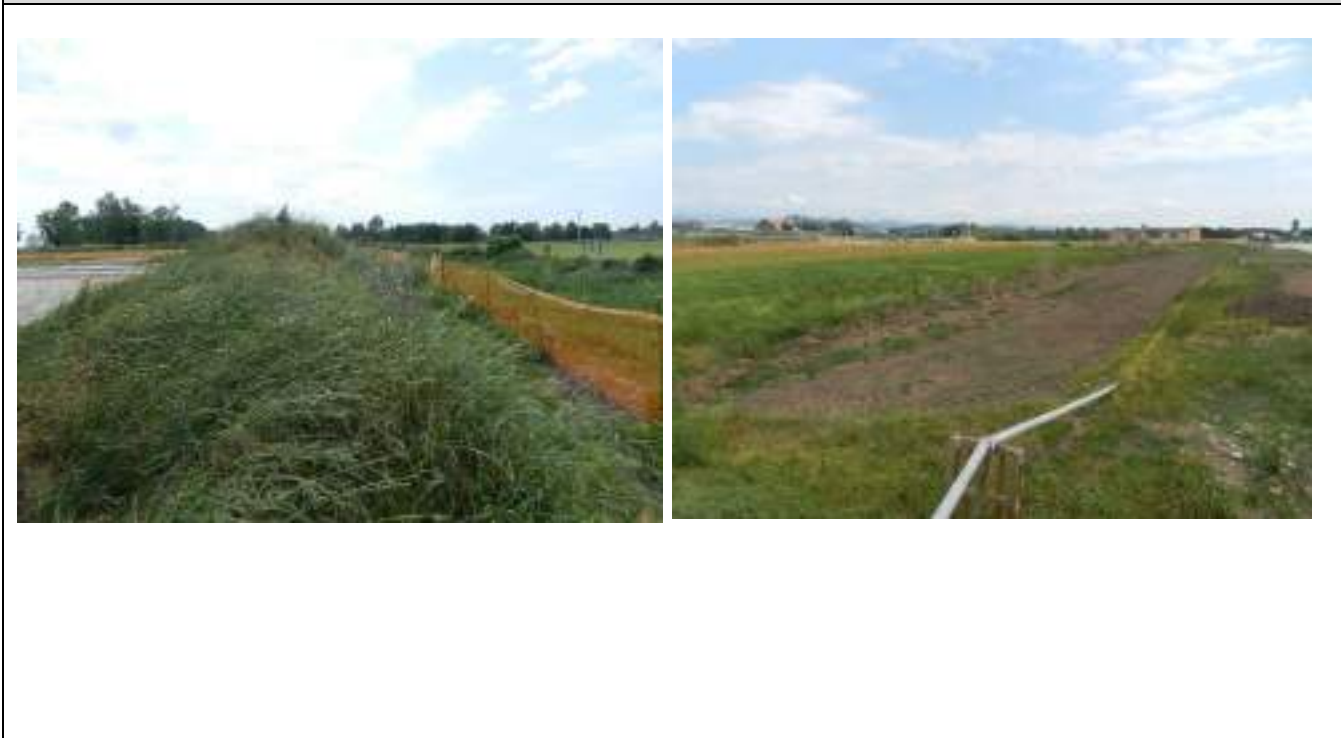
***Sezione 6 – Documentazione fotografica***

<i>Segni di degradazione nelle aree limitrofe (compattazioni, sversamento accidentale di sostanze tossiche, ecc.)</i>	–
<i>Acque superficiali</i>	Sì, lato W
<i>Depauperamento dei suoli delle aree naturali</i>	–
<i>Note</i>

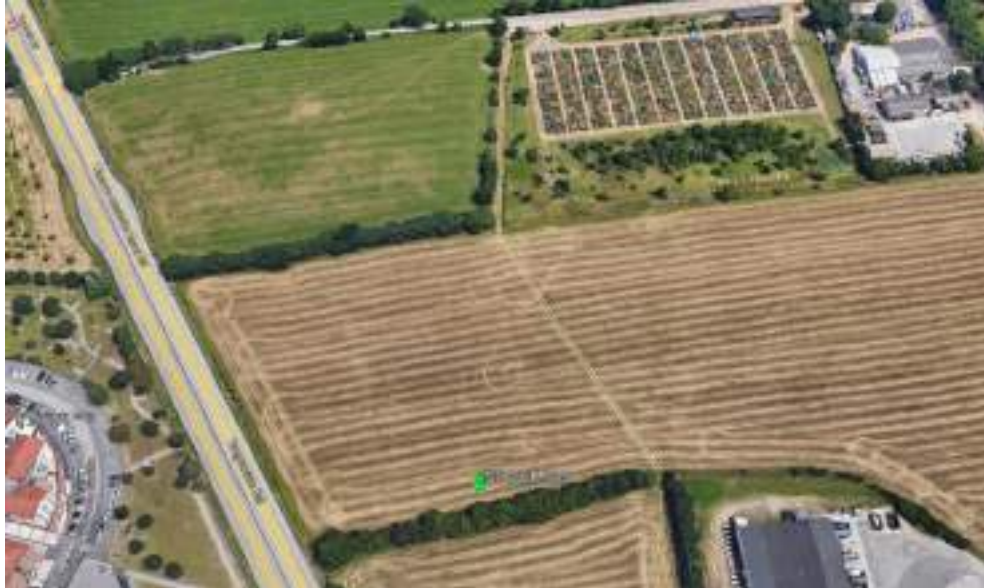
### *Sezione 5 – Identificazione area di cantiere e zone limitrofe*

<i>Segni di degradazione nelle aree limitrofe (compattazioni, sversamento accidentale di sostanze tossiche, ecc.)</i>	-
<i>Acque superficiali</i>	-
<i>Depauperamento dei suoli delle aree naturali</i>	NO
<i>Note</i>	Profilo regolare, presenti delle strutture antropiche ad uso ufficio

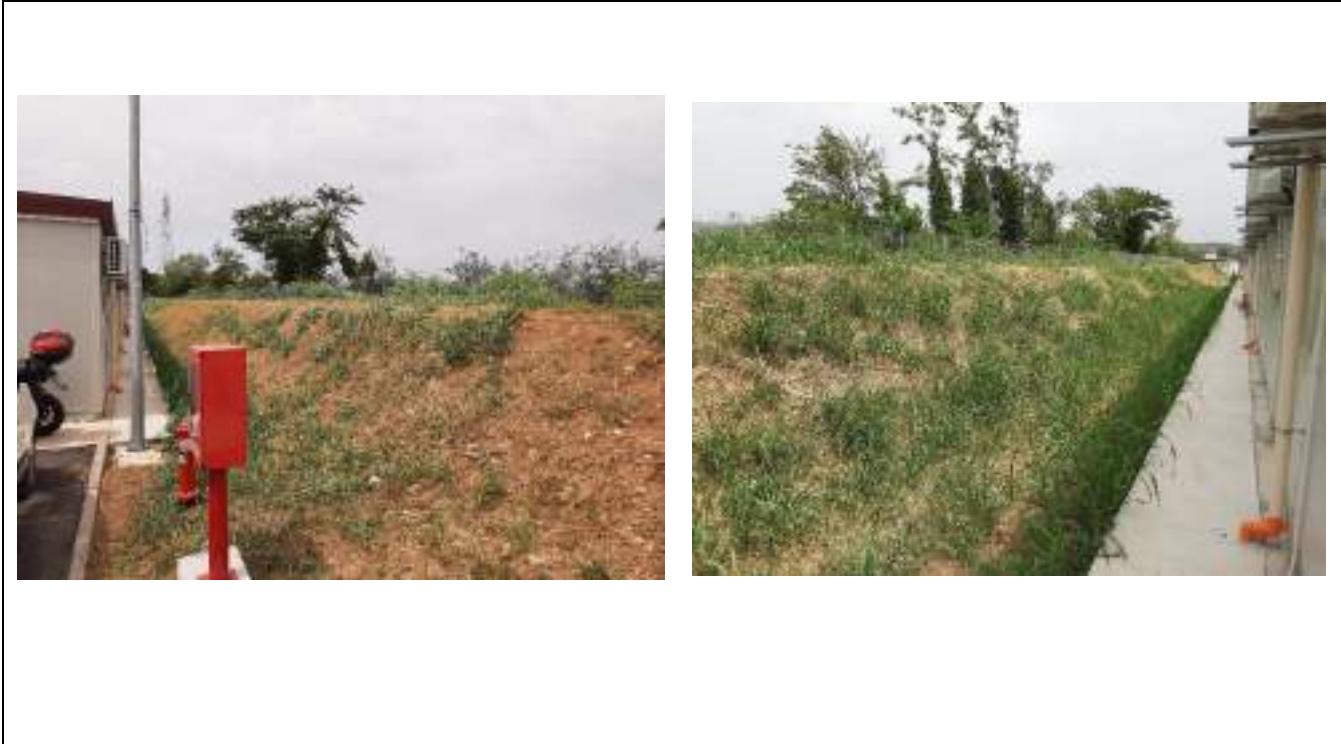
***Sezione 6 – Documentazione fotografica***

<i>Segni di degradazione nelle aree limitrofe (compattazioni, sversamento accidentale di sostanze tossiche, ecc.)</i>	-
<i>Acque superficiali</i>	-
<i>Depauperamento dei suoli delle aree naturali</i>	NO
<i>Note</i>	Profilo regolare, presenti delle strutture antropiche ad uso ufficio
