S.S. 131 di "Carlo Felice"
Adeguamento e messa in sicurezza della S.S.131
Risoluzione dei nodi critici - 2° stralcio
dal km 108+300 al km 158+000

PROGETTO ESECUTIVO

**ELABORATI INQUADRAMENTO DELL'OPERA
RELAZIONE SU RILIEVI TOPOGRAFICI**

Lavori di rilievo topografico-fotogrammetrico, elaborazione DTM e cartografie per la stesura del progetto esecutivo inerente il cantiere di “adeguamento e messa in sicurezza della s.s.131. Secondo Stralcio dal km 108+300 al km 158+000

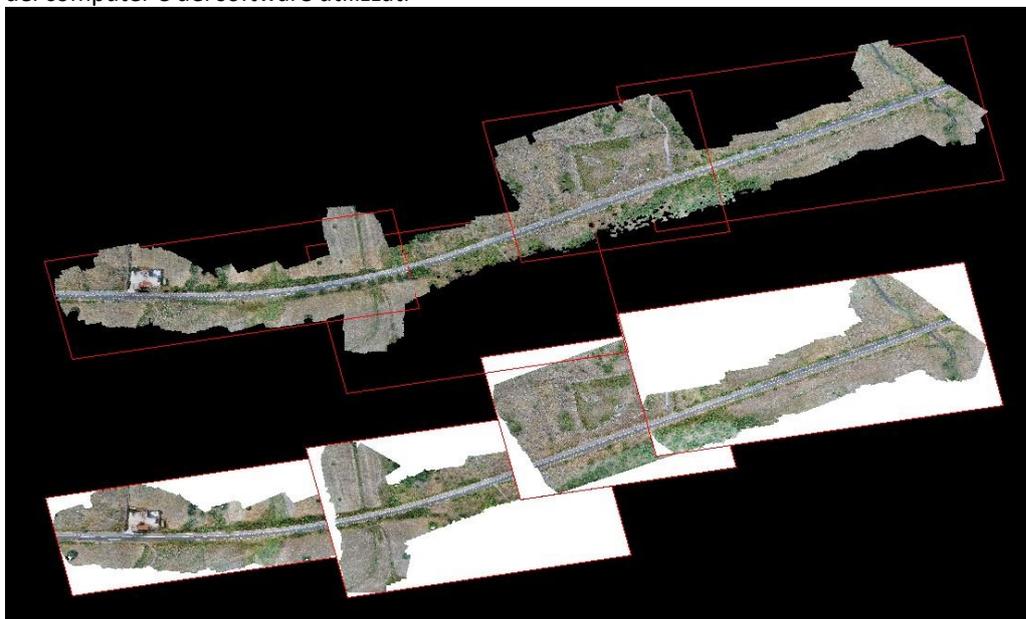
Figura 1 - Mosaico di quattro point clouds e corrispondenti immagini ortofoto georeferenziate, suddivise per la WBS S17 in rapporto alle capacità di calcolo e di memoria di un server dotato di Intel i7 32 Gb Ram scheda grafica ad alta capacità.

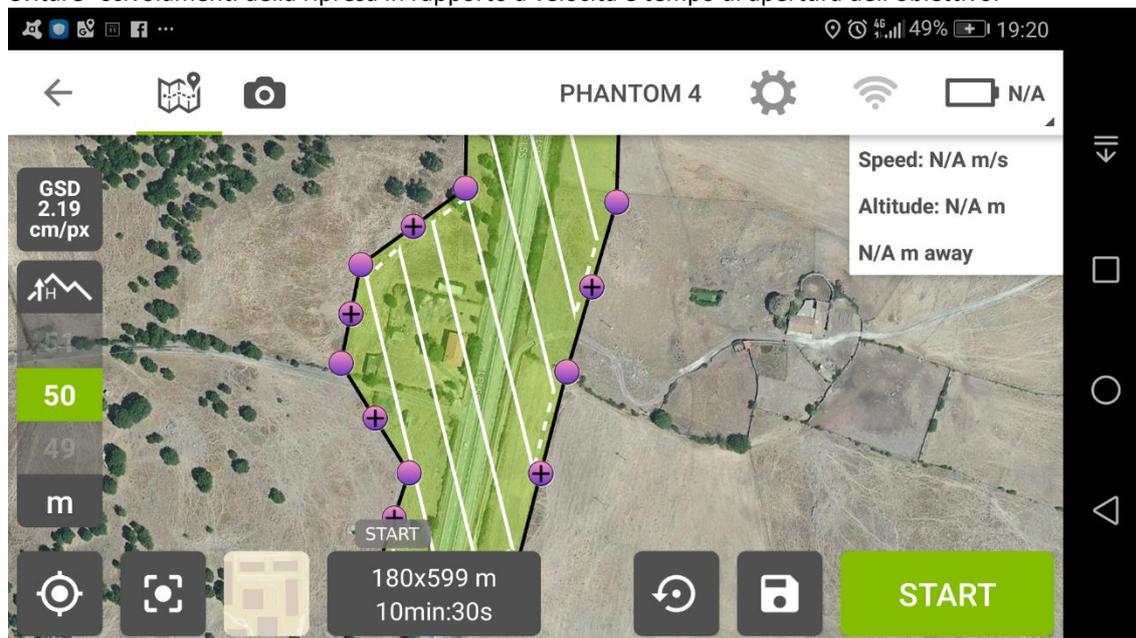
Figura 2 - screenshot della App PIX4D Capture, da tablet, del volo programmato sulla cantoniera ANAS al km 153 della s.s.131

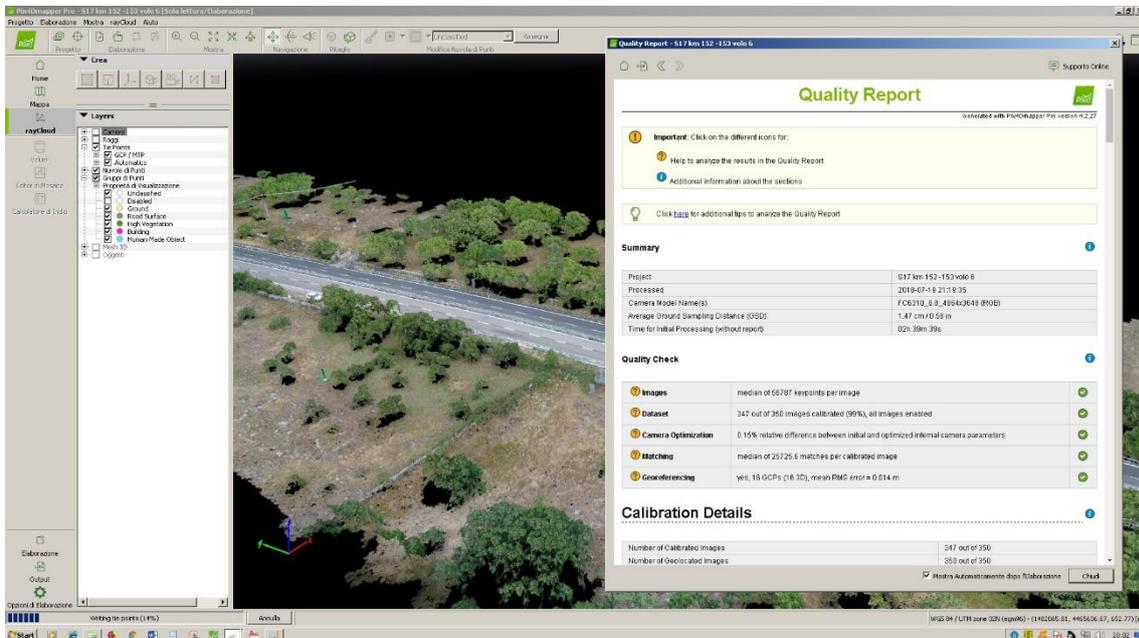
Figura 3 - Schermata della nuvola di punti sui PIX4D con prima pagina del report di elaborazione con dati di precisione dei calcoli in cui possono essere letti il GSD (1,47 cm/px) e altri dati inerenti il volo e il rilievo.

Dalle immagini soprastanti è evidente la capacità del sistema di riprendere e riportare ogni particolare del terreno, comprese le parti marginali sotto la vegetazione riprese dal cono visivo della camera. Questo con tecniche di rilievo GPS sul campo non è mai possibile, a causa dell'impossibilità di vedere i satelliti o un sufficiente numero di essi (almeno 5) per poter configurare la funzione RTK con precisione centimetrica. Normalmente, in vicinanza di edifici o alta vegetazione il GPS RTK ha comunque difficoltà di configurazione per cui diviene difficile il rilievo delle aree contigue a questi intralci.

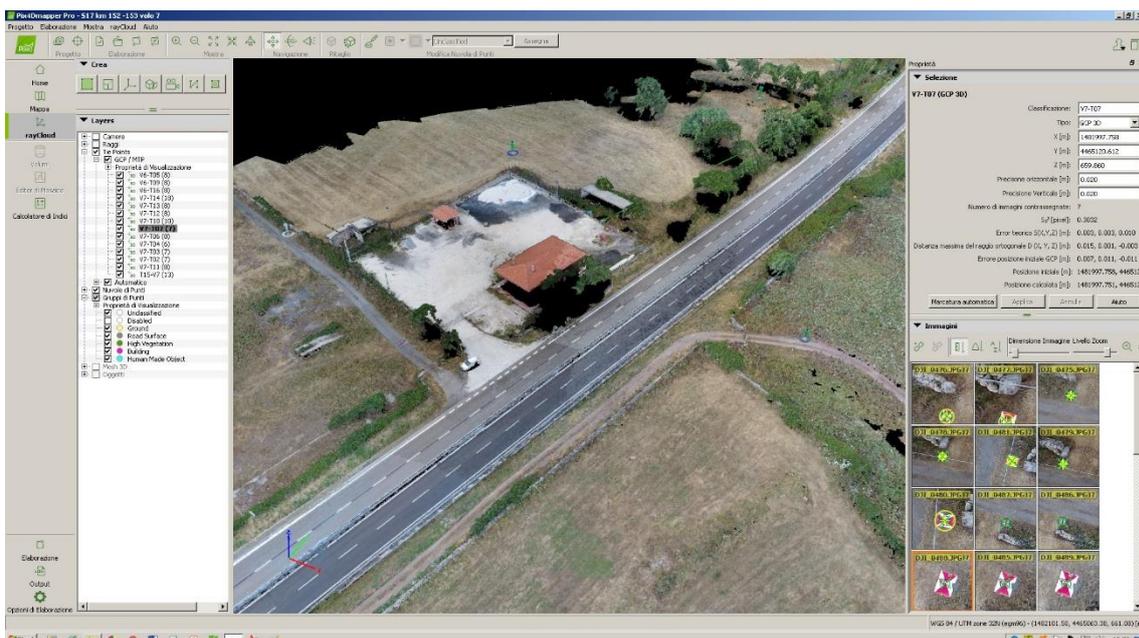
Figura 4 - Schermata della nuvola di punti sui PIX4D inerente la casa cantoniera Anas km 153 s.s.131 con il report di precisioni sul GPC V7-T07 S17

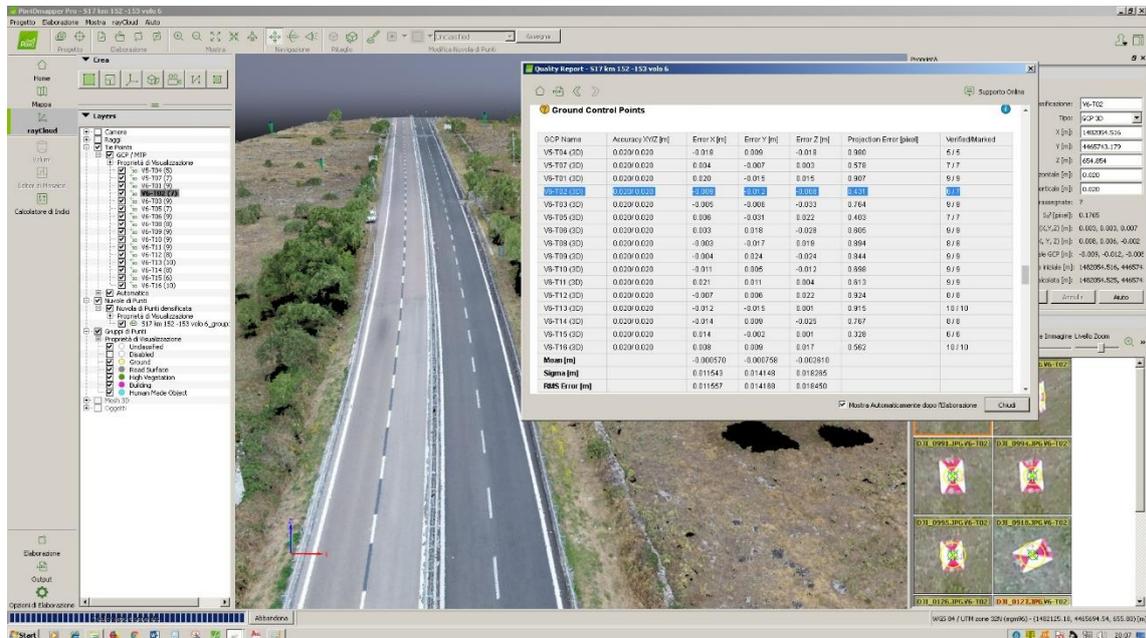
Figura 5 - Schermata della nuvola di punti su PIX4D con successiva pagina del report della tabella dei GPC, precisione dei calcoli e a fianco la tabella del raycloud sul singolo GPC

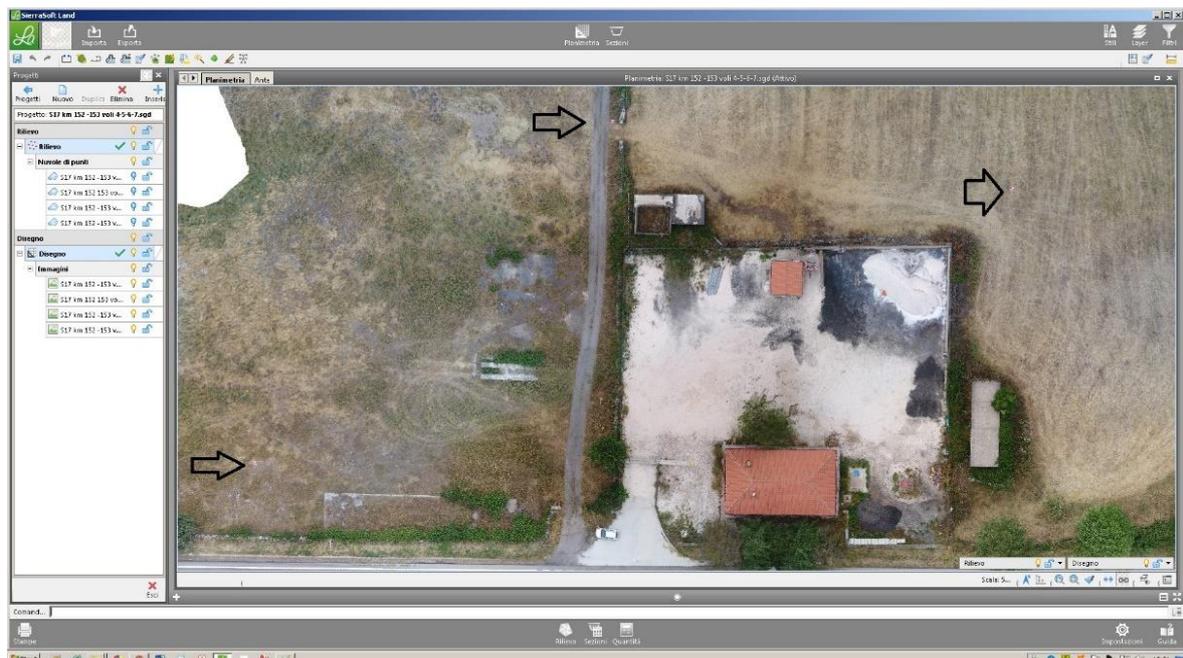
Figura 6 - Schermata dell'ortofoto inerente la casa cantoniera Anas km 153 s.s.131. Le frecce indicano i tre GPC posti lungo la fascia di rilievo in quella specifica area.

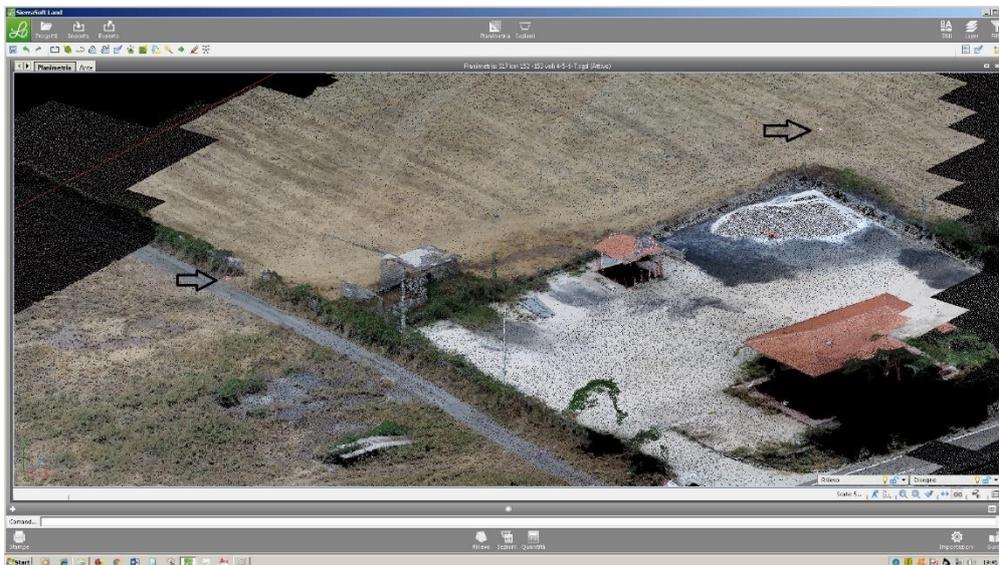
Figura 7 - Schermata dell'ortofoto inerente la casa cantoniera Anas km 153 s.s.131 vista in prospettiva. Le frecce indicano i tre GPC posti lungo la fascia di rilievo in quella specifica area

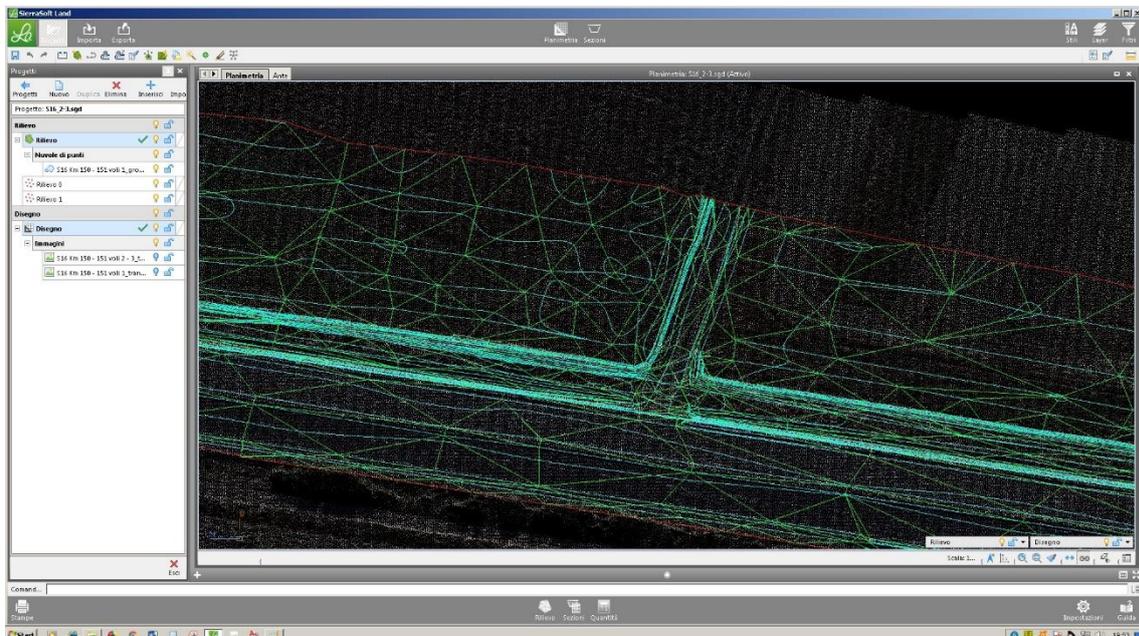
Figura 8 - Schermata della nuvola di punti vista in prospettiva laterale su LAND con in evidenza i vincoli, i triangoli e le curve di livello del DTM

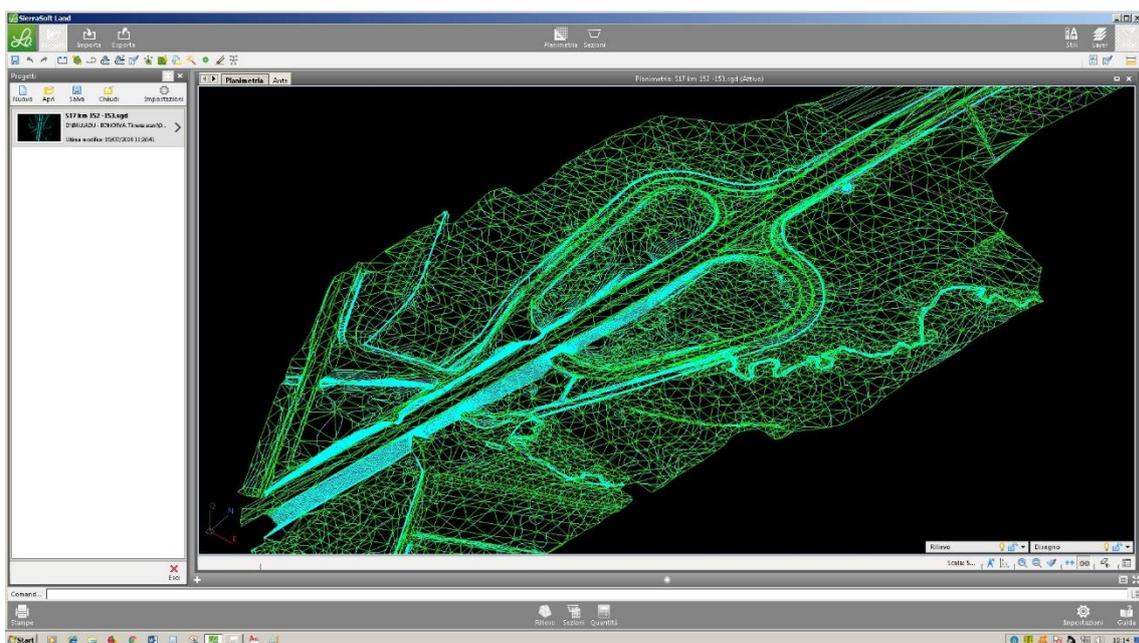
Figura 9- Schermata prospettica svincolo stazione Campeda km 152 su LAND con in evidenza triangoli e le curve di livello del DTM

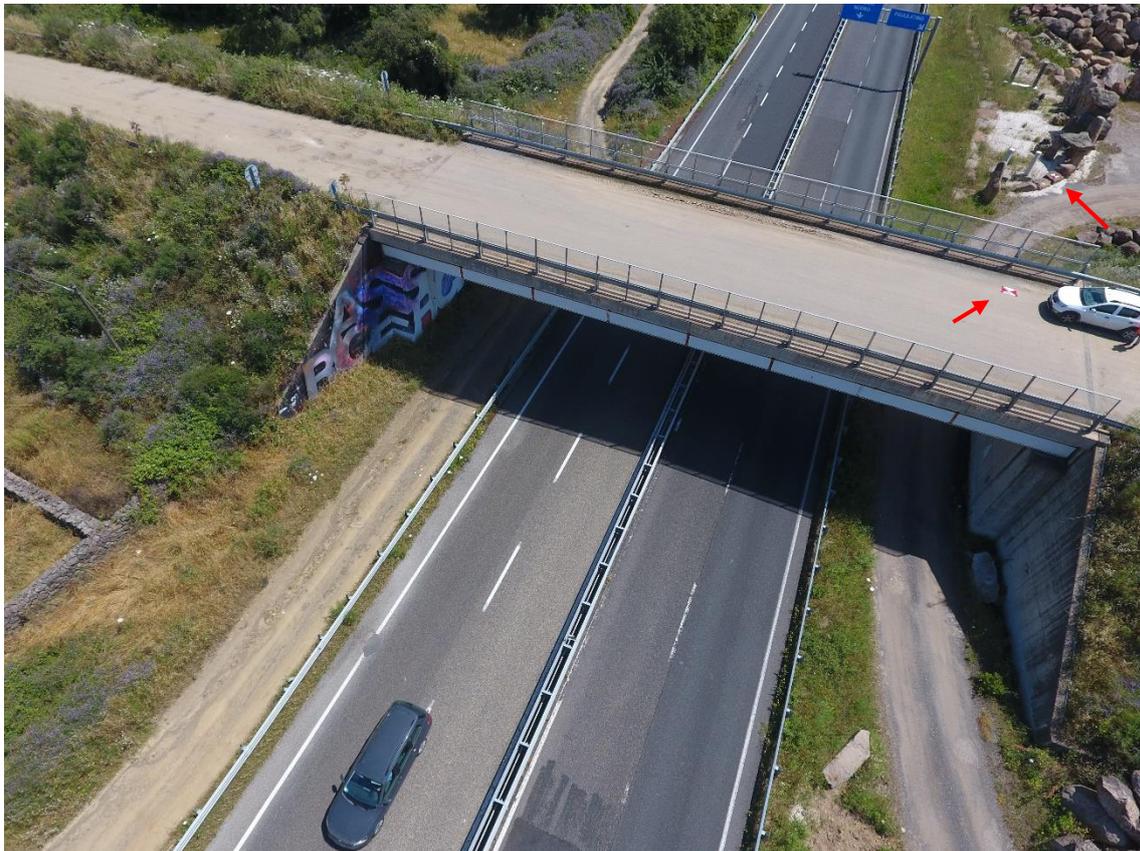
Figura 10 - esempio di immagine ad alta definizione ripresa per volo circolare di integrazione del rilievo sul viadotto al km 119 Paulilatino WBS V01. Si notino i due target posti sul cavalcavia e più in basso, a nord, lungo il confine della sede stradale con l'attività industriale di lavorazione della pietra.

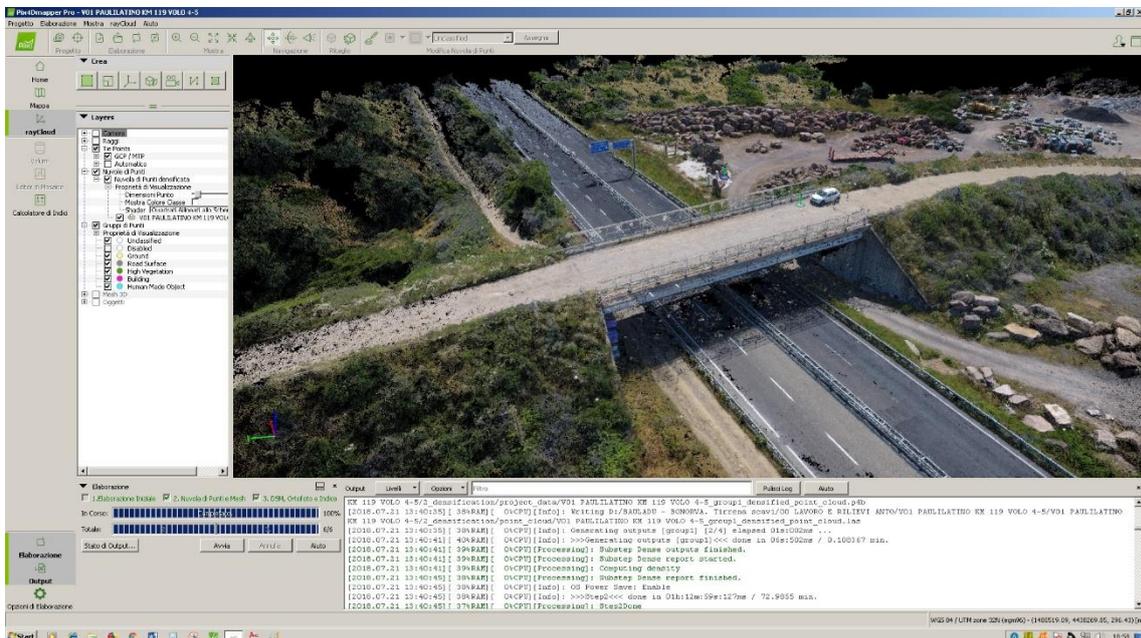
Figura 11 – Vista prospettica sulla nuvola di punti elaborata da PIX4D in corrispondenza del sovrappasso al km 119 della s.s.131 nuvola di punti con ulteriore foto circolare

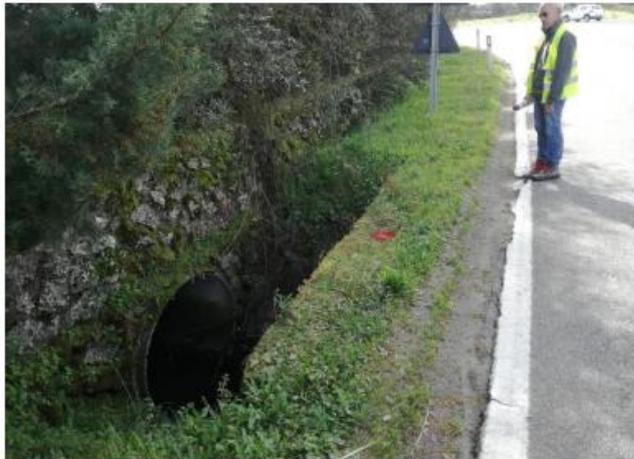
Nome: IGM LOSA

Chiodo topografico infisso sul muro di testa di un tubolare stradale.
Sulla rondella è presente l'intestazione IGM

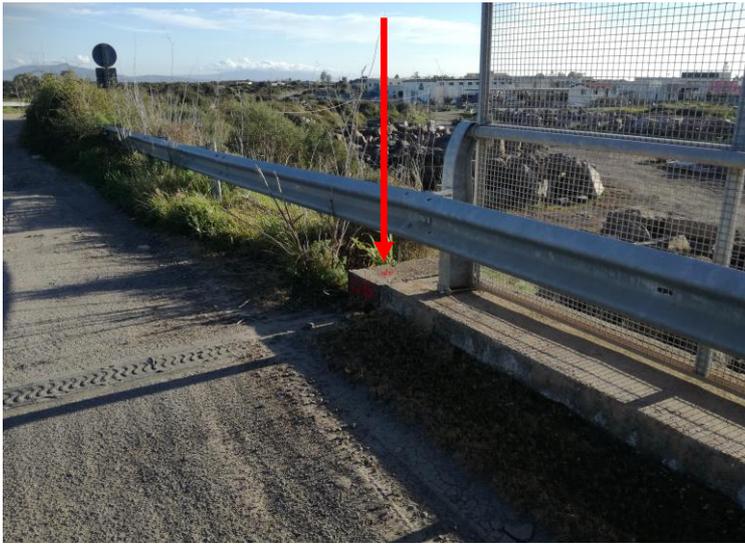
Chiodo topografico infisso sul muro di cls della spalla viadotto
agricolo Paulilatino, km 120+500

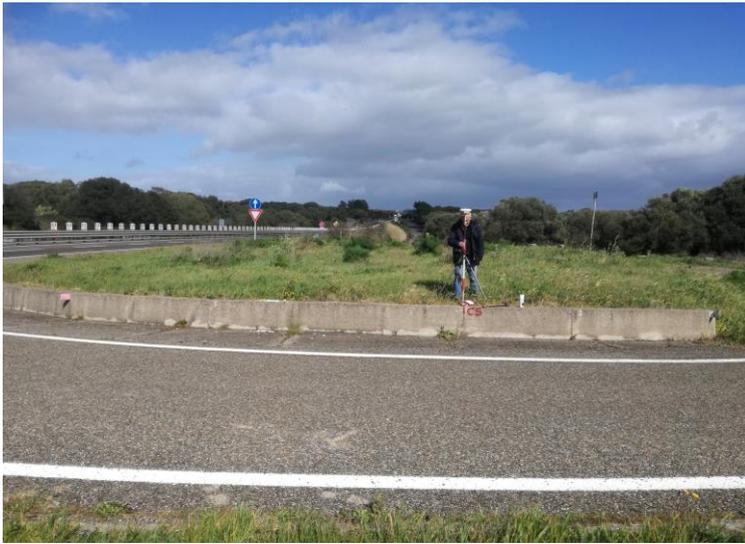
Nome: V03 CS2

Chiodo topografico infisso sul muretto di cemento dell'isola spartitraffico svincolo Santa Cristina

<p>V01-CS1 il caposaldo è sfilato dalla sede</p>	<p>V03-CS2 il caposaldo è incastrato in una fessura</p>

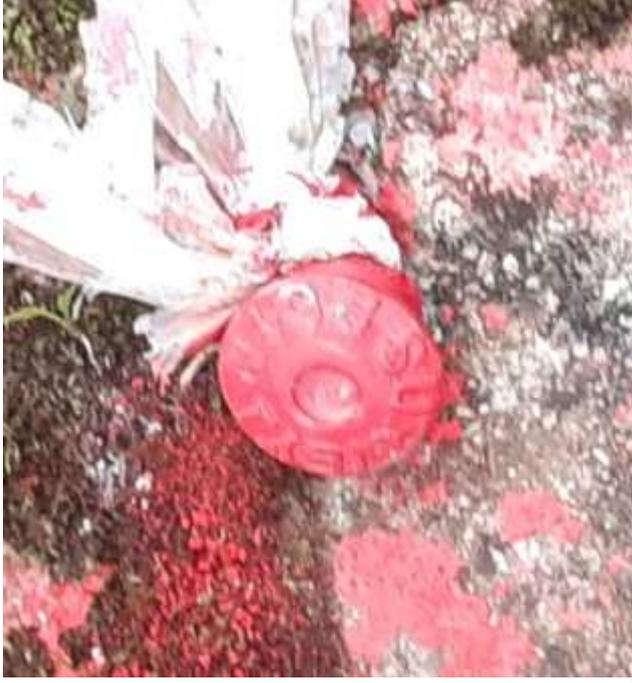
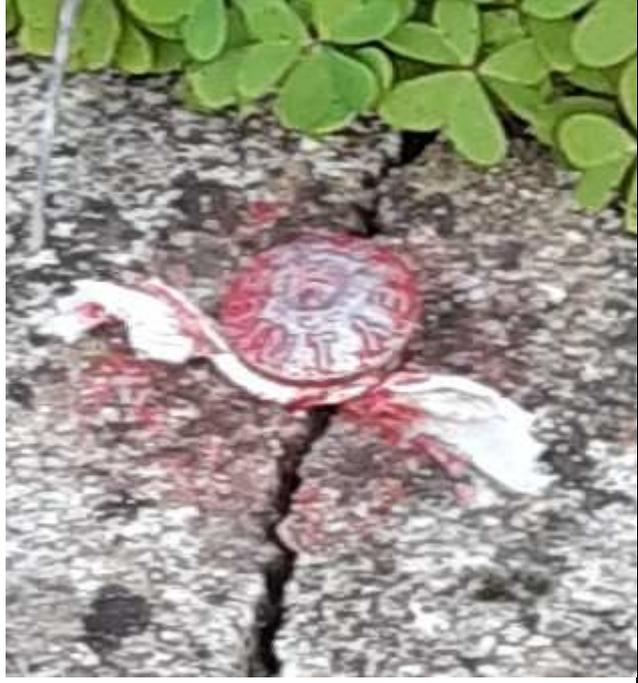
Durante la ricognizione sono stati individuati alcuni capisaldi di cui uno risultava rimosso, un secondo evidenziava un tentativo di rimozione con conseguente spostamento e in generale i capisaldi visionati sono stati posizionati in corrispondenza di giunti o fessure sulle cordone e pertanto non idonei a garantire la stabilità nel tempo.

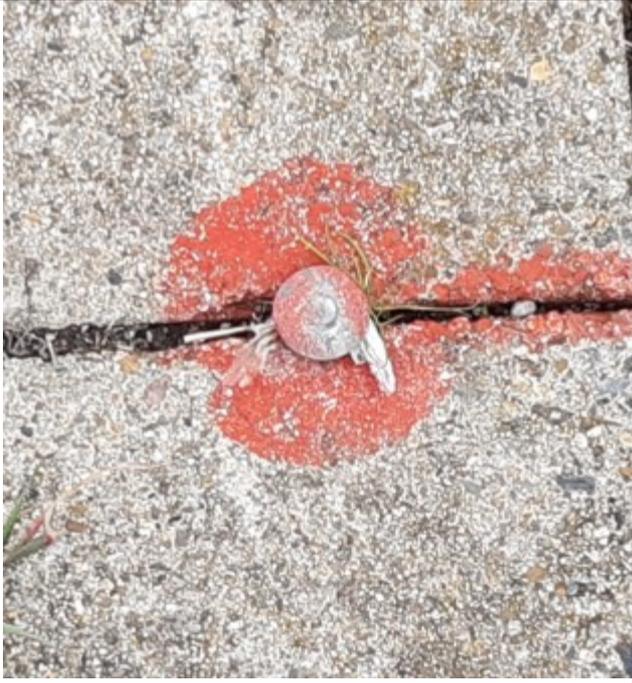
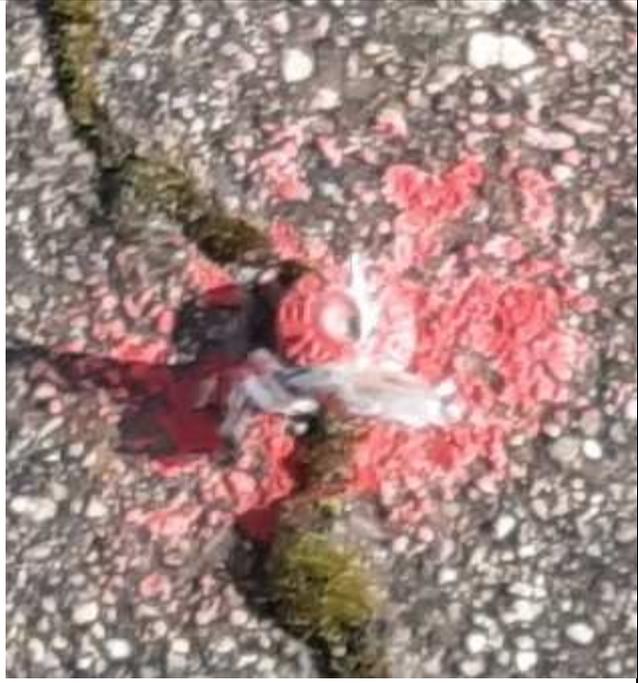
<p>S17-CS3 il caposaldo è nel giunto fra due cordonate</p>	<p>S03-CS2 il caposaldo è incastrato in una fessura</p>

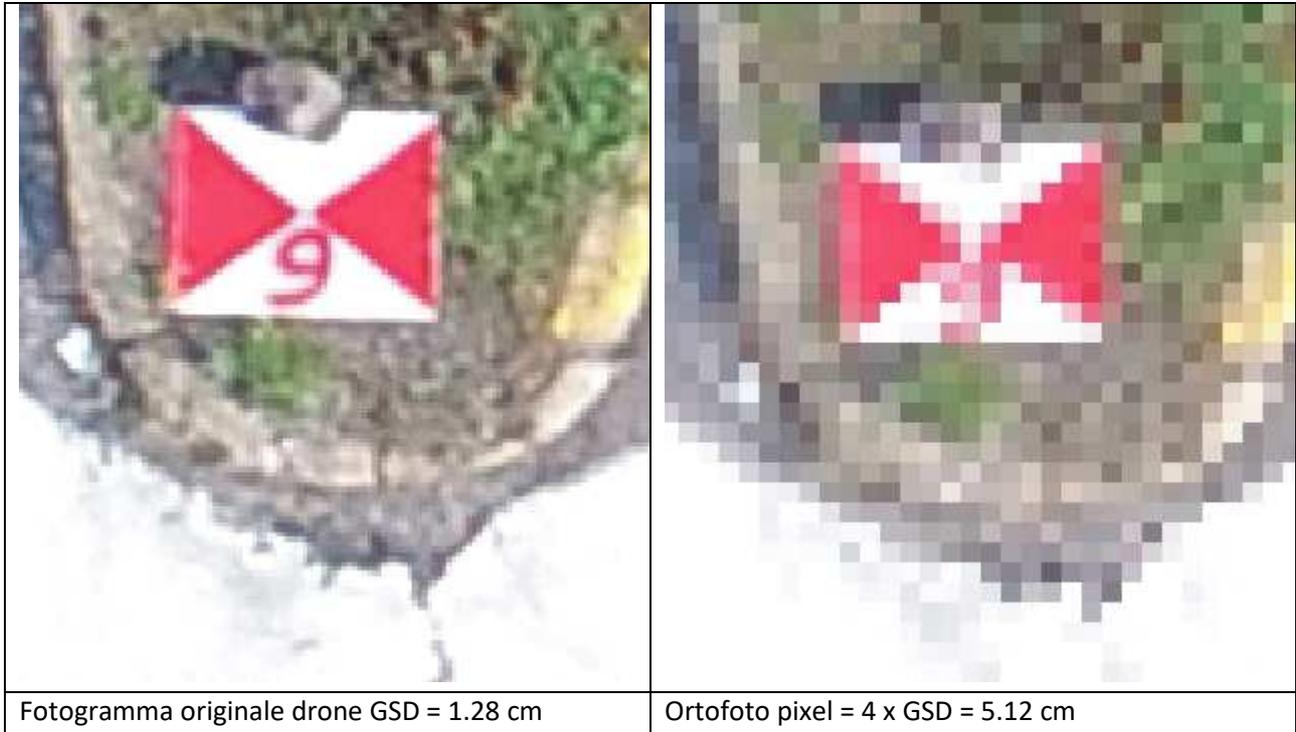
Dalla lettura dei report risulta che le ortofoto sono state realizzate con una dimensione pixel pari a 4 volte il GSD tranne in 5 casi nei quali siamo a 3 volte il GSD e 3 casi in cui siamo a 5 volte il GSD. La precisione delle misure effettuate sulla stessa saranno comprese fra 2 e 4 volte le dimensioni del Pixel, considerando un GSD di 1.5cm il pixel dell'ortofoto sarà di 6 cm consentendo una misura con la precisione di 12 – 24 cm.

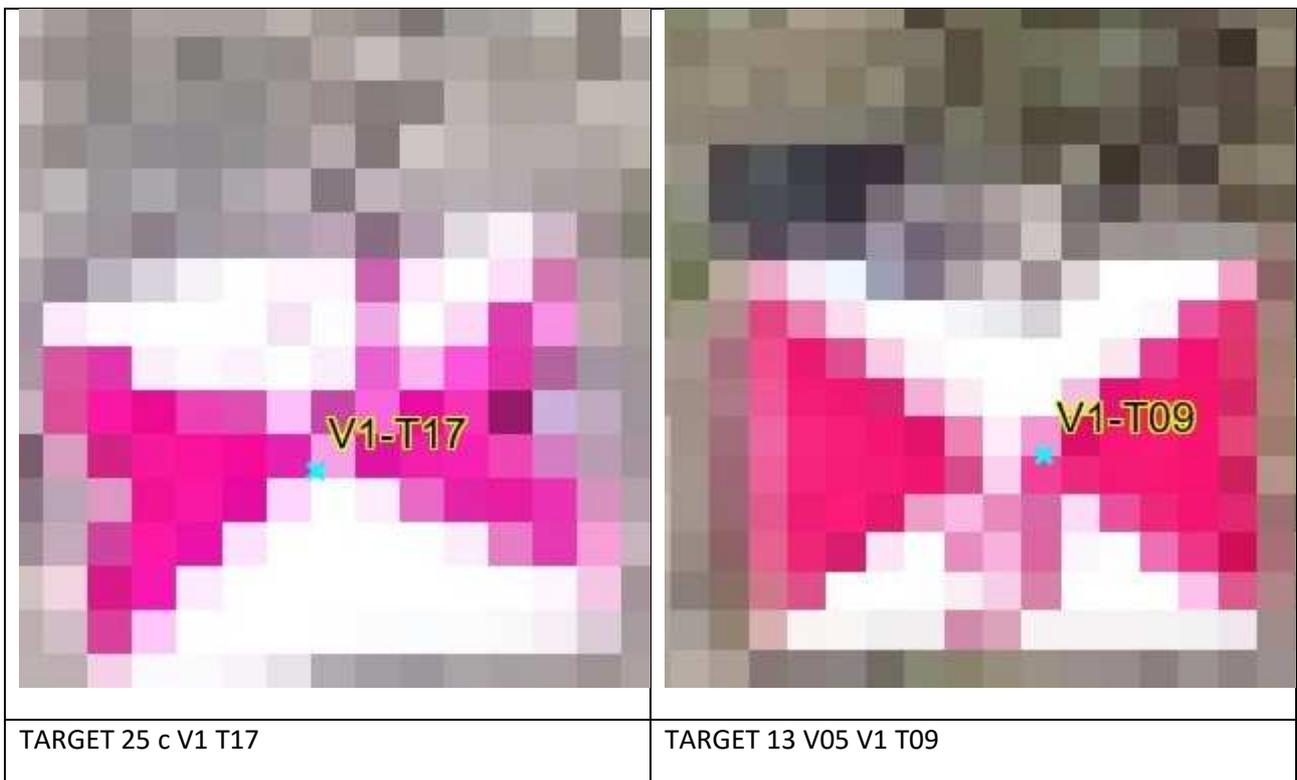
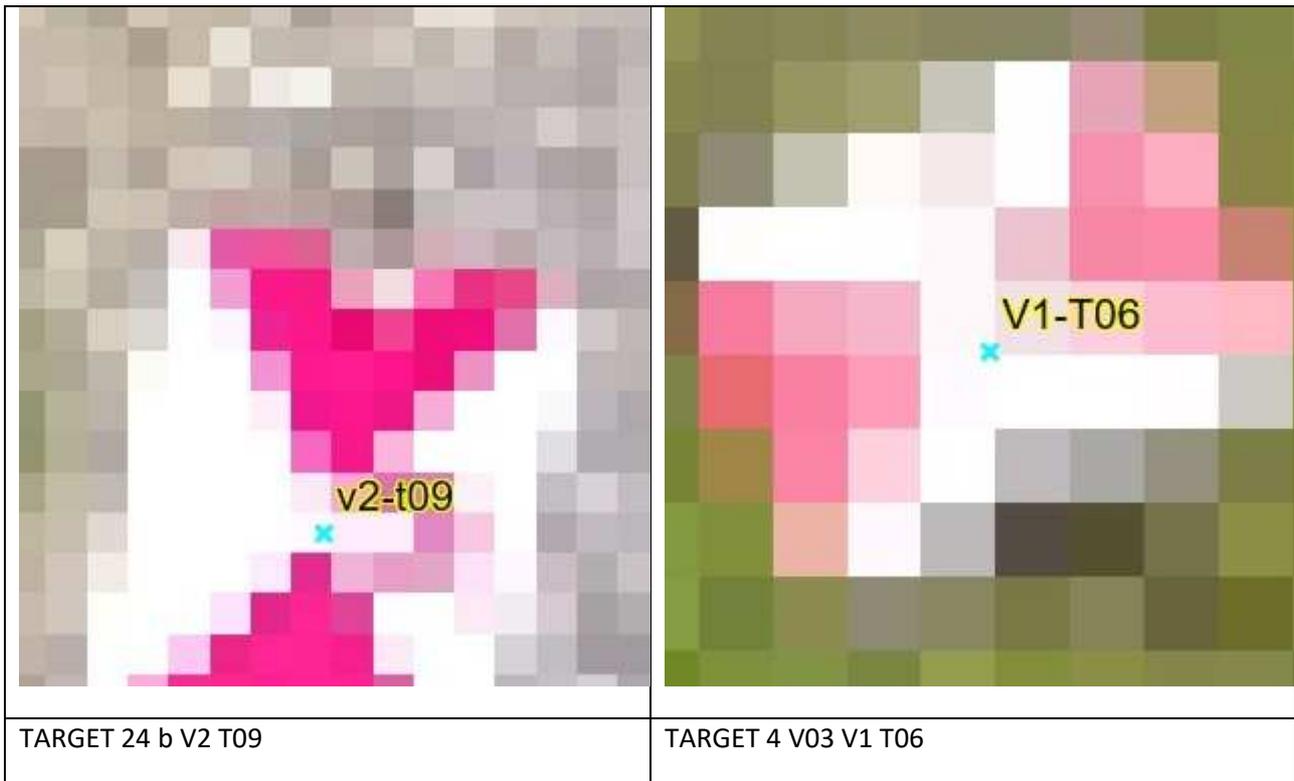
Si è pertanto pensato di riproiettare i le coordinate dei GPC sui target (che erano stati collimati sulle foto originali) e ancora visibili sulle ortofoto e verificarne il livello di leggibilità.

In linea di massima la posizione del punto è risultata interpretabile correttamente all'interno di 4 Pixel.
