***Monitoraggio degli spostamenti superficiali del suolo,
tramite sistema GNSS, in prossimità del piazzale del pozzo Podere Maiar 1,
Concessione Selva Malvezzi (Comune di Budrio-Bo).***

REPORT DI MONITORAGGIO GNSS

TIPOLOGIA: Report periodico		N. REPORT: 1

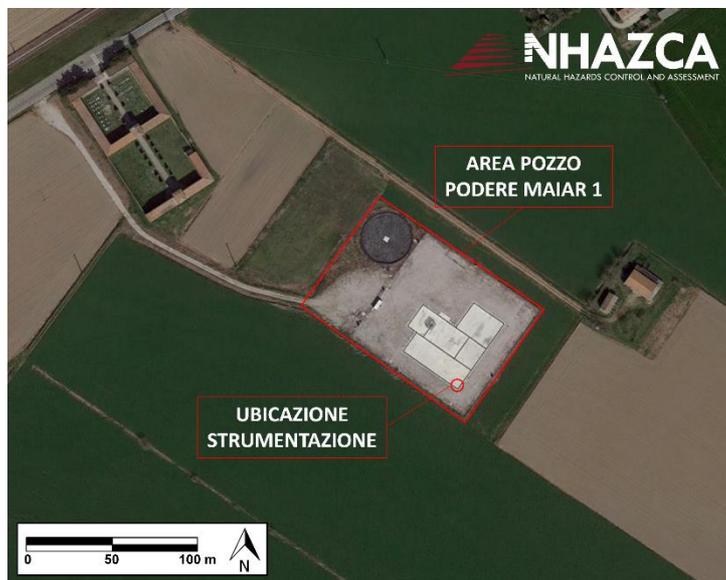
Figura 1: ubicazione della strumentazione GNSS su immagine ottica satellitare (Google Earth).

I dati elaborati, riportati e descritti nel presente documento, corrispondono a quelli acquisiti dalla stazione GNSS (modello Topcon GNSS Monitoring MR-2), installata nei giorni 04/06/2020 e 05/06/2020 all'interno dell'area Pozzo "Podere Maiar 1" (Concessione Selva Malvezzi, Figura 1), nel punto avente le coordinate riportate in Tabella 1.

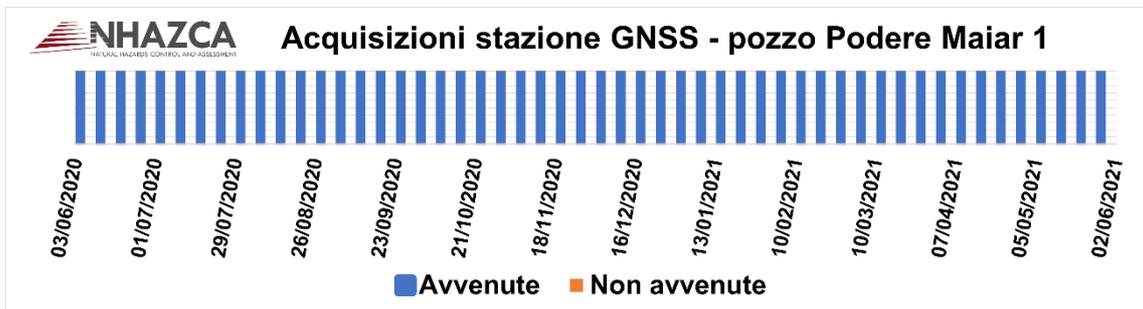
Figura 2: calendario delle acquisizioni settimanali della stazione GNSS installata presso l'area di concessione Selva Malvezzi. In ascissa sono indicate le date delle settimane a partire dall'inizio del monitoraggio. In blu si evidenziano le settimane di regolare acquisizione (tutte le acquisizioni sono avvenute regolarmente).

Nella Figura 2 si riporta il calendario delle acquisizioni GNSS nel periodo di riferimento del presente report (le acquisizioni sono tutte avvenute regolarmente).

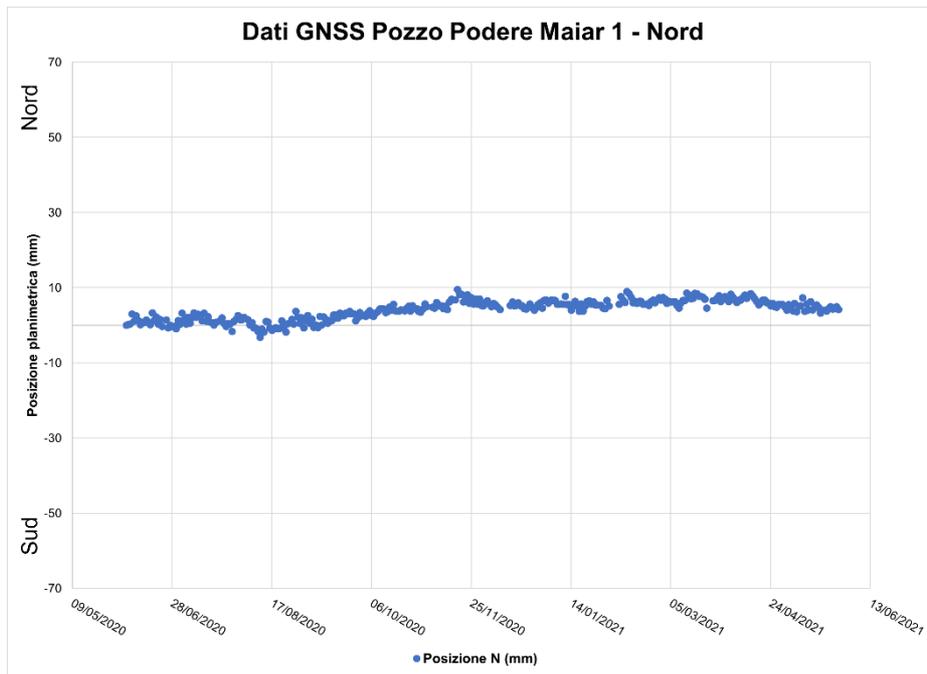
Figura 3: stazione GNSS presso pozzo Podere Maiar 1 – serie temporale delle posizioni planimetriche locali, componente Nord-Sud, nel sistema di riferimento ETRF2014.

I risultati ottenuti sono riportati nelle Figura 3, 4 e 5 secondo la seguente convenzione:

- i) Nord-Sud: valori positivi corrispondono a spostamenti verso Nord – valori negativi corrispondono a spostamenti verso Sud;
- ii) Est-Ovest: valori positivi corrispondono a spostamenti verso Est – valori negativi corrispondono a spostamenti verso Ovest;
- iii) Quota: valori positivi corrispondono a spostamenti verso l'alto – valori negativi corrispondono a spostamenti verso il basso.

Per quanto il periodo di monitoraggio risulti ancora breve e non consenta quindi di considerare in modo efficace effetti deformativi di medio-lungo termine, ad oggi non si riscontrano anomalie rilevanti in nessuna delle direzioni di misura (Est, Nord e Quota).

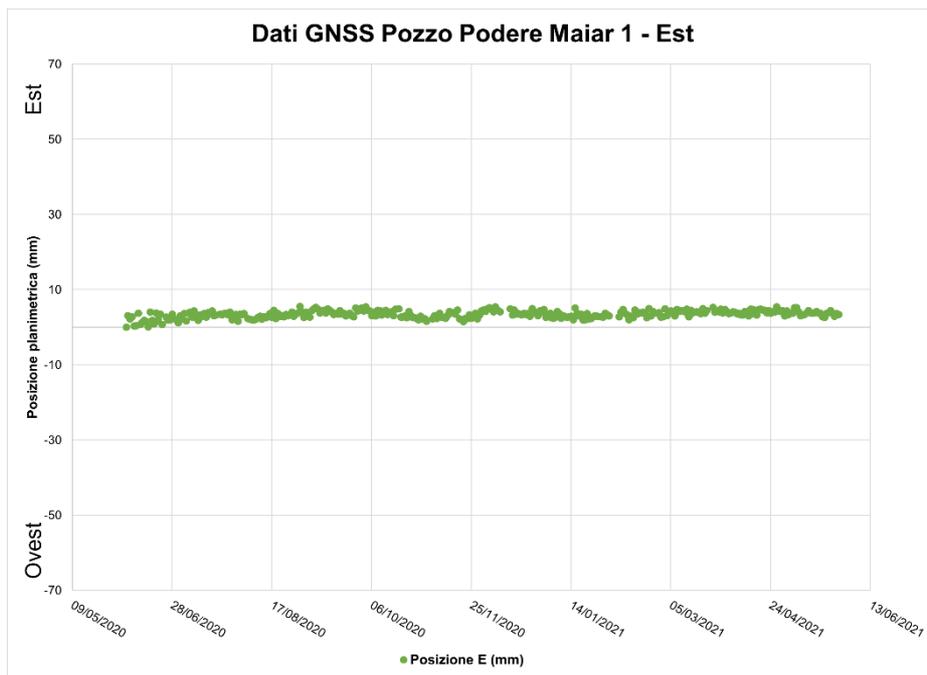
Figura 4: stazione GNSS presso pozzo Podere Maiar 1 – serie temporale delle posizioni planimetriche locali, componente Est-Ovest, nel sistema di riferimento ETRF2014.

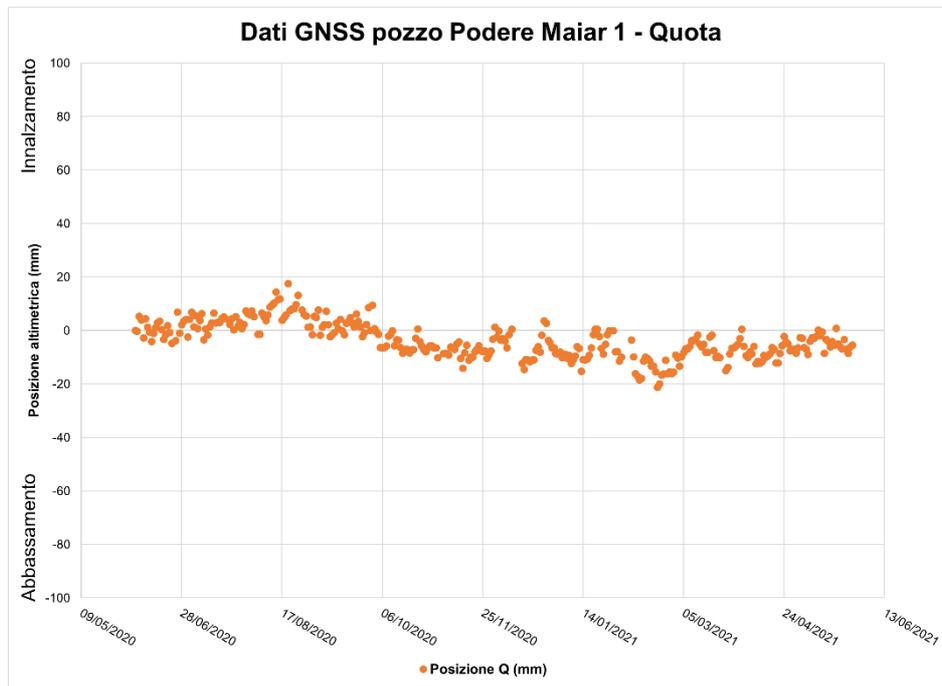
Figura 5: stazione GNSS presso pozzo Podere Maiar 1 – serie temporale delle posizioni altimetriche locali (quota), nel sistema di riferimento ETRF2014.

Si iniziano ad apprezzare, tuttavia, dei segnali deformativi ciclici, più marcati sulla componente verticale (quota), che potranno essere caratterizzati in maggior dettaglio solo a valle di un periodo di acquisizione di durata maggiore (2-3 anni).
