***Monitoraggio degli spostamenti superficiali del suolo,  
tramite sistema GNSS, in prossimità del piazzale del pozzo Podere Maiar 1,  
Concessione Selva Malvezzi (Comune di Budrio-Bo).***

## REPORT DI MONITORAGGIO GNSS

TIPOLOGIA: Report periodico		N. REPORT: 2

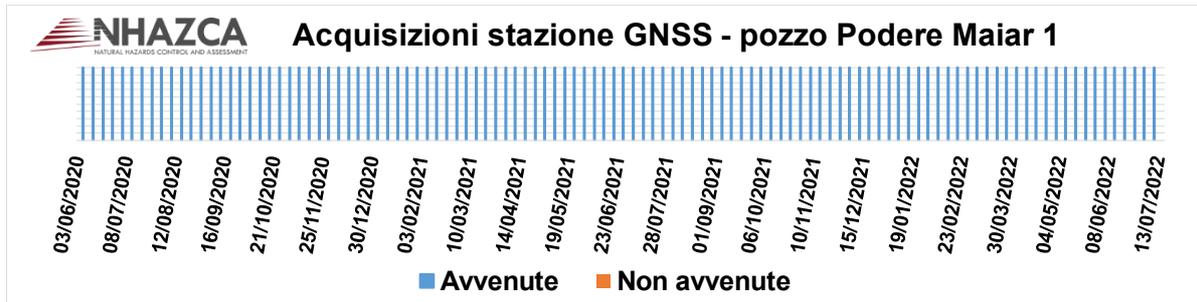
**Figura 2: calendario delle acquisizioni settimanali della stazione GNSS installata presso l'area di concessione Selva Malvezzi. In ascissa è indicato il numero della settimana a partire dalla data di installazione (05/06/2020). In blu si evidenziano le settimane di regolare acquisizione.**

Nella Figura 2 si riporta il calendario delle acquisizioni GNSS nel periodo di riferimento del presente report (le acquisizioni sono tutte avvenute regolarmente).

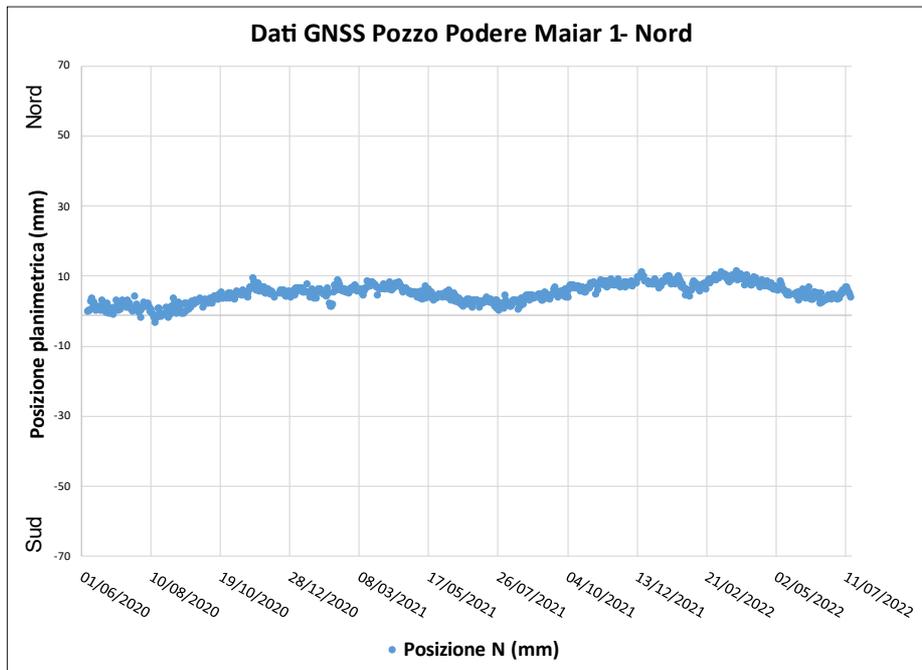
**Figura 3: stazione GNSS presso pozzo Podere Maiar 1 – serie temporale delle posizioni planimetriche locali, componente Nord-Sud, nel sistema di riferimento ETRF2014.**

I risultati ottenuti sono riportati nelle Figura 3, 4 e 5 secondo la seguente convenzione:

- i) Nord-Sud: valori positivi corrispondono a spostamenti verso Nord – valori negativi corrispondono a spostamenti verso Sud;
- ii) Est-Ovest: valori positivi corrispondono a spostamenti verso Est – valori negativi corrispondono a spostamenti verso Ovest;
- iii) Quota: valori positivi corrispondono a spostamenti verso l'alto – valori negativi corrispondono a spostamenti verso il basso.

I dati acquisiti, a seguito dell'elaborazione e della conversione nel sistema di riferimento ETRF2014, sono stati epurati dei movimenti tettonici imputabili alla Placca Euroasitica. I trend visibili nella direzione di misura Nord-Sud sono quindi ascrivibili a movimenti relativi di microplacche.

- Un segnale sinusoidale di periodo circa annuale nella componente N, con picchi in inverno-primavera e cavi in estate.;
- Un segnale sinusoidale di periodo circa annuale nella componente in quota con picchi in estate e cavi in inverno, probabilmente modulato su un trend lineare di più lungo periodo di valore negativo (abbassamento).

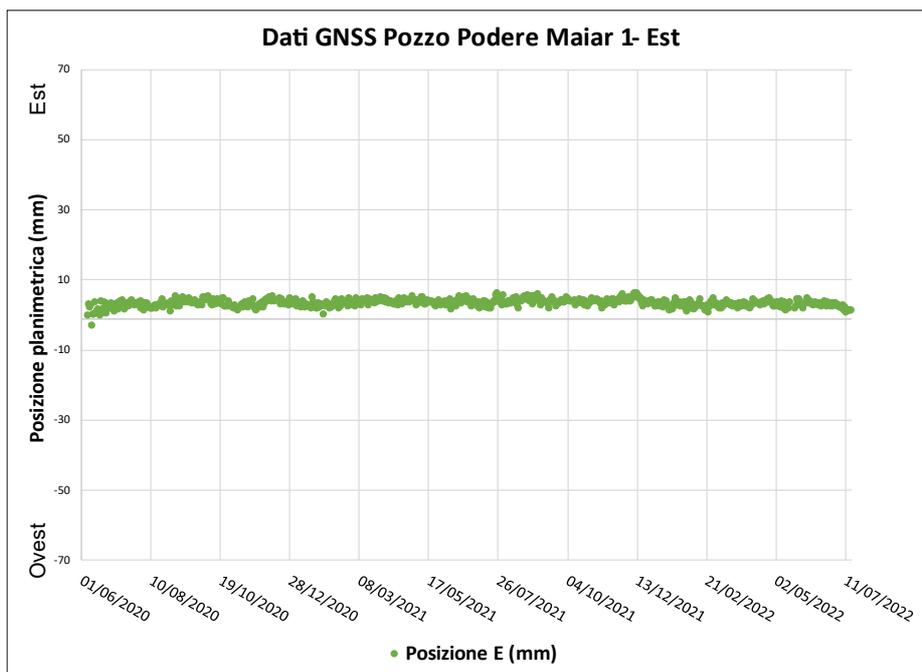
**Figura 4: stazione GNSS presso pozzo Podere Maiar 1 – serie temporale delle posizioni planimetriche locali, componente Est-Ovest, nel sistema di riferimento ETRF2014.**

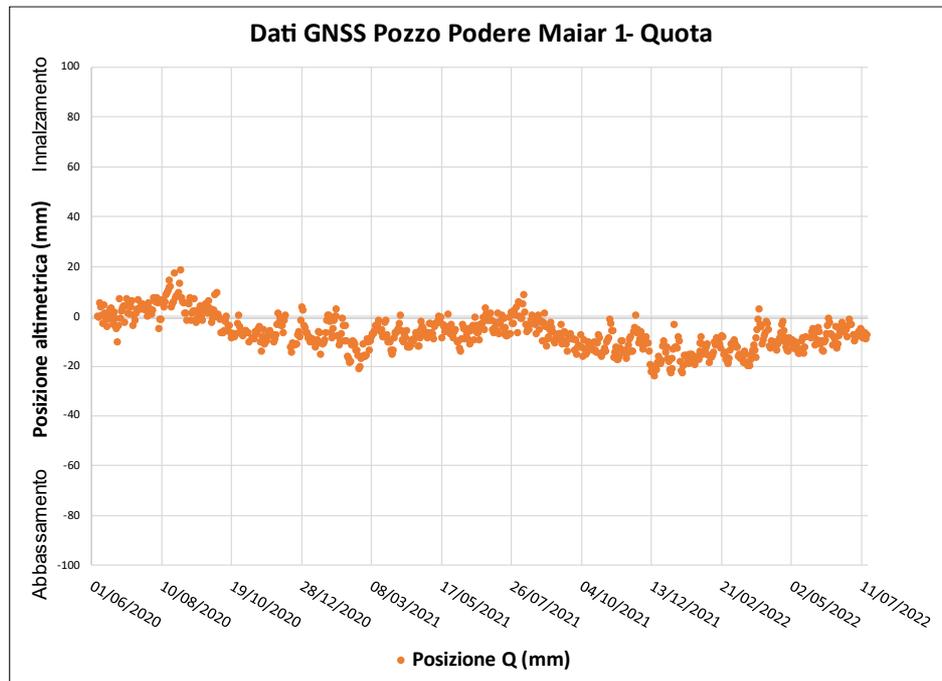
**Figura 5: stazione GNSS presso pozzo Podere Maiar 1 – serie temporale delle posizioni altimetriche locali (quota), nel sistema di riferimento ETRF2014.**
