## UTILIZZO IDROPOTABILE DELLE ACQUE DELL'INVASO DI CAMPOLATTARO E POTENZIAMENTO DELL'ALIMENTAZIONE POTABILE PER L'AREA BENEVENTANA

### PROGETTO DI FATTIBILITA' TECNICA ED ECONOMICA

Revisione	Data	Descrizione	Redatto	Controllato	Approvato
0	Dicembre 2021	EMISSIONE PER VIA	--	---	---
TITOLO :  <b>RELAZIONE TECNICA - GEOLOGIA E GEOTECNICA - SONDAGGI</b>  Parte 1 di 5			Progettazione:   		
Allegato			Revisione:	0	Scala: -

## **GALLERIA DI DERIVAZIONE – SONDAGGI**

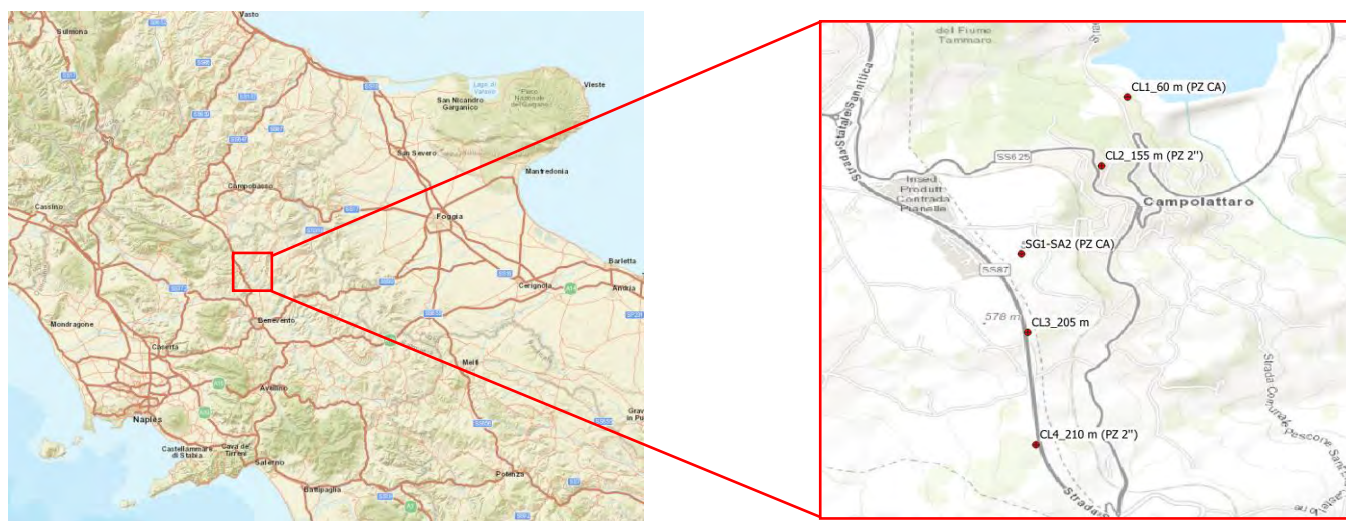
**Figura 1:** Ubicazione sondaggi geognostici realizzati

La Geotec S.p.a. ha provveduto a installare una piazzola di lavoro nei punti di indagine indicati dalla DD.LL. (Fig.1) ed a contattare i proprietari dei fondi, i quali hanno rilasciato una specifica autorizzazione per l'accesso, l'esecuzione dei sondaggi e le successive fasi di misurazione.

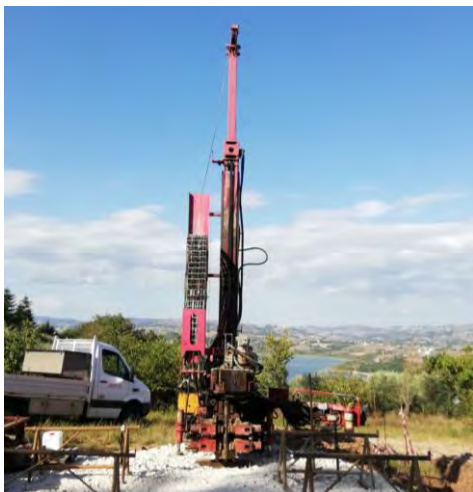
### EGT VD 700

L'esecuzione dei sondaggi è avvenuta a mezzo delle perforatrice carro cingolata **GM1000** ed **EGT VD700**; di seguito si riportano le caratteristiche tecniche (Fig. 2).

TECHNICAL SPECIFICATIONS		Tech. Spec. REV00 2016/05/25
Year of construction		2005
Year of last complete revision		2013
Engine	Type	VM
	Power (kW)	87
Drilling Specs.	Rotary Head max rpm	up to 600
	Stroke (mm)	3400
	Operational height (mm)	8000
	Pull up force(kg)	9650
	Pull down force (kg)	9650
Clamp Diameter (mm)		320
Weight (kg)		8300
Approx. Dimensions (m)		8320 X 2000 X 2645
Mud Pump spec.		Triplex pump Nenzi TP 200 p. 40 bar, Q 200l/min
Auxiliary equipment		
Special Features		Wireline equipment rotation systems Mast

Figura 2: Specifiche tecniche delle sonde impiegate

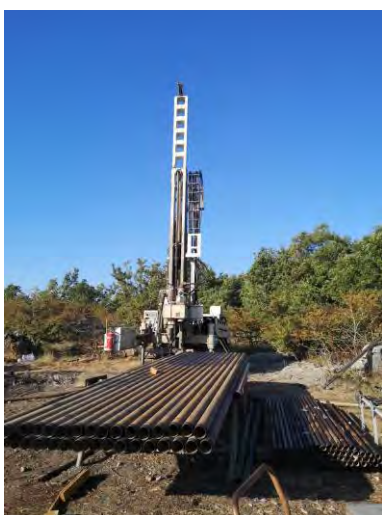
### GM 1000

TECHNICAL SPECIFICATIONS		Tech. Spec. REV00 2017/06/15
Year of construction		2003
Year of last complete revision		2017
Type of vehicle		CRAWLER DRILLING RIG
Engine	Type	DEUTZ
	Power (kW)	78
Drilling Specs.	Rotary Head max rpm	30 - 520
	Stroke (mm)	3400
	Pull up force (kg)	11000
	Pull down force (kg)	5800
	Maximun torque (Nm)	11000
Mud Pump spec.		Triplex pump Nenzi model TR 200 p: 40 Q: 200 l/m
Special Features		Wireline equipment

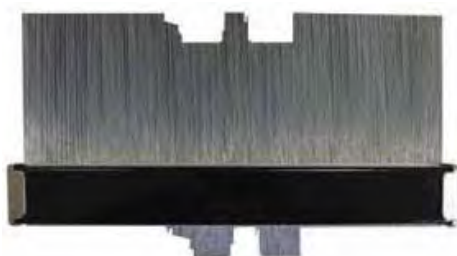
- Pettine di Barton, per il rilievo dei profili di rugosità dei giunti

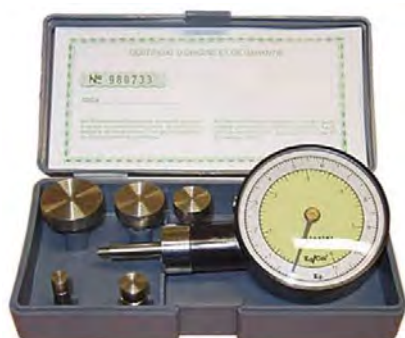
- penetrometro e/o scissometro tascabile per la determinazione della resistenza di materiali di riempimento coesivi

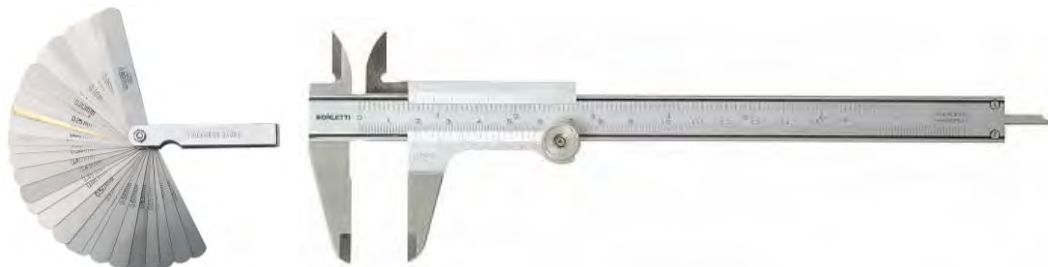
- spessimetro a lamelle e calibro per la misura dell'apertura dei giunti

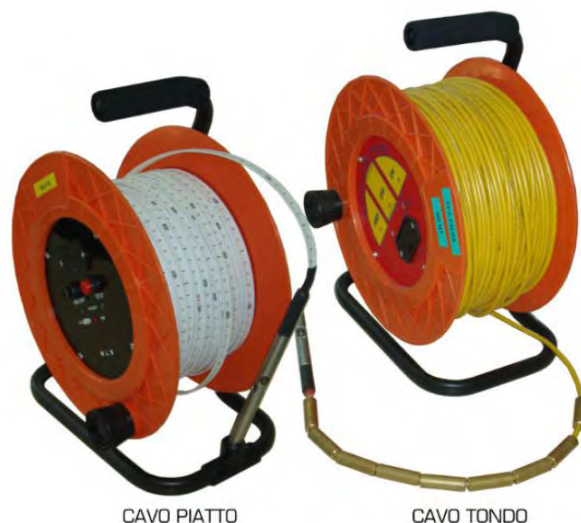
**Figura 6:** tipologie di freatimetri.

Per monitorare le oscillazioni del livello di falda, sono stati effettuati rilievi mediante freatimetro dotato di segnale sonoro, sia durante la perforazione che a strumentazione installata.

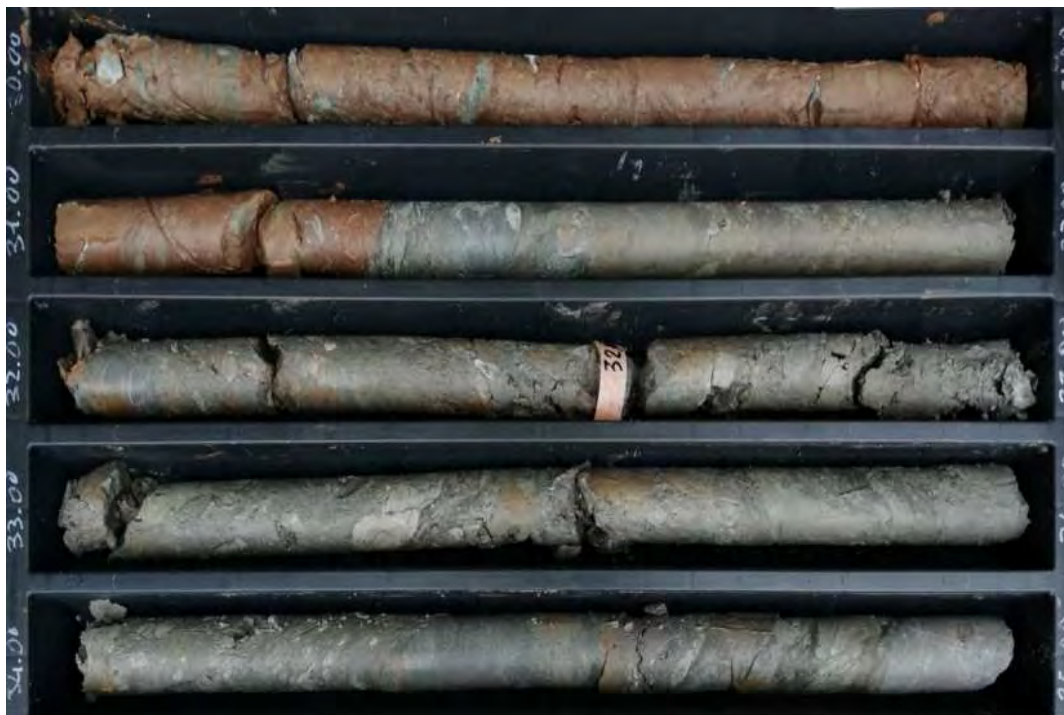
Box 1 da 30.00 a 35.00 mt.

Committente: Vianini S.p.A.	Sondaggio: CL1
Riferimento: Invaso di Campolattaro (BN)	Data: 24/09/2020-01/10/2020
Coordinate: 41.296283N 14.730350E	Quota: 401 m.s.l.m.
Perforazione: Distruzione di nucleo e carotaggio continuo con tecnologia Wire Line

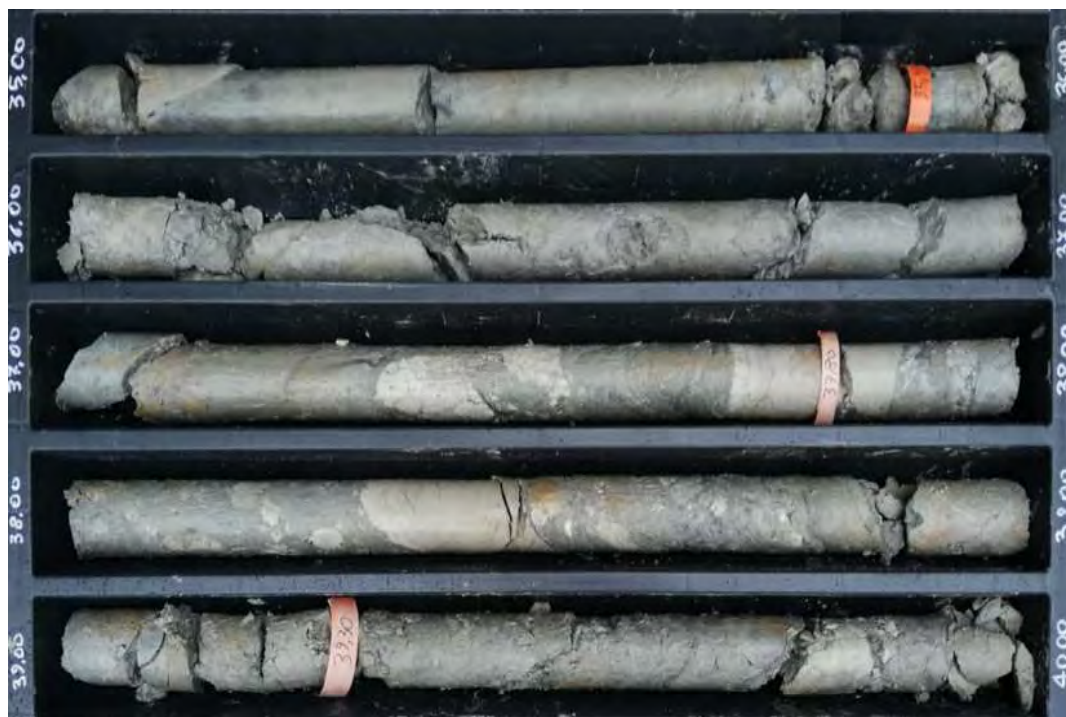
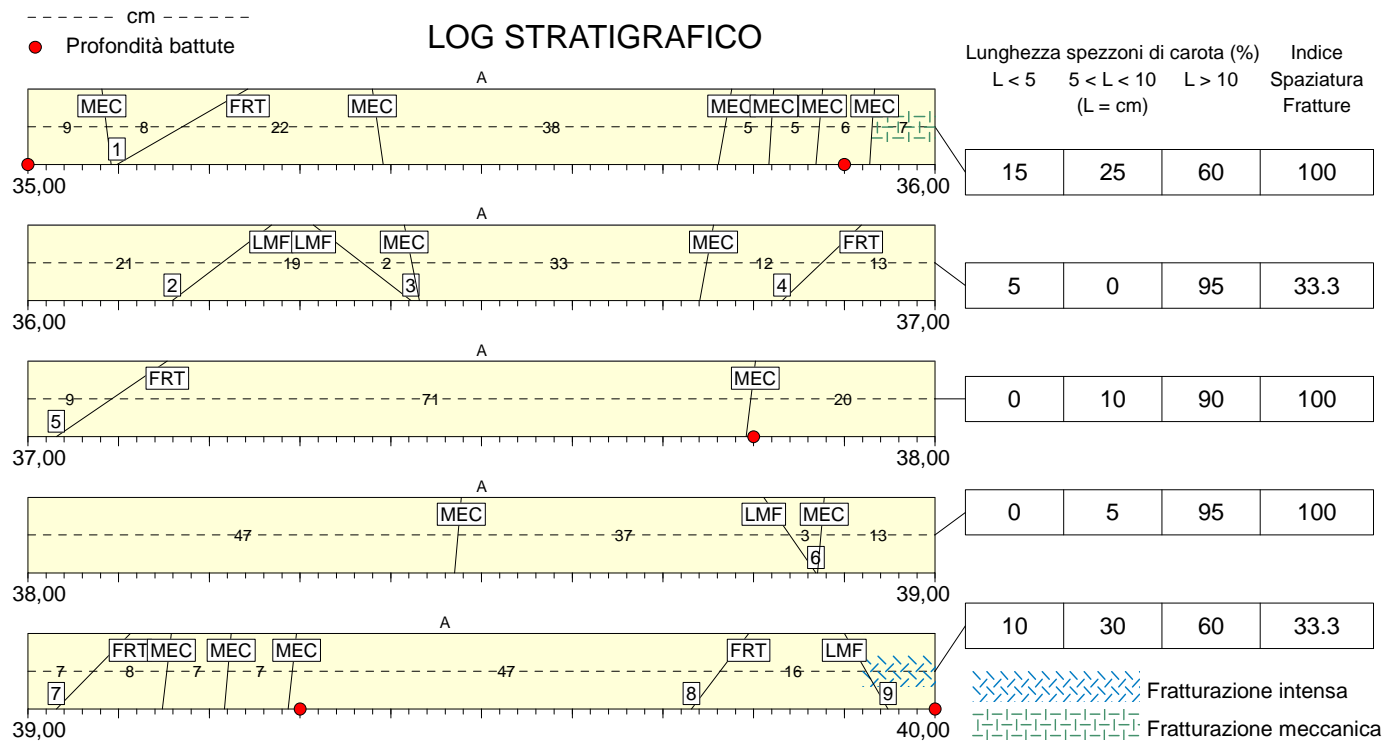
Box 2 da 35.00 a 40.00 mt.

Committente: Vianini S.p.A.	Sondaggio: CL1
Riferimento: Invaso di Campolattaro (BN)	Data: 24/09/2020-01/10/2020
Coordinate: 41.296283N 14.730350E	Quota: 401 m.s.l.m.
Perforazione: Distruzione di nucleo e carotaggio continuo con tecnologia Wire Line

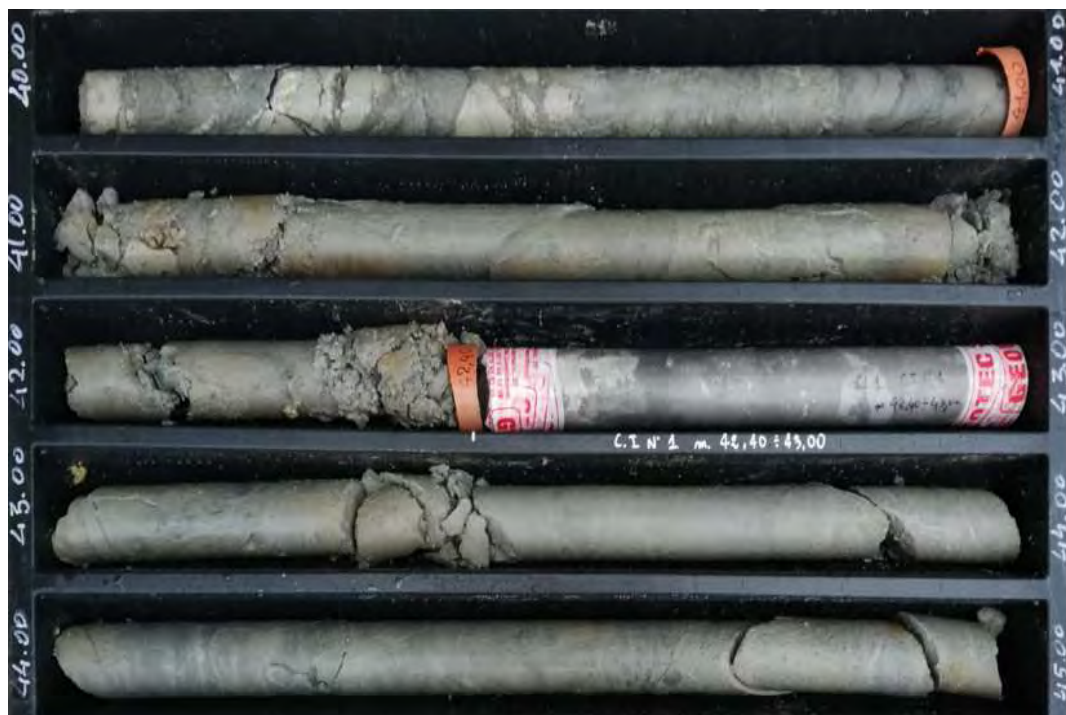
Box 3 da 40.00 a 45.00 mt.

Committente: Vianini S.p.A.	Sondaggio: CL1
Riferimento: Invaso di Campolattaro (BN)	Data: 24/09/2020-01/10/2020
Coordinate: 41.296283N 14.730350E	Quota: 401 m.s.l.m.
Perforazione: Distruzione di nucleo e carotaggio continuo con tecnologia Wire Line

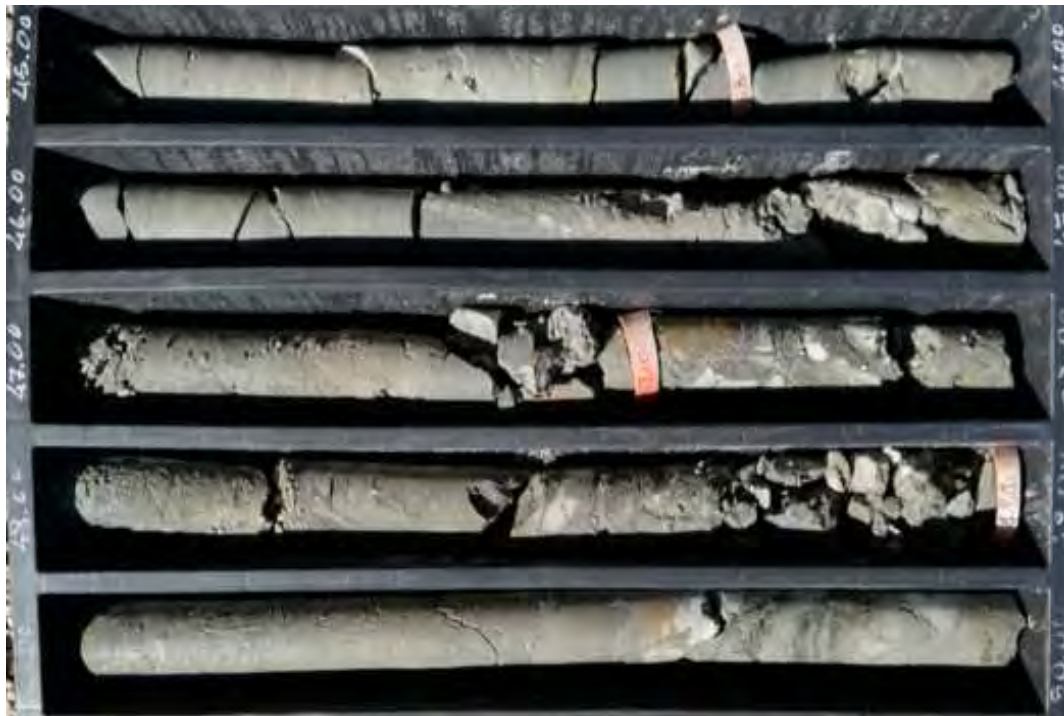
Box 4 da 45.00 a 50.00 mt.

Committente: Vianini S.p.A.	Sondaggio: CL1
Riferimento: Invaso di Campolattaro (BN)	Data: 24/09/2020-01/10/2020
Coordinate: 41.296283N 14.730350E	Quota: 401 m.s.l.m.
Perforazione: Distruzione di nucleo e carotaggio continuo con tecnologia Wire Line

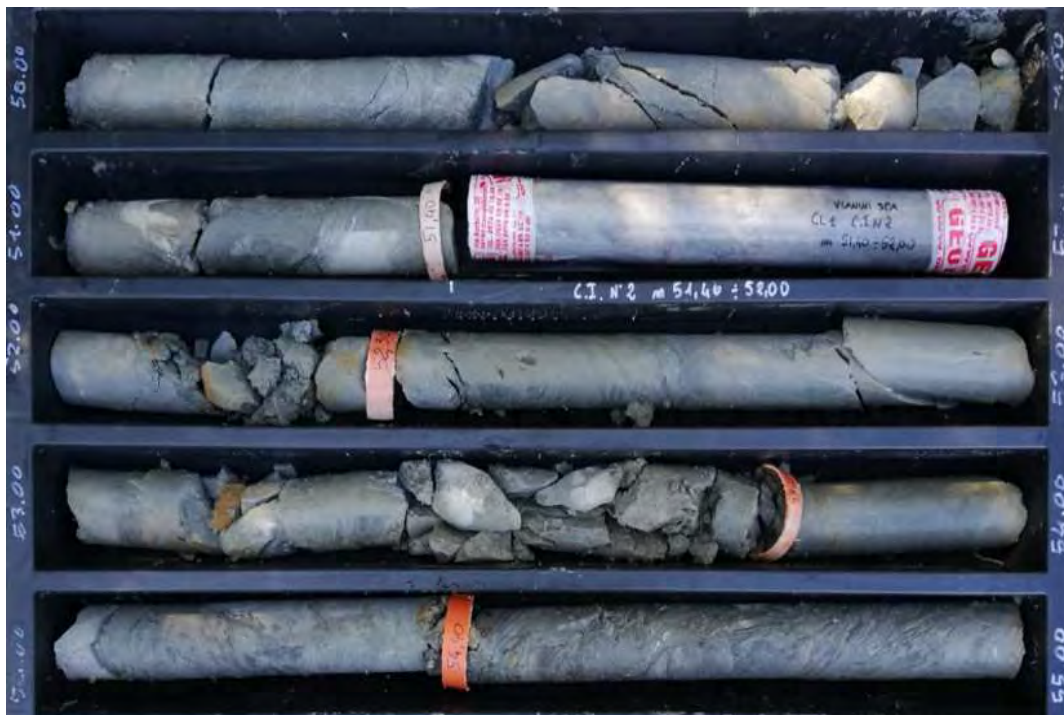
Box 5 da 50.00 a 55.00 mt.

Committente: Vianini S.p.A.	Sondaggio: CL1
Riferimento: Invaso di Campolattaro (BN)	Data: 24/09/2020-01/10/2020
Coordinate: 41.296283N 14.730350E	Quota: 401 m.s.l.m.
Perforazione: Distruzione di nucleo e carotaggio continuo con tecnologia Wire Line

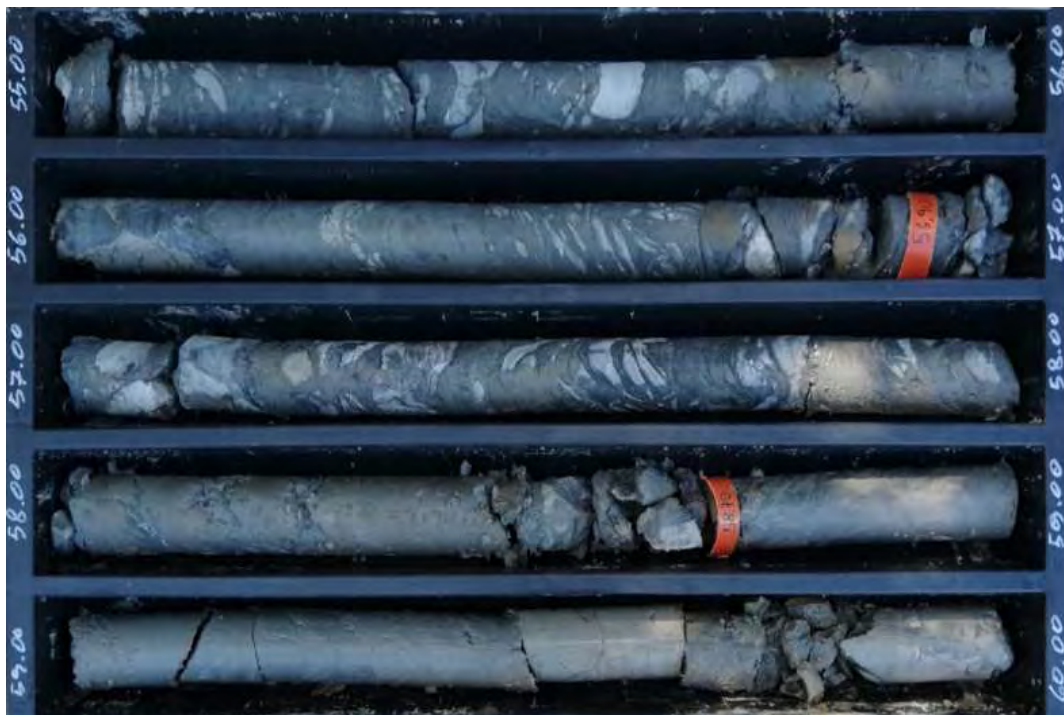
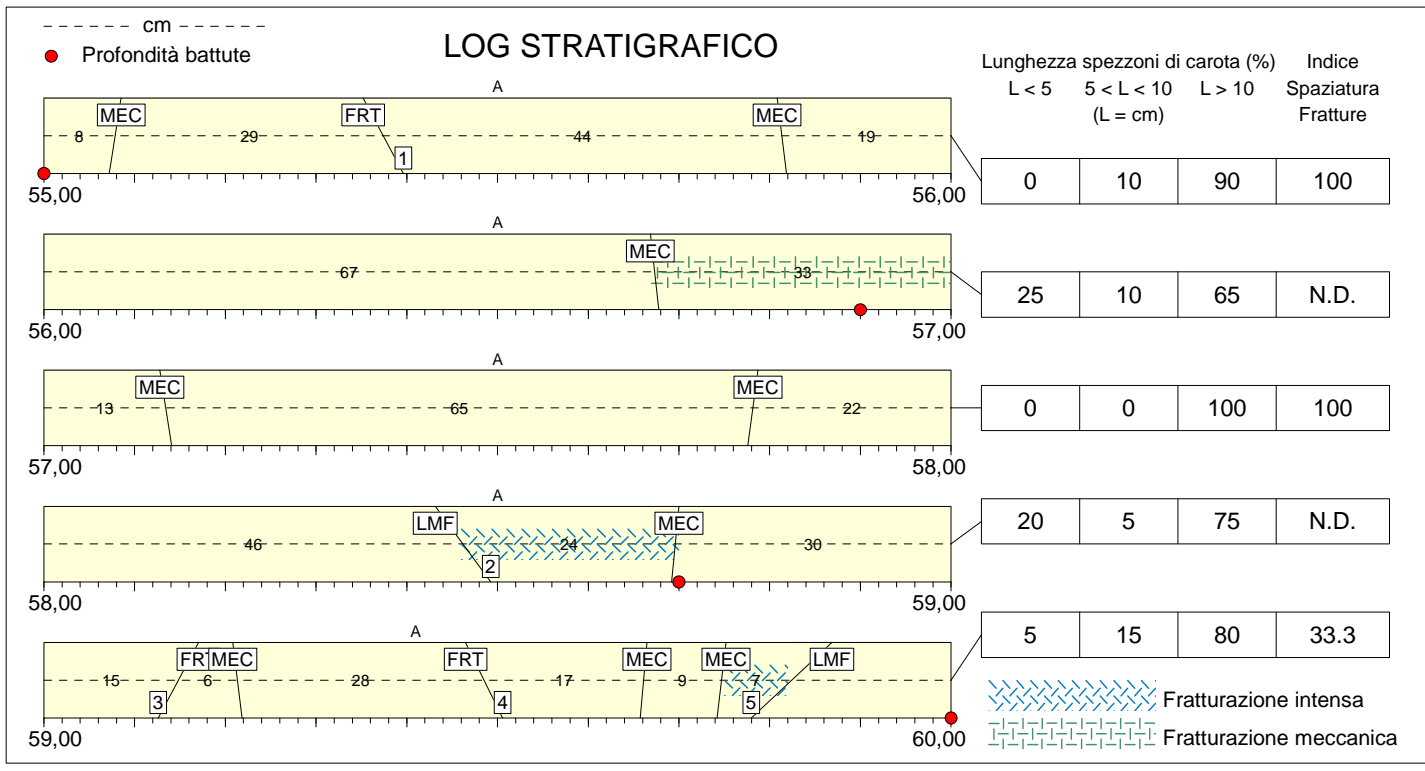
Box 6 da 55.00 a 60.00 mt.

Committente: Vianini S.p.A.	Sondaggio: CL1
Riferimento: Invaso di Campolattaro (BN)	Data: 24/09/2020-01/10/2020
Coordinate: 41.296283N 14.730350E	Quota: 401 m.s.l.m.
Perforazione: Distruzione di nucleo e carotaggio continuo con tecnologia Wire Line

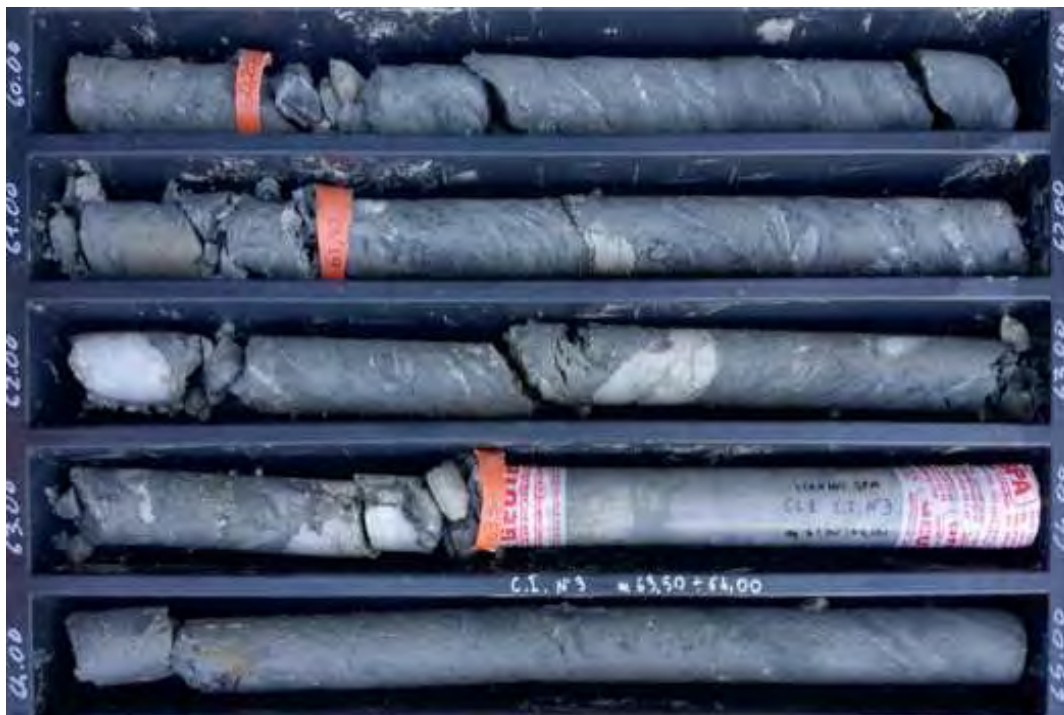
Box 7 da 60.00 a 65.00 mt.

Committente: Vianini S.p.A.	Sondaggio: CL1
Riferimento: Invaso di Campolattaro (BN)	Data: 24/09/2020-01/10/2020
Coordinate: 41.296283N 14.730350E	Quota: 401 m.s.l.m.
Perforazione: Distruzione di nucleo e carotaggio continuo con tecnologia Wire Line

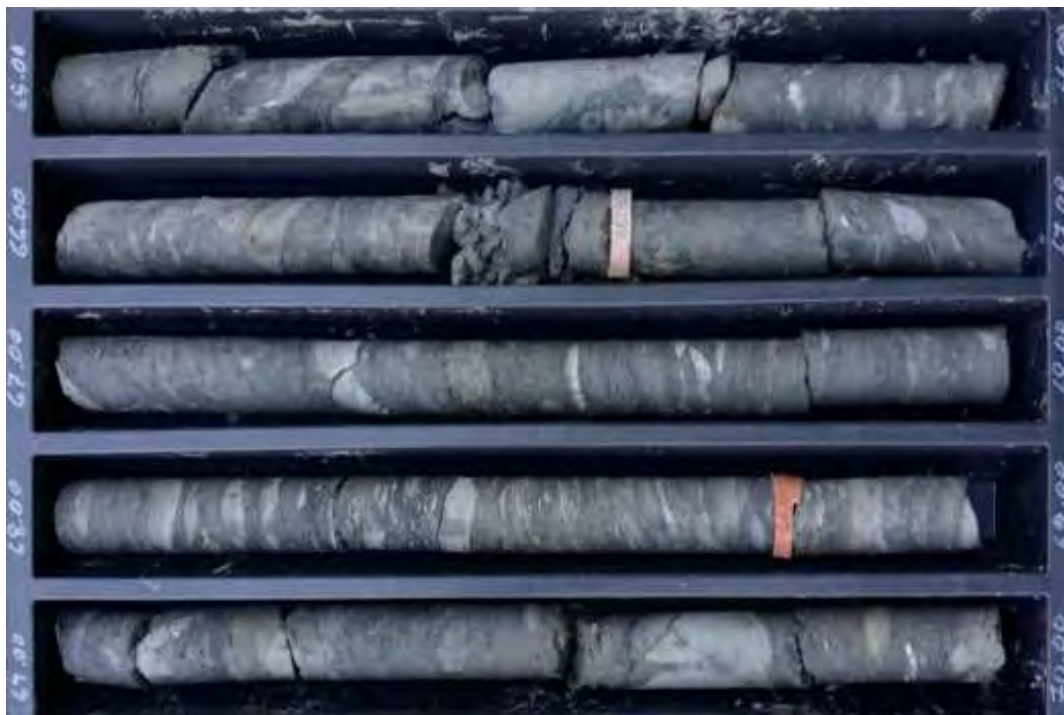
Box 8 da 65.00 a 70.00 mt.

Committente: Vianini S.p.A.	Sondaggio: CL1
Riferimento: Invaso di Campolattaro (BN)	Data: 24/09/2020-01/10/2020
Coordinate: 41.296283N 14.730350E	Quota: 401 m.s.l.m.
Perforazione: Distruzione di nucleo e carotaggio continuo con tecnologia Wire Line

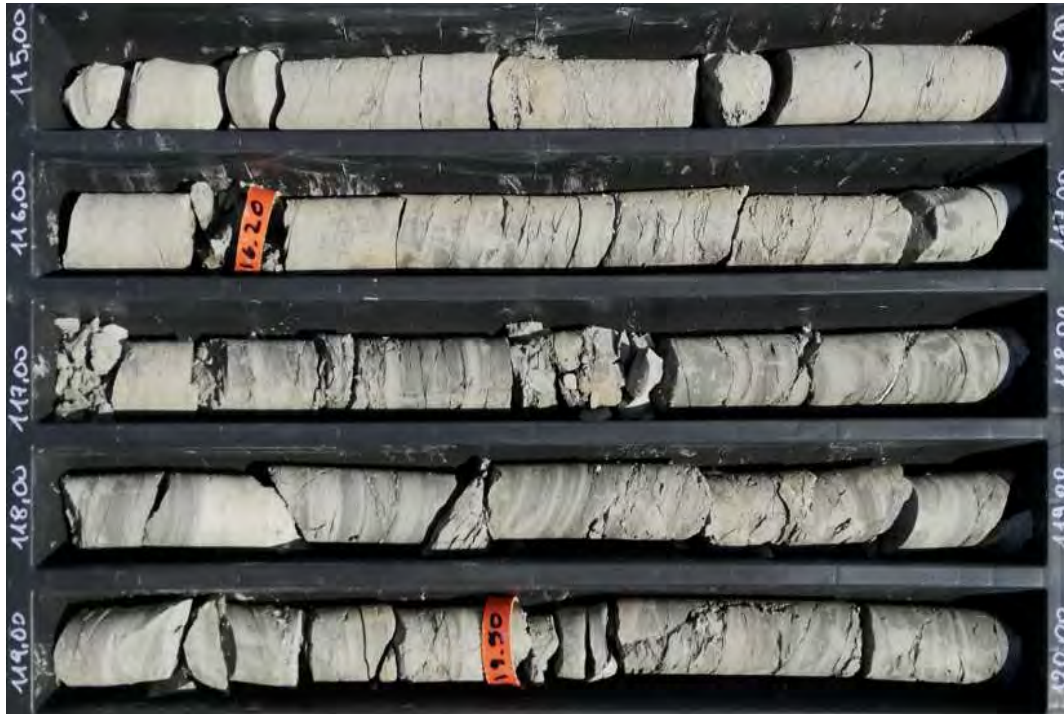
Box 1 da 115.00 a 120.00 mt.

Perforazione: Carotaggio continuo, tecnologia Wire Line

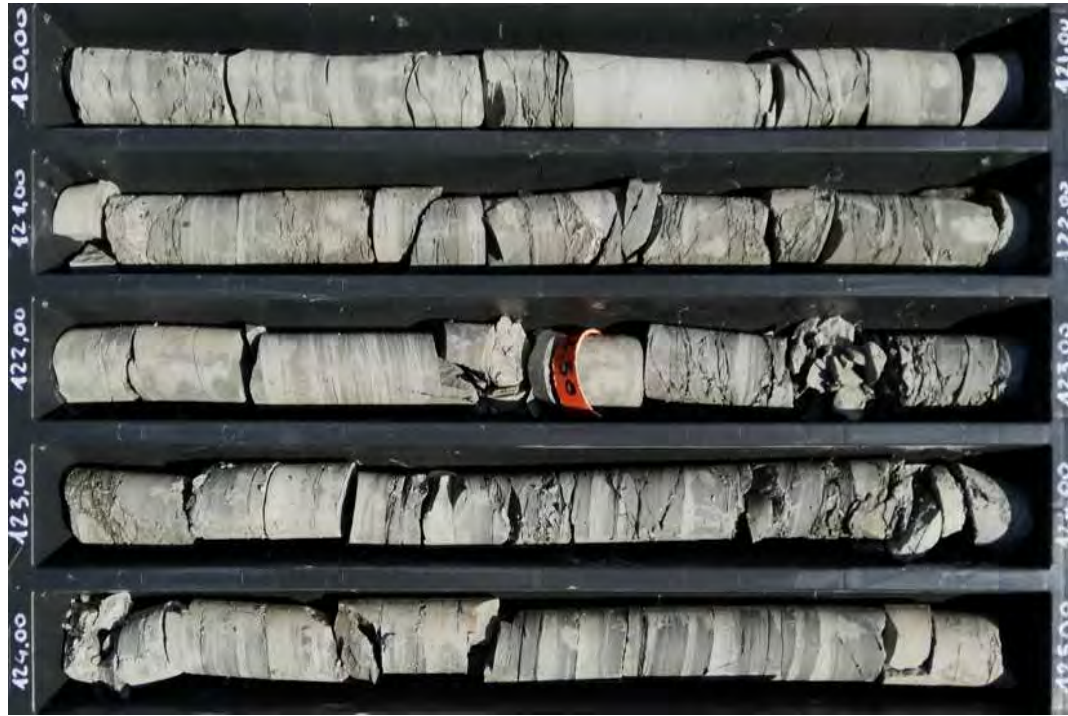
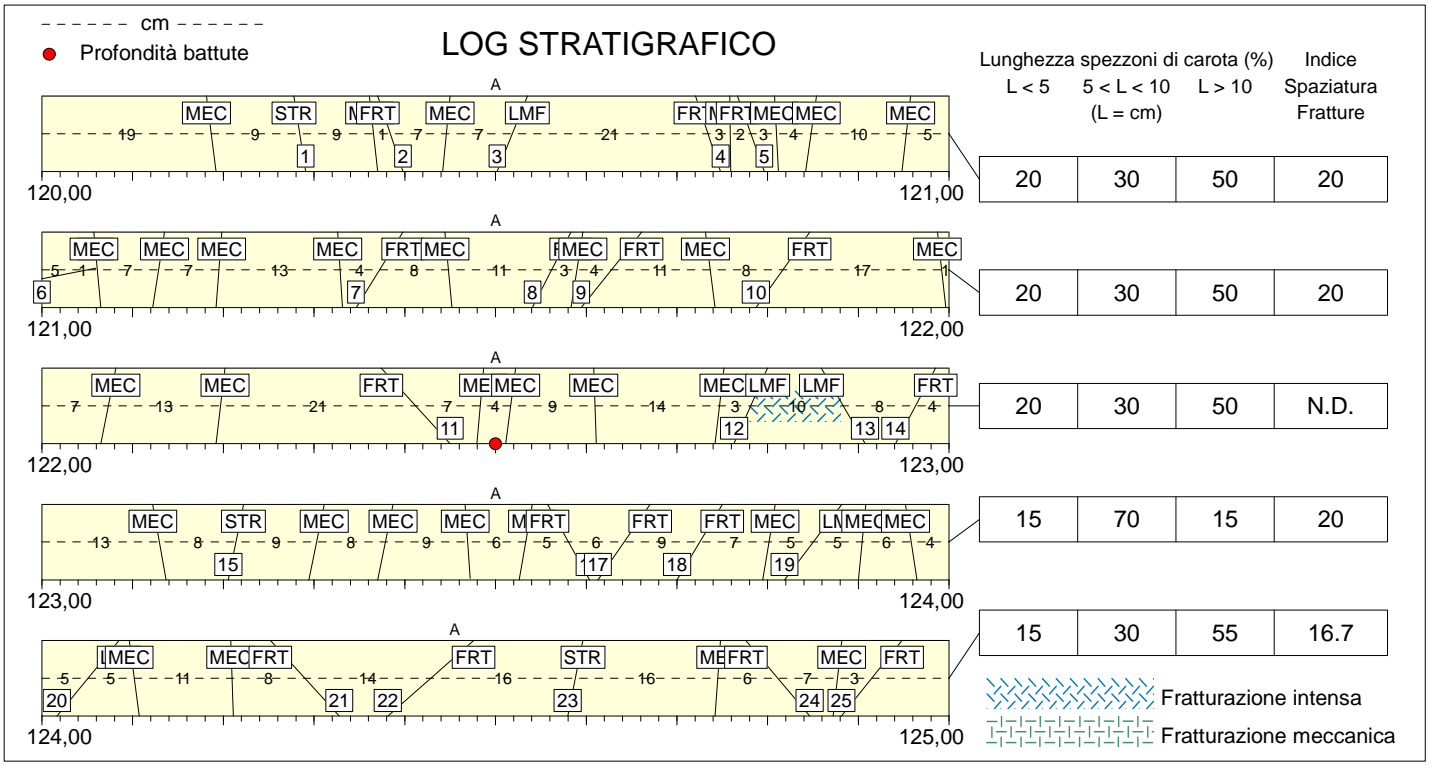
Box 2 da 120.00 a 125.00 mt.

Committente: Vianini S.p.A.	Sondaggio: CL2
Riferimento: Invaso di Campolattaro (BN)	Data: 07/09/2020-17/09/2020
Coordinate: 41.291233N 14.728483E	Quota: 485 m.s.l.m.
Perforazione: Carotaggio continuo, tecnologia Wire Line

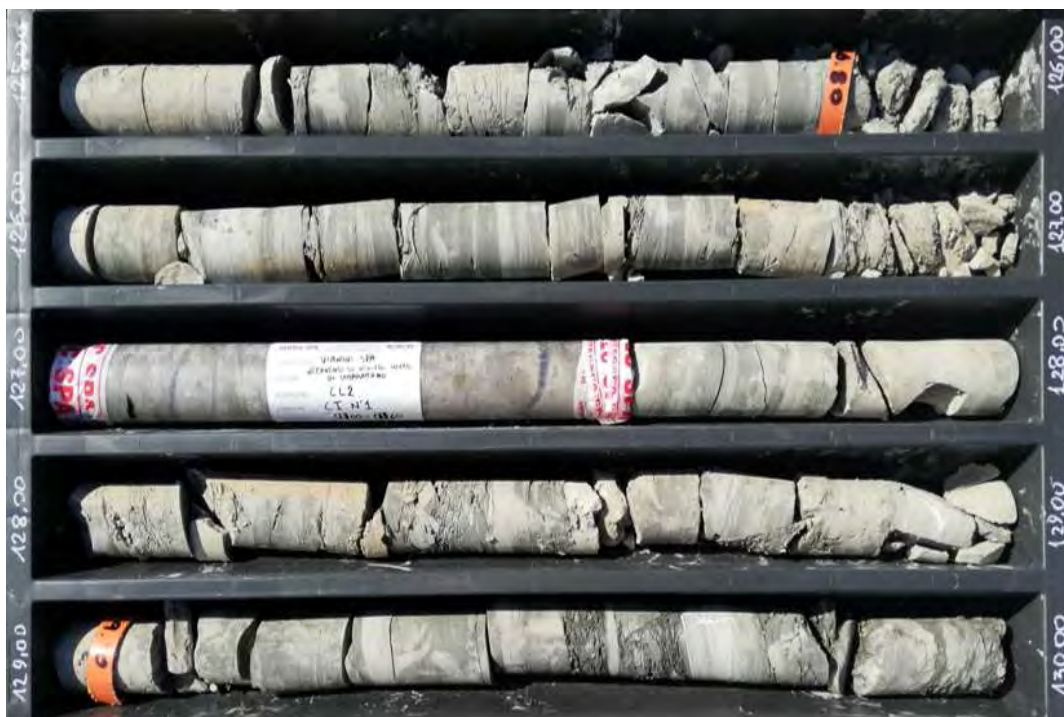
Box 3 da 125.00 a 130.00 mt.

Committente: Vianini S.p.A.	Sondaggio: CL2
Riferimento: Invaso di Campolattaro (BN)	Data: 07/09/2020-17/09/2020
Coordinate: 41.291233N 14.728483E	Quota: 485 m.s.l.m.
Perforazione: Carotaggio continuo, tecnologia Wire Line

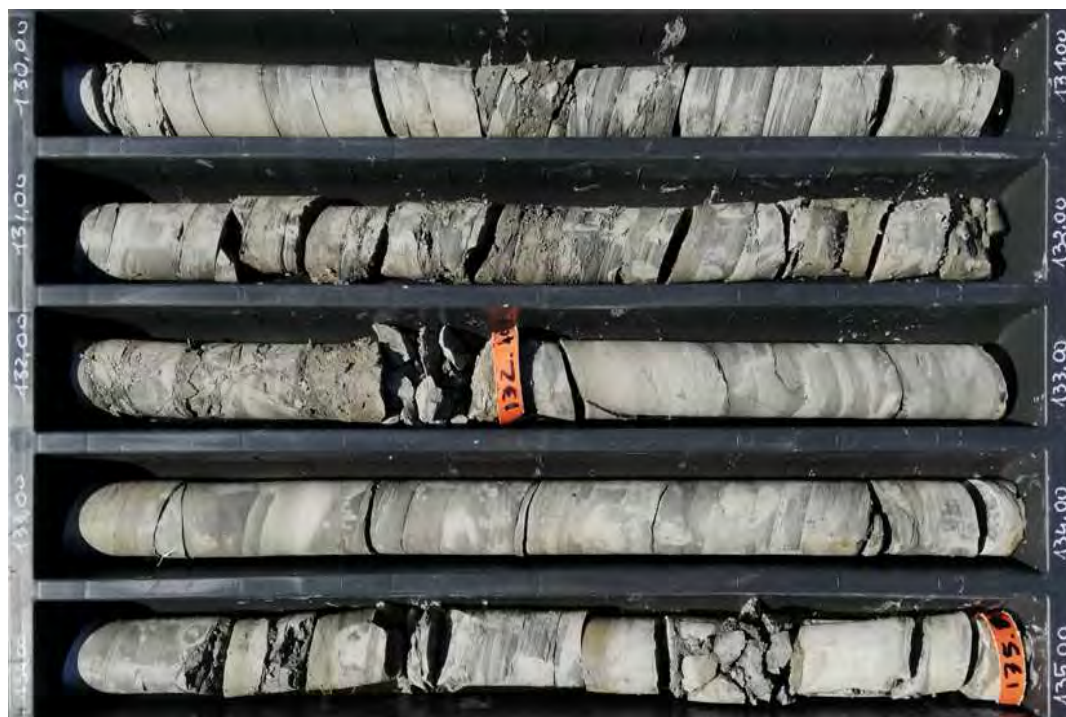
Box 4 da 130.00 a 135.00 mt.

Committente: Vianini S.p.A.	Sondaggio: CL2
Riferimento: Invaso di Campolattaro (BN)	Data: 07/09/2020-17/09/2020
Coordinate: 41.291233N 14.728483E	Quota: 485 m.s.l.m.
Perforazione: Carotaggio continuo, tecnologia Wire Line

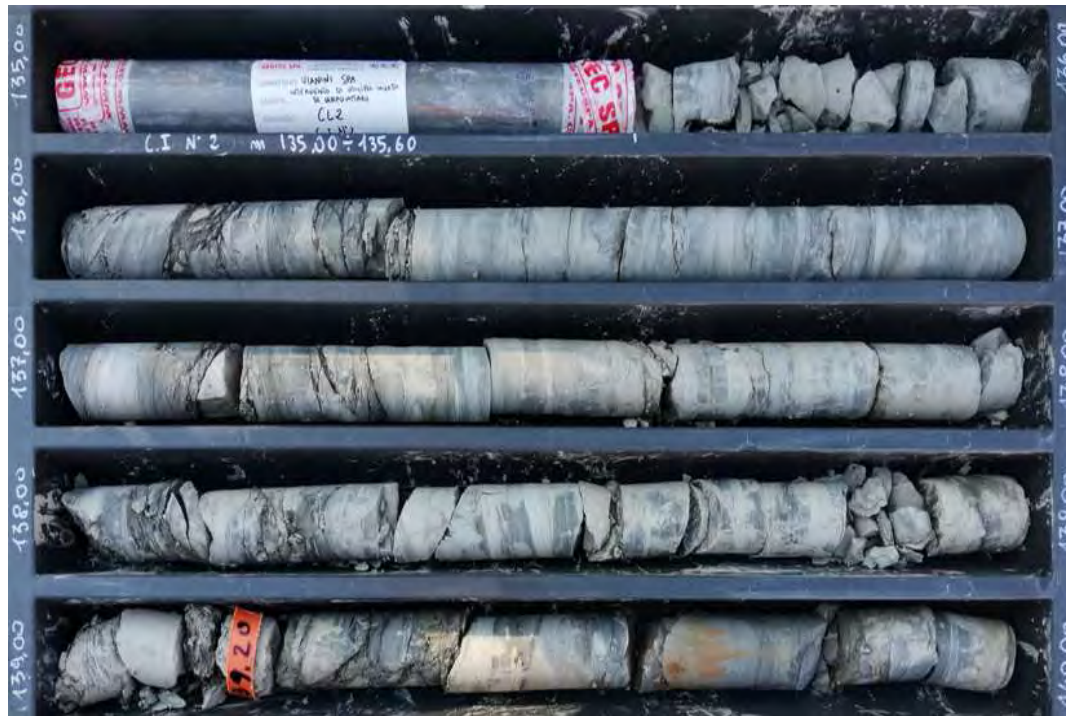
Box 5 da 135.00 a 140.00 mt.

Committente: Vianini S.p.A.	Sondaggio: CL2
Riferimento: Invaso di Campolattaro (BN)	Data: 07/09/2020-17/09/2020
Coordinate: 41.291233N 14.728483E	Quota: 485 m.s.l.m.
Perforazione: Carotaggio continuo, tecnologia Wire Line

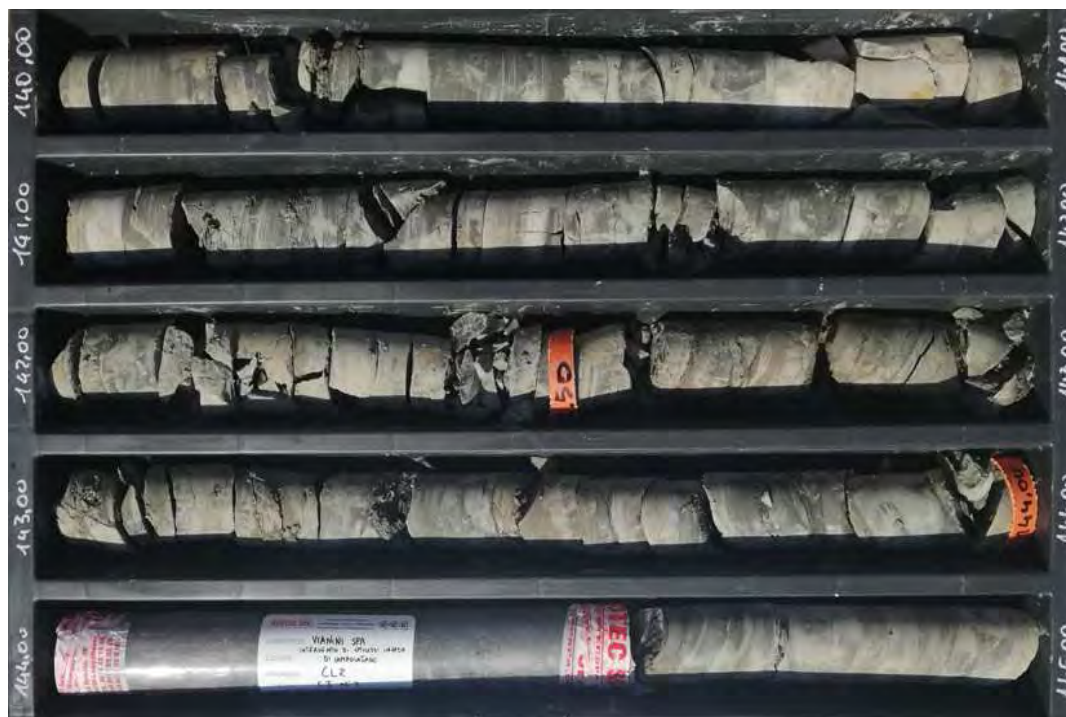
Box 6 da 140.00 a 145.00 mt.

N°	Profondità metri	Tipo	Inclinazione °	Forma	Rugosità classe JRC	Resistenza Ind. Schmidt	Alterazione	Apertura	Riempimento
1	136,13	FRT	28	Irregolare	16		Elevata	Aperta	Argilla s.c.
2	136,34	FRT	36	Irregolare	18		Elevata	Aperta	Argilla s.c.
3	137,15	FRT	24	Irregolare	16		Elevata	Aperta	Argilla s.c.
4	137,30	FRT	-29	Ondulata	10		Media	Aperta	Argilla s.c.
5	137,64	LMF	30	Irregolare			Moderata	-	Assente
6	138,13	LMF	-30	Irregolare			Media	-	Argilla s.c.
7	138,36	FRT	23	Irregolare	10		Debole	-	Assente
8	138,41	FRT	33	Irregolare	12		Debole	Beante	Assente
9	138,59	FRT	32	Irregolare	10		Debole	-	Assente
10	138,93	LMF	-33	Irregolare			Media	-	Argilla s.c.
11	139,05	FRT	-31	Irregolare	12		Elevata	-	Argilla s.c.
12	139,79	FRT	42	Irregolare	14		Assente	-	Assente

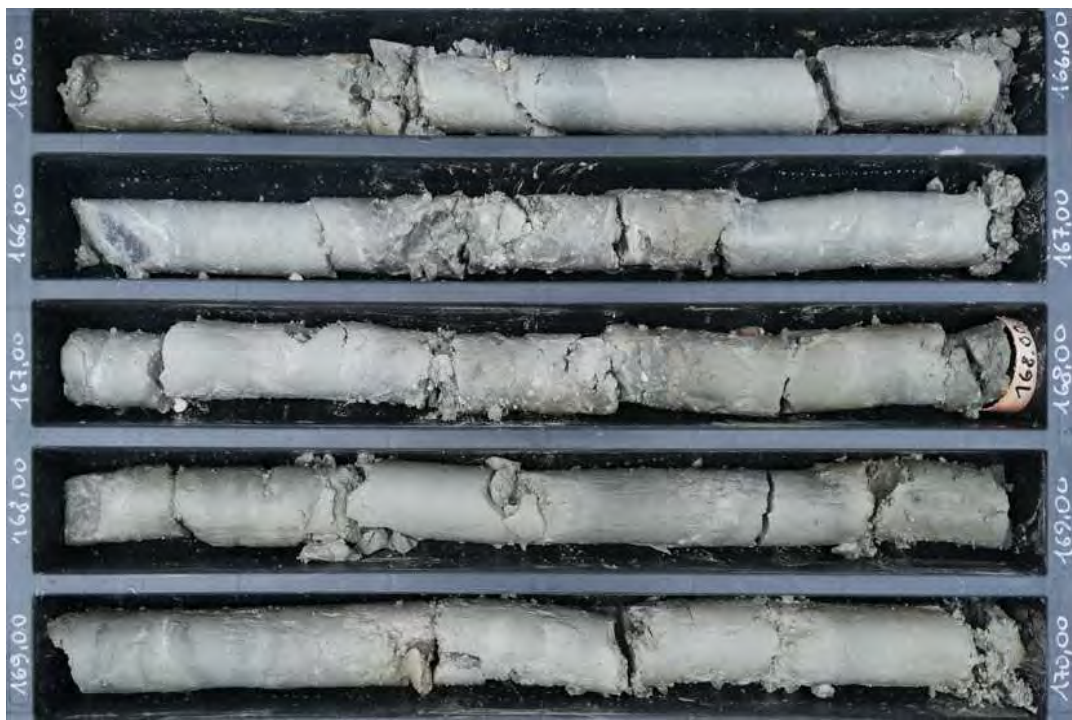
Box 1 da 165.00 a 170.00 mt.

N°	Profondità metri	Tipo	Inclinazione °	Forma	Rugosità classe JRC	Resistenza Ind. Schmidt	Alterazione	Apertura	Riempimento
1	165,15	FRT	-39	Irregolare	12		Media	Beante	Argilla molle
2	165,47	FRT	-38	Ondulata	10		Media	Aperta	Argilla molle
3	166,28	FRT	-32	Irregolare	12		Media	Chiusa	Argilla s.c.
4	166,40	LMF	45	Irregolare			Elevata	-	Breccia
5	166,68	FRT	48	Irregolare	12		Elevata	-	Argilla molle
6	167,40	LMF	31	Irregolare			Elevata	-	Argilla s.c.
7	167,75	FRT	23	Irregolare	12		Media	Beante	Argilla molle
8	168,29	LMF	50	Irregolare			Elevata	-	Argilla s.c.
9	168,49	LMF	-34	Irregolare			Elevata	-	Argilla s.c.
10	169,93	LMF	44	Irregolare			Elevata	-	Argilla s.c.

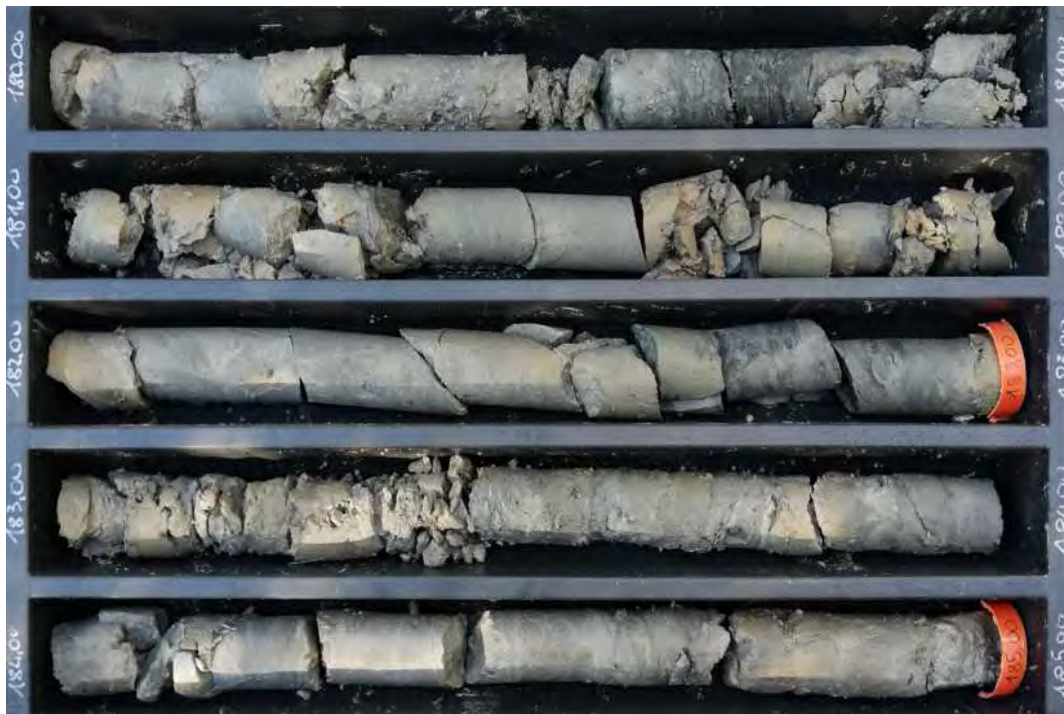
Box 4 da 180.00 a 185.00 mt.

N°	Profondità metri	Tipo	Inclinazione °	Forma	Rugosità classe JRC	Resistenza Ind. Schmidt	Alterazione	Apertura	Riempimento
1	180,30	FRT	45	Irregolare	16		Elevata	Beante	Breccia
2	180,93	FRI	75	Irregolare	18		Elevata	Aperta	Argilla s.c.
3	181,38	FRT	-27	Irregolare	16		Media	-	Argilla s.c.
4	181,71	LMF	44	Irregolare			Media	-	Argilla s.c.
5	181,78	FRI	84	Irregolare	14		Media	Aperta	Argilla s.c.
6	181,87	LMF	42	Irregolare			Elevata	-	Argilla s.c.
7	182,09	FRT	-22	Irregolare	12		Moderata	Beante	Assente
8	182,40	FRT	-43	Irregolare	10		Moderata	Beante	Assente
9	182,54	FRI	77	Irregolare	16		Moderata	Aperta	Assente
10	182,80	FRT	-22	Irregolare	10		Debole	Aperta	Assente
11	183,43	LMF	-27	Irregolare			Elevata	-	Argilla molle
12	183,88	FRT	-30	Irregolare	14		Media	Chiusa	Argilla s.c.
13	184,11	LMF	40	Irregolare			Media	-	Argilla s.c.

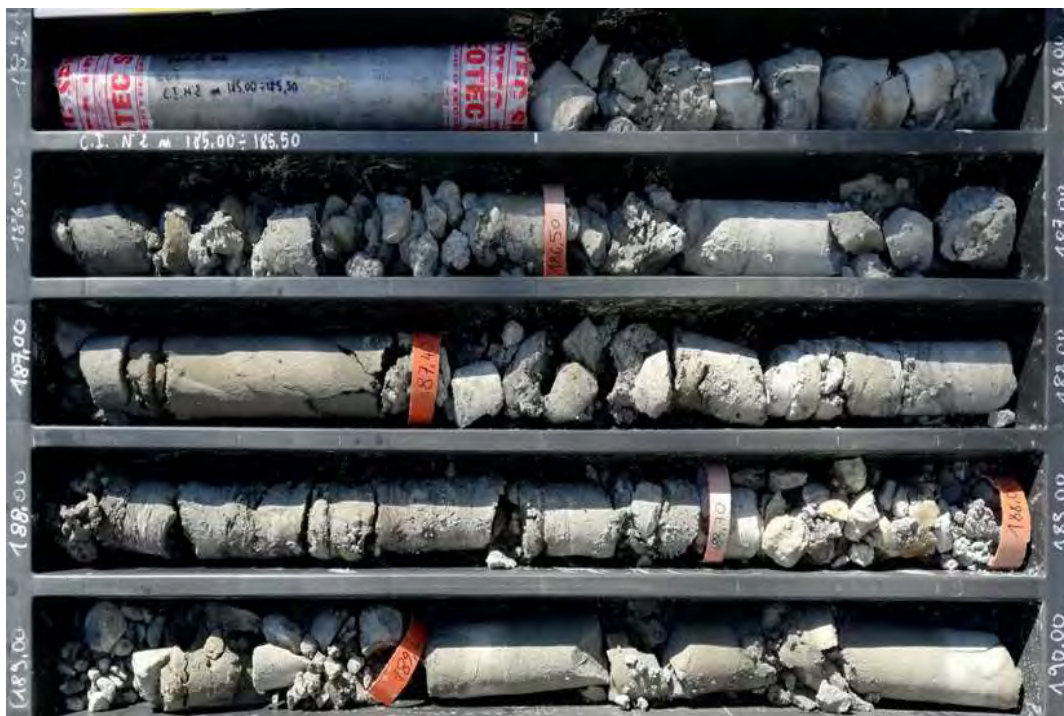
Box 1 da 185.00 a 190.00 mt.

N°	Profondità metri	Tipo	Inclinazione °	Forma	Rugosità classe JRC	Resistenza Ind. Schmidt	Alterazione	Apertura	Riempimento
1	186,10	LMF	-26	Irregolare			Media	-	Argilla s.c.
2	186,46	LMF	23	Irregolare			Elevata	-	Breccia
3	186,66	LMF	50	Irregolare			Media	-	Limo
4	186,82	LMF	24	Irregolare			Media	-	Argilla s.c.
5	188,06	LMF	-20	Irregolare			Elevata	-	Breccia
6	188,48	FRT	24	Irregolare	12		Elevata	-	Argilla s.c.
7	188,59	LMF	-22	Irregolare			Elevata	-	Argilla s.c.
8	189,64	FRT	-39	Irregolare	16		Media	-	Sabbia
9	189,76	LMF	24	Irregolare			Elevata	-	Argilla s.c.

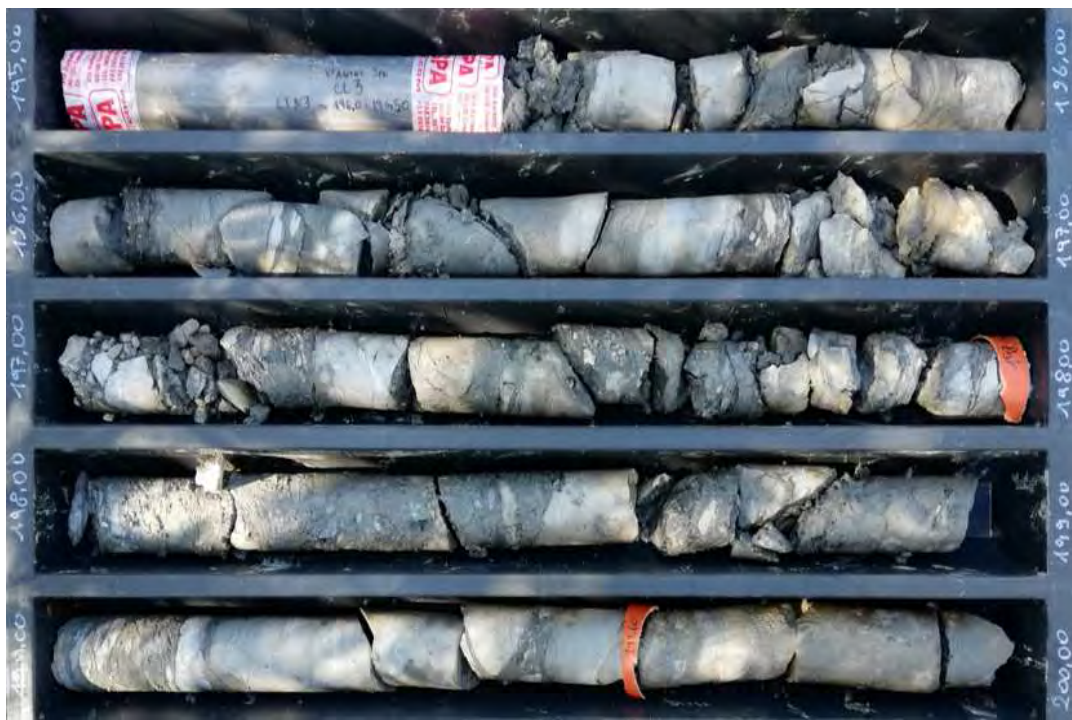
Box 7 da 195.00 a 200.00 mt.

N°	Profondità metri	Tipo	Inclinazione °	Forma	Rugosità classe JRC	Resistenza Ind. Schmidt	Alterazione	Apertura	Riempimento
1	195,56	LMF	31	Irregolare			Elevata	-	Argilla s.c.
2	195,72	FRT	20	Ondulata	12		Elevata	Aperta	Argilla s.c.
3	196,19	FRT	51	Ondulata	12		Media	Aperta	Argilla s.c.
4	196,30	FRT	-44	Ondulata	10		Debole	Aperta	Assente
5	196,46	FRT	-46	Ondulata	12		Elevata	Aperta	Argilla s.c.
6	196,56	FRT	35	Ondulata	10		Media	Aperta	Argilla s.c.
7	196,76	LMF	28	Irregolare			Media	-	Argilla s.c.
8	197,20	LMF	-39	Irregolare			Elevata	-	Breccia
9	197,54	FRT	-37	Irregolare	14		Media	Beante	Argilla s.c.
10	198,41	FRT	-25	Ondulata	10		Media	Aperta	Argilla s.c.
11	198,64	FRT	37	Irregolare			Media	-	Argilla s.c.
12	198,76	FRT	49	Irregolare	14		Elevata	Beante	Argilla s.c.
13	199,34	FRT	-29	Irregolare	12		Debole	Beante	Assente

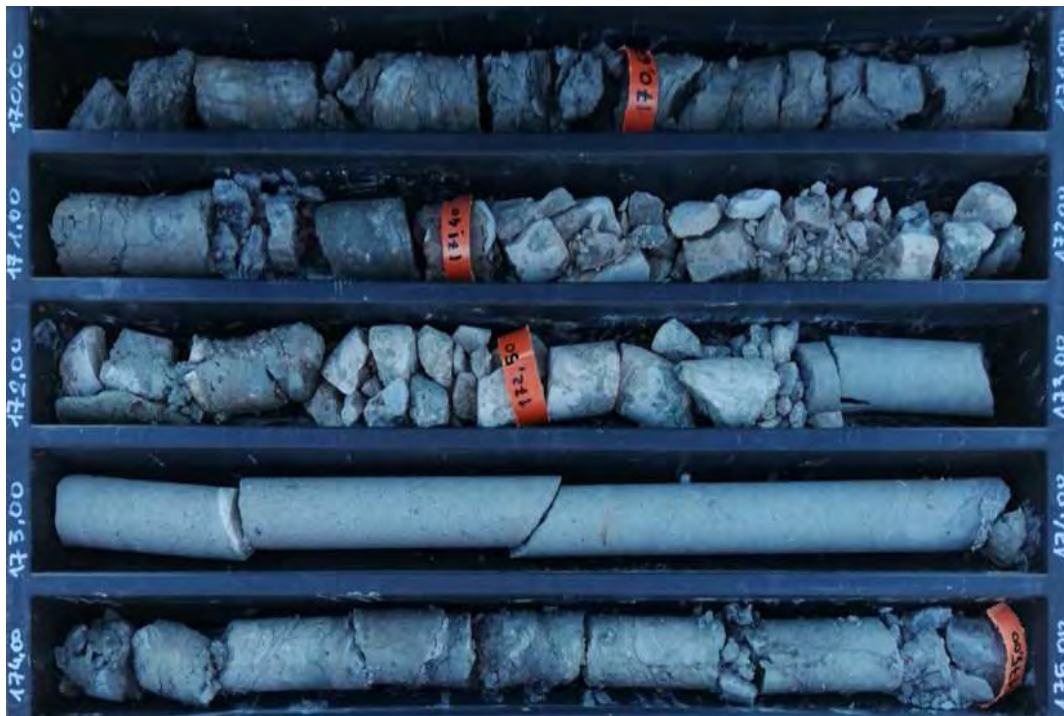
Box 1 da 170.00 a 175.00 mt

N°	Profondità metri	Tipo	Inclinazione °	Forma	Rugosità classe JRC	Resistenza Ind. Schmidt	Alterazione	Apertura	Riempimento
1	170,34	LMF	26	Irregolare			Elevata	-	Argilla molle
2	170,87	FRI	83	Irregolare			Elevata	Aperta	Argilla molle
3	171,28	LMF	-24	Irregolare			Media	-	Argilla s.c.
4	172,77	LMF	-24	Irregolare			Media	-	Argilla s.c.
5	173,51	FRT	40	Ondulata	10		Debole	Aperta	Assente
6	173,96	FRT	28	Irregolare	14		Media	-	Argilla s.c.
7	174,34	FRT	-23	Irregolare	16		Media	Aperta	Argilla s.c.
8	174,74	LMF	-26	Irregolare			Elevata	-	Argilla s.c.
9	174,88	LMF	-21	Irregolare			Media	-	Argilla s.c.
