## UTILIZZO IDROPOTABILE DELLE ACQUE DELL'INVASO DI CAMPOLATTARO E POTENZIAMENTO DELL'ALIMENTAZIONE POTABILE PER L'AREA BENEVENTANA

### PROGETTO DI FATTIBILITA' TECNICA ED ECONOMICA

Revisione	Data	Descrizione	Redatto	Controllato	Approvato
0	Dicembre 2021	EMISSIONE PER VIA	--	---	---
TITOLO :  <b>RELAZIONE TECNICA - GEOLOGIA E GEOTECNICA - SONDAGGI</b>  Parte 1 di 5			Progettazione:   		
Allegato			Revisione:	0	Scala: -

## **GALLERIA DI DERIVAZIONE – SONDAGGI**

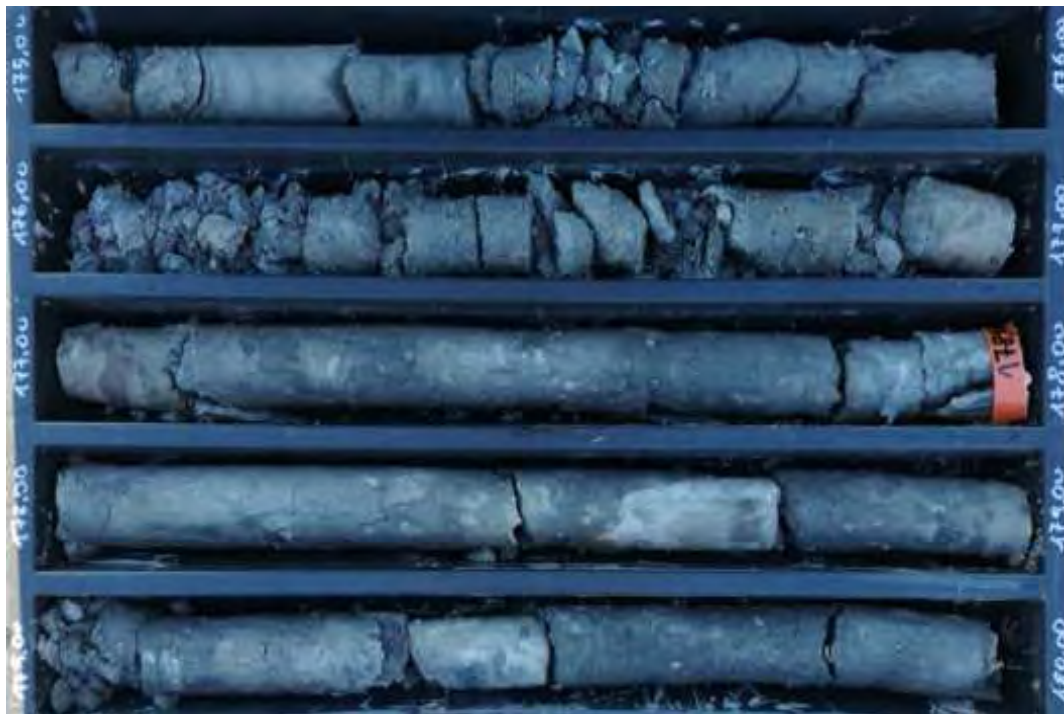
Box 2 da 175.00 a 180.00 mt

N°	Profondità metri	Tipo	Inclinazione °	Forma	Rugosità classe JRC	Resistenza Ind. Schmidt	Alterazione	Apertura	Riempimento
1	175,17	FRT	31	Ondulata	10		Moderata	Aperta	Assente
2	175,30	FRT	-27	Ondulata	12		Media	Aperta	Argilla s.c.
3	175,65	LMF	33	Irregolare			Elevata	-	Argilla molle
4	175,76	FRT	43	Irregolare	12		Media	Aperta	Argilla molle
5	176,70	LMF	-41	Irregolare			Elevata	-	Sabbia
6	176,83	LMF	33	Irregolare			Elevata	-	Sabbia
7	177,15	FRT	-37	Irregolare	16		Elevata	Aperta	Argilla s.c.
8	177,96	FRI	66	Irregolare	14		Elevata	Aperta	Argilla s.c.
9	179,04	LMF	-30	Irregolare			Elevata	-	Argilla s.c.
10	179,37	FRT	-39	Irregolare	14		Media	-	Argilla s.c.

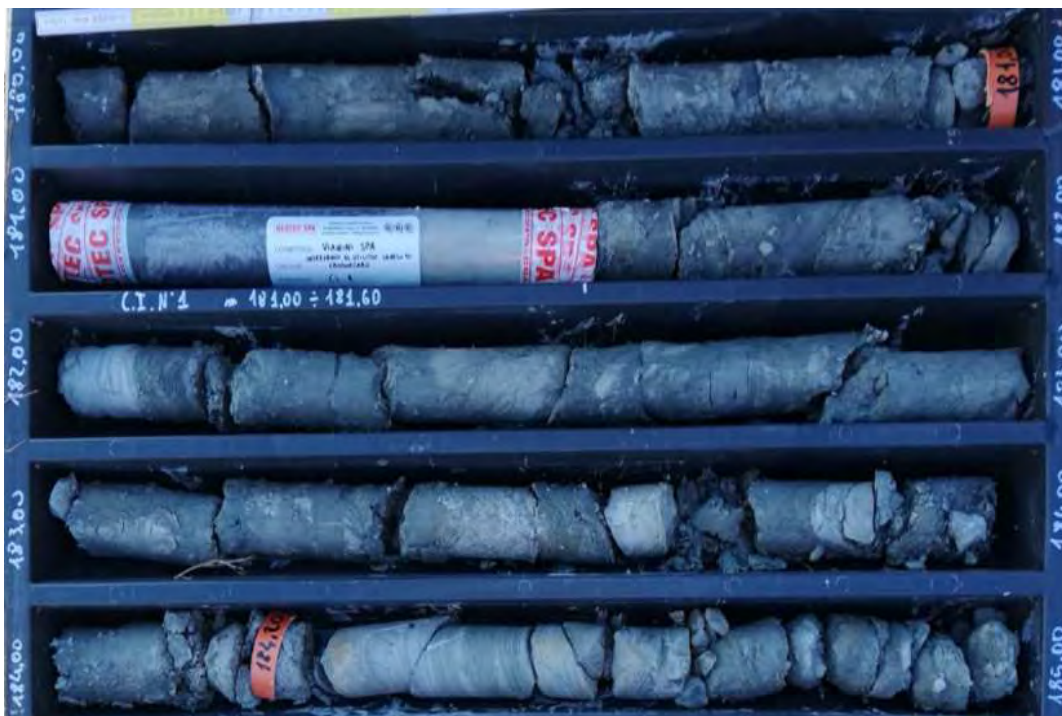
Box 3 da 180.00 a 185.00 mt

N°	Profondità metri	Tipo	Inclinazione °	Forma	Rugosità classe JRC	Resistenza Ind. Schmidt	Alterazione	Apertura	Riempimento
1	180,24	FRT	-23	Irregolare	14		Media	Aperta	Argilla s.c.
2	180,47	FRI	-59	Irregolare	16		Elevata	Aperta	Argilla s.c.
3	180,53	LMF	37	Irregolare			Elevata	-	Argilla s.c.
4	180,92	LMF	33	Irregolare			Media	-	Argilla s.c.
5	181,93	LMF	43	Irregolare			Media	-	Argilla s.c.
6	182,17	FRT	36	Irregolare	14		Media	Aperta	Argilla s.c.
7	182,57	FRT	33	Ondulata	10		Media	Aperta	Argilla s.c.
8	182,83	FRT	41	Irregolare	18		Elevata	Beante	Argilla s.c.
9	183,60	FRT	-32	Irregolare	12		Media	-	Argilla s.c.
10	183,75	LMF	-22	Irregolare			Elevata	-	Argilla s.c.
11	183,89	LMF	40	Irregolare			Elevata	-	Breccia
12	184,15	LMF	56	Irregolare			Elevata	-	Argilla s.c.
13	184,42	FRT	35	Irregolare	12		Debole	Aperta	Assente

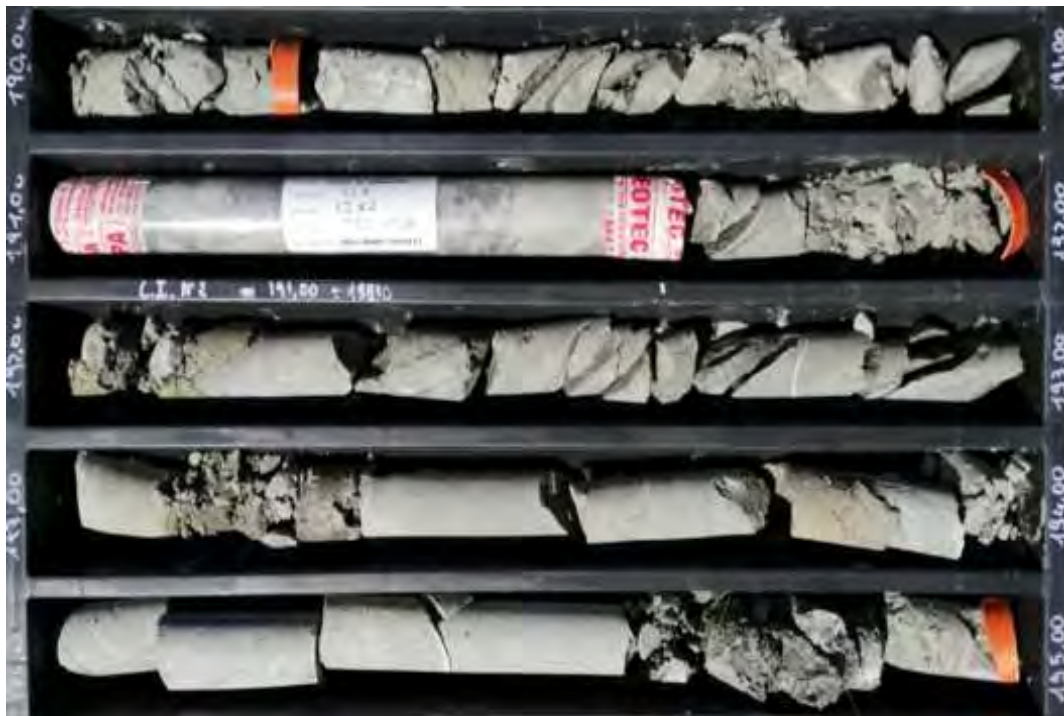
Box 5 da 190.00 a 195.00 mt

Profondità metri	T.C.R. %	S.C.R. %	R.Q.D. %	Profondità metri	T.C.R. %	S.C.R. %	R.Q.D. %	Profondità metri	T.C.R. %	S.C.R. %	R.Q.D. %
190,00 ÷ 190,20	90	50		191,00 ÷ 191,60	100	100	100	192,00 ÷ 195,00	92	80	67
190,20 ÷ 191,00	85	15	15	191,60 ÷ 192,00	85	40	25

N°	Profondità metri	Tipo	Inclinazione °	Forma	Rugosità classe JRC	Resistenza Ind. Schmidt	Alterazione	Apertura	Riempimento
1	190,07	LMF	-27	Irregolare			Media	-	Argilla s.c.
2	191,70	FRT	43	Ondulata	10		Media	Aperta	Argilla s.c.
3	192,18	FRT	48	Irregolare	12		Elevata	Chiusa	Argilla s.c.
4	192,55	FRT	56	Irregolare	14		Moderata	Aperta	Assente
5	192,73	FRT	55	Irregolare	14		Debole	Aperta	Assente
6	192,91	FRI	61	Irregolare	16		Debole	Aperta	Assente
7	193,14	LMF	-35	Irregolare			Elevata	-	Sabbia
8	193,52	FRT	-24	Irregolare	12		Moderata	Aperta	Assente
9	193,73	FRT	-33	Irregolare	16		Elevata	-	Argilla s.c.
10	193,84	FRT	-44	Irregolare	18		Elevata	Beante	Argilla s.c.
11	194,40	FRT	-27	Ondulata	10		Media	Aperta	Argilla s.c.
12	194,82	LMF	27	Irregolare			Elevata	-	Argilla s.c.

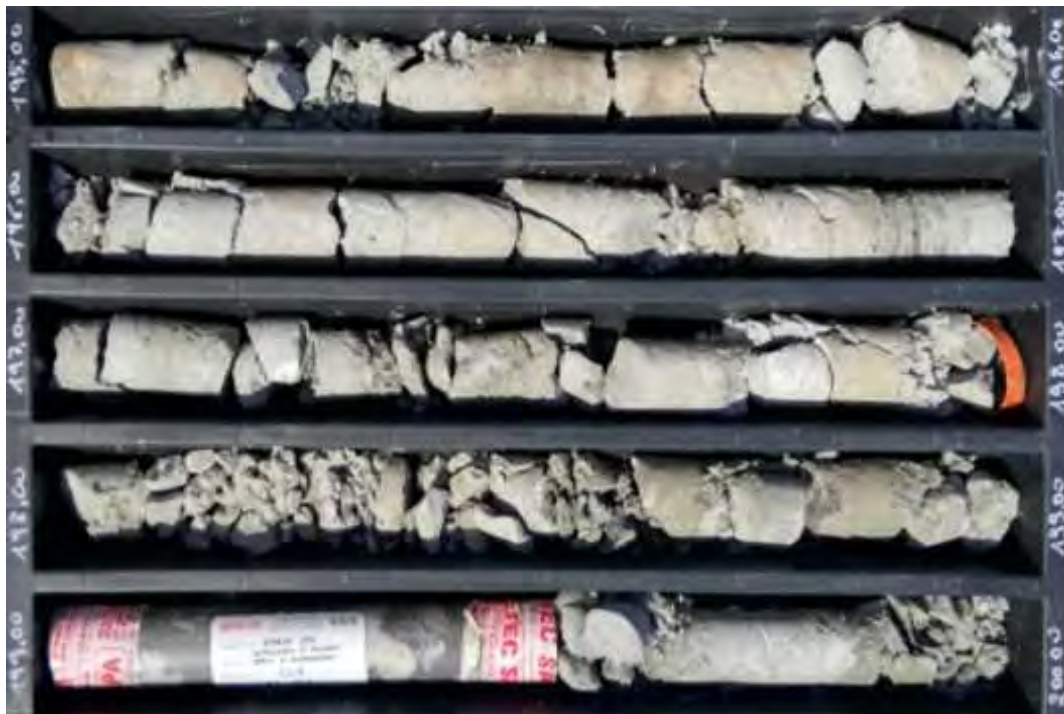
Box 6 da 195.00 a 200.00 mt

Profondità metri	T.C.R. %	S.C.R. %	R.Q.D. %	Profondità metri	T.C.R. %	S.C.R. %	R.Q.D. %	Profondità metri	T.C.R. %	S.C.R. %	R.Q.D. %
195,00 ÷ 198,00	95	79	46	199,00 ÷ 199,60	100	100	100				
198,00 ÷ 199,00	88	37	14	199,60 ÷ 200,00	95	62	62

N°	Profondità metri	Tipo	Inclinazione °	Forma	Rugosità classe JRC	Resistenza Ind. Schmidt	Alterazione	Apertura	Riempimento
1	195,14	FRT	34	Irregolare	16		Elevata	Beante	Sabbia
2	195,39	LMF	52	Irregolare			Elevata	-	Sabbia
3	195,86	LMF	-29	Irregolare			Media	-	Sabbia
4	195,97	LMF	33	Irregolare			Media	-	Sabbia
5	196,20	FRI	-82	Irregolare	14		Media	Aperta	Argilla s.c.
6	196,54	FRT	-58	Irregolare	12		Media	Aperta	Argilla s.c.
7	196,67	LMF	39	Irregolare			Elevata	-	Sabbia
8	196,81	FRT	-35	Irregolare	12		Media	Aperta	Argilla s.c.
9	197,07	FRT	8	Piana			Assente	Aperta	Assente
10	197,55	FRI	74	Irregolare	12		Media	Aperta	Argilla s.c.
11	197,88	FRI	-76	Irregolare	18		Elevata	Aperta	Argilla s.c.
12	197,92	LMF	-29	Irregolare			Elevata	-	Argilla s.c.
13	198,63	LMF	-25	Irregolare			Media	-	Argilla s.c.
14	198,76	FRI	-55	Irregolare	16		Media	Aperta	Argilla s.c.
15	198,90	FRT	46	Irregolare	16		Media	-	Argilla s.c.
16	199,66	LMF	46	Irregolare			Elevata	-	Sabbia

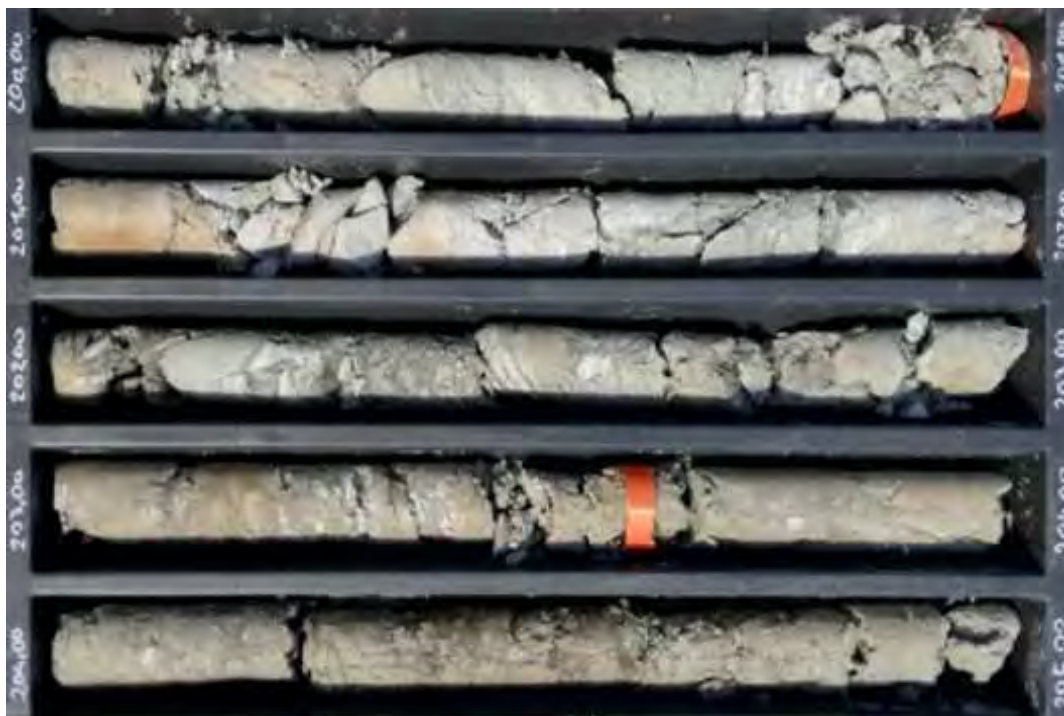
Box 7 da 200.00 a 205.00 mt

Profondità metri	T.C.R. %	S.C.R. %	R.Q.D. %	Profondità metri	T.C.R. %	S.C.R. %	R.Q.D. %	Profondità metri	T.C.R. %	S.C.R. %	R.Q.D. %
200,00 ÷ 201,00	98	81	67	201,00 ÷ 203,60	100	89	57	203,60 ÷ 205,00	100	93	83

N°	Profondità metri	Tipo	Inclinazione °	Forma	Rugosità classe JRC	Resistenza Ind. Schmidt	Alterazione	Apertura	Riempimento
1	200,18	LMF	-26	Irregolare			Elevata	-	Argilla molle
2	200,34	FRT	53	Irregolare	14		Elevata	Aperta	Argilla s.c.
3	200,58	FRT	-48	Irregolare	16		Media	Aperta	Argilla s.c.
4	200,81	LMF	-45	Irregolare			Elevata	-	Argilla s.c.
5	201,18	LMF	-46	Irregolare			Elevata	-	Argilla s.c.
6	201,38	LMF	48	Irregolare			Moderata	-	Assente
7	201,51	FRI	66	Irregolare	12		Media	Aperta	Argilla s.c.
8	201,71	FRI	60	Irregolare	14		Media	Aperta	Argilla s.c.
9	202,04	FRI	87	Irregolare	20		Elevata	Beante	Breccia
10	202,76	FRT	22	Irregolare	16		Elevata	-	Argilla s.c.
11	203,48	LMF	-35	Irregolare			Elevata	-	Argilla s.c.
12	204,91	LMF	50	Irregolare			Media	-	Argilla s.c.

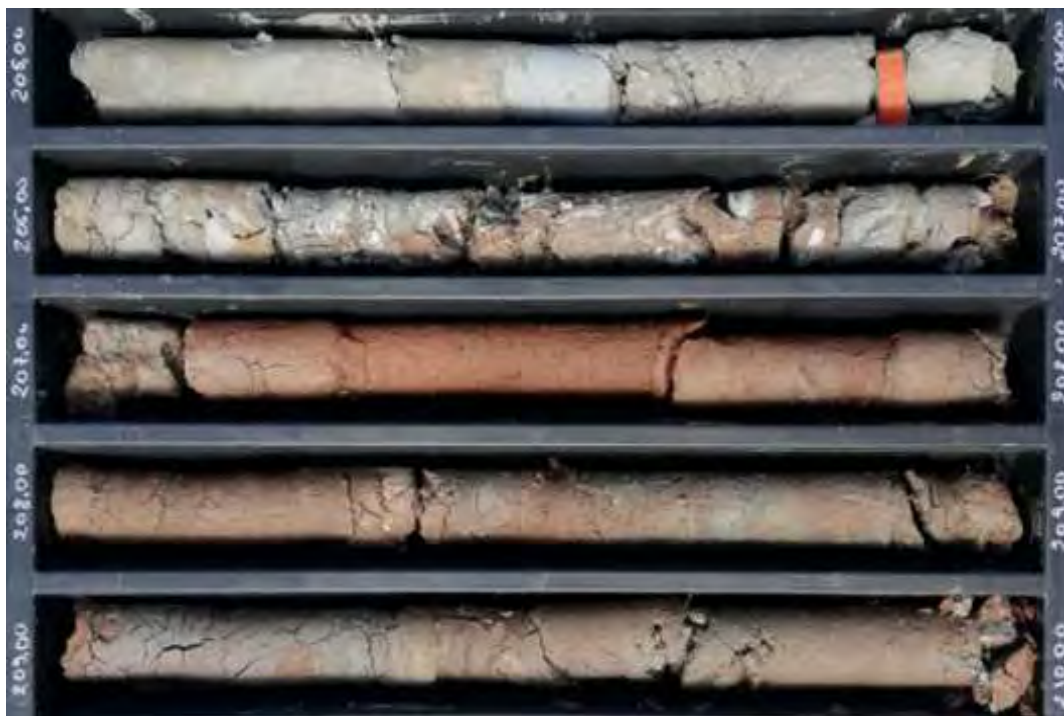
Box 8 da 205.00 a 210.00 mt

Profondità metri	T.C.R. %	S.C.R. %	R.Q.D. %	Profondità metri	T.C.R. %	S.C.R. %	R.Q.D. %	Profondità metri	T.C.R. %	S.C.R. %	R.Q.D. %
205,00 ÷ 205,90	100	100	95	205,90 ÷ 207,00	98	95	82	207,00 ÷ 210,00	100	98	98

N°	Profondità metri	Tipo	Inclinazione °	Forma	Rugosità classe JRC	Resistenza Ind. Schmidt	Alterazione	Apertura	Riempimento
1	206,43	LMF	48	Irregolare			Elevata	-	Breccia
2	206,76	FRT	51	Irregolare	14		Elevata	Beante	Argilla s.c.
3	206,95	LMF	46	Irregolare			Elevata	-	Argilla s.c.
4	207,62	FRT	42	Ondulata	12		Media	Aperta	Argilla s.c.
5	208,86	FRT	-38	Irregolare	12		Elevata	-	Argilla molle
6	209,64	FRT	51	Irregolare	14		Media	Beante	Argilla s.c.
7	209,96	LMF	44	Irregolare			Media	-	Argilla s.c.
