## UTILIZZO IDROPOTABILE DELLE ACQUE DELL'INVASO DI CAMPOLATTARO E POTENZIAMENTO DELL'ALIMENTAZIONE POTABILE PER L'AREA BENEVENTANA

### PROGETTO DI FATTIBILITA' TECNICA ED ECONOMICA

Revisione	Data	Descrizione	Redatto	Controllato	Approvato
0	Dicembre 2021	EMISSIONE PER VIA	--	---	---
TITOLO :  <b>RELAZIONE TECNICA - GEOLOGIA E GEOTECNICA - SONDAGGI</b>  Parte 3 di 5			Progettazione:   		
Allegato			Revisione:	0	Scala: -
<b>ED.02.2.ALL.01</b>

<b>Allegato: IG01</b>	<b>INDAGINI GEOGNOSTICHE</b>
	<b>Sondaggi</b>

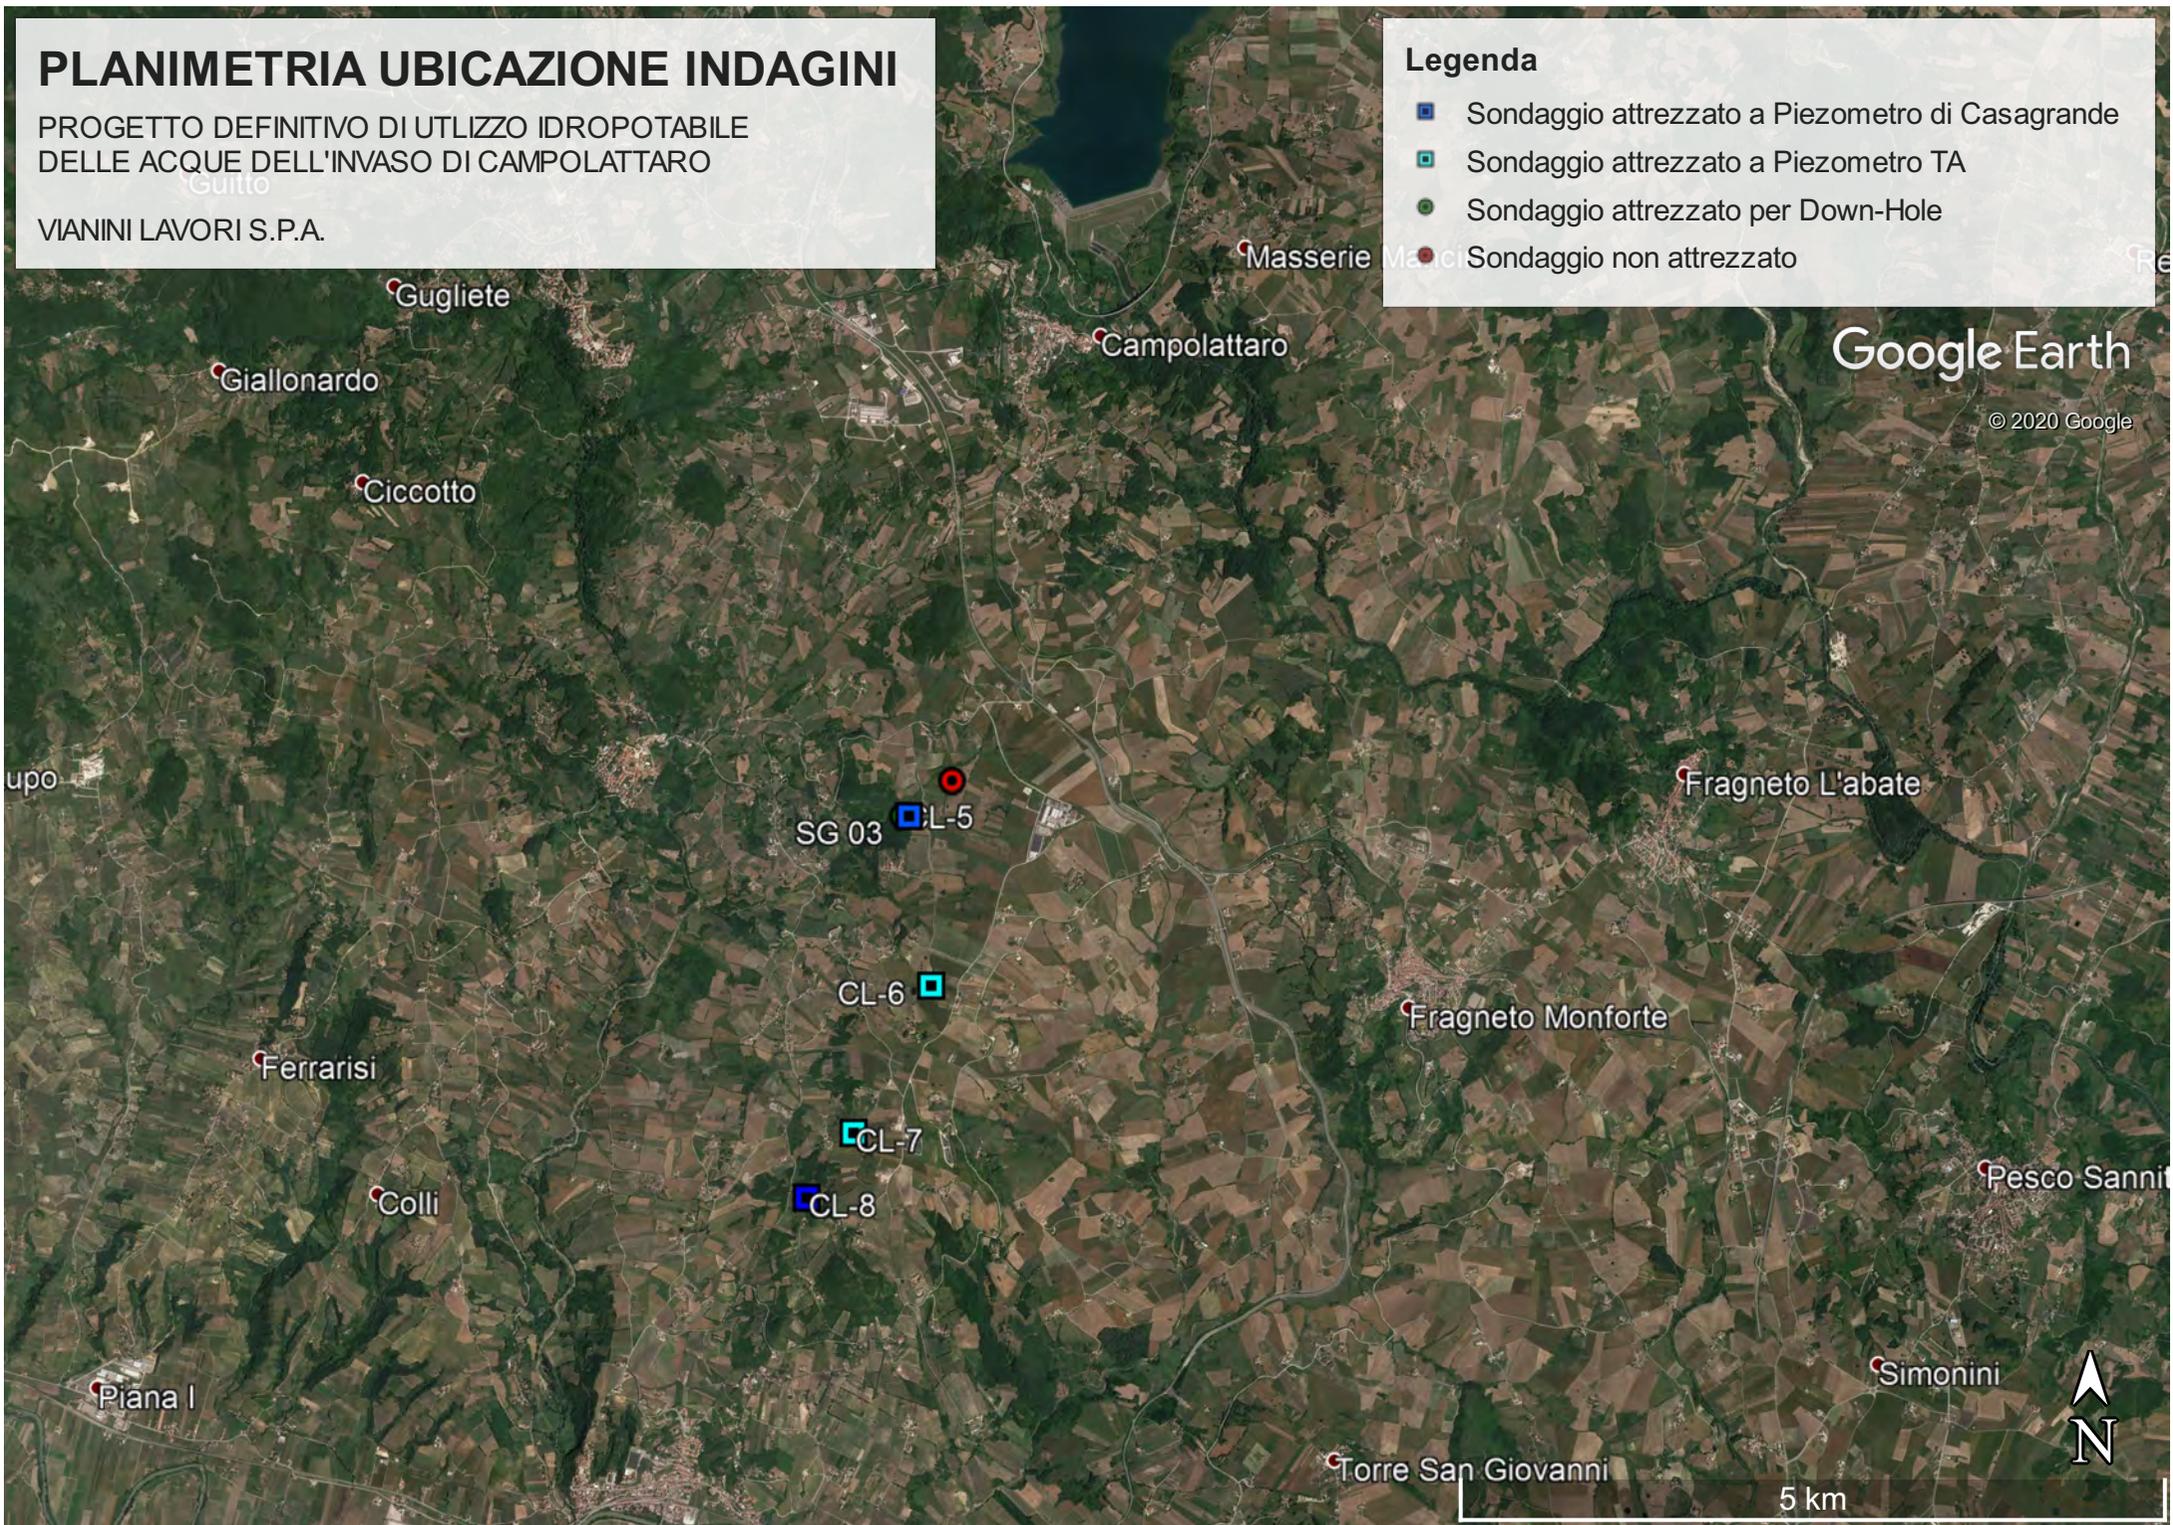
# PLANIMETRIA UBICAZIONE INDAGINI

## Planimetria con ubicazione Indagini

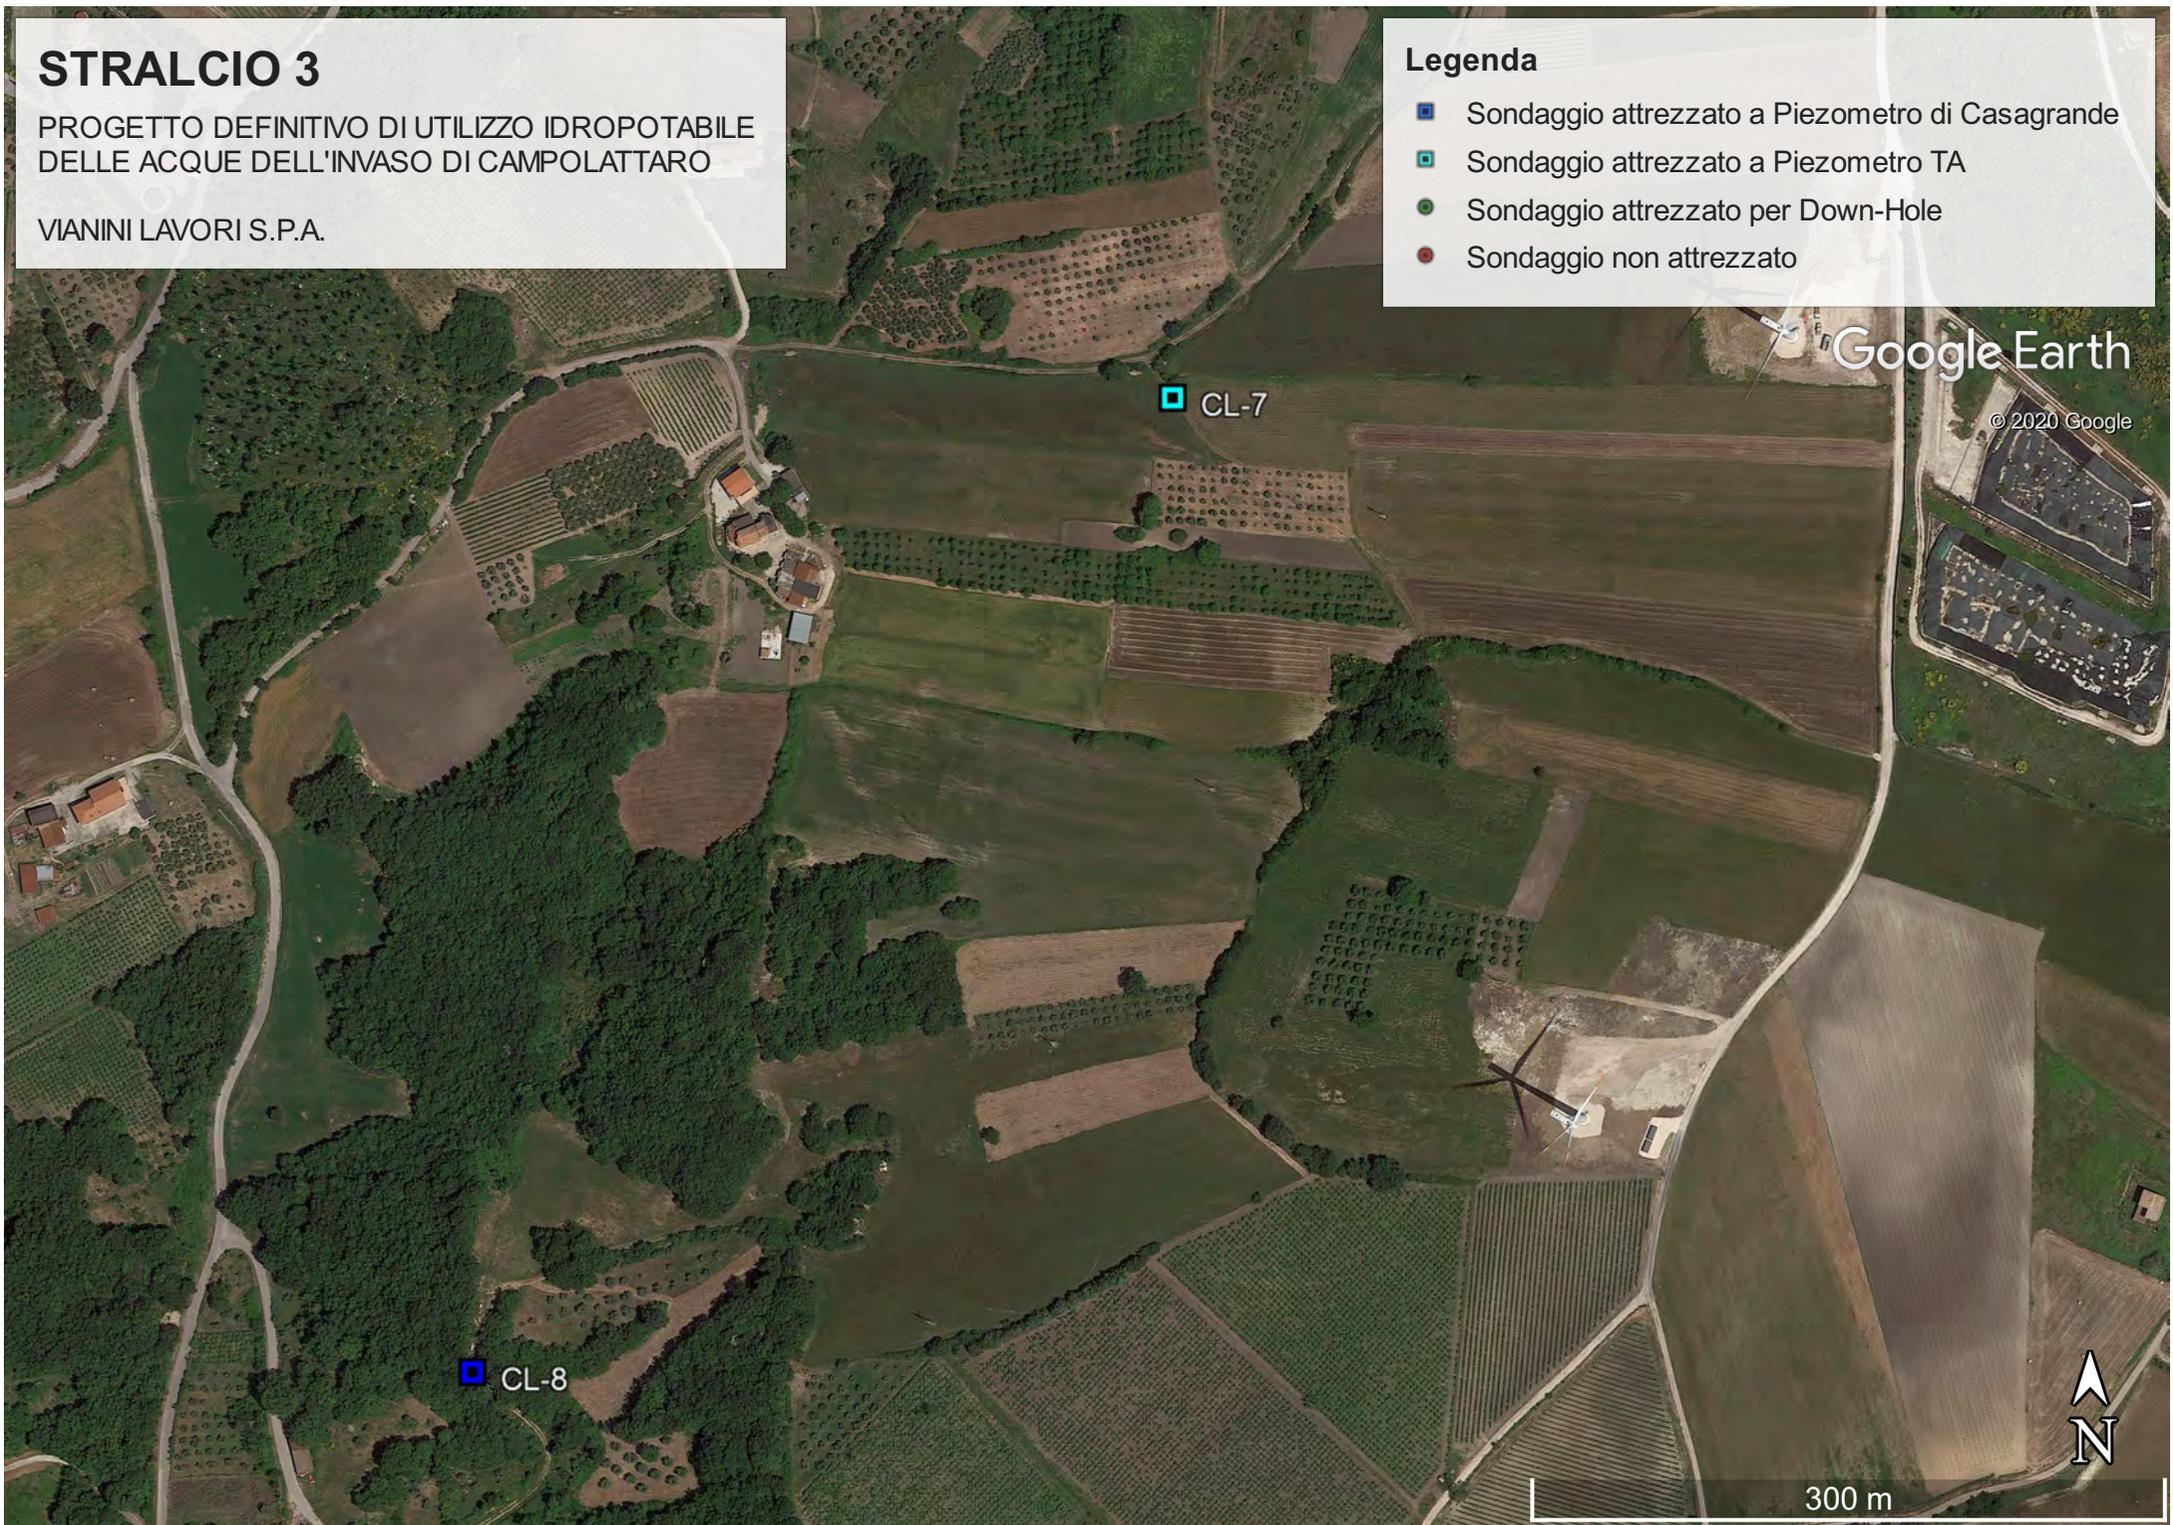
# STRALCIO 3

■ CL-7

■ CL-8

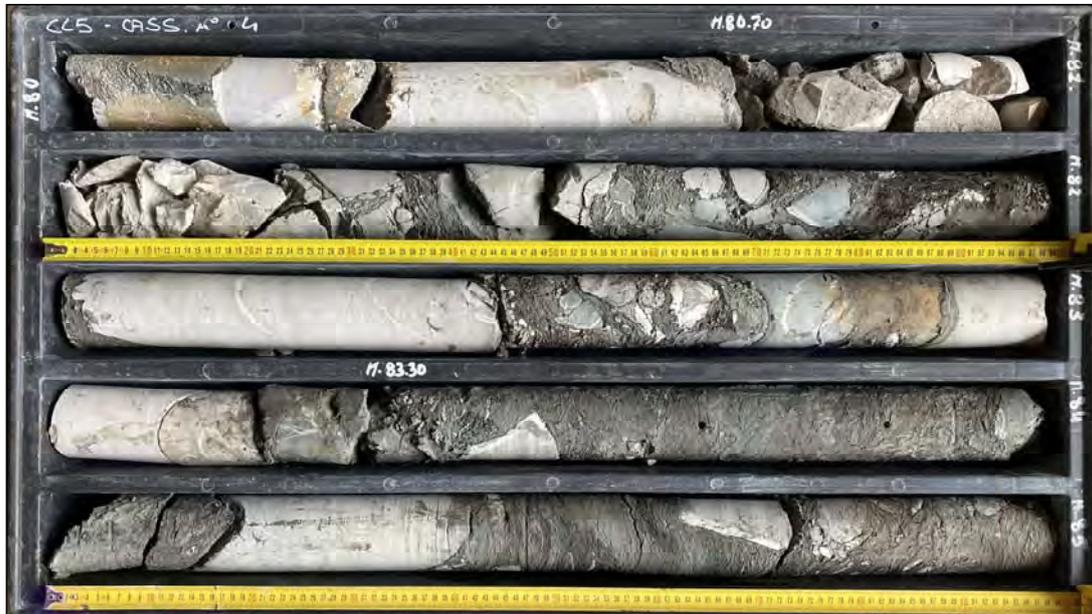
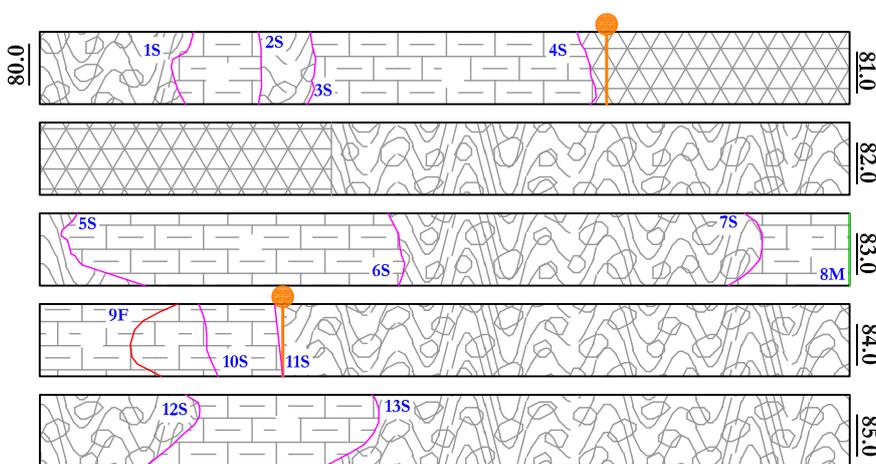
RILIEVO GEOMECCANICO

VALUTAZIONE RQD	
Tratto litoide	RQD (%)
da 80.17 a 81.36 m	37
da 82.08 a 82.44 m	100
da 82.88 a 83.29 m	61
da 84.15 a 84.37 m	100

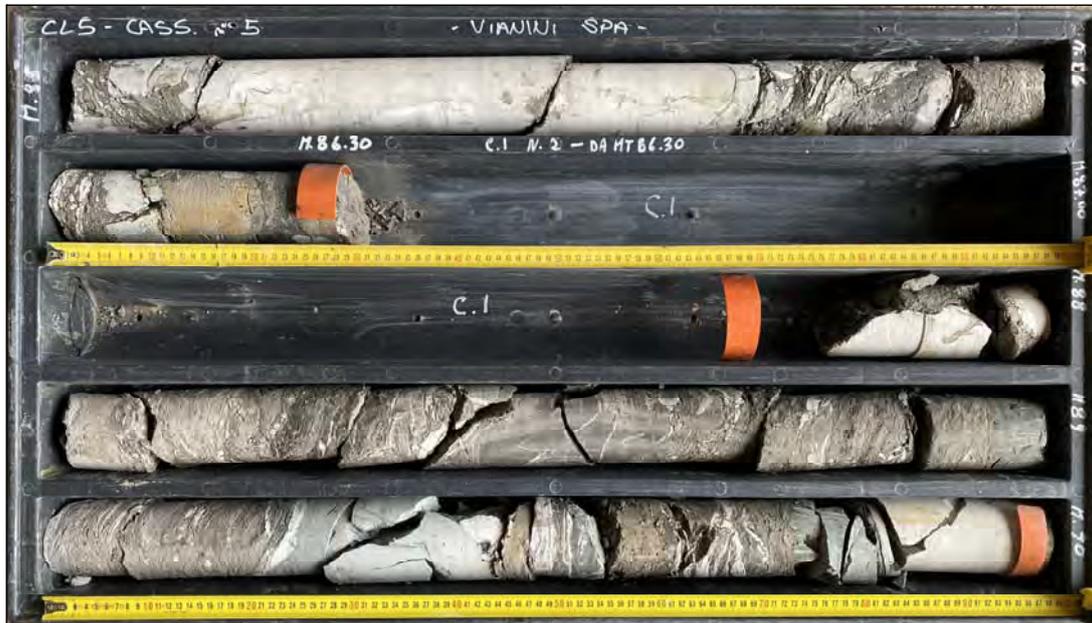
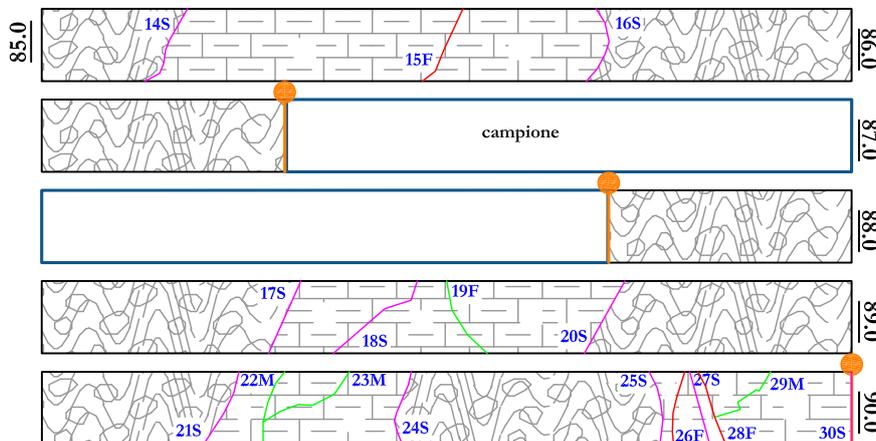
RILIEVO GEOMECCANICO

VALUTAZIONE RQD	
Tratto litoide	RQD (%)
da 85.16 a 85.68 m	100
da 88.30 a 88.69 m	100
da 89.22 a 89.44 m	100
da 89.75 a 90.00 m	56

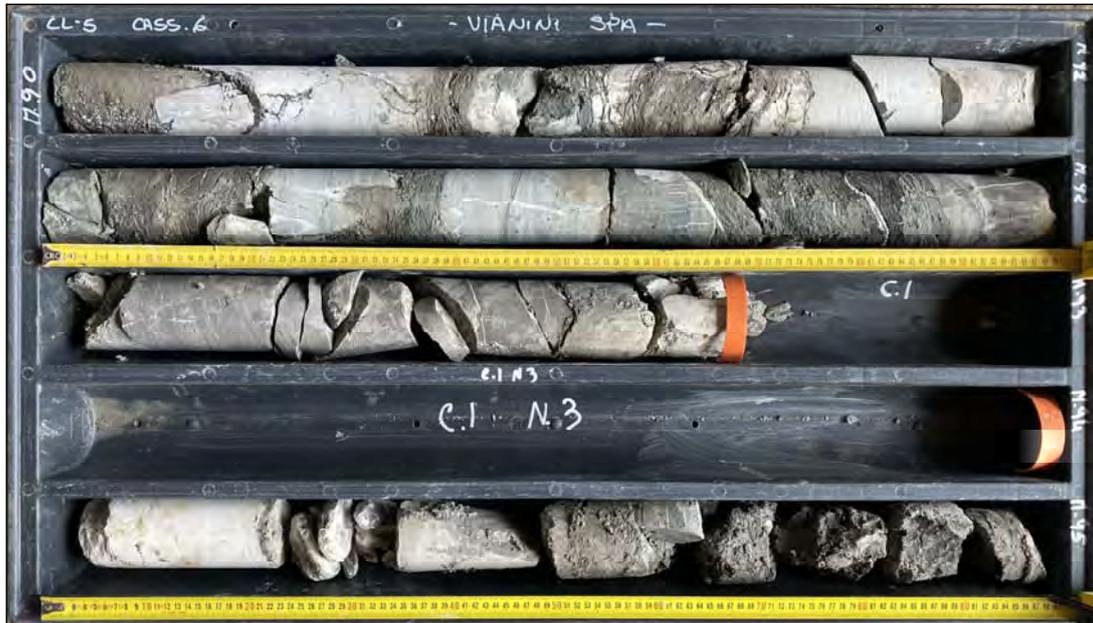
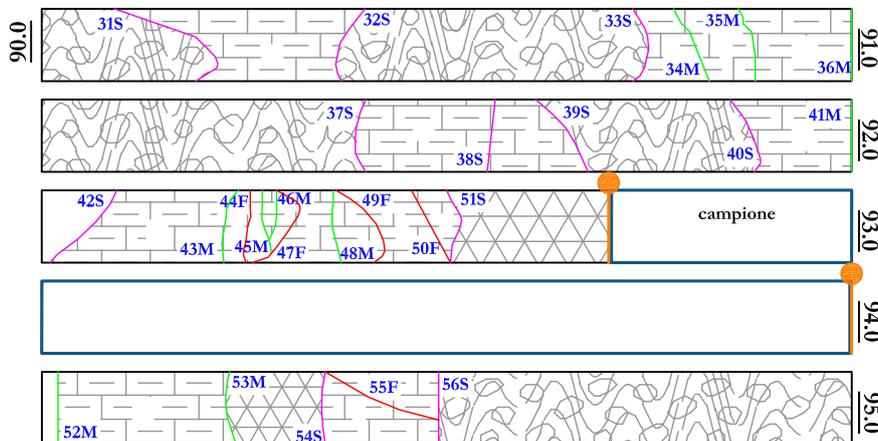
RILIEVO GEOMECCANICO

VALUTAZIONE RQD	
Tratto litoide	RQD (%)
da 90.14 a 90.38 m	100
da 90.75 a 91.00 m	100
da 91.39 a 91.65 m	65
da 91.88 a 92.70 m	35
da 94.00 a 94.49 m	43

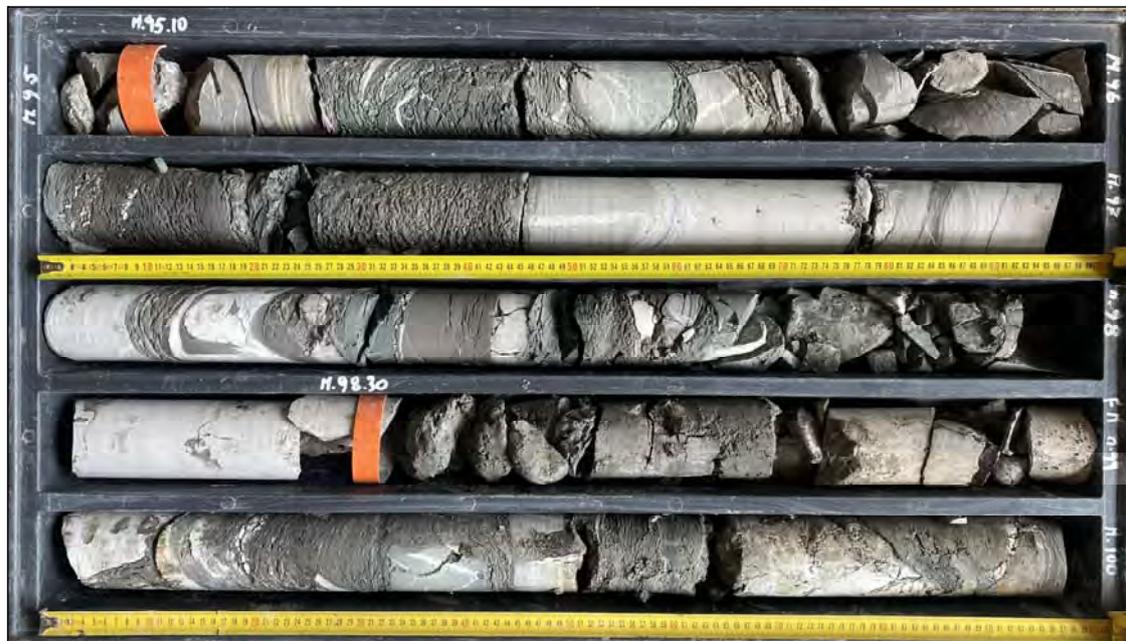
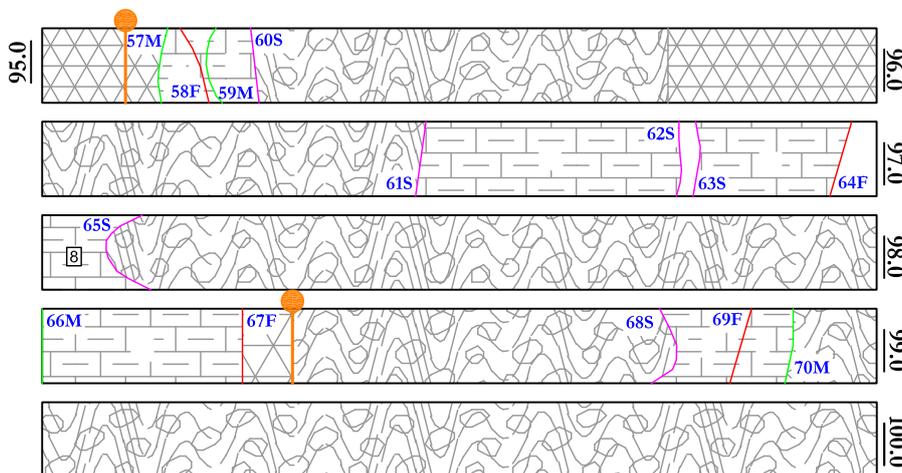
RILIEVO GEOMECCANICO

VALUTAZIONE RQD	
Tratto litoide	RQD (%)
da 95.13 a 92.25 m	0
da 95.75 a 96.00 m	0
da 96.45 a 97.09 m	75
da 98.00 a 98.30 m	80
da 98.75 a 98.90 m	0

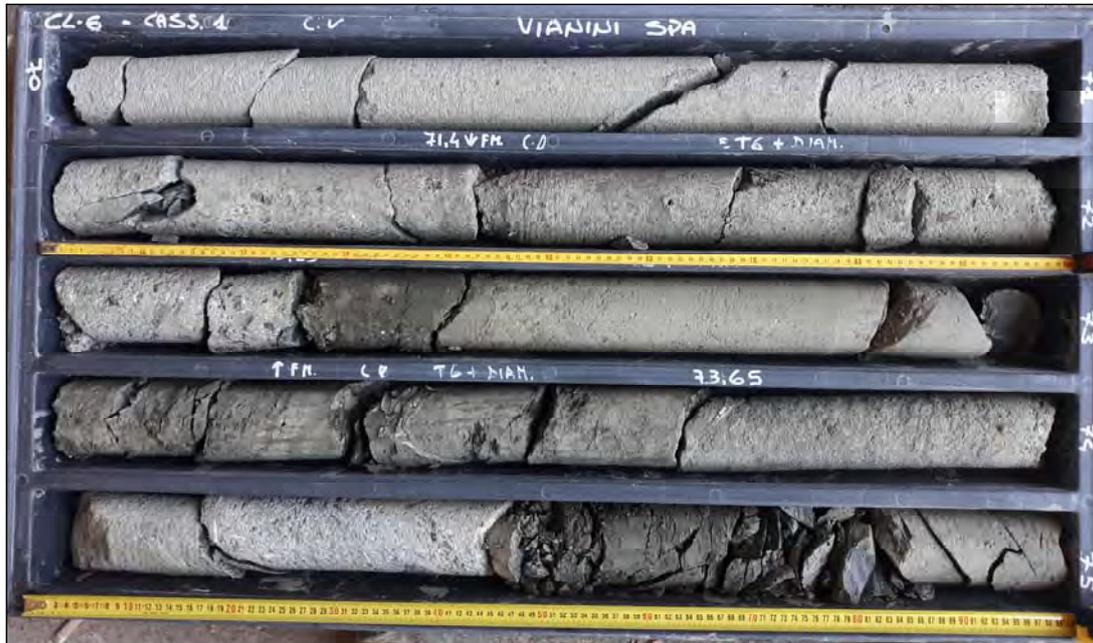
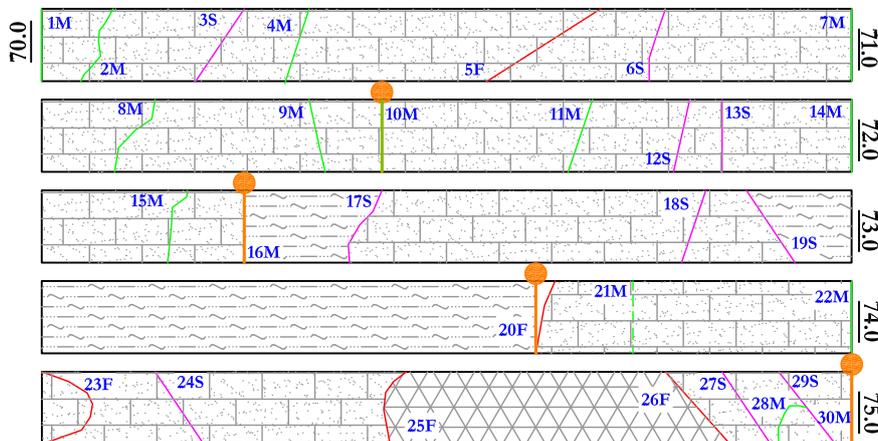
RILIEVO GEOMECCANICO

VALUTAZIONE RQD	
Tratto litoide	RQD (%)
da 70.00 a 72.25 m	76
da 72.40 a 73.00 m	68
da 73.65 a 74.45 m	90

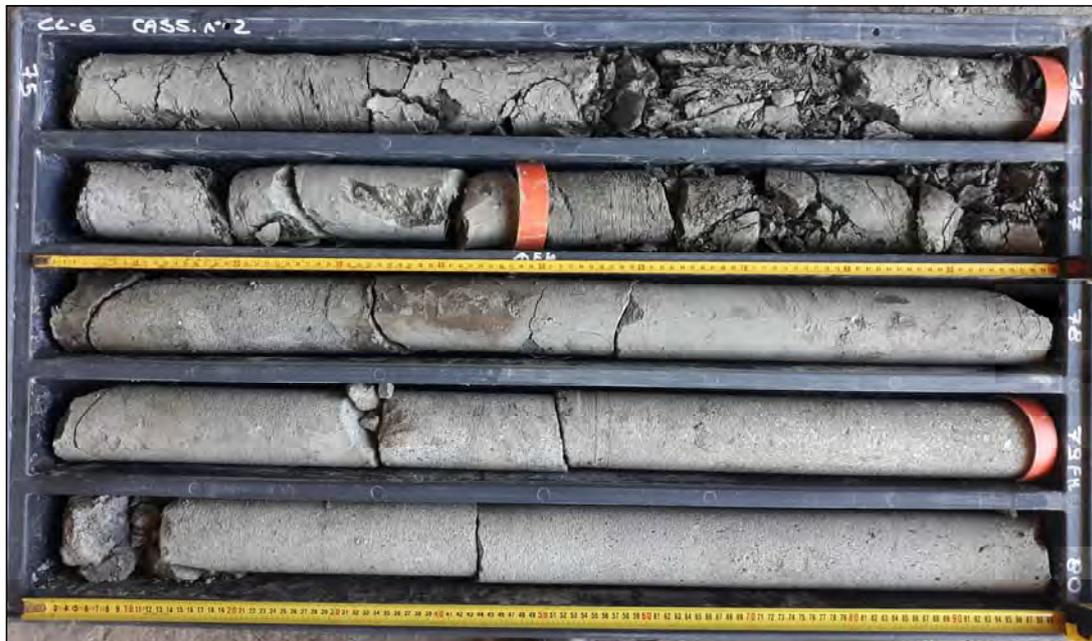
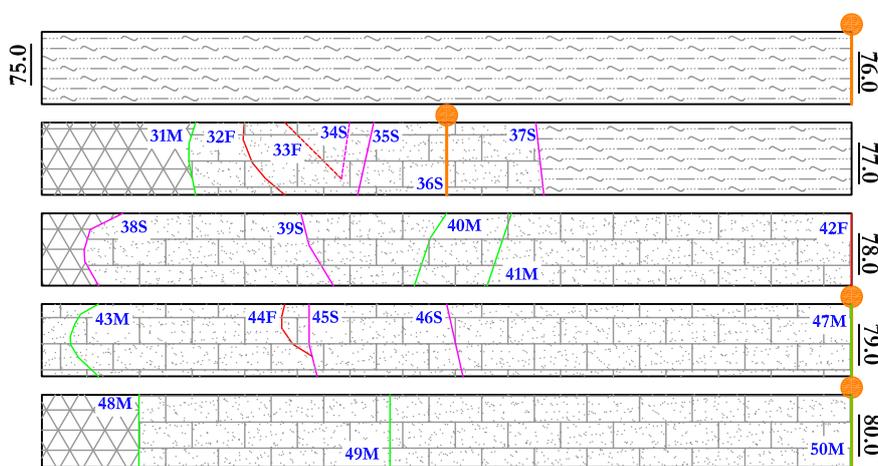
RILIEVO GEOMECCANICO

VALUTAZIONE RQD	
Tratto litoide	RQD (%)
da 76.00 a 76.60 m	50
da 77.05 a 80.00 m	87

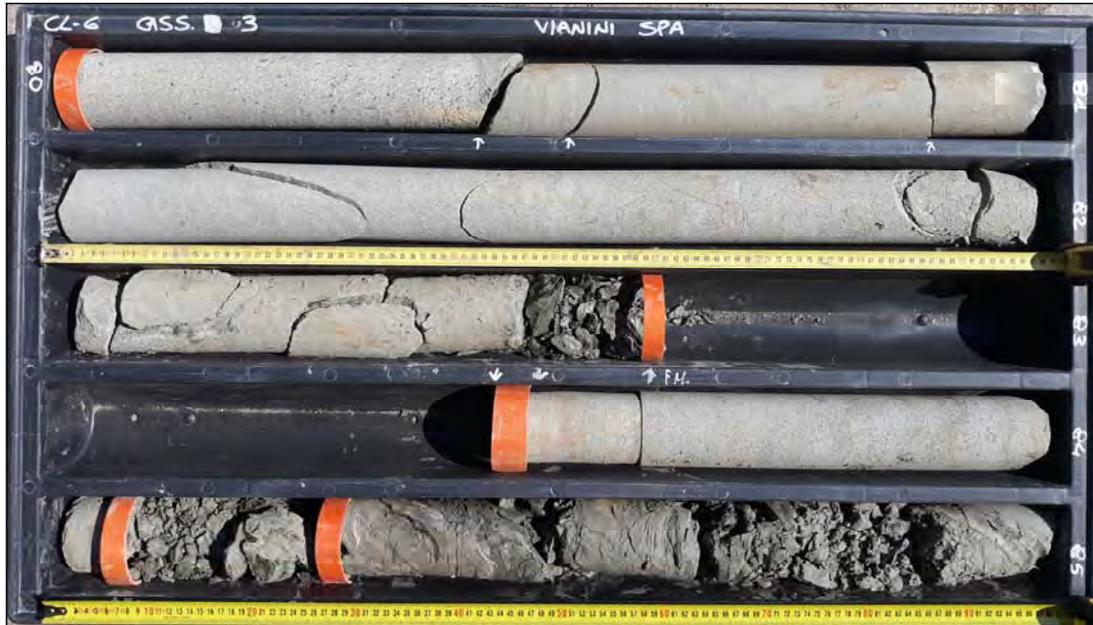
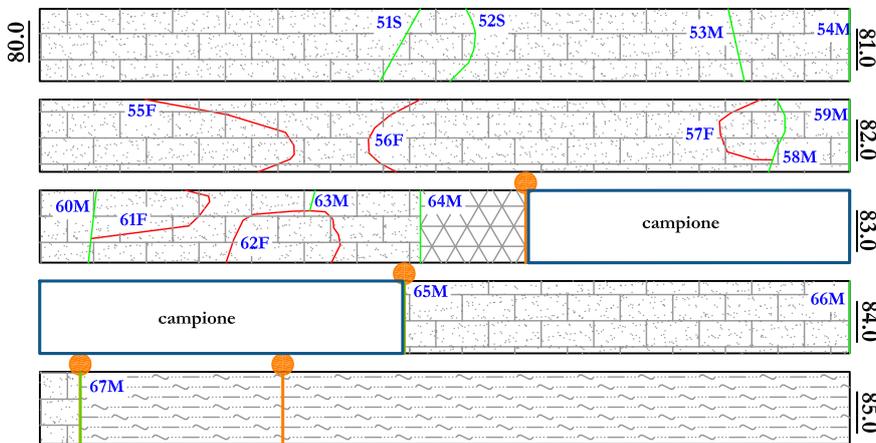
RILIEVO GEOMECCANICO

VALUTAZIONE RQD	
Tratto litoide	RQD (%)
da 80.00 a 82.00 m	97
da 83.30 a 84.10 m	99

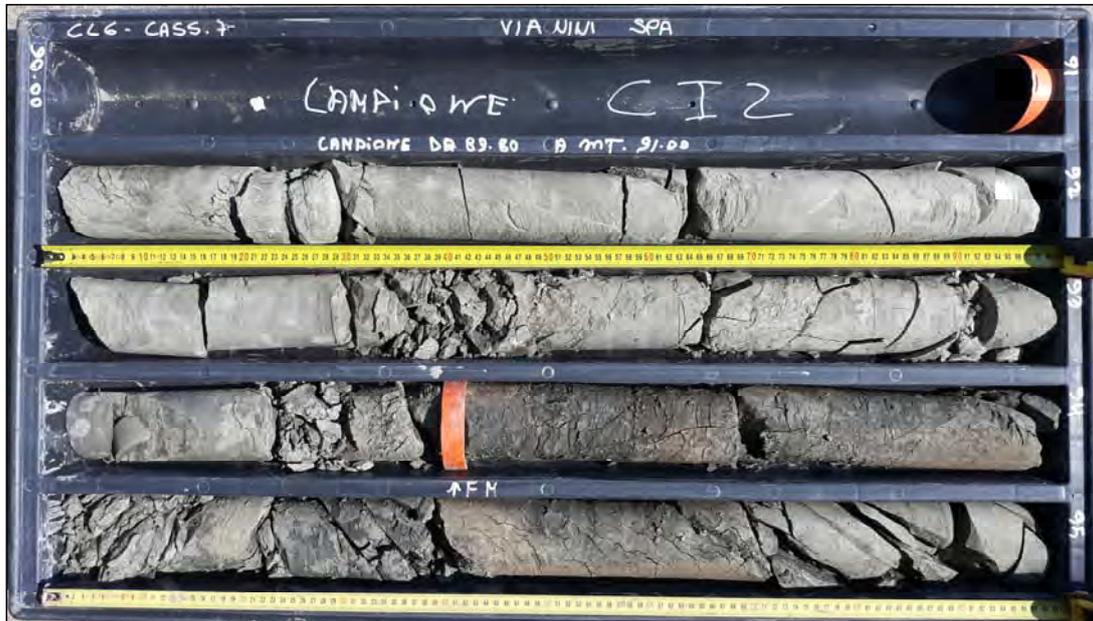
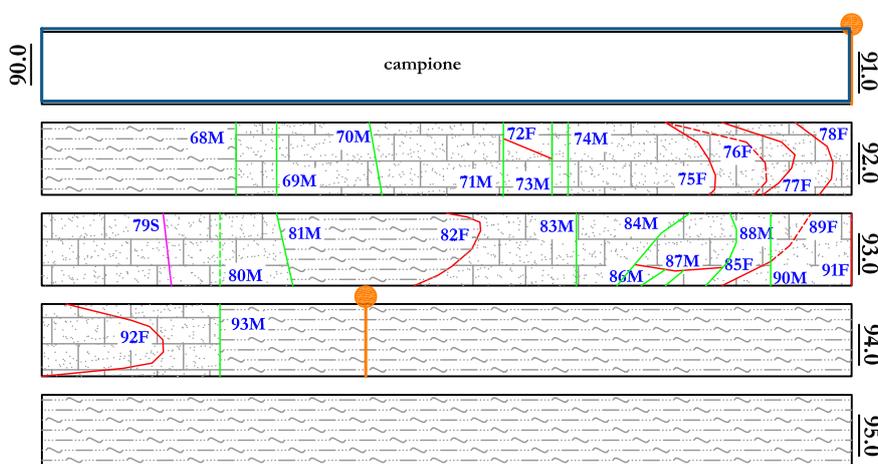
RILIEVO GEOMECCANICO

VALUTAZIONE RQD	
Tratto litoide	RQD (%)
da 91.30 a 92.30 m	81
da 92.30 a 93.20 m	42

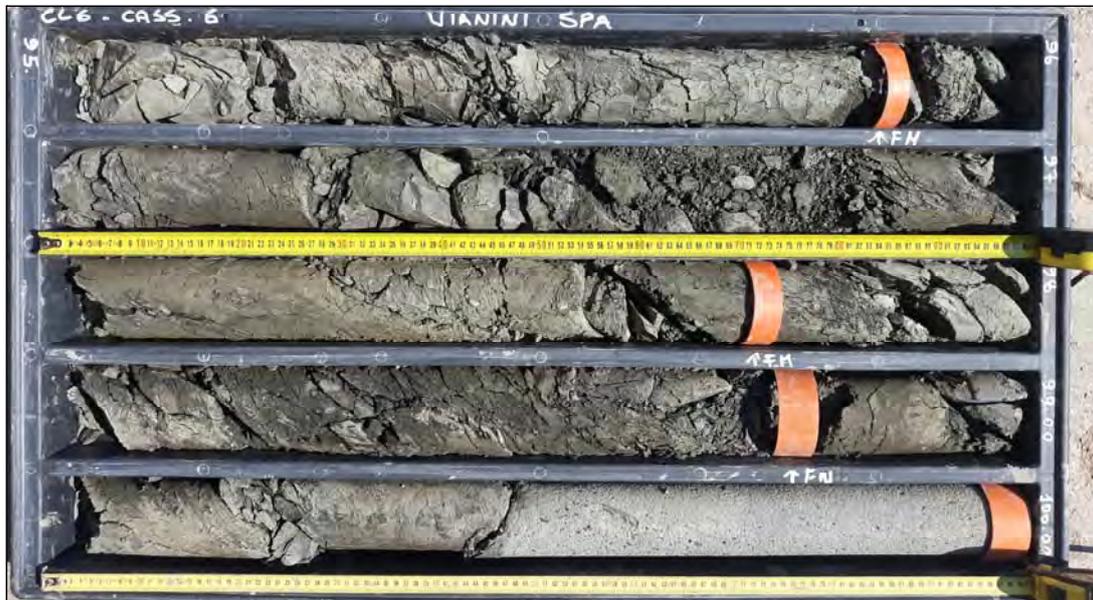
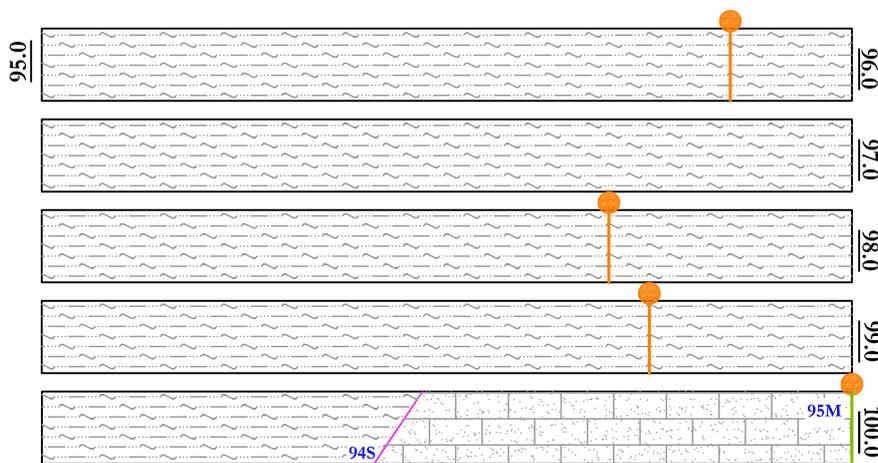
RILIEVO GEOMECCANICO

VALUTAZIONE RQD	
Tratto litoide	RQD (%)
da 99.45 a 101.0 m	94

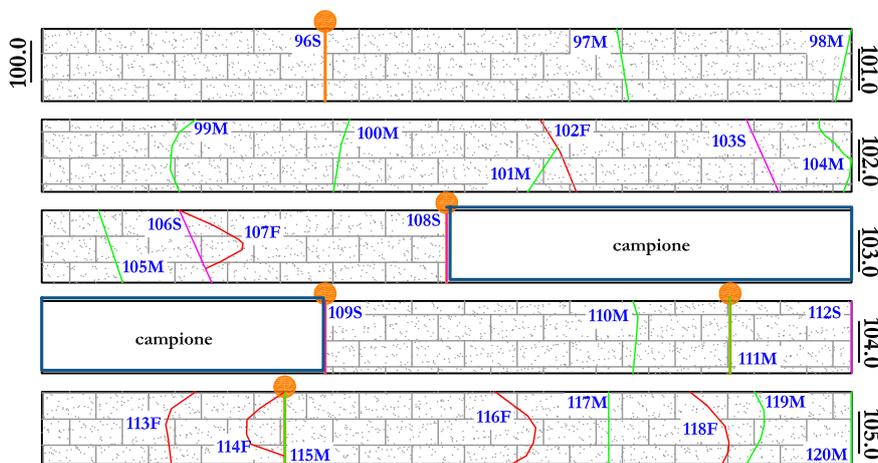
RILIEVO GEOMECCANICO

VALUTAZIONE RQD	
Tratto litoide	RQD (%)
da 99.45 a 101.0 m	94
da 101.0 a 102.0 m	73
da 102.0 a 102.5 m	58
da 102.5 a 104.0 m	100
da 104.0 a 105.0 m	72

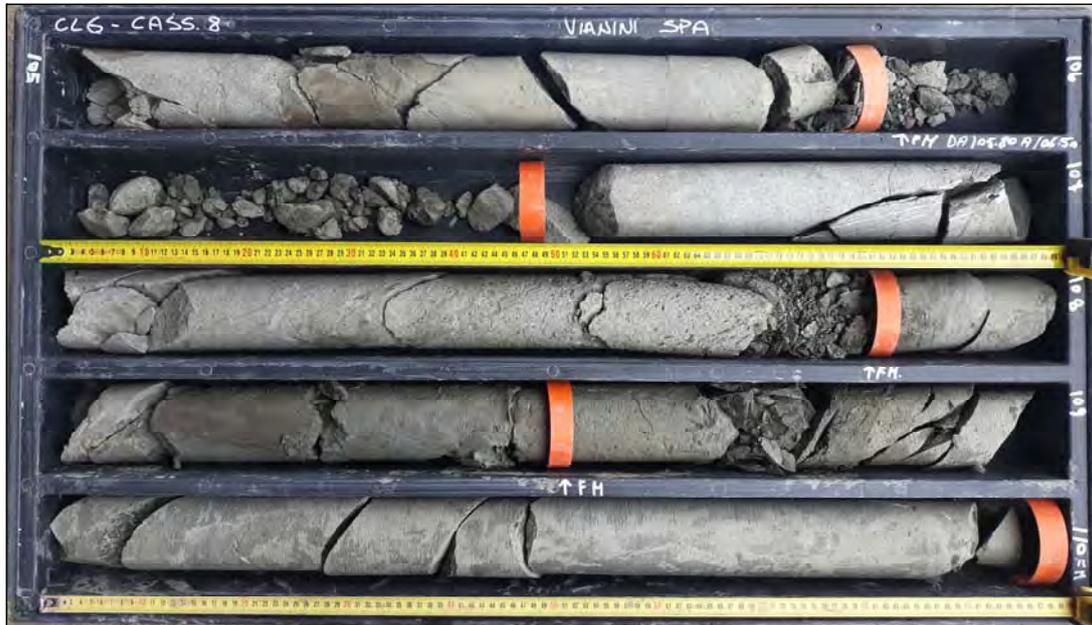
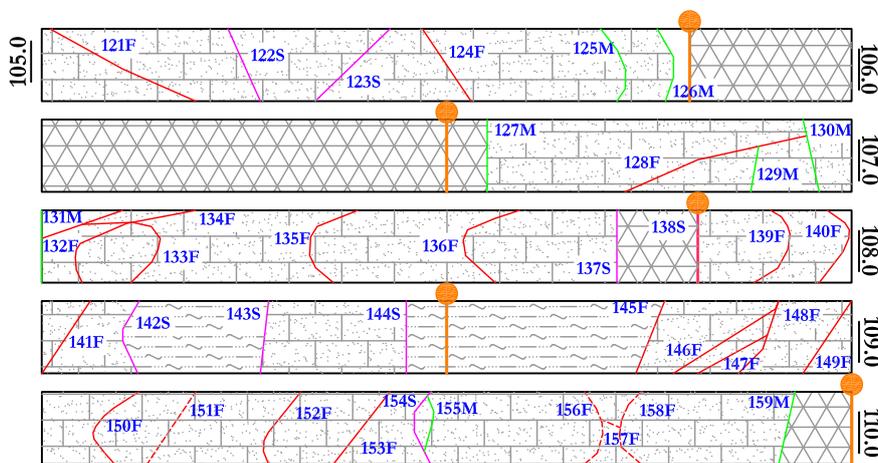
RILIEVO GEOMECCANICO

VALUTAZIONE RQD	
Tratto litoide	RQD (%)
da 105.0 a 105.8 m	58
da 106.5 a 108.0 m	51
da 108.0 a 109.0 m	52
da 109.0 a 110.0 m	71

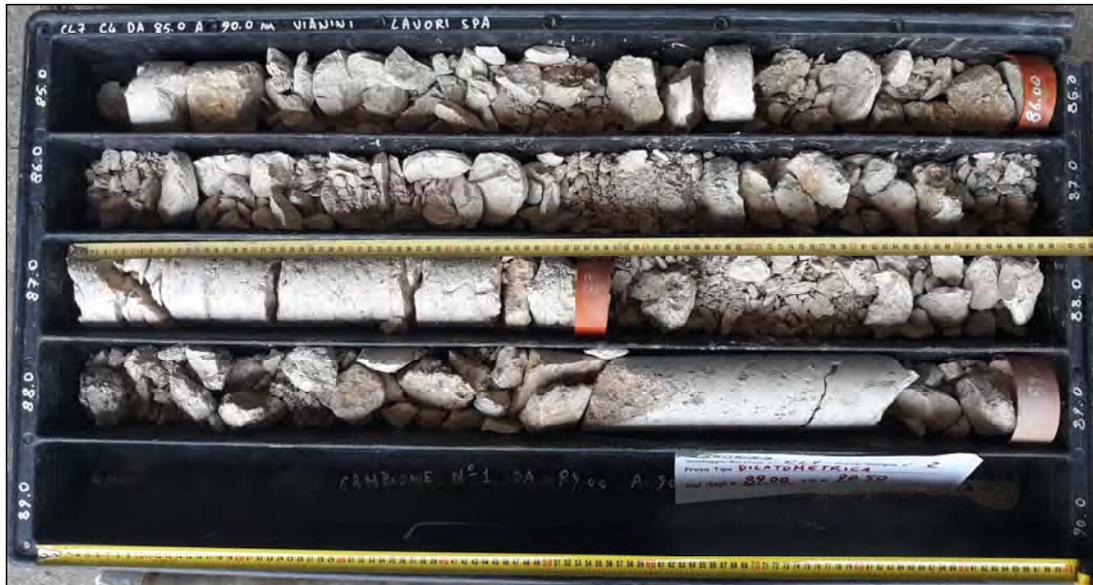
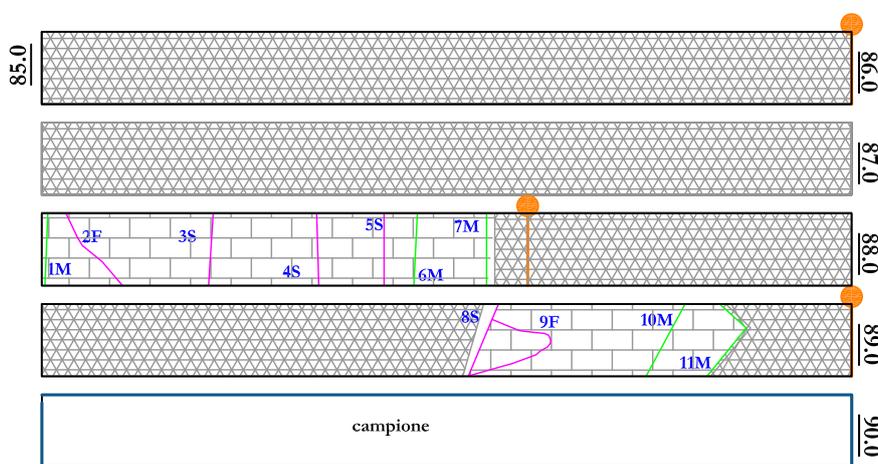
RILIEVO GEOMECCANICO

VALUTAZIONE RQD	
Tratto litoide	RQD (%)
da 85.0 a 86.0 m	0
da 86.0 a 87.0 m	0
da 87.0 a 88.0 m	29
da 88.0 a 89.0 m	22
da 89.0 a 90.0 m	0

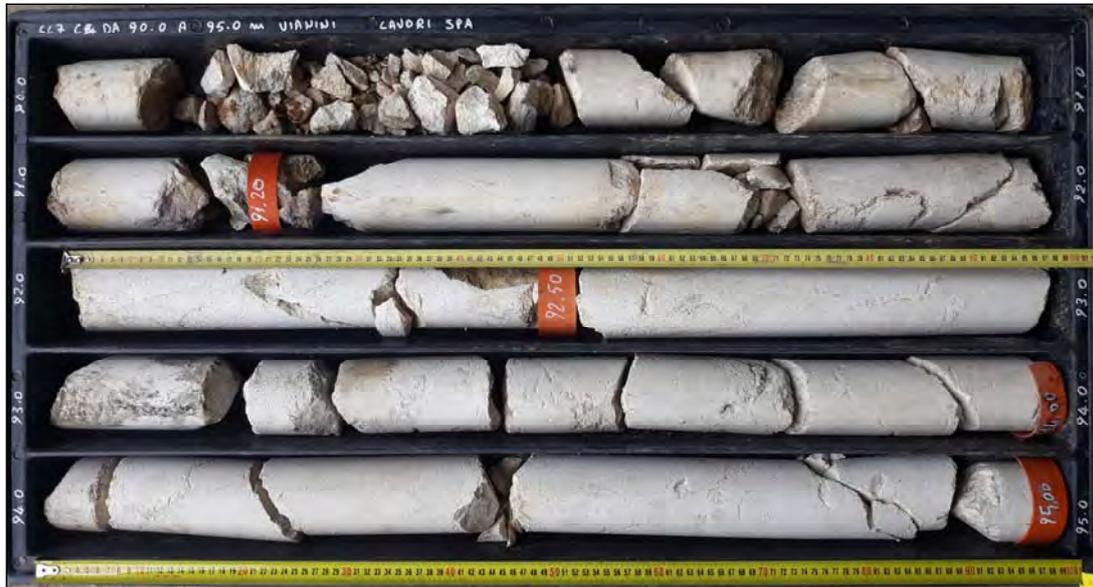
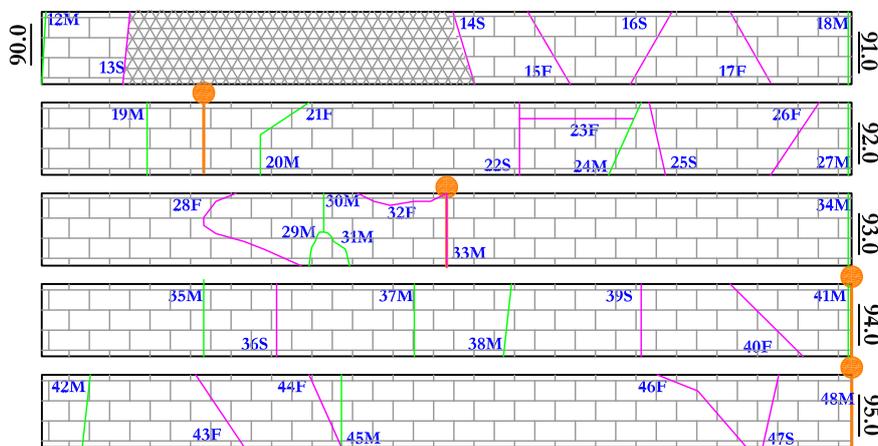
RILIEVO GEOMECCANICO

VALUTAZIONE RQD	
Tratto litoide	RQD (%)
da 90.0 a 91.0 m	43
da 91.0 a 92.0 m	89
da 92.0 a 93.0 m	91
da 93.0 a 94.0 m	83
da 94.0 a 95.0 m	74

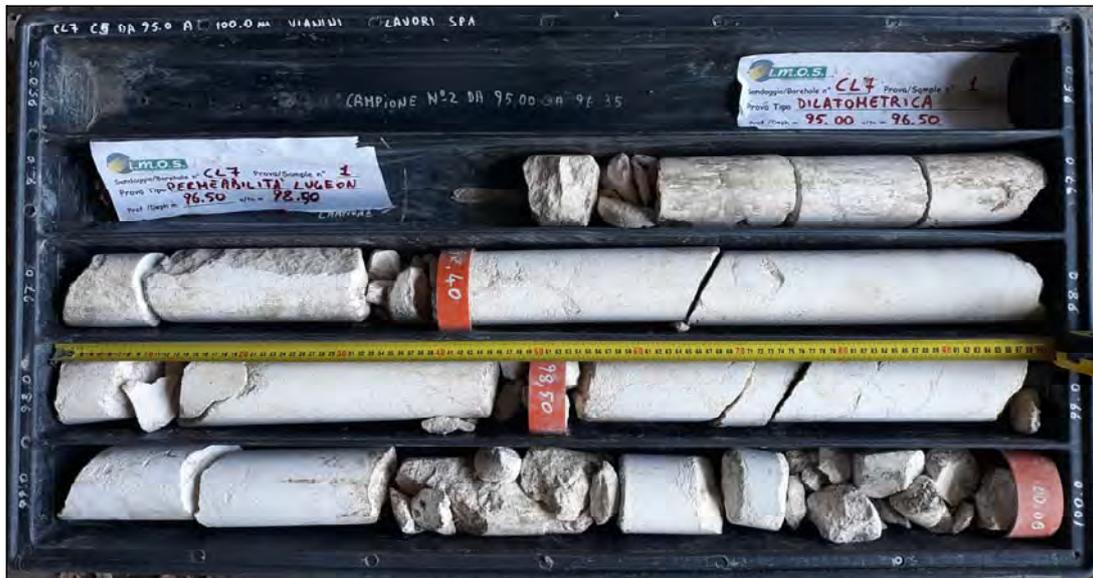
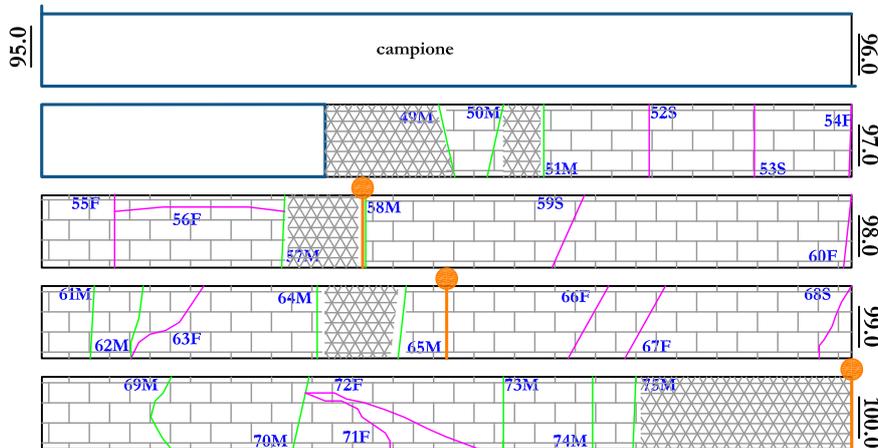
RILIEVO GEOMECCANICO

VALUTAZIONE RQD	
Tratto litoide	RQD (%)
da 95.0 a 96.0 m	-
da 96.0 a 97.0 m	55
da 97.0 a 98.0 m	80
da 98.0 a 99.0 m	64
da 99.0 a 100.0 m	28

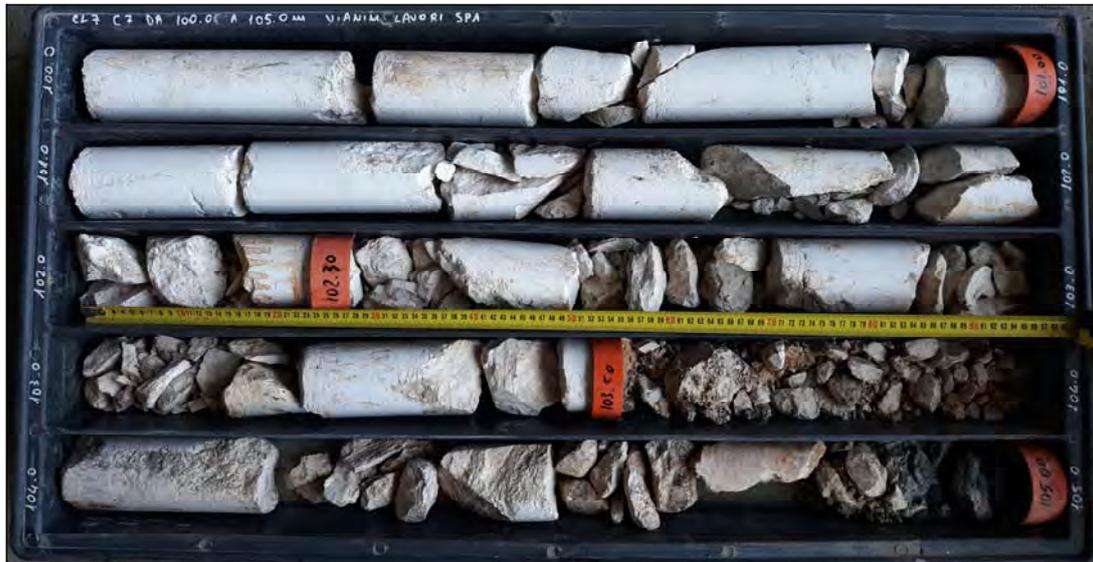
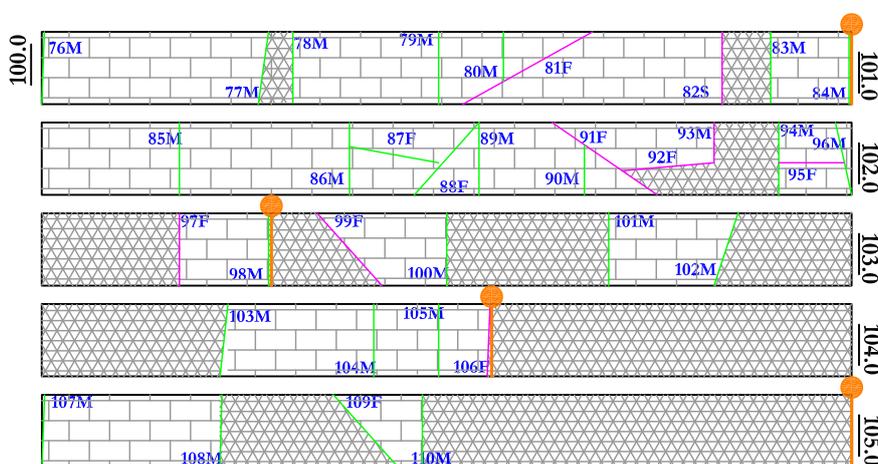
RILIEVO GEOMECCANICO

VALUTAZIONE RQD	
Tratto litoide	RQD (%)
da 100 a 101 m	72
da 101 a 102 m	48
da 102 a 103 m	37
da 103 a 104 m	19
da 104 a 105 m	22
