## UTILIZZO IDROPOTABILE DELLE ACQUE DELL'INVASO DI CAMPOLATTARO E POTENZIAMENTO DELL'ALIMENTAZIONE POTABILE PER L'AREA BENEVENTANA

### PROGETTO DI FATTIBILITA' TECNICA ED ECONOMICA

Revisione	Data	Descrizione	Redatto	Controllato	Approvato
0	Dicembre 2021	EMISSIONE PER VIA	--	---	---
TITOLO :  <b>RELAZIONE TECNICA - GEOLOGIA E GEOTECNICA - SONDAGGI</b>  Parte 3 di 5			Progettazione:   		
Allegato			Revisione:	0	Scala: -
<b>ED.02.2.ALL.01</b>

<b>Allegato: IG01</b>	<b>INDAGINI GEOGNOSTICHE</b>
	<b>Sondaggi</b>

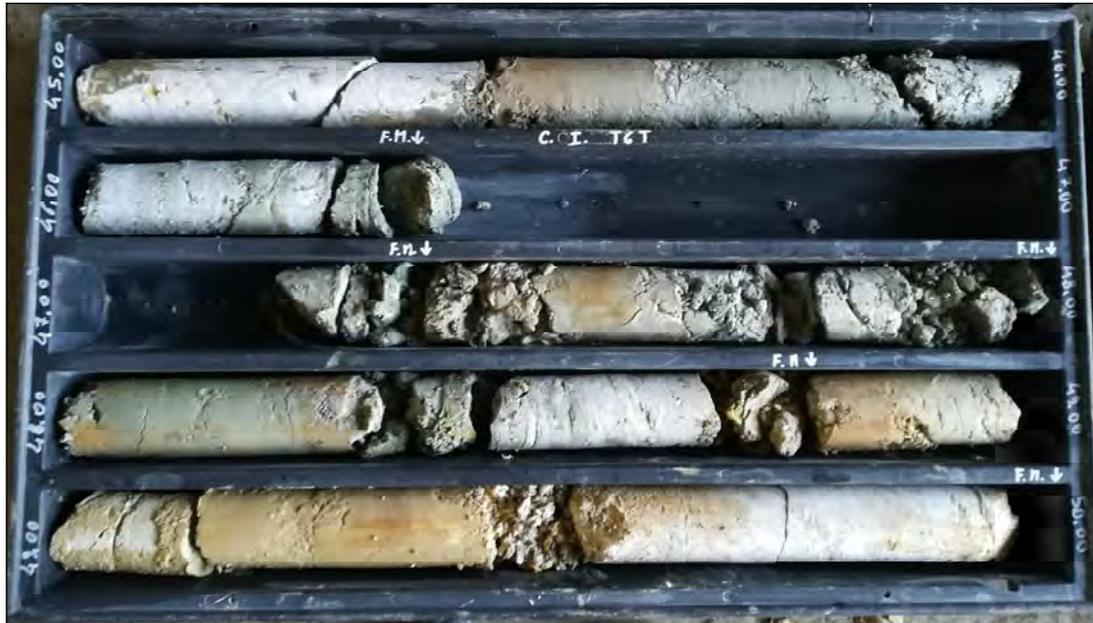
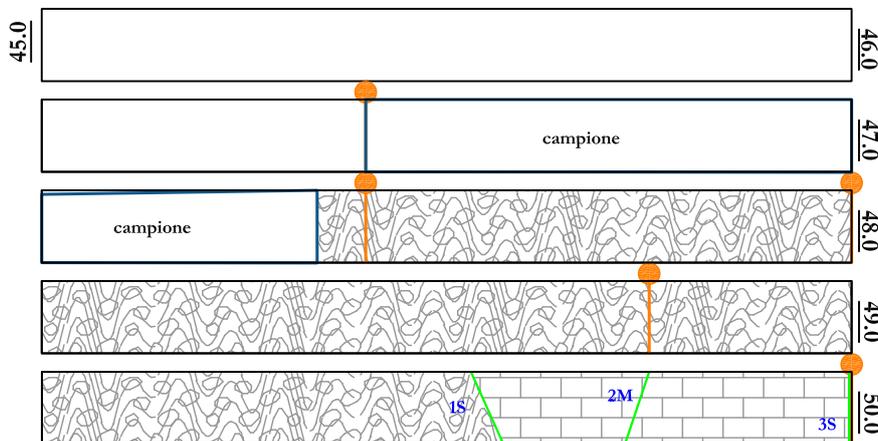
RILIEVO GEOMECCANICO

VALUTAZIONE RQD	
Tratto litoide	RQD (%)
da 47.0 a 47.8 m	0
da 48.0 a 49.0 m	0
da 49.5 a 50.0 m	86

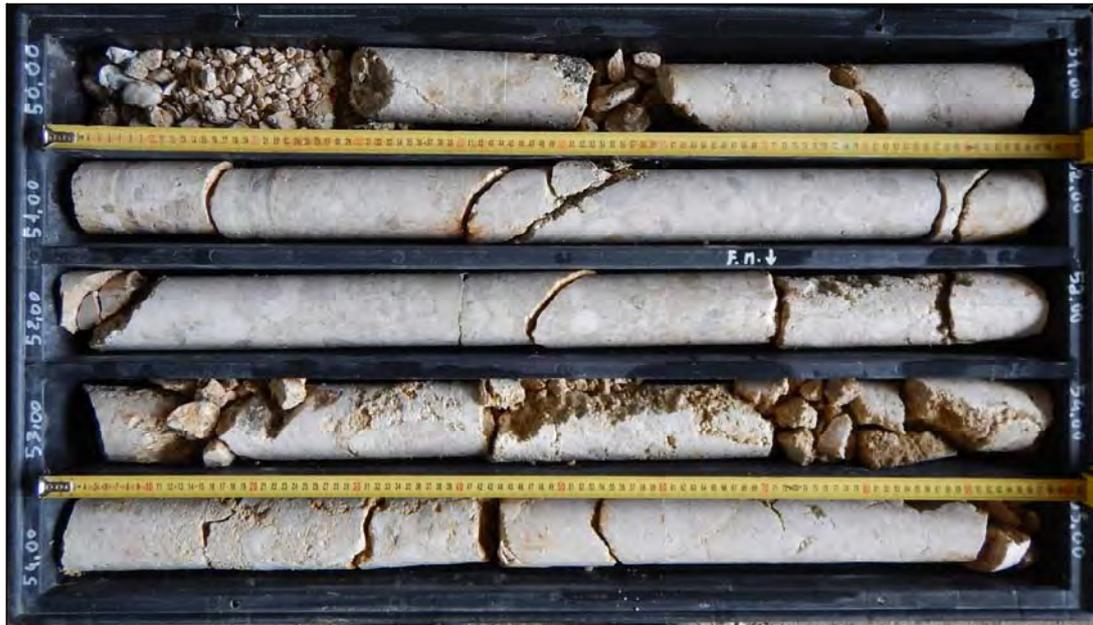
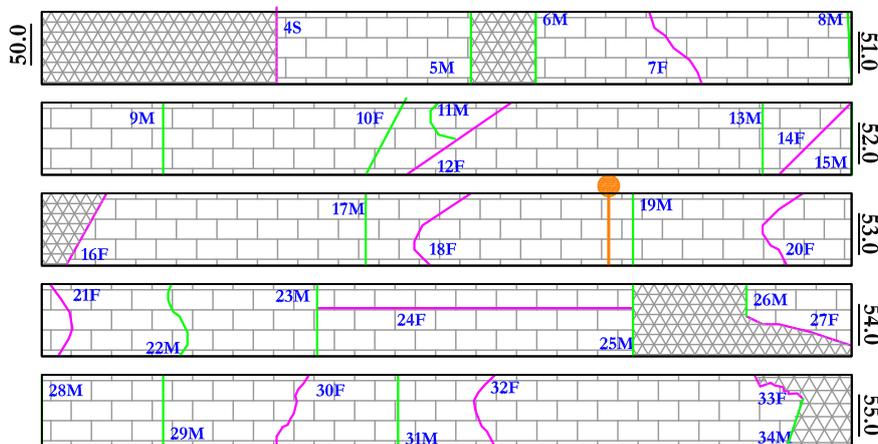
RILIEVO GEOMECCANICO

VALUTAZIONE RQD	
Tratto litoide	RQD (%)
da 50.0 a 51.0 m	65
da 51.0 a 52.0 m	90
da 52.0 a 53.0 m	90
da 53.0 a 54.0 m	70
da 54.0 a 55.0 m	84

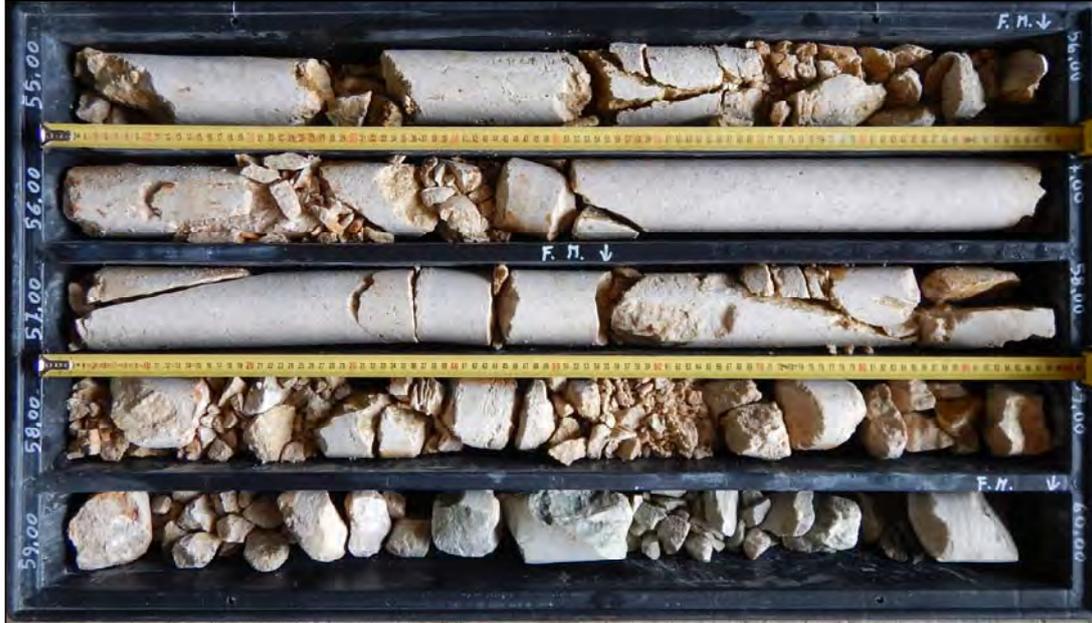
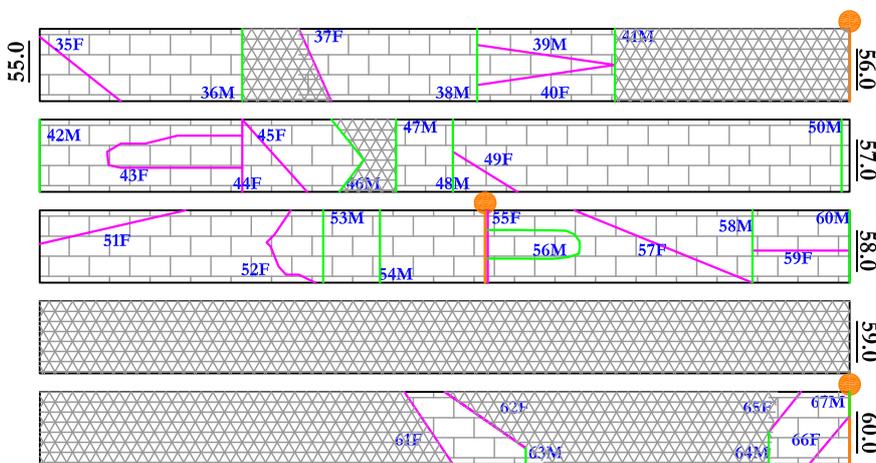
RILIEVO GEOMECCANICO

VALUTAZIONE RQD	
Tratto litoide	RQD (%)
da 55.0 a 56.0 m	35
da 56.0 a 57.0 m	76
da 57.0 a 58.0 m	69
da 58.0 a 59.0 m	0
da 59.0 a 60.0 m	100

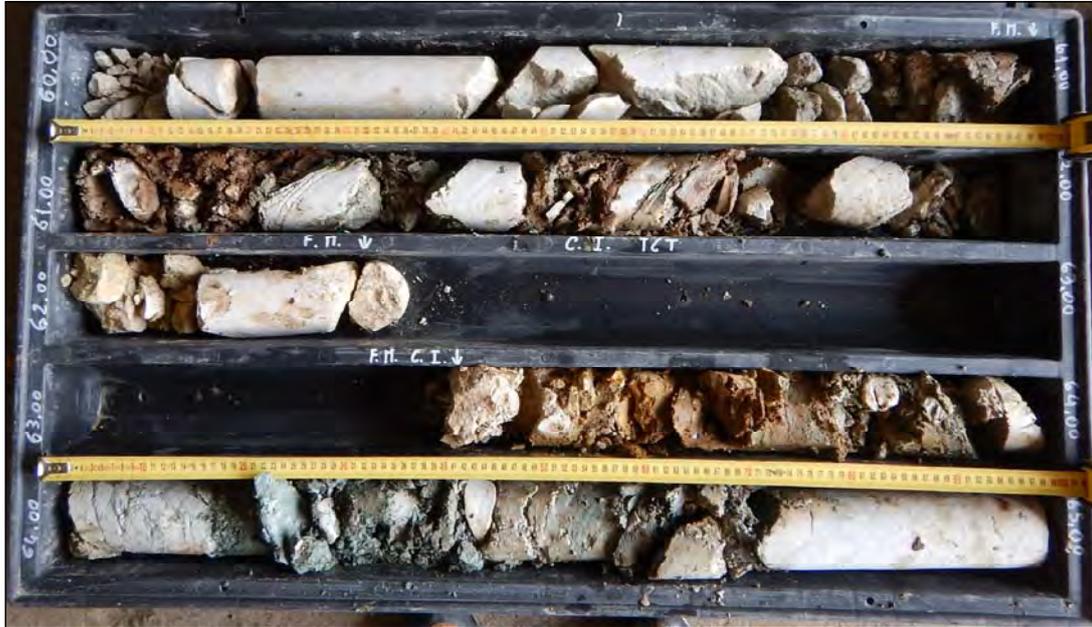
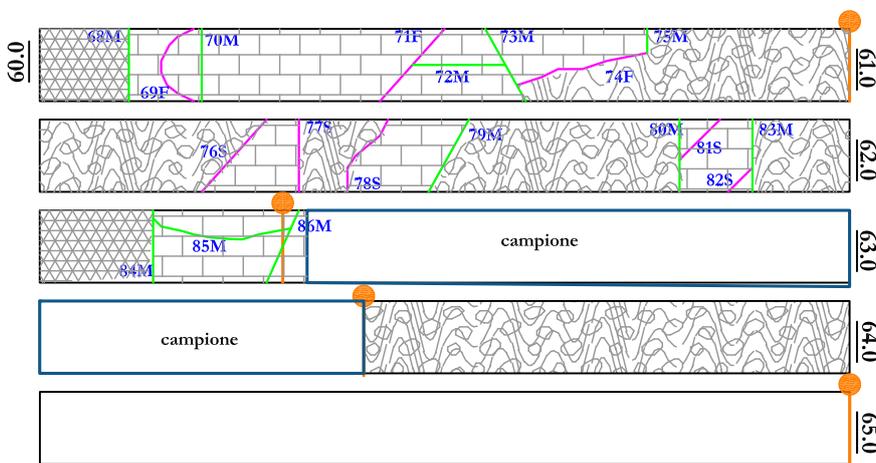
RILIEVO GEOMECCANICO

VALUTAZIONE RQD	
Tratto litoide	RQD (%)
da 60.0 a 61.0 m	36
da 61.0 a 62.0 m	0
da 62.0 a 62.5 m	55

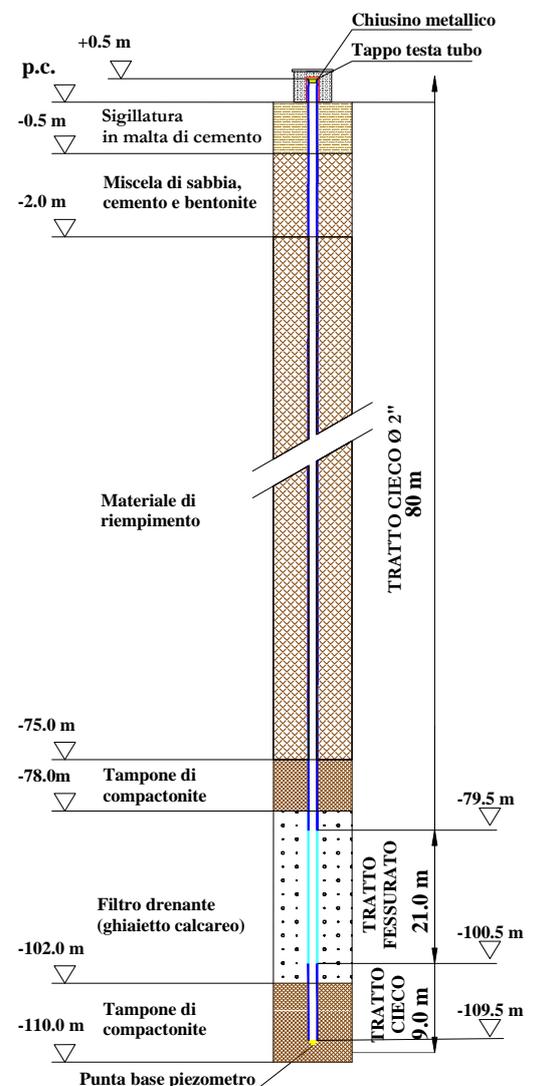
**NOTE:**
**SCHEMA INSTALLAZIONE**

Sigillatura superiore	malta di cemento
Riempimento	miscela sabbia, cemento e bentonite in polvere
Tampone/i impermeabile	bentonite a cilindri ( <i>compactonite</i> )
Filtro drenante	Ghiaietto siliceo
protezione piezometro	Chiusino in metallo con pozzetto in cls (esterno)

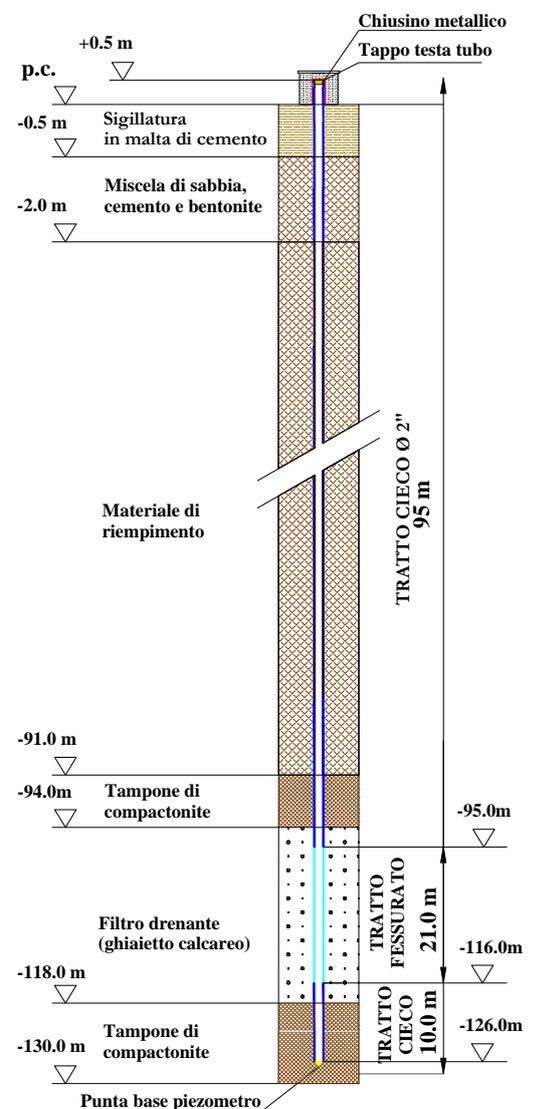
**NOTE:**
**SCHEMA INSTALLAZIONE**

Tipo	Piezometro Tubo Aperto
	Schema installazione
Profondità (da p.c.)	126,0 m
Sigillatura superiore	da p.c. a 2.0 m
Riempimento superiore	da 2.0 a 91.0 m
Tampone superiore	da 91.0 a 94.0 m
Filtro drenante	da 94.0 a 118.0 m
Tampone inferiore	da 118.0 a 130.0 m
Riempimento inferiore	da // a // m
	Caratteristiche materiali
	tubo PVC atossico per pozzi
	Ø esterno 48 mm
	Ø interno 40 mm
Piezometro	Spessore 4.0 mm
Sigillatura superiore	malta di cemento
Riempimento	miscela sabbia, cemento e bentonite in polvere
Tampone/i impermeabile	bentonite a cilindri ( <i>compactonite</i> )
Filtro drenante	Ghiaietto siliceo
protezione piezometro	Chiusino in metallo con pozzetto in cls (esterno)

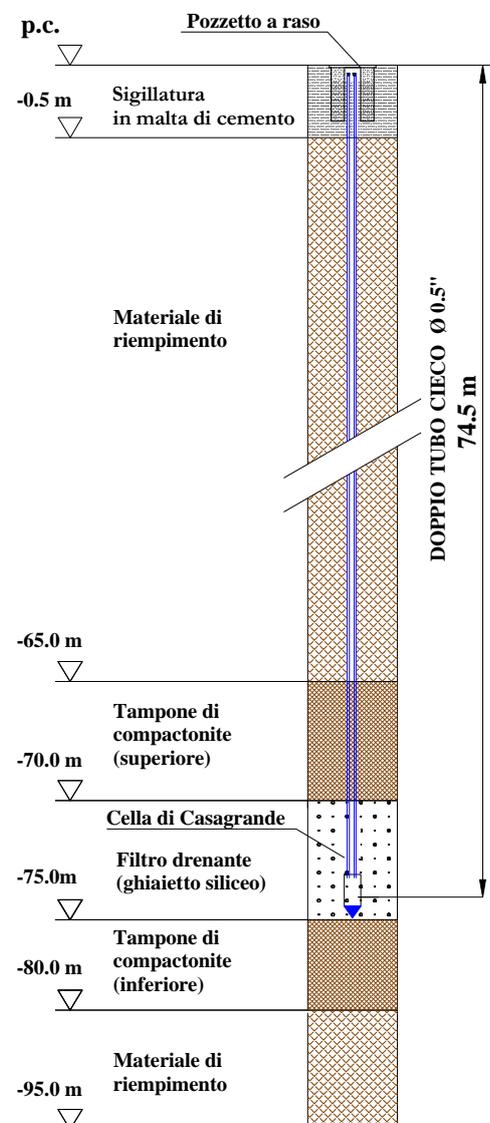
Sigillatura superiore	malta di cemento
Riempimento	miscela sabbia, cemento e bentonite in polvere
Tampone/i impermeabile	bentonite a cilindri ( <i>compactonite</i> )
Filtro drenante	Ghiaietto siliceo
protezione piezometro	Chiusino in metallo a raso
