**ADEGUAMENTO S.S. n°87 "SANNITICA"
INTERVENTI LOCALIZZATI PER GARANTIRE LA PERCORRIBILITA'
IMMEDIATA TRATTO "CAMPOBASSO – BIVIO S.ELIA"
LOTTE A2 E A3**

PROGETTO DEFINITIVO

GE – GEOLOGIA GEOMORFOLOGIA E IDROGEOLOGIA

SCHEDE GEOLOGICHE-GEOMORFOLOGICHE

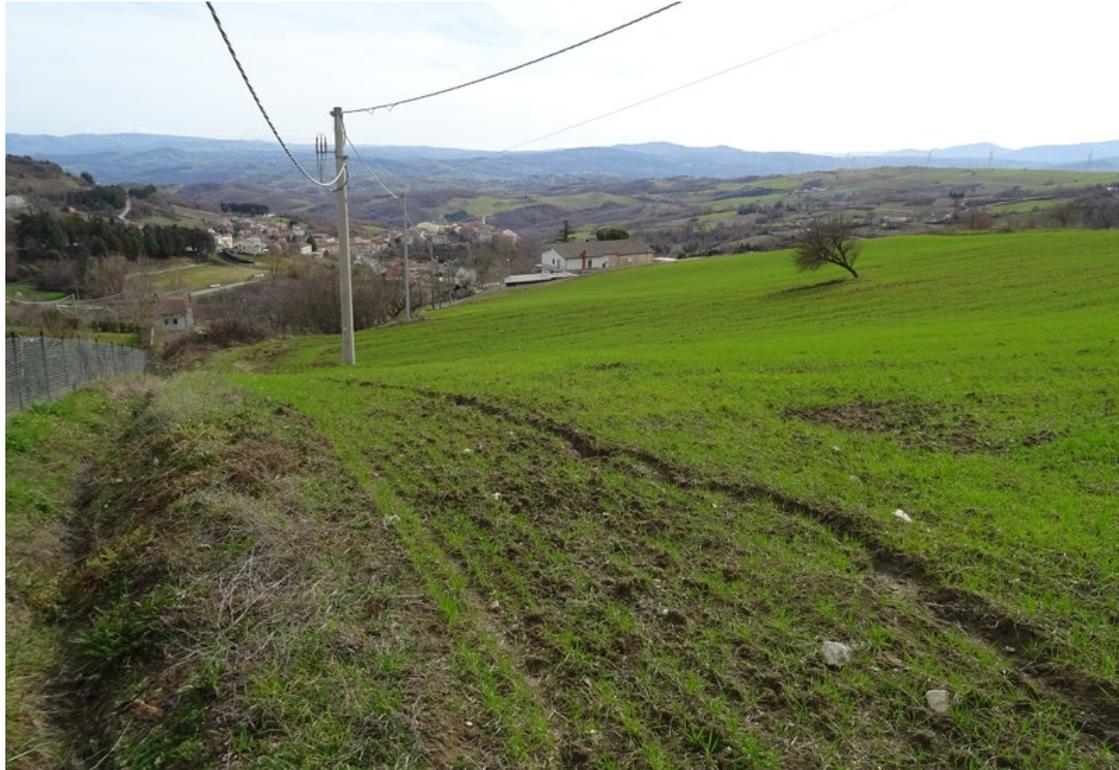
ST 1

- Pendio in leggero declivio
- Rimodellamenti superficiali legati all'attività agricola
- Localizzati rimodellamenti antropici legati alla realizzazione della rete viaria e ferroviaria

- Litologie poco evidenti per via dell'alta pedogenizzazione dei suoli

- Formazione delle argille del fiume Fortone, formata da arenarie e sabbie stratificate con livelli di argille e argille siltose

- Corpo di frana denominato **Fr_01**
- Dinamica prevalente di scivolamento rotazionale
- Tracce di creep in corrispondenza dei settori più acclivi
- Solchi di erosione per ruscellamento concentrato in corrispondenza dei settori maggiormente acclivi

- Il tracciato interesserà la nicchia del fenomeno tra le sezioni di progetto n.81 e n.83
- Dalla consultazione del materiale disponibile, si ipotizza una quota della superficie di scivolamento del fenomeno posta a -5.0m dal pc.

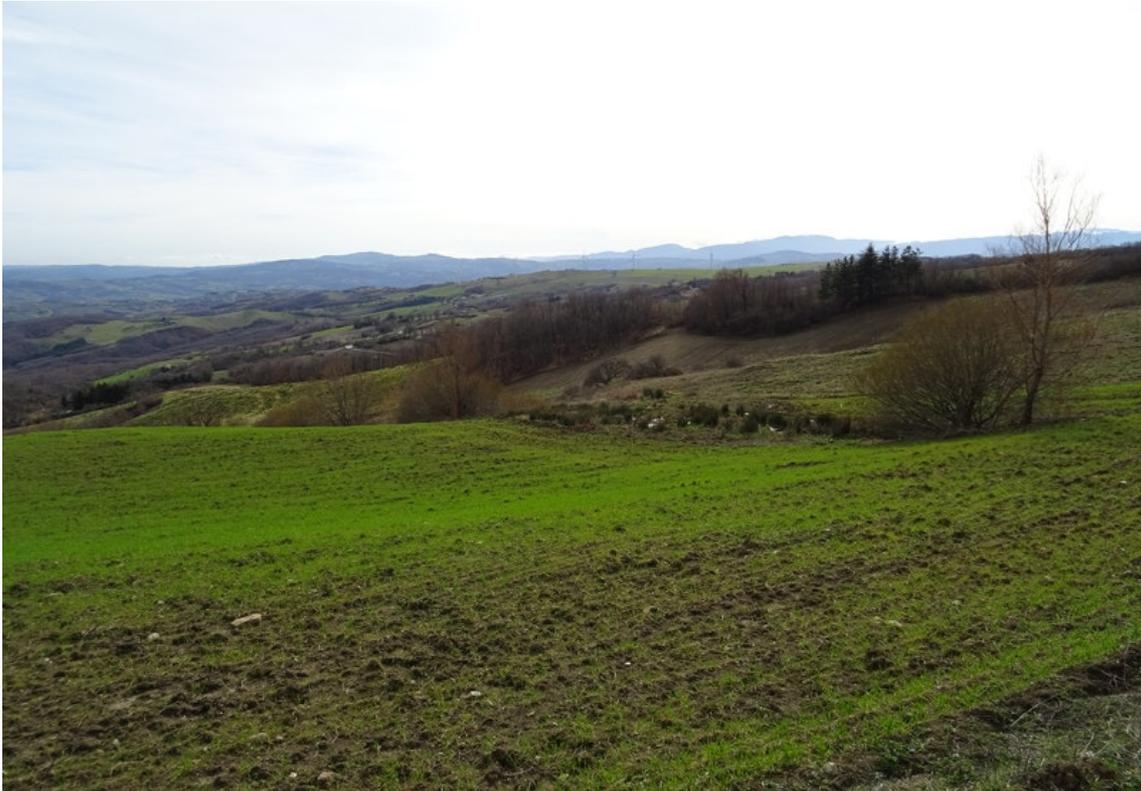
ST 2

- Pendio in leggero declivio
- Rimodellamenti superficiali legati all'attività agricola
- Depressione morfologica occupata da piante palustri con localizzate emersioni idriche

- Litologie poco evidenti per via dell'alta pedogenizzazione dei suoli

- Formazione delle argille varicolori (Avp) formata da Argille Varicolori prevalentemente pelitiche, costituite da argille scagliose con intercalazioni di strati marnosi e calcarenitici

- Frana complessa formata da diversi corpi denominati da **Fr_2a** a **Fr_2d** con differenti stati di evoluzione, da attivi a quiescenti
- Cinematismo prevalente riconducibile a scivolamenti rotazionali, con spessore stimato dei depositi 5-6m
- Depressione morfologica con emergenze idriche, contropendenze e rigonfiamenti delle coltri superficiali
- Diffuse tracce di creep in corrispondenza dei settori maggiormente acclivi

- Il tracciato interesserà la nicchia dei fenomeni denominati **Fr_2a/2b/2c** nell'intervallo compreso tra la sezione di progetto n.75 e la n.79
- Spalla est del viadotto n.4 in corrispondenza della frana **Fr_2a**

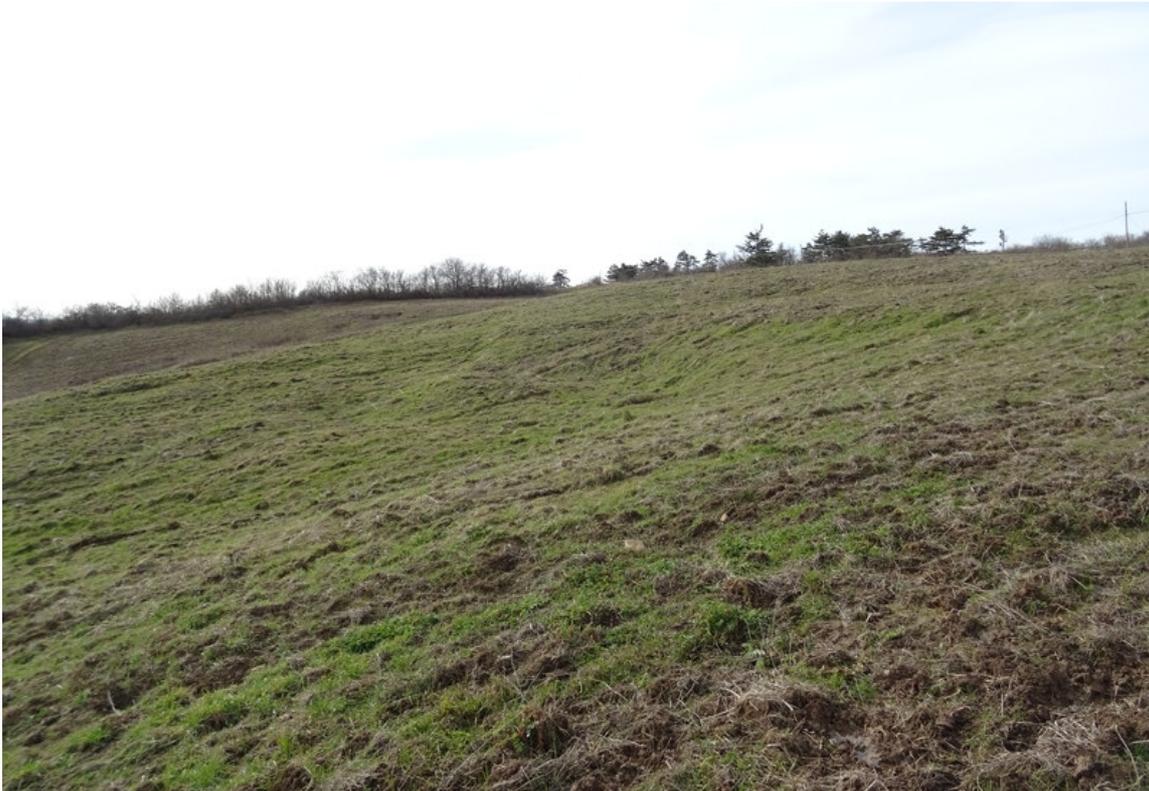
ST 3

- Pendio da poco a mediamente acclive
- Rimodellamenti superficiali legati all'attività agricola
- Blandi scarpate morfologiche

- Formazione delle argille varicolori (Avp) formata da Argille Varicolori prevalentemente pelitiche, costituite da argille scagliose con intercalazioni di strati marnosi e calcarenitici

- Settore centro superiore dei corpi di frana denominati da **Fr_2a** a **Fr_2d** (Vd. ST 2). Scarpate di scivolamento secondarie con cinematismo prevalente di tipo rotazionale e traslazionale
- Porzione **Fr_2d** supposta attiva per via delle evidenze di terreno
- Evidenti ristagni idrici, con diversi ordini di scarpate secondarie
- Diffuse tracce di creep con alcuni solchi di erosione per ruscellamento concentrato

- Il tracciato interesserà la nicchia dei fenomeni denominati **Fr_2a/2b/2c**
- Porzioni del corpo di frana maggiormente critiche poste a valle dell'impronta del tracciato in progetto
- Possibile espansione verso monte dei settori maggiormente in caso di ulteriore evoluzione del fenomeno

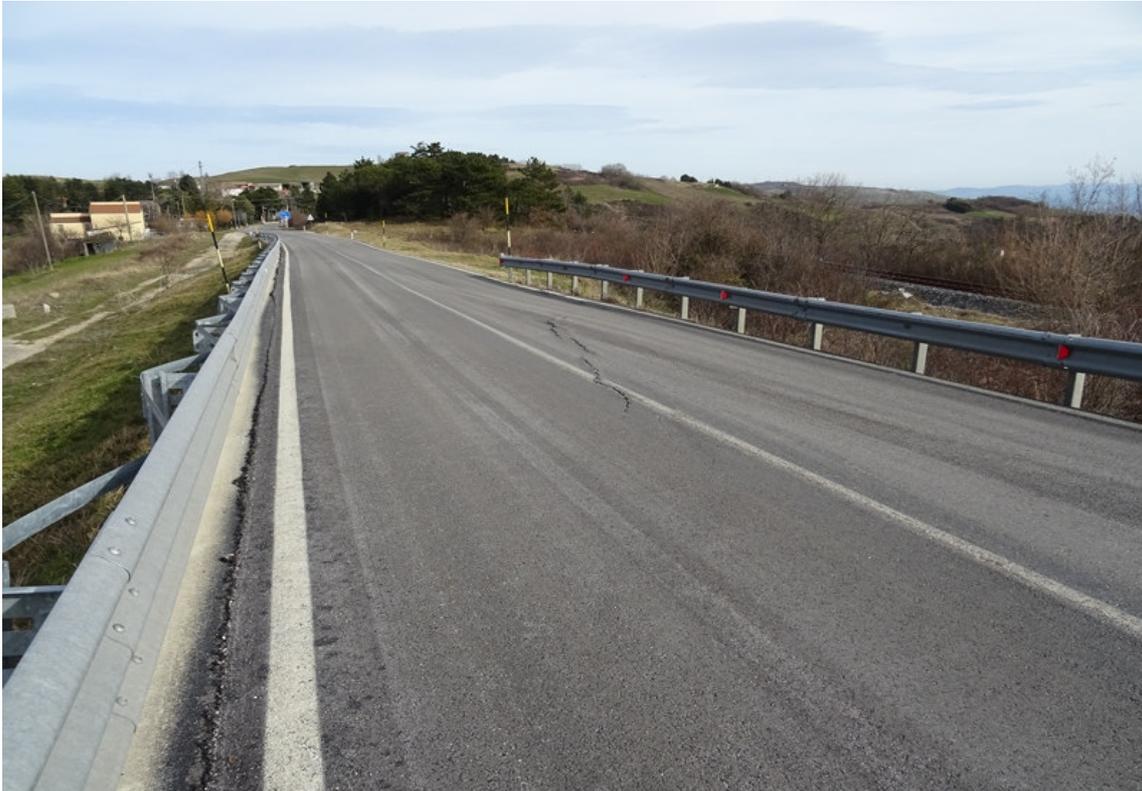
ST 4

- Dorsale morfologica sormontata da viabilità esistente

- Litologie mascherate da accumuli di riporto e rimodellamenti antropici

- Tracce di ammaloramenti sulla copertura di asfalto. Probabile espansione verso monte dei corpi di frana posti a valle
- Non vi sono evidenze di espansioni verso monte delle frane cartografate a nord della viabilità

- Settore non interessato dalle opere in progetto ma rilevato per una maggiore comprensione dell'evoluzione dei fenomeni franosi agenti nella zona

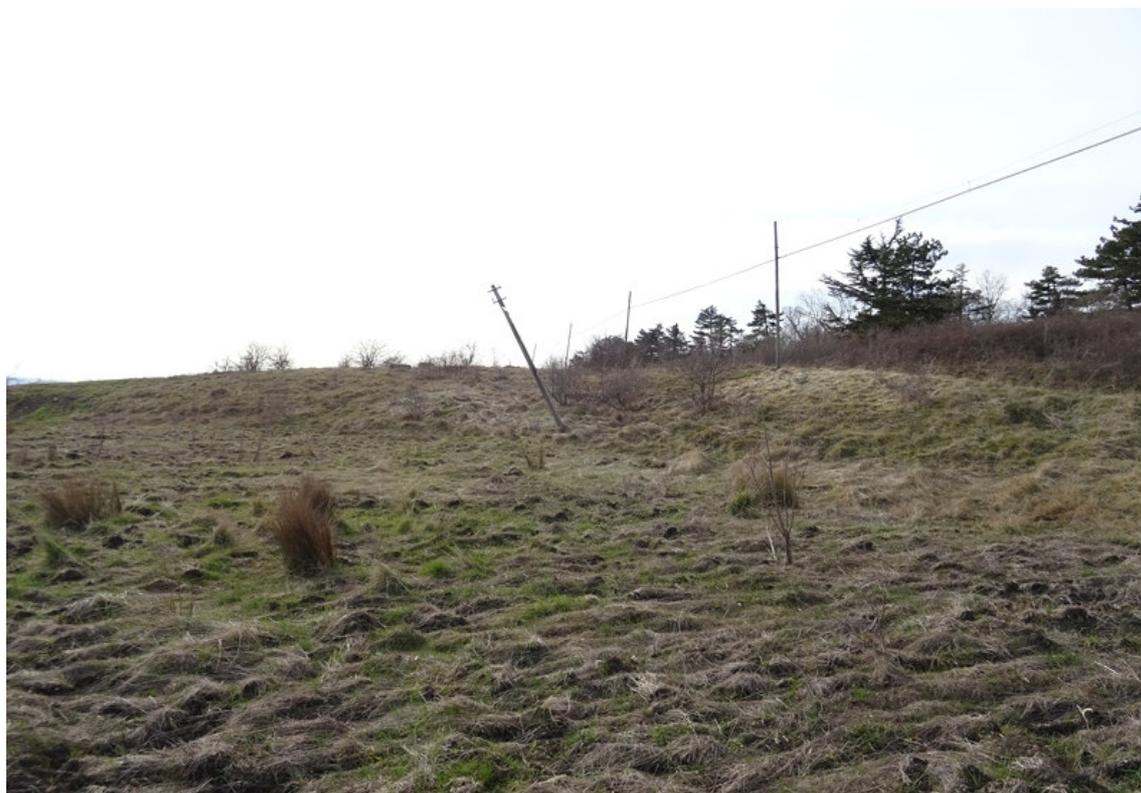
ST 5

- *Morfologie complesse per via del grado di attività dei fenomeni franosi*
- *Superfici da piane a mediamente inclinate, con scarpate di scivolamento secondarie*
- *Rimodellamenti superficiali legati all'attività agricola*

- *Formazione delle argille varicolori (Avp) formata da Argille Varicolori prevalentemente pelitiche, costituite da argille scagliose con intercalazioni di strati marnosi e calcarenitici*

- *Porzione superiore di frana complessa formato da due corpi principali denominati **Fr_3a-3b***
- *Diffuse evidenze di movimento (emergenze idriche, contropendenze, scarpate di scivolamento secondarie, rigonfiamenti) da cui si deduce il grado di attività dei fenomeni*
- *Diffuse evidenze di creep*
- *Possibile espansione verso monte del corpo più ad est, ma assenza di evidenze sul rilevato della ferrovia*

- *Il tracciato interesserà la nicchia dei fenomeni denominati **Fr_3a-3b** nell'intervallo compreso tra la sezione di progetto n.71a e la n.75*
- *Spalla ovest del viadotto n.4 in corrispondenza della frana **Fr_3a**, in un settore ricco di tracce di movimento*

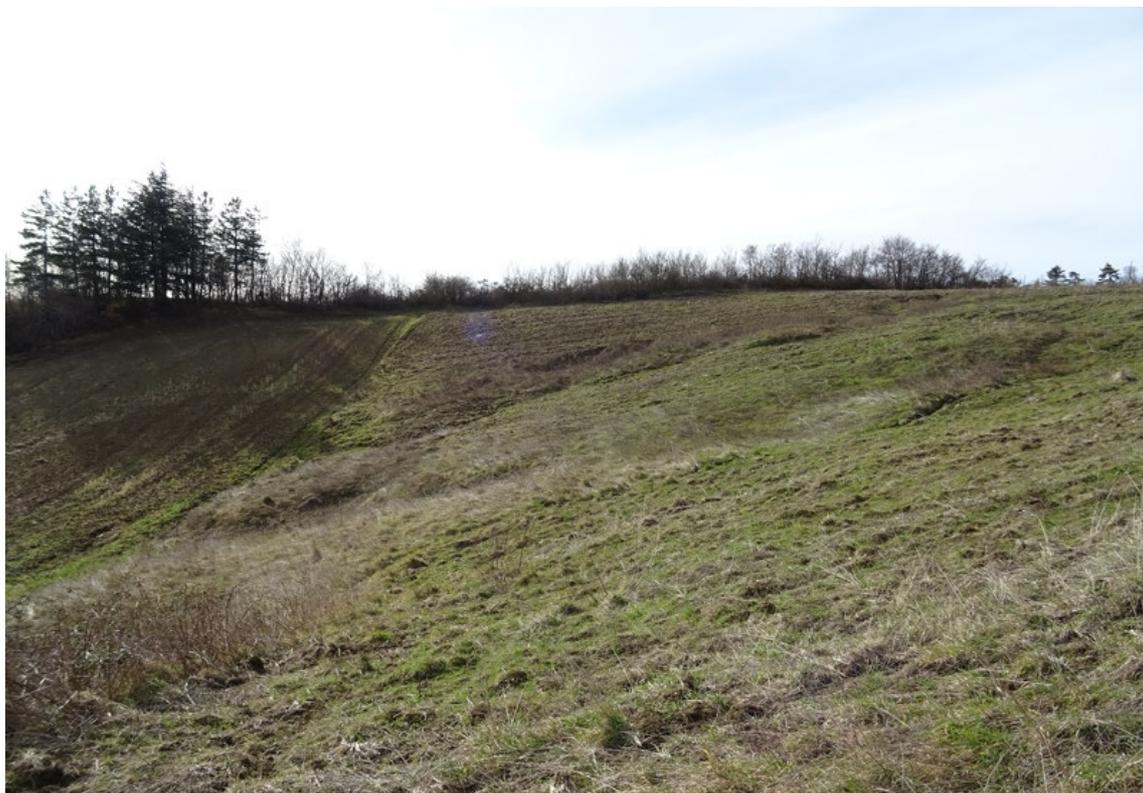
ST 6

- Superfici da blandamente a mediamente inclinate
- Rimodellamenti superficiali legati all'attività agricola

- Formazione delle argille varicolori (Avp) formata da Argille Varicolori prevalentemente pelitiche, costituite da argille scagliose con intercalazioni di strati marnosi e calcarenitici

- Porzione medio superiore della frana complessa denominata **Fr_3a-3b** (Vd. ST 5)
- Diffuse evidenze di movimento (emergenze idriche, contropendenze, scarpate di scivolamento secondarie, rigonfiamenti) da cui si deduce il grado di attività dei fenomeni
- Cinematismo complesso
- Diffuse evidenze di creep
- Localizzati solchi di erosione legati al ruscellamento delle acque

- Il tracciato interesserà la nicchia dei fenomeni denominati **Fr_3a-3b**
- Spalla ovest del viadotto n.4 in corrispondenza della frana **Fr_3a**, in un settore ricco di tracce di movimento

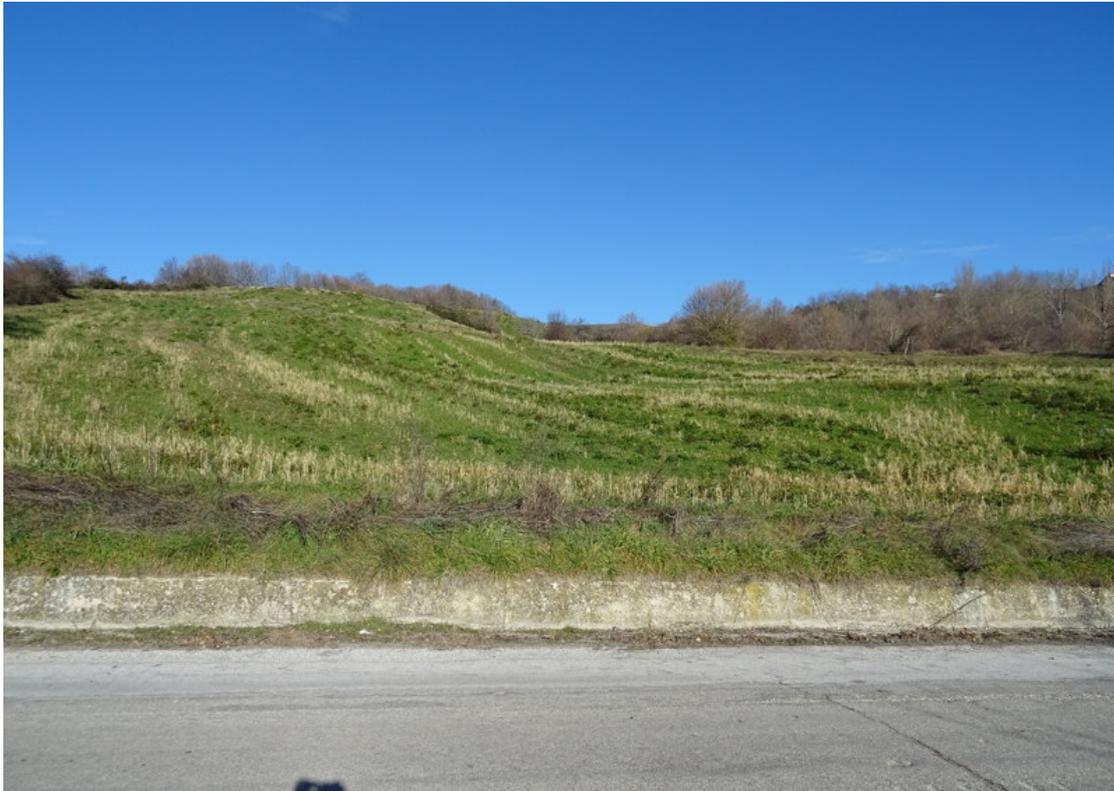
ST 7

- Superfici in leggero declivio
- Rimodellamenti superficiali legati all'attività agricola

- Formazione delle argille del fiume Fortone, formata da arenarie e sabbie stratificate con livelli di argille e argille siltose

- Settore inferiore del corpo di frana formato dall'unione dei fenomeni denominati da **Fr_2a** a **Fr_2d** e da **Fr_3a-3b**
- Localizzate tracce di creep
- Blande contropendenze
- Assenza di lesioni in corrispondenza della coltre di asfalto. Ciò nonostante, viste le evidenze di monte, si considera il fenomeno come attivo

- Settore non interessato dalle opere in progetto ma rilevato per una maggiore comprensione dell'evoluzione dei fenomeni franosi agenti nella zona

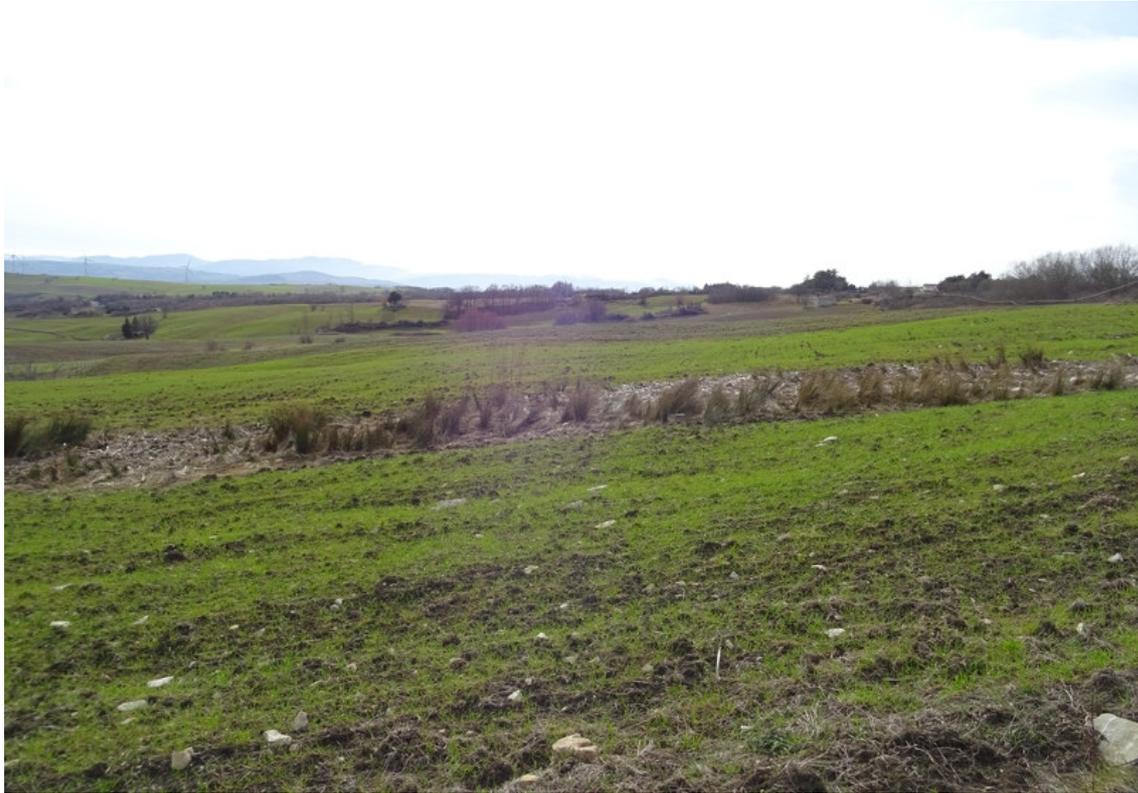
ST 8

- *Morfologie da blandamente a mediamente inclinate*
- *Rimodellamenti superficiali legati all'attività agricola*

- *Formazione delle argille varicolori (Avp) formata da Argille Varicolori prevalentemente pelitiche, costituite da argille scagliose con intercalazioni di strati marnosi e calcarenitici*

- *Margine orientale di un corpo di frana poco evidente denominato **Fr_04***
- *Si presume cinematismo prevalente di tipo scivolamento rotazionale e traslativo*
- *Localizzate emergenze idriche con vegetazione palustre*
- *Diffuse tracce di creep*
- *Margini del fenomeno poco definiti*

- *Il tracciato in progetto attraverserà la nicchia del dissesto, tra la sezione di progetto n.69b e la n.71, dove si presume uno spessore del corpo di frana compreso tra 3m e 5m*

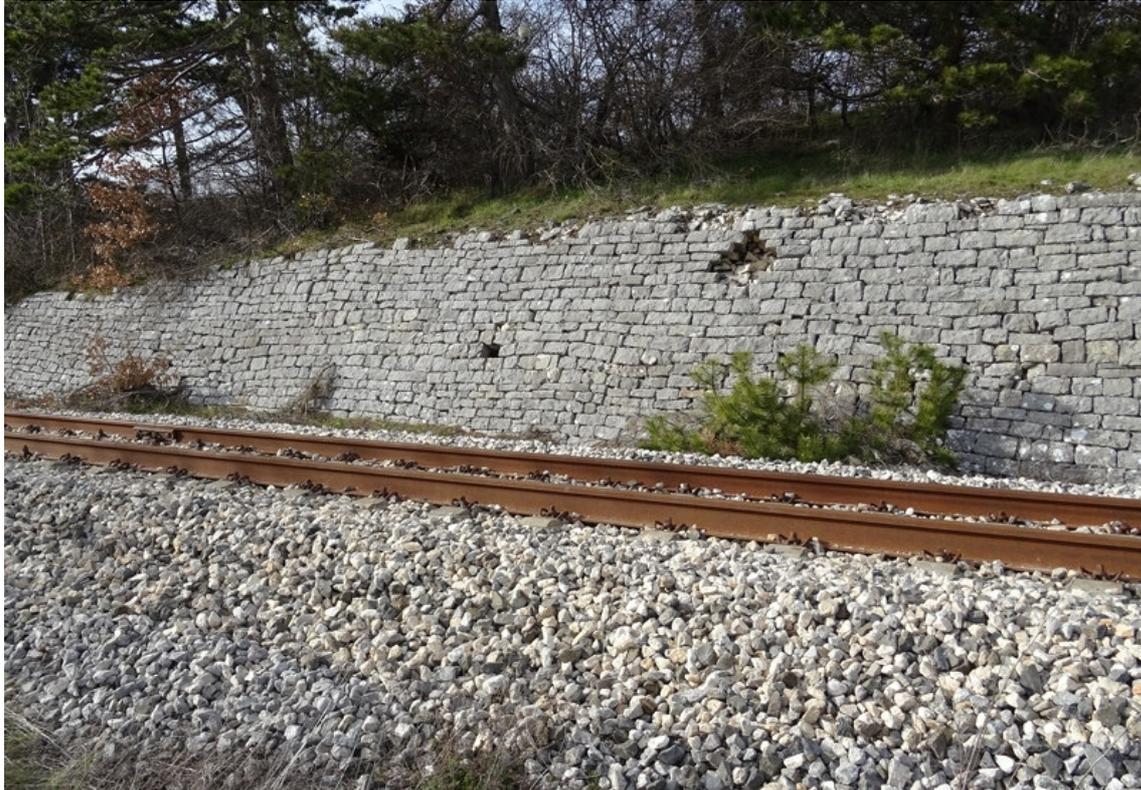
ST 9

- Rilevato ferroviario delimitata a monte da una muratura di controripa realizzata a secco
- Diversi rimodellamenti legati agli scavi e agli sterri eseguiti per la realizzazione della ferrovia
- Poco a valle, diversi rimodellamenti superficiali legati all'attività agricola

- Litologie poco evidenti in quanto largamente mascherate dai rimodellamenti antropici

- Porzione di territorio posta direttamente a monte di un corpo di frana quiescente (**Fr_05**) e a margine di un fenomeno apparentemente attivo (**Fr_06**)
- Localizzati ammaloramenti lungo la muratura di controripa della ferrovia (blocchi divelti, deformazioni, ecc...)
- L'assenza di deformazioni sul rilevato ferroviario fa presumere che lo stesso non sia interessato dai fenomeni franosi

- Il tracciato in progetto attraverserà il settore centrale del corpo di frana del fenomeno denominato **Fr_05**, dalla sezione n.67a alla n.69

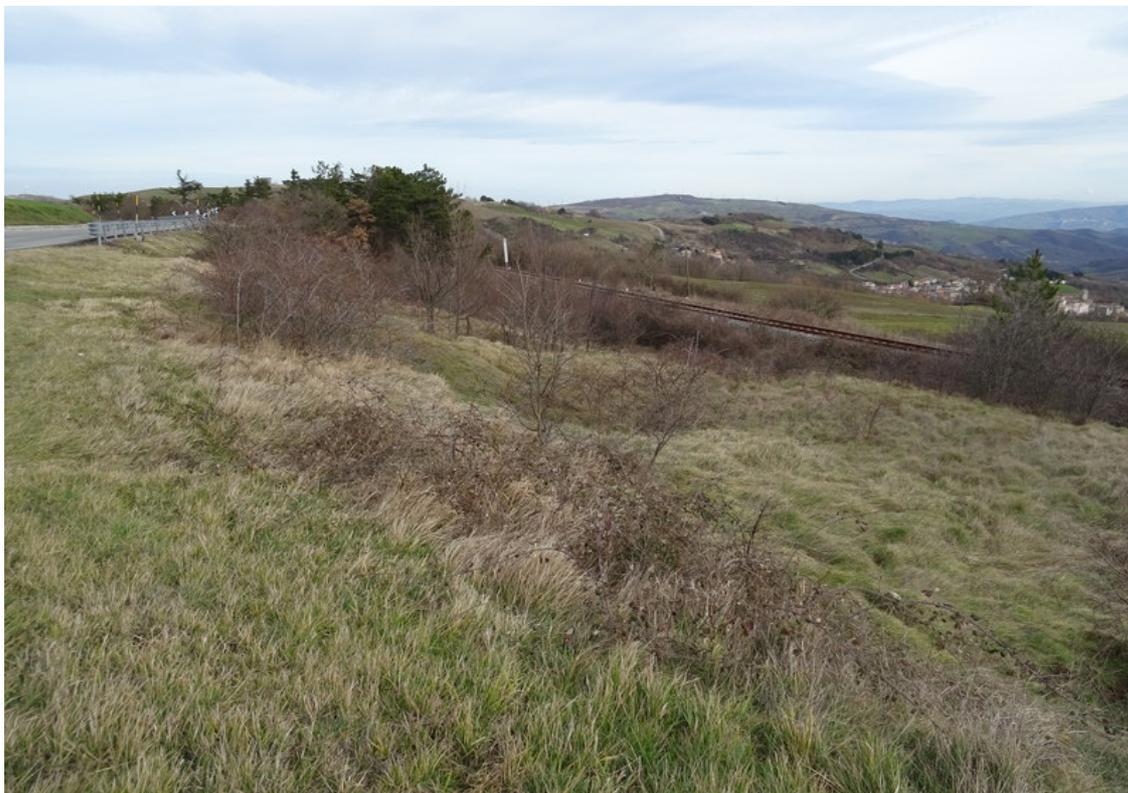
ST 10

- Ristretta porzione di pendio stretta tra il tracciato della SS87 e il sottostante rilevato ferroviario
- Diversi rimodellamenti legati agli scavi e agli sterri eseguiti per la realizzazione della SS87 e della ferrovia

- Litologie poco evidenti in quanto largamente mascherate dai rimodellamenti antropici

- Probabile prolungamento verso monte del corpo di frana **Fr_06**, con la presenza di depressioni, rigonfiamenti e blande contropendenze
- Non si individuano ammaloramenti lungo la sede viaria e in corrispondenza della massicciata ferroviaria
- Difficile correlazione tra la porzione di frana a monte della ferrovia e quella a valle per via dell'apparente assenza di lesioni lungo il tracciato ferroviario

- Il tracciato in progetto attraverserà il settore centrale del corpo di frana del fenomeno denominato **Fr_05**, dalla sezione n.67a alla n.69

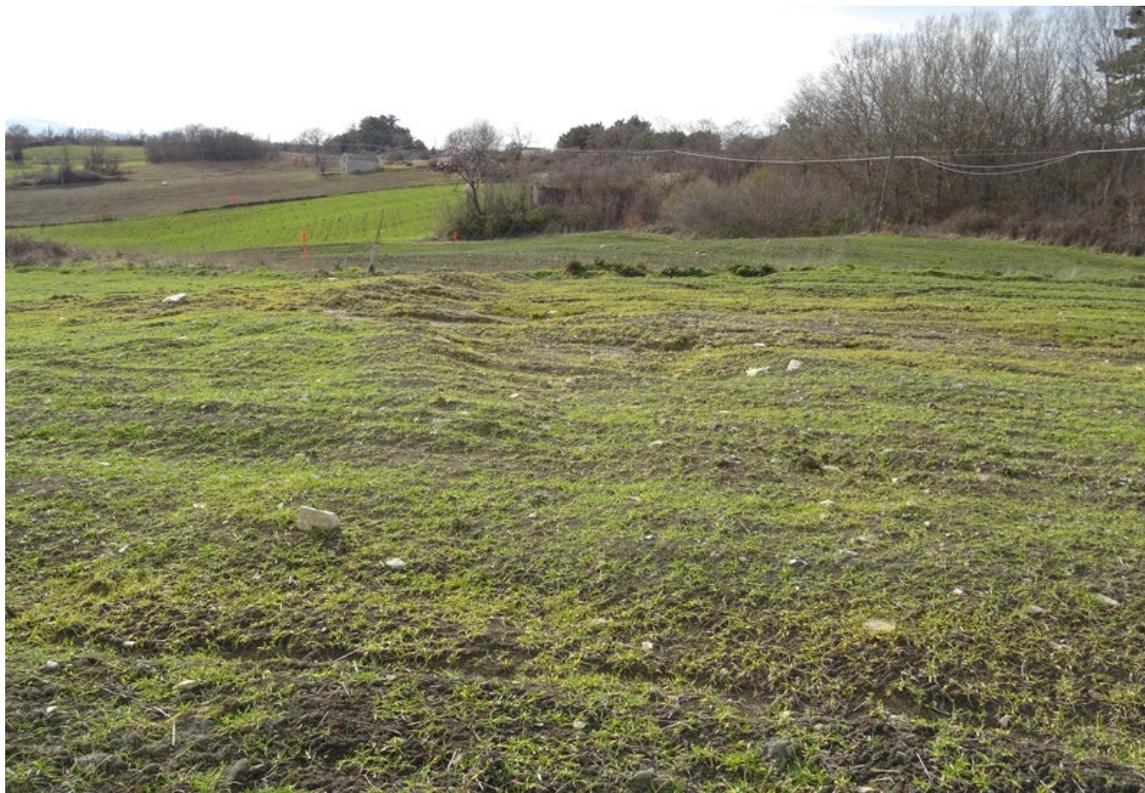
ST 11

- Superfici pressoché piane o in leggero declivio
- Rimodellamenti superficiali legati all'attività agricola

- Corpo di frana denominato **Fr_06**, considerato attivo per via di numerose evidenze di movimento riconducibili all'ultimo ciclo stagionale, quali blande depressioni, rigonfiamenti e contropendenze.
- Movimento prevalente di tipo scivolamento rotazionale a cui si aggiungono diverse evidenze di creep in corrispondenza dei settori maggiormente acclivi
- Localizzati ristagni idrici in corrispondenza della metà medio-superiore della frana, direttamente a valle della strada poderale

- Il tracciato interesserà per intero il corpo di frana **Fr_6**, tra la sezione di progetto n.64a e la n.68
- Spalla est del viadotto n.3 in corrispondenza della frana **Fr_6**

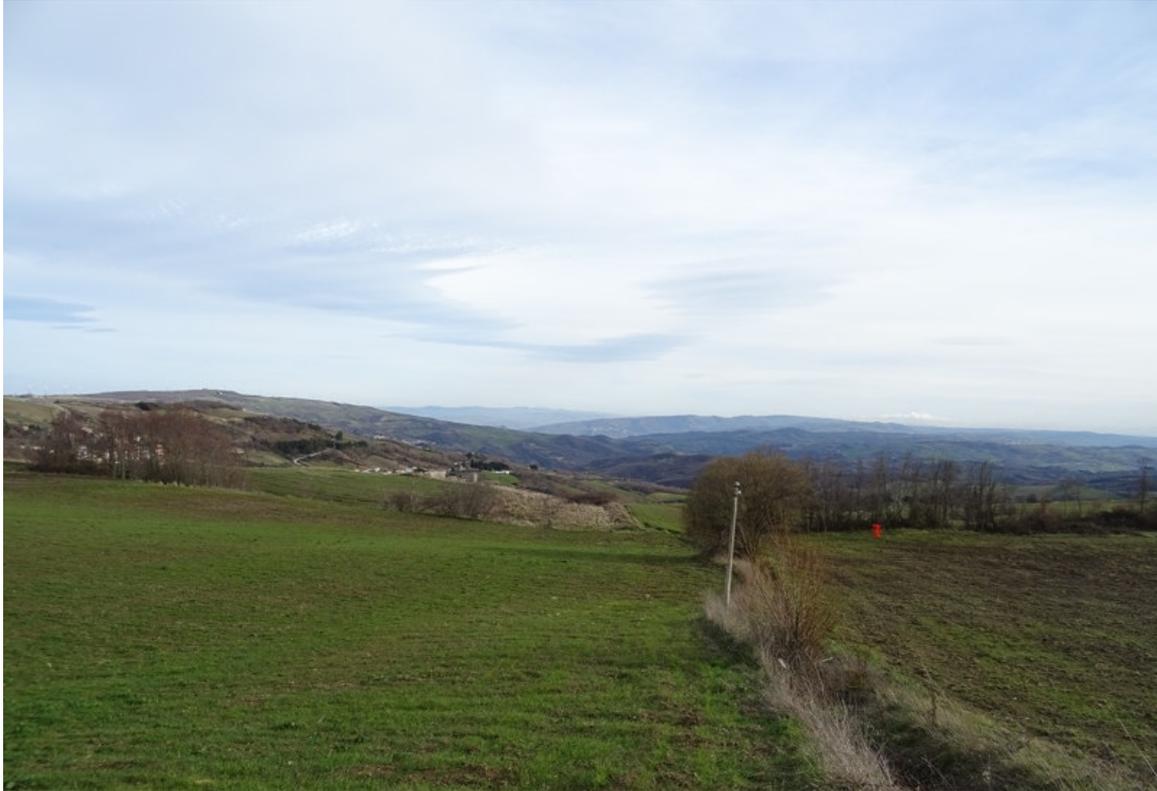
ST 12

- Pendio in leggero declivio che diviene mediamente ripido a valle degli 800m di quota
- Rimodellamenti superficiali legati all'attività agricola
- Presente testata di un blando impluvio diverse decine di metri a valle del tracciato

- Blande evidenze di movimento legate a depressioni e scarpate secondarie poste ai lati del corpo di frana principale, denominato **Fr_08**
- Presenti più ordini di scarpate di scivolamento
- Diffuse evidenze di creep, soprattutto in corrispondenza dei settori maggiormente acclivi

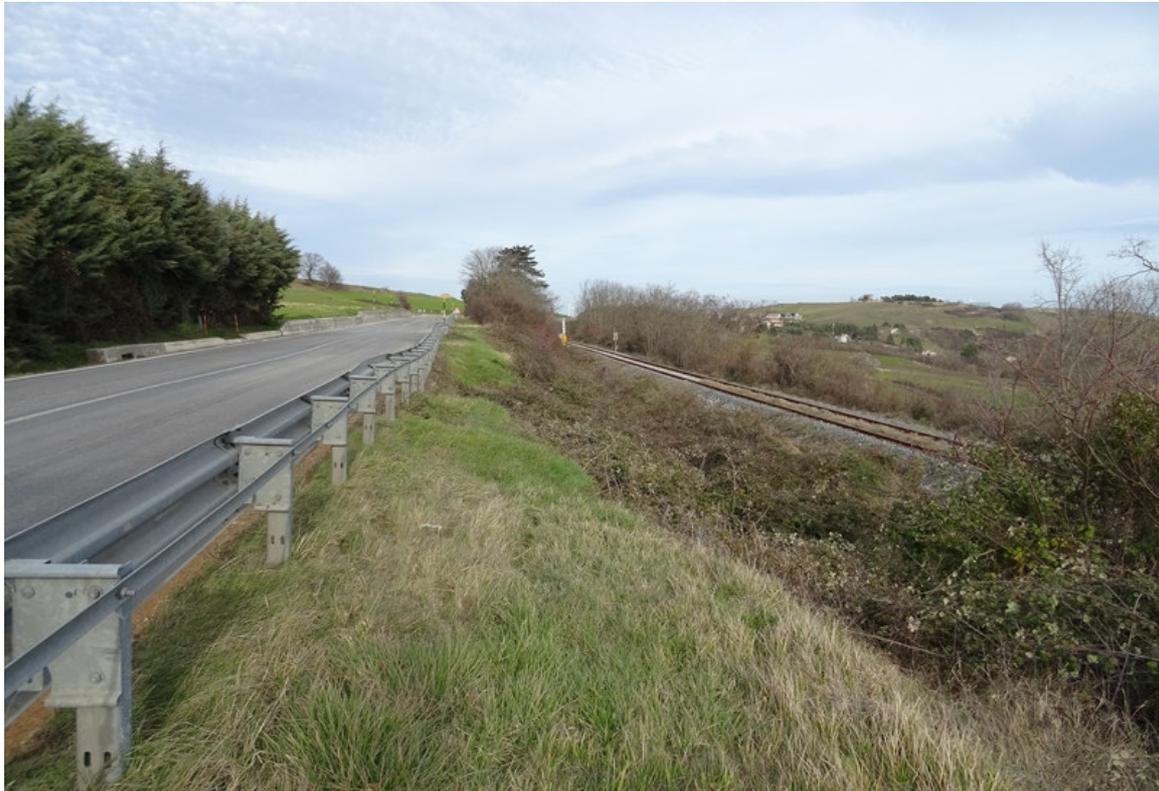
- Massicciata stradale dell'attuale tracciato della SS87
- Piccola scarpata morfologica lungo la fascia di territorio compresa tra il tracciato stradale e quello ferroviario

- Evidente ribassamento della livelletta stradale in corrispondenza della nicchia della **Fr_08**
- Localizzate fessurazioni della coltre di asfalto
- Apparente assenza di tracce di cedimenti o di assestamenti in corrispondenza del rilevato ferroviario

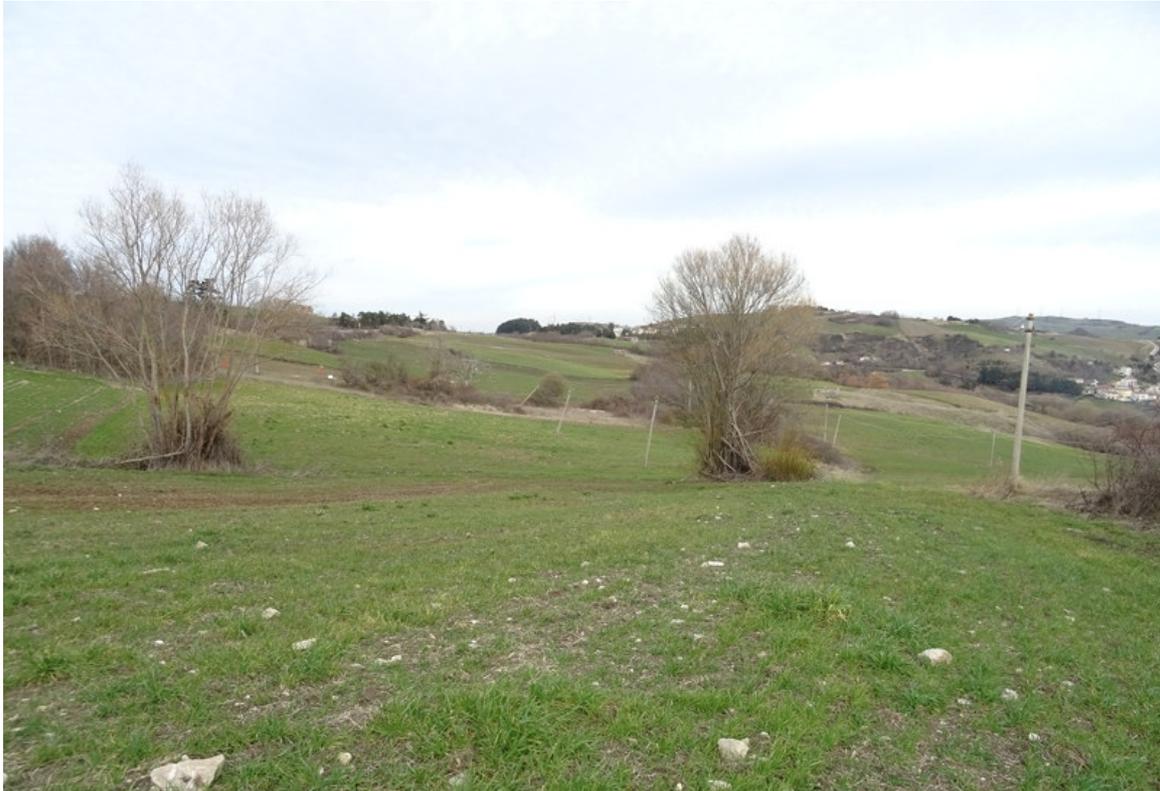
- Pendio in leggero declivio posto a valle di una blanda scarpata morfologica
- Rimodellamenti superficiali legati all'attività agricola

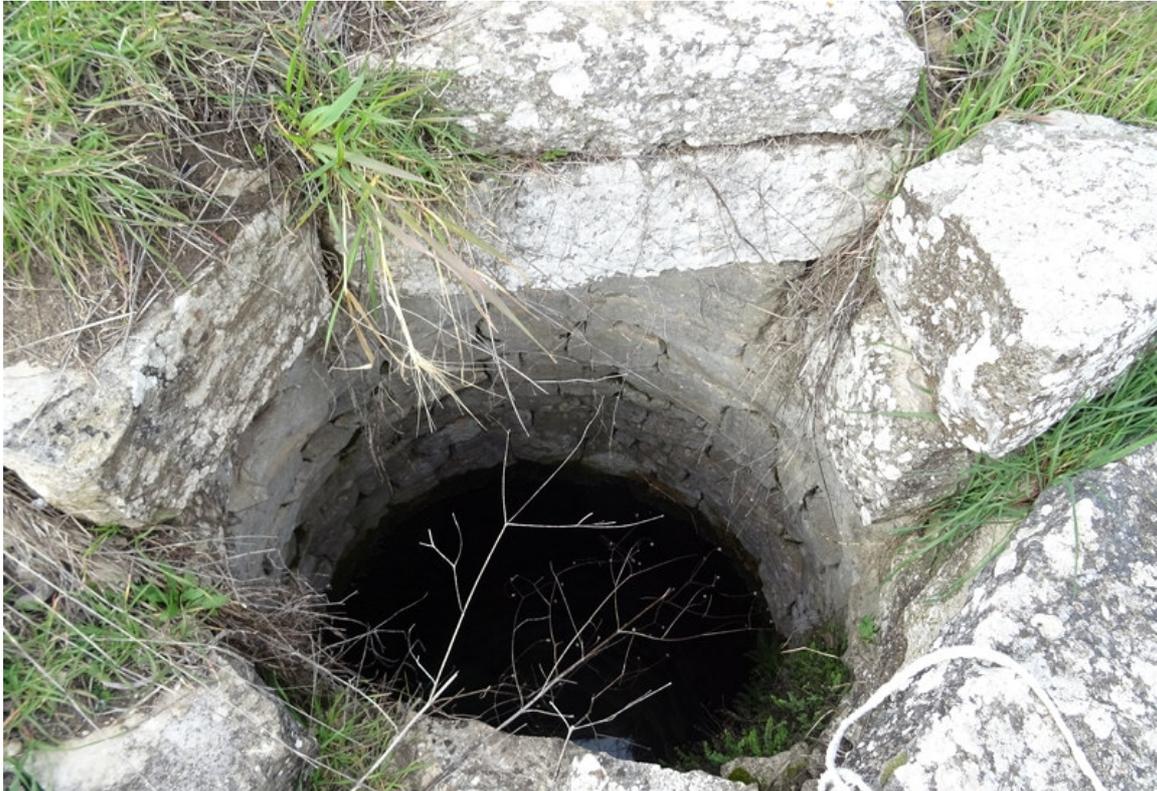
- Pendio in leggero declivio
- Rimodellamenti superficiali legati all'attività agricola

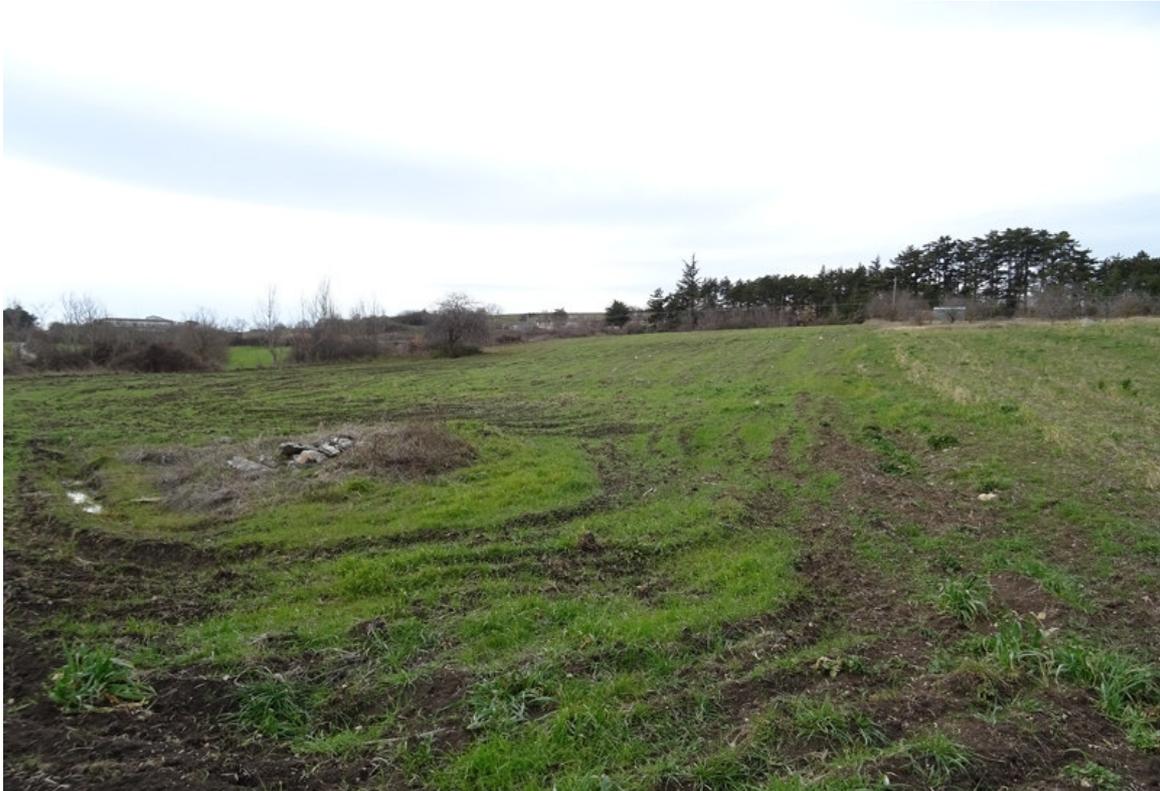
- Pendio in leggero declivio
- Rimodellamenti superficiali legati all'attività agricola

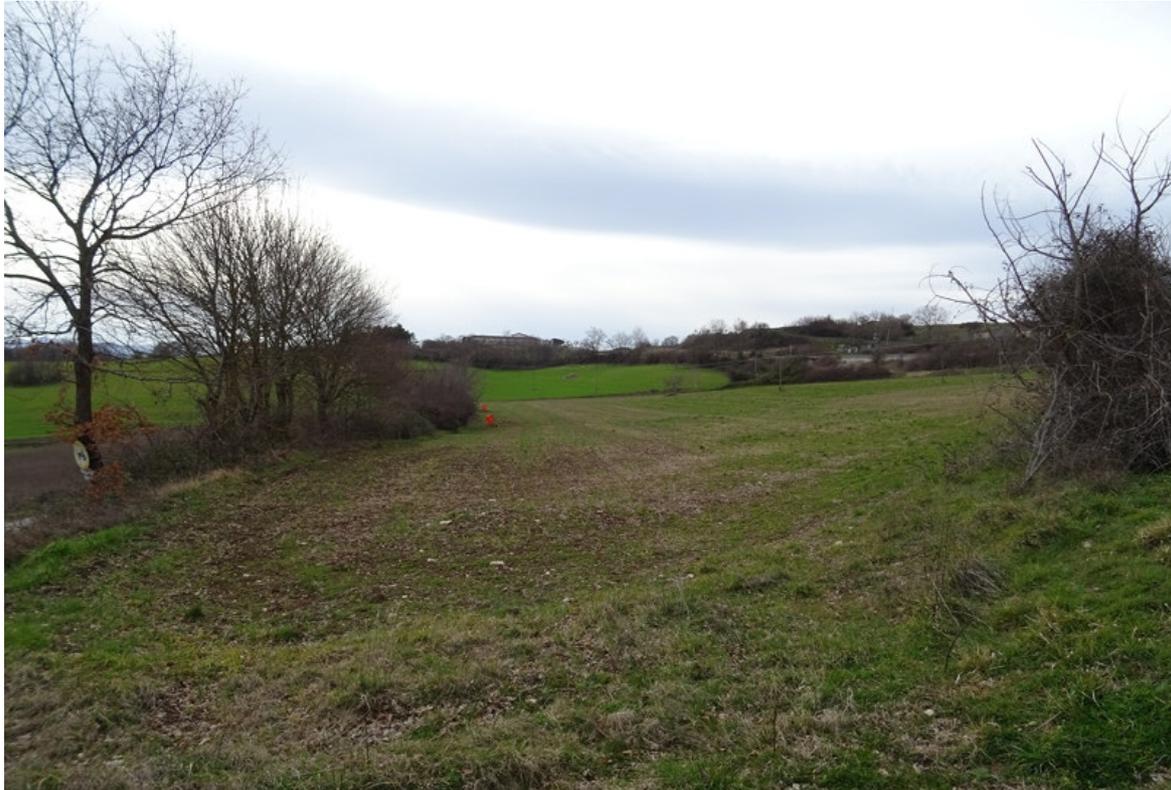
- Pendio in leggero declivio
- Rimodellamenti superficiali legati all'attività agricola
- Localizzati rimodellamenti a seguito del tombamento del collettore fognario o della rete acquedottistica

- Zona interessata dal rilevato del tracciato in progetto e dalla spalla est del viadotto n.2

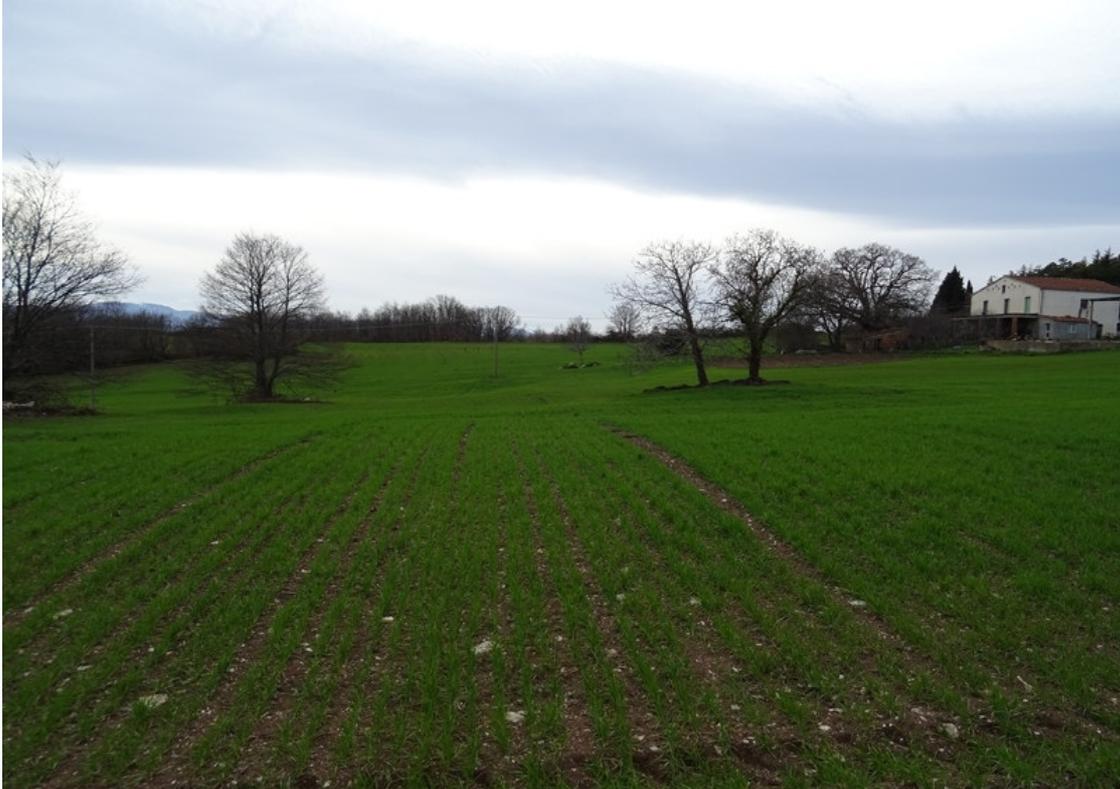
- Pendio in leggero declivio
- Rimodellamenti superficiali legati all'attività agricola

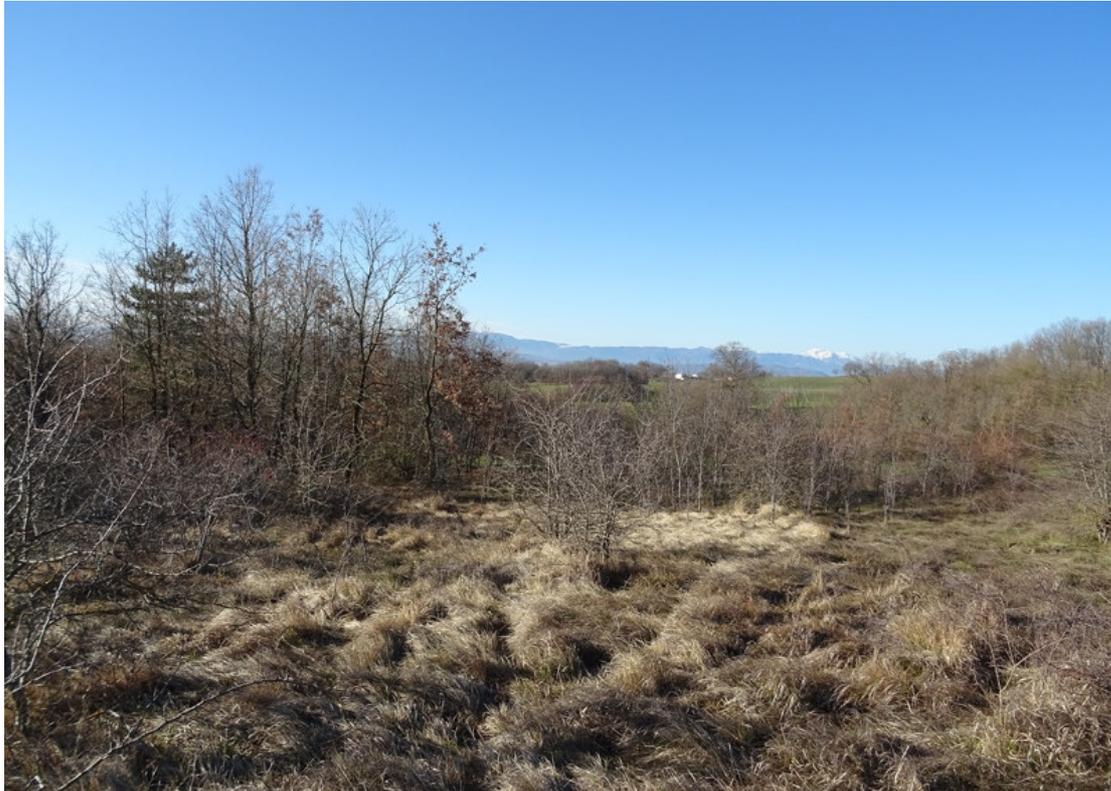
- Superfici piane o in leggero declivio
- Rimodellamenti superficiali legati all'attività agricola
- Terreno attualmente in stato di abbandono

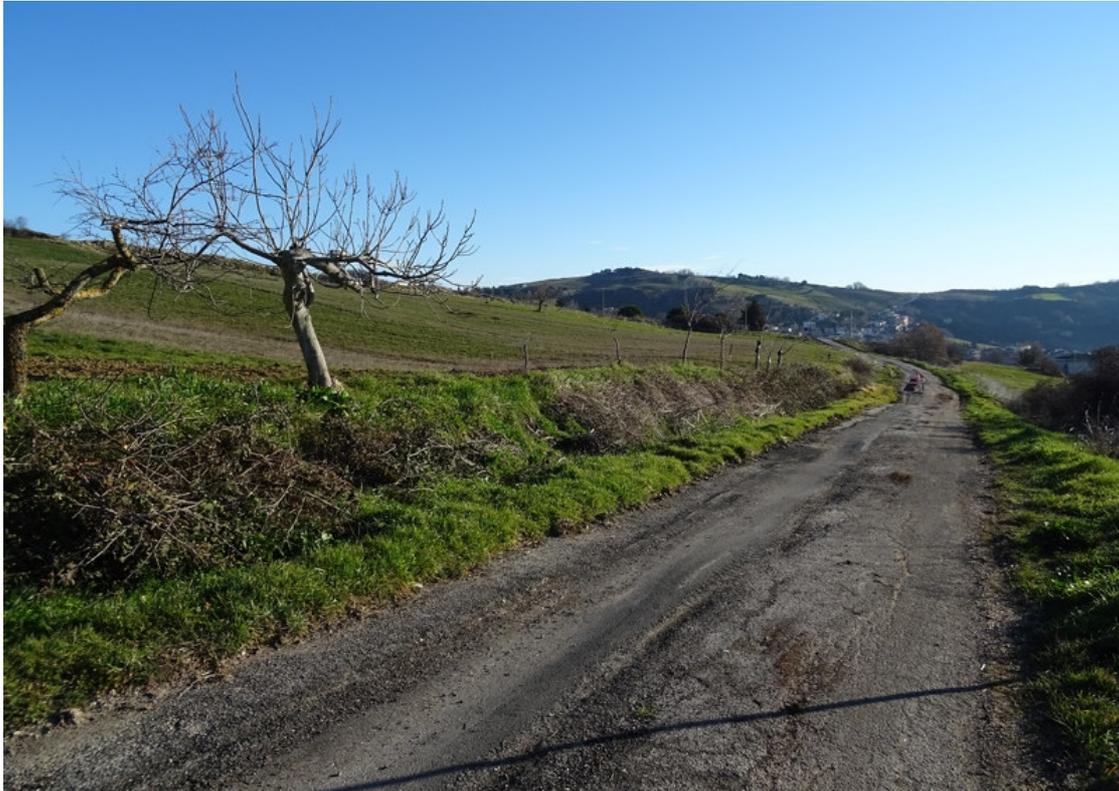
- Superfici blandamente inclinate
- Rimodellamenti superficiali legati all'attività agricola
- Localizzati rimodellamenti antropici per la realizzazione della rete stradale e dei canali di scolo

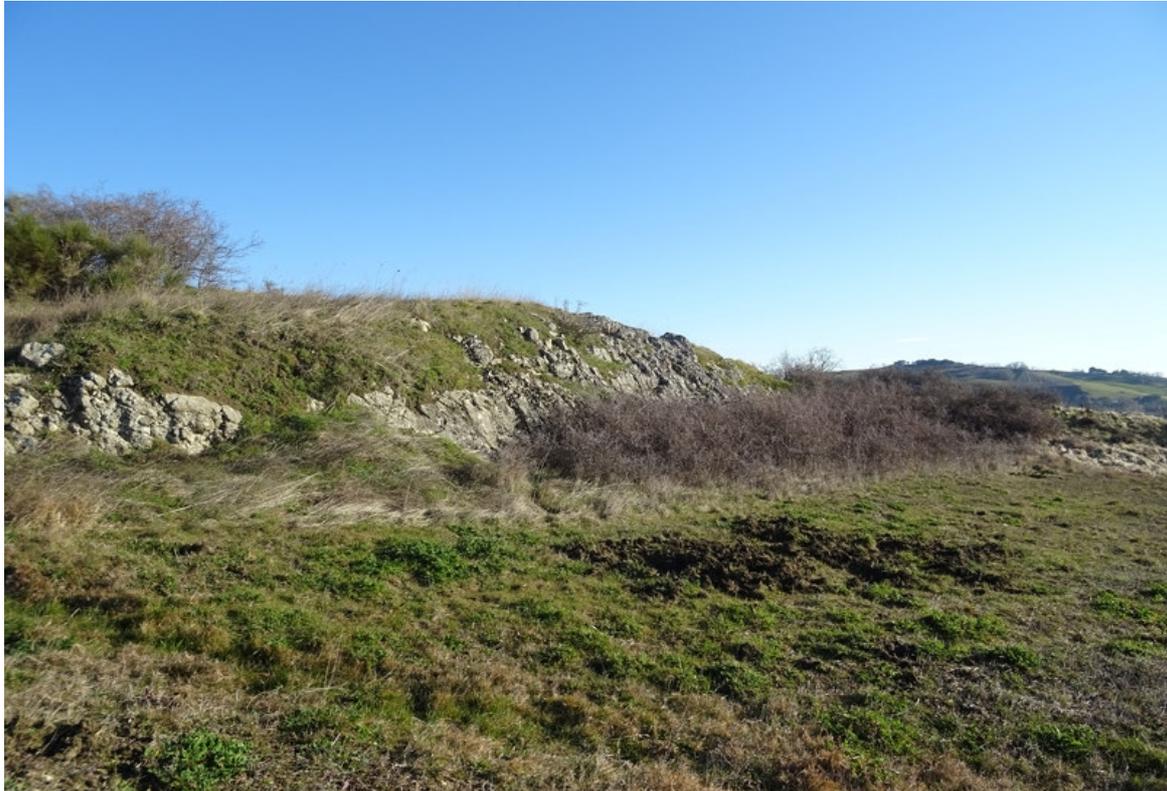
- Affioramento roccioso in corrispondenza del coronamento di una scarpata di frana
- Alla base dell'affioramento, superfici piane o in leggero declivio
- Terreni limitrofi rimodellati a seguito delle attività agricole
