**ADEGUAMENTO S.S. n°87 "SANNITICA"
INTERVENTI LOCALIZZATI PER GARANTIRE LA PERCORRIBILITA'
IMMEDIATA TRATTO "CAMPOBASSO – BIVIO S.ELIA"
LOTTE A2 E A3**

PROGETTO DEFINITIVO

GE – GEOLOGIA GEOMORFOLOGIA E IDROGEOLOGIA

SCHEDE GEOLOGICHE-GEOMORFOLOGICHE

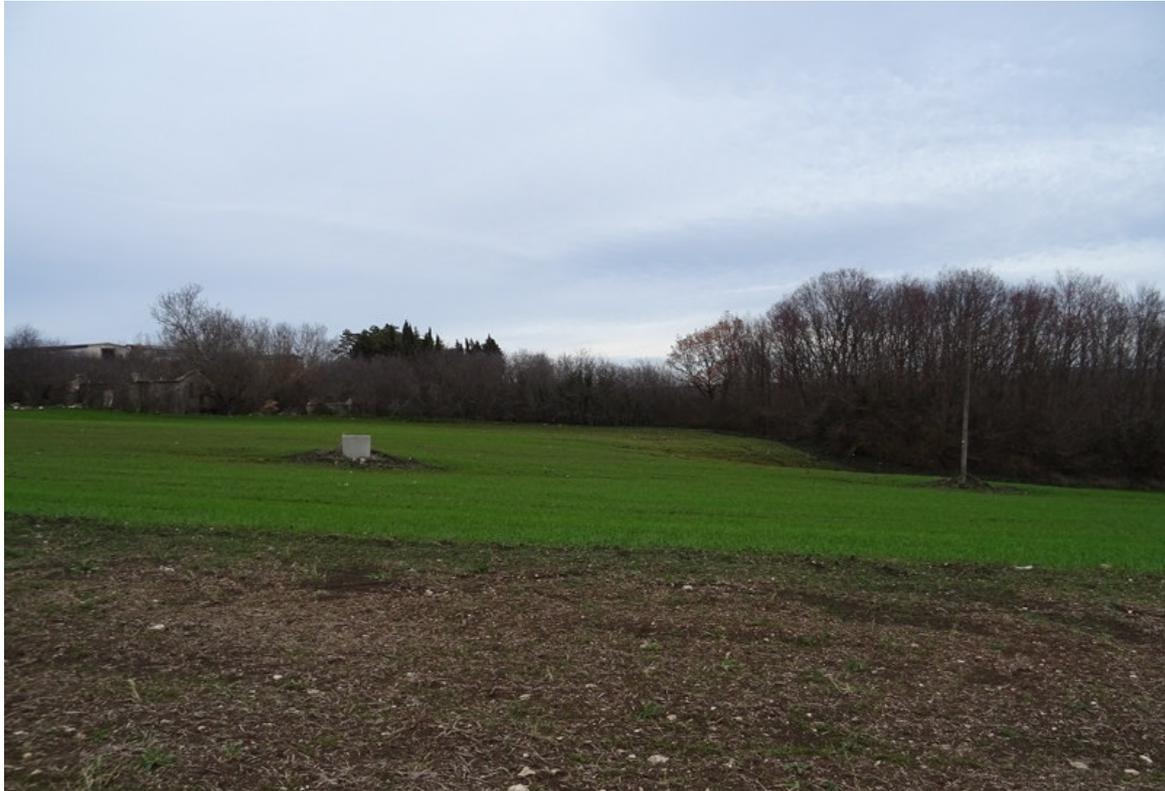
- Superfici in leggero declivio
- Terreni superficialmente rimodellati a seguito delle attività agricole

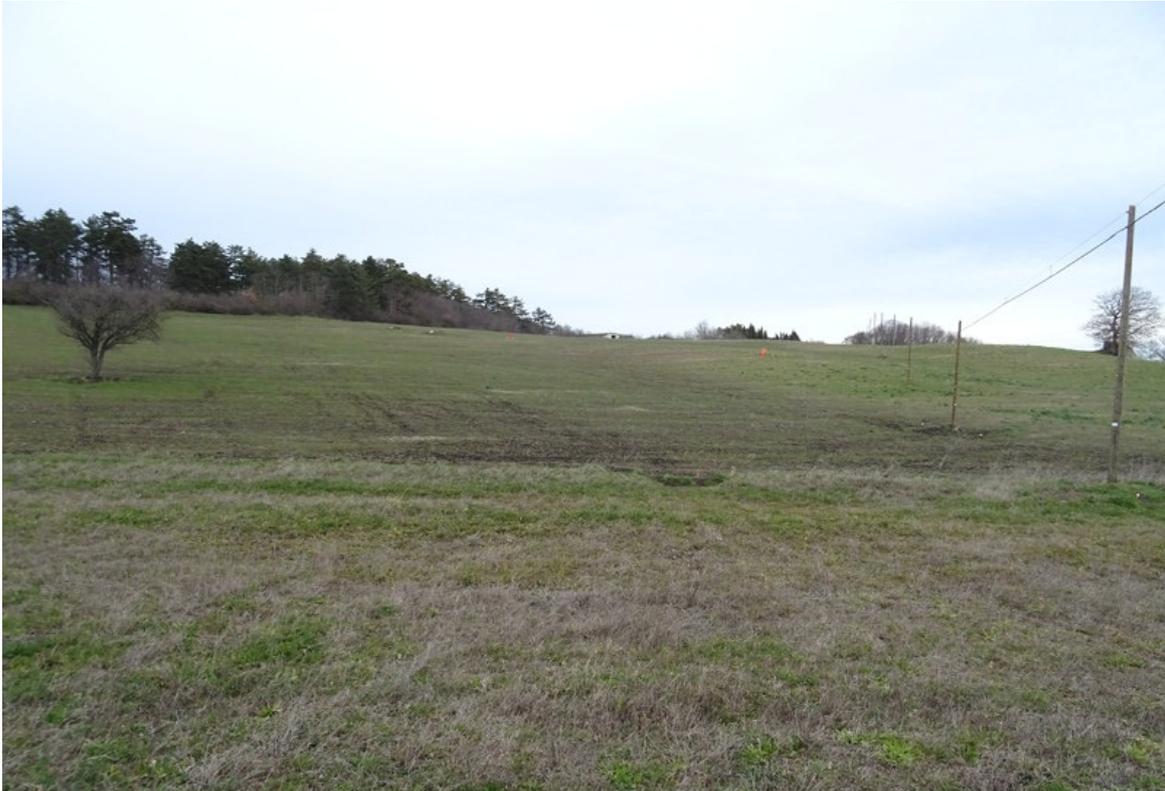
- Superfici in leggero declivio
- Terreni superficialmente rimodellati a seguito delle attività agricole
- Blando impluvio che si prolunga verso valle nel Vallone della Martina

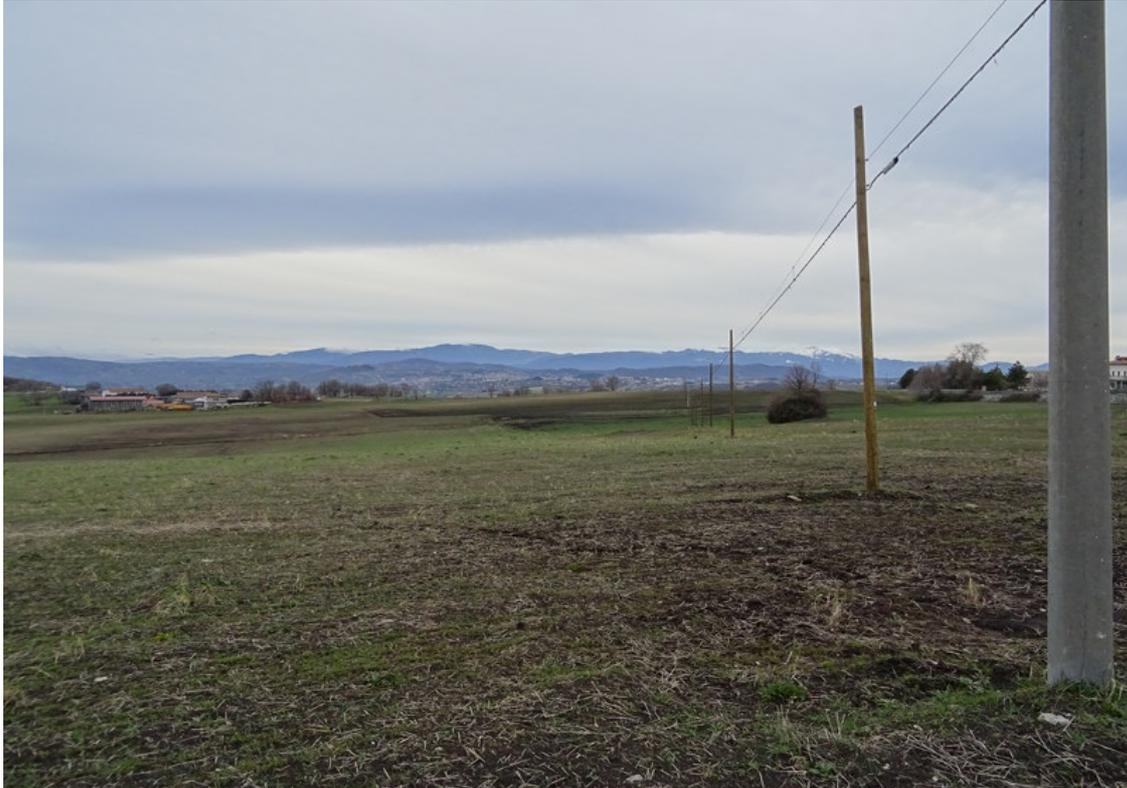
- Superfici in leggero declivio
- Terreni superficialmente rimodellati a seguito delle attività agricole

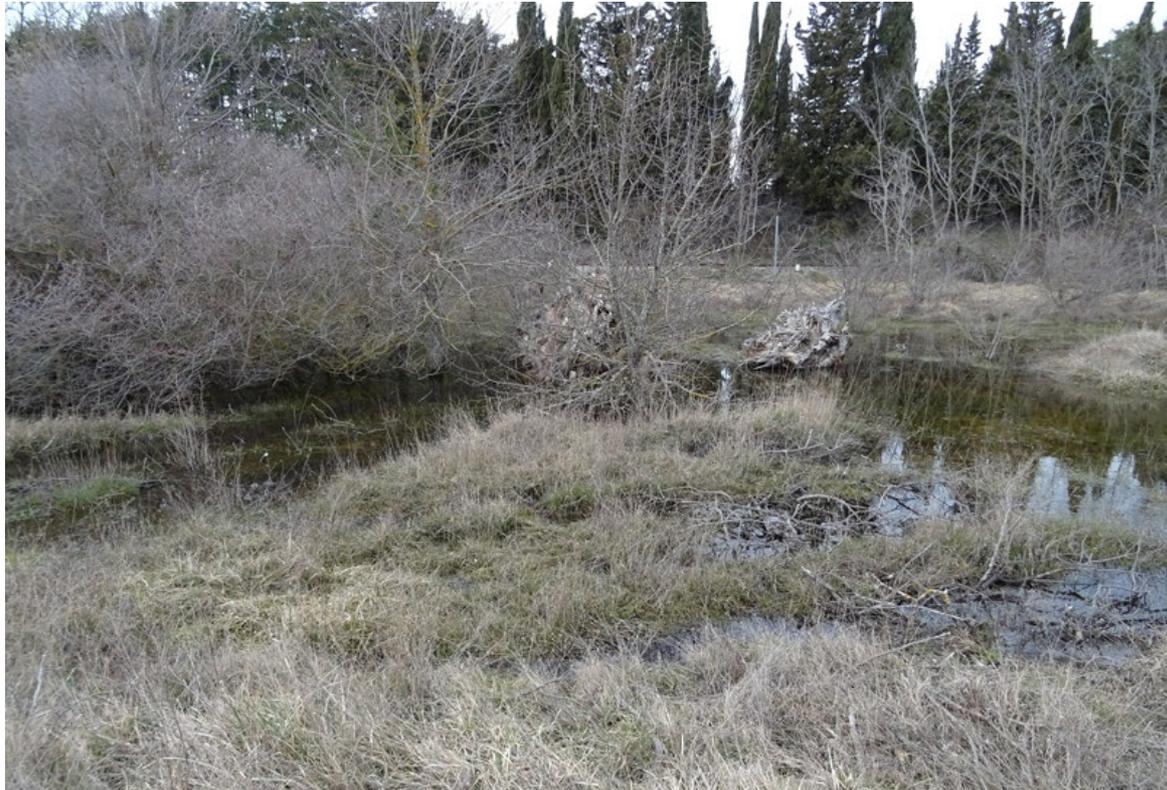
- Superfici piane con blande depressioni
- Localizzati rimodellamenti antropici per via della massciata ferroviaria
