ADEGUAMENTO S.S. n°87 "SANNITICA"

INTERVENTI LOCALIZZATI PER GARANTIRE LA PERCORRIBILITA' IMMEDIATA TRATTO "CAMPOBASSO – BIVIO S.ELIA" LOTTE A2 E A3

GE – GEOLOGIA GEOMORFOLOGIA E IDROGEOLOGIA

SCHEDE DI RILIEVO GEOLOGICO-GEOMORFOLOGICO

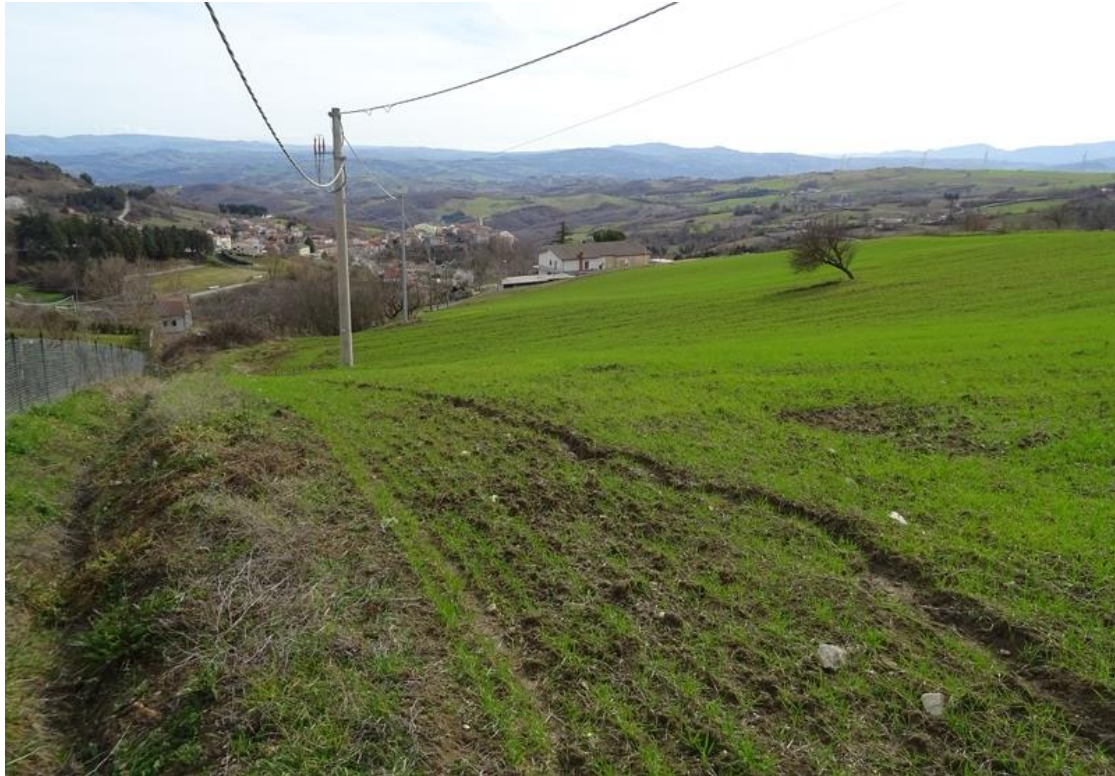
ST 1

- Pendio in leggero declivio
- Rimodellamenti superficiali legati all'attività agricola
- Localizzati rimodellamenti antropici legati alla realizzazione della rete viaria e ferroviaria

- Litologie poco evidenti per via dell'alta pedogenizzazione dei suoli

- Formazione delle argille del fiume Fortone, formata da arenarie e sabbie stratificate con livelli di argille e argille siltose

- Corpo di frana denominato **Fr_01**
- Dinamica prevalente di scivolamento rotazionale
- Tracce di creep in corrispondenza dei settori più acclivi
- Solchi di erosione per ruscellamento concentrato in corrispondenza dei settori maggiormente acclivi

- Il tracciato interesserà la nicchia del fenomeno tra le sezioni di progetto n.81 e n.83
- Dalla consultazione del materiale disponibile, si ipotizza una quota della superficie di scivolamento del fenomeno posta a -5.0m dal pc.

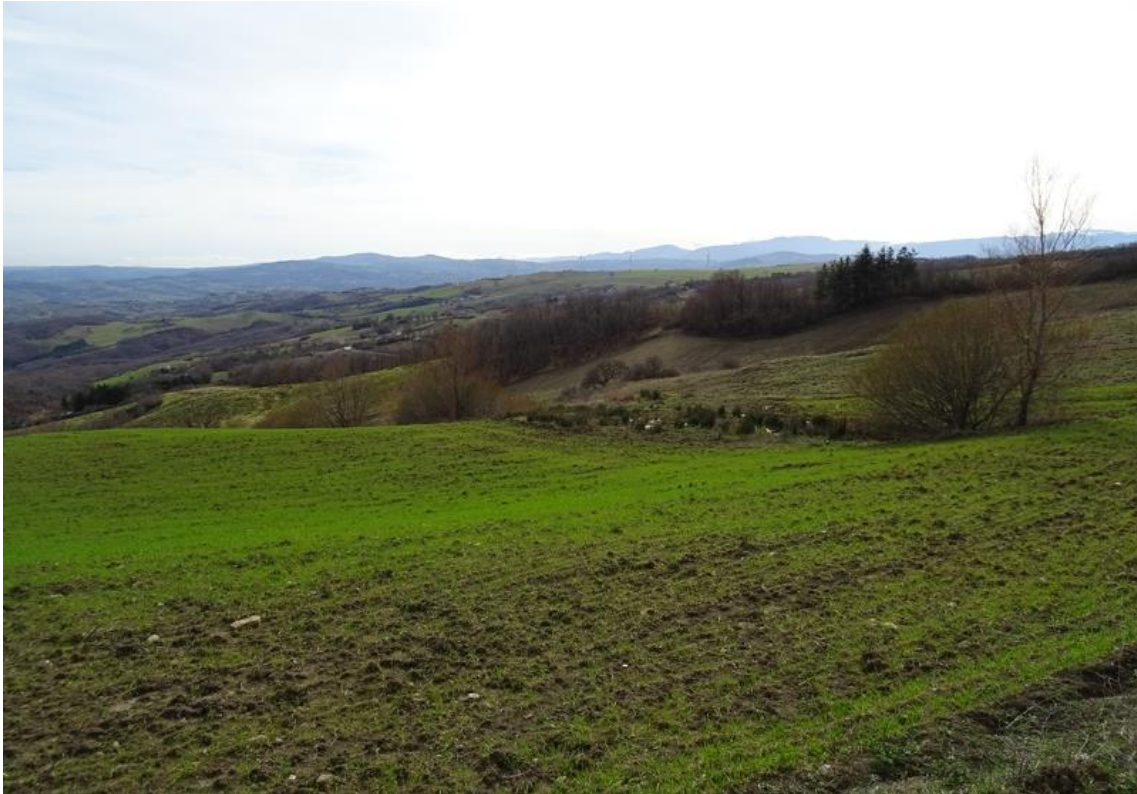
ST 2

- Pendio in leggero declivio
- Rimodellamenti superficiali legati all'attività agricola
- Depressione morfologica occupata da piante palustri con localizzate emersioni idriche

- Litologie poco evidenti per via dell'alta pedogenizzazione dei suoli

- Formazione delle argille varicolori (Avp) formata da Argille Varicolori prevalentemente pelitiche, costituite da argille scagliose con intercalazioni di strati marnosi e calcarenitici

- Frana complessa formata da diversi corpi denominati da **Fr_2a** a **Fr_2d** con differenti stati di evoluzione, da attivi a quiescenti
- Cinematismo prevalente riconducibile a scivolamenti rotazionali, con spessore stimato dei depositi 5-6m
- Depressione morfologica con emergenze idriche, contropendenze e rigonfiamenti delle coltri superficiali
- Diffuse tracce di creep in corrispondenza dei settori maggiormente acclivi

- Il tracciato interesserà la nicchia dei fenomeni denominati **Fr_2a/2b/2c** nell'intervallo compreso tra la sezione di progetto n.75 e la n.79
- Spalla est del viadotto n.4 in corrispondenza della frana **Fr_2a**

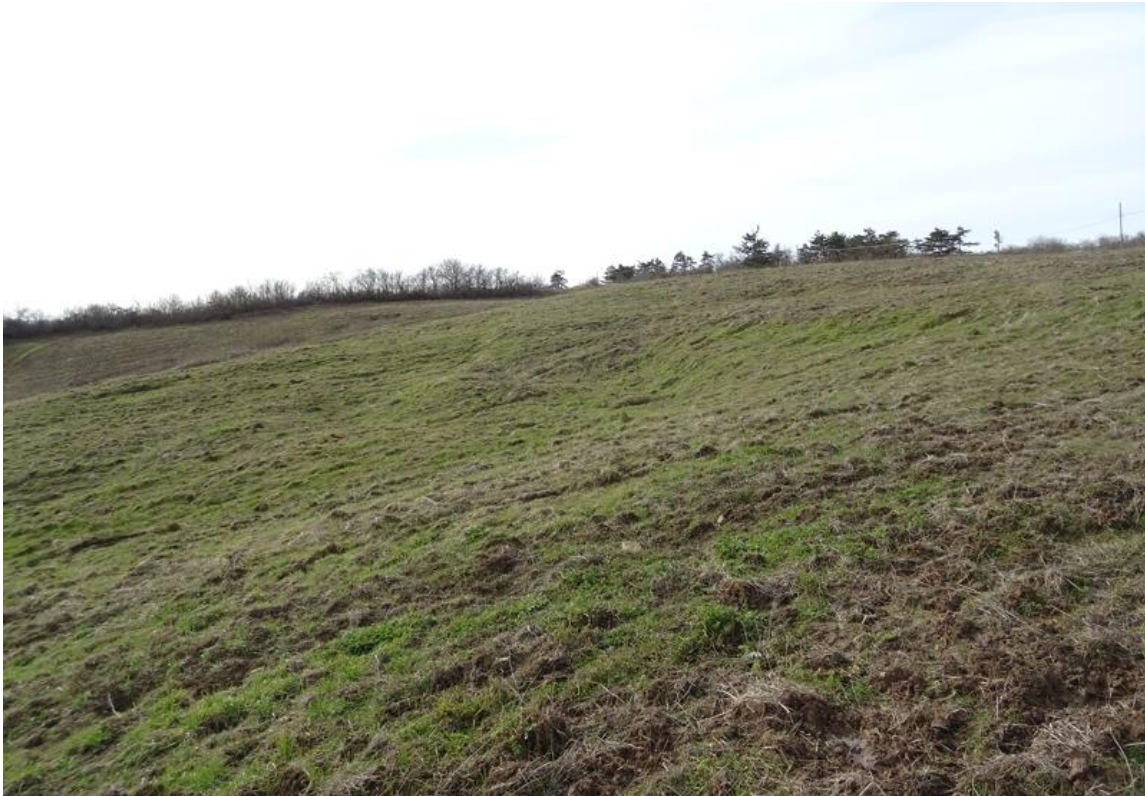
ST 3

- Pendio da poco a mediamente acclive
- Rimodellamenti superficiali legati all'attività agricola
- Blandi scarpate morfologiche

- Litologie poco evidenti per via dell'alta pedogenizzazione dei suoli

- Formazione delle argille varicolori (Avp) formata da Argille Varicolori prevalentemente pelitiche, costituite da argille scagliose con intercalazioni di strati marnosi e calcarenitici

- Settore centro superiore dei corpi di frana denominati da **Fr_2a** a **Fr_2d** (Vd. ST 2). Scarpate di scivolamento secondarie con cinematismo prevalente di tipo rotazionale e traslazionale
- Porzione **Fr_2d** supposta attiva per via delle evidenze di terreno
- Evidenti ristagni idrici, con diversi ordini di scarpate secondarie
- Diffuse tracce di creep con alcuni solchi di erosione per ruscellamento concentrato

- Il tracciato interesserà la nicchia dei fenomeni denominati **Fr_2a/2b/2c**
- Porzioni del corpo di frana maggiormente critiche poste a valle dell'impronta del tracciato in progetto
- Possibile espansione verso monte dei settori maggiormente in caso di ulteriore evoluzione del fenomeno

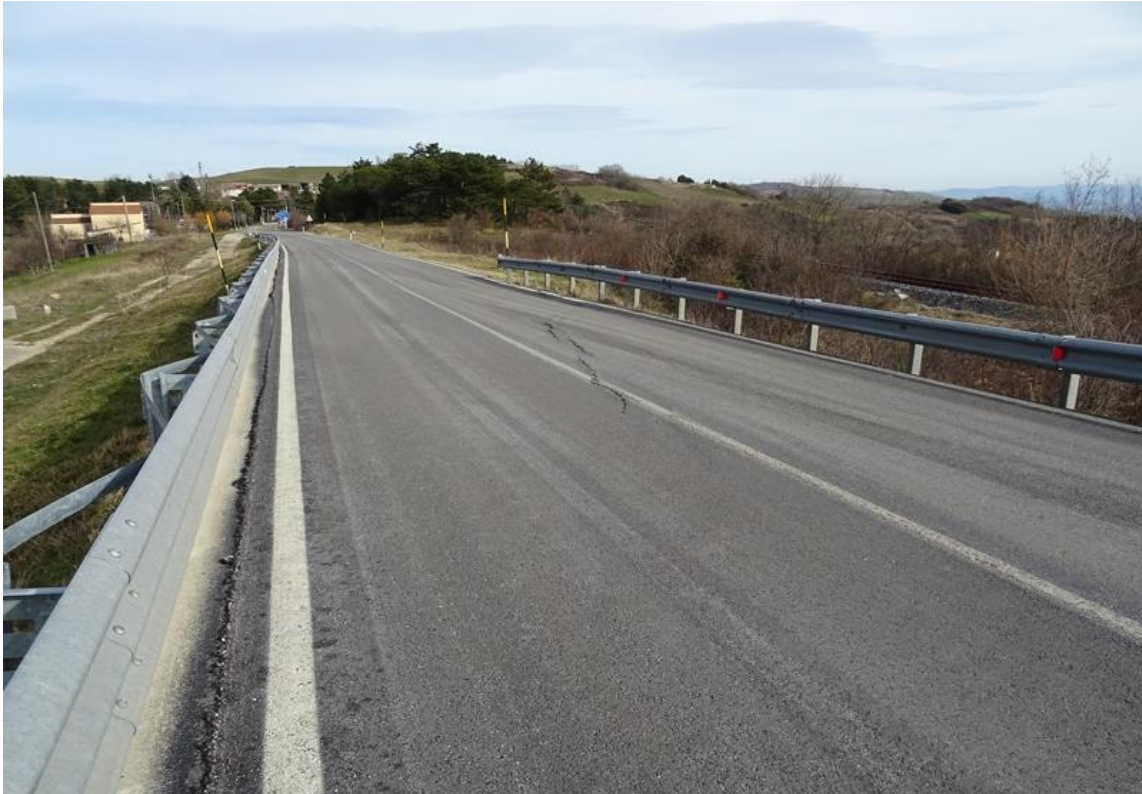
ST 4

- Dorsale morfologica sormontata da viabilità esistente

- Litologie mascherate da accumuli di riporto e rimodellamenti antropici

- Formazione delle argille varicolori (Avp) formata da Argille Varicolori prevalentemente pelitiche, costituite da argille scagliose con intercalazioni di strati marnosi e calcarenitici

- Tracce di ammaloramenti sulla copertura di asfalto. Probabile espansione verso monte dei corpi di frana posti a valle
- Non vi sono evidenze di espansioni verso monte delle frane cartografate a nord della viabilità

- Settore non interessato dalle opere in progetto ma rilevato per una maggiore comprensione dell'evoluzione dei fenomeni franosi agenti nella zona

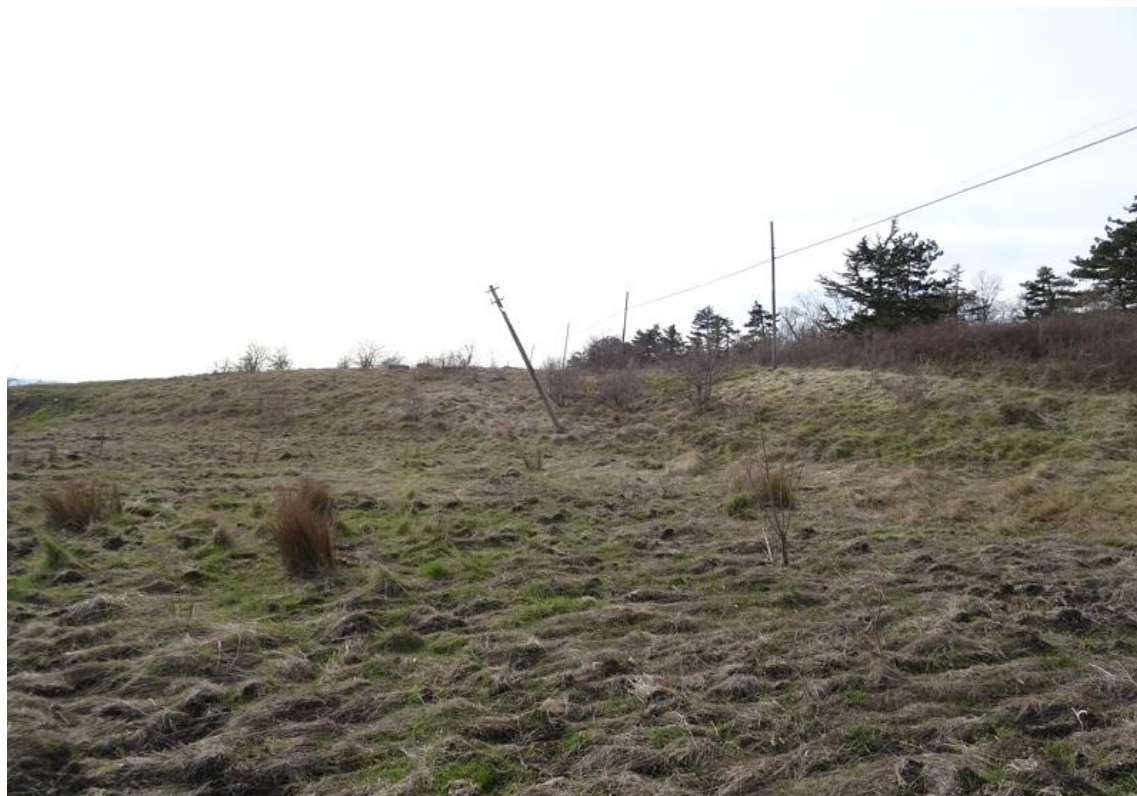
ST 5

- *Morfologie complesse per via del grado di attività dei fenomeni franosi*
- *Superfici da piane a mediamente inclinate, con scarpate di scivolamento secondarie*
- *Rimodellamenti superficiali legati all'attività agricola*

- *Litologie poco evidenti per via dell'alta pedogenizzazione dei suoli*

- *Formazione delle argille varicolori (Avp) formata da Argille Varicolori prevalentemente pelitiche, costituite da argille scagliose con intercalazioni di strati marnosi e calcarenitici*

- *Porzione superiore di frana complessa formato da due corpi principali denominati **Fr_3a-3b***
- *Diffuse evidenze di movimento (emergenze idriche, contropendenze, scarpate di scivolamento secondarie, rigonfiamenti) da cui si deduce il grado di attività dei fenomeni*
- *Diffuse evidenze di creep*
- *Possibile espansione verso monte del corpo più ad est, ma assenza di evidenze sul rilevato della ferrovia*

- *Il tracciato interesserà la nicchia dei fenomeni denominati **Fr_3a-3b** nell'intervallo compreso tra la sezione di progetto n.71a e la n.75*
- *Spalla ovest del viadotto n.4 in corrispondenza della frana **Fr_3a**, in un settore ricco di tracce di movimento*

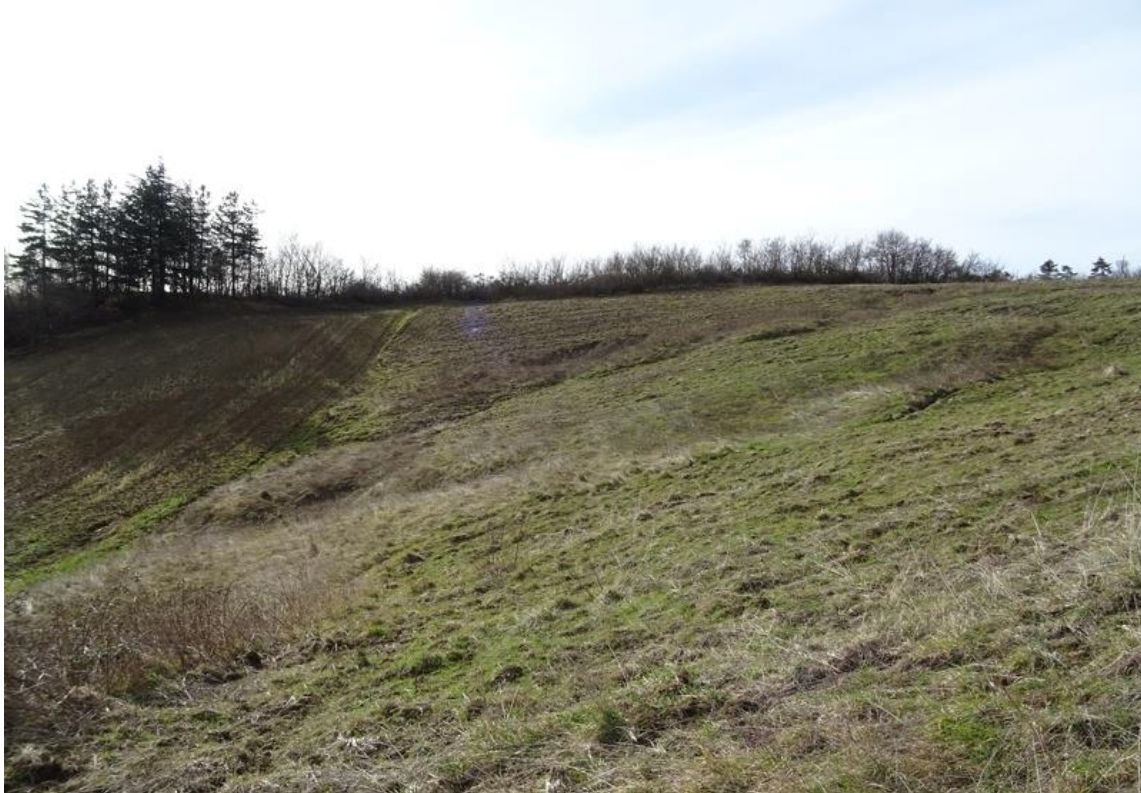
ST 6

- Superfici da blandamente a mediamente inclinate
- Rimodellamenti superficiali legati all'attività agricola

- Litologie poco evidenti per via dell'alta pedogenizzazione dei suoli

- Formazione delle argille varicolori (Avp) formata da Argille Varicolori prevalentemente pelitiche, costituite da argille scagliose con intercalazioni di strati marnosi e calcarenitici

- Porzione medio superiore della frana complessa denominata **Fr_3a-3b** (Vd. ST 5)
- Diffuse evidenze di movimento (emergenze idriche, contropendenze, scarpate di scivolamento secondarie, rigonfiamenti) da cui si deduce il grado di attività dei fenomeni
- Cinematismo complesso
- Diffuse evidenze di creep
- Localizzati solchi di erosione legati al ruscellamento delle acque

- Il tracciato interesserà la nicchia dei fenomeni denominati **Fr_3a-3b**
- Spalla ovest del viadotto n.4 in corrispondenza della frana **Fr_3a**, in un settore ricco di tracce di movimento

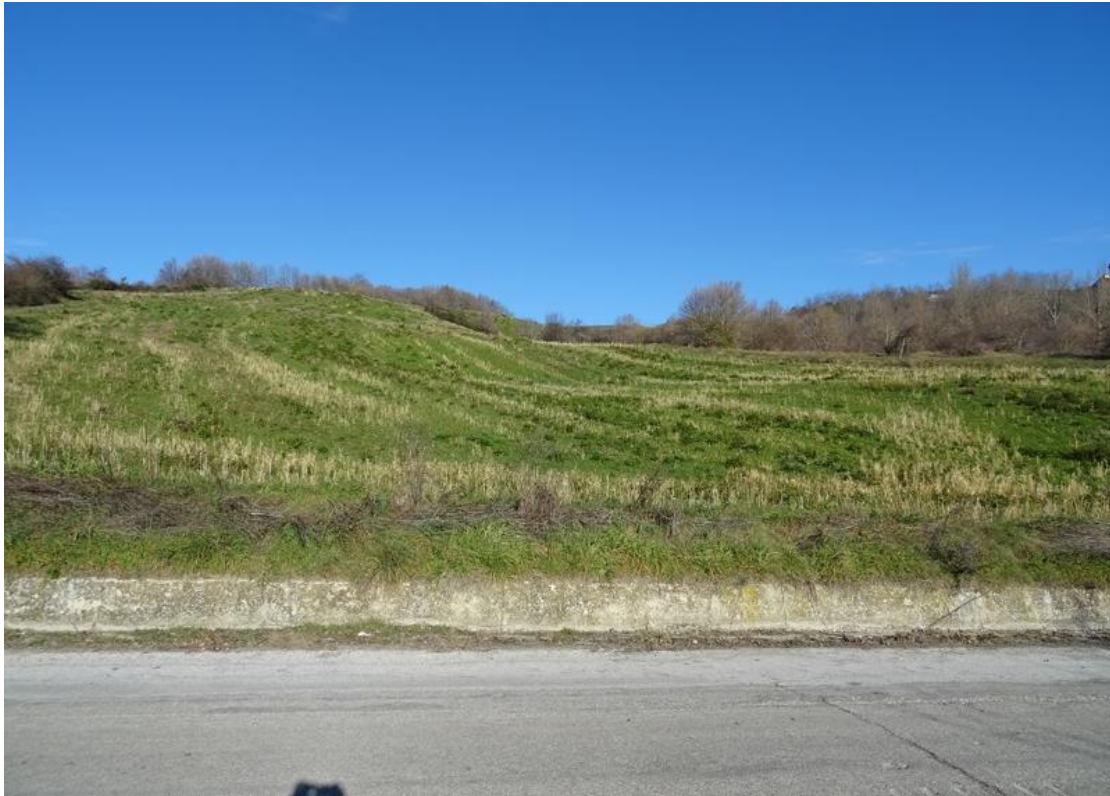
ST 7

- Superfici in leggero declivio
- Rimodellamenti superficiali legati all'attività agricola

- Litologie poco evidenti per via dell'alta pedogenizzazione dei suoli

- Formazione delle argille del fiume Fortone, formata da arenarie e sabbie stratificate con livelli di argille e argille siltose

- Settore inferiore del corpo di frana formato dall'unione dei fenomeni denominati da **Fr_2a** a **Fr_2d** e da **Fr_3a-3b**
- Localizzate tracce di creep
- Blande contropendenze
- Assenza di lesioni in corrispondenza della coltre di asfalto. Ciò nonostante, viste le evidenze di monte, si considera il fenomeno come attivo

- Settore non interessato dalle opere in progetto ma rilevato per una maggiore comprensione dell'evoluzione dei fenomeni franosi agenti nella zona

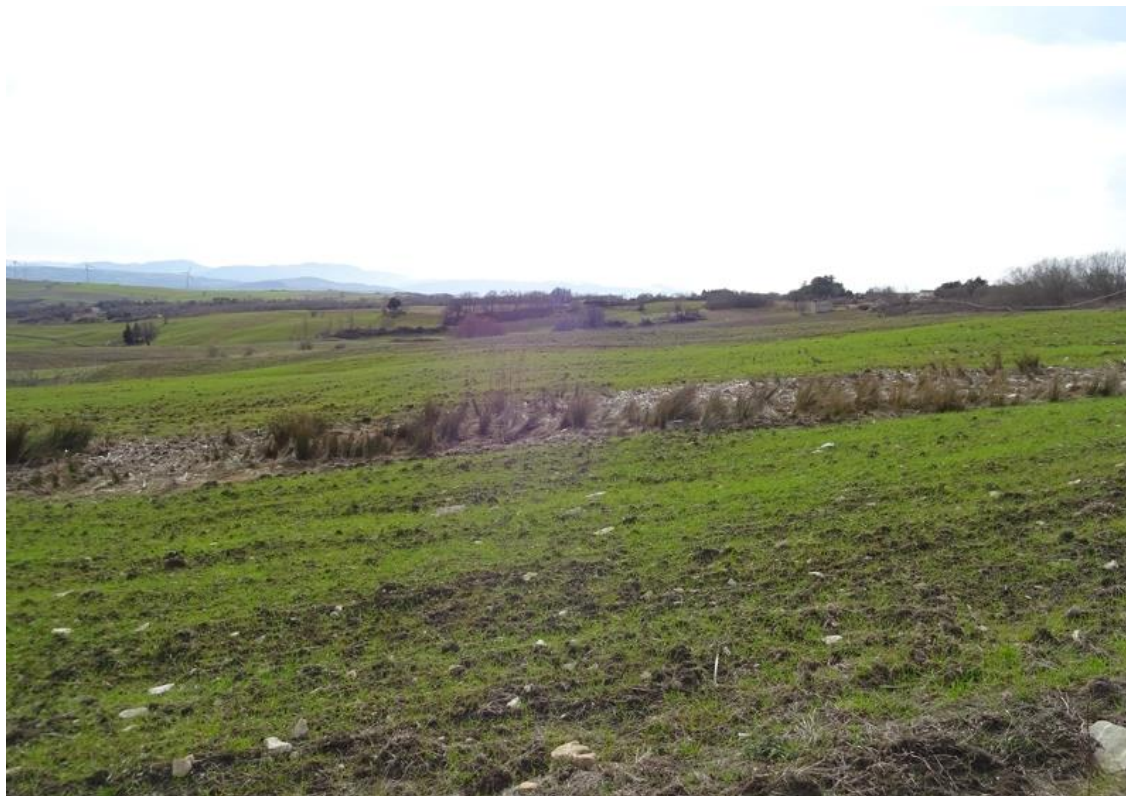
ST 8

- *Morfologie da blandamente a mediamente inclinate*
- *Rimodellamenti superficiali legati all'attività agricola*

- *Litologie poco evidenti per via dell'alta pedogenizzazione dei suoli*

- *Formazione delle argille varicolori (Avp) formata da Argille Varicolori prevalentemente pelitiche, costituite da argille scagliose con intercalazioni di strati marnosi e calcarenitici*

- *Margine orientale di un corpo di frana poco evidente denominato **Fr_04***
- *Si presume cinematismo prevalente di tipo scivolamento rotazionale e traslativo*
- *Localizzate emergenze idriche con vegetazione palustre*
- *Diffuse tracce di creep*
- *Margini del fenomeno poco definiti*

- *Il tracciato in progetto attraverserà la nicchia del dissesto, tra la sezione di progetto n.69b e la n.71, dove si presume uno spessore del corpo di frana compreso tra 3m e 5m*

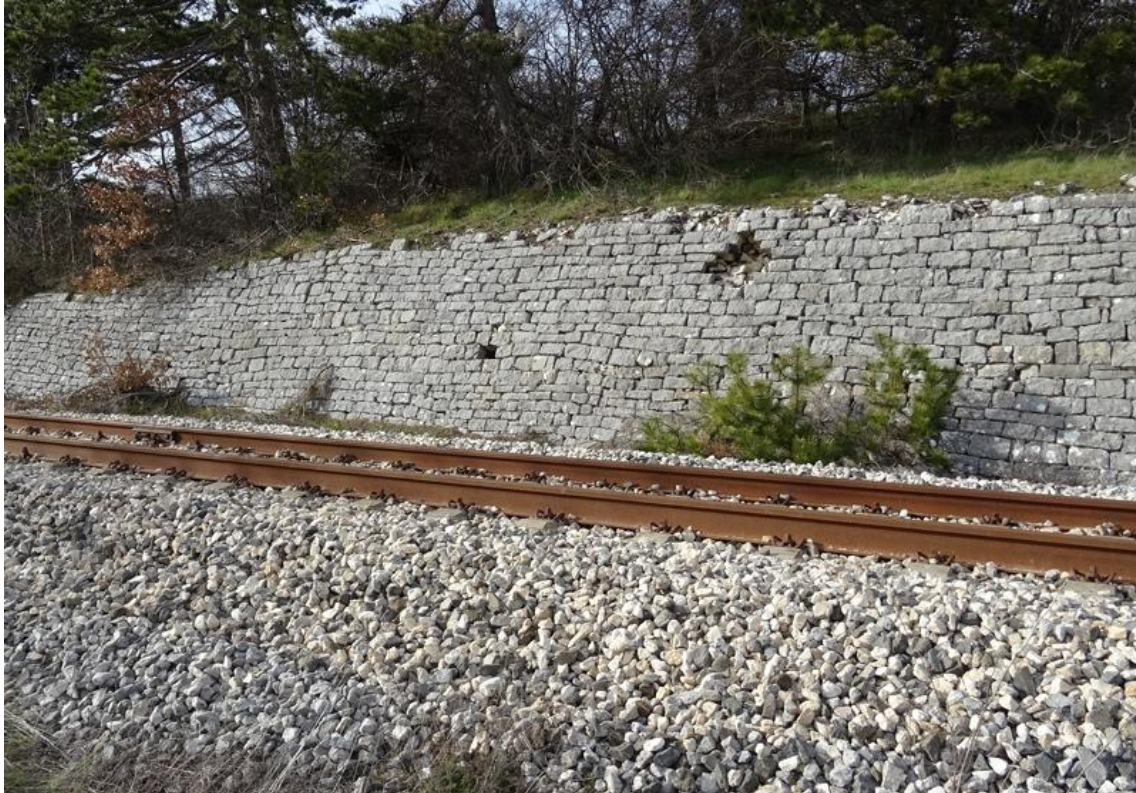
ST 9

- Rilevato ferroviario delimitata a monte da una muratura di controripa realizzata a secco
- Diversi rimodellamenti legati agli scavi e agli sterri eseguiti per la realizzazione della ferrovia
- Poco a valle, diversi rimodellamenti superficiali legati all'attività agricola

- Litologie poco evidenti in quanto largamente mascherate dai rimodellamenti antropici

- Formazione delle argille varicolori (Avp) formata da Argille Varicolori prevalentemente pelitiche, costituite da argille scagliose con intercalazioni di strati marnosi e calcarenitici

- Porzione di territorio posta direttamente a monte di un corpo di frana quiescente (**Fr_05**) e a margine di un fenomeno apparentemente attivo (**Fr_06**)
- Localizzati ammaloramenti lungo la muratura di controripa della ferrovia (blocchi divelti, deformazioni, ecc...)
- L'assenza di deformazioni sul rilevato ferroviario fa presumere che lo stesso non sia interessato dai fenomeni franosi

- Il tracciato in progetto attraverserà il settore centrale del corpo di frana del fenomeno denominato **Fr_05**, dalla sezione n.67a alla n.69

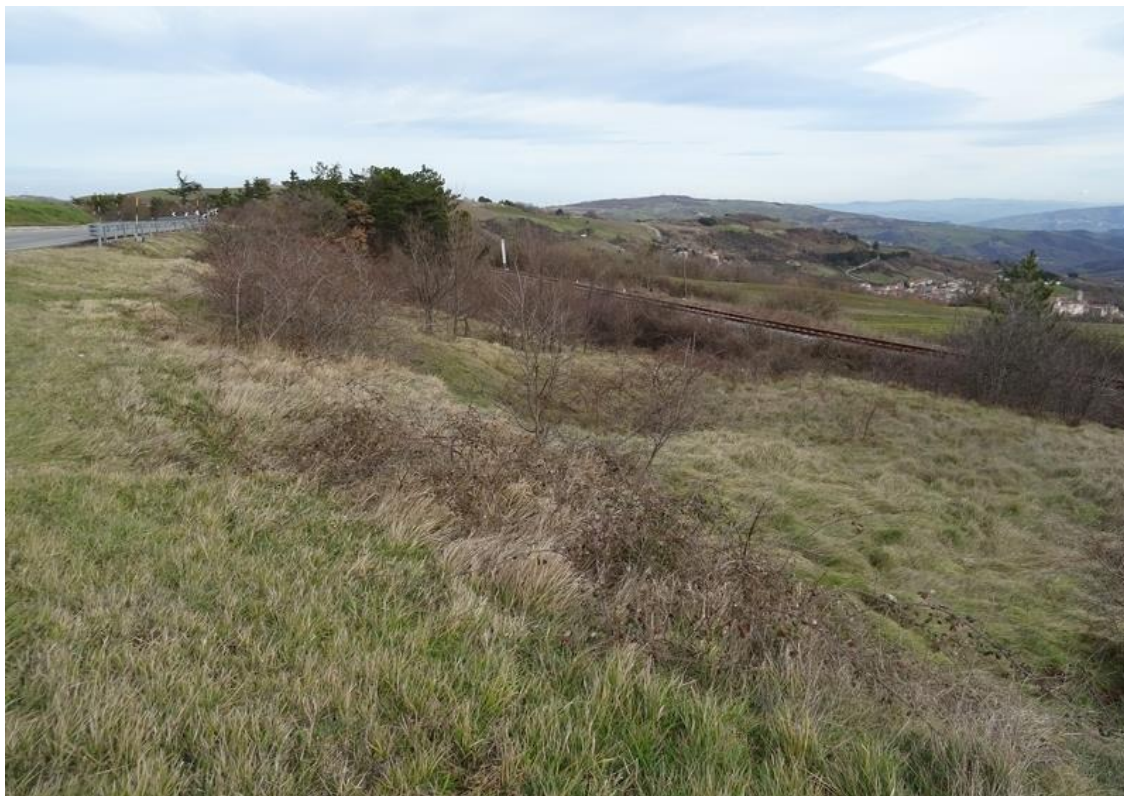
ST 10

- Ristretta porzione di pendio stretta tra il tracciato della SS87 e il sottostante rilevato ferroviario
- Diversi rimodellamenti legati agli scavi e agli sterri eseguiti per la realizzazione della SS87 e della ferrovia

- Litologie poco evidenti in quanto largamente mascherate dai rimodellamenti antropici

- Formazione delle argille varicolori (Avp) formata da Argille Varicolori prevalentemente pelitiche, costituite da argille scagliose con intercalazioni di strati marnosi e calcarenitici

- Probabile prolungamento verso monte del corpo di frana **Fr_06**, con la presenza di depressioni, rigonfiamenti e blande contropendenze
- Non si individuano ammaloramenti lungo la sede viaria e in corrispondenza della massicciata ferroviaria
- Difficile correlazione tra la porzione di frana a monte della ferrovia e quella a valle per via dell'apparente assenza di lesioni lungo il tracciato ferroviario

- Il tracciato in progetto attraverserà il settore centrale del corpo di frana del fenomeno denominato **Fr_05**, dalla sezione n.67a alla n.69

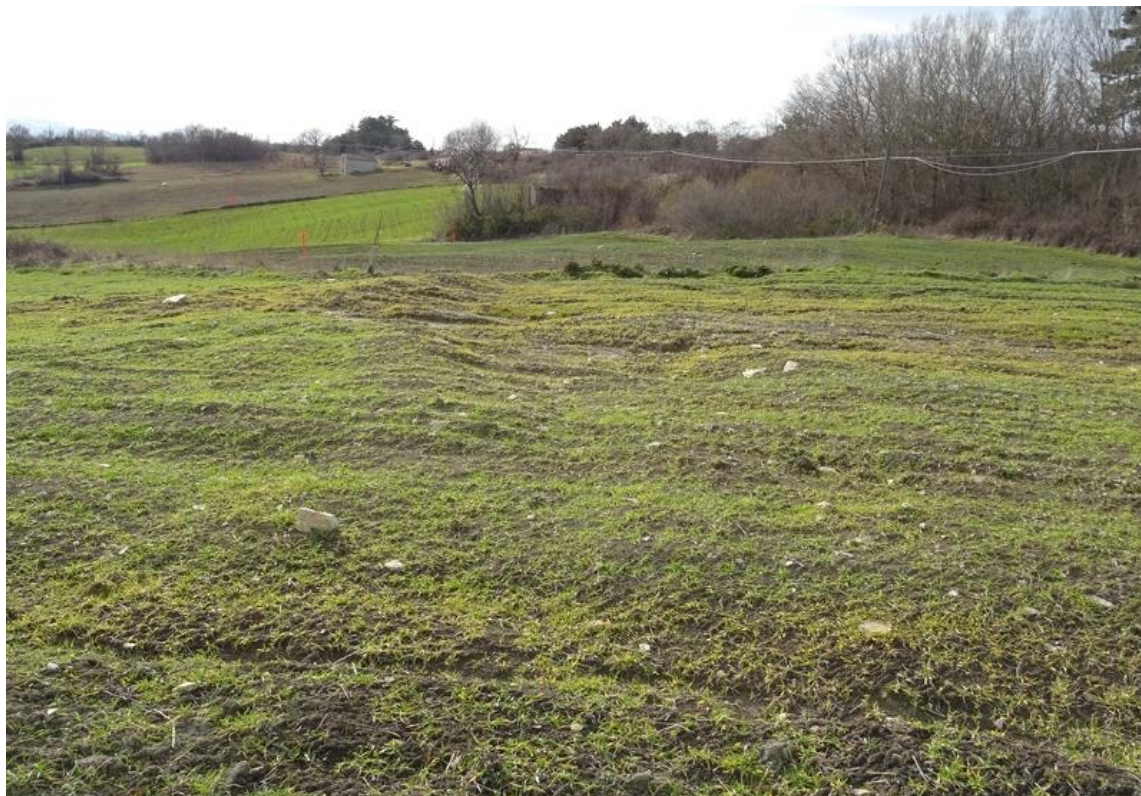
ST 11

- Superfici pressoché piane o in leggero declivio
- Rimodellamenti superficiali legati all'attività agricola

- Litologie poco evidenti per via dell'alta pedogenizzazione dei suoli

- Formazione delle argille varicolori (Avp) formata da Argille Varicolori prevalentemente pelitiche, costituite da argille scagliose con intercalazioni di strati marnosi e calcarenitici

- Corpo di frana denominato **Fr_06**, considerato attivo per via di numerose evidenze di movimento riconducibili all'ultimo ciclo stagionale, quali blande depressioni, rigonfiamenti e contropendenze.
- Movimento prevalente di tipo scivolamento rotazionale a cui si aggiungono diverse evidenze di creep in corrispondenza dei settori maggiormente acclivi
- Localizzati ristagni idrici in corrispondenza della metà medio-superiore della frana, direttamente a valle della strada poderale

- Il tracciato interesserà per intero il corpo di frana **Fr_6**, tra la sezione di progetto n.64a e la n.68
- Spalla est del viadotto n.3 in corrispondenza della frana **Fr_6**

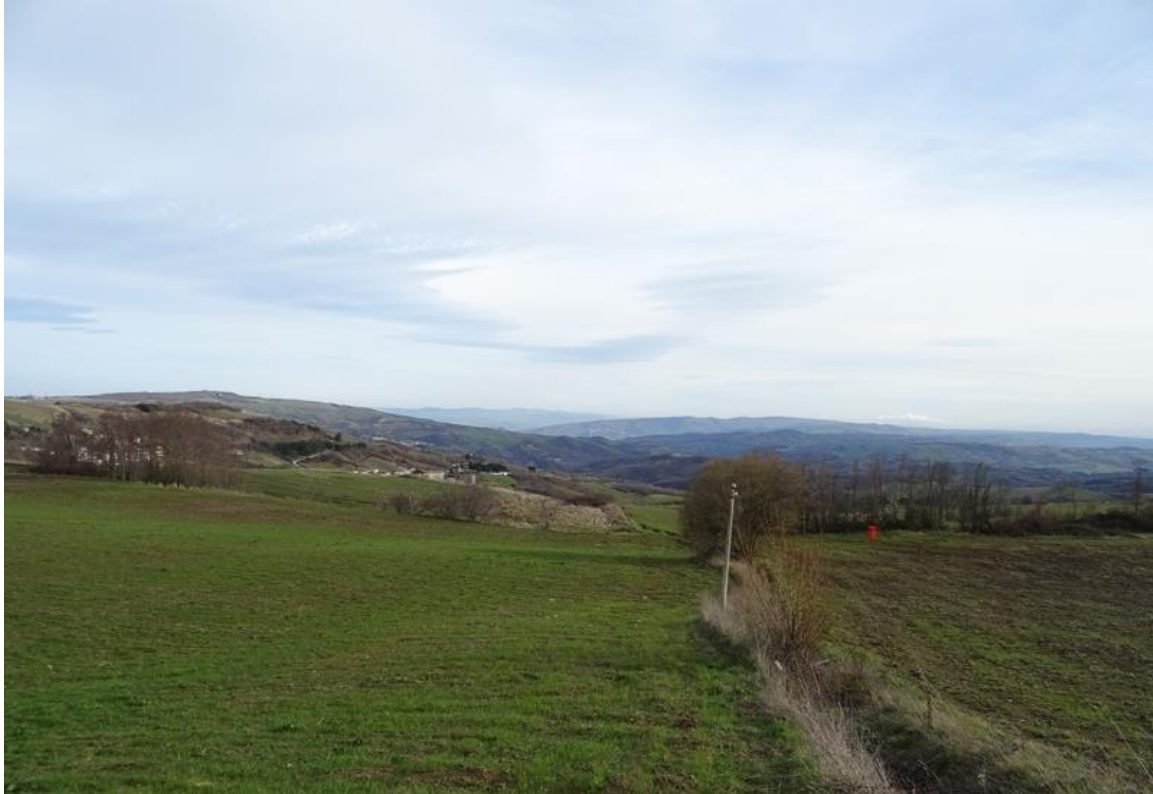
ST 12

- Pendio in leggero declivio che diviene mediamente ripido a valle degli 800m di quota
- Rimodellamenti superficiali legati all'attività agricola
- Presente testata di un blando impluvio diverse decine di metri a valle del tracciato

- Litologie poco evidenti per via dell'alta pedogenizzazione dei suoli

- Formazione delle argille varicolori (Avp) formata da Argille Varicolori prevalentemente pelitiche, costituite da argille scagliose con intercalazioni di strati marnosi e calcarenitici

- Blande evidenze di movimento legate a depressioni e scarpate secondarie poste ai lati del corpo di frana principale, denominato **Fr_08**
- Presenti più ordini di scarpate di scivolamento
- Diffuse evidenze di creep, soprattutto in corrispondenza dei settori maggiormente acclivi

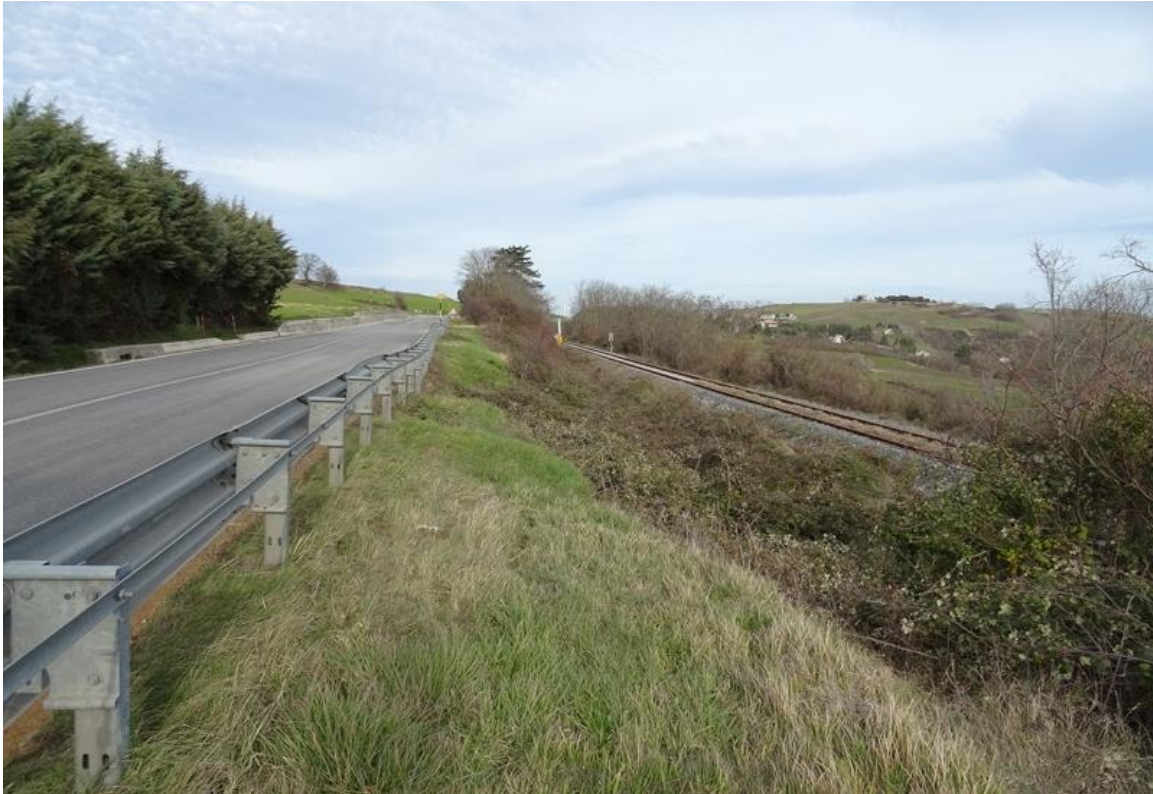
SCHEDA DI RILEVAMENTO – 13

- Massicciata stradale dell'attuale tracciato della SS87
- Piccola scarpata morfologica lungo la fascia di territorio compresa tra il tracciato stradale e quello ferroviario

- Evidente ribassamento della livelletta stradale in corrispondenza della nicchia della **Fr_08**
- Localizzate fessurazioni della coltre di asfalto
- Apparente assenza di tracce di cedimenti o di assestamenti in corrispondenza del rilevato ferroviario

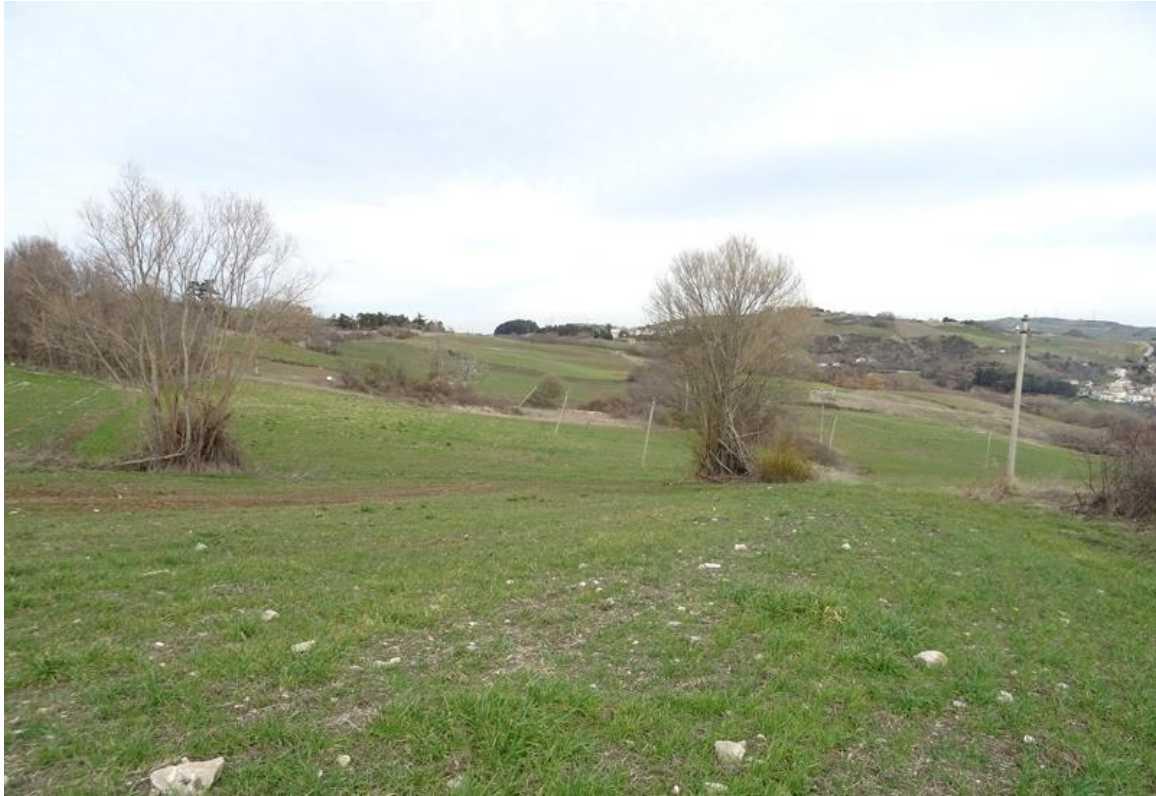
- Pendio in leggero declivio posto a valle di una blanda scarpata morfologica
- Rimodellamenti superficiali legati all'attività agricola

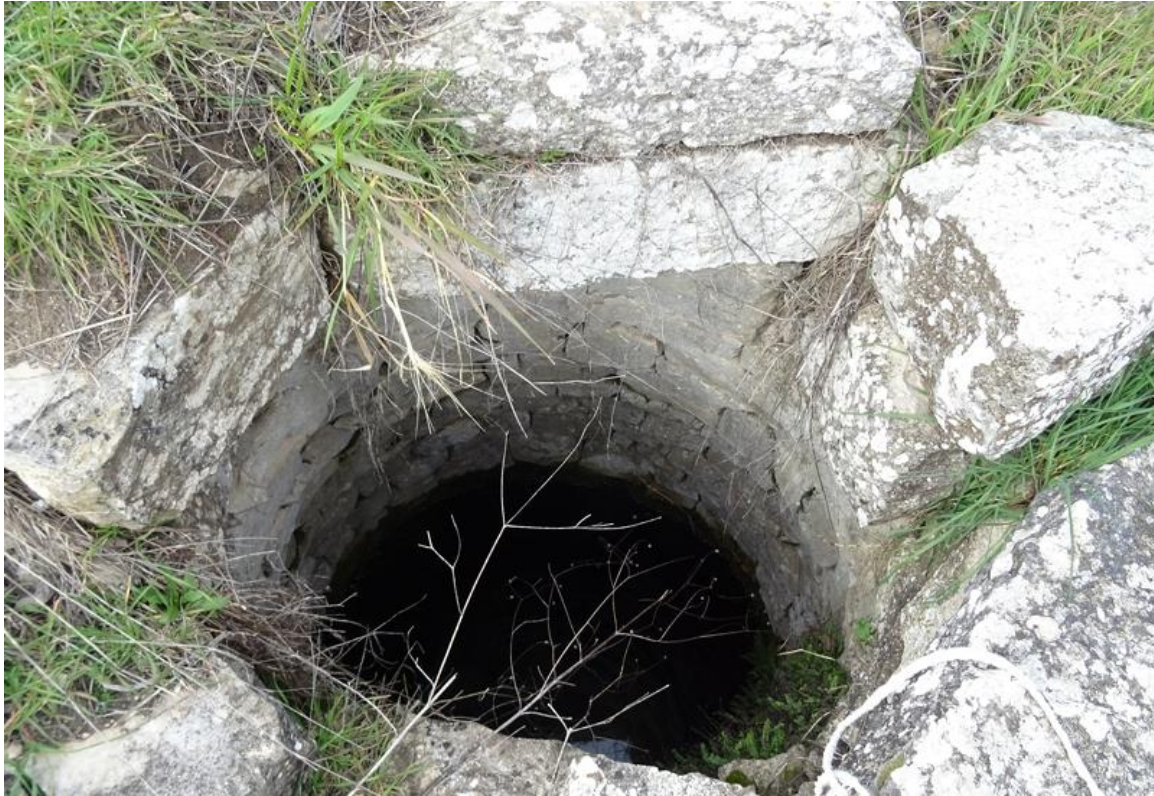
- Pendio in leggero declivio
- Rimodellamenti superficiali legati all'attività agricola

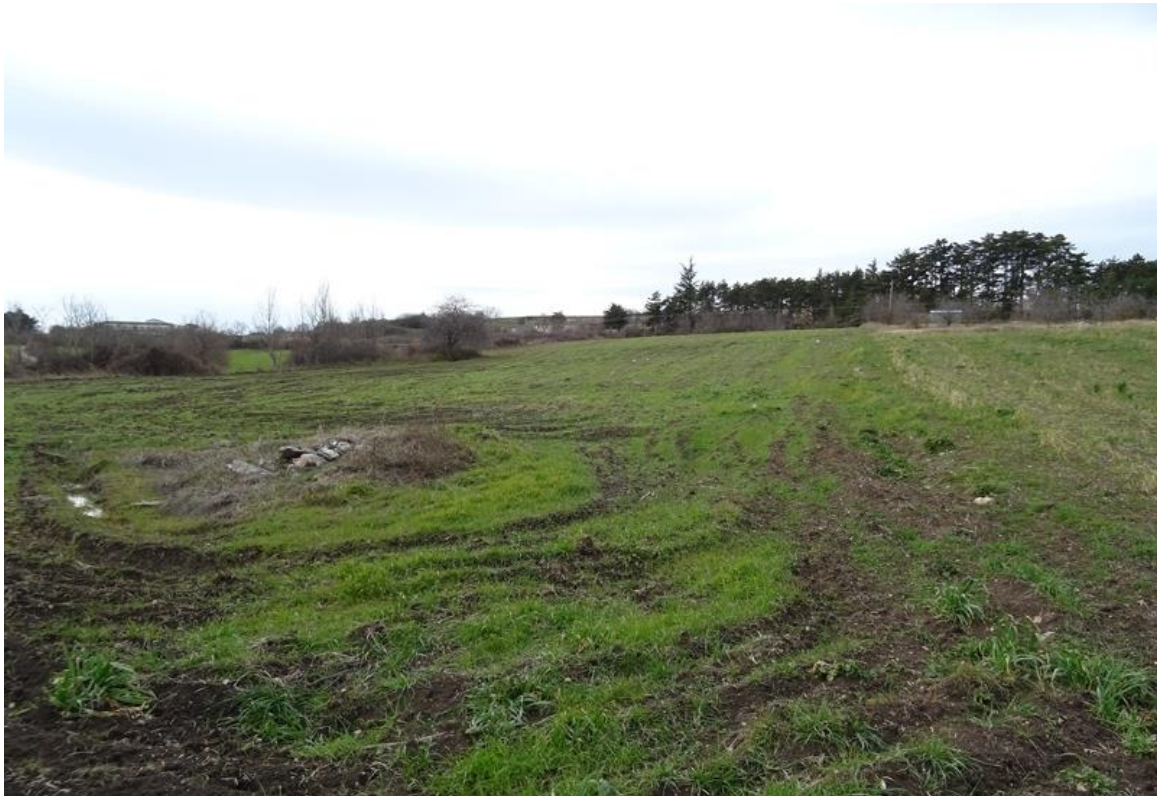
- Pendio in leggero declivio
- Rimodellamenti superficiali legati all'attività agricola

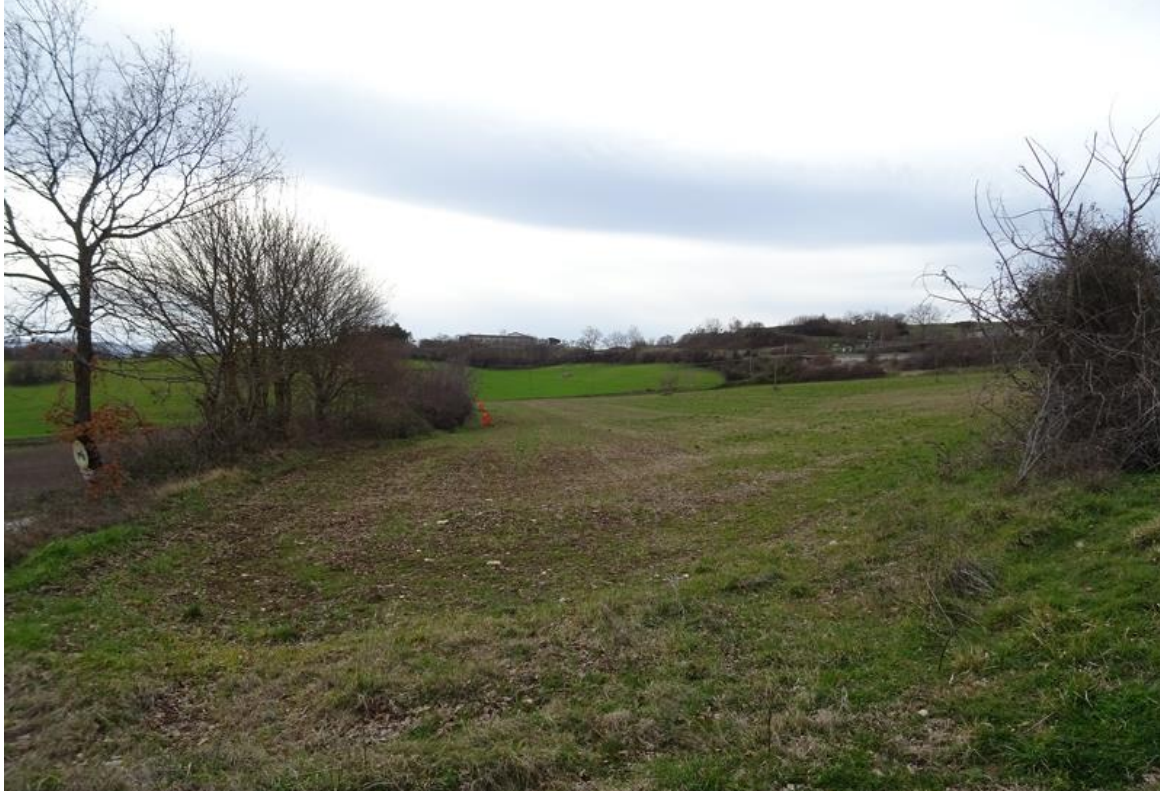
- Pendio in leggero declivio
- Rimodellamenti superficiali legati all'attività agricola
- Localizzati rimodellamenti a seguito del tombamento del collettore fognario o della rete acquedottistica

- Zona interessata dal rilevato del tracciato in progetto e dalla spalla est del viadotto n.2

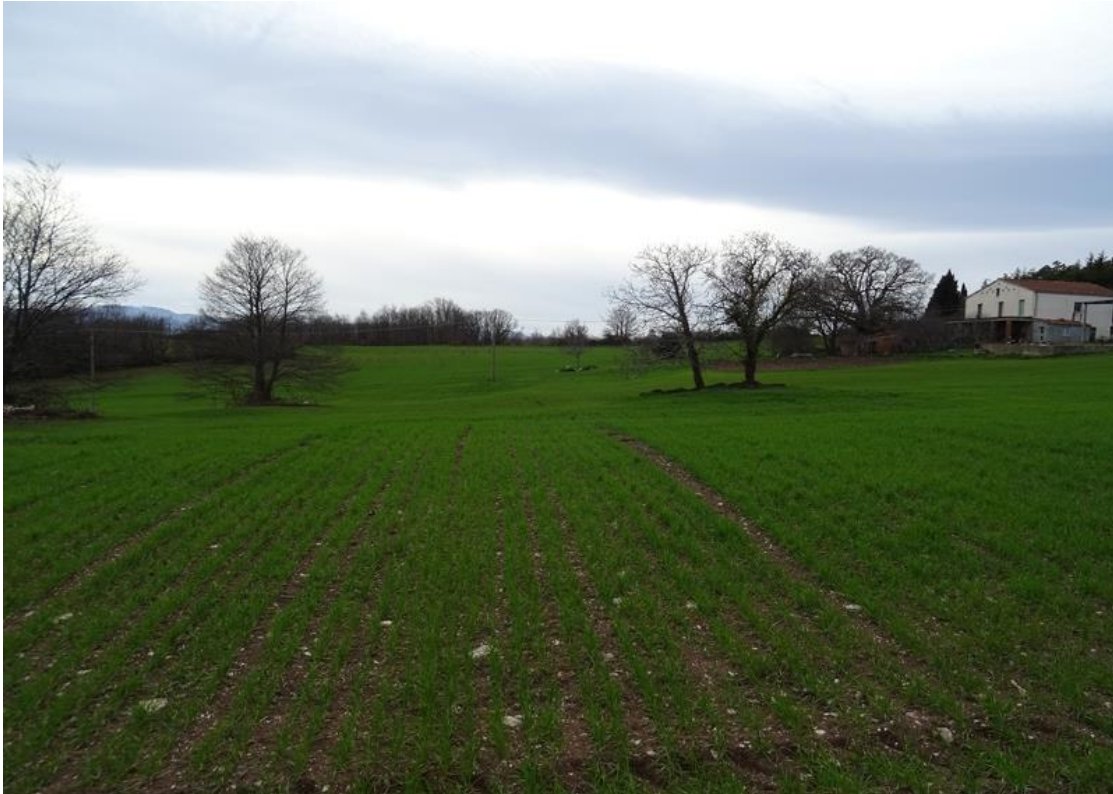
- Pendio in leggero declivio
- Rimodellamenti superficiali legati all'attività agricola

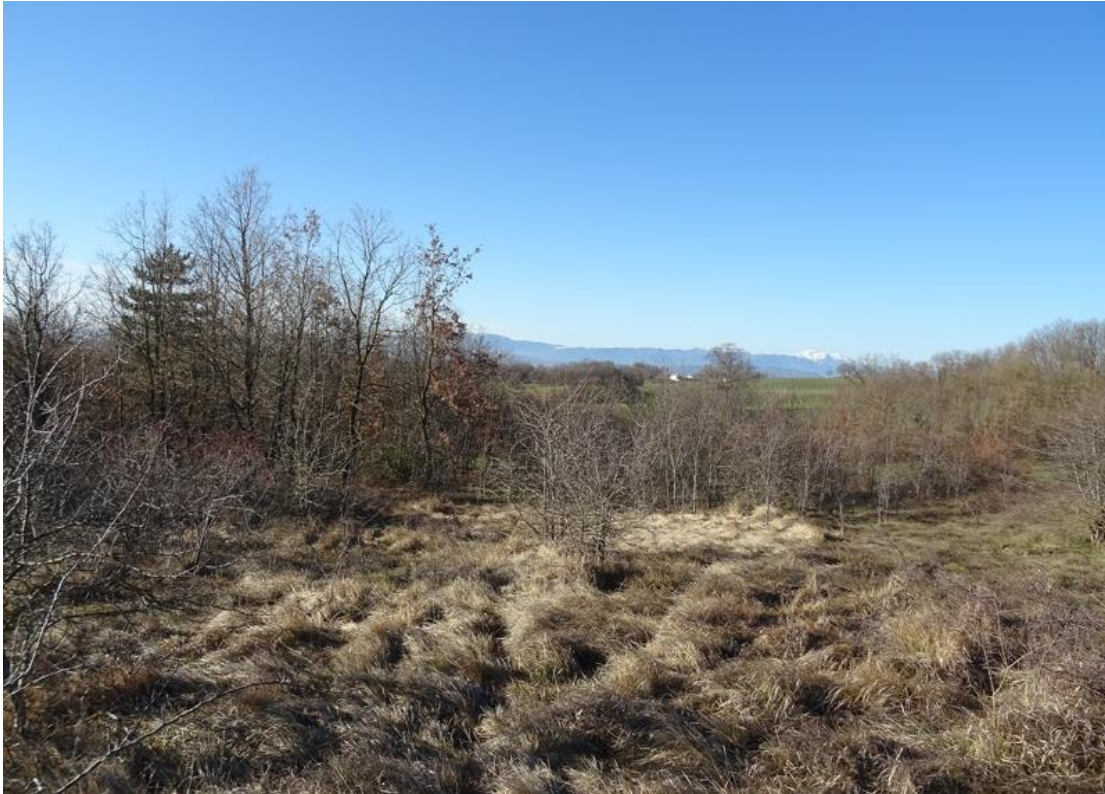
- Superfici piane o in leggero declivio
- Rimodellamenti superficiali legati all'attività agricola
- Terreno attualmente in stato di abbandono

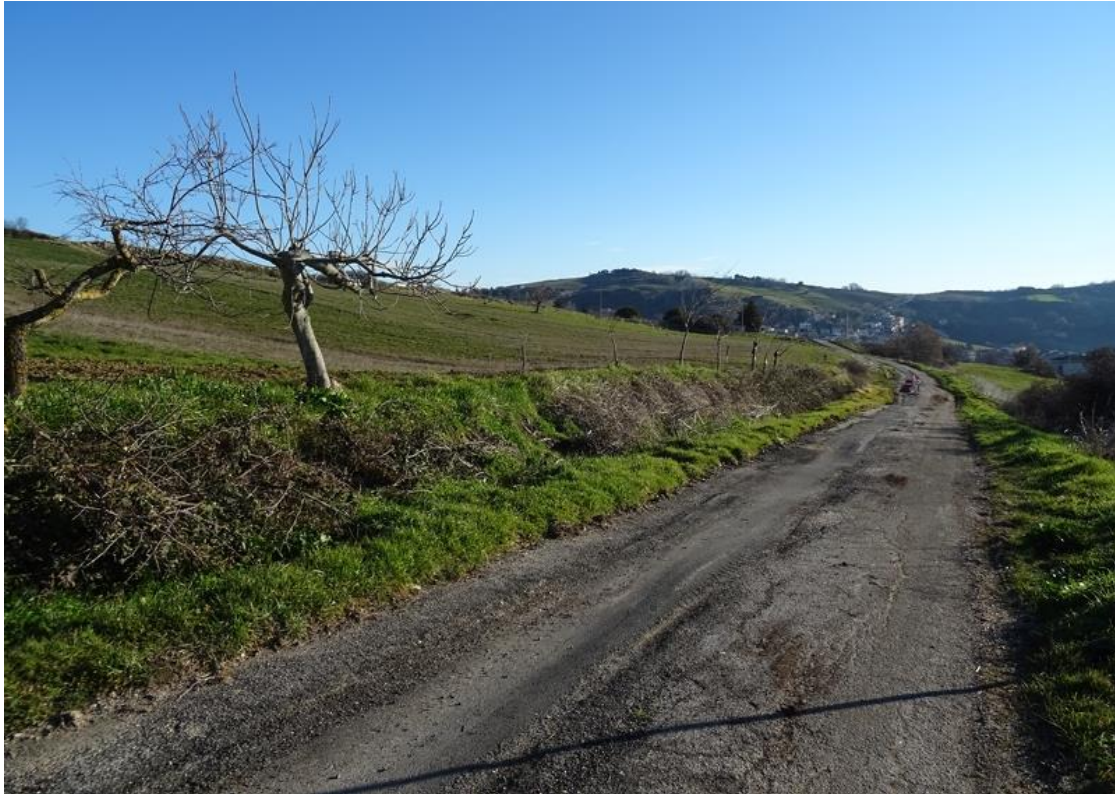
- Superfici blandamente inclinate
- Rimodellamenti superficiali legati all'attività agricola
- Localizzati rimodellamenti antropici per la realizzazione della rete stradale e dei canali di scolo

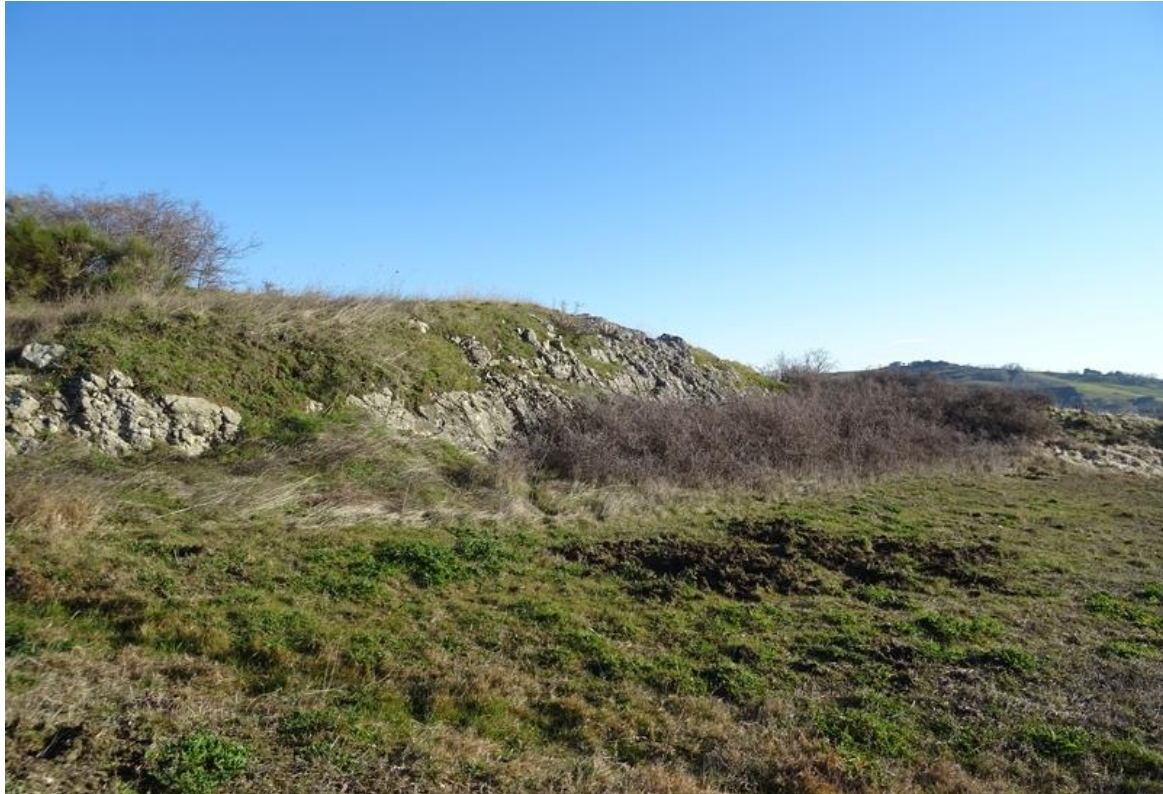
- Affioramento roccioso in corrispondenza del coronamento di una scarpata di frana
- Alla base dell'affioramento, superfici piane o in leggero declivio
- Terreni limitrofi rimodellati a seguito delle attività agricole
