ADEGUAMENTO S.S. n°87 "SANNITICA"

INTERVENTI LOCALIZZATI PER GARANTIRE LA PERCORRIBILITA' IMMEDIATA TRATTO "CAMPOBASSO – BIVIO S.ELIA" LOTTE A2 E A3

GE – GEOLOGIA GEOMORFOLOGIA E IDROGEOLOGIA

SCHEDE DI RILIEVO GEOLOGICO-GEOMORFOLOGICO

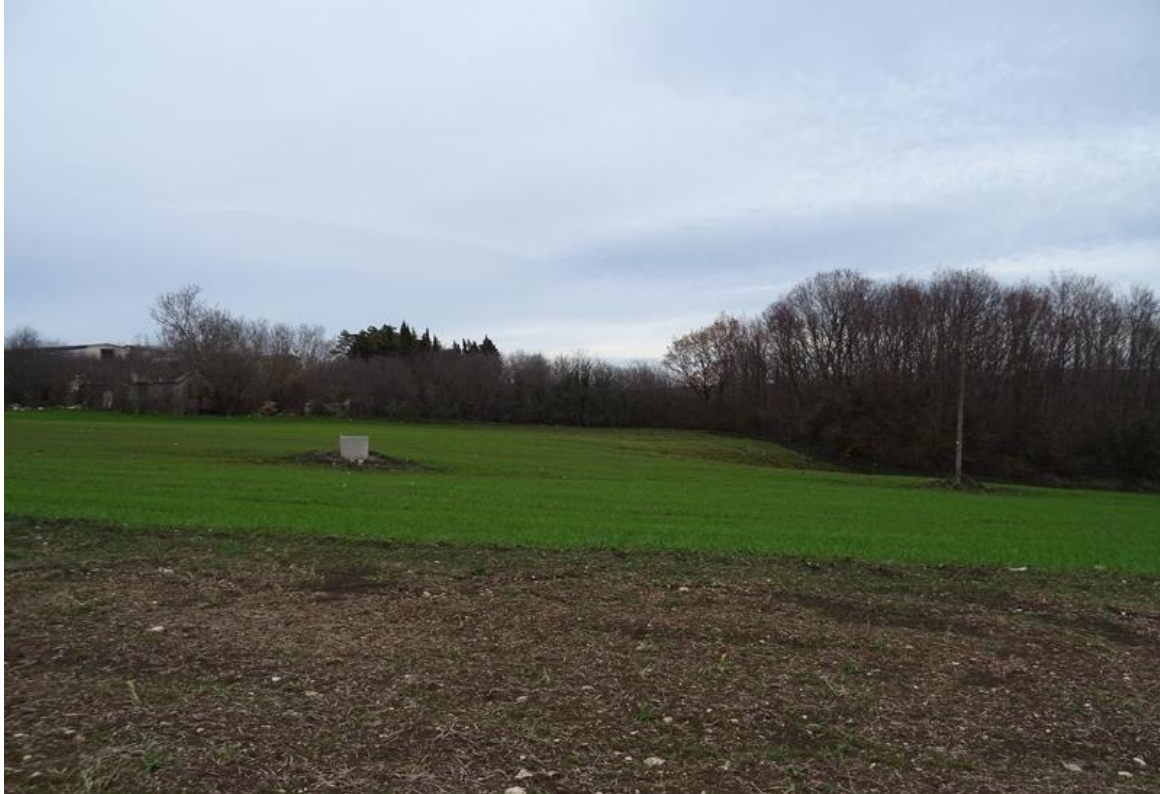
- Superfici in leggero declivio
- Terreni superficialmente rimodellati a seguito delle attività agricole

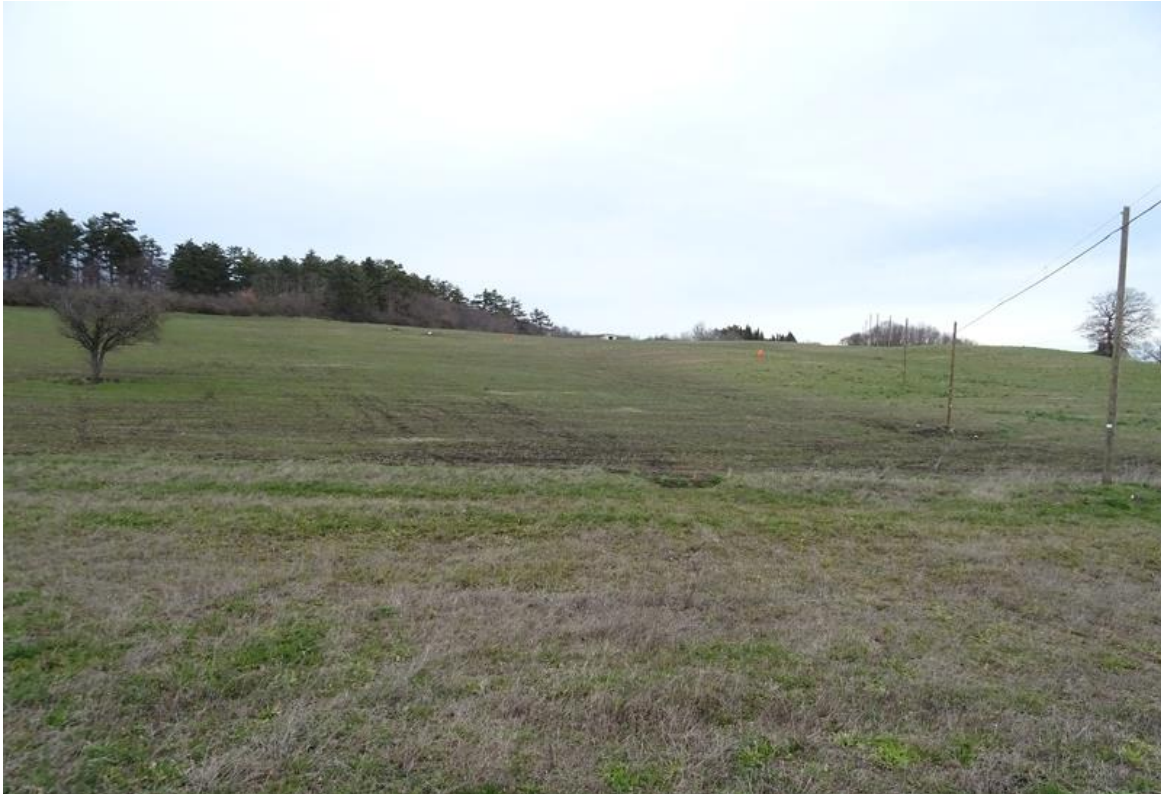
- Superfici in leggero declivio
- Terreni superficialmente rimodellati a seguito delle attività agricole
- Blando impluvio che si prolunga verso valle nel Vallone della Martina

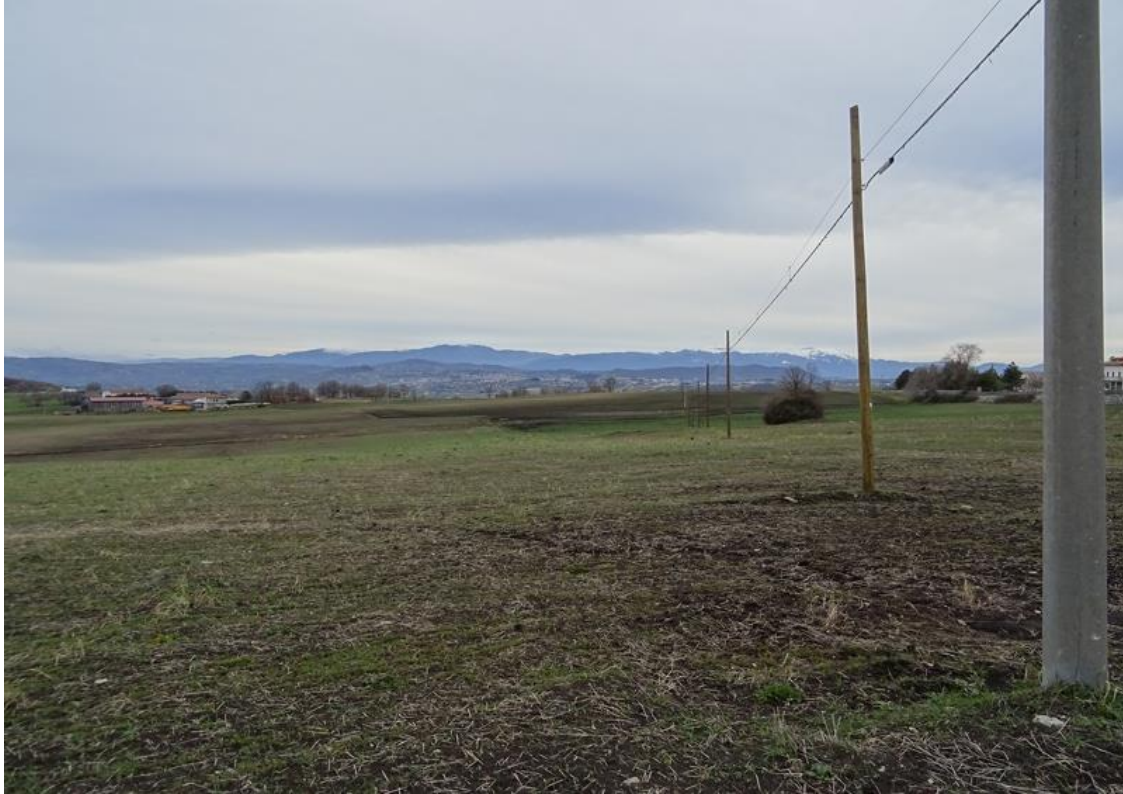
- Superfici in leggero declivio
- Terreni superficialmente rimodellati a seguito delle attività agricole

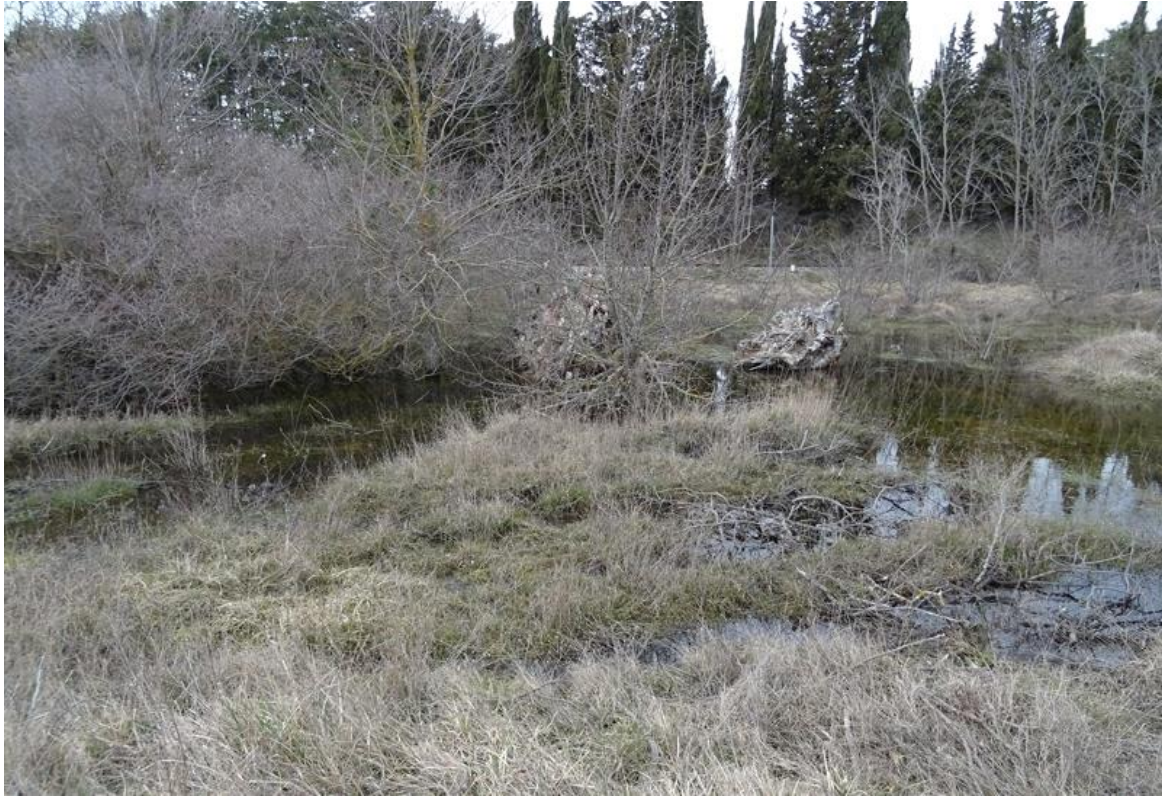
- Superfici piane con blande depressioni
- Localizzati rimodellamenti antropici per via della massicciata ferroviaria
