# ADEGUAMENTO S.S. n°87 "SANNITICA"

## INTERVENTI LOCALIZZATI PER GARANTIRE LA PERCORRIBILITA' IMMEDIATA TRATTO "CAMPOBASSO – BIVIO S.ELIA"

PROGETTO DEFINITIVO

### RELAZIONE DI COMPATIBILITA' MORFOLOGICA

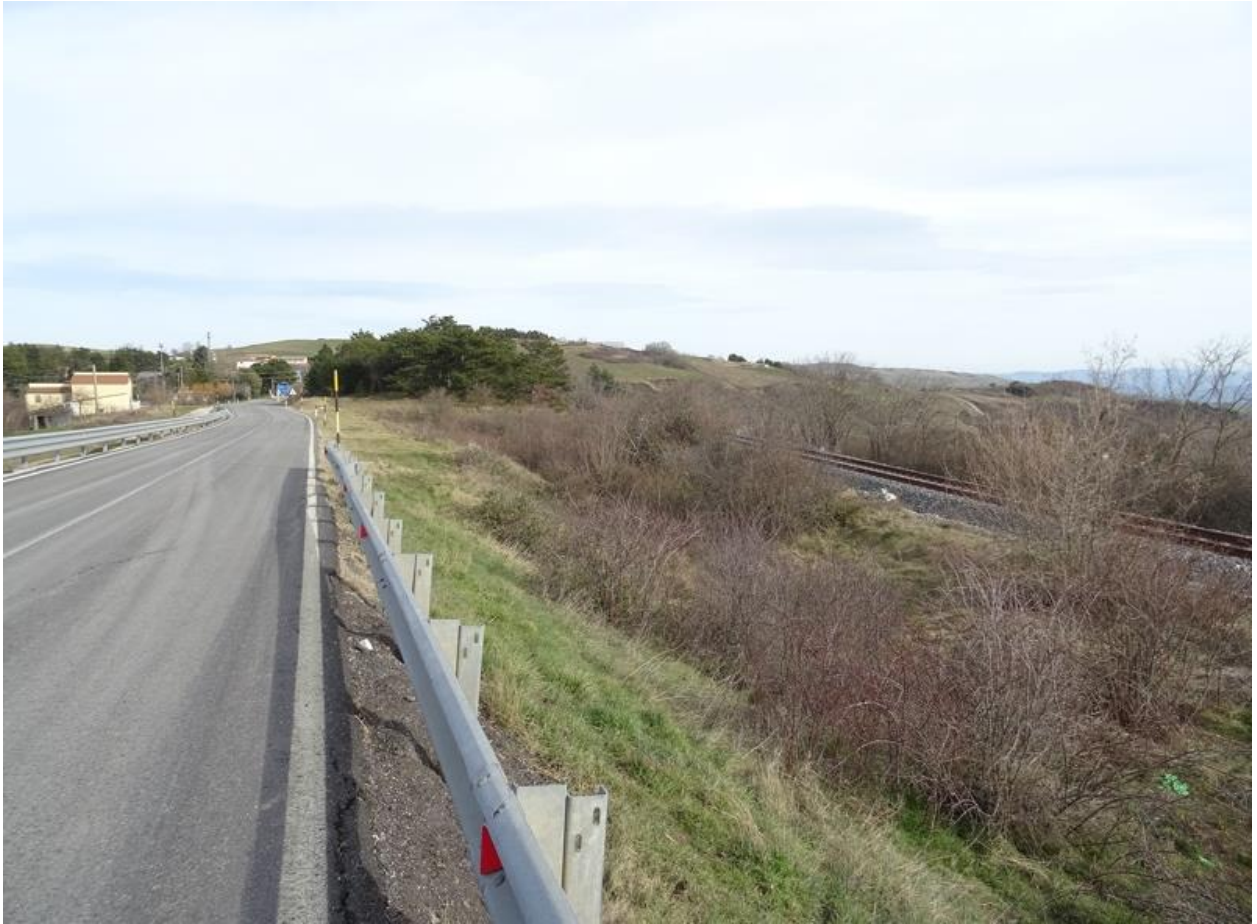
Figura 3 - Vista dell'estremità orientale dell'area di studio, dove l'attuale tracciato della S.S.87 corre lungo la cresta della dorsale morfologica

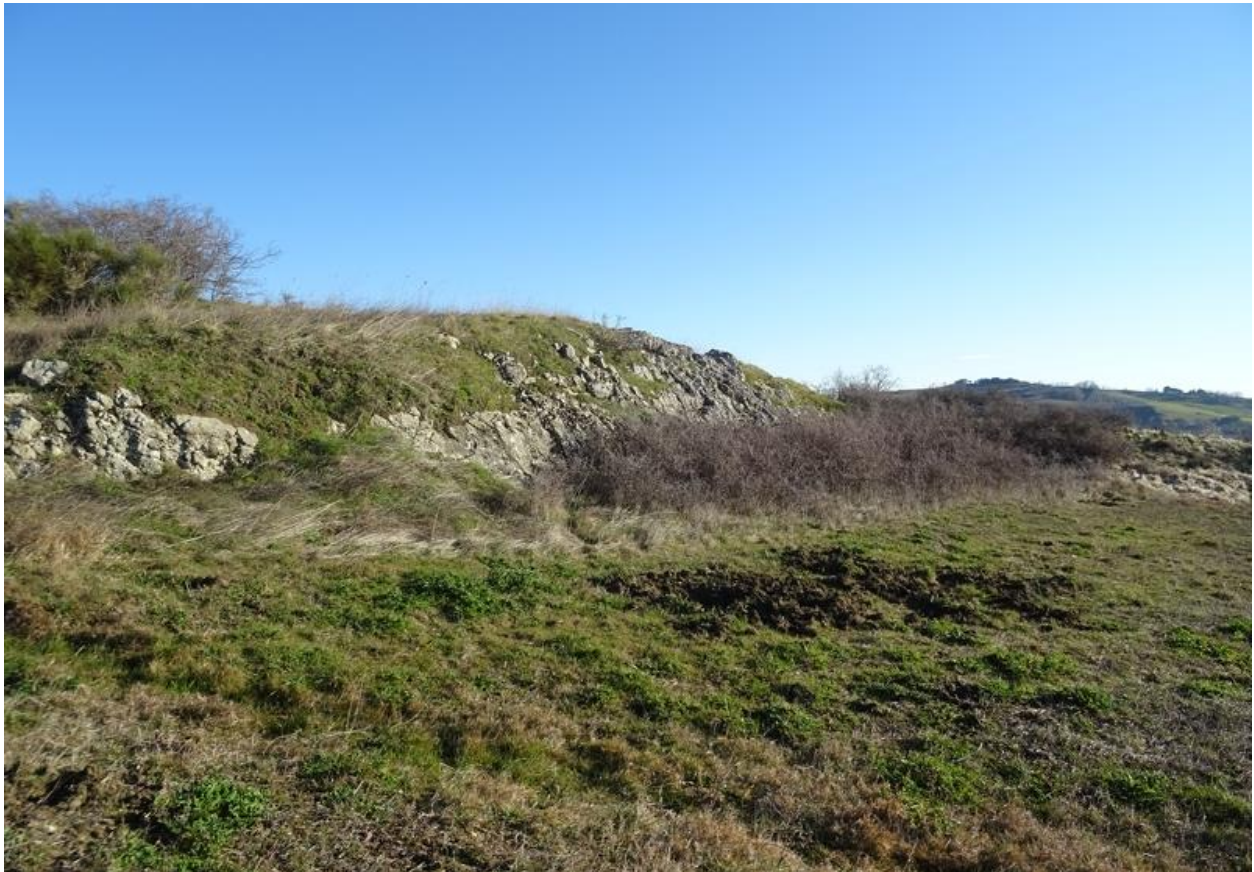
Figura 4 - Affioramento della successione lapidea in corrispondenza di una nicchia di frana

- **Successione lapidea delle Argille Varicolori (AVL):** alternanza di calcareniti, calciruditi bianche e grigie, calcilutiti con strati che raggiungono spessori massimi nell'ordine del mezzo metro con interstrati argilloso-marnosi di colore rosso-verdastro (Figura 4);

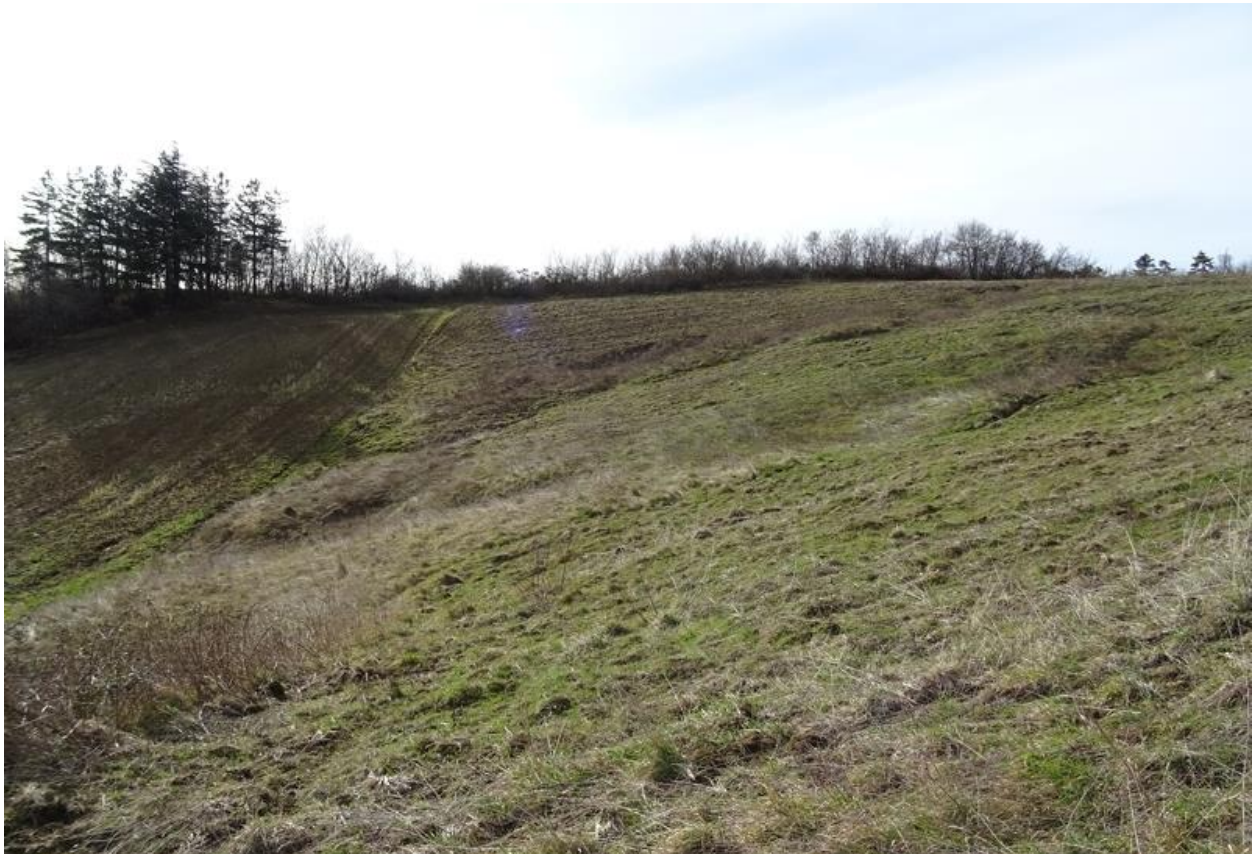
Figura 5 - Esempio di frane superficiali in corrispondenza del settore NE del tracciato in progetto
