# Impianto fotovoltaico "Corigliano d'Otranto" Comune di Corigliano d'Otranto (LE)

#### SORGENIA RENEWABLES S.r.I

# **RELAZIONE AGRONOMICA**

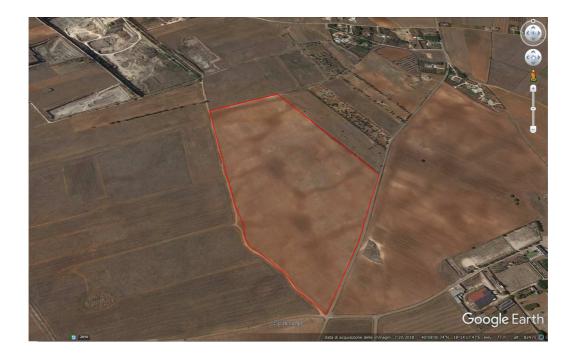
Il terreno oggetto d'intervento ubicato in agro di Corigliano d'Otranto (Le) nelle immediate vicinanza della Masseria "L'Appidè" il cui posizionamento topografico e le relative coordinate GPS è evidenziato nella foto sottostante:

Si idividua nel N.C.T al foglio 25 del comune di Corigliano d'Otranto ed è costituito da quattro particelle, a costituire, insieme, un unico corpo fondiario, e precisamente 22-25-26 e 27 ed ha una superficie catastale TOTALE di ha 16.98.84.

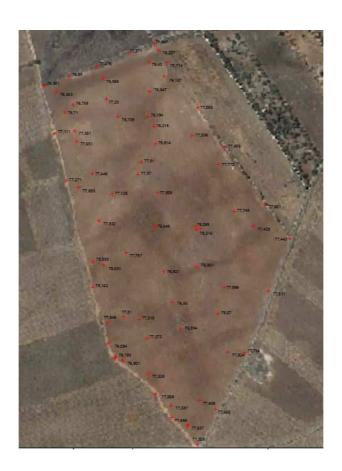
Nell'inquadramento aereofotogrammetrico in figura sottostante è possibile constatare che la quota

del terreno si aggira intorno agli 77 m s.l.m.
