2. Indagini Geonostiche in Situ

2.3 Incrocio SP 140 con Centrale TERNA S.p.A.

CO₂ -MANDORLETO SPERIMENTALE A MECCANIZZAZIONE INTEGRALE E A GESTIONE DI PRECISIONE CONSOCIATO CON IMPIANTO FOTOVOLTAICO

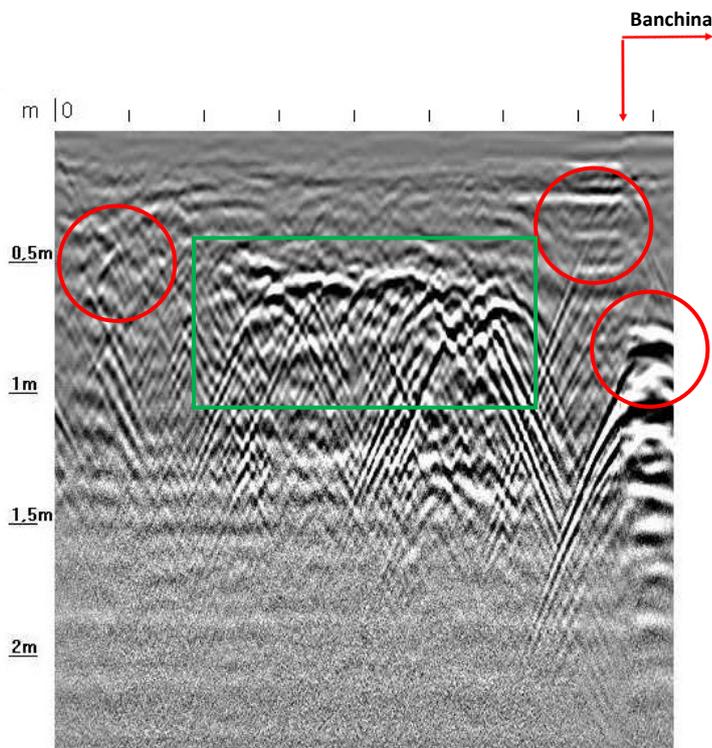
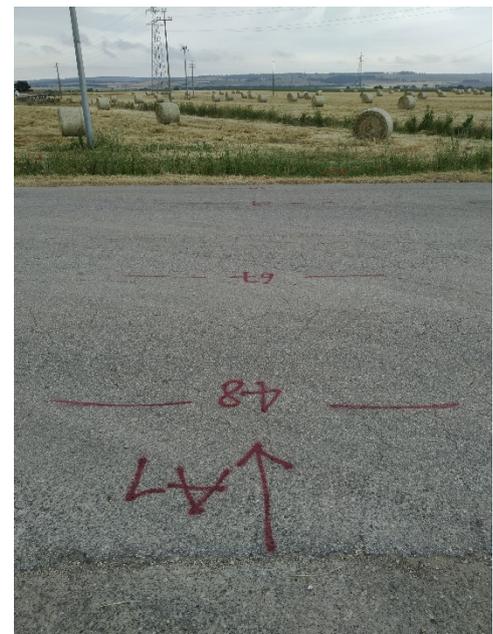
Figura 77-Radargramma A1 lungo SP 140

Non sono state notate anomalie del segnale GPR riconducibili, presumibilmente, a cavità o ambienti di origine naturale e/o antropica. Si riporta di seguito una sezione schematica delle anomalie riscontrate, le cui posizioni plano-altimetriche variano leggermente lungo il percorso stradale, e i radargrammi acquisiti ed elaborati presso l'incrocio tra la stazione TERNA Spa e la SP 140.

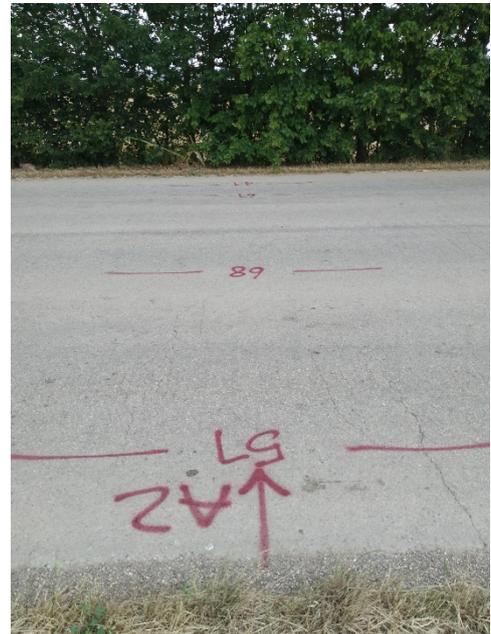
Figura 78-Radargramma A2 lungo SP 140

L'analisi dei dati acquisiti ha permesso di evidenziare delle aree di anomalia del segnale radar che, in relazione alla loro forma ed ampiezza, sono stati presumibilmente ricondotti a:

- 1) Presenza di n° 3 sottoservizi (cerchio di colore rosso): il primo nella parte a Sud-Ovest dell'asse viario a profondità compresa tra -0,50 e -0,60 mt da pc circa, il secondo nella parte Nord-Est dell'asse viario a profondità compresa tra -0,40 e -0,50 mt da pc circa mentre il terzo attraversa perpendicolarmente la SP 140 per poi proseguire al di sotto della banchina in direzione Nord-Ovest verso Contrada "Iesce" (MT) ad una profondità di circa -0,75 mt da pc (**Figura 83**), cavidotti;
- 2) Presenza di una presumibile antica struttura viaria sepolta ad una profondità variabile tra -0,60 -0,80 mt da pc circa in posizione da centrata a leggermente decentrata rispetto all'asse viario;
- 3) Spessore del manto stradale (orizzonte di colore rosso) di circa 0,28 mt di cui tappetino di usura circa 0,08 mt (**Figura 82**).

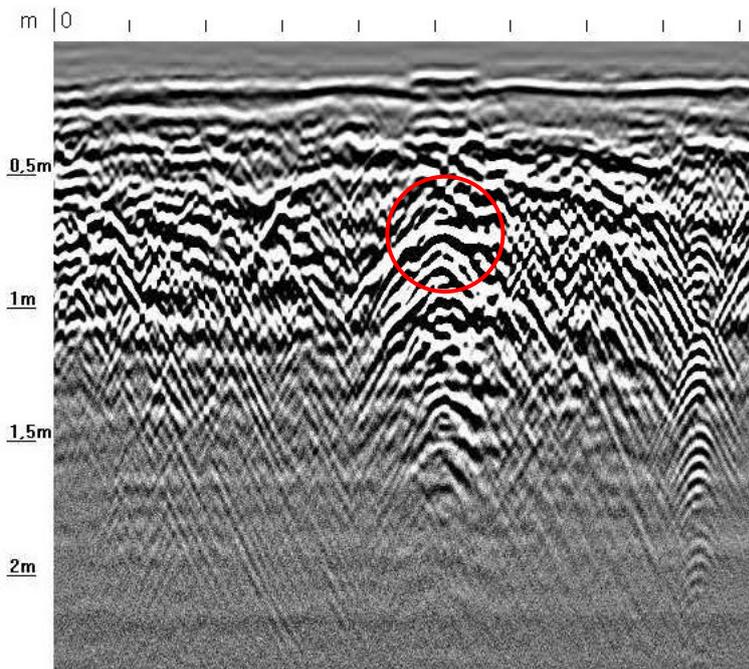
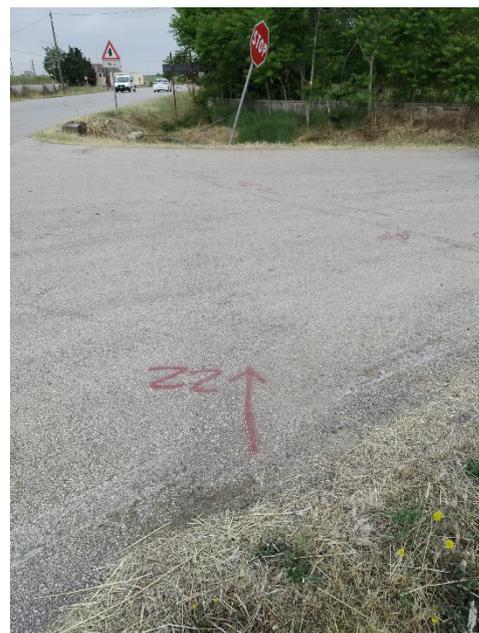
Figura 105-Radargramma T22 lungo SP 176. Nel cerchio rosso è indicato il sottoservizio a -0,70 mt da pc rappresentato in Figura 113

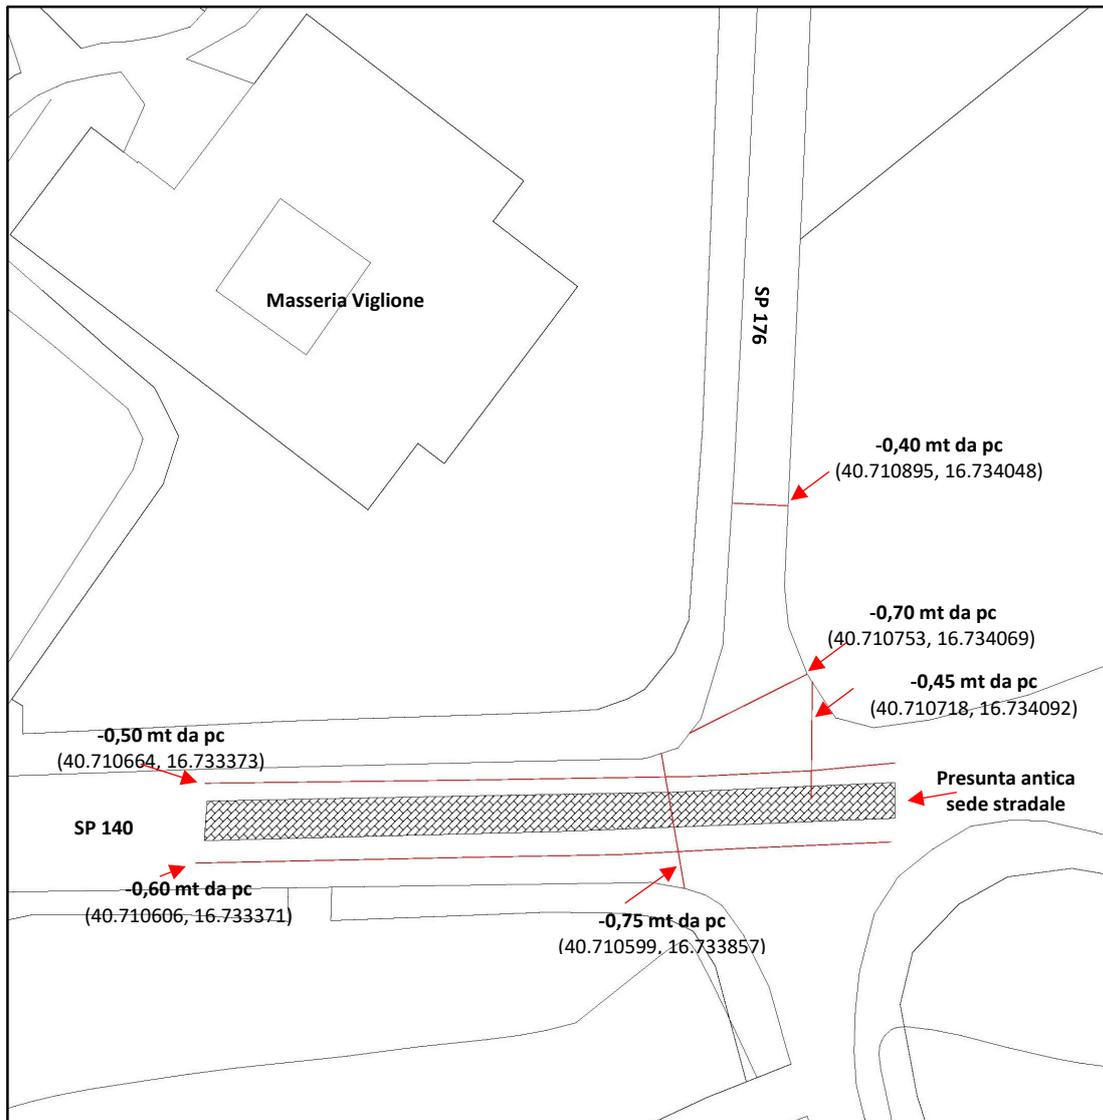
Figura 113-Sottoservizi ricostruiti presso l'incrocio della SP 140 con la SP 176

L'analisi dei dati acquisiti ha permesso di evidenziare delle aree di anomalia del segnale radar che, in relazione alla loro forma ed ampiezza, sono stati presumibilmente ricondotti a:

- 1) Presenza di sottoservizi così come riportati in Figura 113.
