**CO<sub>2</sub> - PROGETTO DI MANDORLETO SPERIMENTALE A  
MECCANIZZAZIONE INTEGRALE E A GESTIONE DI PRECISIONE  
CONSOCIATO CON IMPIANTO FOTOVOLTAICO**

**SANTERAMO IN  
COLLE (BA)  
STRADA  
PROVINCIALE N.176**

**RELAZIONE ELEMENTI PAESAGGIO AGRARIO**

**GENNAIO  
2020**

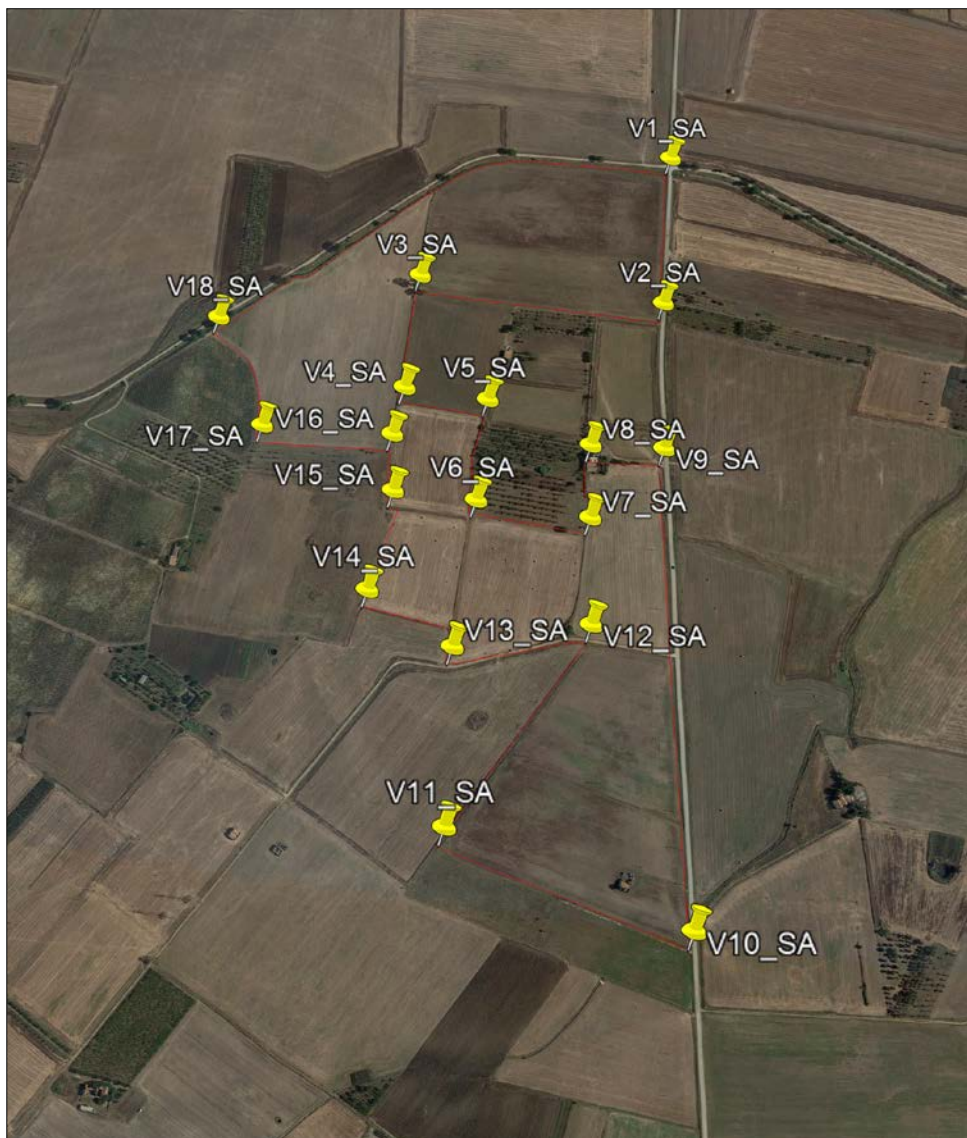
*Ortofoto dell'area di intervento*

L'intervento in oggetto riguarda un'area sita in agro del comune di Santeramo, in zona denominata *Le Matine*, in contrada Viglione, a circa 7 Km a sud del centro abitato.

L'area è sita lungo la Strada provinciale n.176, al confine con i territori di Matera e Laterza. Il lotto oggetto di intervento, con sviluppo lungo l'asse nord sud lungo la SP 176, ha una forma irregolare, per una superficie complessiva di circa 27 ettari (266.880 mq).

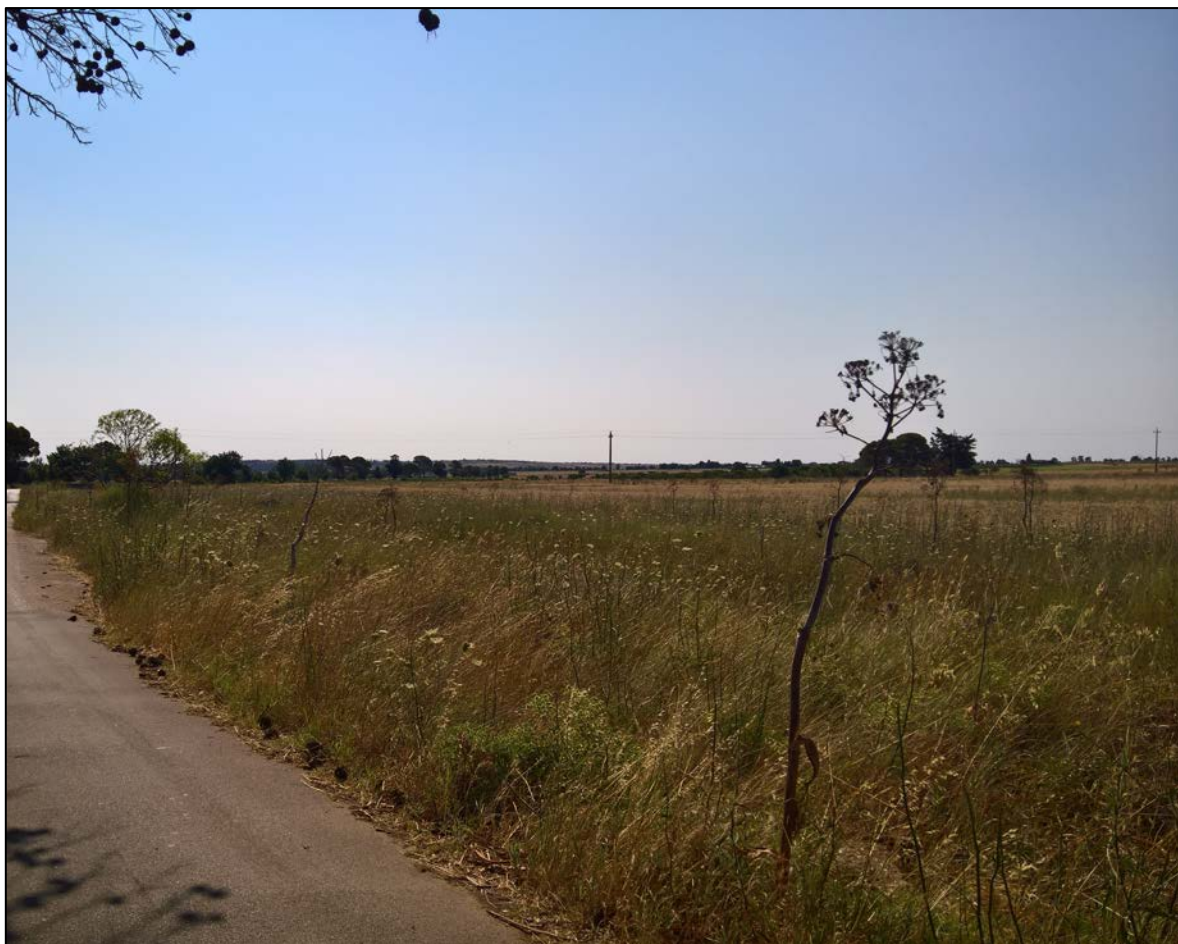
In particolare trattasi di un'area sub-pianeggiante con lievi pendenze, a le cui colture prevalenti sono seminativi, e, in misura minore, vigneti e frutteti.

*Immagine del lotto di intervento*

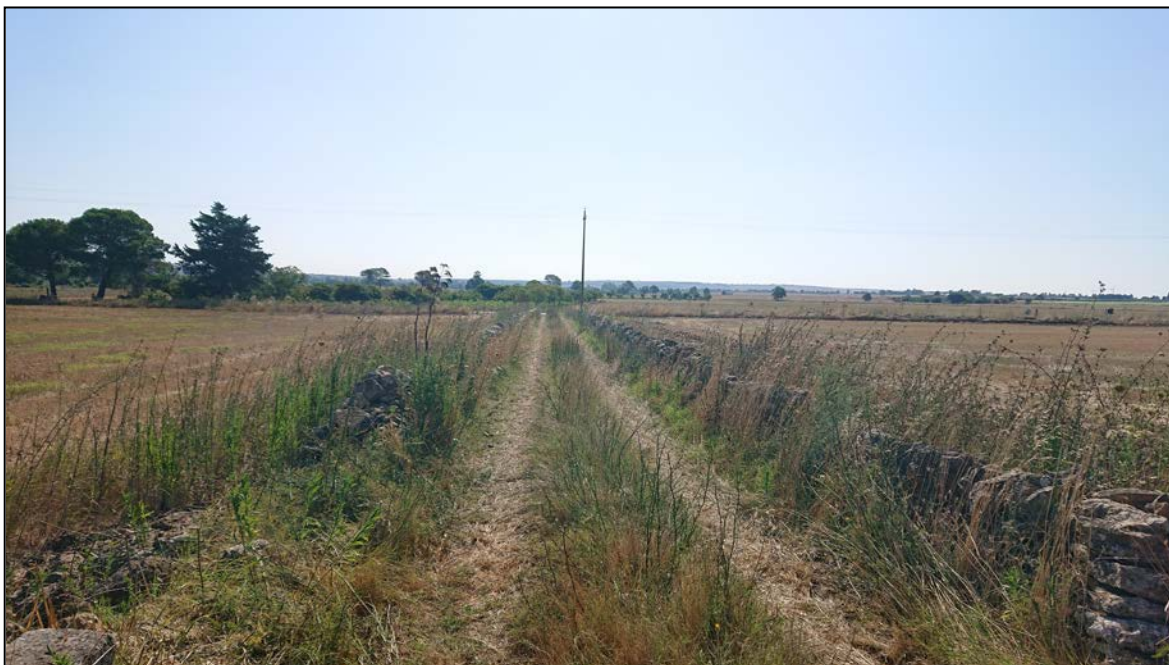
*Muretto a secco lungo strada interpoderale*

Lo stato di conservazione di questi muretti è variabile e dipende, in molti casi, dal conduttore del lotto. In alcune zone mantengono aspetto e consistenza uniformi, in altre, la maggioranza, la sua vista quasi si annulla tra le sterpaglie e sono presenti parti crollate o in pessimo stato di conservazione.

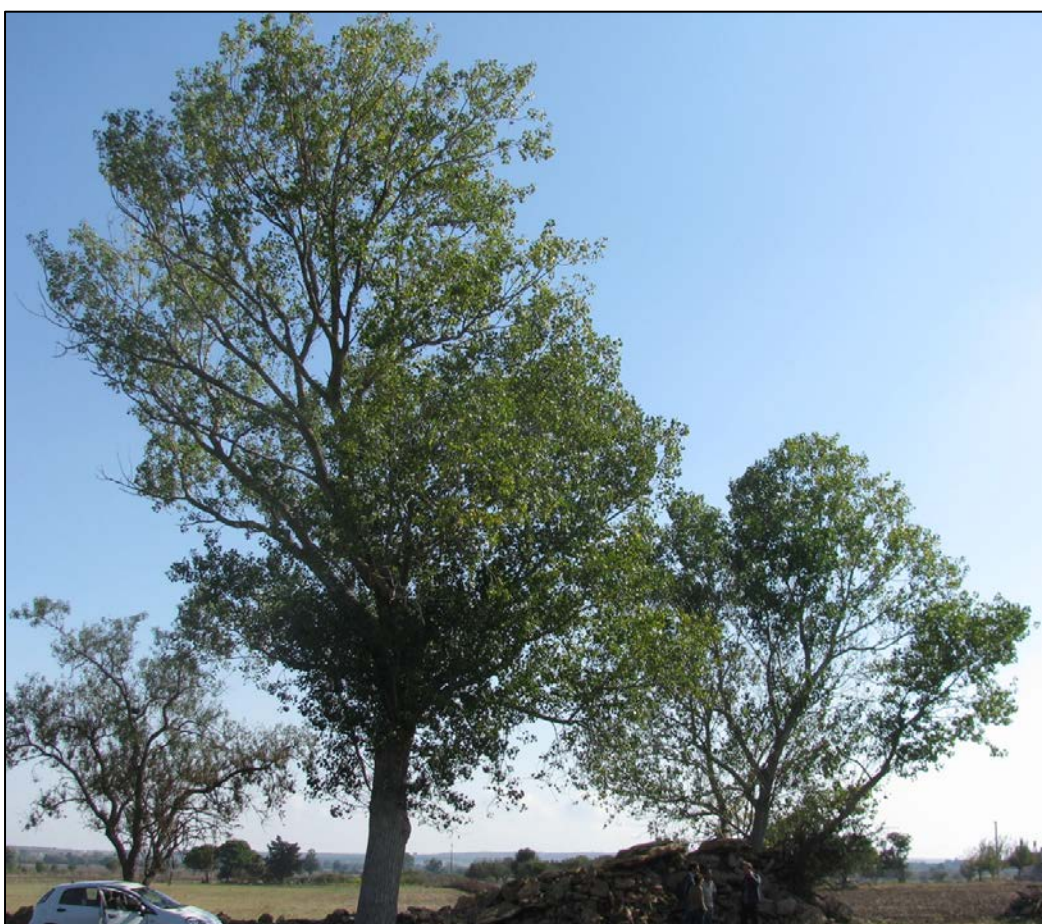
Il primo esemplare, alto circa 10 m, ha un calibro del tronco di 0,8 m misurato a 1,3 m dal suolo e, pertanto, non ha caratteristiche di monumentalità; esso ha perso la sua forma originale in seguito alla caduta della metà superiore della chioma, verosimilmente come esito di carie fungina. Infatti, l'albero presenta numerosi corpi fruttiferi e di grandi dimensioni appartenenti a funghi basidiomiceti, ascrivibili ai generi *Fomes*, *Ganoderma*, *Phellinus*, agenti della carie del legno. Questi funghi attaccano il pioppo e molte altre specie arboree forestali determinandone il

disseccamento irreversibile delle branche, che diventano fragili e soggette a caduta, fino alla lenta morte dell'albero. Il secondo esemplare, alto circa 6 m, non presenta habitus arboreo ma cespuglioso, con una ceppaia a 3 branche. Anche questo albero è compromesso da una grave attacco degli stessi funghi basidiomiceti agenti delle carie del legno, al pari di quanto manifestato dall'altro esemplare. Lo stato fitosanitario dei due esemplari è molto pregiudicato tanto da rappresentare un pericolo per gli operatori e i loro mezzi dovuto al rischio di caduta delle branche. I due alberi andrebbero estirpati e distrutti, anche perché costituiscono una continua ed abbondante fonte di inoculo della malattia.

*Esemplari di pioppo presenti nel sito*

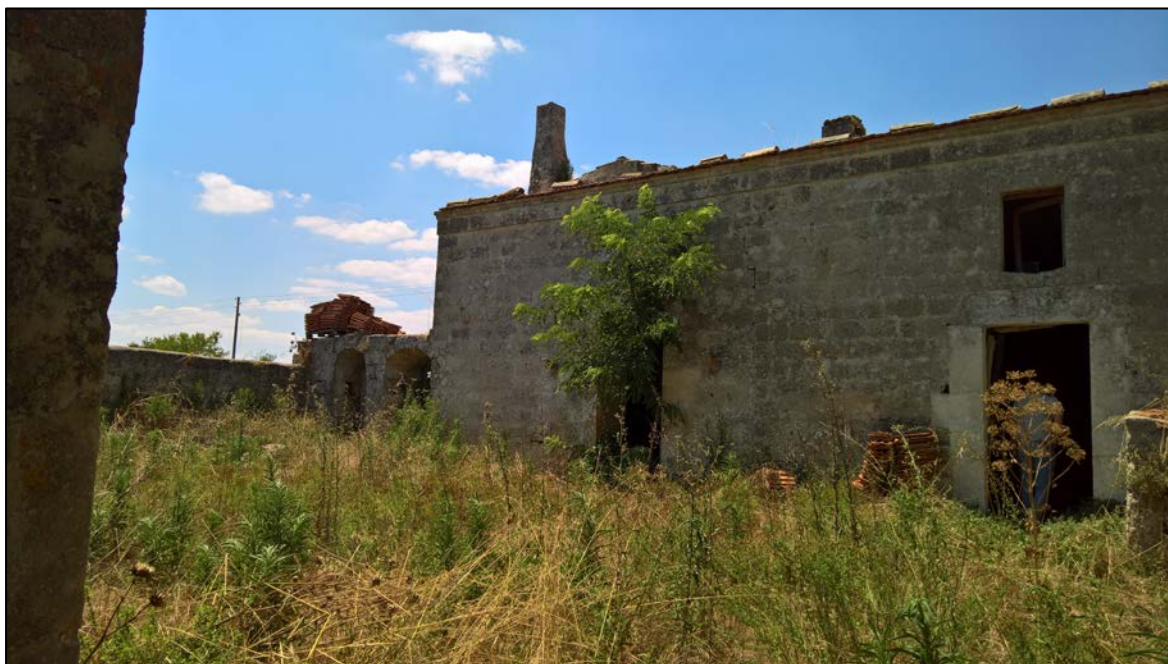
In questo caso trattasi di un edificio formato da diversi corpi mono e bicellulari di diversa destinazione d'uso ed epoca costruttiva, in cattivo stato di conservazione. Alcune coperture sono crollate e muffe ed erbe infestanti vanno progressivamente radicandosi sui muri perimetrali.

Come riportato negli elaborati grafici a corredo, solo metà dell'immobile è ricompreso nel lotto oggetto di intervento, in particolare un fabbricato bicellulare a un piano con volta a botte, avente le caratteristiche di abitazione monovano con stalla annessa. Non è individuabile, in questa porzione di edificio, la chiesetta citata dal documento del Mibac.

*Parte del fabbricato compreso nel lotto di intervento*

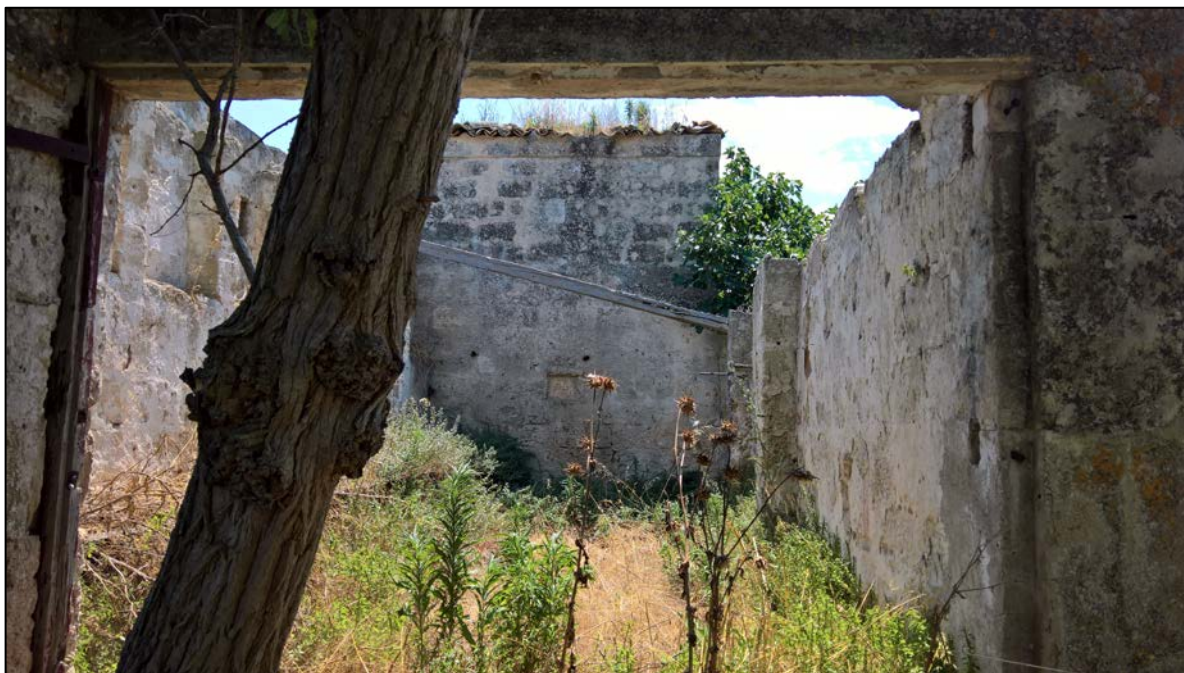
La parte dell'edificio, compresa nel lotto in oggetto, include anche un vano quadrangolare senza copertura, di cui non è presente la planimetria catastale in quanto identificato come unità collabente.

*Unità collabente*

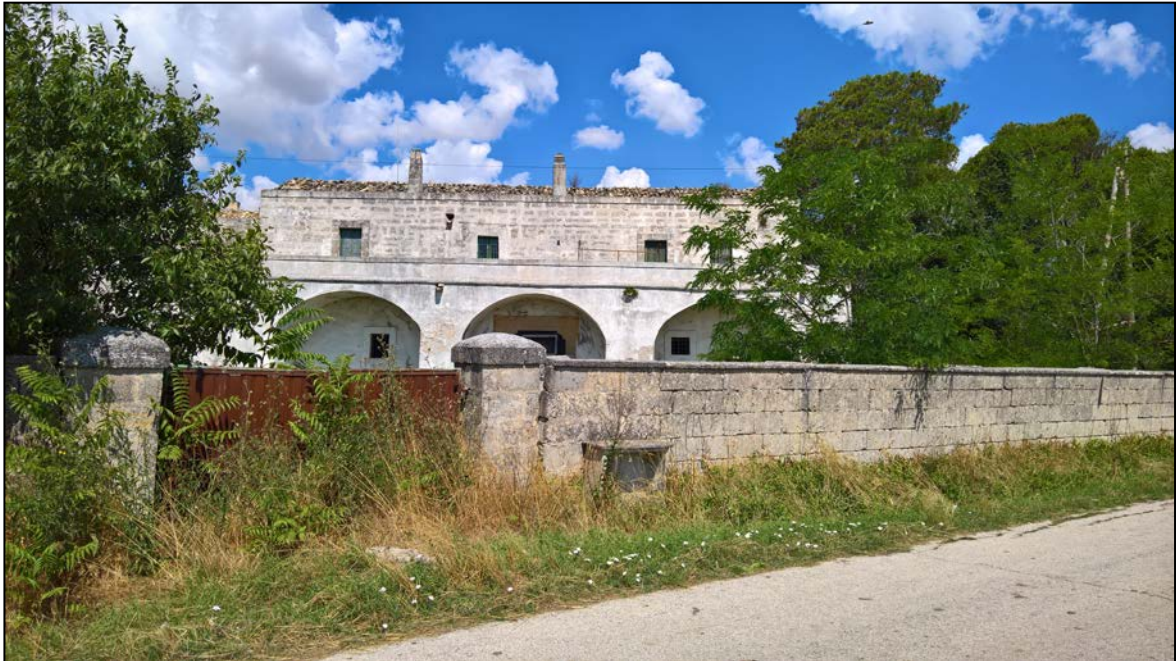
L'immobile, edificato dalla famiglia Caracciolo nel XVII secolo, è un esempio di masseria fortificata tipica del territorio murgiano, caratterizzata da torri e garitte per la difesa del territorio. I materiali principali di costruzione sono il tufo e la pietra calcarea. L'importanza storica del manufatto, oltre per il valore architettonico, deriva dalla sua posizione strategica sul territorio.

*Masseria Viglione*

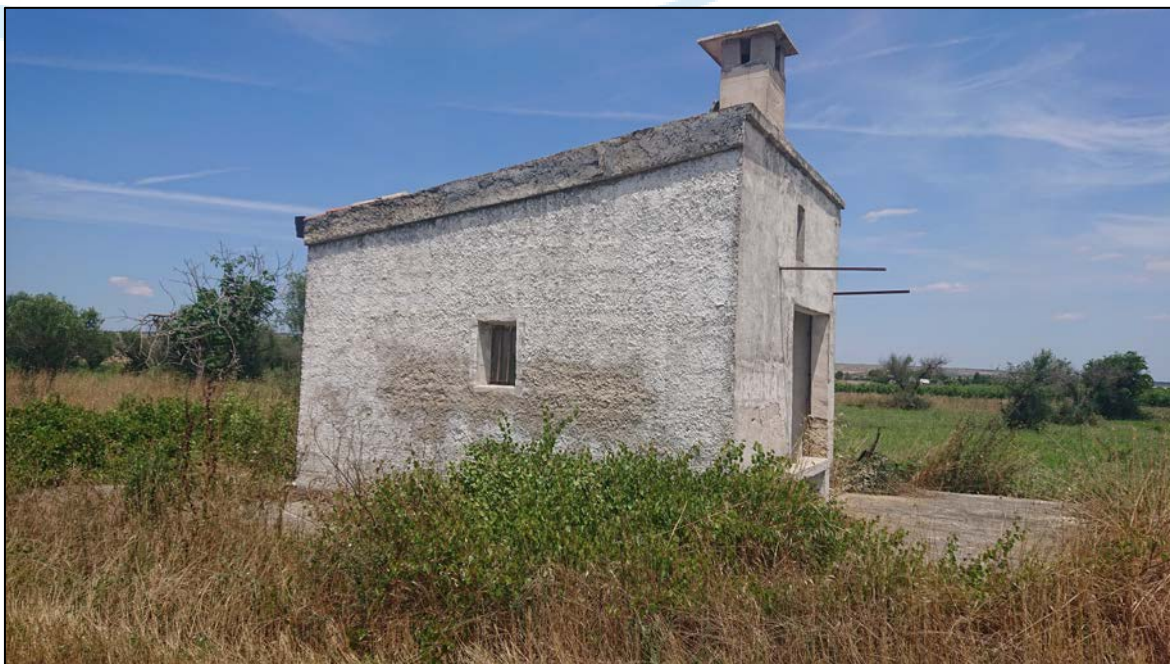
In tutta la zona delle Matine si rileva la presenza di una sorta di lamie, piccoli casolari monocellulari costruiti a partire dagli anni '50 dai proprietari dei fondi, e utilizzate per il ricovero degli attrezzi. Sono realizzati in cemento o in tufo con copertura piana o a falda. Lo stato di conservazione è variabile, alcuni sono parzialmente crollate, altri risultano in buono stato. Di solito accanto a queste costruzioni è presente un pozzo utilizzato per l'irrigazione del fondo.

*Casolare monocellulare in cemento per il ricovero degli attrezzi*

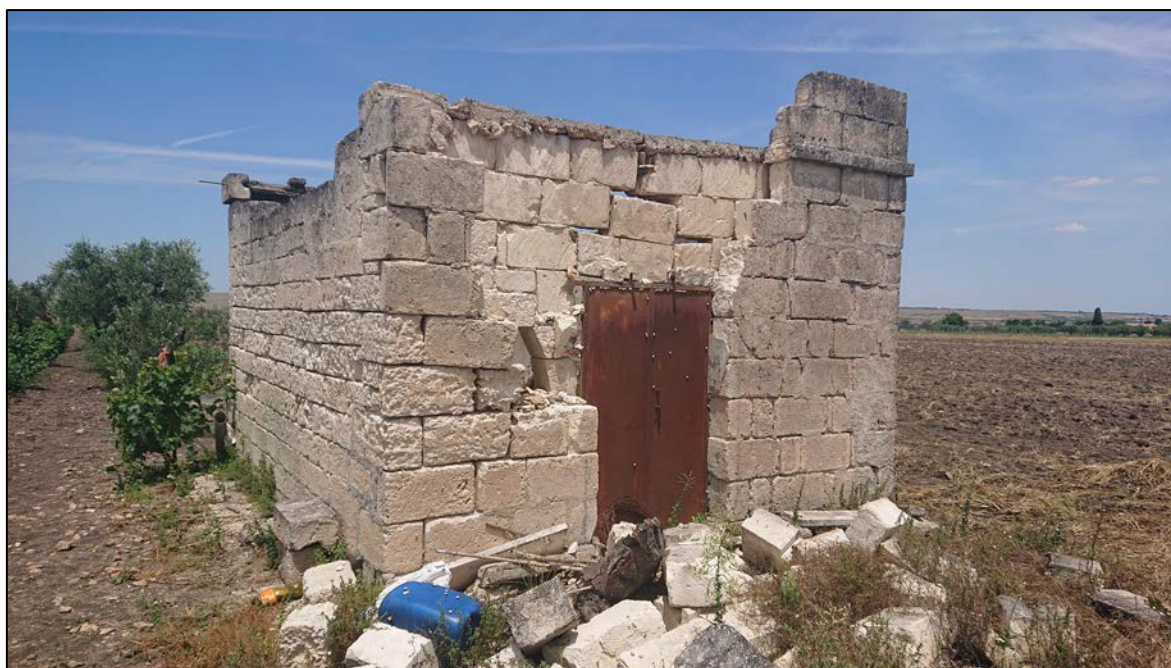
*Casolare monocellulare in tufo parzialmente crollata*
