Modulo per la presentazione delle osservazioni per i piani/programmi/progetti sottoposti a procedimenti di valutazione ambientale di competenza statale

Progetto di fattibilità tecnica ed economica del Raddoppio Cosenza-Paola/S. Lucido (galleria Santomarco). CUP: J71J20000110008

ALLEGATO TECNICO - OSSERVAZIONI

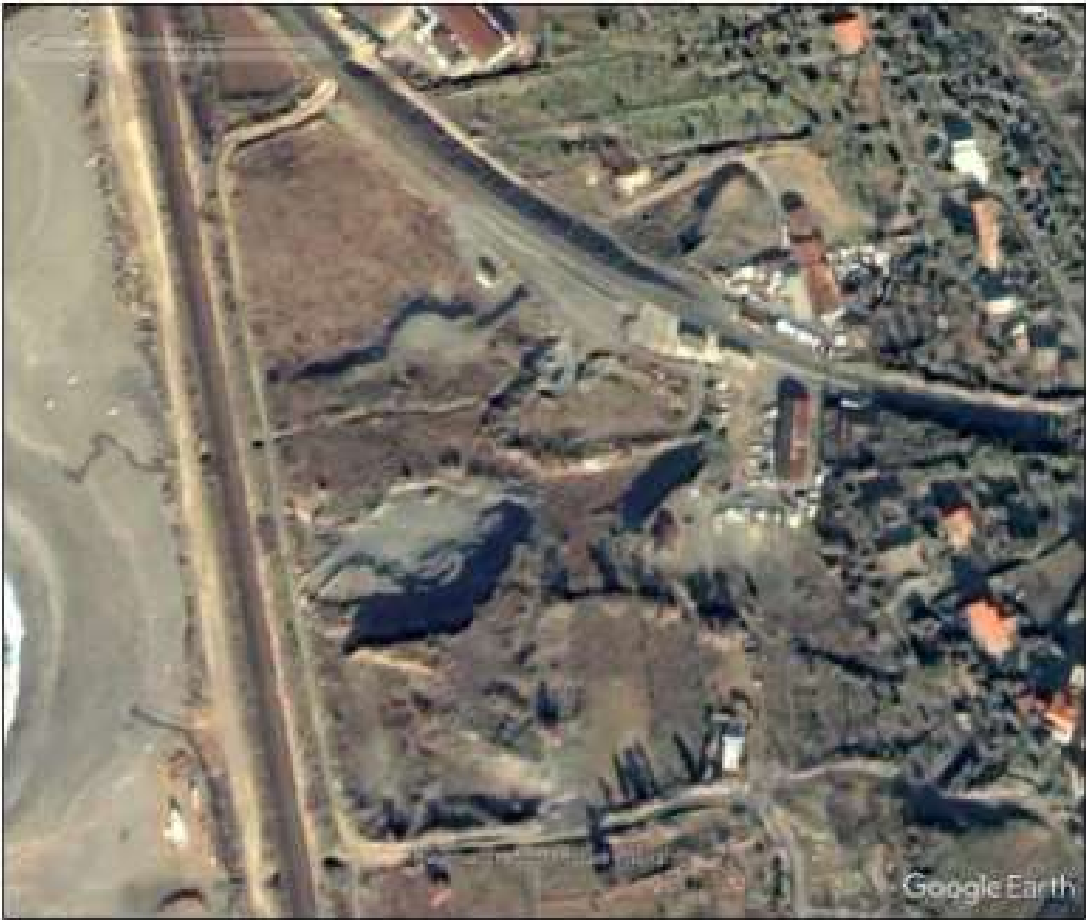
Figura 30: Stato del laghi nel 2004, fonte Google Earth

Secondo i documenti di progetto di RFI [ReISitCon], l'area AS04, che include l'attuale Area Mercatale del Comune di Paola, è stata oggetto di movimentazione, scavo e riporto di "notevoli quantità di terreni" dal 1989 fino al 2014.

L'area AS04 era inclusa fino al 2016 nell'elenco dei siti potenzialmente contaminati per la presenza di contaminazione da solfati nelle acque sotterranee [SOGESID 2016]. Fu inoltre oggetto di indagini geofisiche nel 2012 mediante elettromagnetometro, dal quale emersero alcuni settori di anomalia [Arpaca 2012].

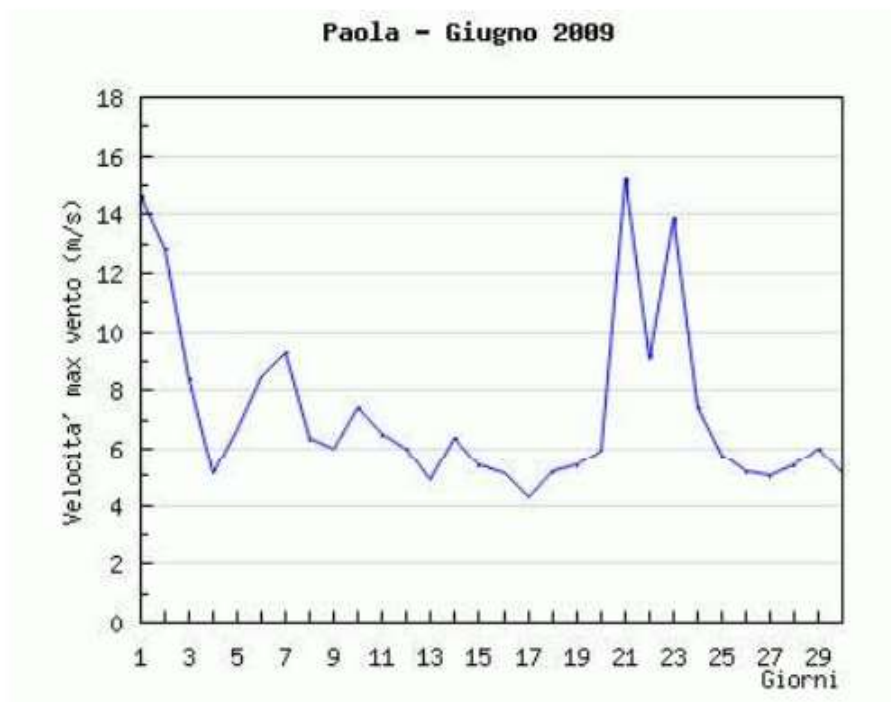
Di seguito i dati di vento di giugno 2009 misurati nella stazione di Paola, dove si possono notare velocità che superano i 15 m/s:

Come specificato in [INAIL 2020], l'aerodispersione di particelle pericolose può facilmente superare i valori limite in presenza di attività estrattiva. Pur se la metodologia di scavo prevede la limitazione dell'emissione di polveri, considerando la presenza dei venti per numerosi giorni l'anno e l'eventuale presenza di polveri di rocce verdi, si può ipotizzare che le simulazioni restituiscano un quadro non realistico e che la possibilità di stoccaggio di materiali di risulta all'aperto e senza protezioni debba essere sottoposta ad attenta verifica.

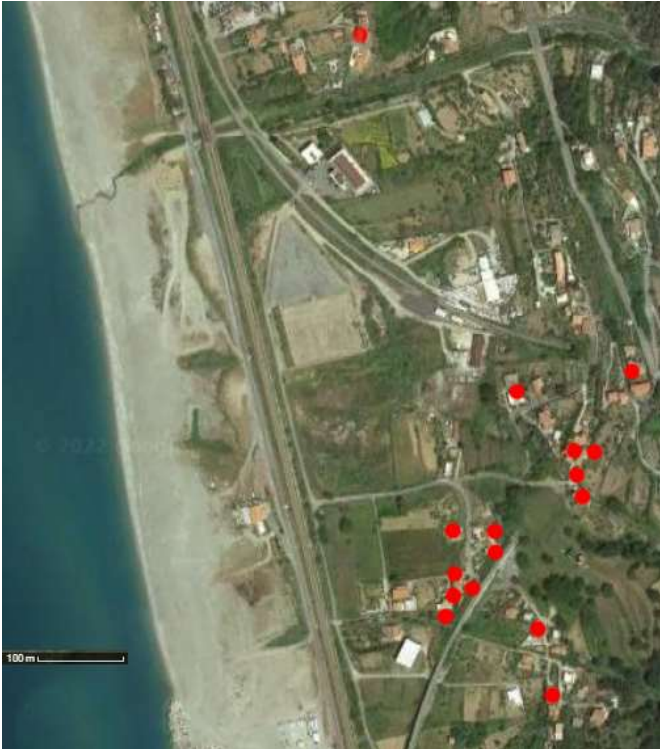
I dati in questione sono stati raccolti per mezzo di interviste negli ultimi giorni e sono la motivazione principale delle presenti osservazioni. Le patologie più diffuse tra i residenti esposti alle polveri o ad altre forme di inquinamento sono tumore a polmone e vescica, patologie riconducibili all'esposizione a polveri e inquinamento dell'aria [ISS 2016].

Di seguito riportiamo un'elaborazione grafica dei casi nell'area:

Iniziali	Sesso	Tumore	Età decesso	Anno decesso
D.B.C.	M	Polmoni - Esofago	49	2013
D.B.F.	M	Polmoni	63	2003
M.M.	M	Polmoni	72	Ca. 2010
S.G.	M	Polmoni	75	2010
S.R.	M	Polmoni	53	2015
C.E.	M	Vescica	vivente	nascita: 1958
C.A.	M	Vescica	72	2008
Z.G.	M	Vescica	74	1995
B.A.	F	Mammella	52	Ca. 2014/2015
P.C.	F	Gola	92	Ca. 2014
A.I.	F	Pancreas	67	N/A
C.G.	M	Linfoma di Hodgkin	vivente	nascita: 1989
S.M.G.	F	Coledoco	69	2008
C.S.	M	Prostata	82	2015 (causa infarto)
P.S.	M	Intestino/CRC	82	Ca. 2014

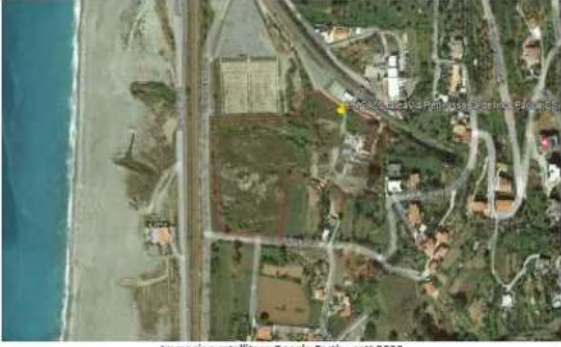
Identificativo del sito	091SA05_areaVia PettirosoCardellino_Paola (CS)	Coordinate	39.347018° 16.040271°	Distanza dalle opere in progetto	0 m
Regione	Calabria	Provincia	Cosenza	Comune	Paola
Ortofoto

<p>Immagine satellitare Google Earth - sett 2020</p>		Inquadramento urbanistico	  <p>Foglio: 21 P.lle: 447, 618, 944, 950, 1004, 1076-1079, 1082, 1087, 1088 Destinazione d'uso: Zone terziarie – Zone a prevalente destinazione terziaria (P.R.G.)</p>	
Attività presente o svolta	<input type="checkbox"/> SI <input checked="" type="checkbox"/> NO NOTE:	Sito censito in anagrafe regionale dei siti contaminati	<input type="checkbox"/> SI <input checked="" type="checkbox"/> NO NOTE:	Presenza di degrado/ Presenza di rifiuti	<input checked="" type="checkbox"/> SI <input type="checkbox"/> NO Tipo di materiale: inerti Quantità stimata: più di 3 mc Area verde in stato di abbandono
Accessibilità delle aree e proprietà delle aree	<input checked="" type="checkbox"/> PRIVATO NON REPERIBILE <input type="checkbox"/> PRIVATO <input type="checkbox"/> PUBBLICO (da verificare)	Sopralluogo eseguito in data	07/12/2021	Informazioni sulle aree

Stato dei luoghi	Area recintata in stato di abbandono per visibile vegetazione alta e cumuli di rifiuti di materiale eterogeneo.
