HGTG - DESIGN AND EXECUTION		RELAZIONE TECNICA					
		Document / Documento n. PBSMA21874			Sheet Pagina 1 of di 12		
PROJECT Progetto		MINIERA SANTA BARBARA PIANO DI RECUPERO AMBIENTALE				Security Index Indice Sicurezza	
						Internal Use / P	
TITLE Titolo		LOTTO C - RELAZIONE DI SINTESI PER RICHIESTA DI VERIFICA DI OTTEMPERANZA ALLE PRESCRIZIONI A1.1, C16 E C17 E ALLA RACCOMANDAZIONE R5					
CLIENT Cliente		ENEL GLOBAL GENERATION – GENERATION ITALY O&M GAS ITALY – POWER PLANT CENTER – ex Area Mineraria Santa Barbara

HG TG - DESIGN AND EXECUTION	MINIERA SANTA BARBARA PIANO DI RECUPERO AMBIENTALE	Document Documento n. PBSMA21874
	LOTTO C - RELAZIONE DI SINTESI PER RICHIESTA DI VERIFICA DI OTTEMPERANZA ALLE PRESCRIZIONI A1.1, C16 E C17 E ALLA RACCOMANDAZIONE R5	REV. 00 28.09.22 Sheet 2 of 12 Pagina 2 di 12

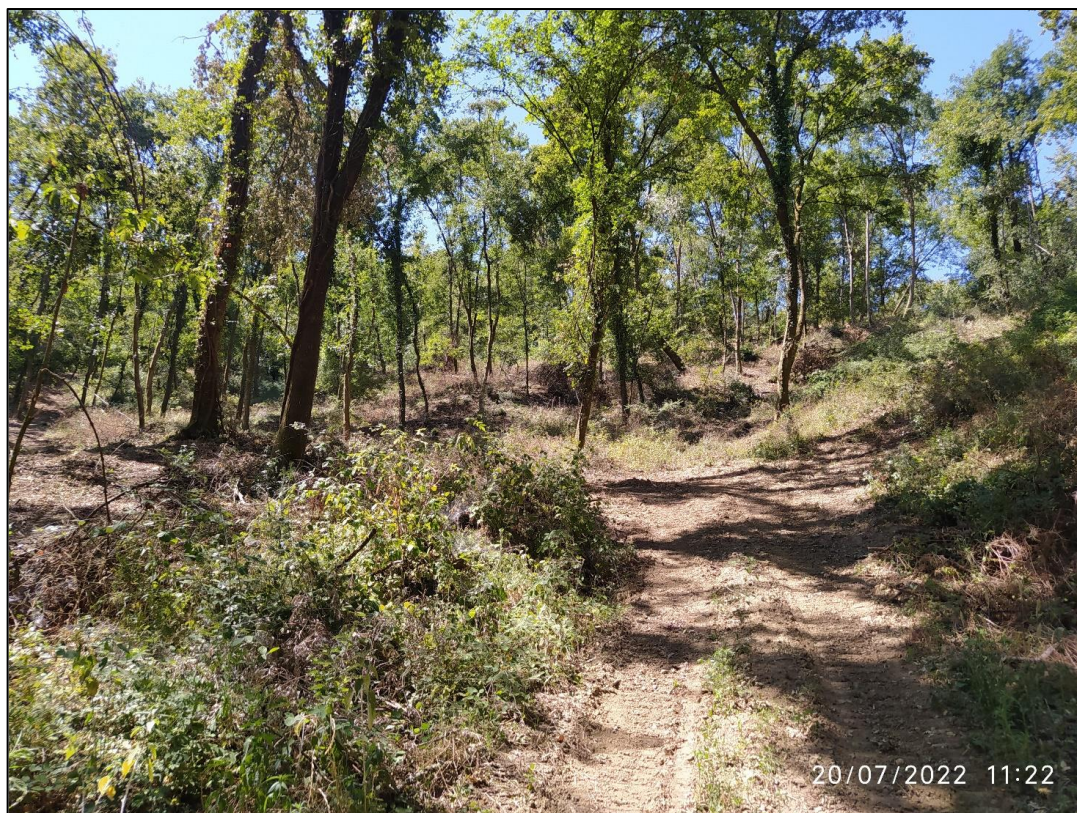
Lo stato della vegetazione e l'assenza di morfologie collegabili con movimenti gravitativi di versante ancorché quiescenti (Figura 2) permette di escludere l'area in questione dalle zone che necessitano di interventi di qualunque natura, lasciando inalterato il manto boschivo originario che la ricopre.

Figura 2 – Area segnalata in frana attiva PAI (cod. vincolo 48052V688)

Per quanto riguarda la frana codice 48052V688, classificata come PF4 (attiva), si è potuto osservare un versante caratterizzato solamente da alcuni fenomeni di erosione localizzati su terreno sabbioso di origine naturale (Sabbie di Borro Cave), con accumuli di sabbia in forma di detrito adagiati sul versante presumibilmente attribuibili ad un fenomeno franoso sub-

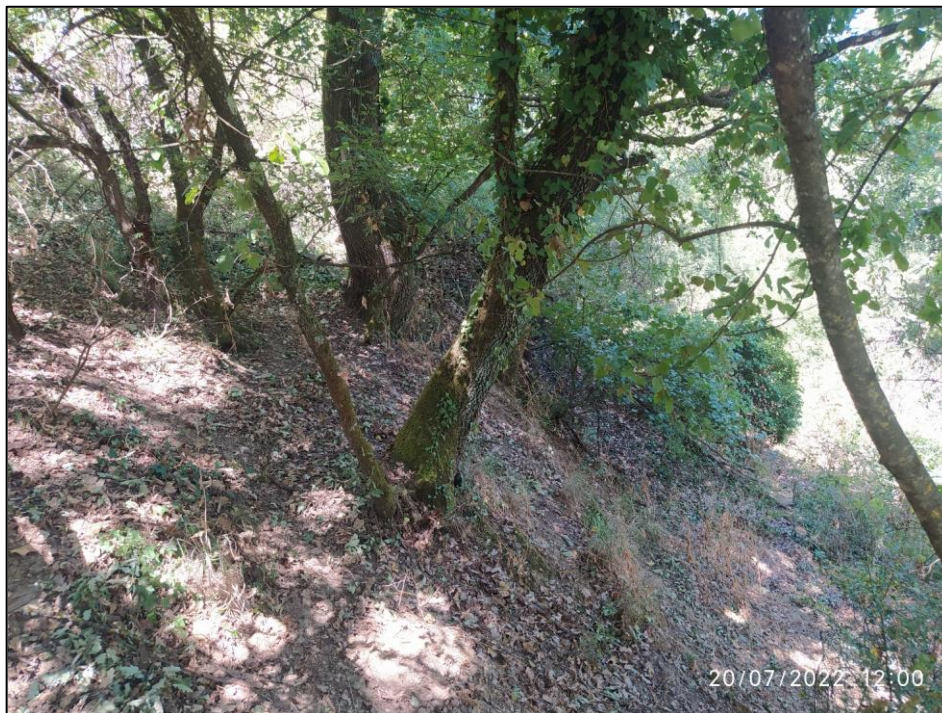
Figura 3 - Ciglio di scarpata sommitale con gradini ed alberi variamente inclinati verso valle o verso monte

Lungo il versante in questione si osservano, pertanto, numerosi fenomeni di franamento del ciglio, con arretramento progressivo dei coronamenti, gradini, fratture di trazione ed aggressione del crinale fino a lambire la strada sterrata che lo percorre e che corrisponde al sentiero CAI n° 101. Si tratta sempre di fenomeni superficiali che si sviluppano attraverso piccole frane di scorrimento o colamento a spese delle sabbie pleistoceniche in prossimità delle creste più acclivi.

Il piede del versante appare in condizioni di stabilità che non destano preoccupazioni mentre sul ciglio superiore si sviluppano i fenomeni descritti e documentati nelle fotografie da Figura 3 a Figura 5.

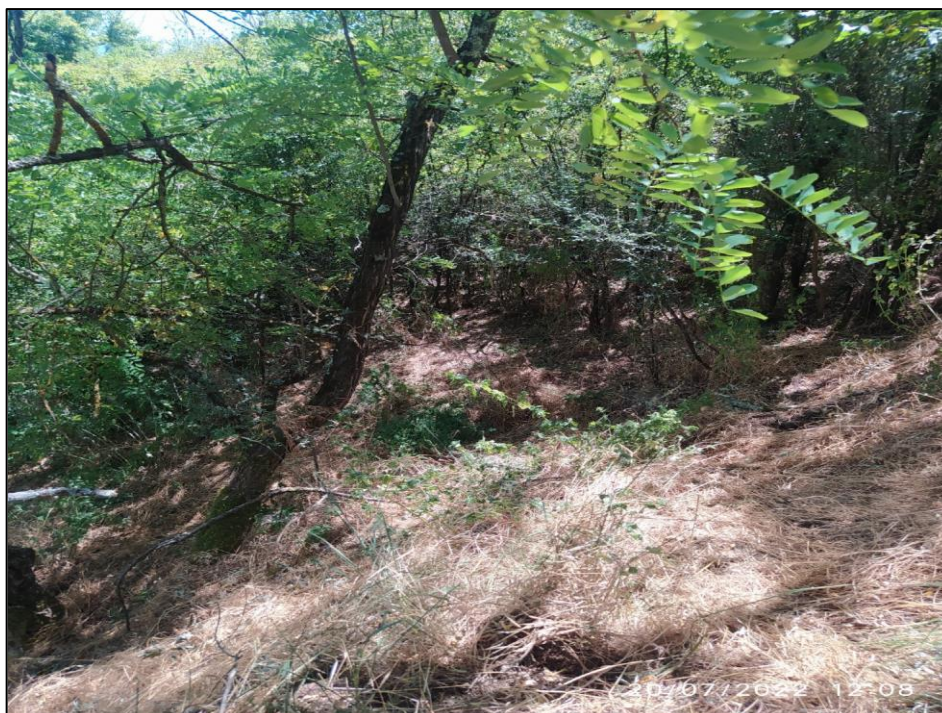
Figura 4 - Orlo di scarpata attivo con frattura di trazione retrostante che isola un elemento destinato a franare comportando l'arretramento del ciglio. Il processo si ripete stagionalmente con continuo arretramento del ciglio di scarpata

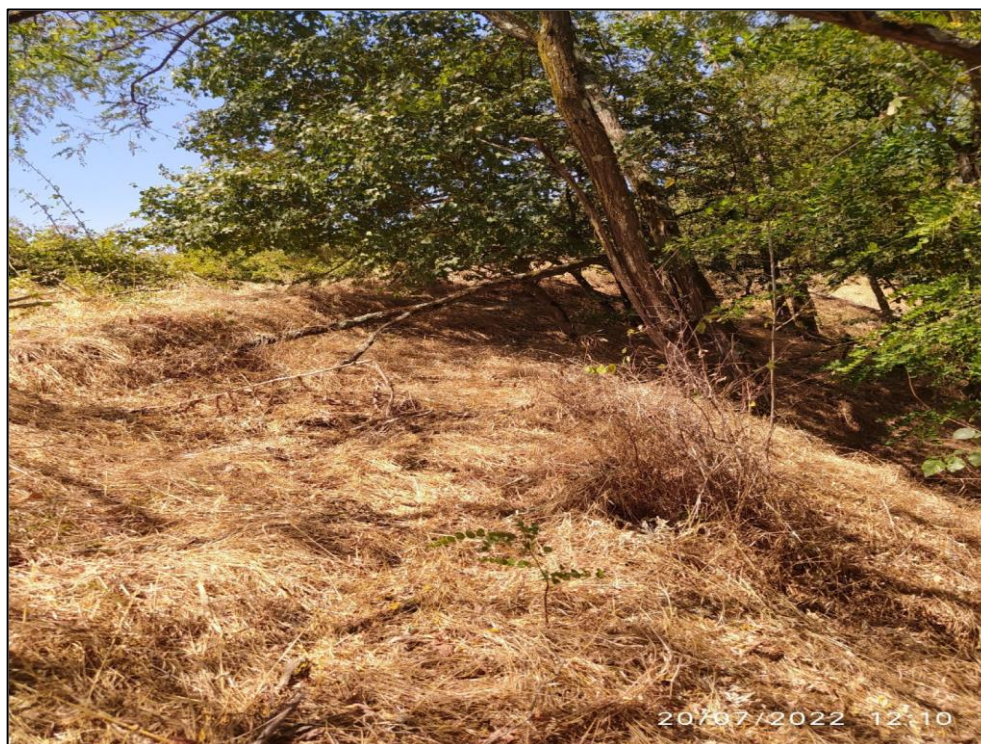
Figura 5 - Orlo di scarpata con alberi inclinati verso monte e gradino retrostante

Data la natura endemica dei processi erosivi e di franamento che nulla hanno a che vedere con la creazione delle aree di riporto minerario e che interessano versanti naturali coperti da bosco originario, si ritiene che una normale manutenzione con cura del sottobosco ed una periodica verifica dello stato di conservazione del sentiero di crinale siano azioni sufficienti da svolgere.

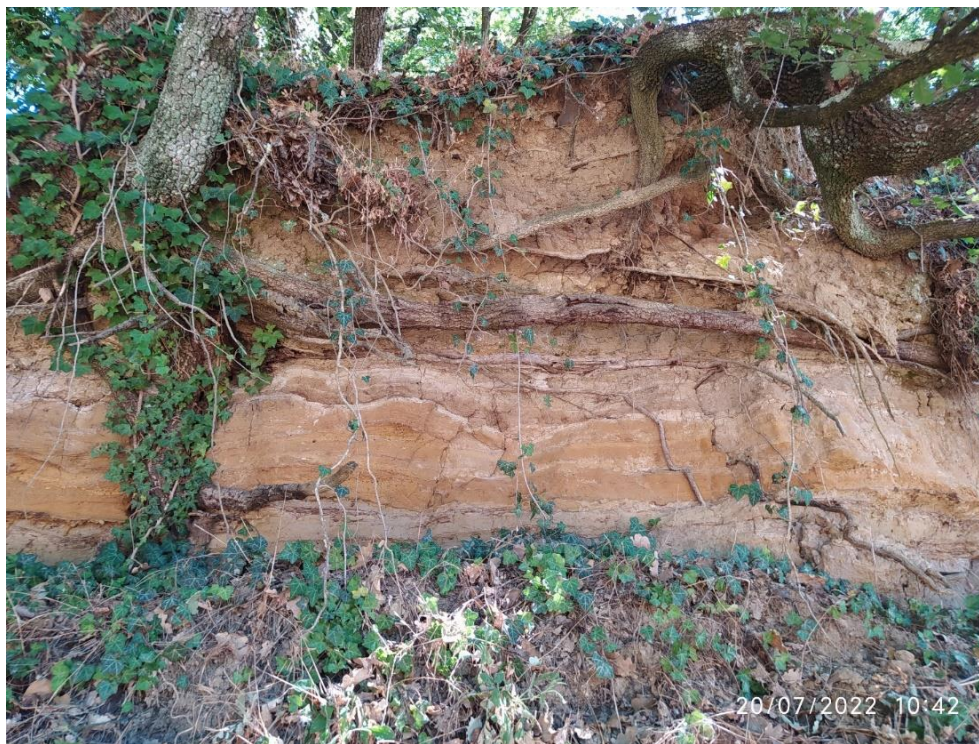
Figura 6 - Affioramento di Sabbie di Borro Cave messo a nudo dall'erosione accelerata del suolo per processi di franosità diffusa, area nord della discarica di Vincesimo

Solo localmente si verificano fenomeni erosivi tali da portare in affioramento piccole scarpate di sabbie fluviali pleistoceniche (Figura 6) o indurre lo scalzamento degli apparati radicali con sviluppo di piccole frane superficiali (Figura 7). Per contrastare questi fenomeni si rende utile la pulizia e manutenzione del manto boschivo e, laddove dovessero verificarsi interferenze con viabilità esistenti o di progetto, saranno sufficienti modeste regolarizzazioni morfologiche e l'applicazione di sistemi antierosivi superficiali tipici dell'ingegneria naturalistica.

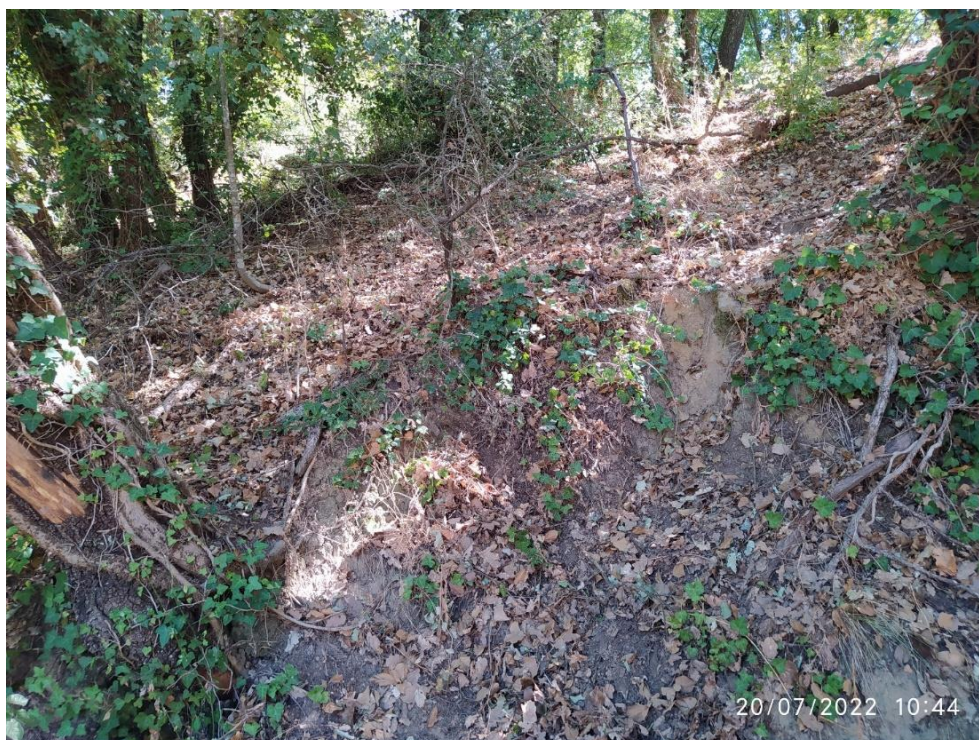
Figura 7 - Fenomeni erosivi con piccole frane superficiali e scalzamento degli apparati radicali che interessano i terreni naturali (Sabbie di Borro Cave) ai margini della discarica di Vincesimo
