Impianto agro-voltaico, denominato "**Tavoliere - 02**", della potenza pari a 37,36 MW, sito nel comune di Foggia, in località "Posta de Piede-Vigna Croce" e delle relative opere di connessione alla RTN da realizzarsi nel comune di Manfredonia (FG)

Rapporto spaziale/visuale tra l'impianto di progetto e descrizione del sistema delle tutele (BP e UCP) vigenti per i beni architettonici sottoposti alla Parte II del Dlgs n.42/2004 nonché gli "Ulteriori contesti" e segnalazioni architettoniche individuati nel PPTR della Regione Puglia e posti ad una distanza di 3 km dal perimetro dell'impianto, completa di immagini fotografiche e cartografiche di tutte le componenti

Segnalazioni Architettoniche – Masserie & Tratturi

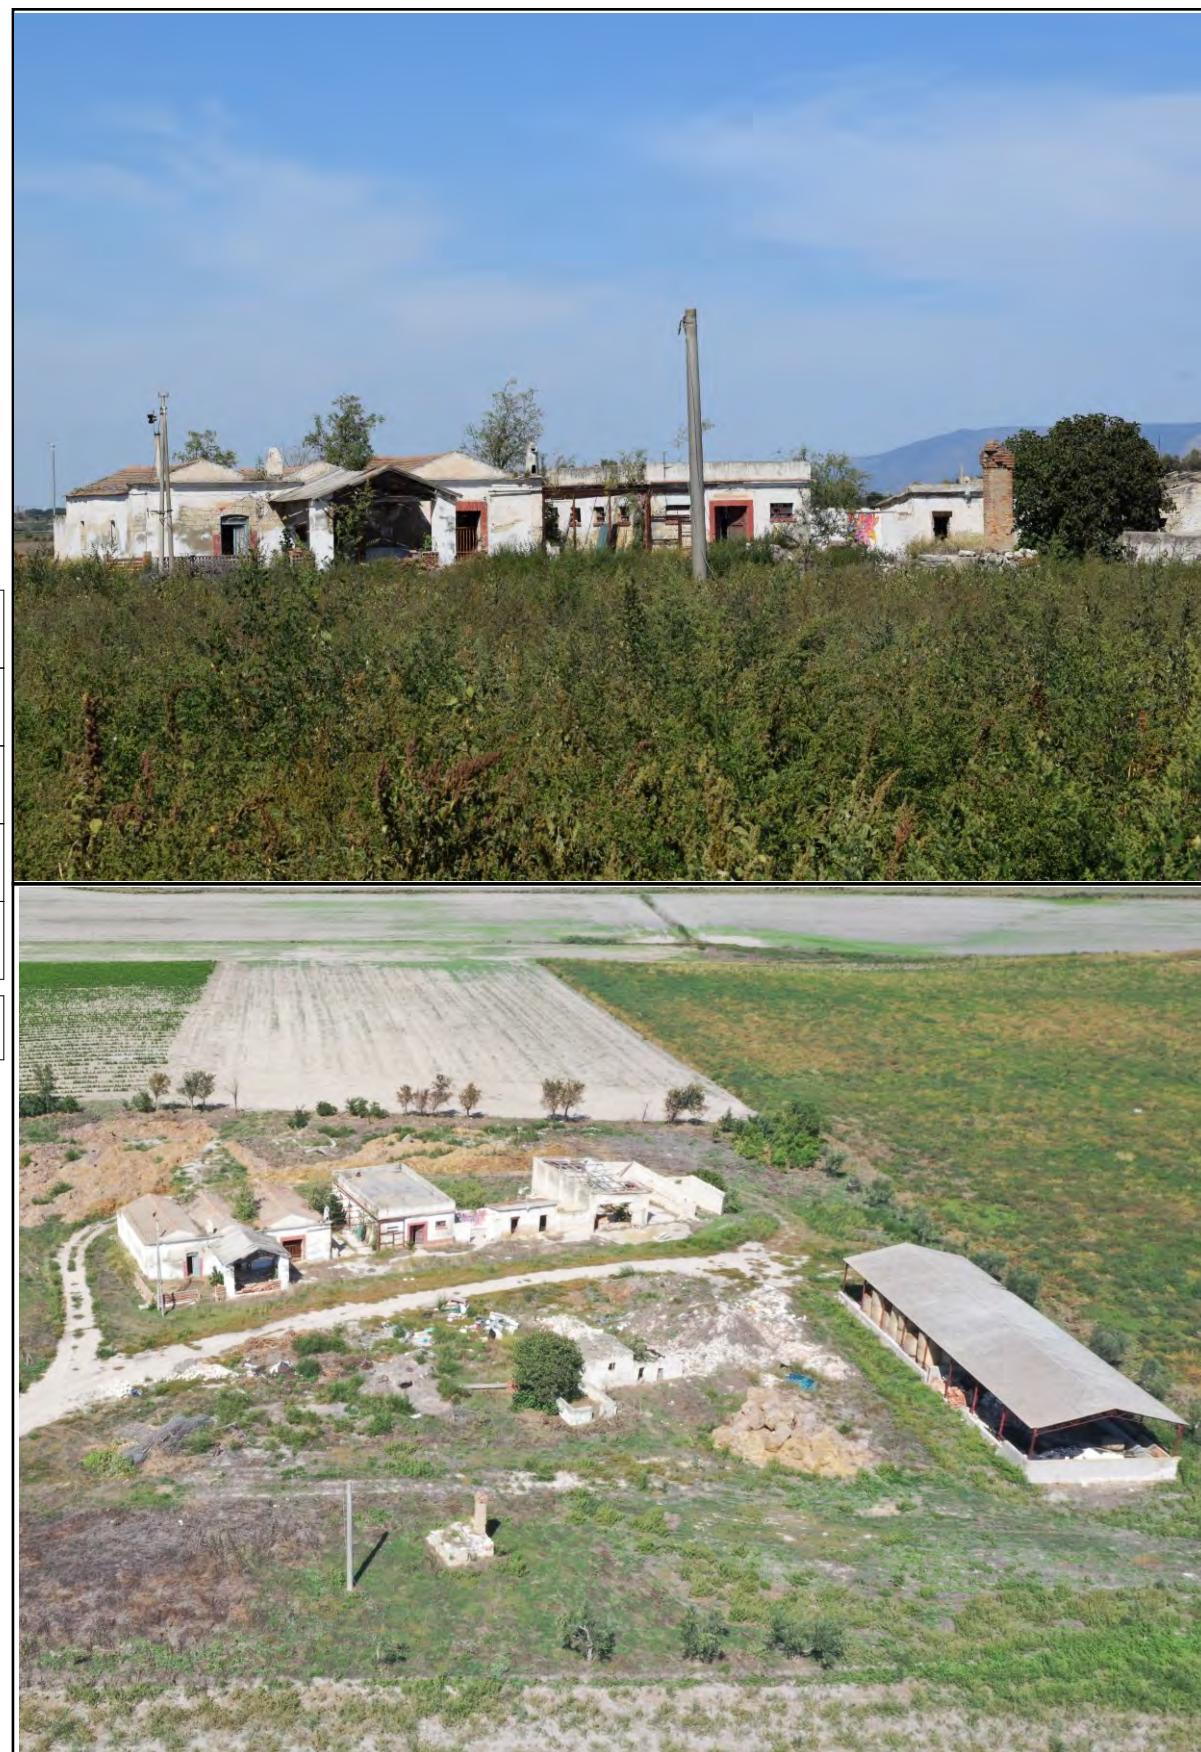
Il bene attualmente è in stato di abbandono a causa della nuova economia agraria di tipo industriale e non più rurale basata sulla braccianteria. L'impianto originario risulta parzialmente modificato con l'inserimento di alcuni corpi estranei alla tipologia architettonica della masseria, che potenzialmente potrebbe essere adibita a funzioni diverse da quelle storiche e/o riadeguata alle nuove esigenze economiche di sviluppo rurale. Il giudizio complessivo è scarso con parziale possibilità di recupero attraverso la sua riconversione ad altro uso come quello del turismo rurale a condizione che ci sia l'infrastrutturazione dei servizi tipici come l'energia, internet acquedotto e strade di accesso, attualmente inesistenti. Dal punto di vista della panoramicità verso l'impianto la stessa risulta mitigata dalla evidente lontananza della stessa dall'impianto.

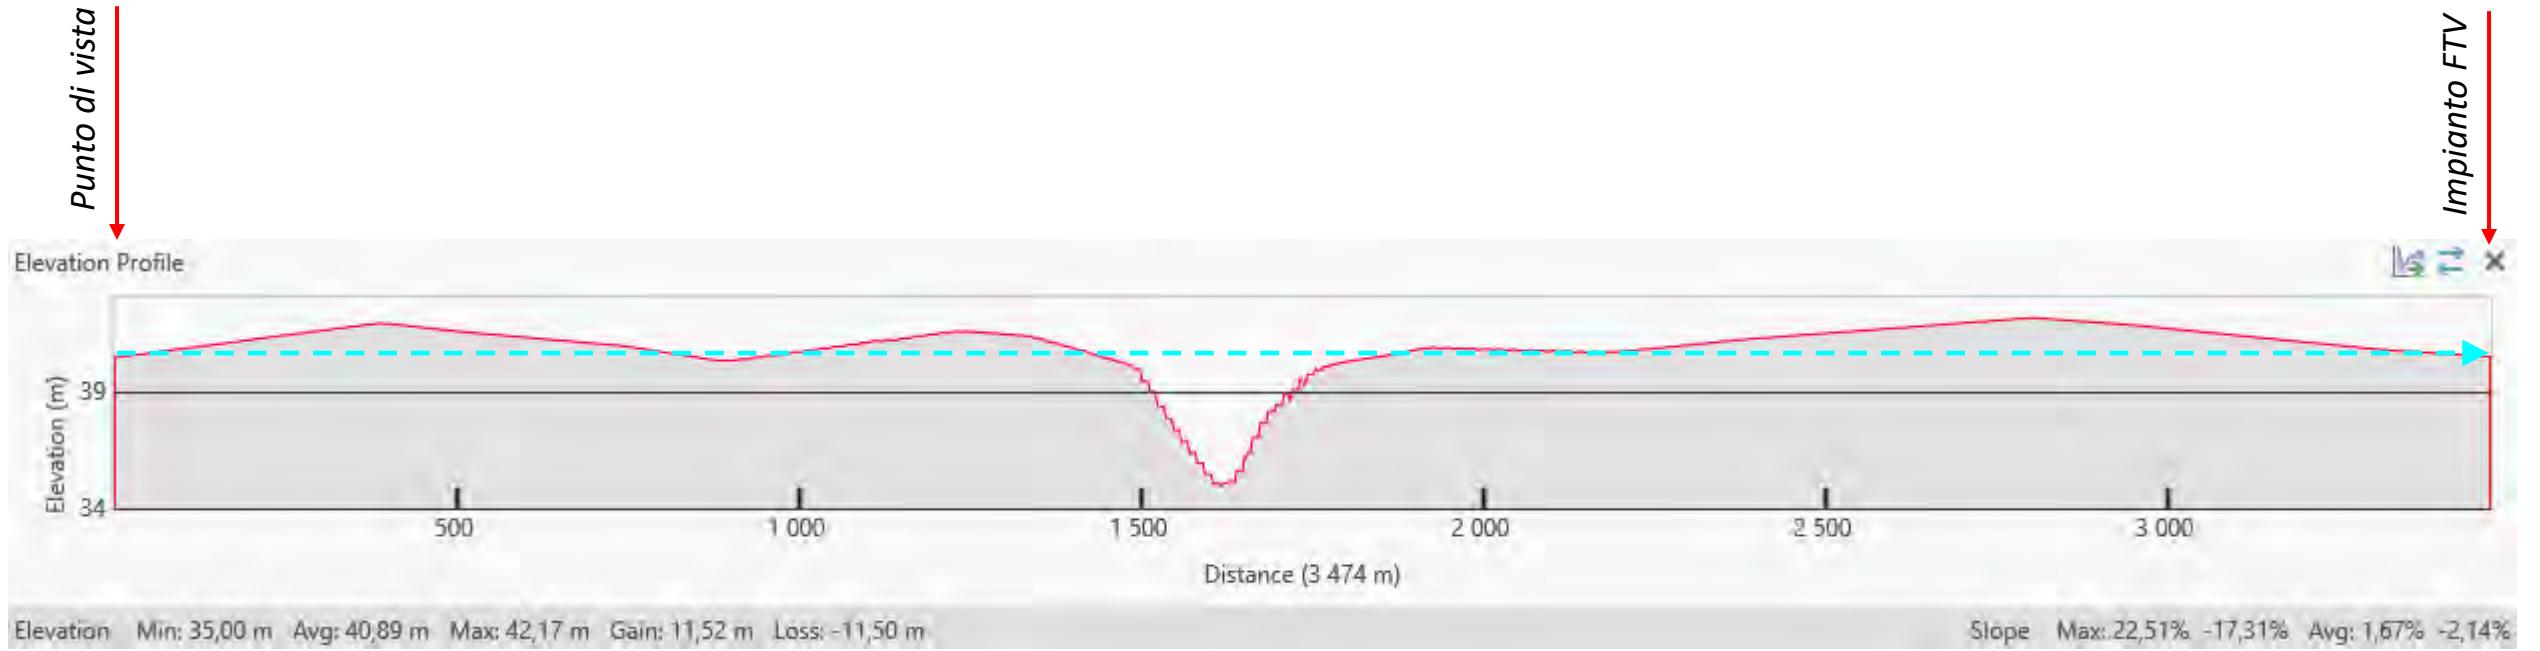
01	<i>Nome:</i> POSTA CIOFFI	<i>Comune:</i> Foggia
-----------	----------------------------------	------------------------------

VISTA PANORAMICA DAL BENE VERSO L'IMPIANTO

Da questo punto di osservazione, grazie alla conformazione geomorfologica, l'impianto risulta **NON VISIBILE**.

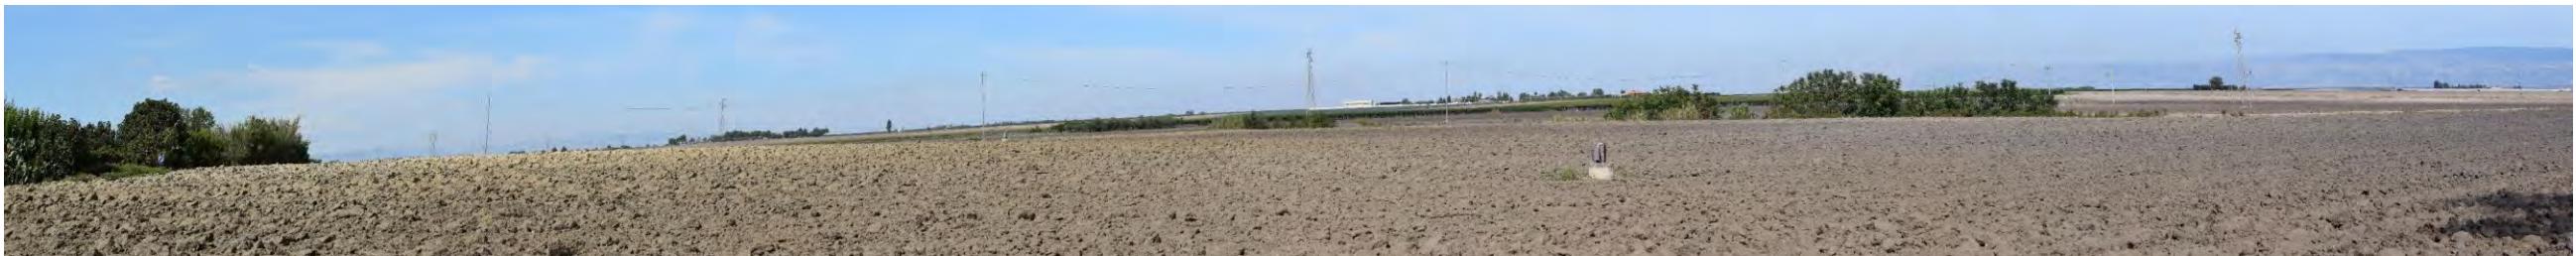
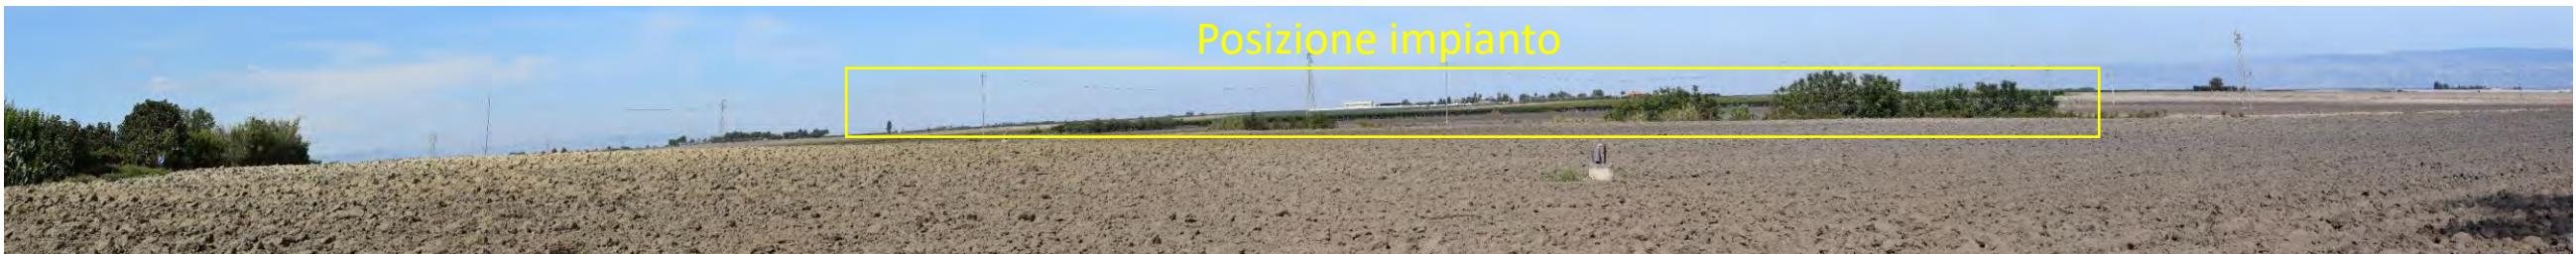
**VISTA PANORAMICA DAL BENE VERSO L'IMPIANTO****Ante Opera**

Da questo punto di osservazione, l'impianto nel complesso risulta **NON VISIBILE**.

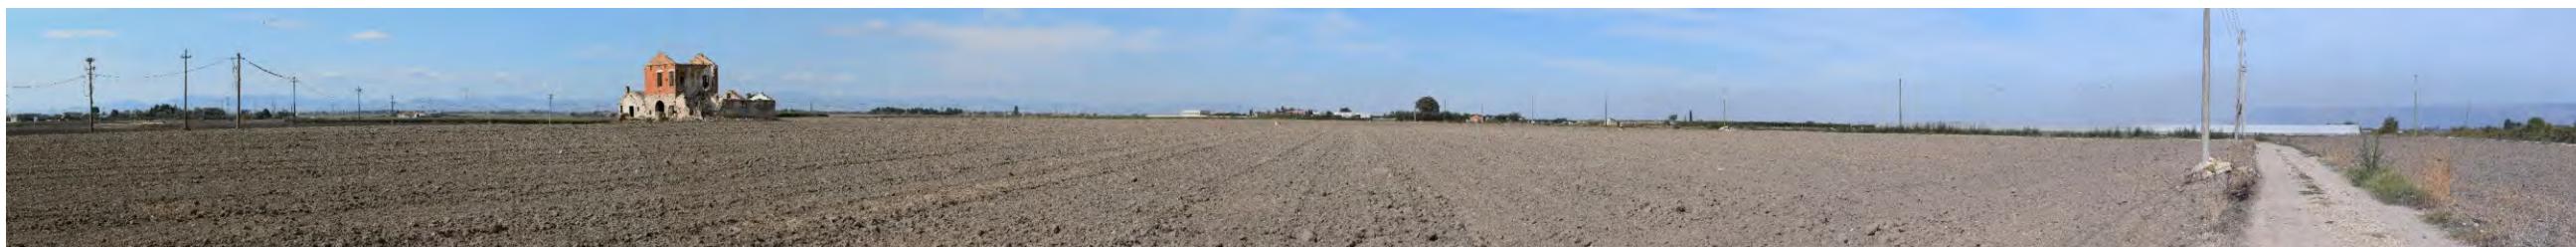
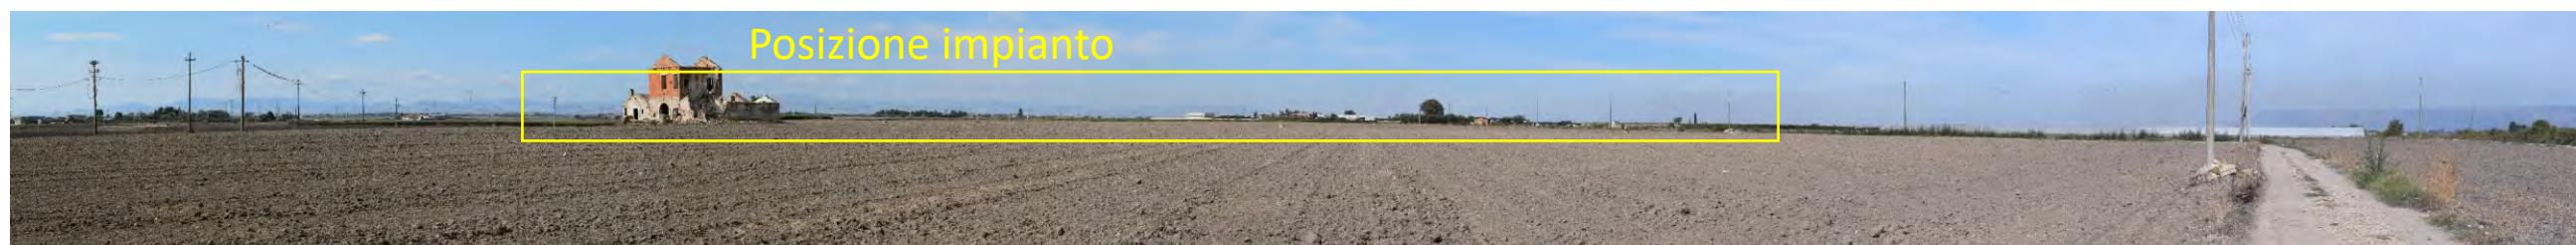
VISTA PANORAMICA DAL BENE VERSO L'IMPIANTO

Da questo punto di osservazione l'impianto risulta **NON VISIBILE**.

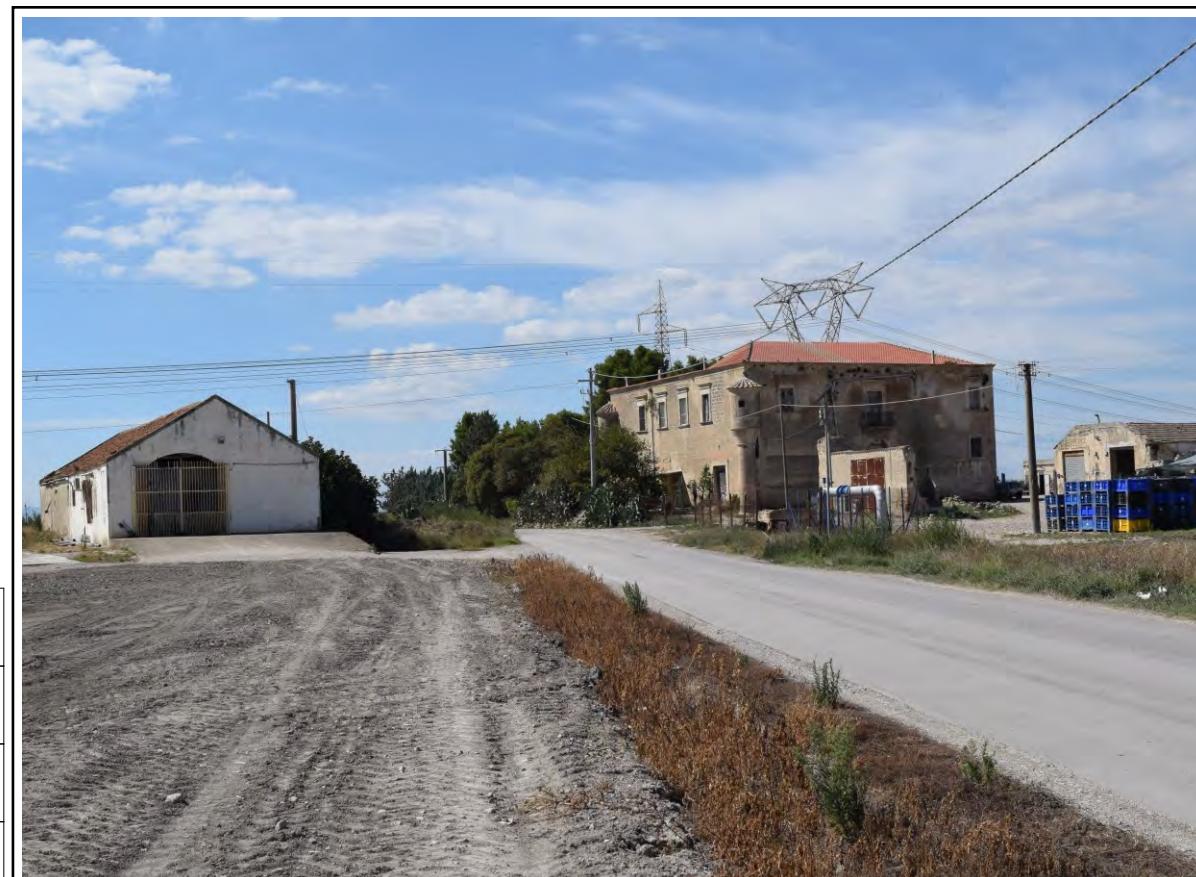
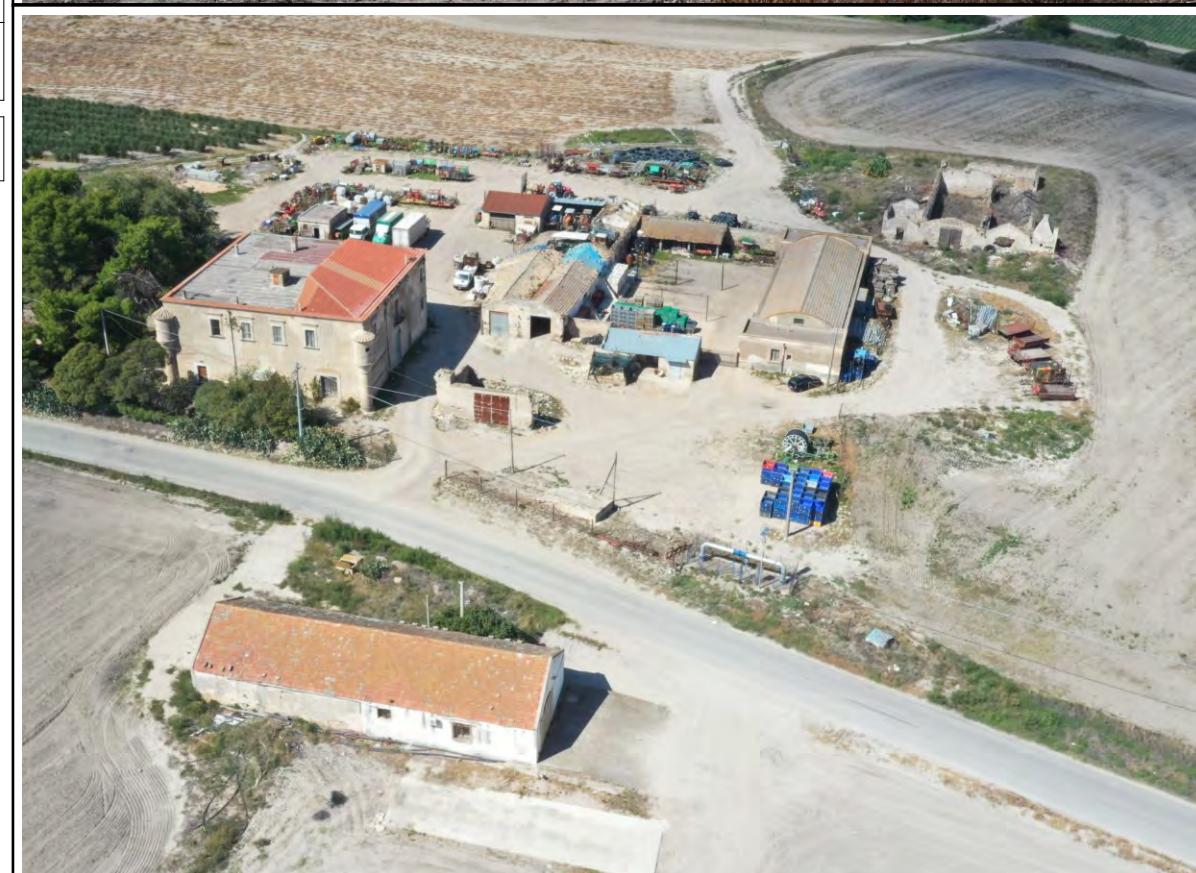
Il bene attualmente è parzialmente utilizzato per la funzione originaria, ossia quella di allevamento di pecore, mentre la parte occupata dai braccianti risulta abbandonata per via della nuova economia agraria di tipo industriale e non più rurale. L'impianto originario risulta parzialmente integrato da alcuni corpi estranei alla tipologia architettonica della masseria. Il giudizio complessivo è da attenzionare con la possibilità di recupero sia economico che funzionale anche attraverso forme di compensazione paesaggistica. Dal punto di vista della panoramicità verso l'impianto la visuale è da attenzionare magari con interventi di mitigazione visiva da realizzare nella parte a sud della masseria, come ad esempio un bosco ceduo.

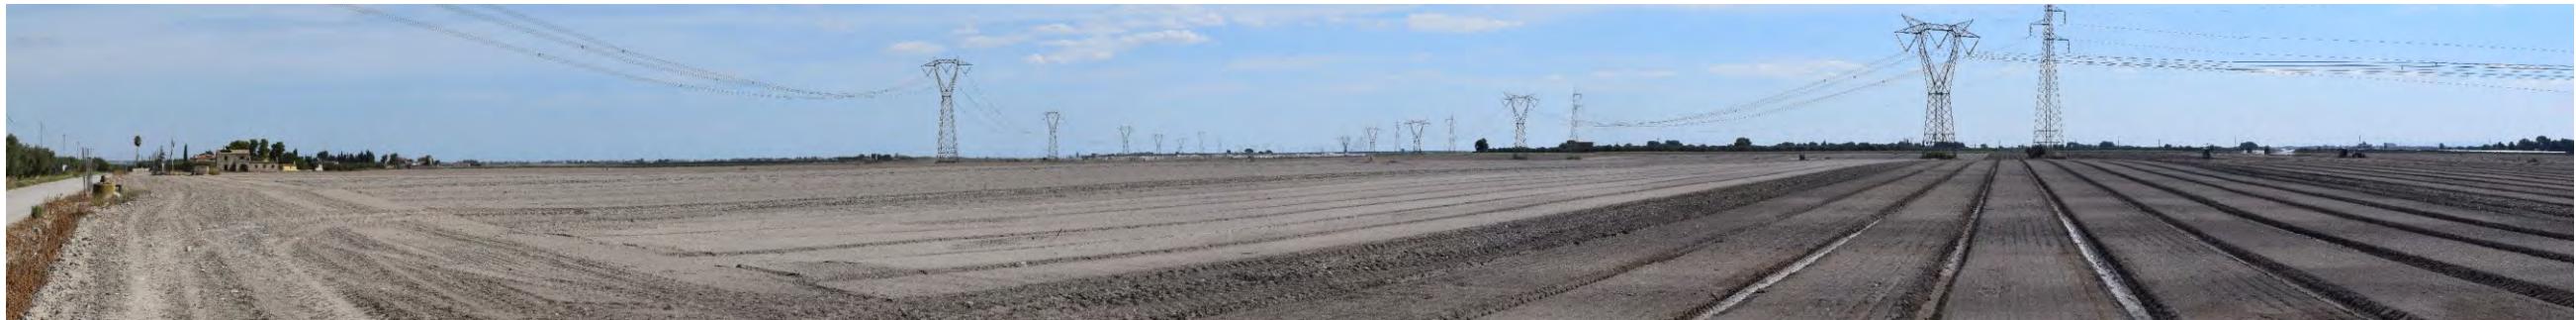
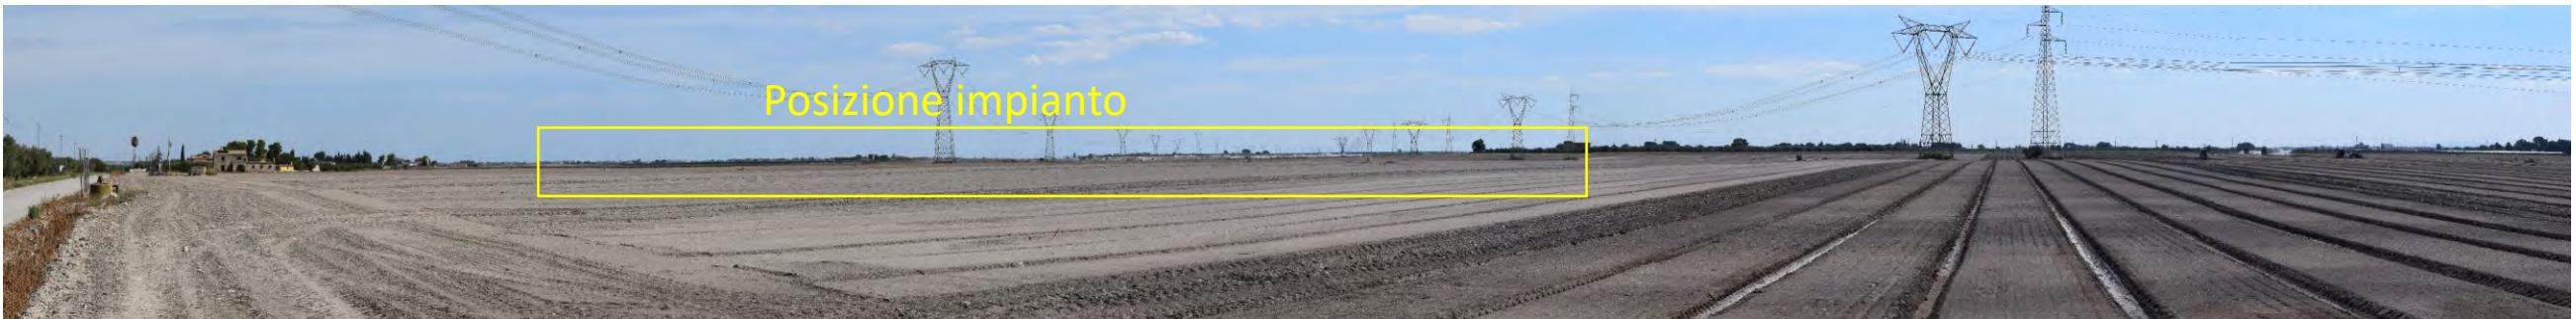
VISTA PANORAMICA DAL BENE VERSO L'IMPIANTO

Da questo punto di osservazione l'impianto risulta **NON VISIBILE**.

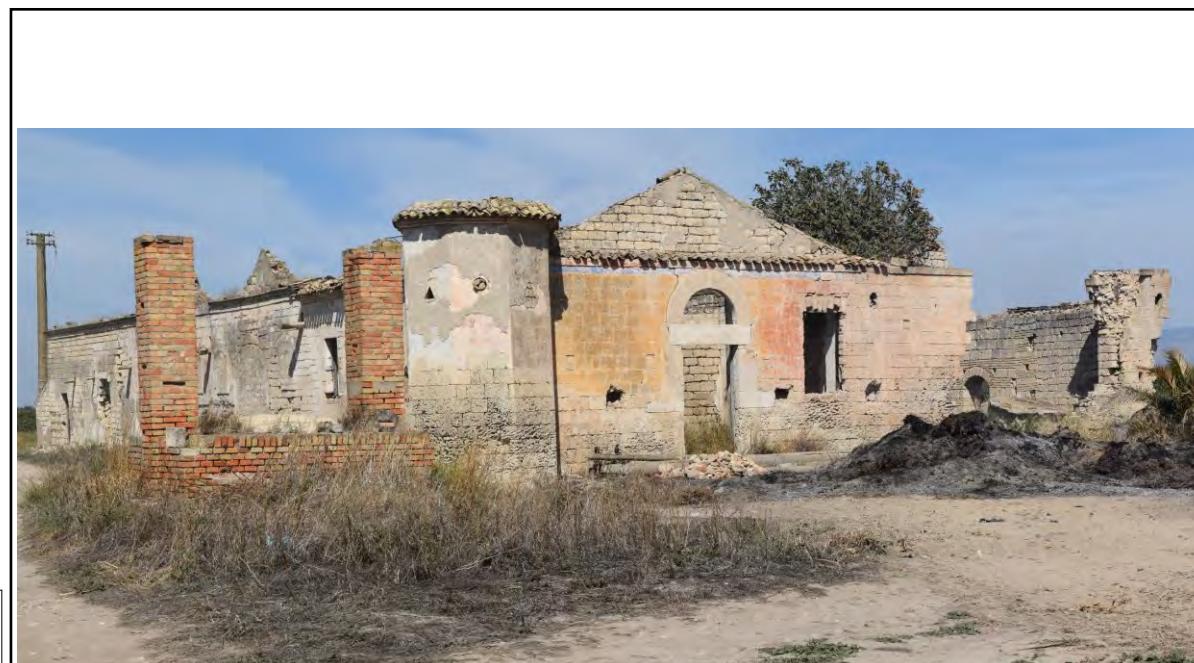
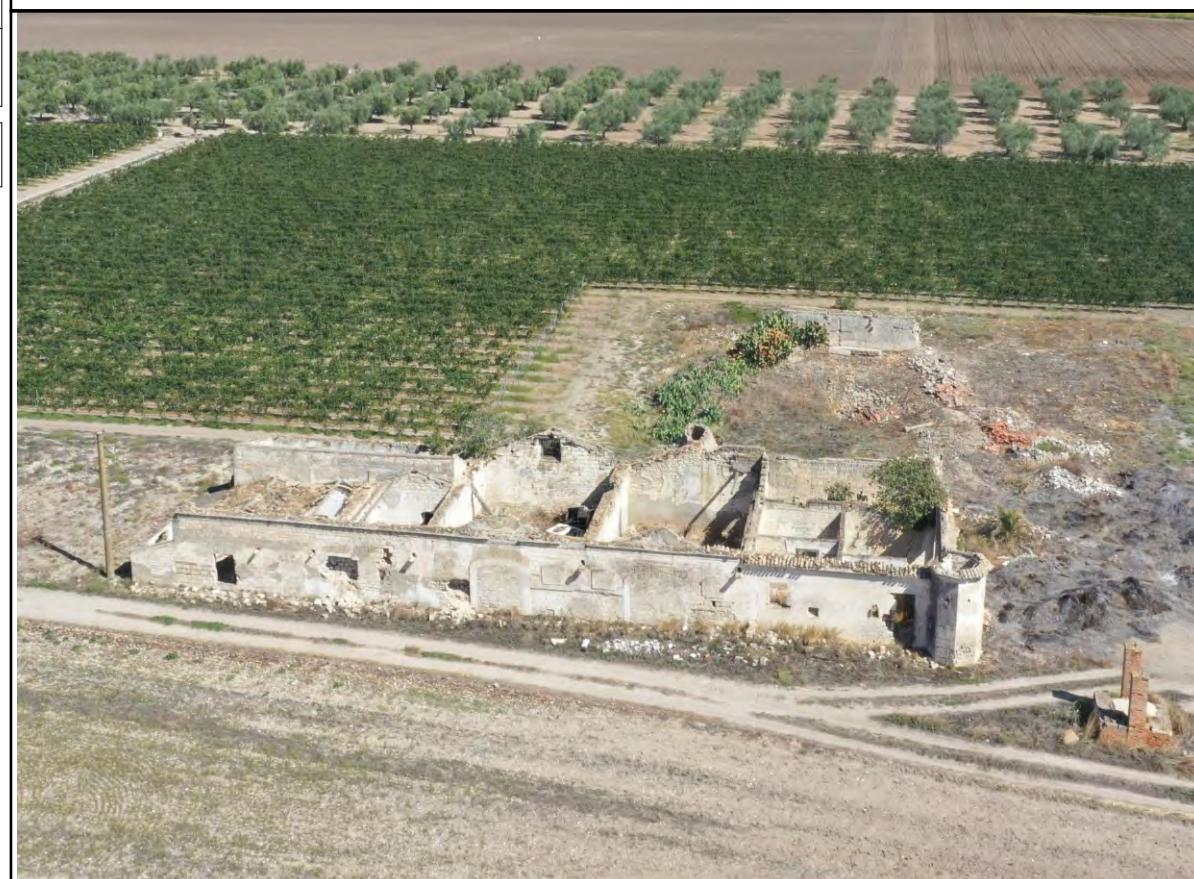
Il bene è attualmente un rudere e non risulta accatastato; sono presenti le mura perimetrali e senza tetti; la struttura è in gravi condizioni statiche e non risulta recuperabile secondo le nuove normative antisismiche. Pertanto il giudizio complessivo sulla struttura è nullo senza possibilità di recupero culturale del bene.

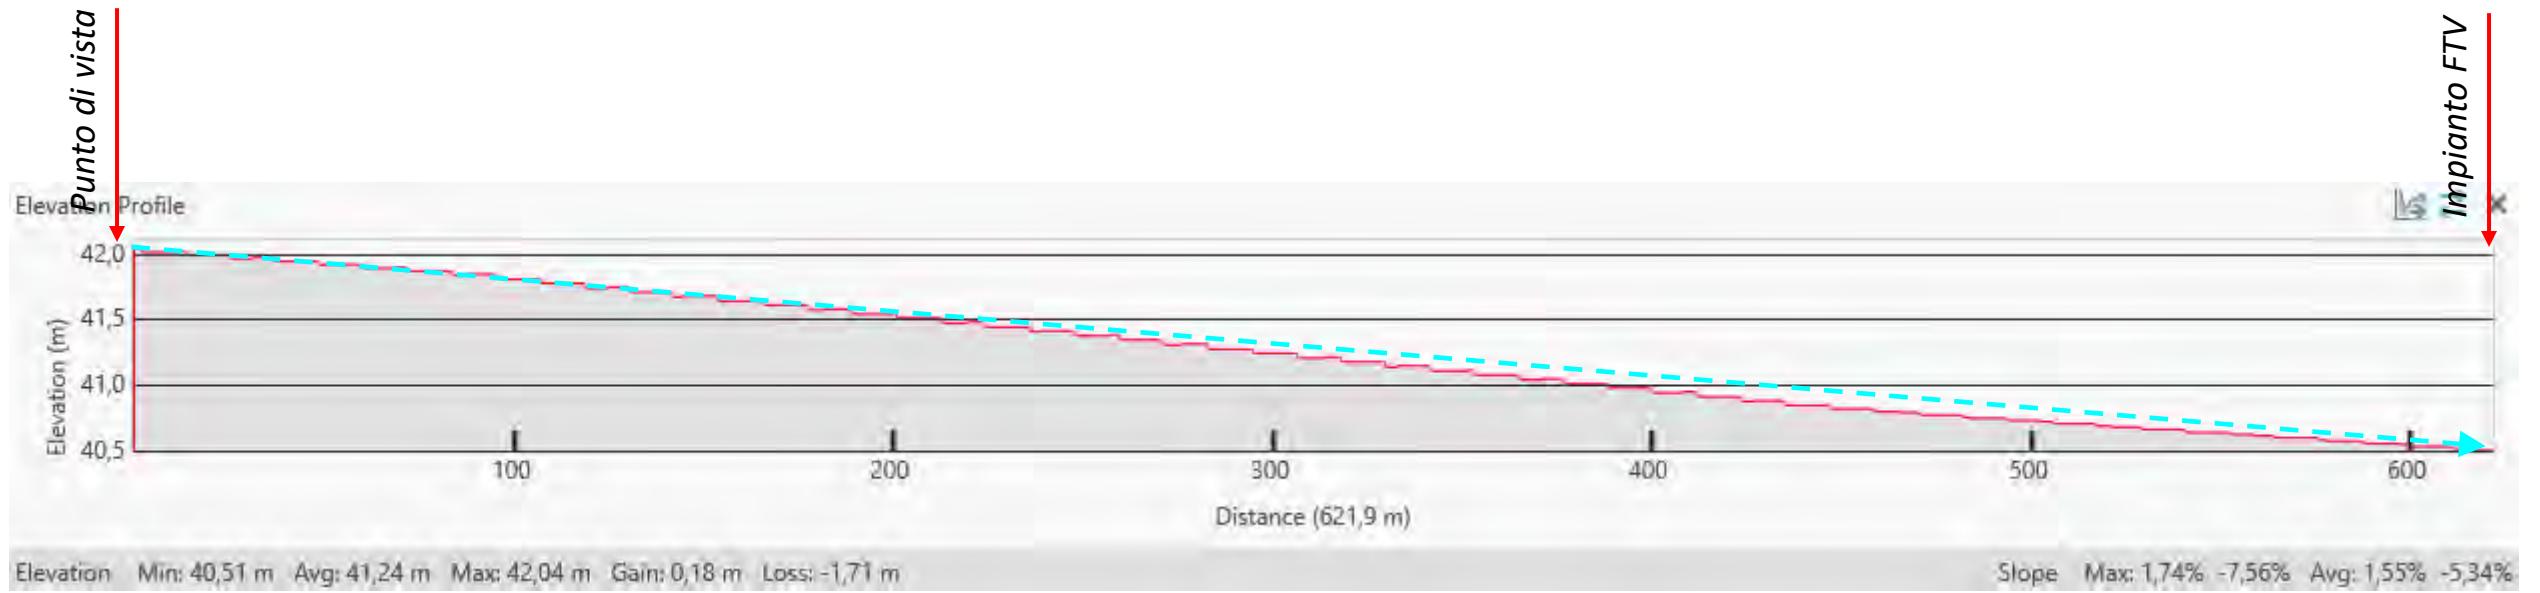
05

VISTA PANORAMICA DAL BENE VERSO L'IMPIANTO – Vista planimetrica A

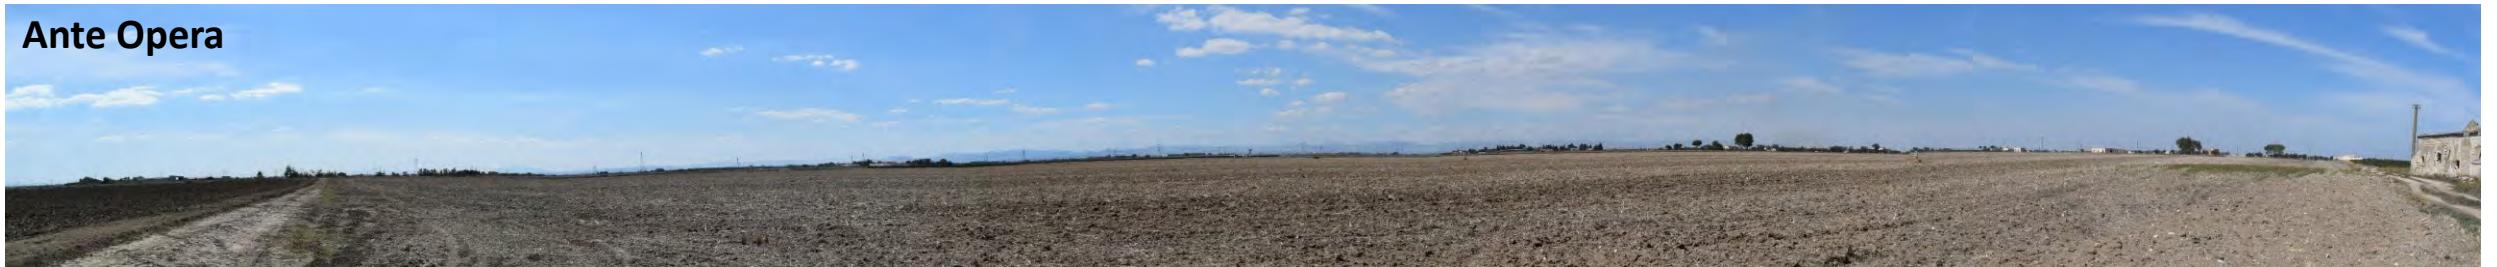
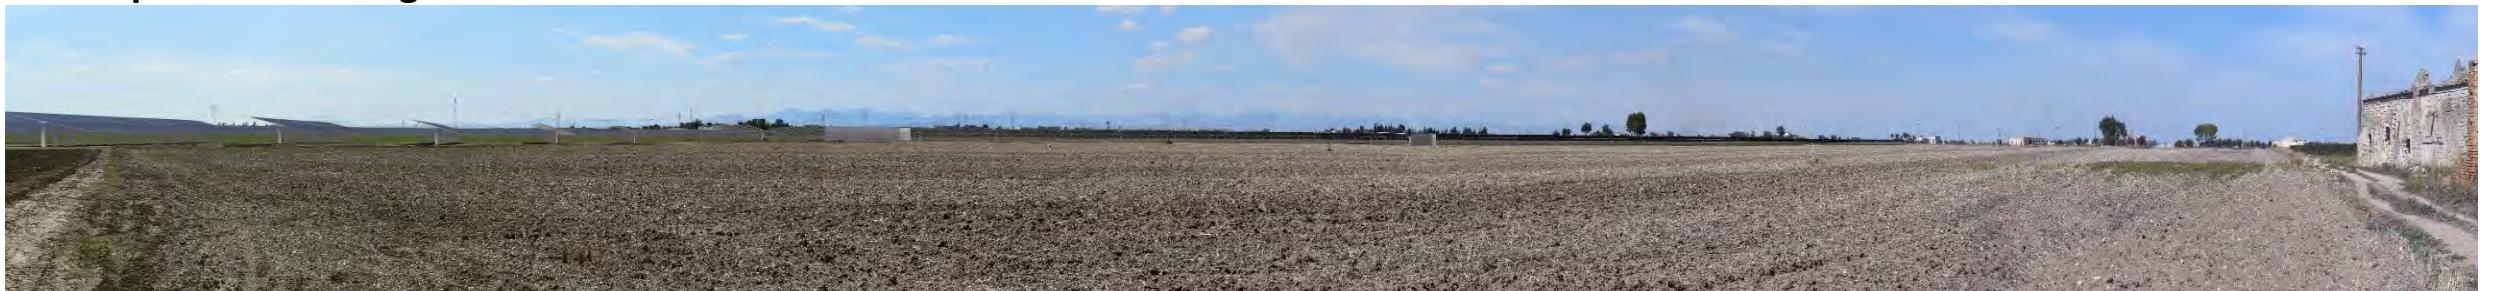
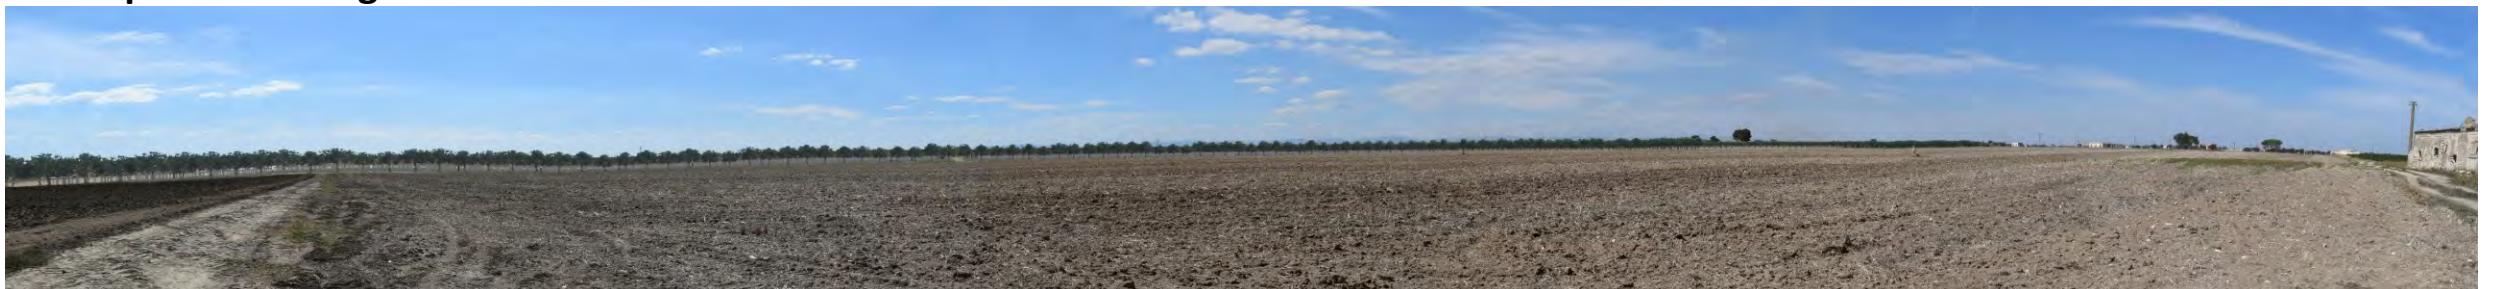
Post Opera senza mitigazione

Post Opera con mitigazione

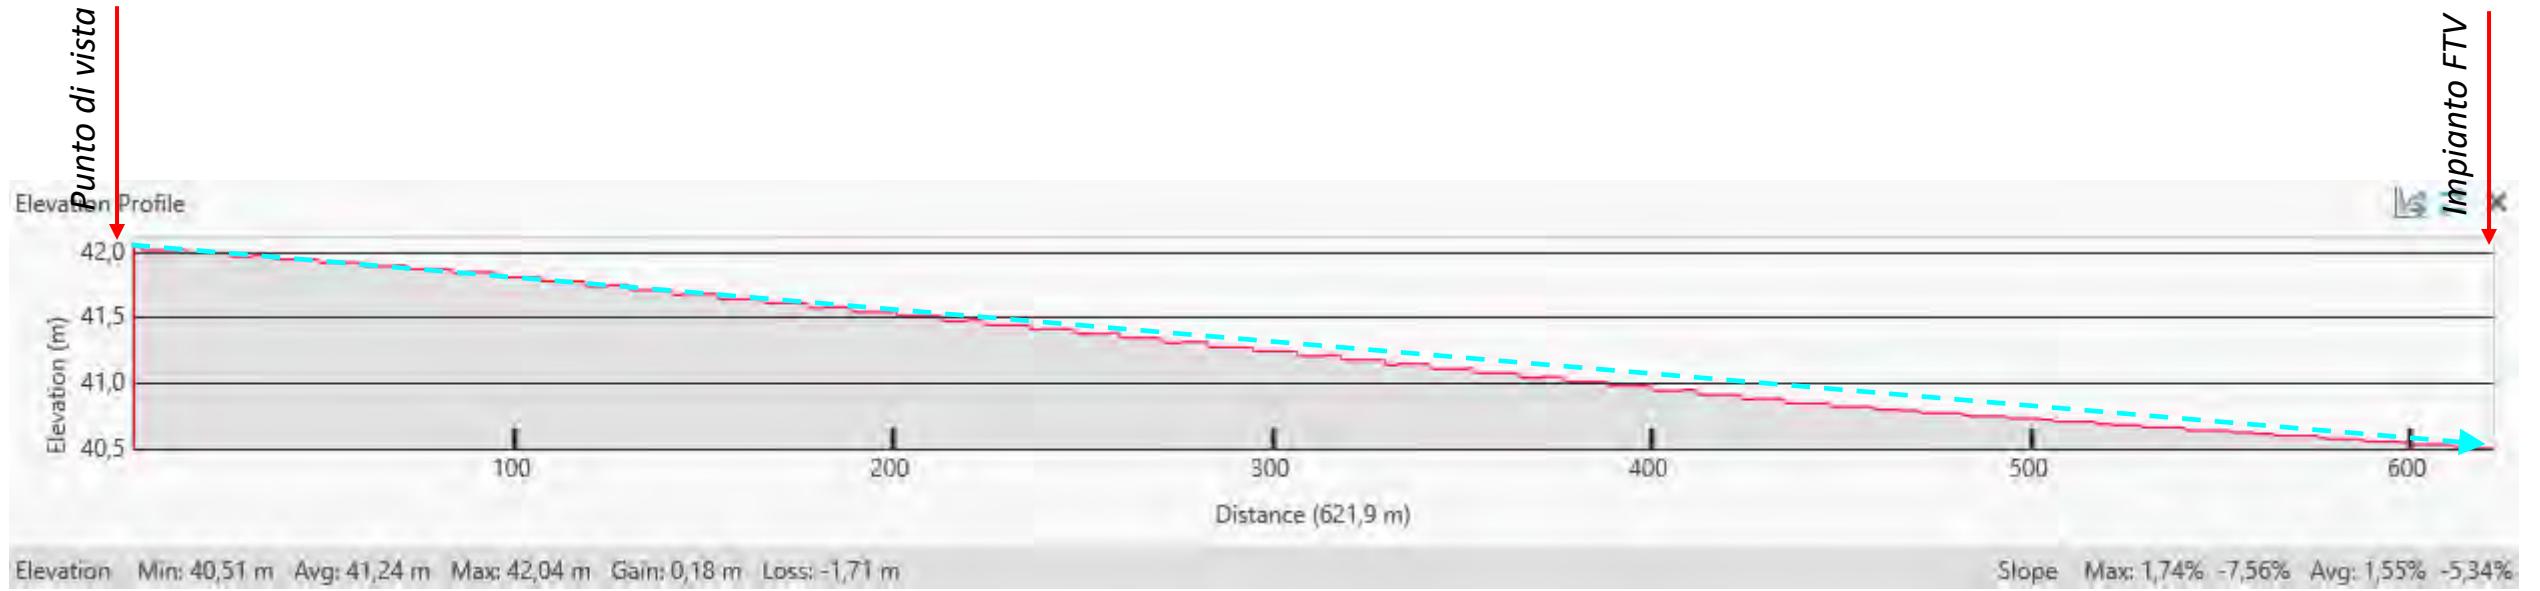
05

VISTA PANORAMICA DAL BENE VERSO L'IMPIANTO – Vista planimetrica B

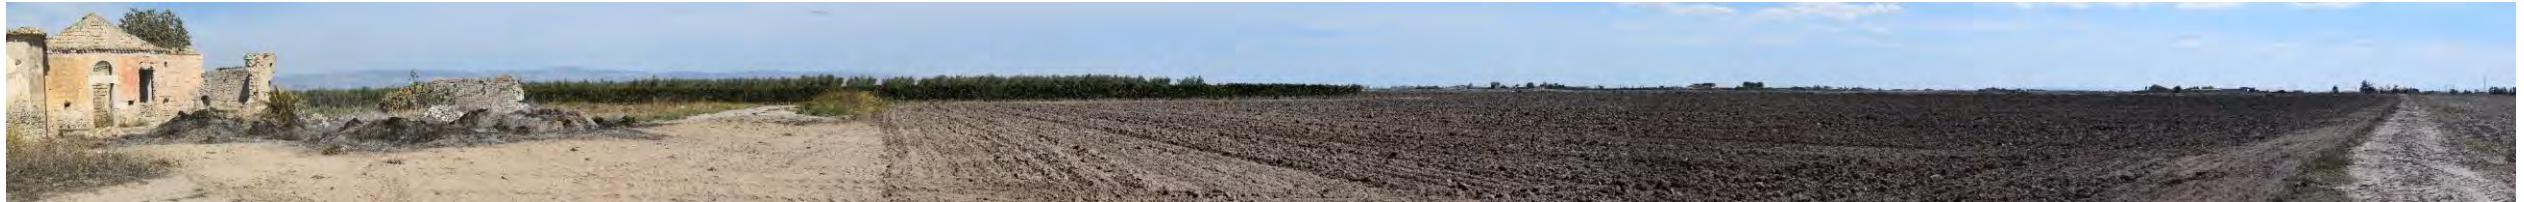
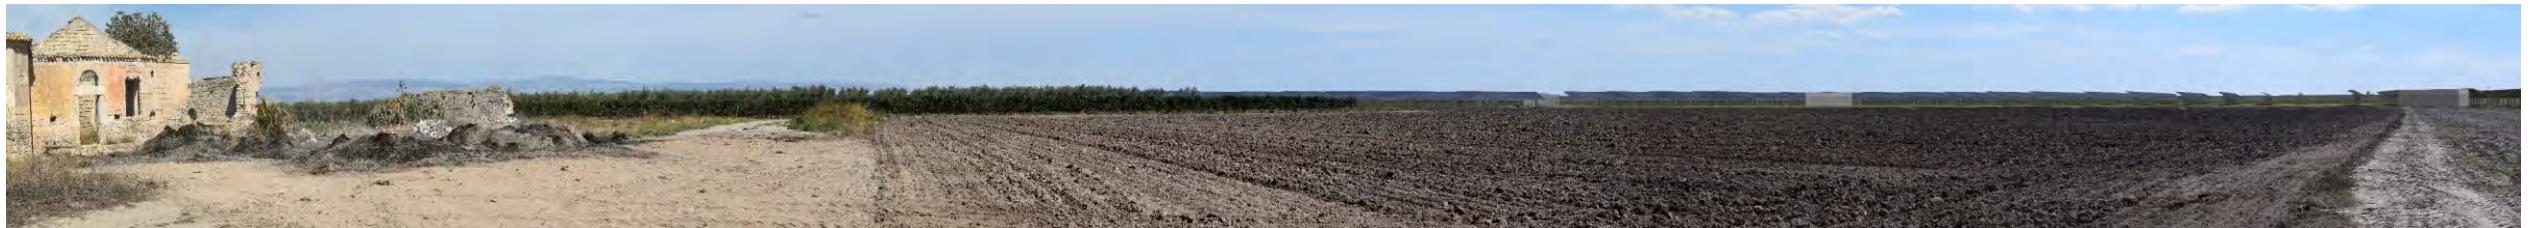
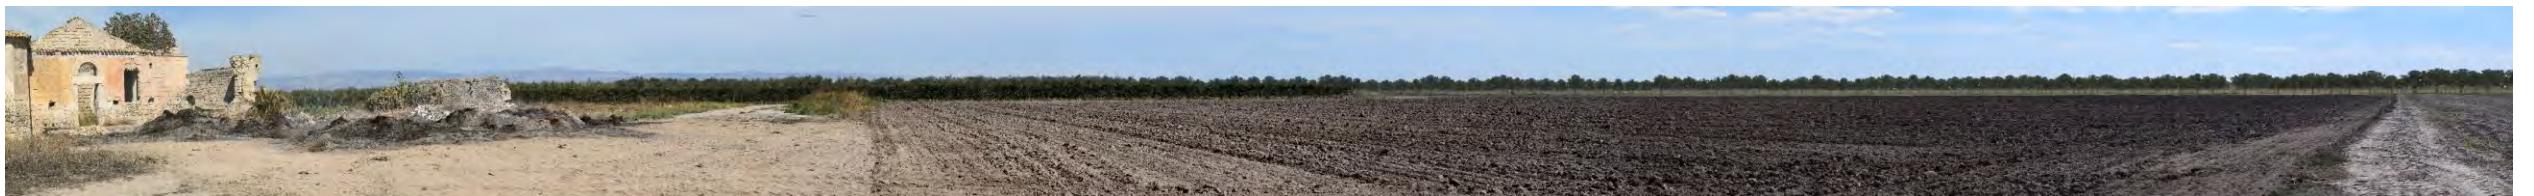
Post Opera senza mitigazione

Post Opera con mitigazione

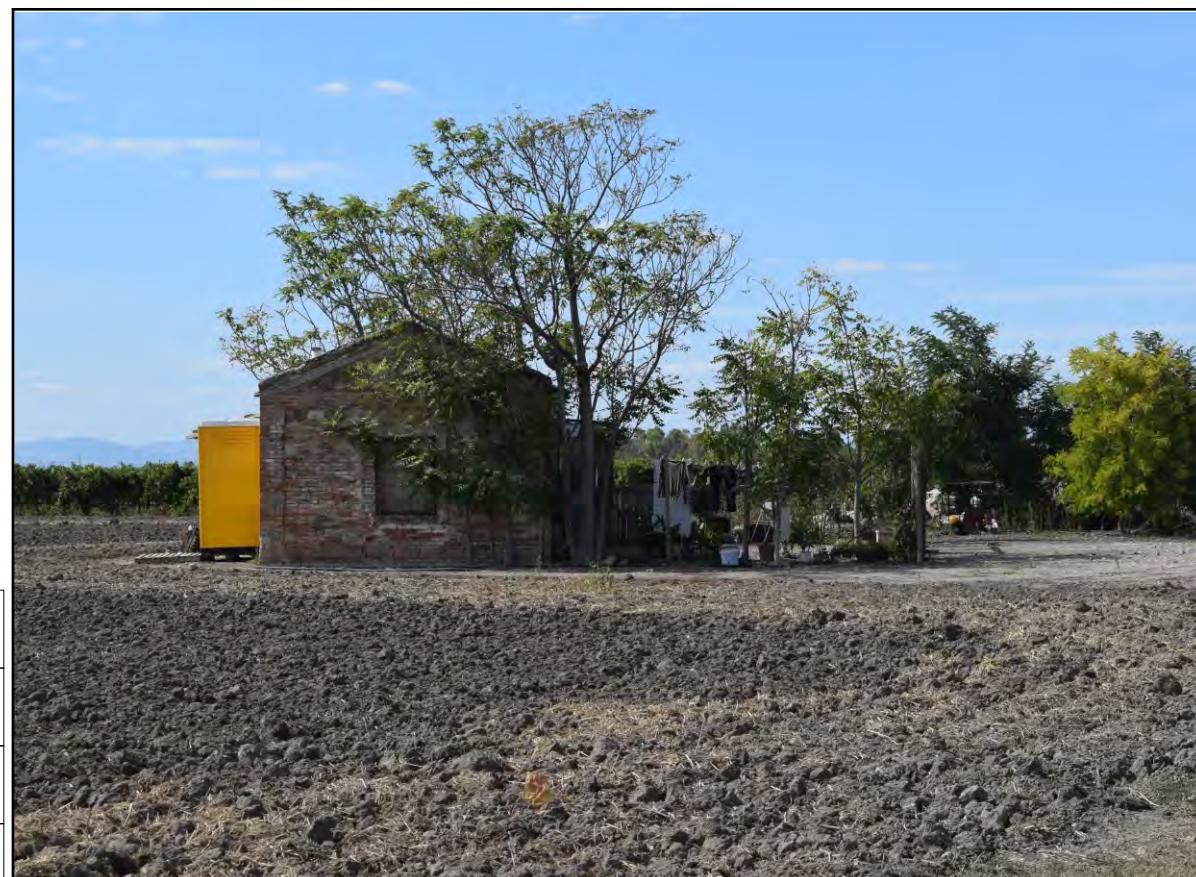
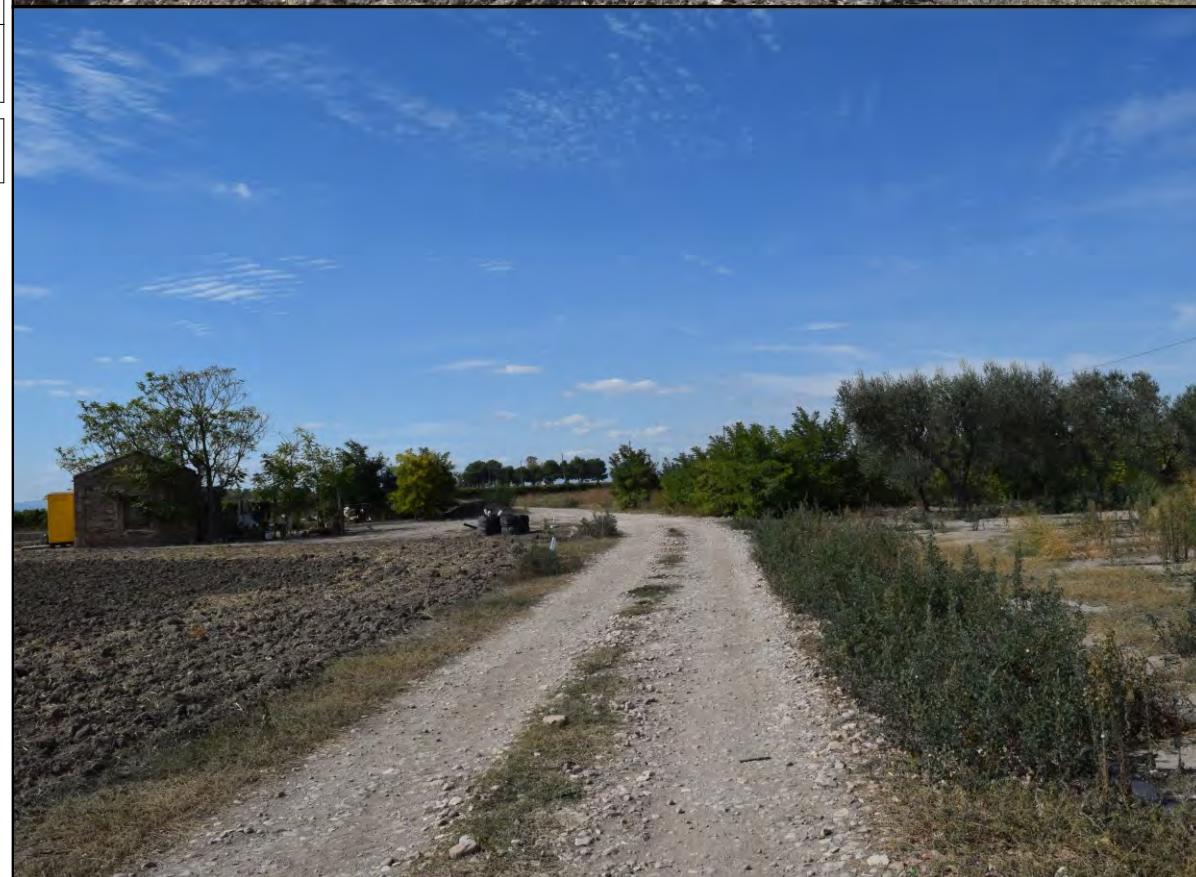
06

Il bene non risulta più esistente. Nella posizione dell'impianto catastale attualmente è presente un vascone di irrigazione, pertanto non ci si esprime alcun giudizio.
