Impianto agro-voltaico, denominato "**Tavoliere - 02**", della potenza pari a 37,36 MW, sito nel comune di Foggia, in località "Posta de Piede-Vigna Croce" e delle relative opere di connessione alla RTN da realizzarsi nel comune di Manfredonia (FG)

Rapporto spaziale/visuale tra l'impianto di progetto e descrizione del sistema delle tutele (BP e UCP) vigenti per i beni architettonici sottoposti alla Parte II del Dlgs n.42/2004 nonché gli "Ulteriori contesti" e segnalazioni architettoniche individuati nel PPTR della Regione Puglia e posti ad una distanza di 3 km dal perimetro dell'impianto, completa di immagini fotografiche e cartografiche di tutte le componenti

Segnalazioni Architettoniche – Masserie & Tratturi

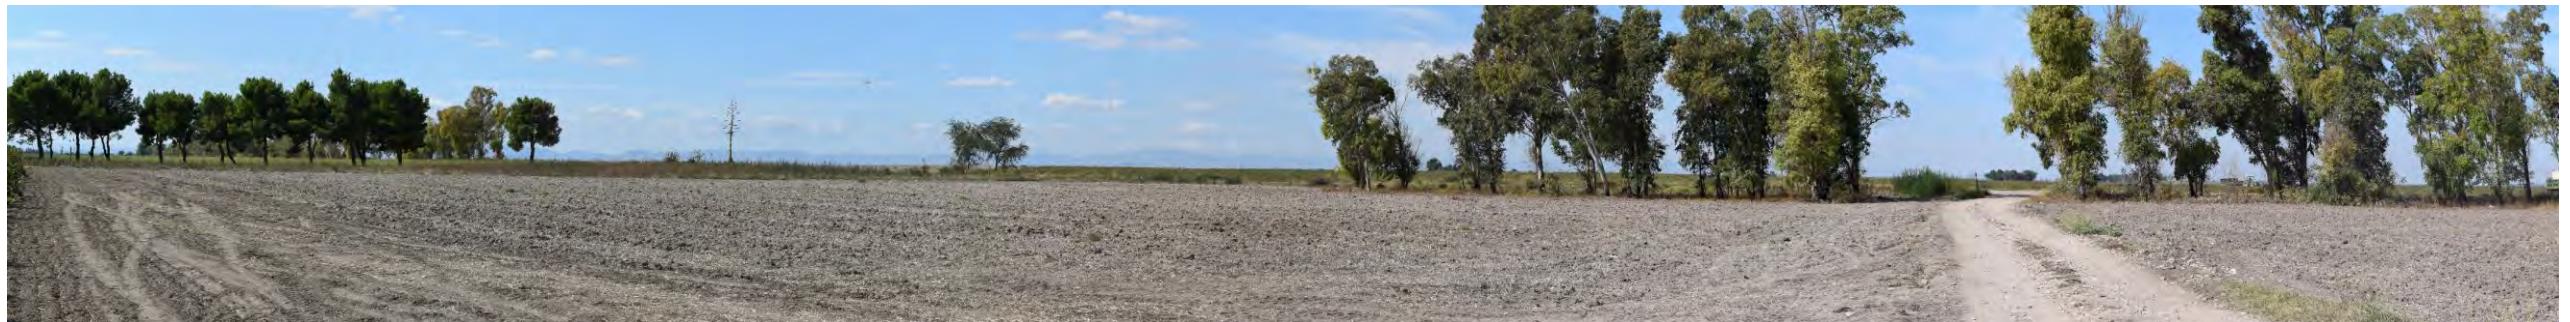
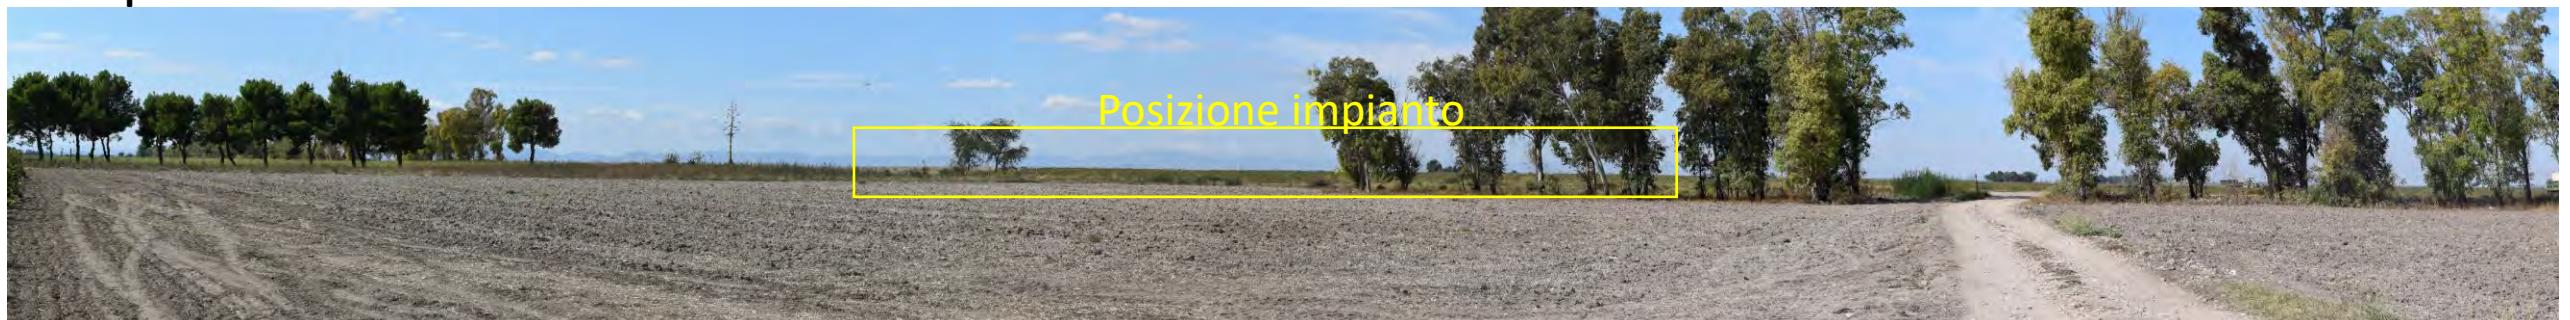
VISTA PANORAMICA DAL BENE VERSO L'IMPIANTO

Da questo punto di osservazione l'impianto risulta NON VISIBILE.

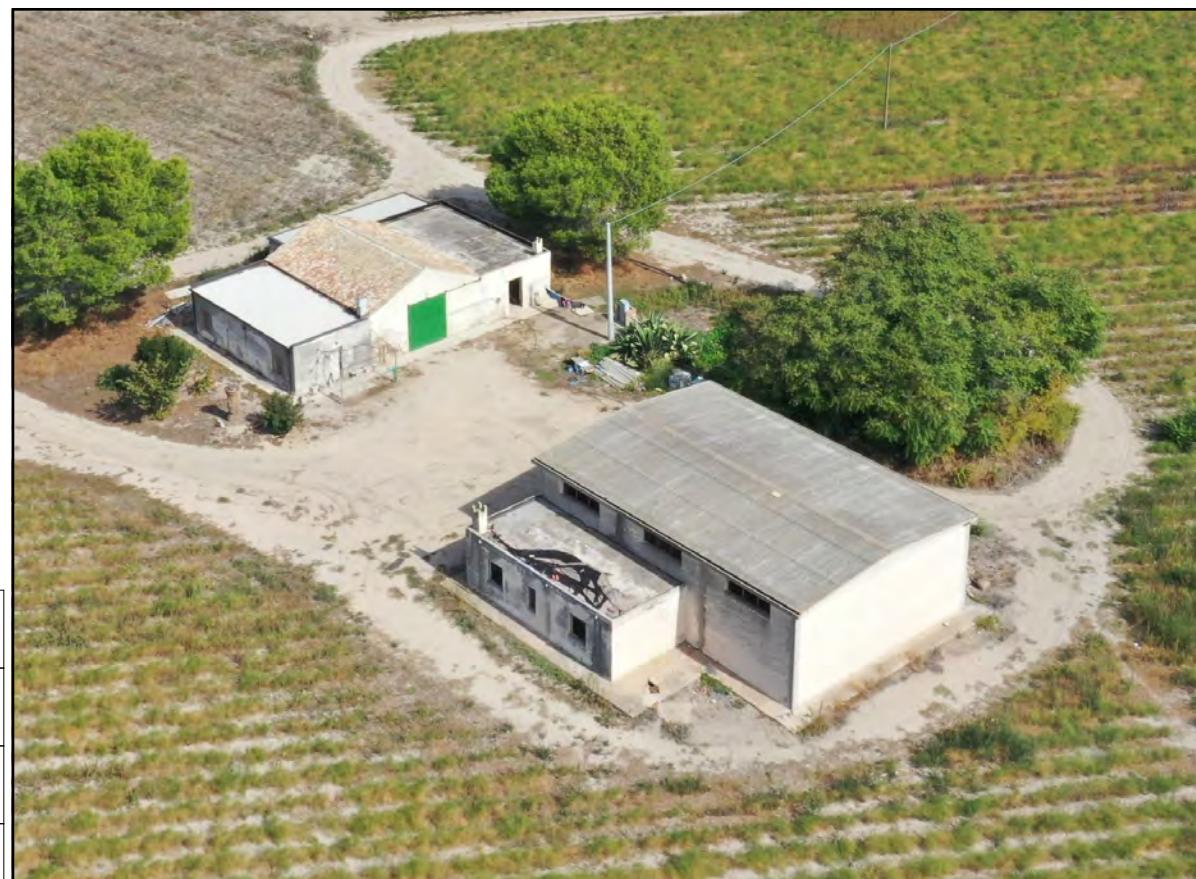
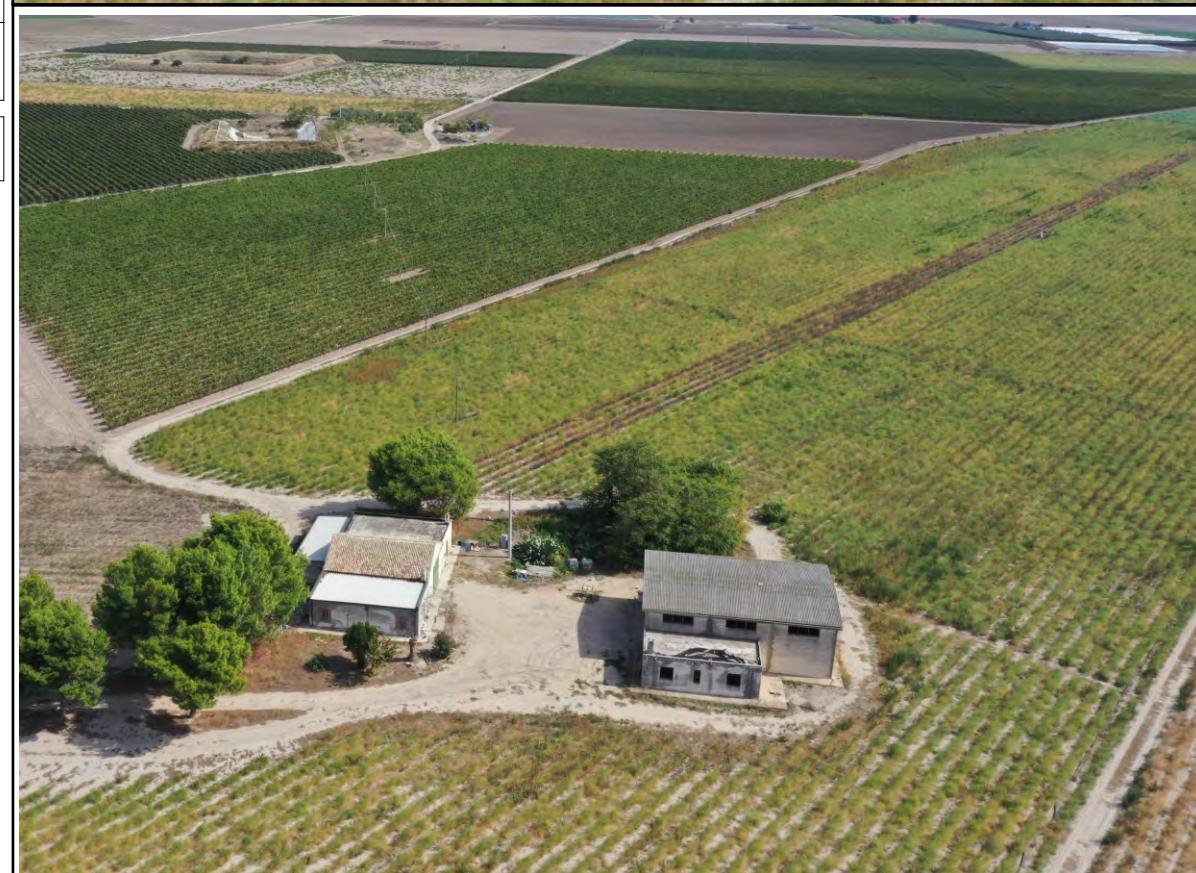
07

L'impianto originario risulta parzialmente modificato con l'inserimento di alcuni corpi estranei alla tipologia architettonica della masseria, che potenzialmente potrebbe essere adibita a funzioni diverse da quelle storiche e/o riadeguata alle nuove esigenze economiche di sviluppo rurale. Il giudizio complessivo è scarso con poca possibilità di recupero in altre forme di uso diverso dall'agricoltura. Dal punto di vista della panoramicità verso l'impianto la stessa risulta mitigata dalla considerevole distanza tra il bene e l'area di impianto.

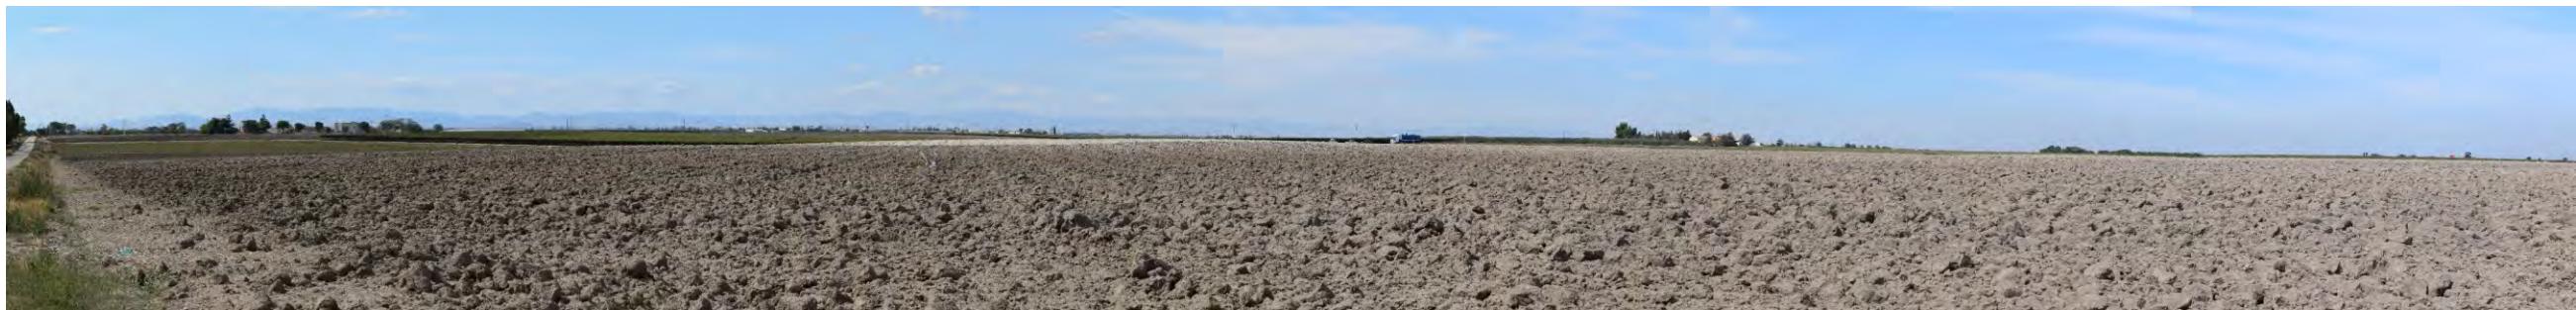
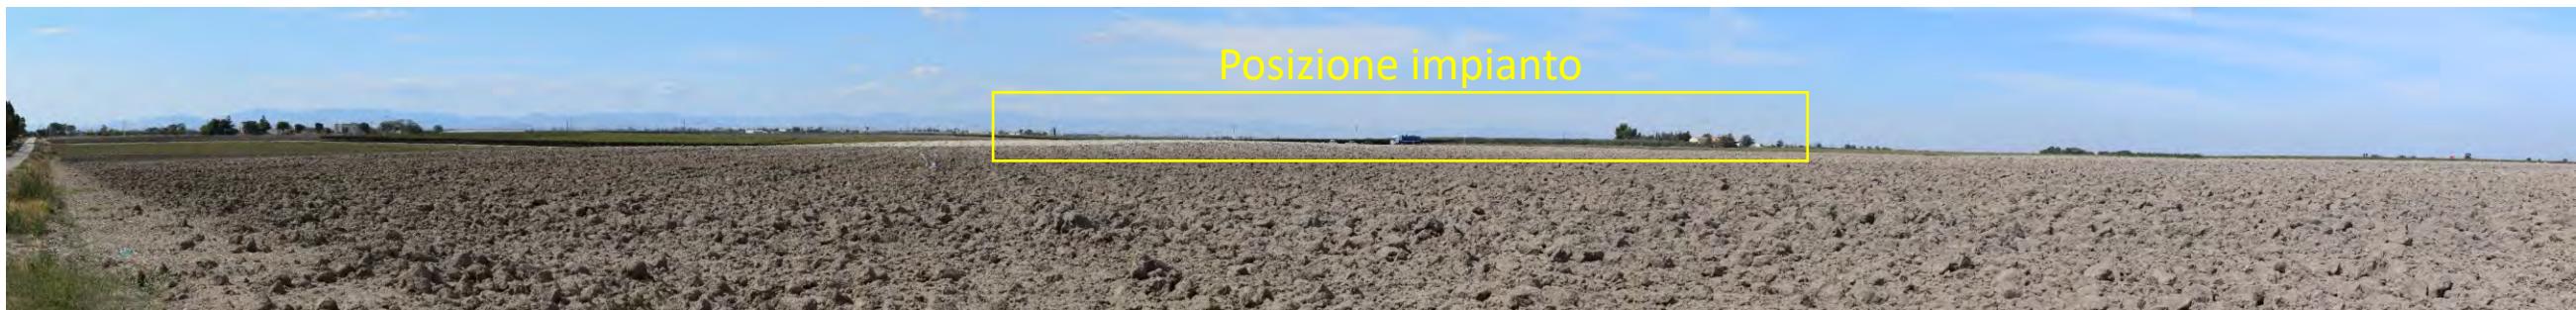
VISTA PANORAMICA DAL BENE VERSO L'IMPIANTO

Da questo punto di osservazione l'impianto risulta **NON VISIBILE**.

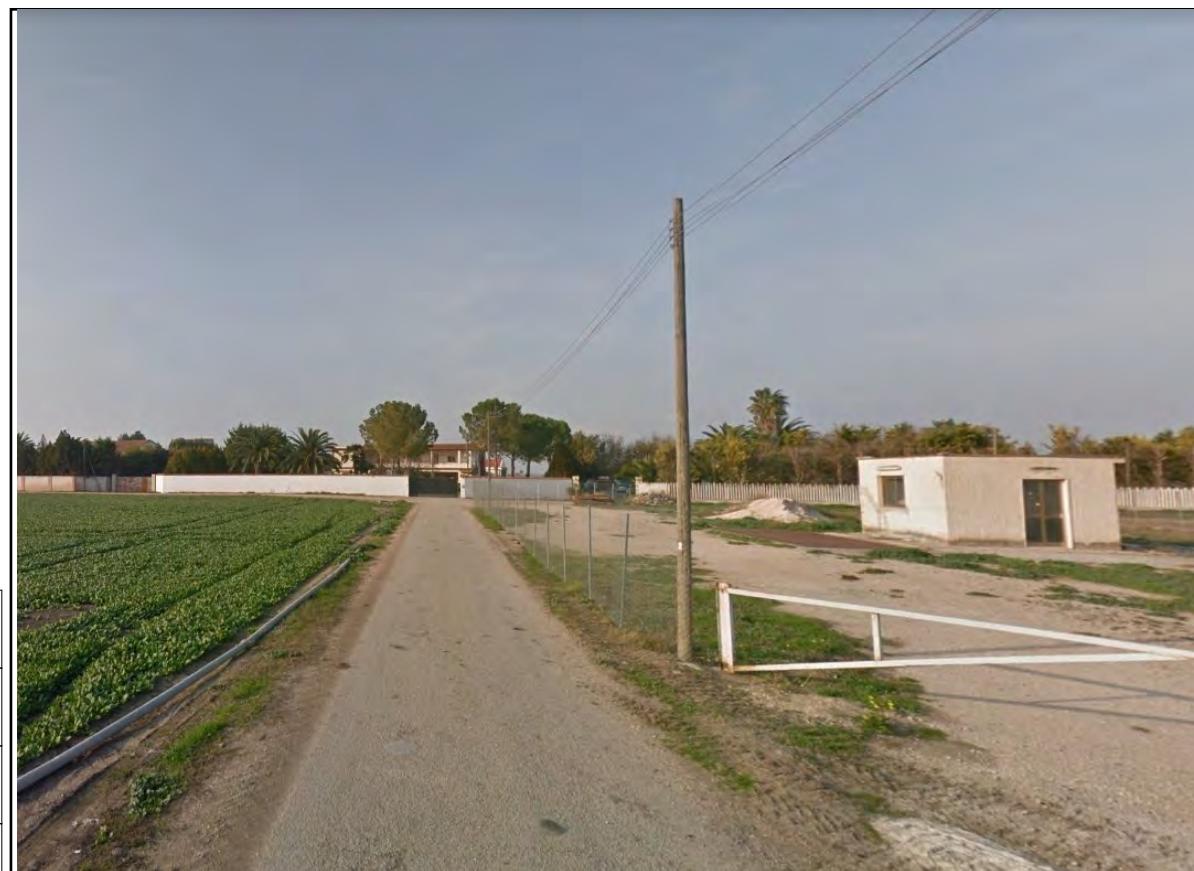
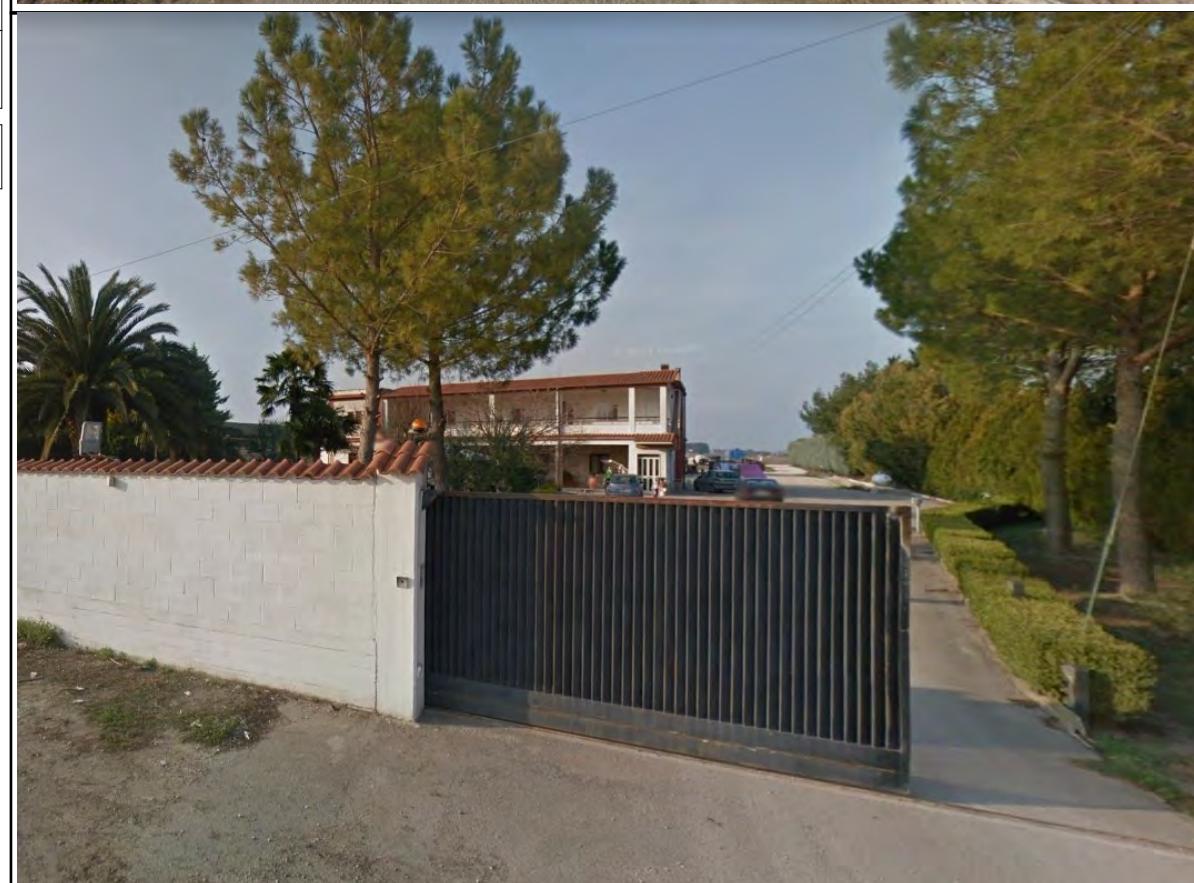
08

Il piccolo fabbricato presente nel catasto d'impianto non è più presente al suo posto ed intorno alla sua posizione sono stati realizzati nuovi fabbricati tipologicamente e spazialmente legati alle nuove esigenze economiche di sviluppo rurale. Al tal proposito non ci si esprime alcun giudizio in quanto trattasi di nuova azienda senza alcuna carattere storico culturale seppur erroneamente sia stata censita nei beni di pregio storico dal PPTR. Dal punto di vista della panoramicità verso l'impianto la stessa risulta mitigata dall'esposizione della stessa principalmente rivolta verso il lato opposto all'impianto.

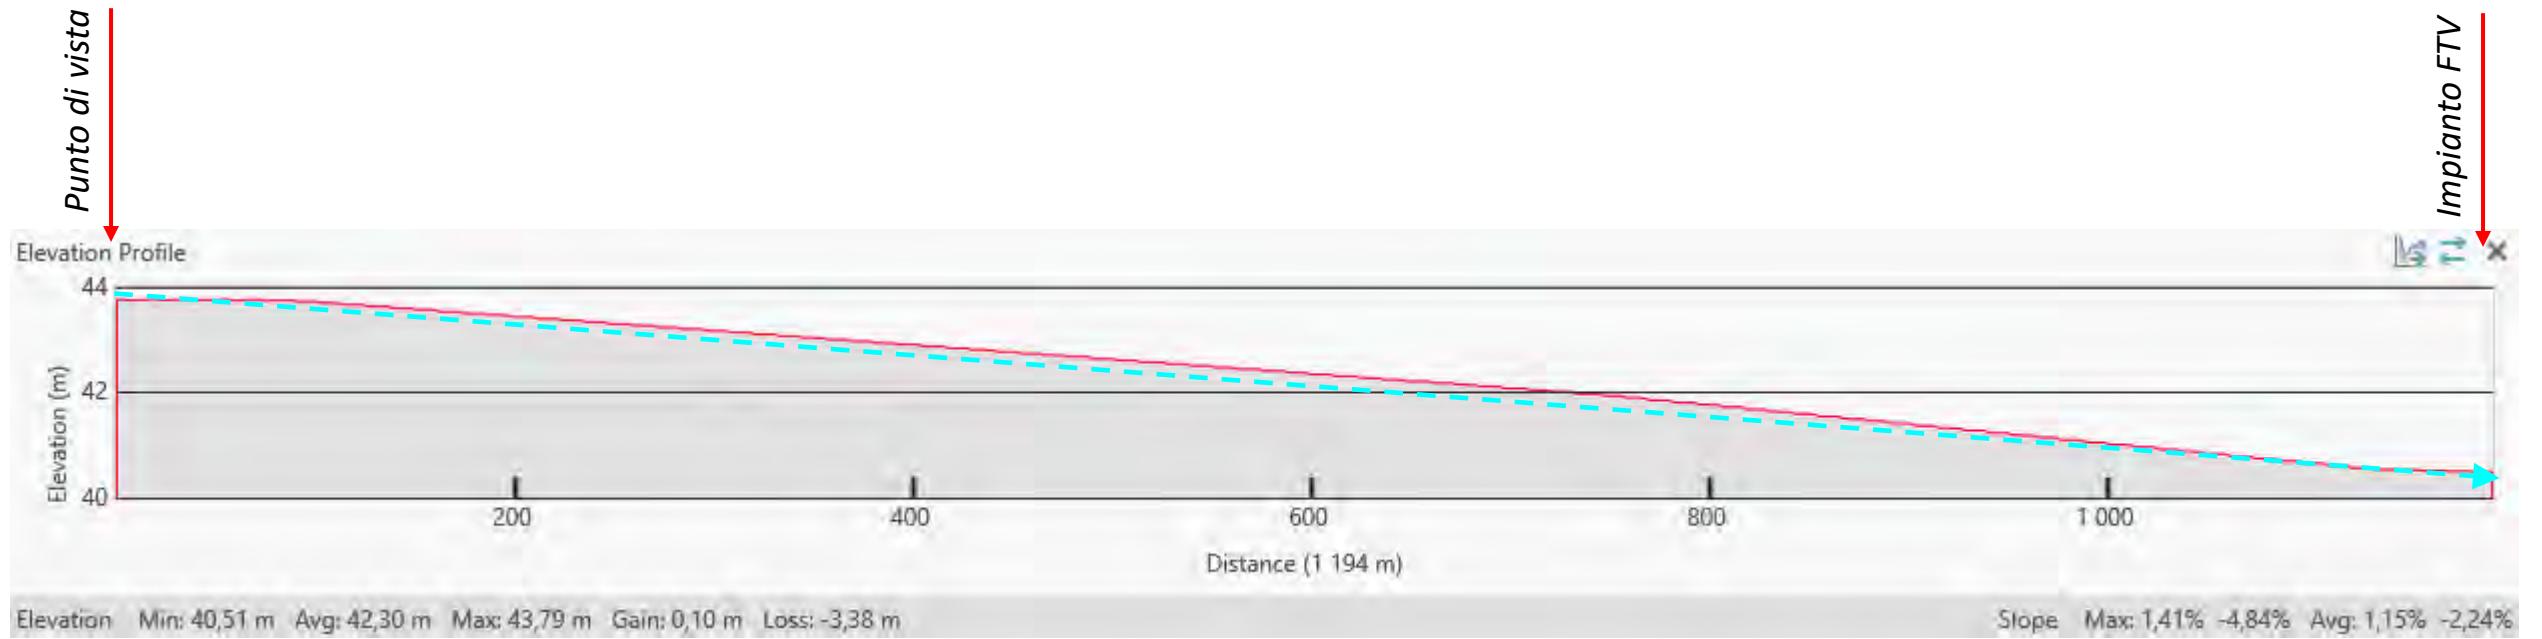
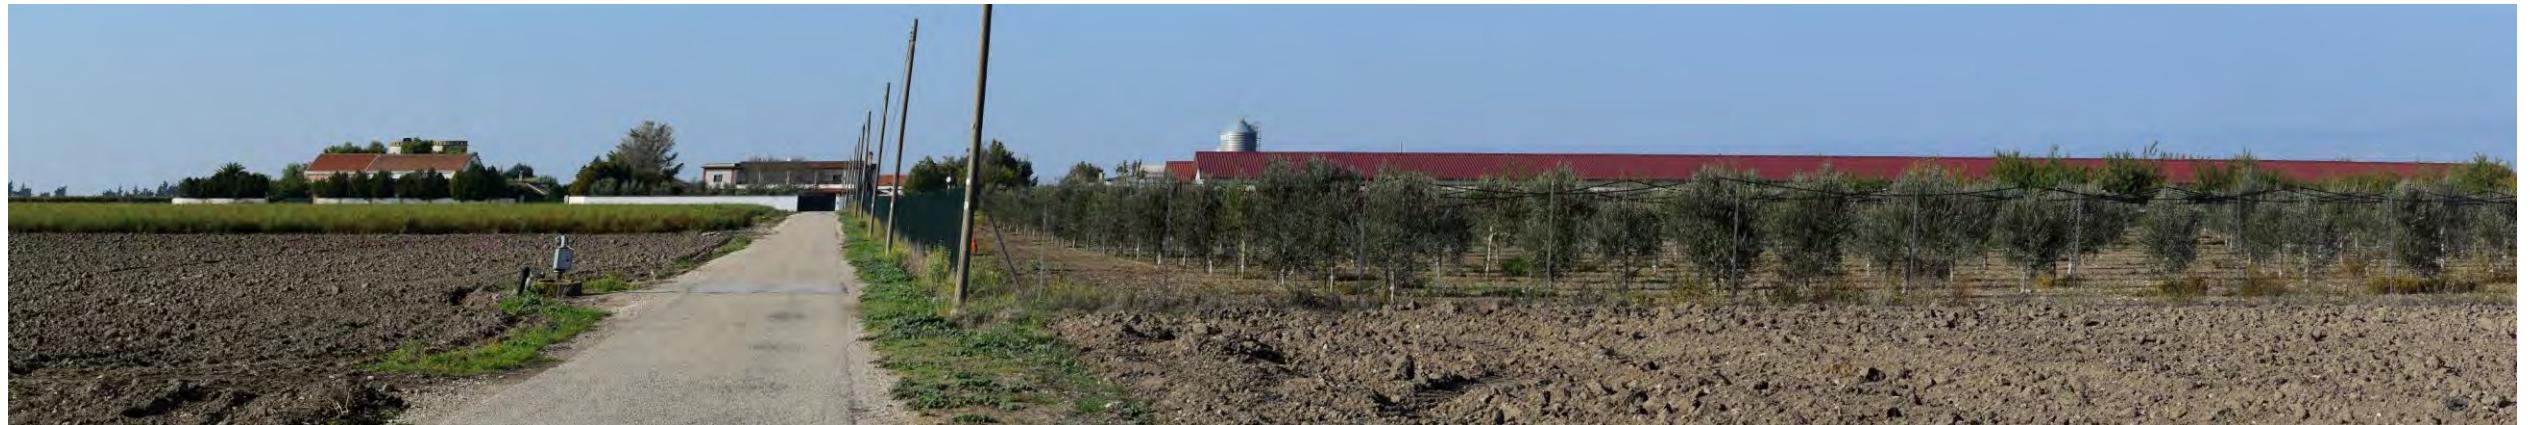
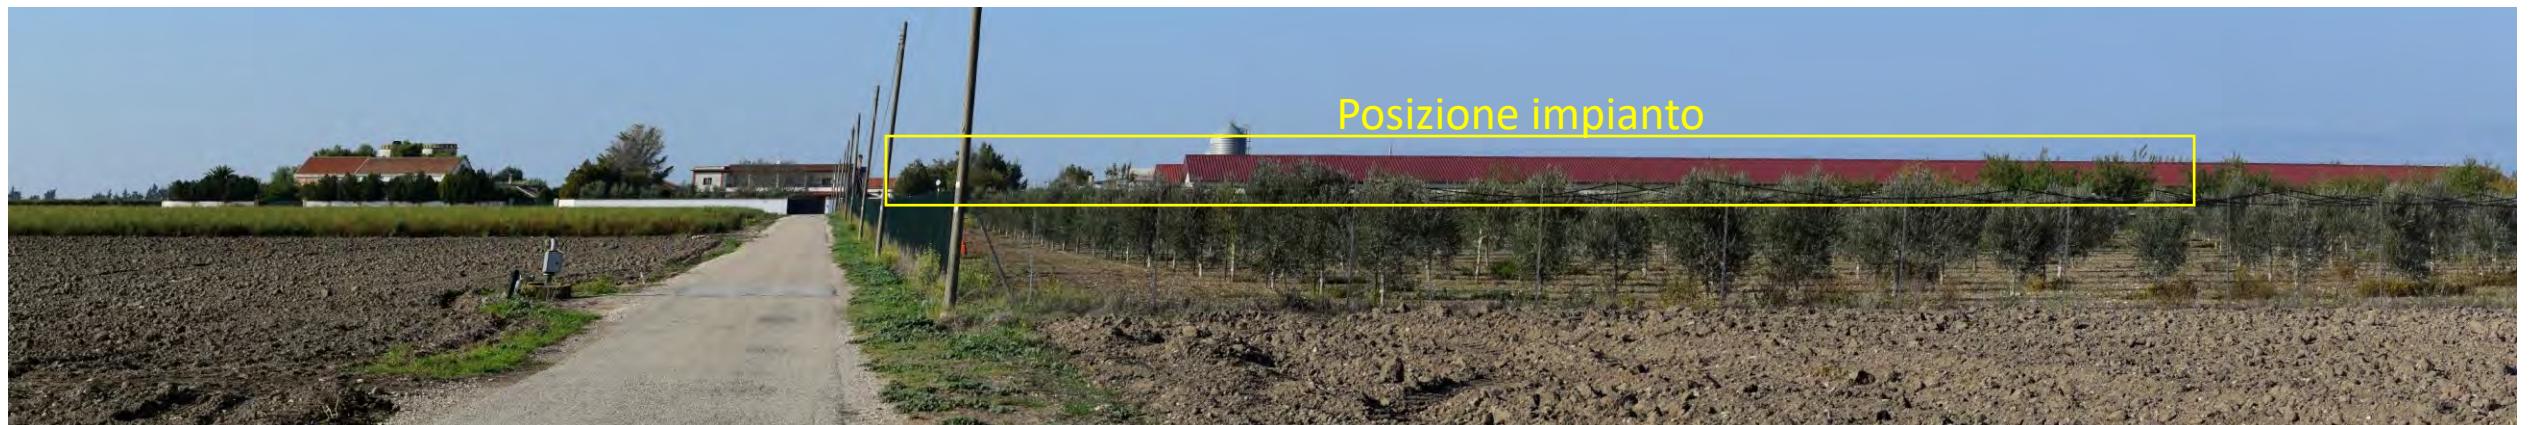
08a	Nome: MASSERIA TORTORELLA 1	Comune: Foggia
------------	------------------------------------	-----------------------

VISTA PANORAMICA DAL BENE VERSO L'IMPIANTO

Da questo punto di osservazione l'impianto collocandosi oltre la ferrovia, risulta **NON VISIBILE** dall'ingresso principale del bene.

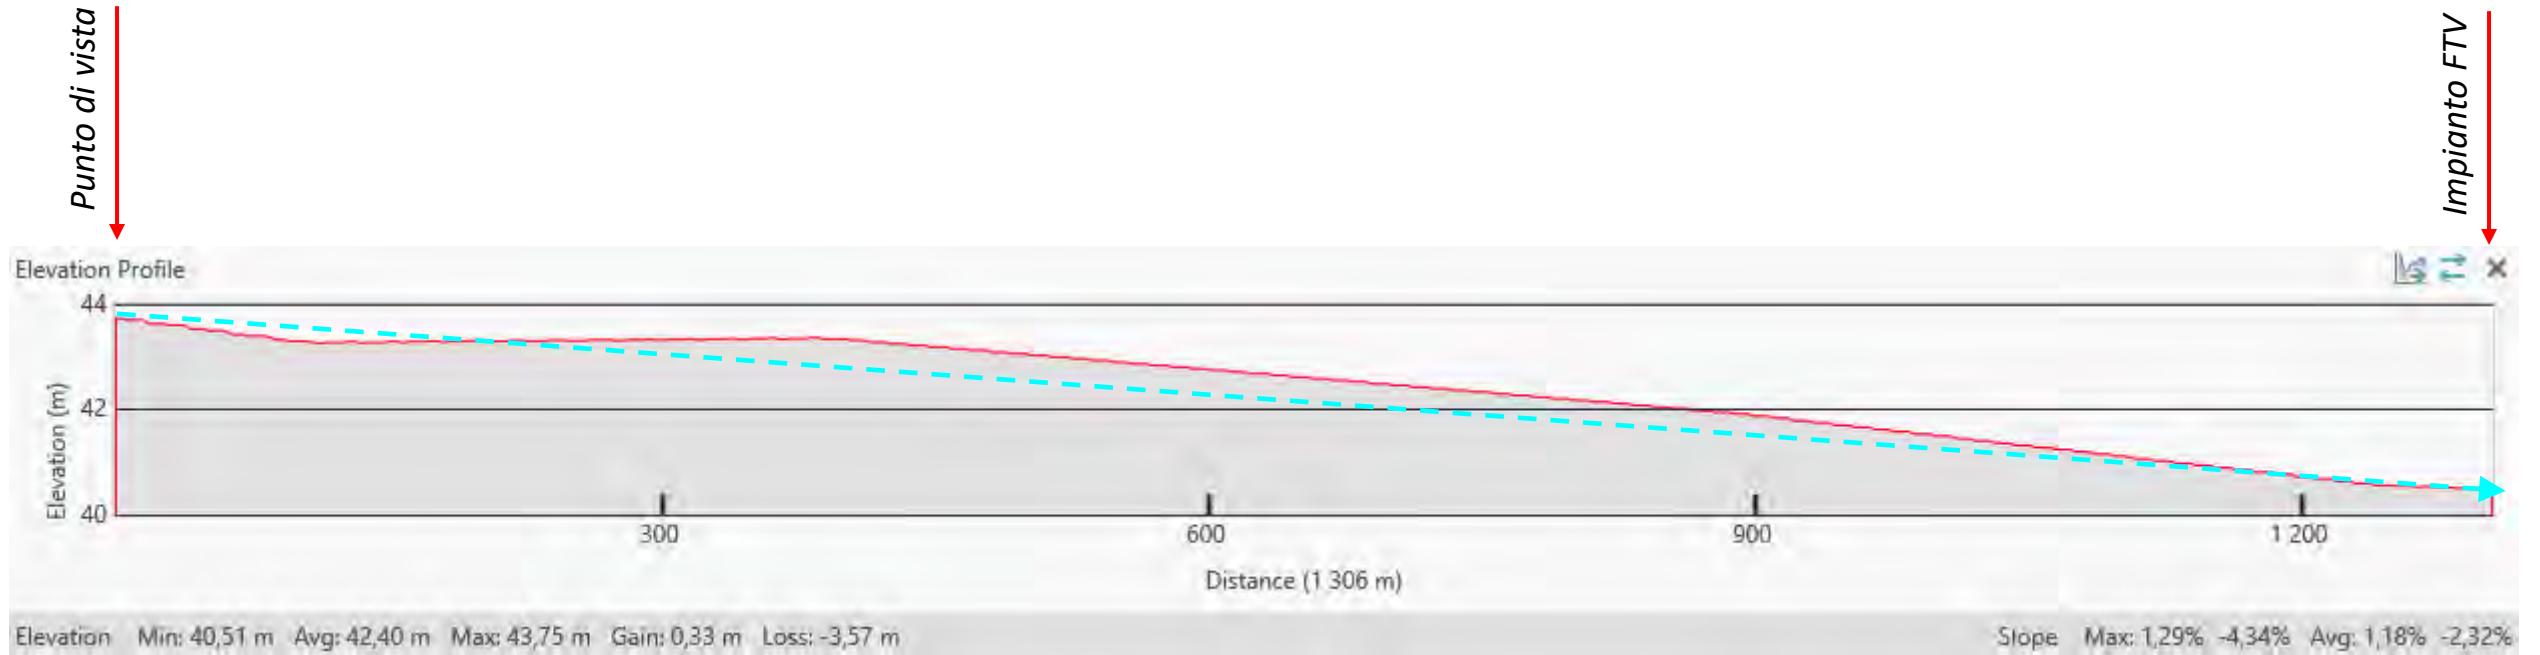
08b	Nome: MASSERIA TORTORELLA 2	Comune: Foggia
------------	------------------------------------	-----------------------

VISTA PANORAMICA DAL BENE VERSO L'IMPIANTO

Da questo punto di osservazione l'impianto collocandosi oltre la ferrovia, risulta **NON VISIBILE** dall'ingresso secondario del bene.

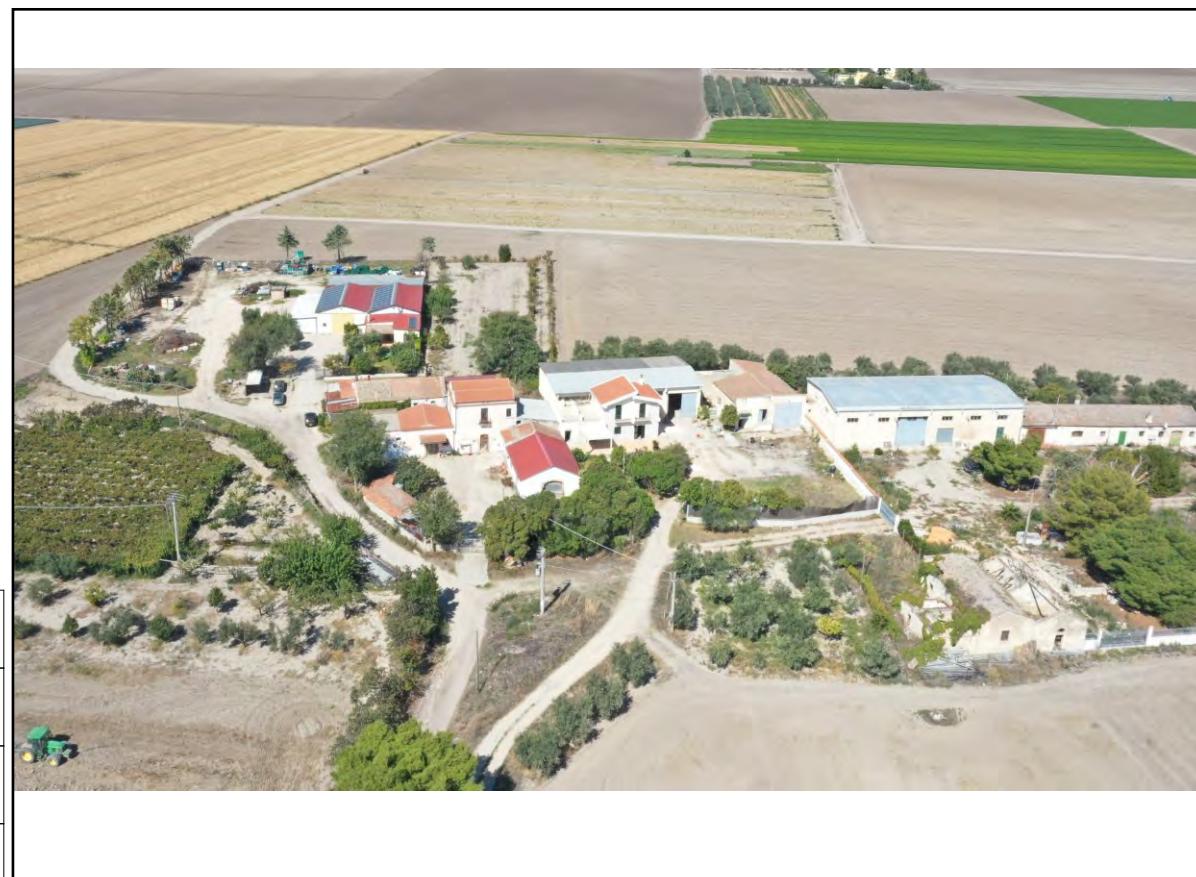
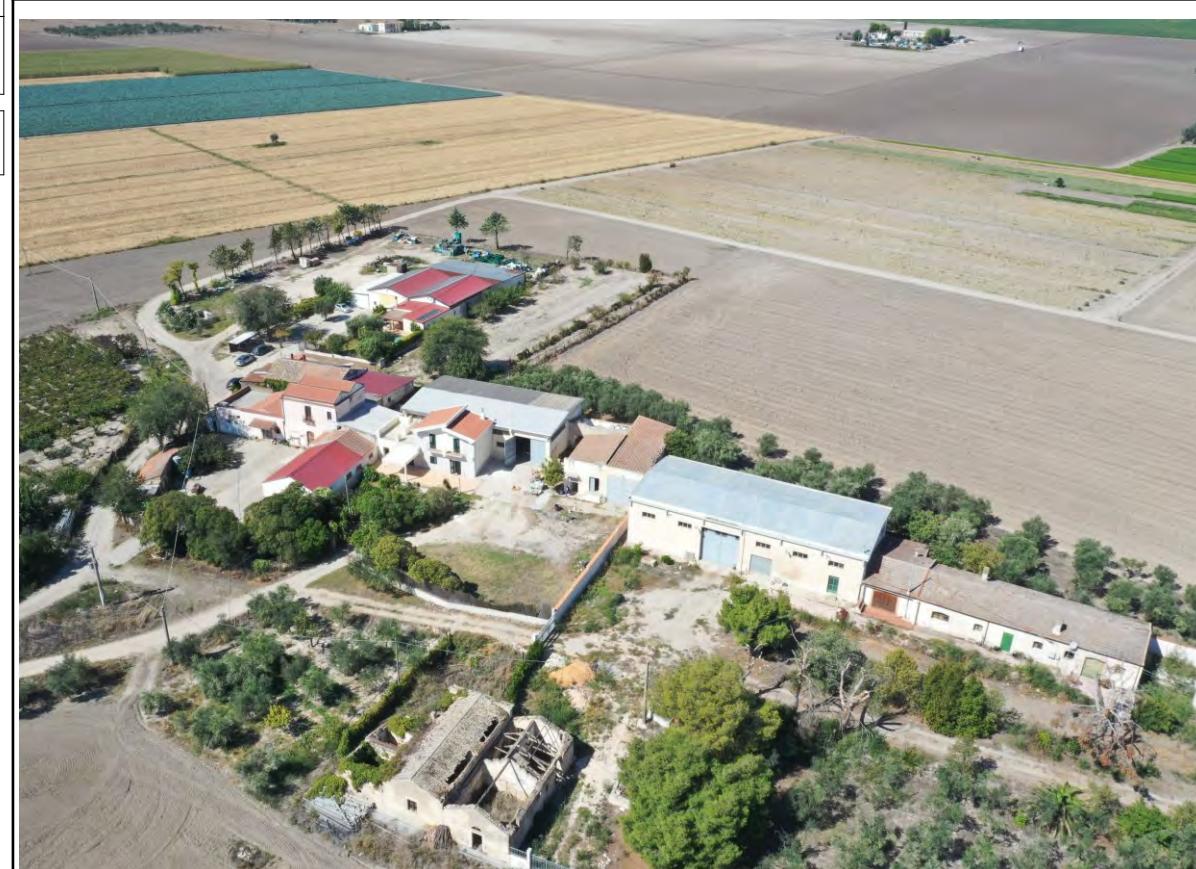
09

L'impianto originario risulta sostanzialmente modificato con l'inserimento di corpi estranei alla tipologia architettonica della masseria, adibita a funzioni diverse da quelle storiche e/o riadeguata alle nuove esigenze economiche di sviluppo rurale. Il giudizio complessivo è da attenzionare. Dal punto di vista della panoramicità verso l'impianto la stessa risulta mitigata dall'esposizione della stessa principalmente rivolta verso il lato opposto all'impianto.

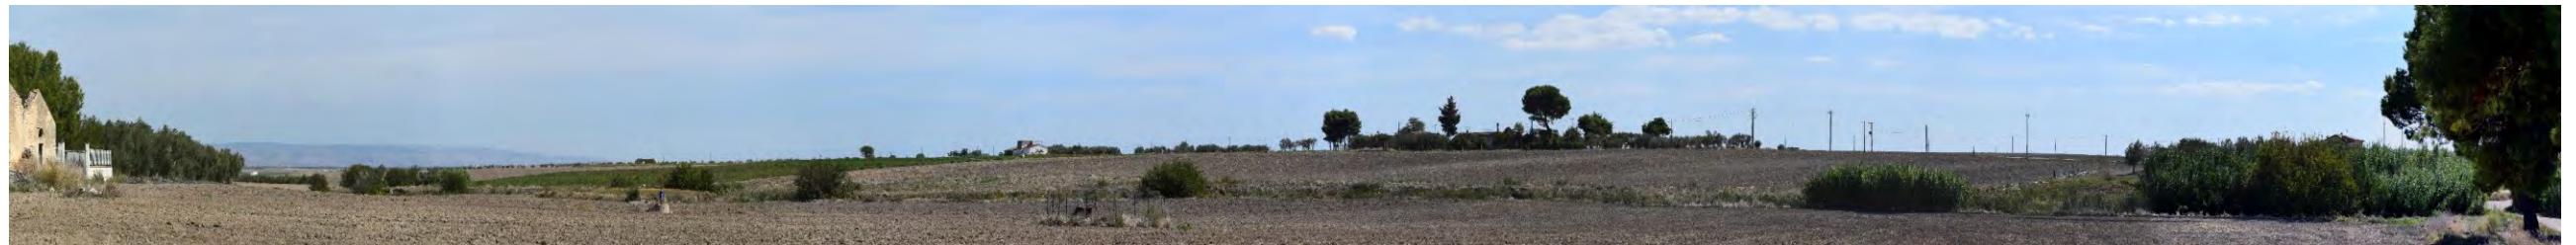
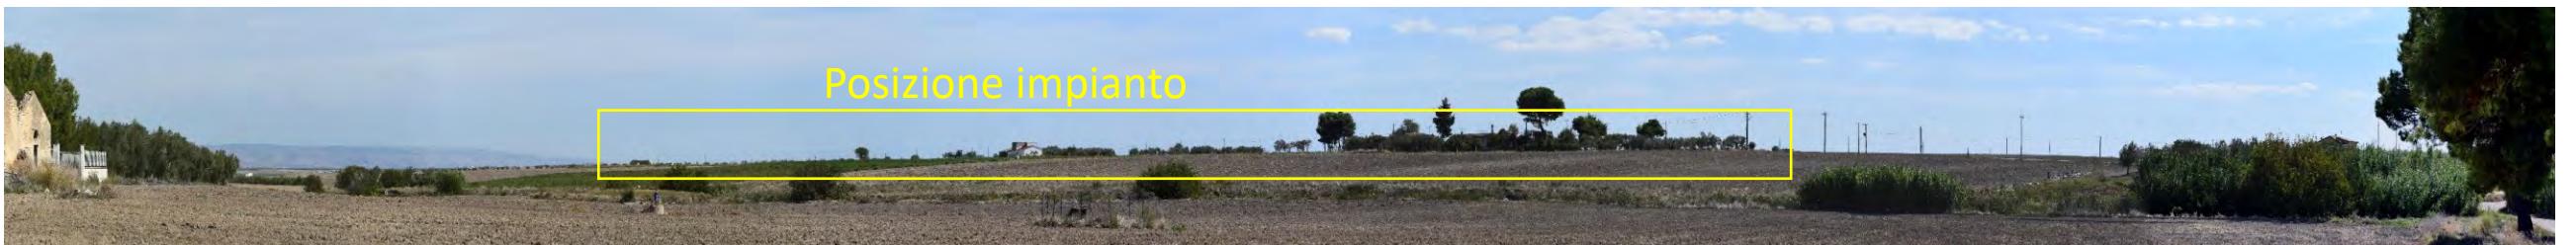
VISTA PANORAMICA DAL BENE VERSO L'IMPIANTO

Da questo punto di osservazione, sebbene posto a pochi chilometri dall'impianto, lo stesso nel complesso risulta NON VISIBILE.

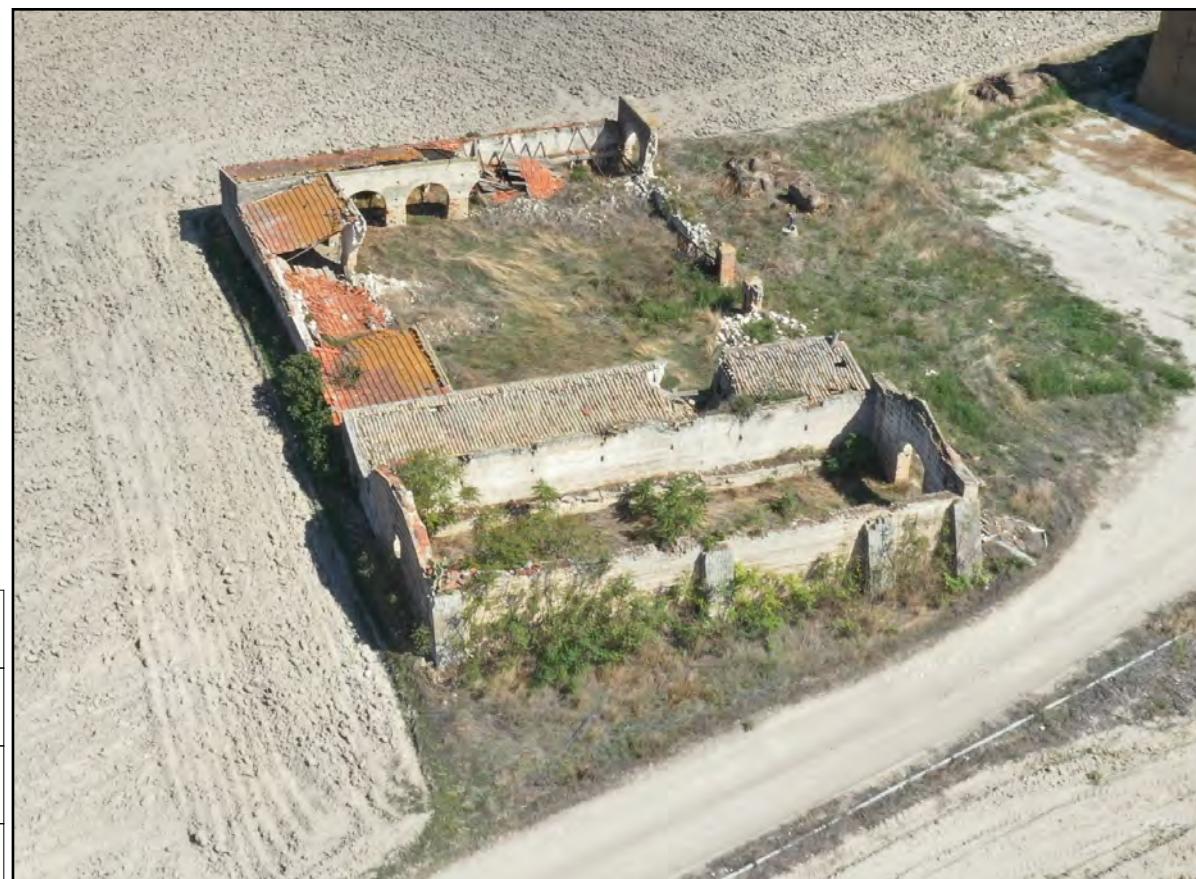
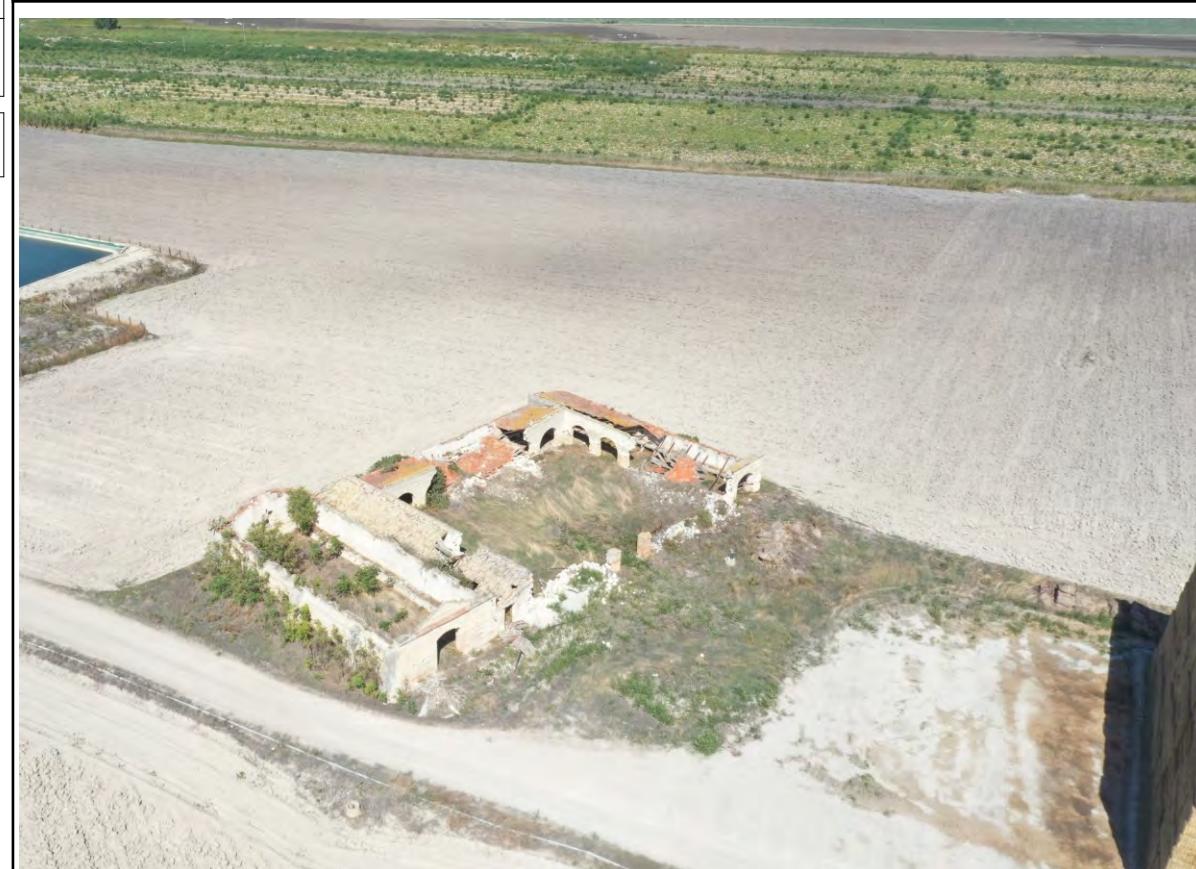
10

Il bene attualmente è parzialmente utilizzato per la funzione originaria, ossia quella di allevamento di pecore, mentre la parte occupata dai braccianti risulta abbandonata per via della nuova economia agraria di tipo industriale e non più rurale. L'impianto originario risulta parzialmente integrato da alcuni corpi estranei alla tipologia architettonica della masseria. Il giudizio complessivo è da attenzionare con la possibilità di recupero sia economico che funzionale. Dal punto di vista della panoramicità verso l'impianto la visuale è da attenzionare magari con interventi di mitigazione visiva da realizzare nella parte a sud della masseria, come ad esempio un bosco ceduo.

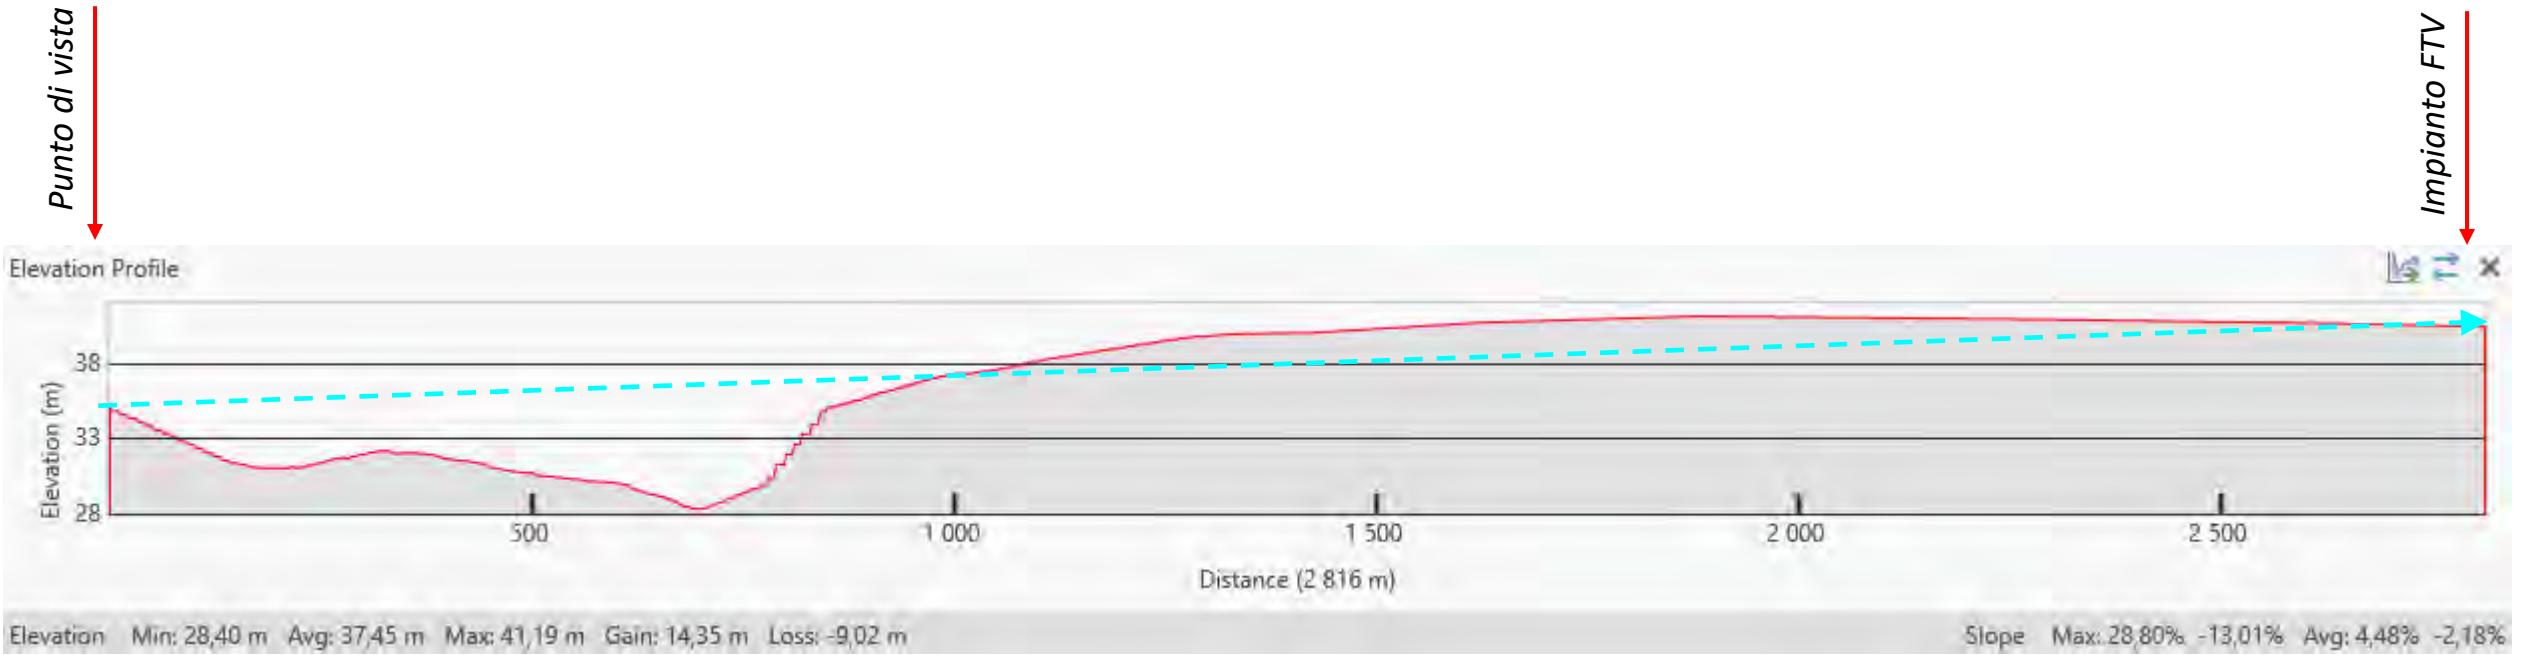
10	Nome: MASSERIA PEDONE 1	Comune: Foggia
-----------	--------------------------------	-----------------------

VISTA PANORAMICA DAL BENE VERSO L'IMPIANTO

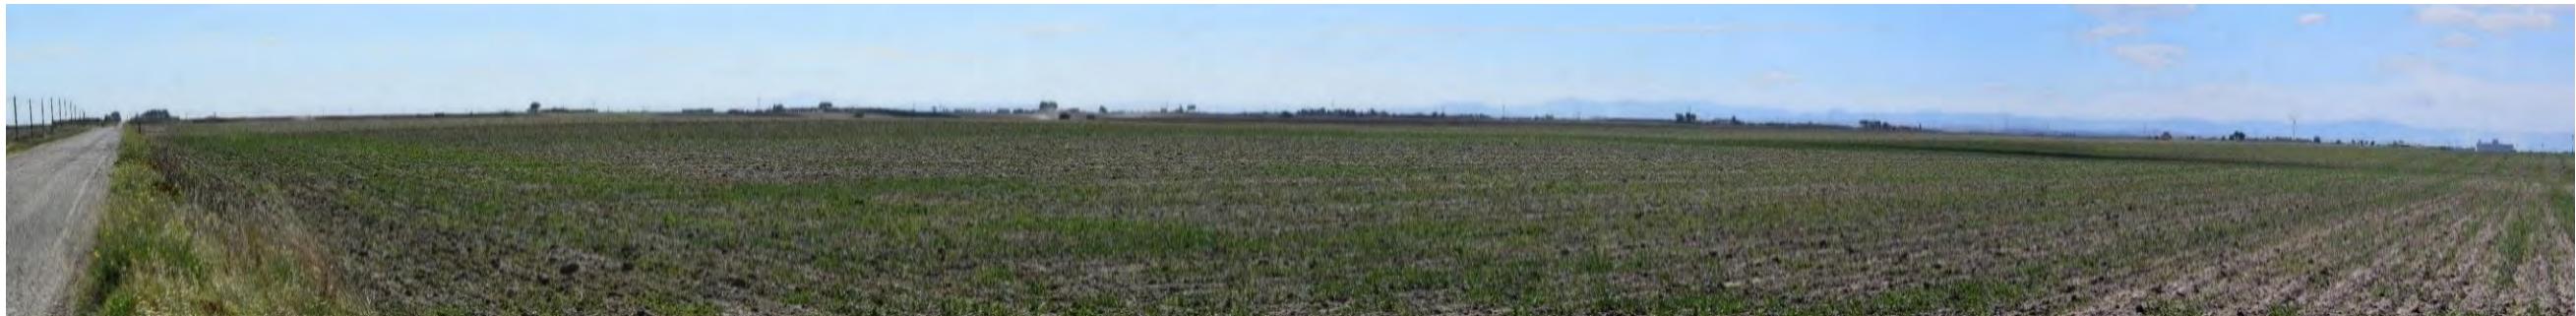
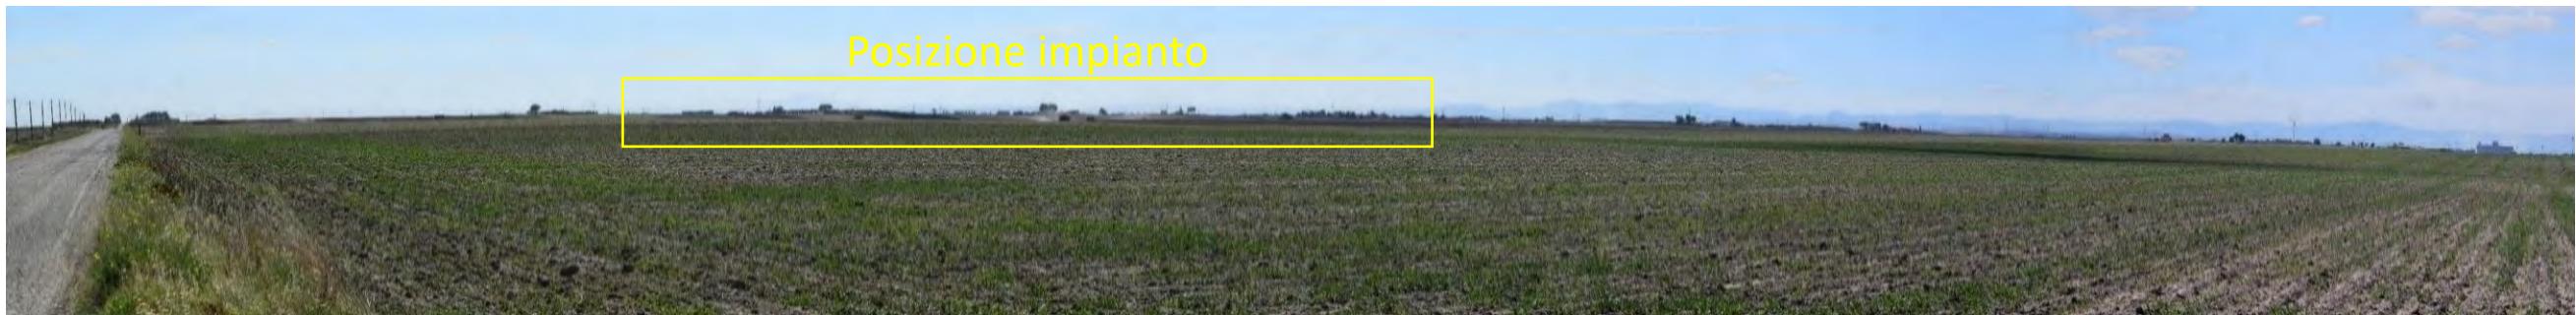
Da questo punto di osservazione, l'impianto nel complesso risulta **NON VISIBILE**.
