Impianto agro-voltaico, denominato "**Tavoliere - 02**", della potenza pari a 37,36 MW, sito nel comune di Foggia, in località "Posta de Piede-Vigna Croce" e delle relative opere di connessione alla RTN da realizzarsi nel comune di Manfredonia (FG)

Rapporto spaziale/visuale tra l'impianto di progetto e descrizione del sistema delle tutele (BP e UCP) vigenti per i beni architettonici sottoposti alla Parte II del Dlgs n.42/2004 nonché gli "Ulteriori contesti" e segnalazioni architettoniche individuati nel PPTR della Regione Puglia e posti ad una distanza di 3 km dal perimetro dell'impianto, completa di immagini fotografiche e cartografiche di tutte le componenti

Segnalazioni Architettoniche – Masserie & Tratturi

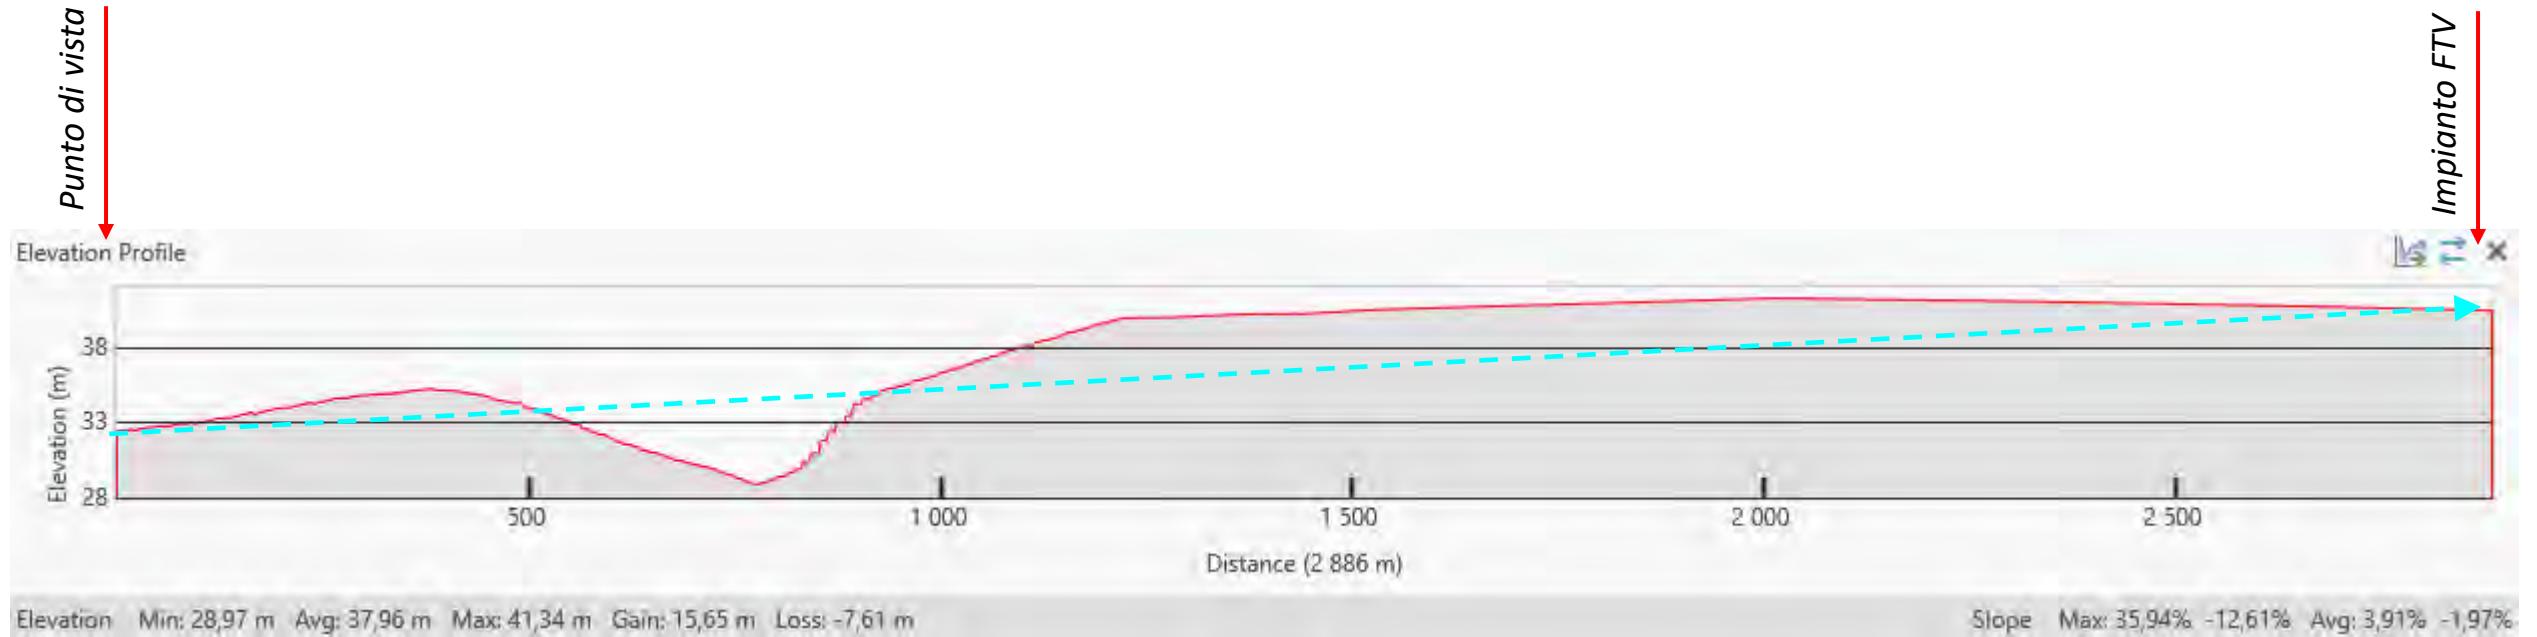
11

VISTA PANORAMICA DAL BENE VERSO L'IMPIANTO

Da questo punto di osservazione l'impianto risulta NON VISIBILE.

Il complesso è stato oggetto di continui e modifiche ed inserimento di corpi estranei all'impianto originario tanto che allo stato attuale non vi è più traccia dei fabbricati storici rurali. Pertanto si può ritenere di identificare un giudizio paesaggistico molto basso senza alcun potenziale di recupero della memoria storica in quanto attualmente il complesso, con i nuovi inserimenti è del tutto utilizzato alla coltivazione dei prodotti agricoli a livello industriale. Dal punto di vista della panoramicità verso l'impianto la stessa risulta mitigata dall'esposizione della stessa principalmente rivolta verso il lato opposto all'impianto.

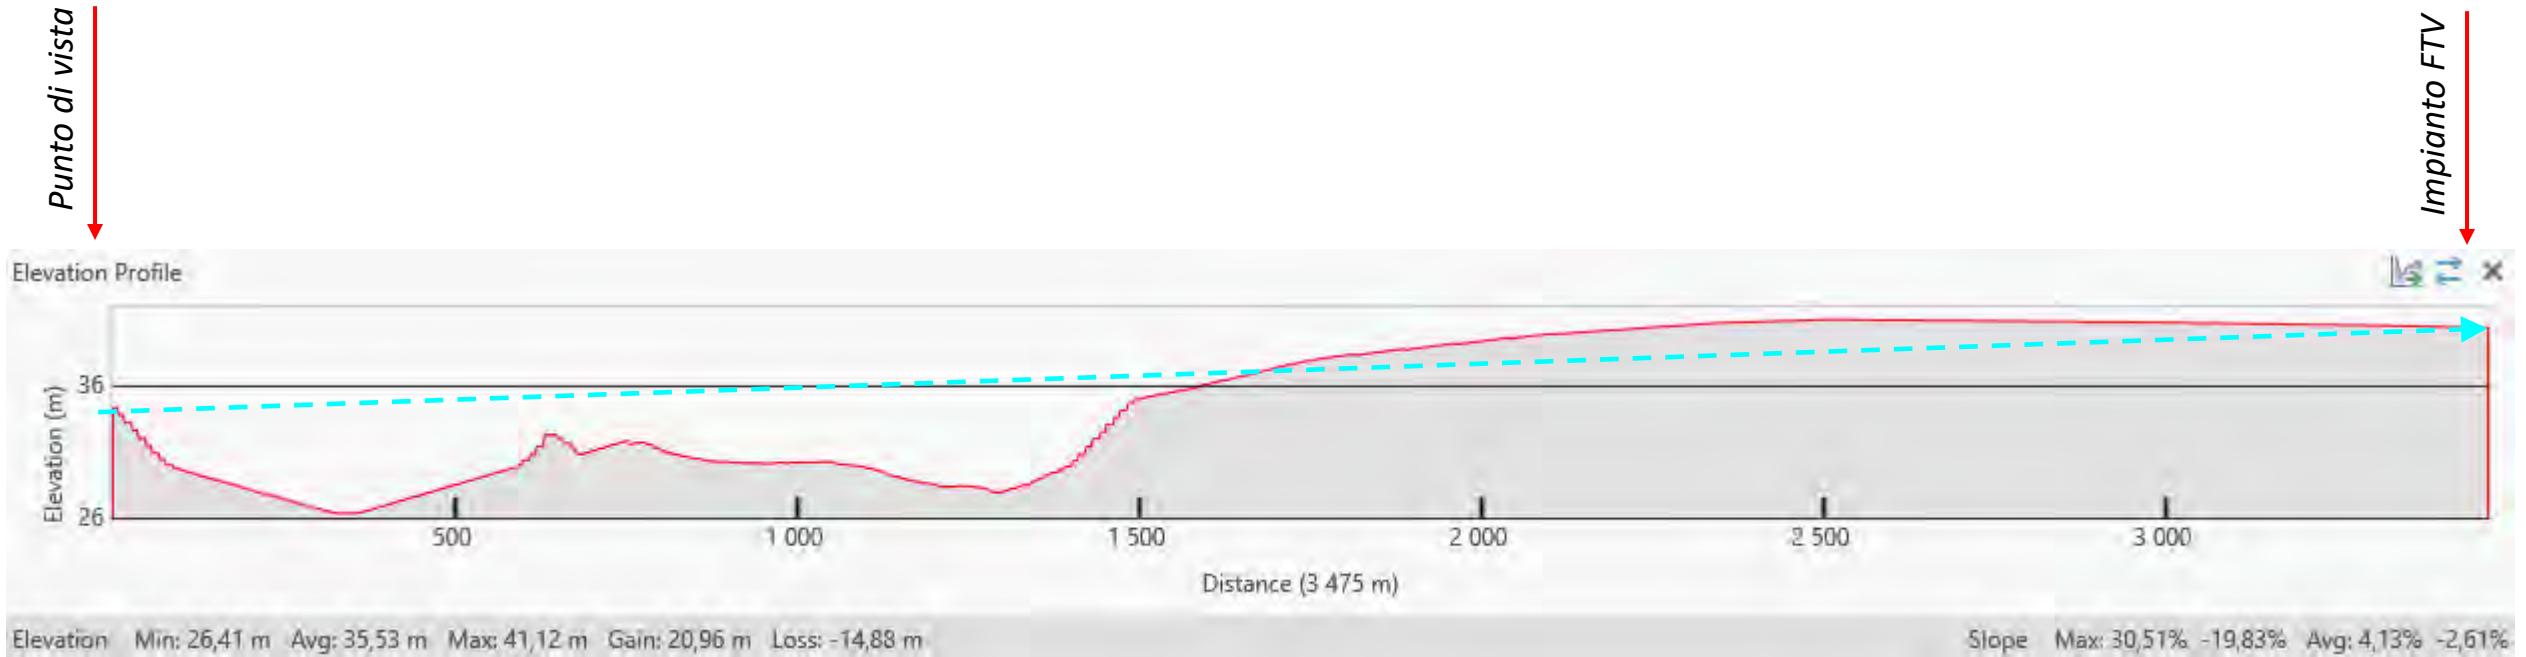
12	Nome: MASSERIA FIGLIOLIA	Comune: San Marco in Lamis
-----------	---------------------------------	-----------------------------------

VISTA PANORAMICA DAL BENE VERSO L'IMPIANTO

Da questo punto di osservazione, l'impianto nel complesso risulta **NON VISIBILE**.

Il complesso è stato oggetto di continui e modifiche ed inserimento di corpi estranei all'impianto originario tanto che allo stato attuale non vi è più traccia dei fabbricati storici rurali. Pertanto si può ritenere di identificare un giudizio paesaggistico molto basso senza alcun potenziale di recupero della memoria storica in quanto attualmente il complesso, con i nuovi inserimenti è del tutto utilizzato alla coltivazione dei prodotti agricoli a livello industriale. Dal punto di vista della panoramicità verso l'impianto la stessa risulta mitigata dall'esposizione della stessa principalmente rivolta verso il lato opposto all'impianto.

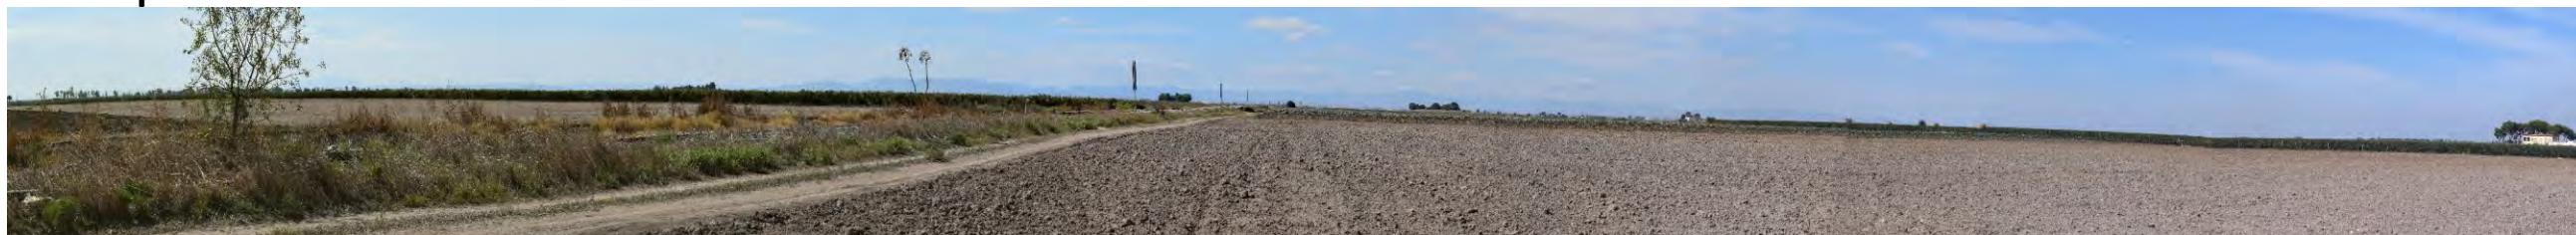
Ante Opera

VISTA PANORAMICA DAL BENE VERSO L'IMPIANTO

Da questo punto di osservazione, l'impianto nel complesso risulta NON VISIBILE.

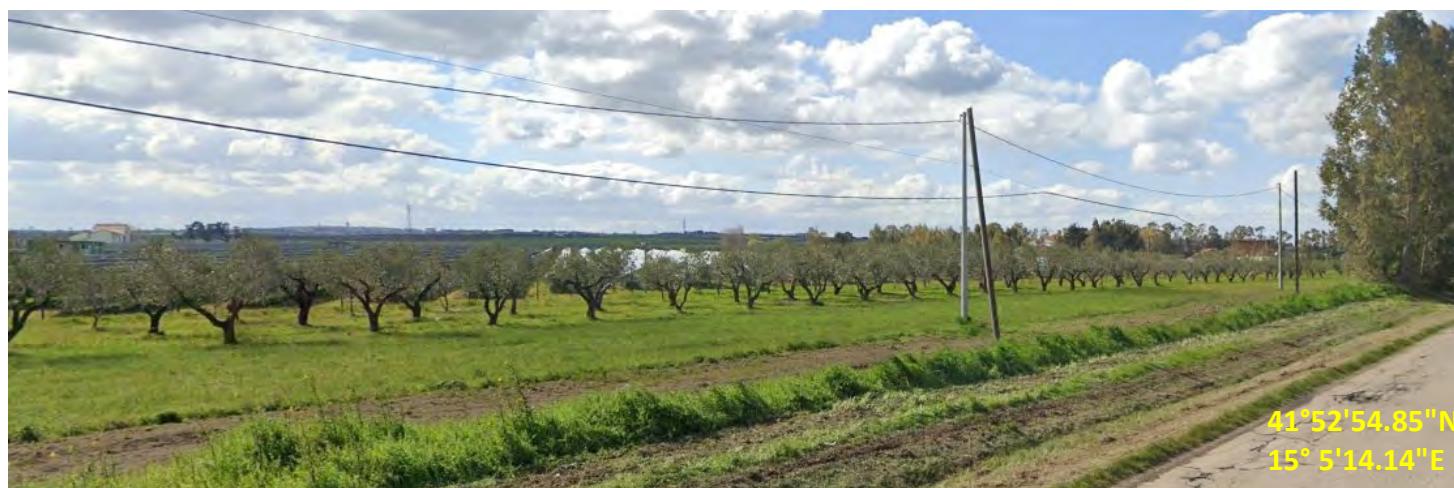
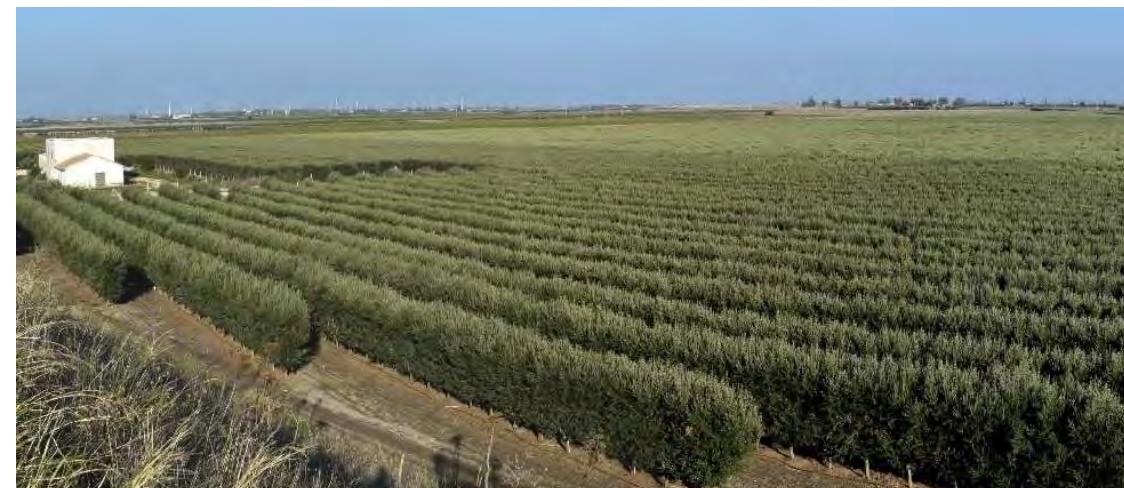
Esempio di barriera visiva costituita da oliveti esterno all'impianto fotovoltaico in esercizio nel comune di San Martino in Pensilis (CB)

Piana del Tavoliere: impianti olivicoli superintensivi presenti nei 4km dall'impianto

Ad integrazione di quanto già analizzato nella relazione paesaggistica il rapporto tra le opere previste dal progetto con gli obiettivi di qualità paesaggistica d'ambito in relazione agli indirizzi e direttive di tutela, il progetto propone delle opere di mitigazione visiva comprensive di specie autoctone quali oliveti (sesto superintensivo) acero campestre, terebinto, pero selvatico, biancospino, rosa canina e pruno selvatico, tali da non introdurre opere ed interventi estranei al contesto paesaggistico dei luoghi. Inoltre in riferimento ai beni che potenzialmente possono essere oggetto di valorizzazione, come riportati nella tabella precedente, si evidenzia che gli stessi sono posti ad oltre 2 km dall'impianto e considerando la natura pianeggiante dei luoghi, dagli stessi non è possibile discriminare nell'orizzonte sia le opere di progetto che quelle di mitigazione, come risulta evidente nell'allegato «Rapporto spaziale/visuale tra l'impianto ed i beni»

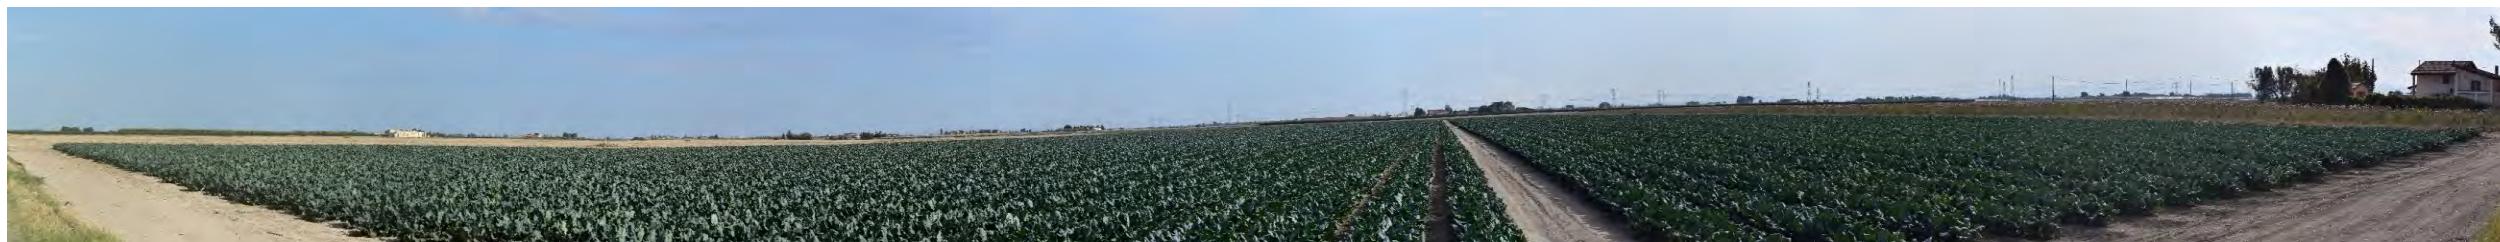
Ante opera

VISTA PANORAMICA DAL BENE VERSO L'IMPIANTO

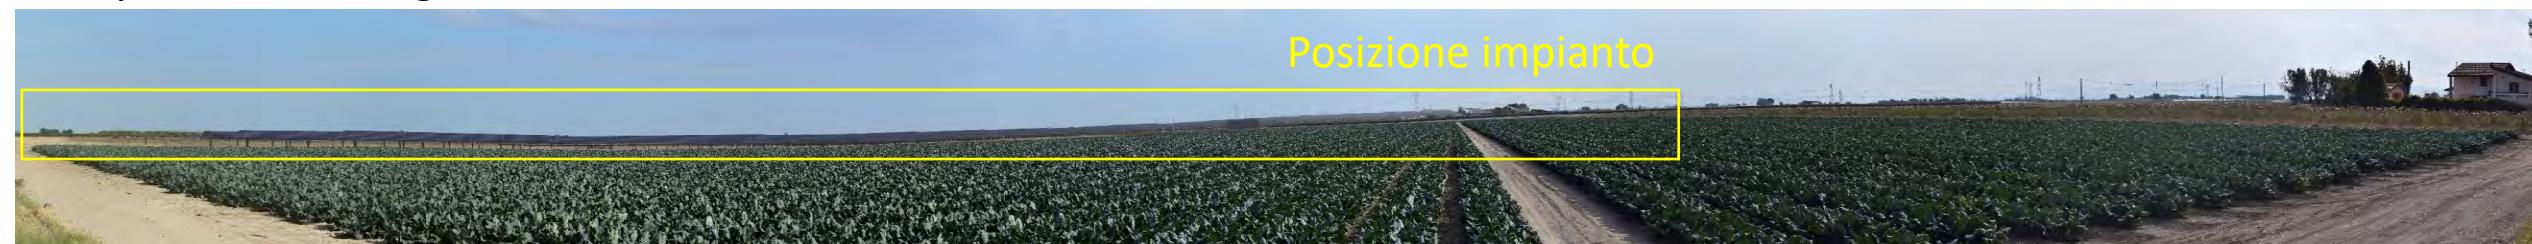
*Post opera senza mitigazione*

Da questo punto di osservazione l'impianto risulta VISIBILE, ma grazie alla barriera visiva lungo il perimetro dell'impianto costituita dalla coltivazione innovativa di oliveti superintensivi, già presenti nelle aree contermini, mitiga la visione dell'impianto dai beni presenti nelle aree adiacenti.

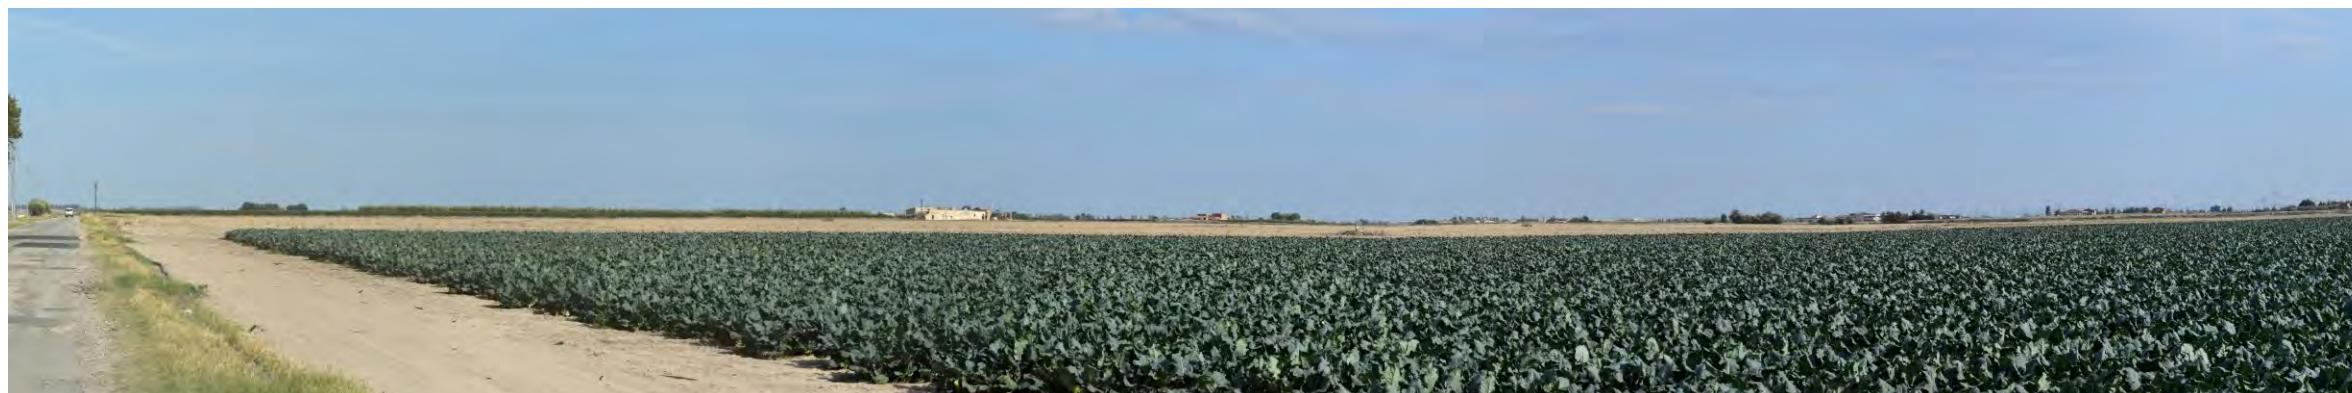
Ante opera (zoom della vista precedente)

Da questo punto di osservazione l'impianto risulta VISIBILE, ma grazie alla barriera visiva lungo il perimetro dell'impianto costituita dalla coltivazione innovativa di oliveti superintensivi, già presenti nelle aree contermini, mitiga la visione dell'impianto dai beni presenti nelle aree adiacenti.

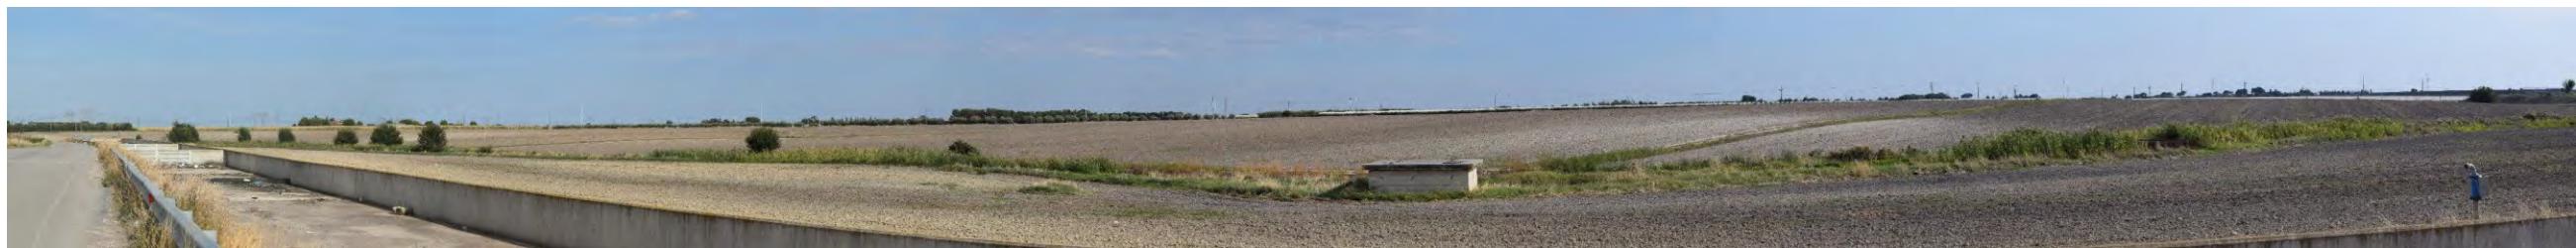
Ante Opera

VISTA PANORAMICA DAL BENE VERSO L'IMPIANTO

Da questo punto di osservazione, l'impianto nel complesso risulta **NON VISIBILE**.

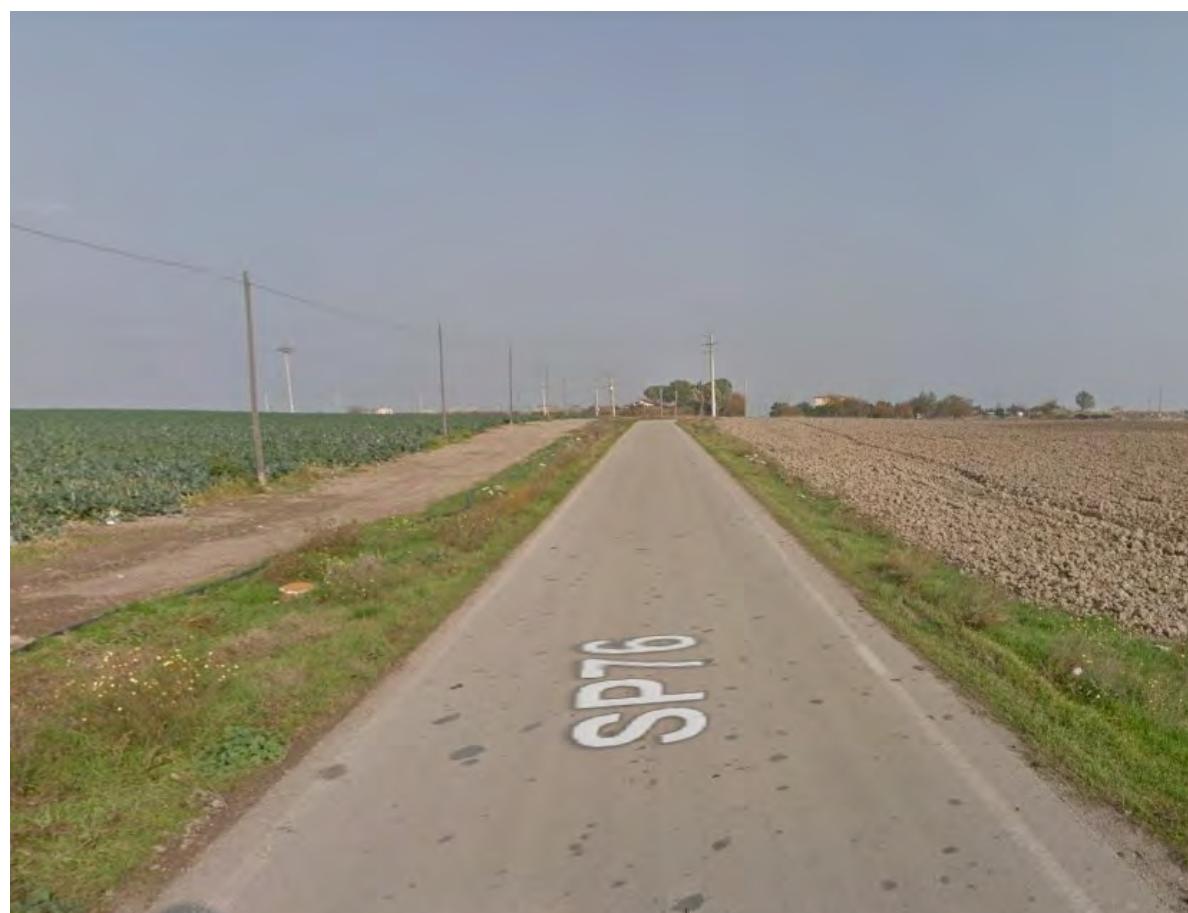
*Vista panoramica
intererrenza
cavidotto interrato
su strada-tratturo*

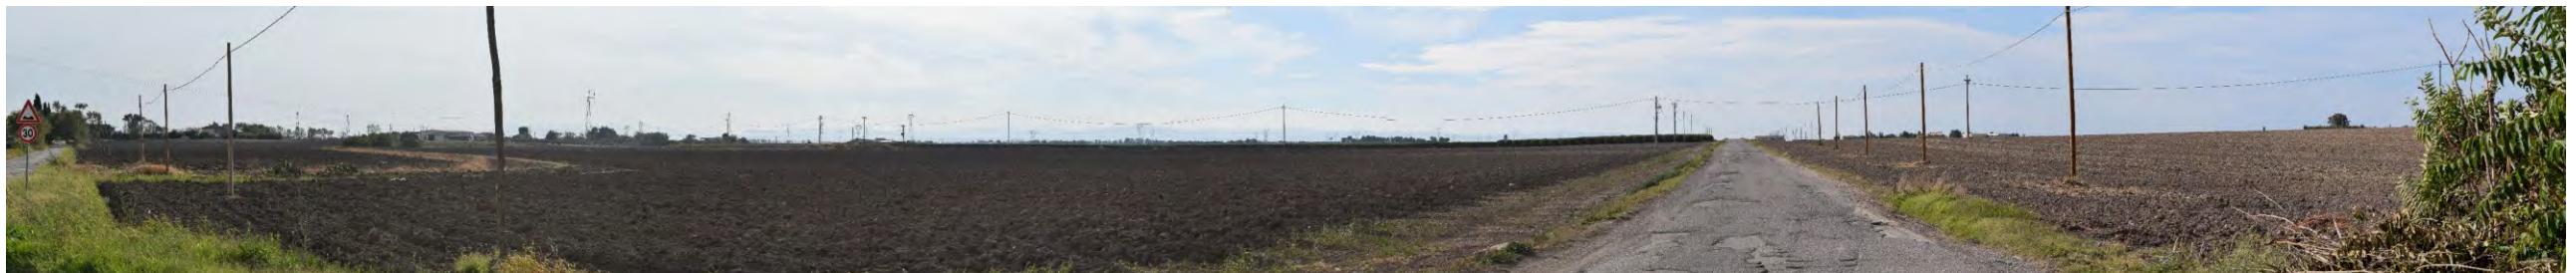
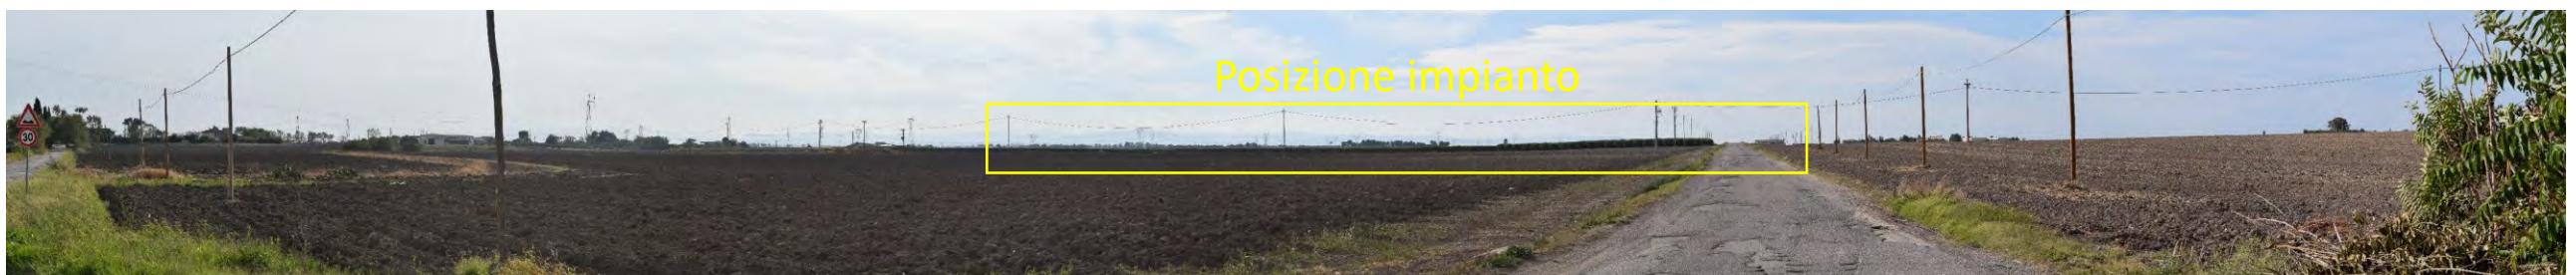
VISTA PANORAMICA DAL BENE VERSO L'IMPIANTO

Da questo punto di osservazione, l'impianto nel complesso risulta **NON VISIBILE**.

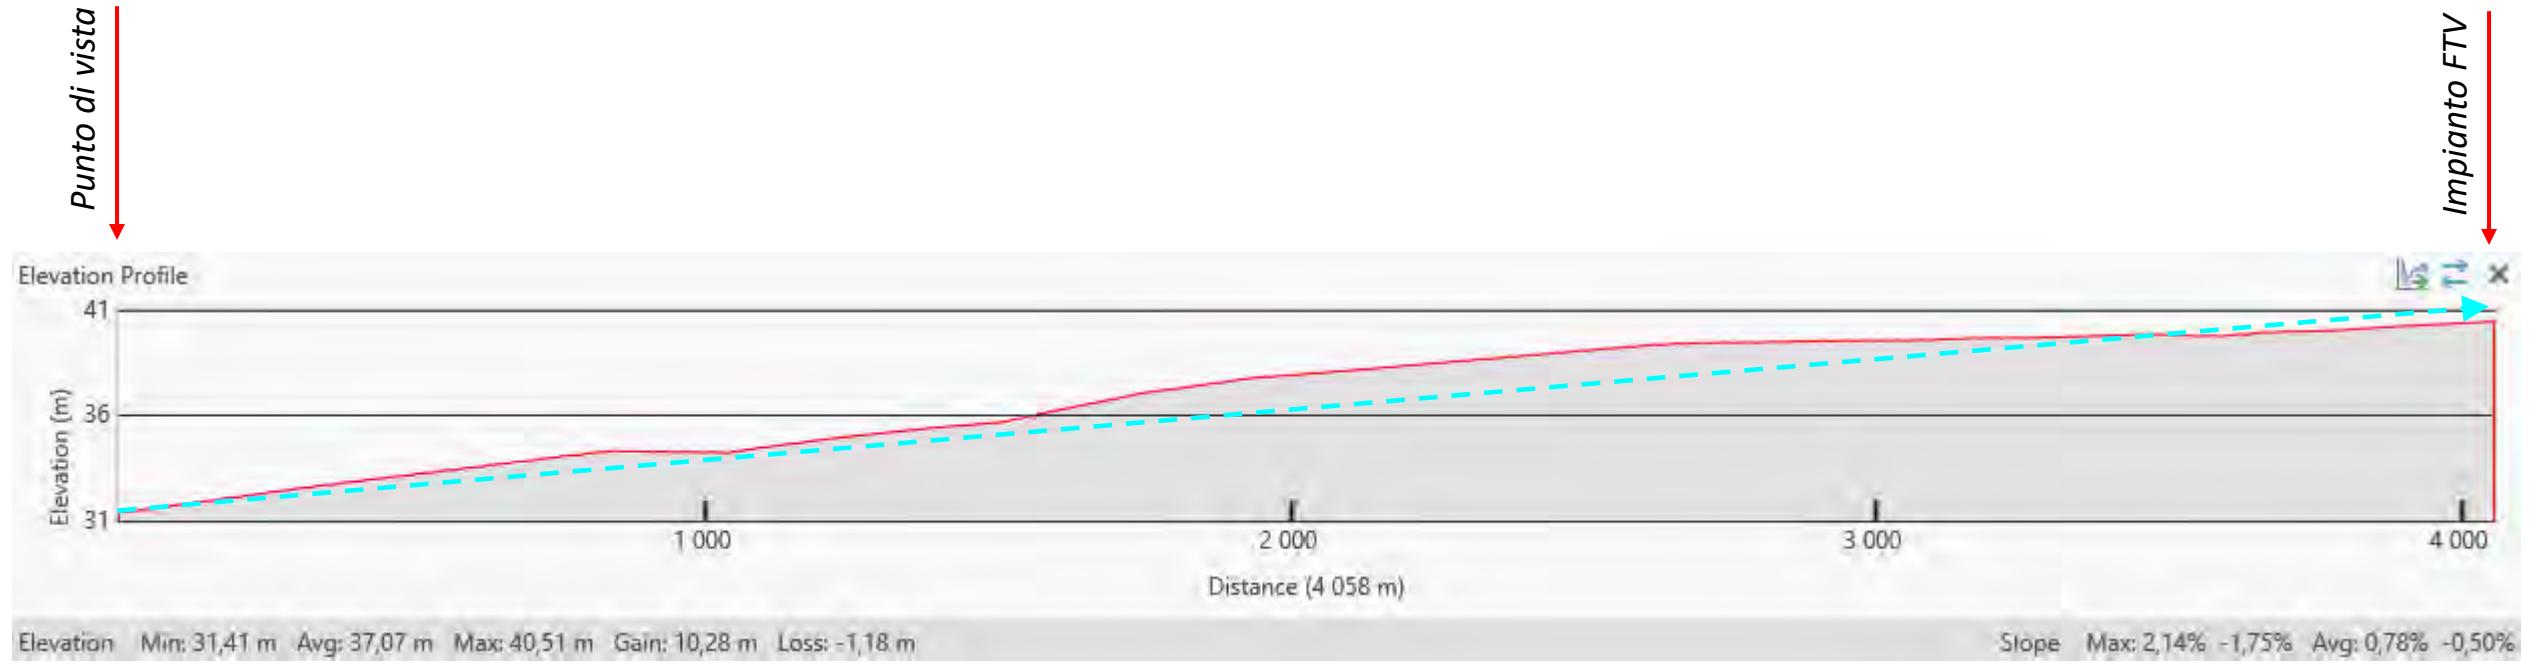
Scheda n.	17	Nome:	Regio Braccio Candelaro Cervaro 2	Comune:	Manfredonia
-----------	-----------	-------	--	---------	--------------------

VISTA PANORAMICA DAL BENE VERSO L'IMPIANTO

Da questo punto di osservazione, l'impianto nel complesso risulta **NON VISIBILE**.

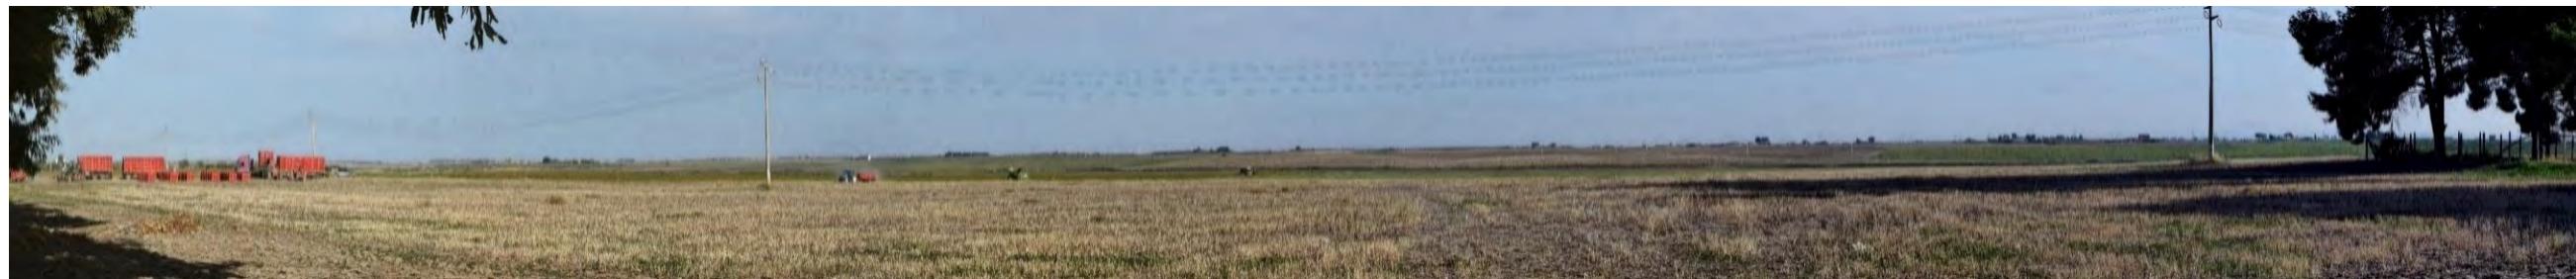
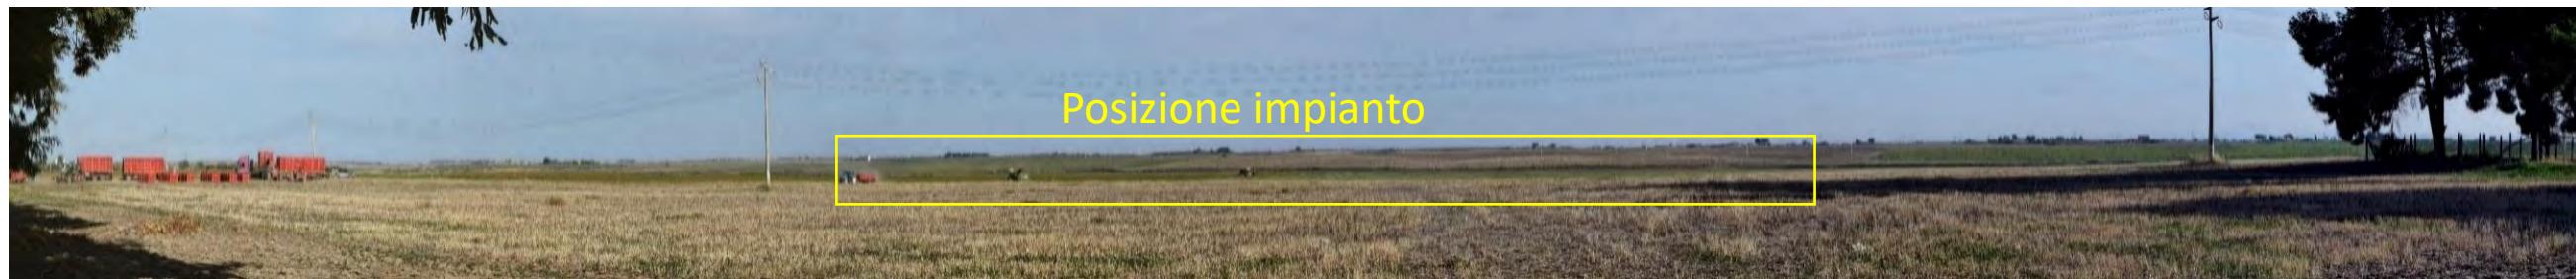
VISTA PANORAMICA DAL BENE VERSO L'IMPIANTO

Da questo punto di osservazione, l'impianto nel complesso risulta **NON VISIBILE**.

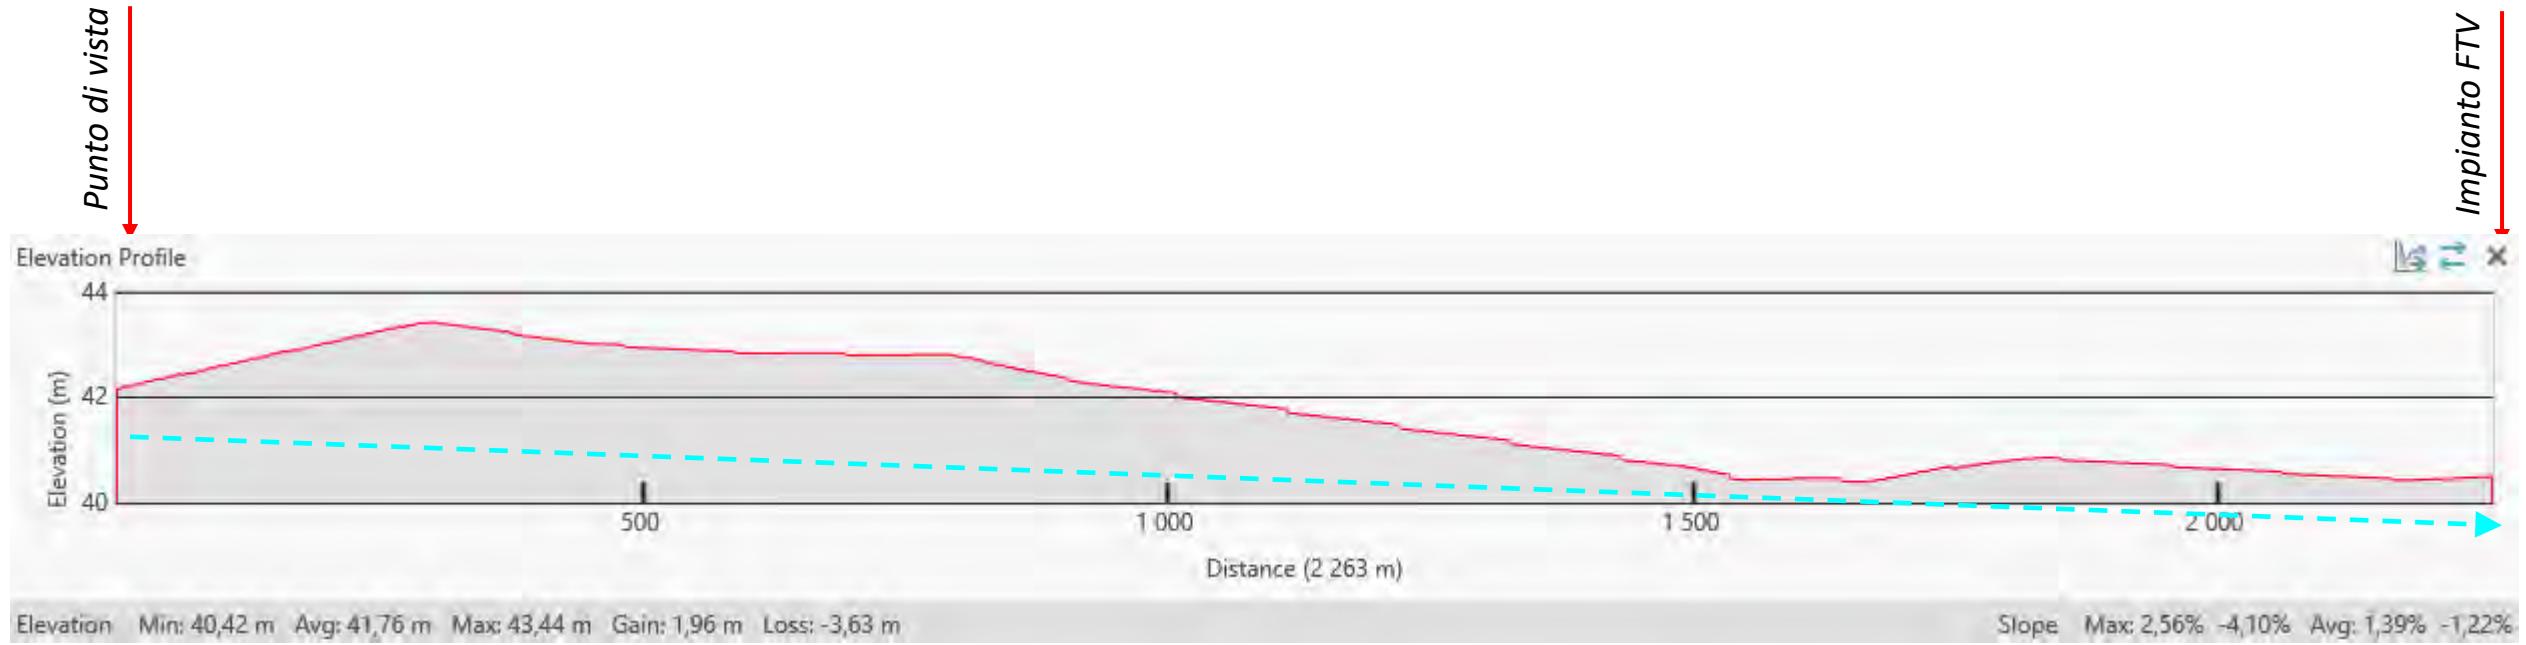
Scheda n.	19	Nome:	Regio Tratturello Foggia Versentino 1	Comune:	Foggia
-----------	-----------	-------	--	---------	---------------

VISTA PANORAMICA DAL BENE VERSO L'IMPIANTO

Da questo punto di osservazione, l'impianto nel complesso risulta **NON VISIBILE**.

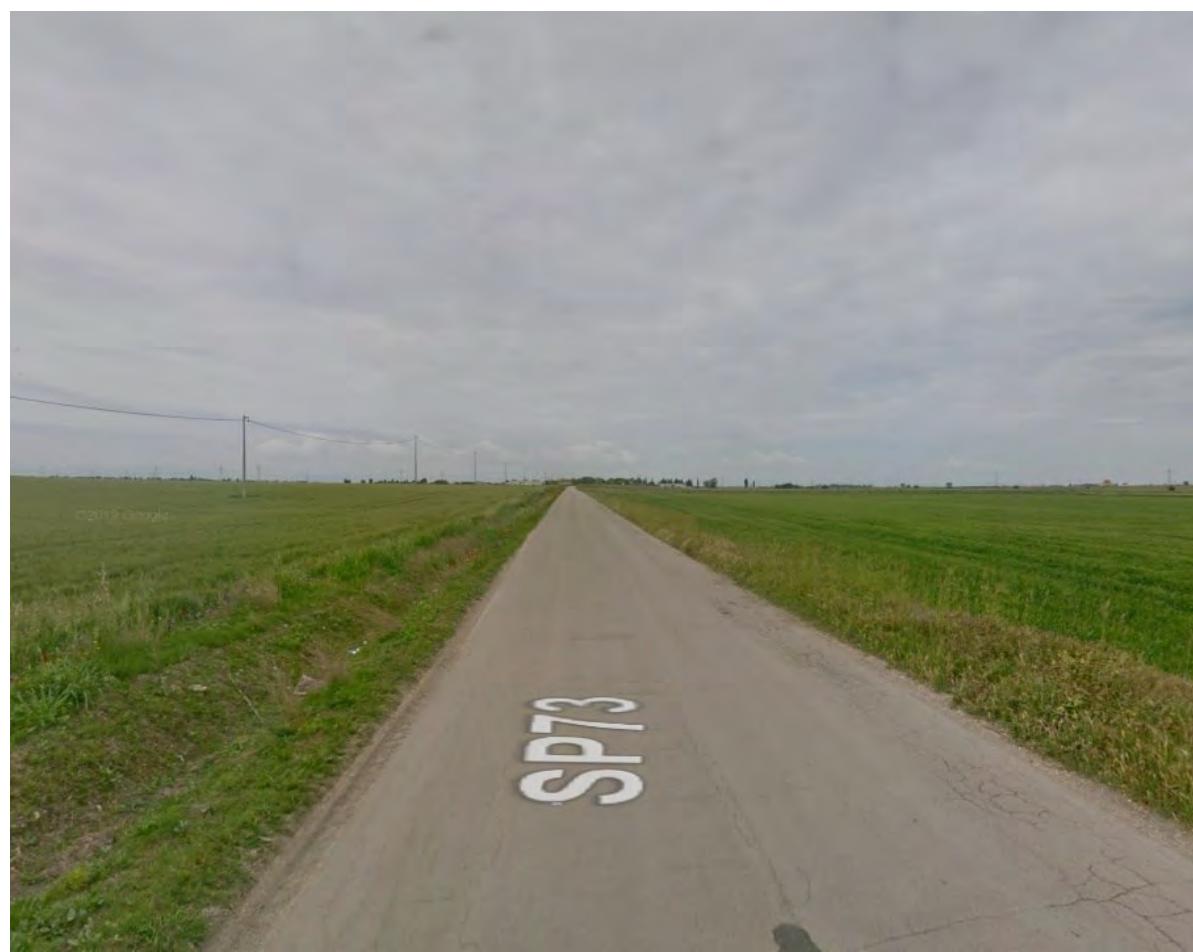
*Vista panoramica
intererrenza
cavidotto interrato
su strada-tratturo*

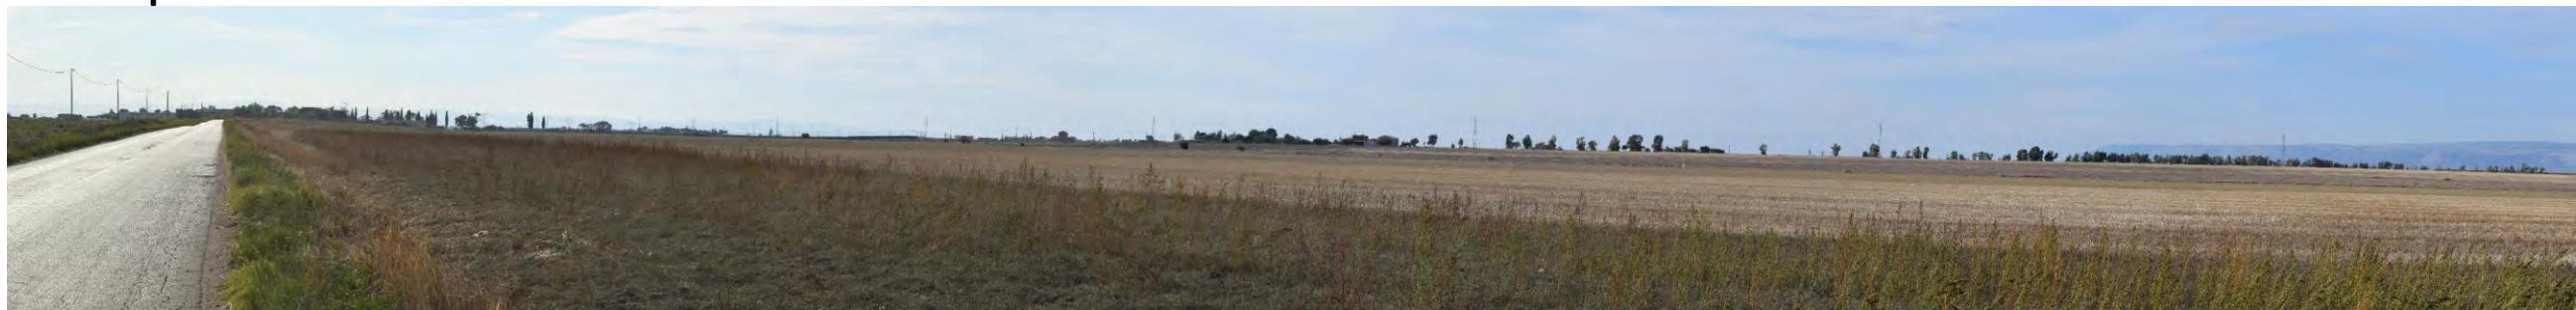
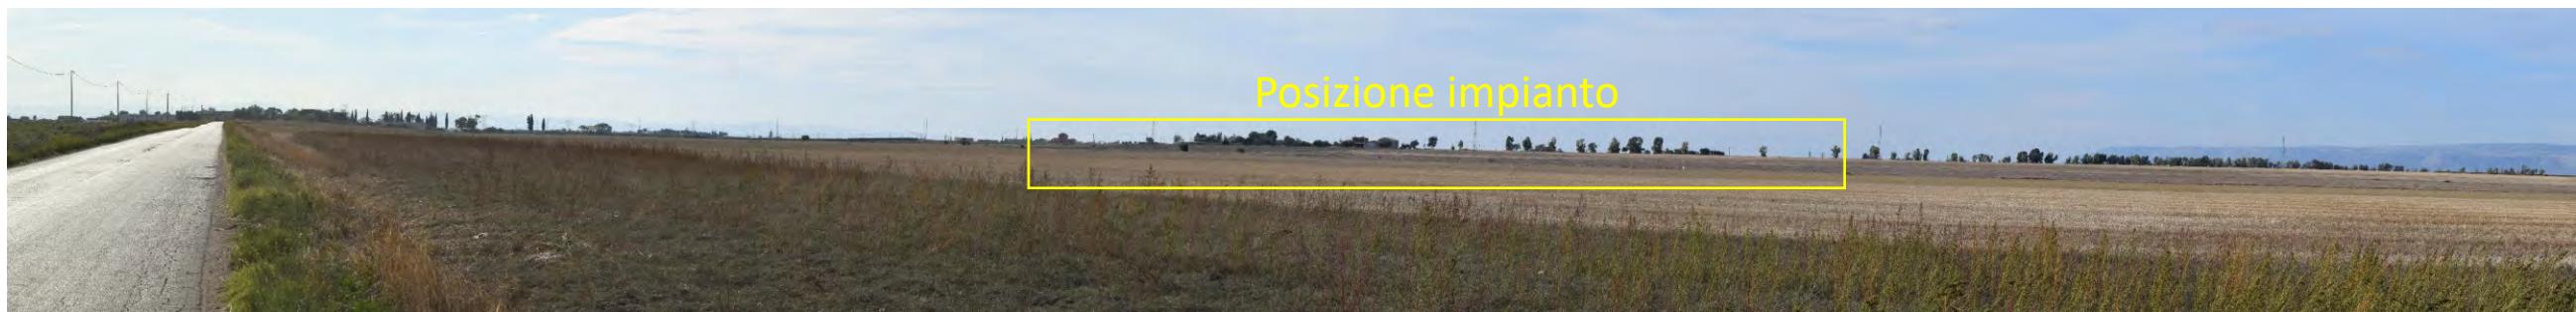
VISTA PANORAMICA DAL BENE VERSO L'IMPIANTO

Da questo punto di osservazione, l'impianto nel complesso risulta NON VISIBILE.

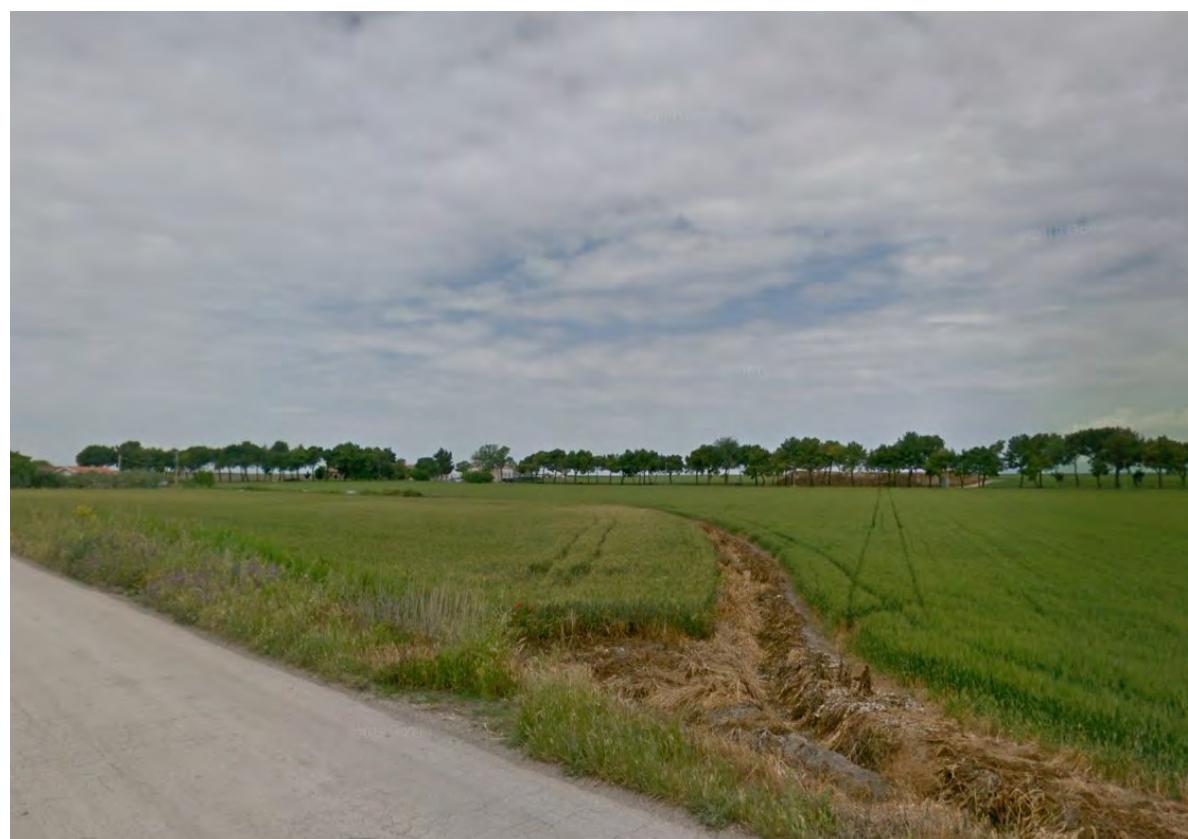
*Vista panoramica
intererenza
cavidotto interrato
su strada- tratturo*

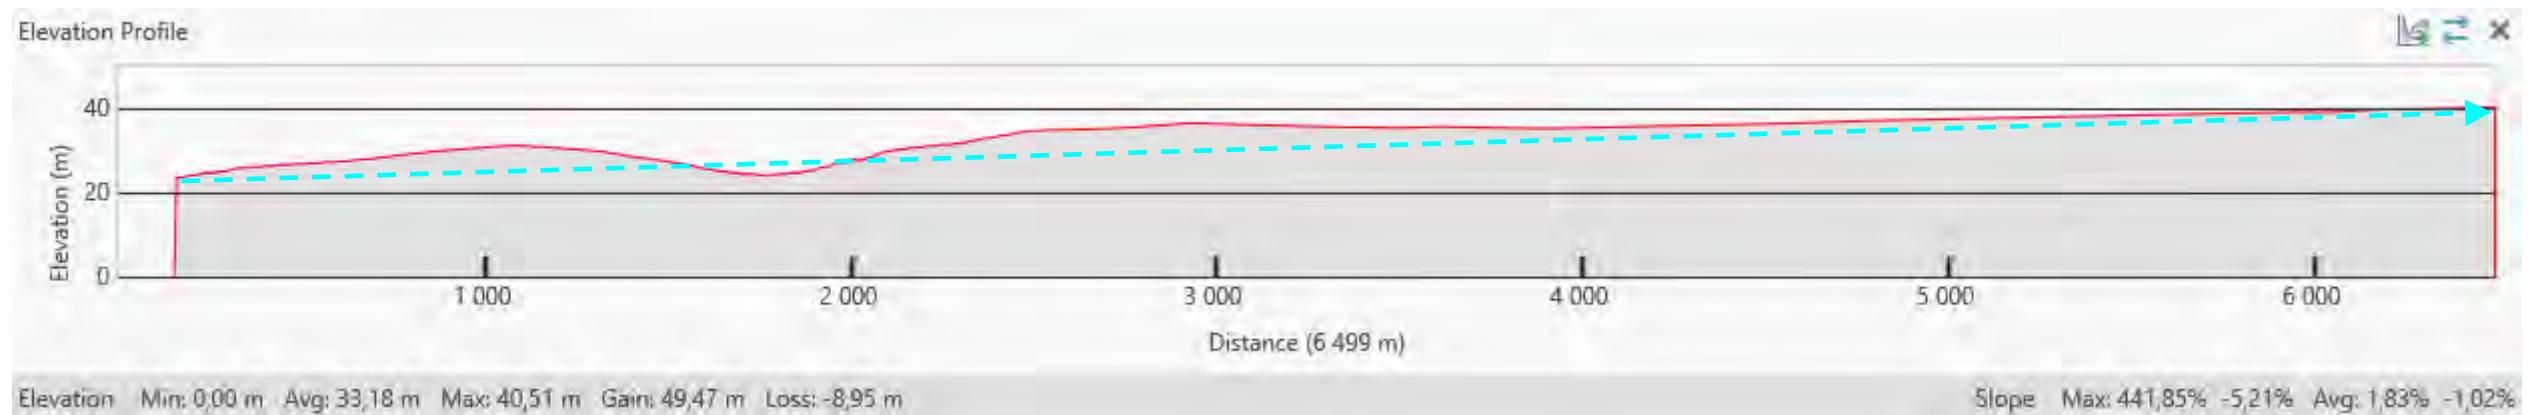
VISTA PANORAMICA DAL BENE VERSO L'IMPIANTO

Da questo punto di osservazione, l'impianto nel complesso risulta NON VISIBILE.

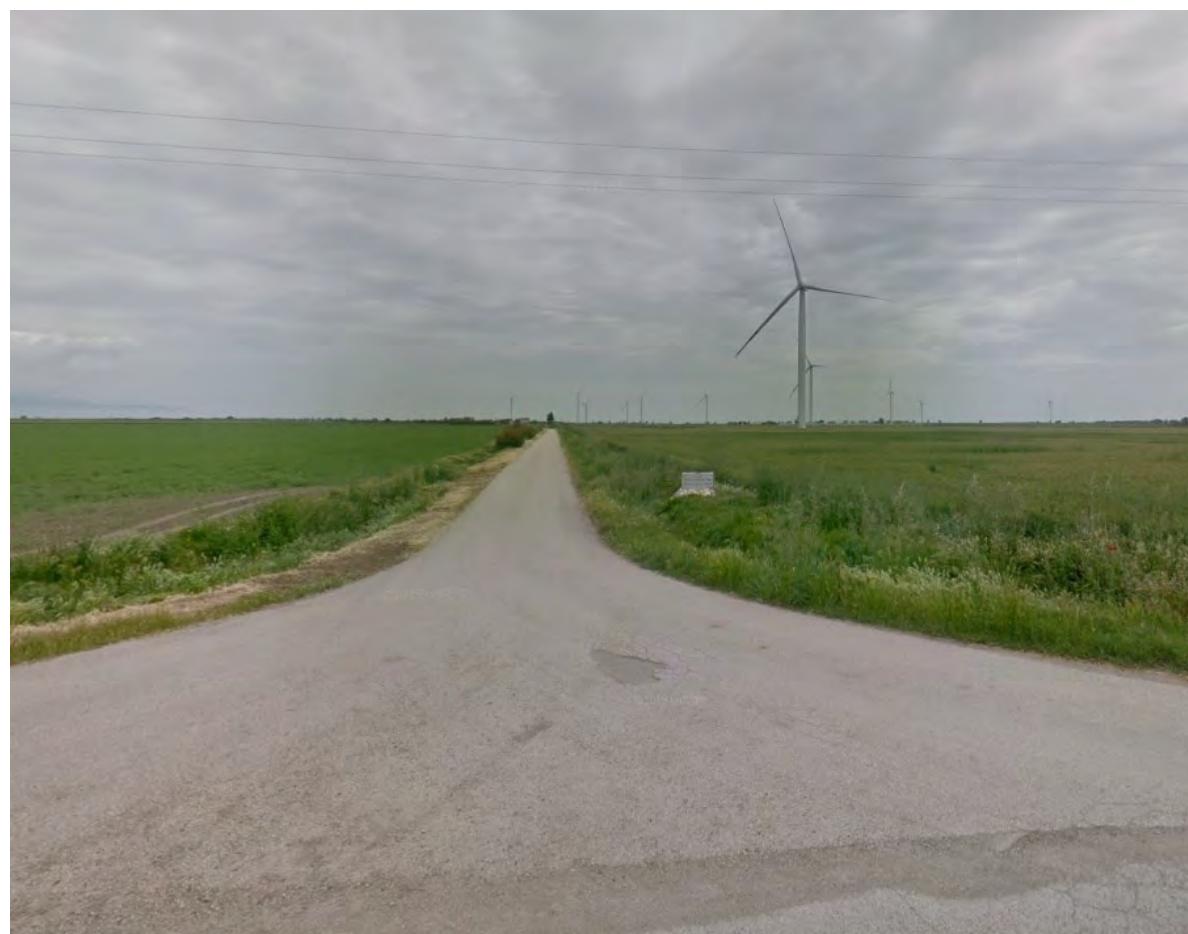
*Vista panoramica
intererenza
cavidotto interrato
su strada- tratturo*
