Impianto agro-voltaico, denominato "**Tavoliere - 02**", della potenza pari a 37,36 MW, sito nel comune di Foggia, in località "Posta de Piede-Vigna Croce" e delle relative opere di connessione alla RTN da realizzarsi nel comune di Manfredonia (FG)

Rapporto spaziale/visuale tra l'impianto di progetto e descrizione del sistema delle tutele (BP e UCP) vigenti per i beni architettonici sottoposti alla Parte II del Dlgs n.42/2004 nonché gli "Ulteriori contesti" e segnalazioni architettoniche individuati nel PPTR della Regione Puglia e posti ad una distanza di 3 km dal perimetro dell'impianto, completa di immagini fotografiche e cartografiche di tutte le componenti

Segnalazioni Architettoniche – Masserie & Tratturi

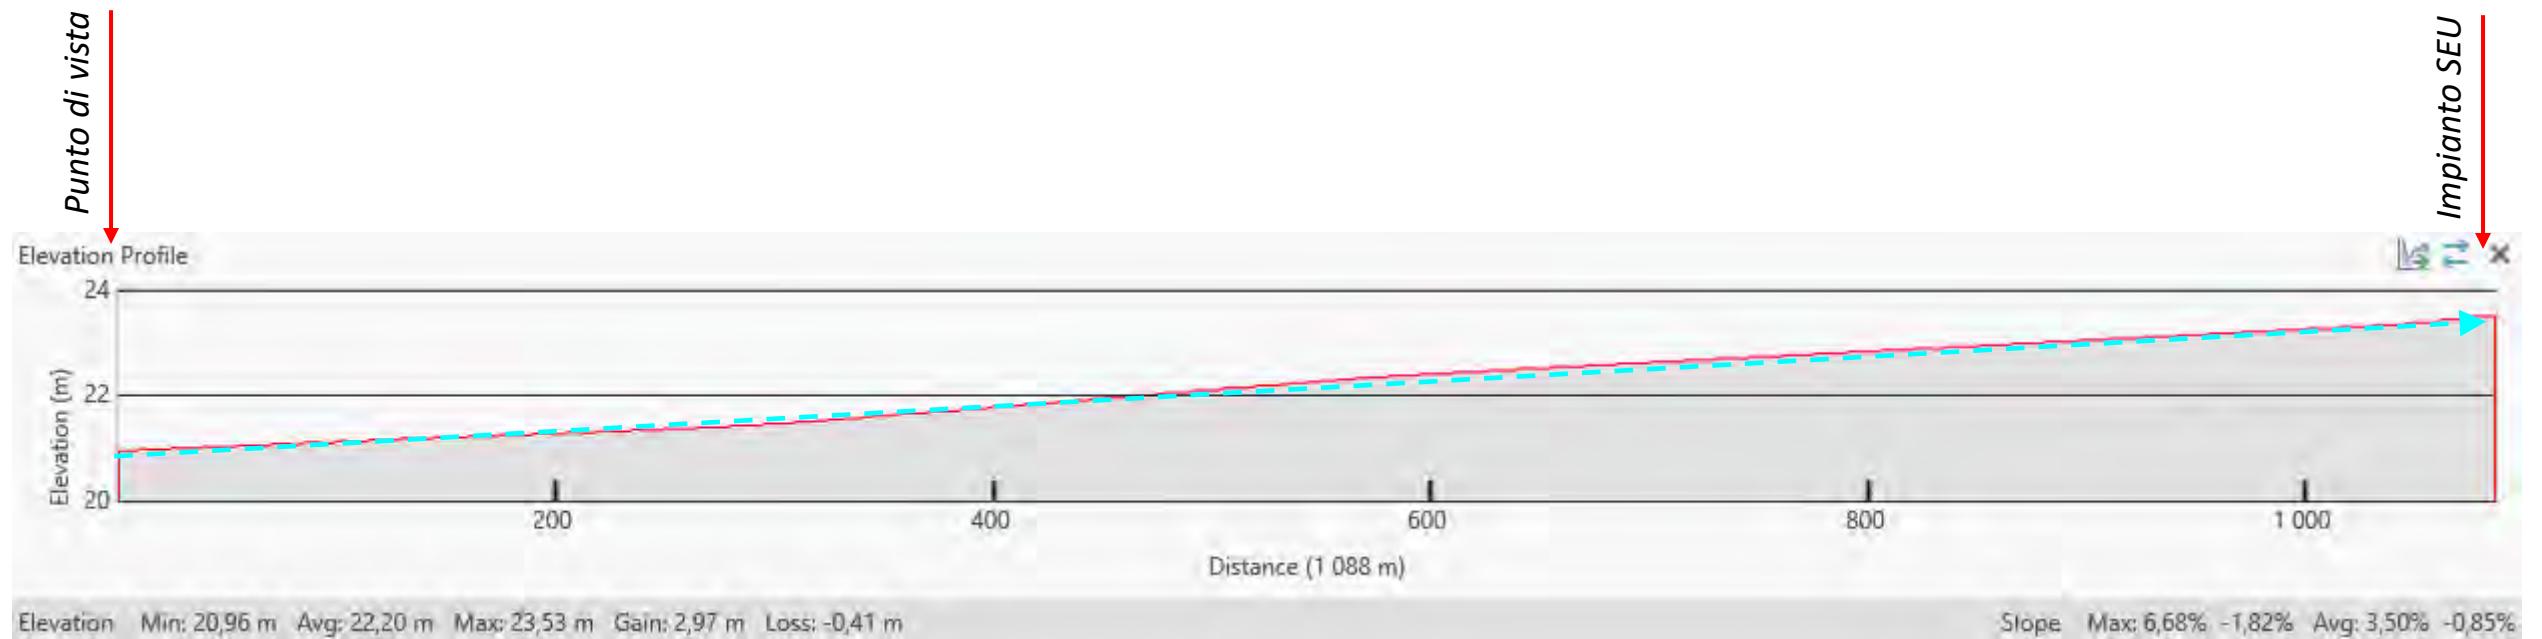
Scheda n.	22	Nome:	Regio Trattarello Foggia Zapponeta 1	Comune:	Manfredonia
-----------	-----------	-------	---	---------	--------------------

VISTA PANORAMICA DAL BENE VERSO L'IMPIANTO

Da questo punto di osservazione, la stazione di utenza nel complesso risulta **NON VISIBILE**.

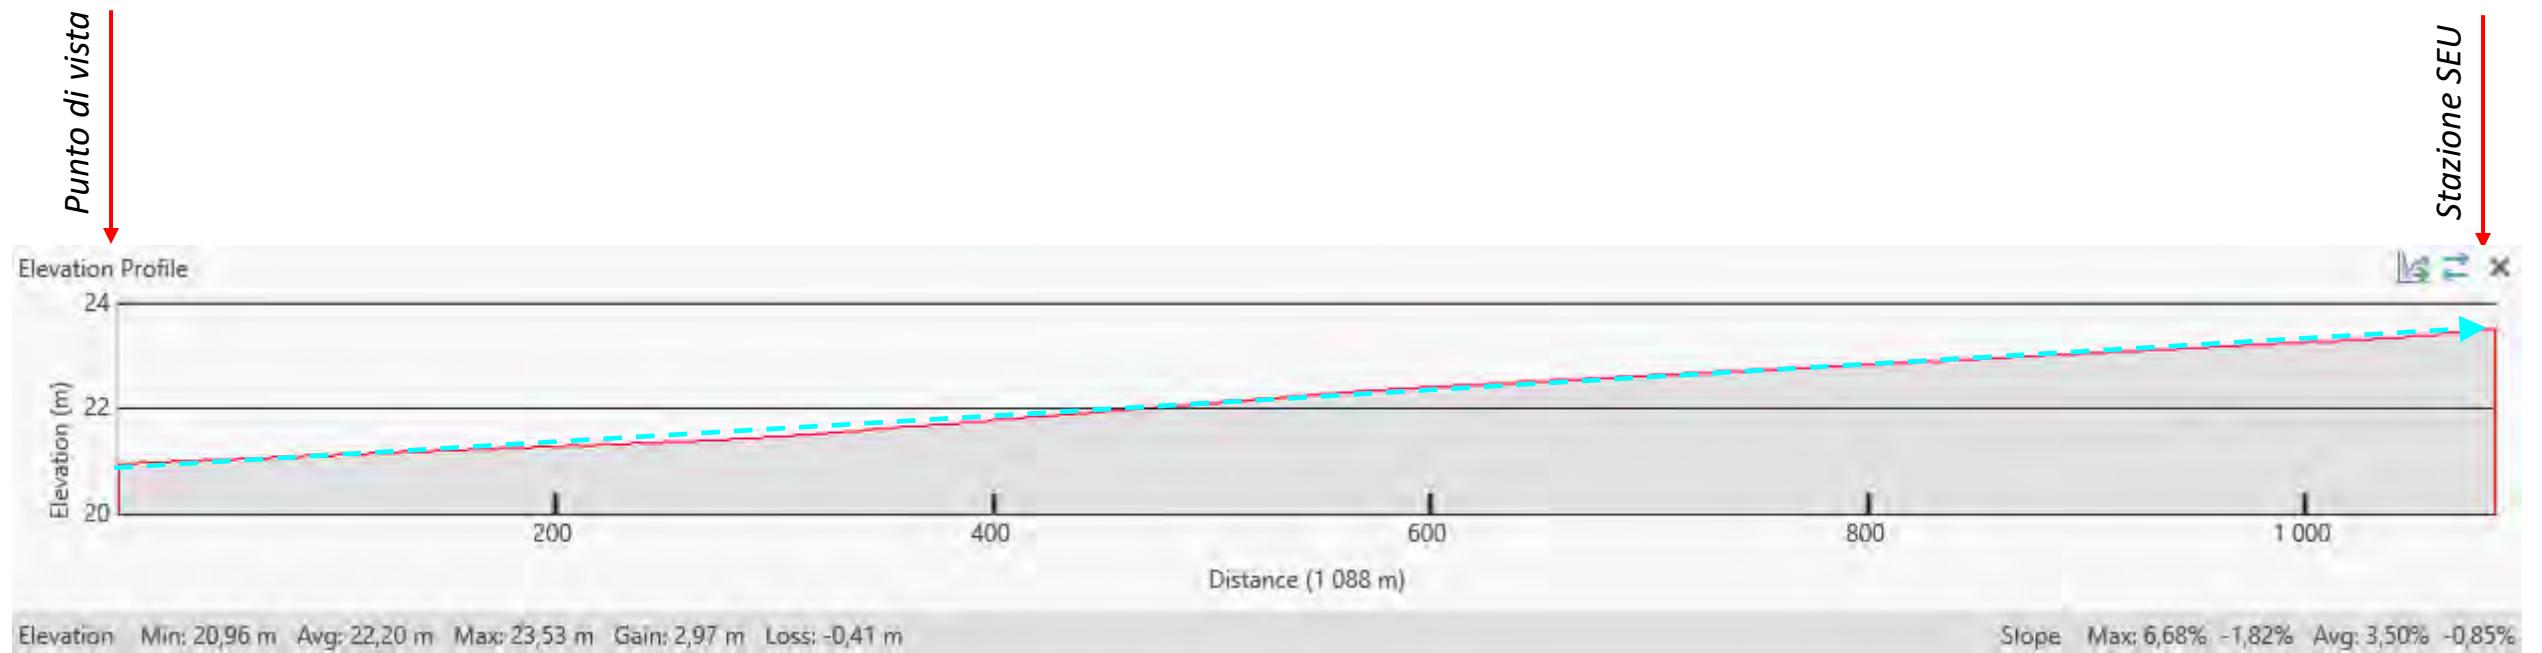
Scheda n.	23	Nome:	Regio Tratturello Foggia Zapponeta 3	Comune:	Manfredonia
-----------	-----------	-------	---	---------	--------------------

VISTA PANORAMICA DAL BENE VERSO L'IMPIANTO

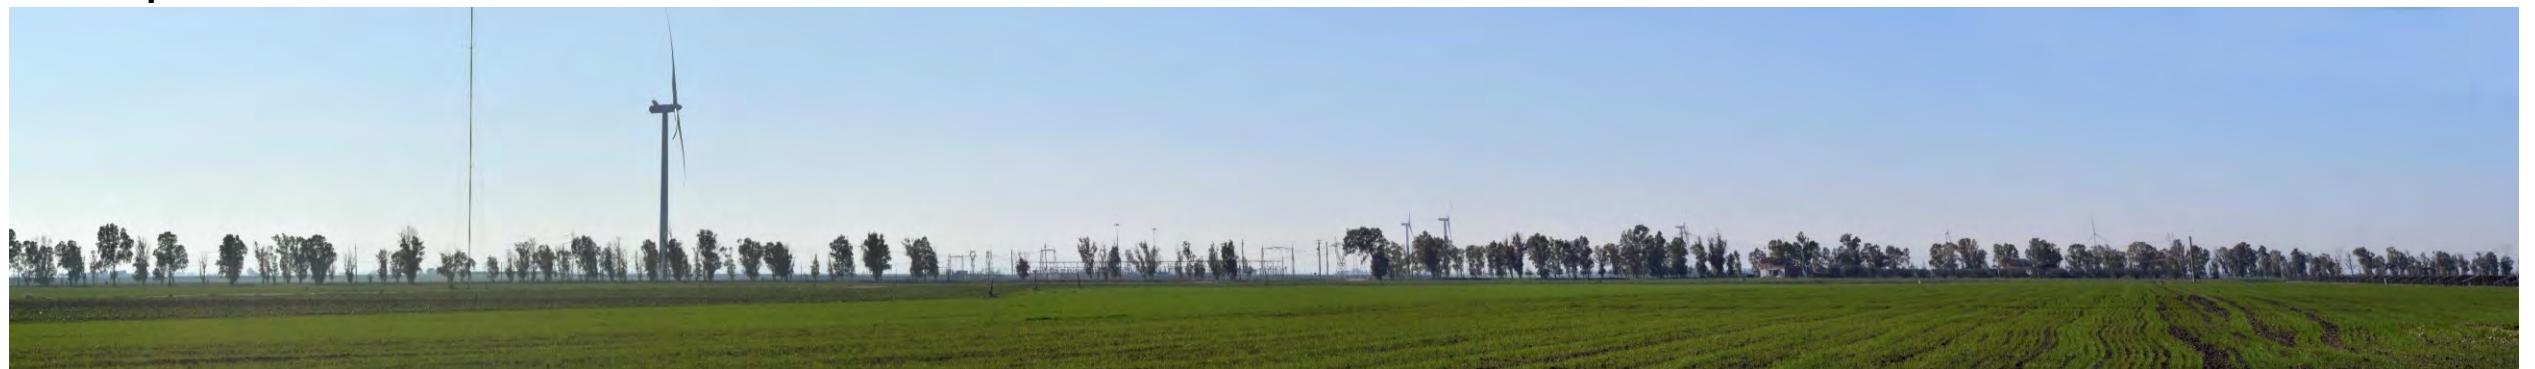
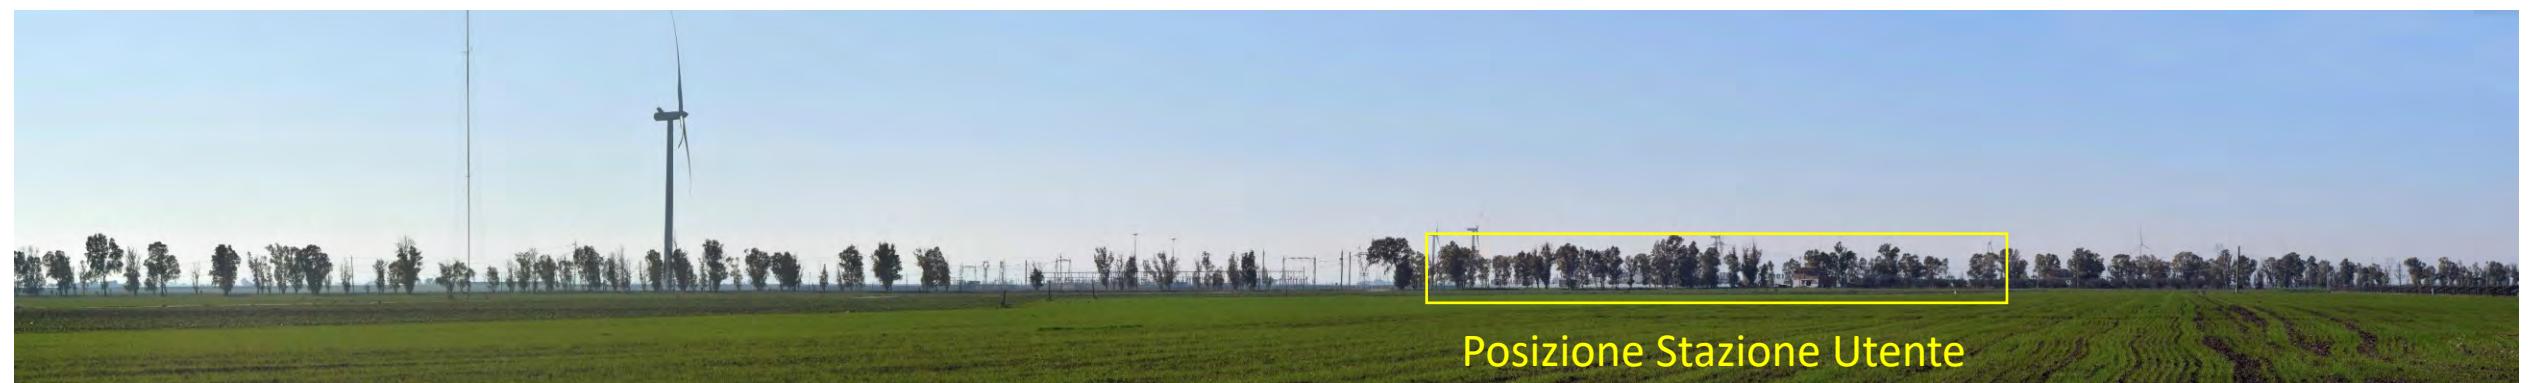
Da questo punto di osservazione, l'impianto nel complesso risulta VISIBILE.

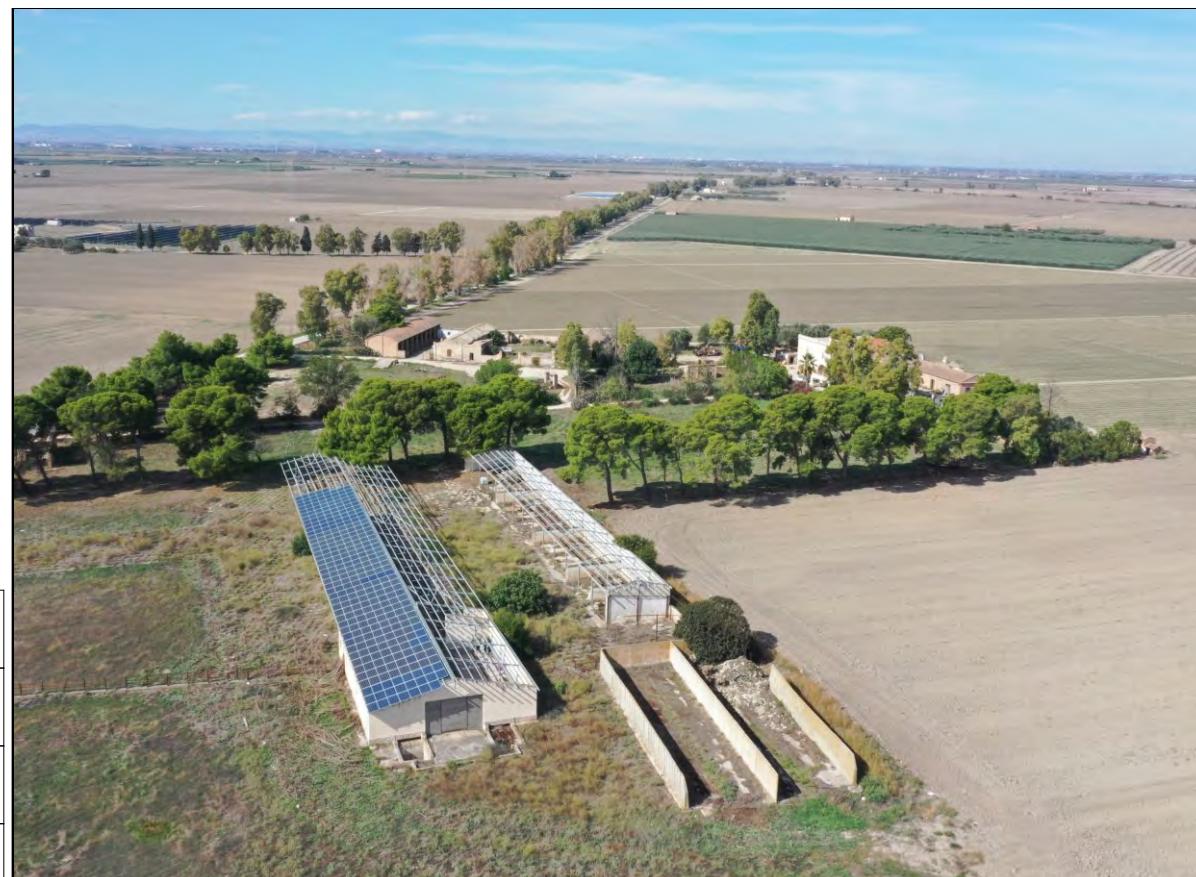
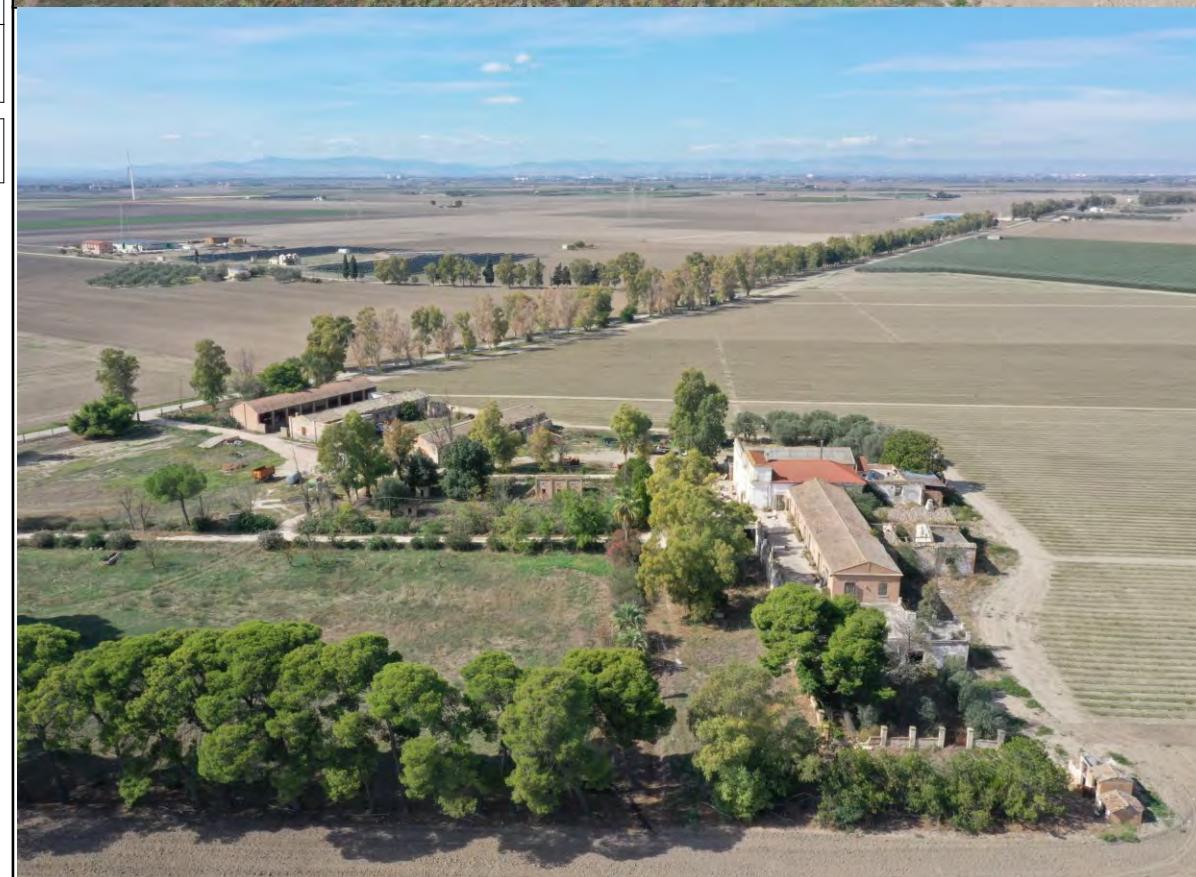
Il bene attualmente è in stato di abbandono a causa della nuova economia agraria di tipo industriale e non più rurale basata sulla braccianteria. L'impianto originario risulta parzialmente modificato con l'inserimento di alcuni corpi estranei alla tipologia architettonica della masseria, che potenzialmente potrebbe essere adibita a funzioni diverse da quelle storiche e/o riadeguata alle nuove esigenze economiche di sviluppo rurale. Il giudizio complessivo è scarso con parziale possibilità di recupero attraverso la sua riconversione ad altro uso come quello del turismo rurale a condizione che ci sia l'infrastrutturazione dei servizi tipici come l'energia, internet acquedotto e strade di accesso, attualmente inesistenti. Dal punto di vista della panoramicità verso l'impianto la stessa risulta mitigata dalla evidente lontananza della stessa dall'impianto.

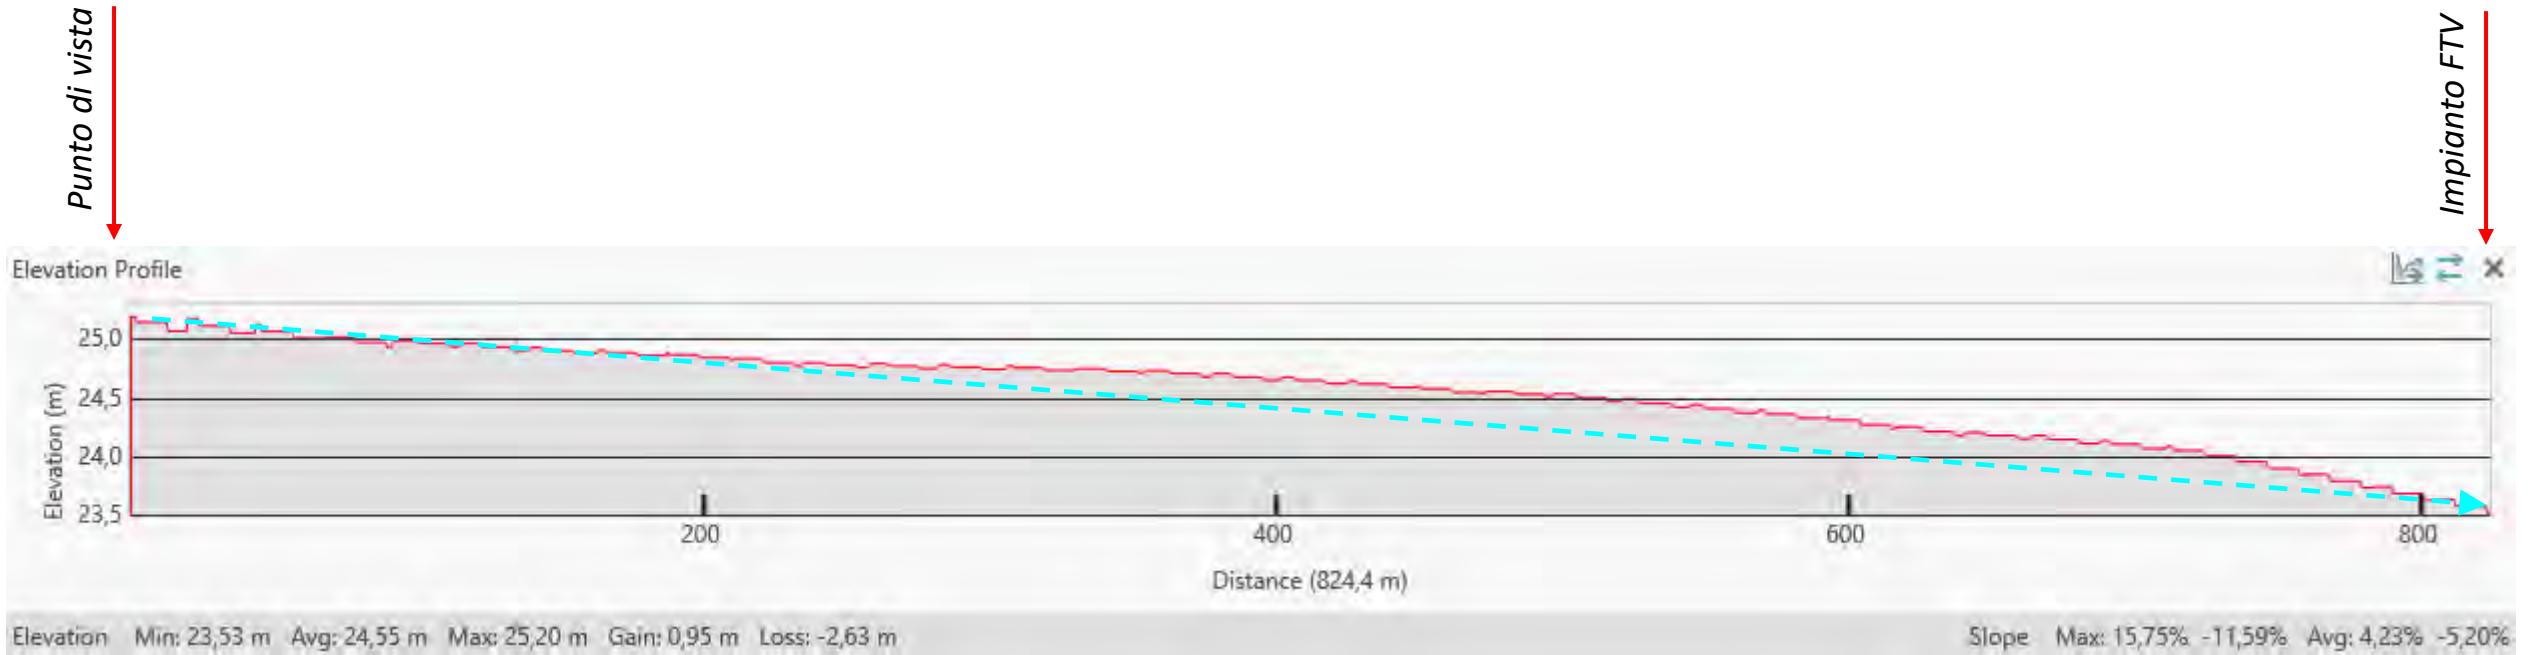
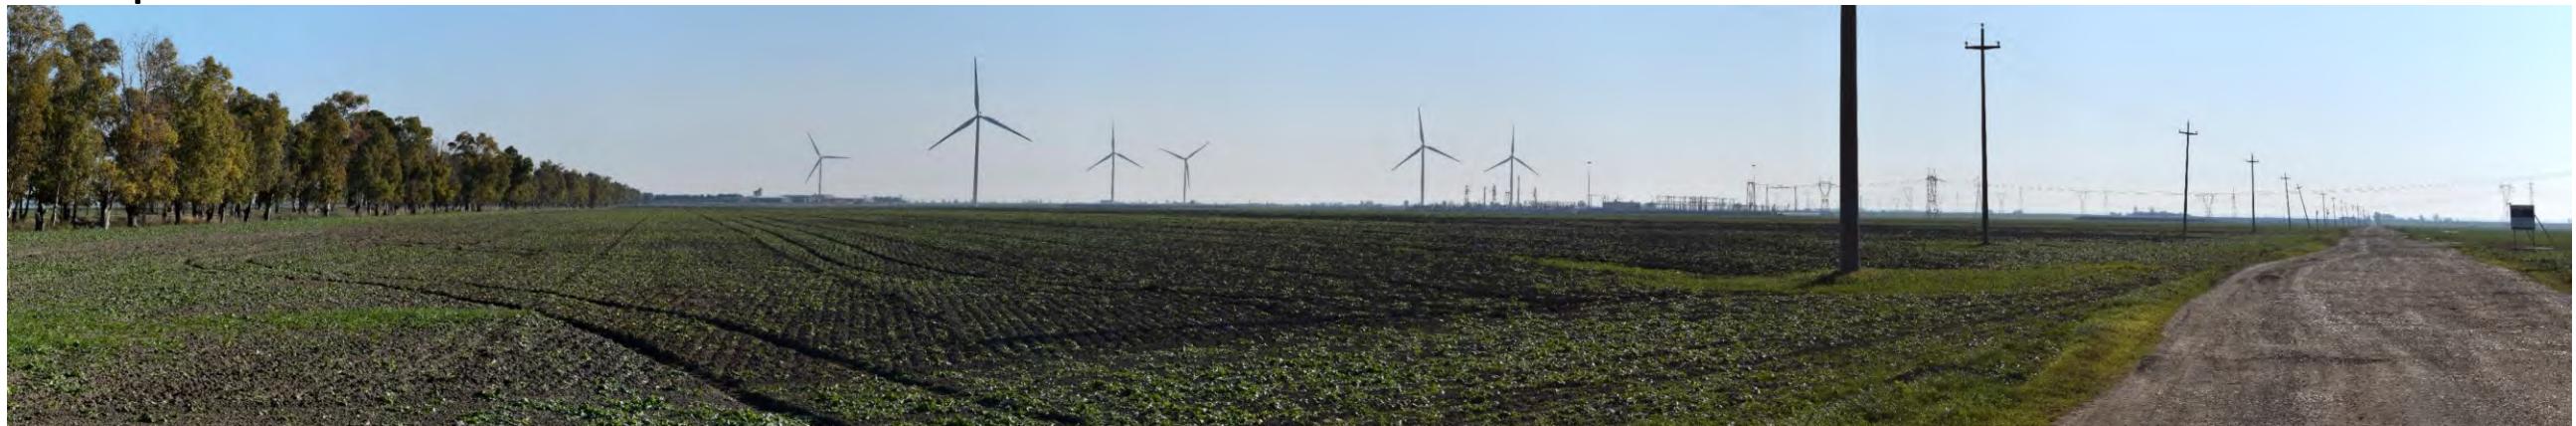
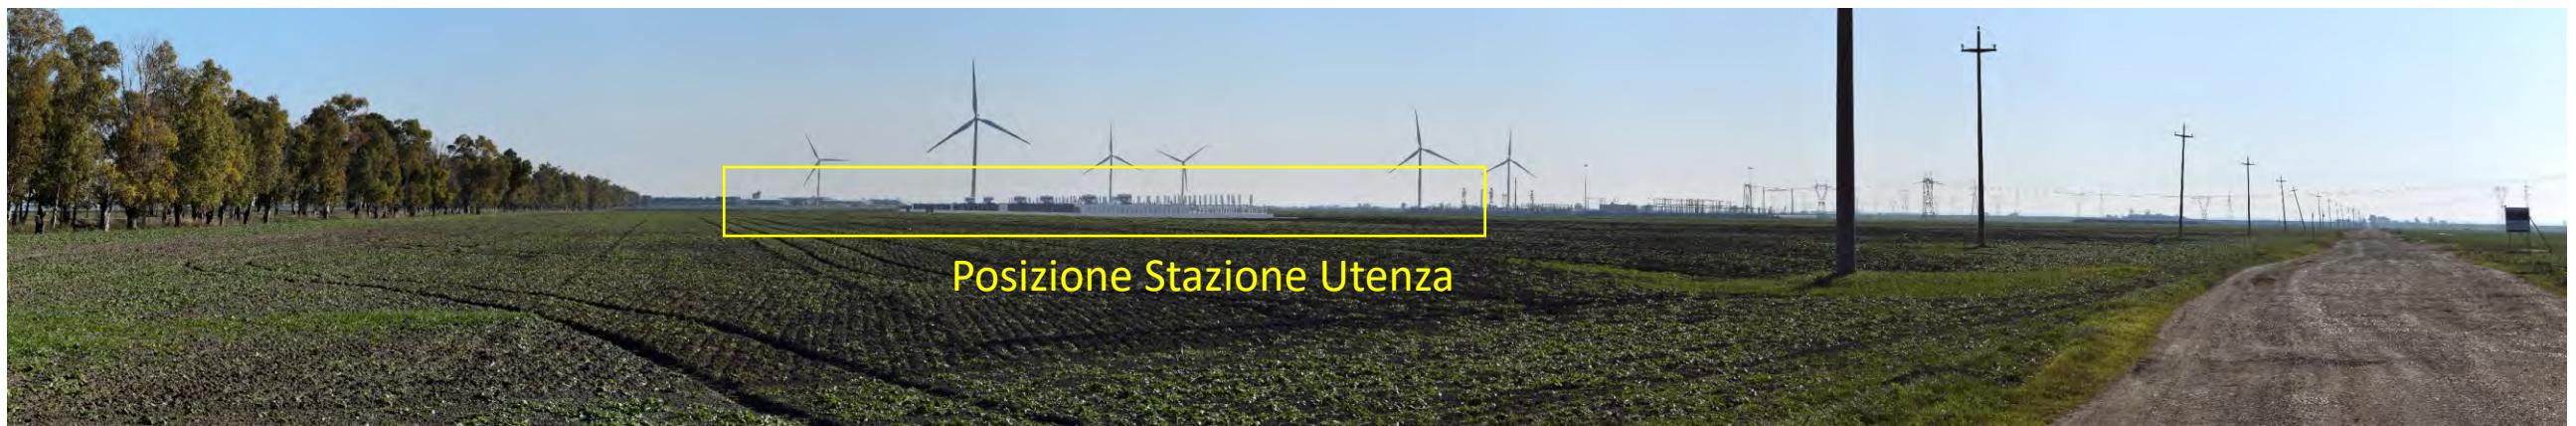
24	Nome: MASSERIA MACCHIAROTONDA	Comune: Foggia
-----------	--------------------------------------	-----------------------

VISTA PANORAMICA DAL BENE VERSO L'IMPIANTO
