## PROGETTO DEFINITIVO Impianto agrovoltaico "San Donaci" della potenza di 30 MW in AC e 31,266 MW in DC

## VALUTAZIONE ARCHEOLOGICA PRELIMINARE

# RE08

Valutazione Archeologica Preliminare  
Documentazione per la verifica preventiva dell'interesse archeologico relativa al progetto  
*"Impianto agrovoltaico San Donaci"* da realizzarsi in agro di San Donaci (BR)

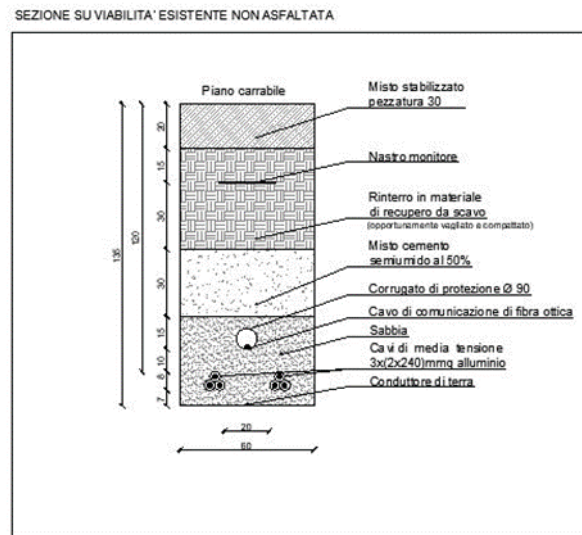
Il cavidotto che convoglierà l'energia elettrica prodotta dall'impianto sino alla stazione TERNA avrà tensione a 36 kV e la sezione tipo di scavo sarà quella rappresentata nella figura successiva.

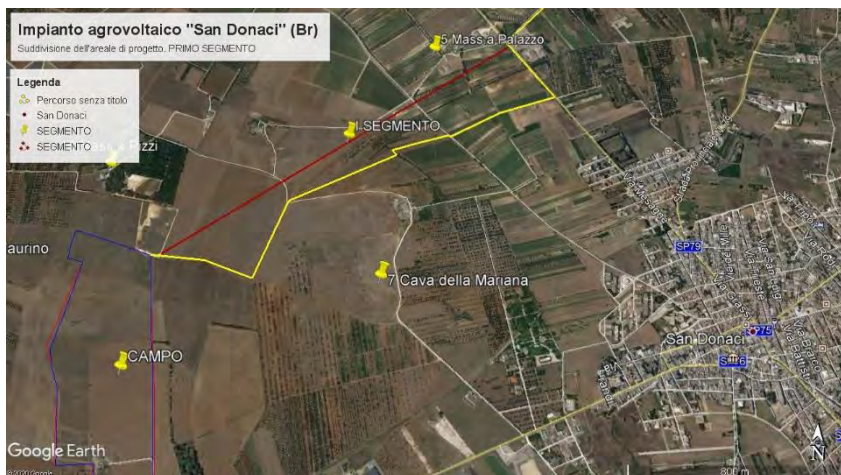
1. AREALE del CAMPO (UURR 1, 2, 3,4,5, 6). Il survey effettuato nell'areale interessato dalla progettazione del campo non ha registrato la presenza di materiale archeologico in superficie. Le segnalazioni archeologiche più prossime ovvero Masseria Taurino (SCHEDE SITO n. 3) e Masseria Pizzi (SCHEDE SITO n. 18) distano entrambe circa 400 mt dalla zona nord dell'UR 6. In base all'analisi effettuata è possibile attribuire all'areale del campo un basso grado di rischio.

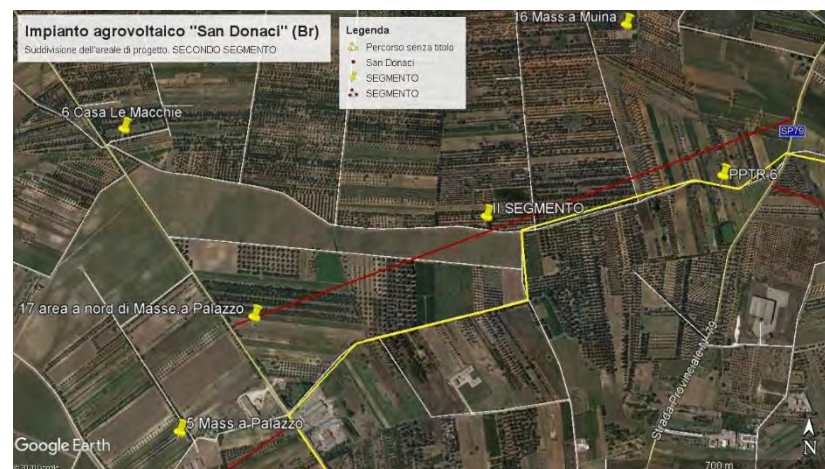
3. CAVIDOTTO SECONDO SEGMENTO (UURR 38-78). Quale secondo segmento è stato considerato il tratto di cavidotto che si estende verso est tra la Via di collegamento San Donaci-Mesagne e la SP 79. Anche in questo caso la ricognizione è stata effettuata su terreni con un basso grado di visibilità e laddove invece è stato possibile attribuire alla

ricognizione un buon grado di affidabilità non sono state riscontrate tracce antropiche antiche sulle superfici. Unica eccezione la UR 73, visibilità completa, nella quale è stata accertata la presenza di materiale archeologico sporadico frammentato pertinente a ceramica acroma ed elementi da costruzione (frammenti di tegole e coppi). Le segnalazioni archeologiche e architettoniche più prossime costituite dall'area di rinvenimento a nord di Masseria Palazzo (SCHEDA SITO n. 17) e soprattutto la segnalazione archeologica inserita nel PPTR proprio nell'areale dell'UR 73 determina l'attribuzione di un grado di rischio medio alto al tratto considerato.

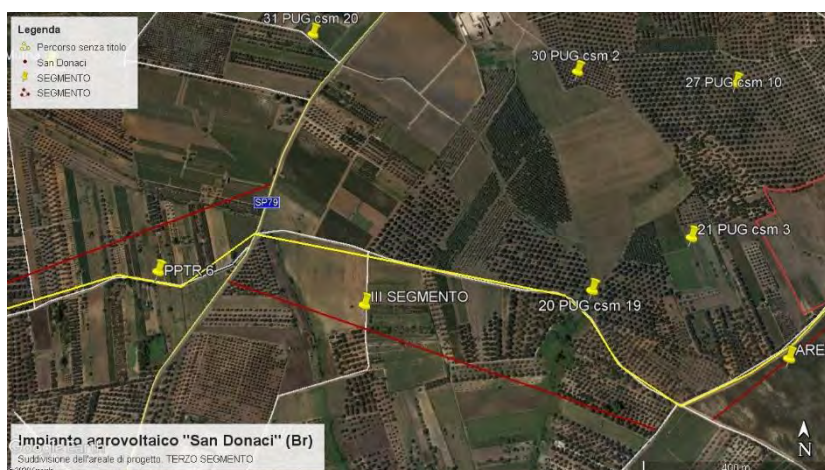
4. CAVIDOTTO TERZO SEGMENTO (UURR 79-97). Il terzo segmento prima dell'area della cabina, si sviluppa verso sud est tra la SP 79 e la prosecuzione verso ovest di Via P. Micca che parte da Cellino San Marco. Anche in questo caso la visibilità scarsa delle superfici dei terreni in fase di ricognizione non ha consentito di attribuire alla ricognizione stessa un buon grado di affidabilità; i pochi casi di terreni con visibilità buona o addirittura completa non hanno evidenziato la presenza di materiale archeologico anche se l'areale si

presenta ricco di segnalazioni archeologiche indicate nel PUG redatto per il comune di Cellino San Marco. A tale proposito si rileva la presenza di una segnalazione puntuale nel PUG (arqueo\_19) ricadente all'interno dell'UR 98 posta a circa 30 mt dal tracciato in progettazione. L'attribuzione del potenziale grado di rischio archeologico si configura in questo caso piuttosto complesso perché se è vero che le superfici indagate non hanno restituito traccia di materiale archeologico in dispersione, è pur vero che la scarsa visibilità dei campi non ha permesso di attribuire alla ricognizione un buon grado di affidabilità, inoltre le segnalazioni archeologiche inserite all'interno della Carta archeologica di Cellino san Marco indicano per la zona, una capillare presenza di segnalazioni archeologiche molto prossime all'opera in progettazione.

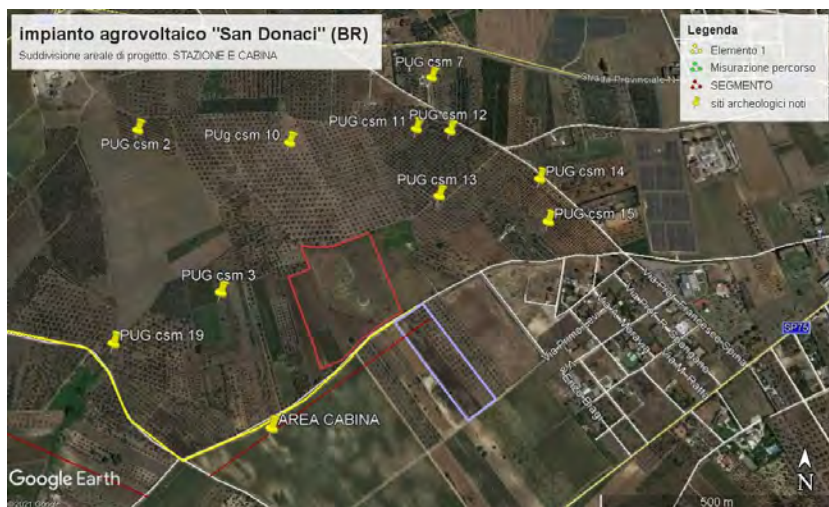
5. STAZIONE (UJRR 99-108). Quanto esplicitato per il terzo segmento del cavidotto si adatta quasi perfettamente alla ricognizione effettuata nel tracciato pertinente all'ultima parte del cavidotto prima di arrivare alla cabina stessa (UR 106). Anche in questo caso l'affidabilità della ricognizione è stata condizionata dalla bassa visibilità delle superfici dei terreni esaminati e laddove

invece si è potuto effettuare il survey in buone, se non complete, condizioni di visibilità l'indagine ha permesso di verificare la presenza sporadica di materiale archeologico in superficie (UR 105). Inoltre tutta l'area è caratterizzata da segnalazioni archeologiche presenti nel PUG comunale ubicate nei pressi dell'opera poste ad una distanza variabile tra i 200/300 mt (PUG archeo\_10, 13, 15).
