Indagini geognostiche integrative di  
seconda fase

Progetto di impianto idroelettrico di regolazione sul bacino di  
Campolattaro

*Indagini geognostiche integrative di 2° Fase  
Luglio 2012*

**RAPPORTO FINALE N. 16 / 2012**

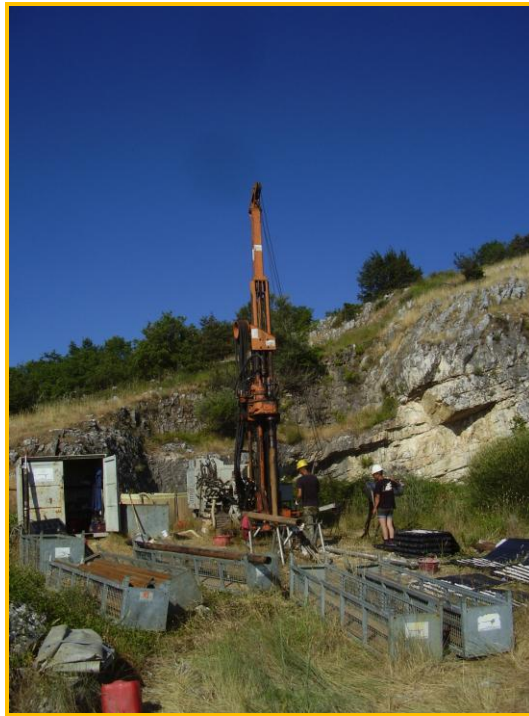
Sonda Puntel PX 800

Entrambe le sonde sono state predisposte con motorizzazione termica, testa ad alta velocità di rotazione, e doppio argano Wire-line; l'impianto idraulico delle attrezzature di perforazione consente, variando coppia e giri secondo necessità, di adattare alla perforazione a rotazione con utensili di taglio diamantati di diversa tipologia ( impregnati, incastonati e a inserti diamantati).

In considerazione della diversa tipologia dei sondaggi e delle diverse condizioni logistiche è stato necessario predisporre due attrezzature di perforazione, una tradizionale cingolata (Puntel PX 800) ed una elitrasportabile (Wirth H10).

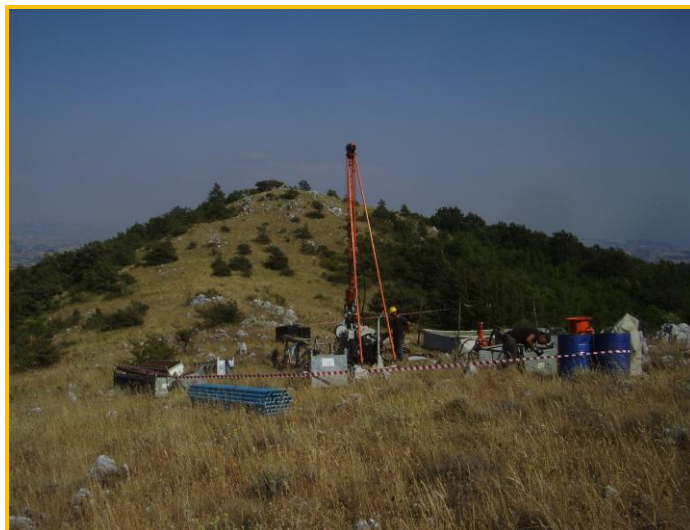
Sonda Wirth H10

La sonda PX800 è stata installata in località cava Carpineti, mentre per la sonda WIRT H10 e per tutte le attrezzature di corredo, in considerazione della inaccessibilità della postazione è stato necessario ricorrere all'elitransporto.

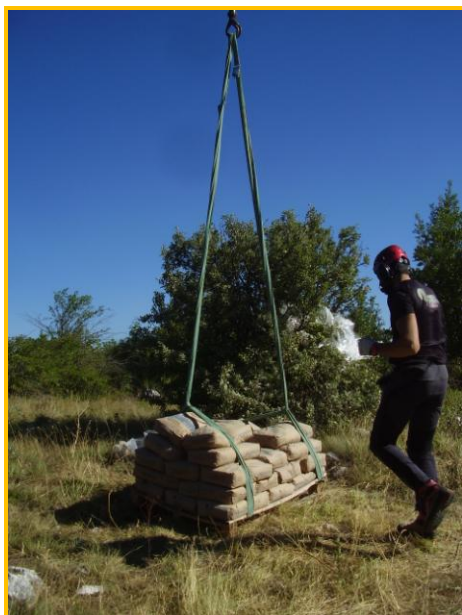
Imbracatura per elitransporto

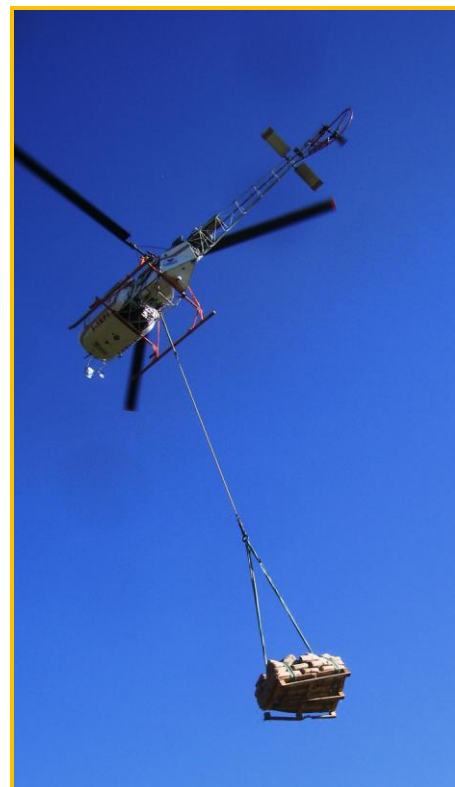
Elitransporto

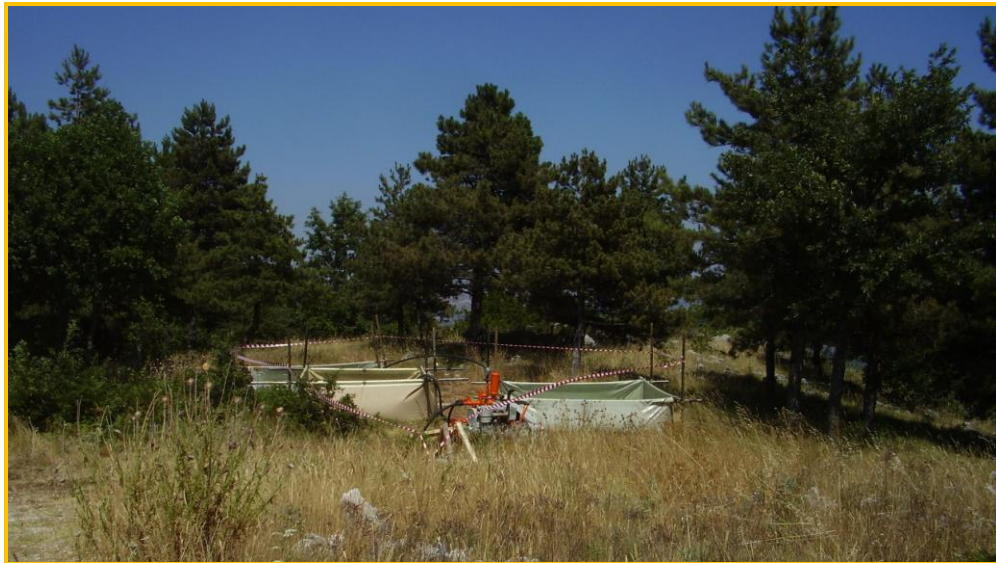
Per l'approvvigionamento dell'acqua sono state predisposte vasche di accumulo e linee di approvvigionamento con pompe di mandata; in particolare, per il sondaggio S10, con postazione elitrasmportata, è stato necessario il montaggio di una serie di vasche approvvigionate con autobotte e la stesa di una linea di pompaggio diam. 1"1/2 di circa 1 km con dislivello di 60 m, in modo da disporre dell'acqua al punto di utilizzo in quantità e pressione idonea alle necessità di perforazione.

Impianto di stoccaggio e pompaggio acqua sondaggio S10

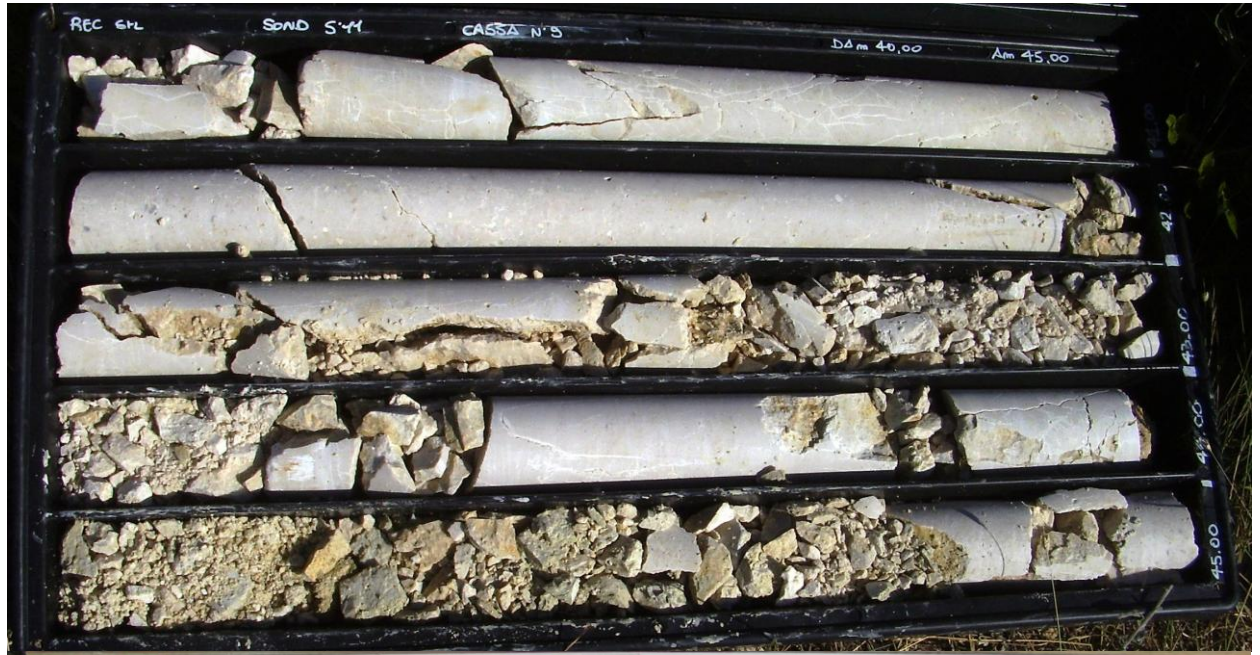
COMM.	LOC.	FORO	S11	CASSA n°	9
C.S.I. S.r.l. Consolidamenti Sondaggi Italia Milano		R.E.C. S.r.l. Via Uberti 37-20129 Milano	Prof. m	40,00 / 45,00	Rif. colorim. K	
50			cm 100
