INDAGINI GEOGNOSTICHE INTEGRATIVE ANNO 2012

Progetto di impianto idroelettrico di regolazione sul bacino di
Campolattaro

*Indagini geognostiche integrative di 2° Fase
Luglio 2012*

RAPPORTO FINALE N. 16 / 2012

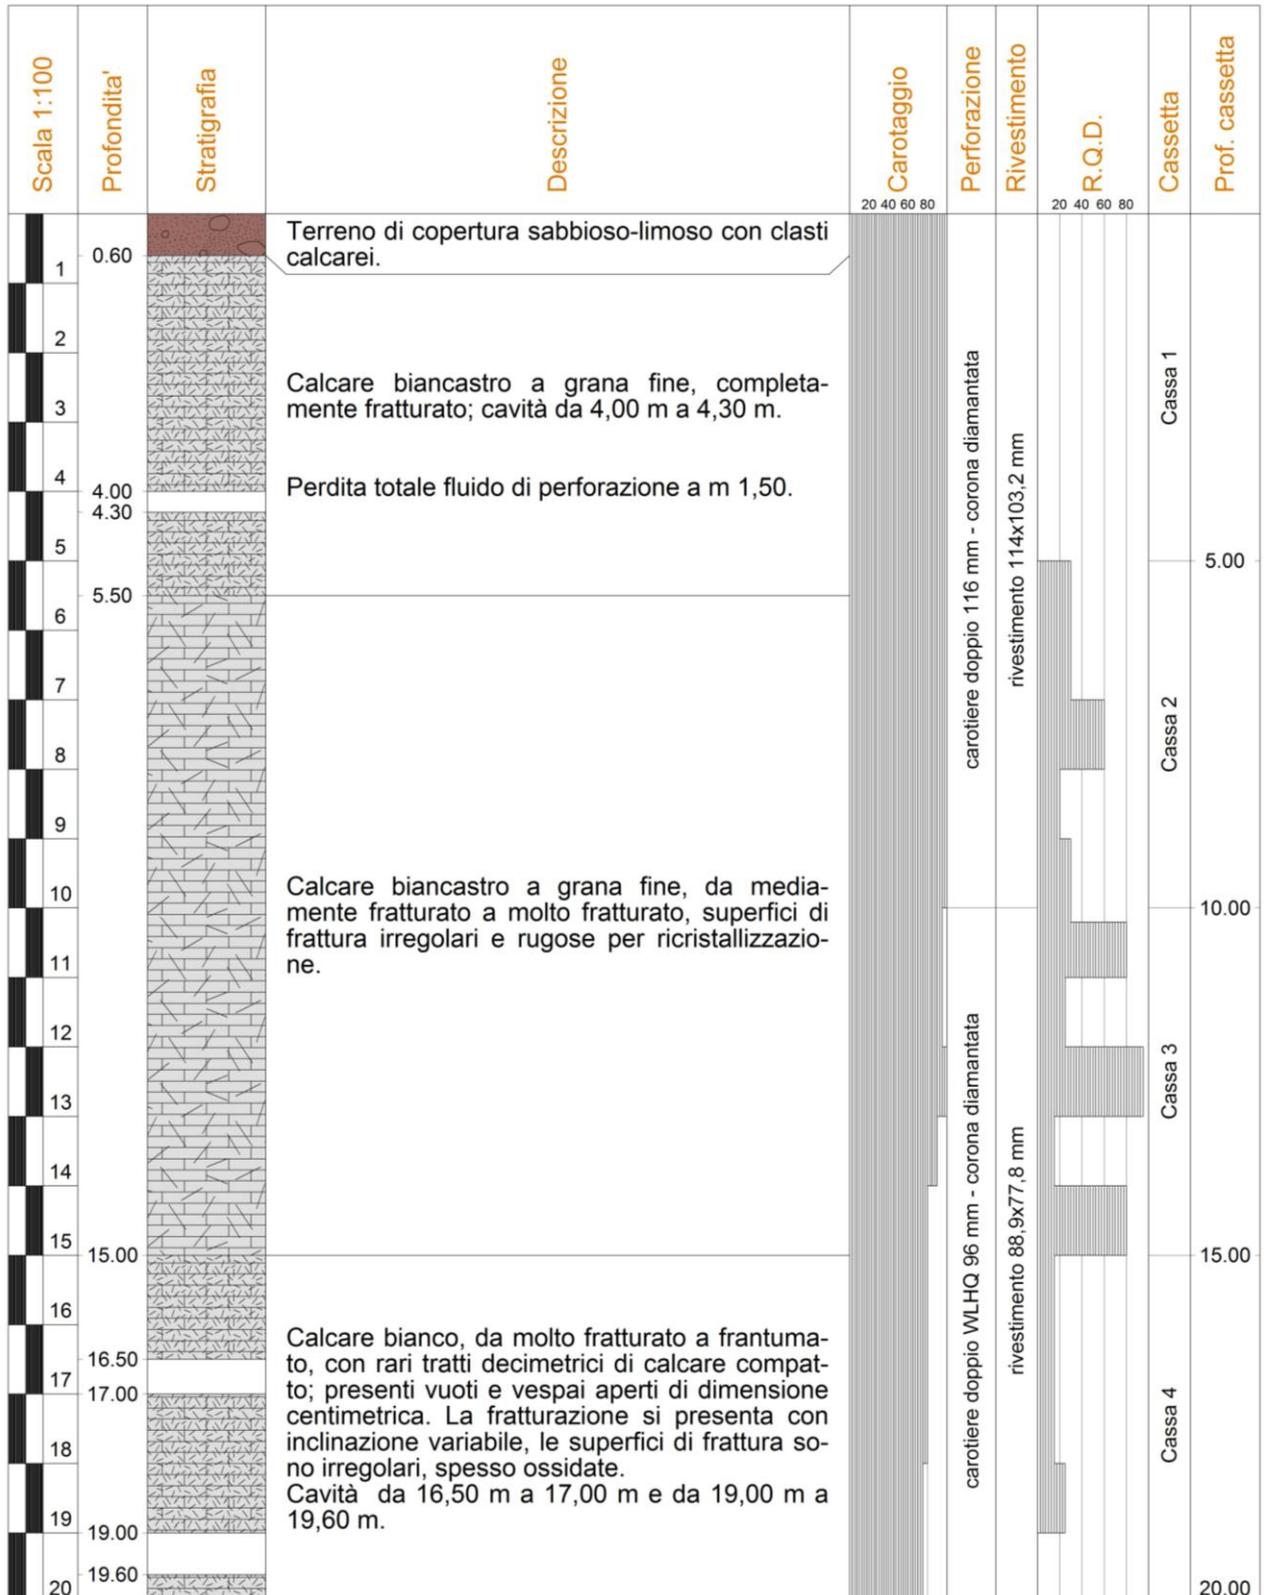
Cantiere: Campolattaro (BN)	N. disegno Doc. CSI 16 / 2012
Committente: R.E.C. Srl	N. sondaggio S10
Ubicazione: località Monte Forgioso	Profondità totale: 120,30 m
Inclinazione: verticale	Quota bocca foro: 835 m slm
Coord. WGS84: X=0471412; Y=4573833	data documento: 07 agosto 2012

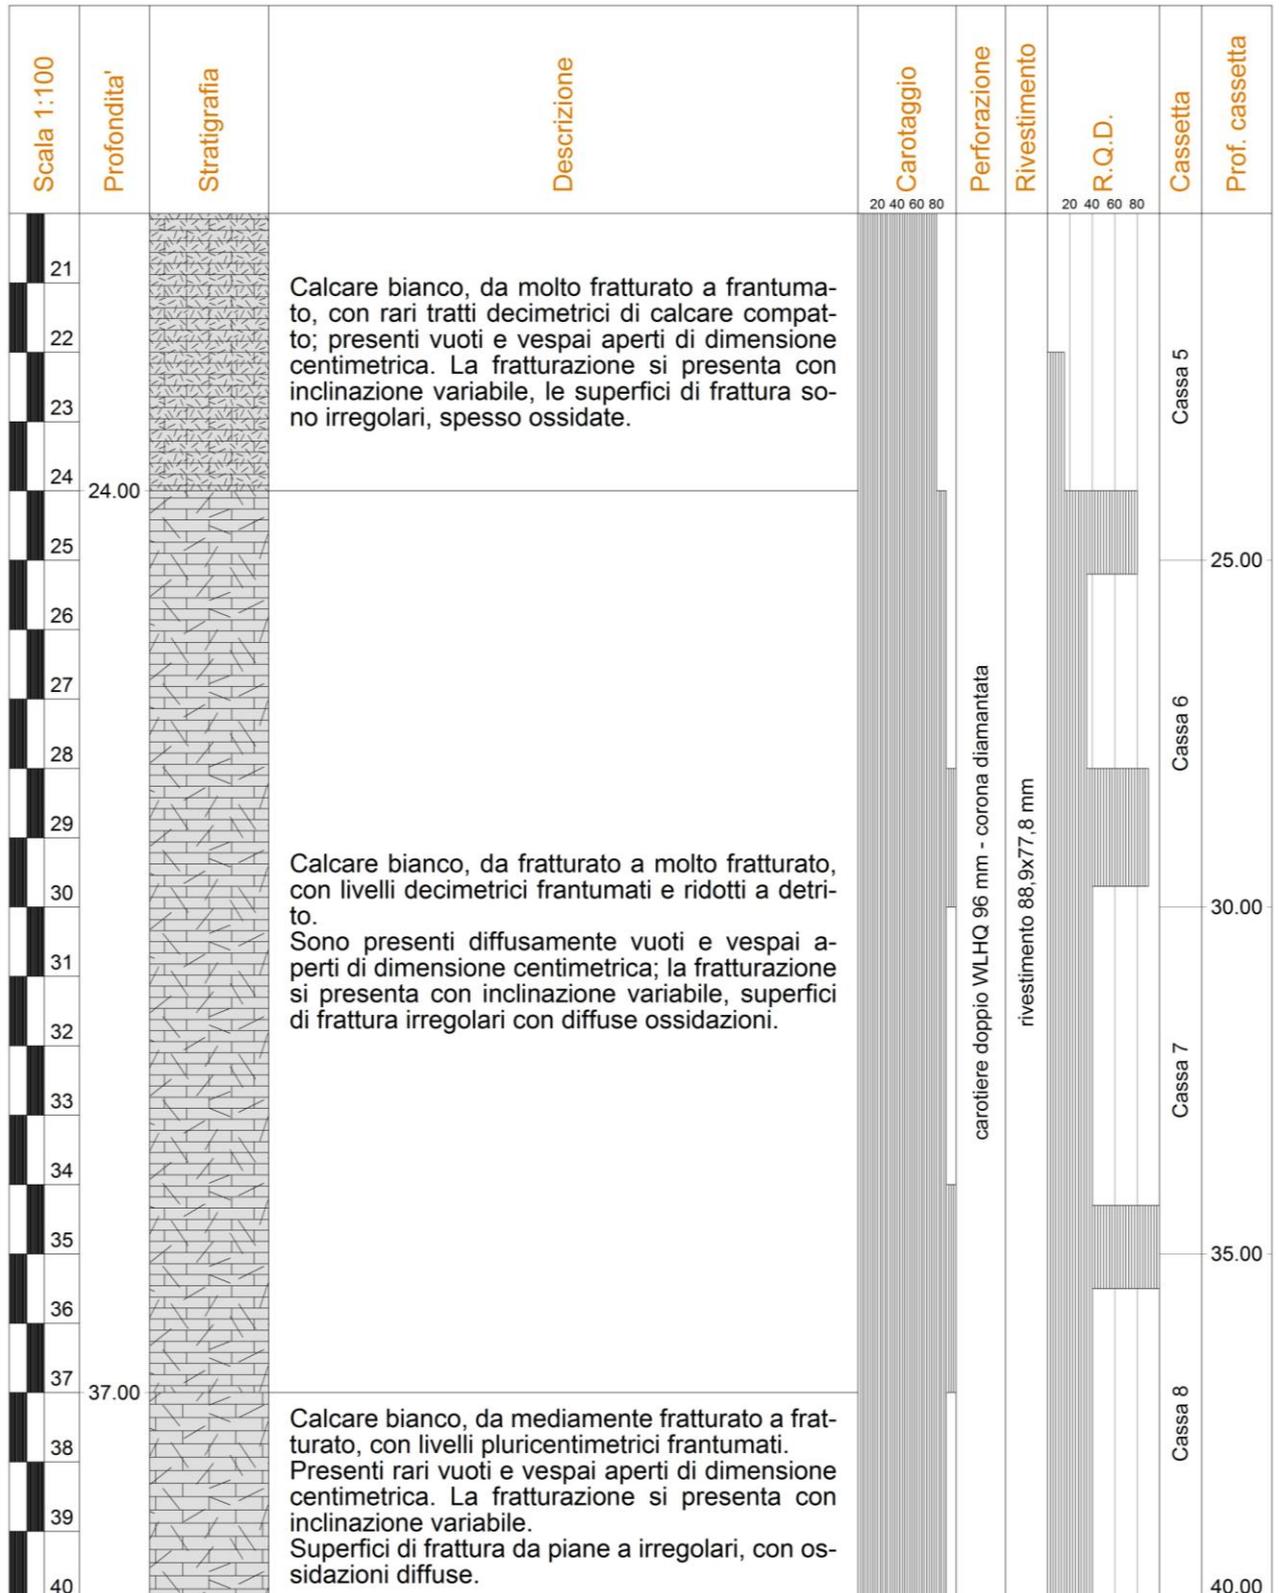
Cantiere: Campolattaro (BN)	N. disegno Doc. CSI 16 / 2012
Committente: R.E.C. Srl	N. sondaggio S10
Ubicazione: località Monte Forgioso	Profondità totale: 120,30 m
Inclinazione: verticale	Quota bocca foro: 835 m slm
Coord. WGS84: X=0471412; Y=4573833	data documento: 07 agosto 2012

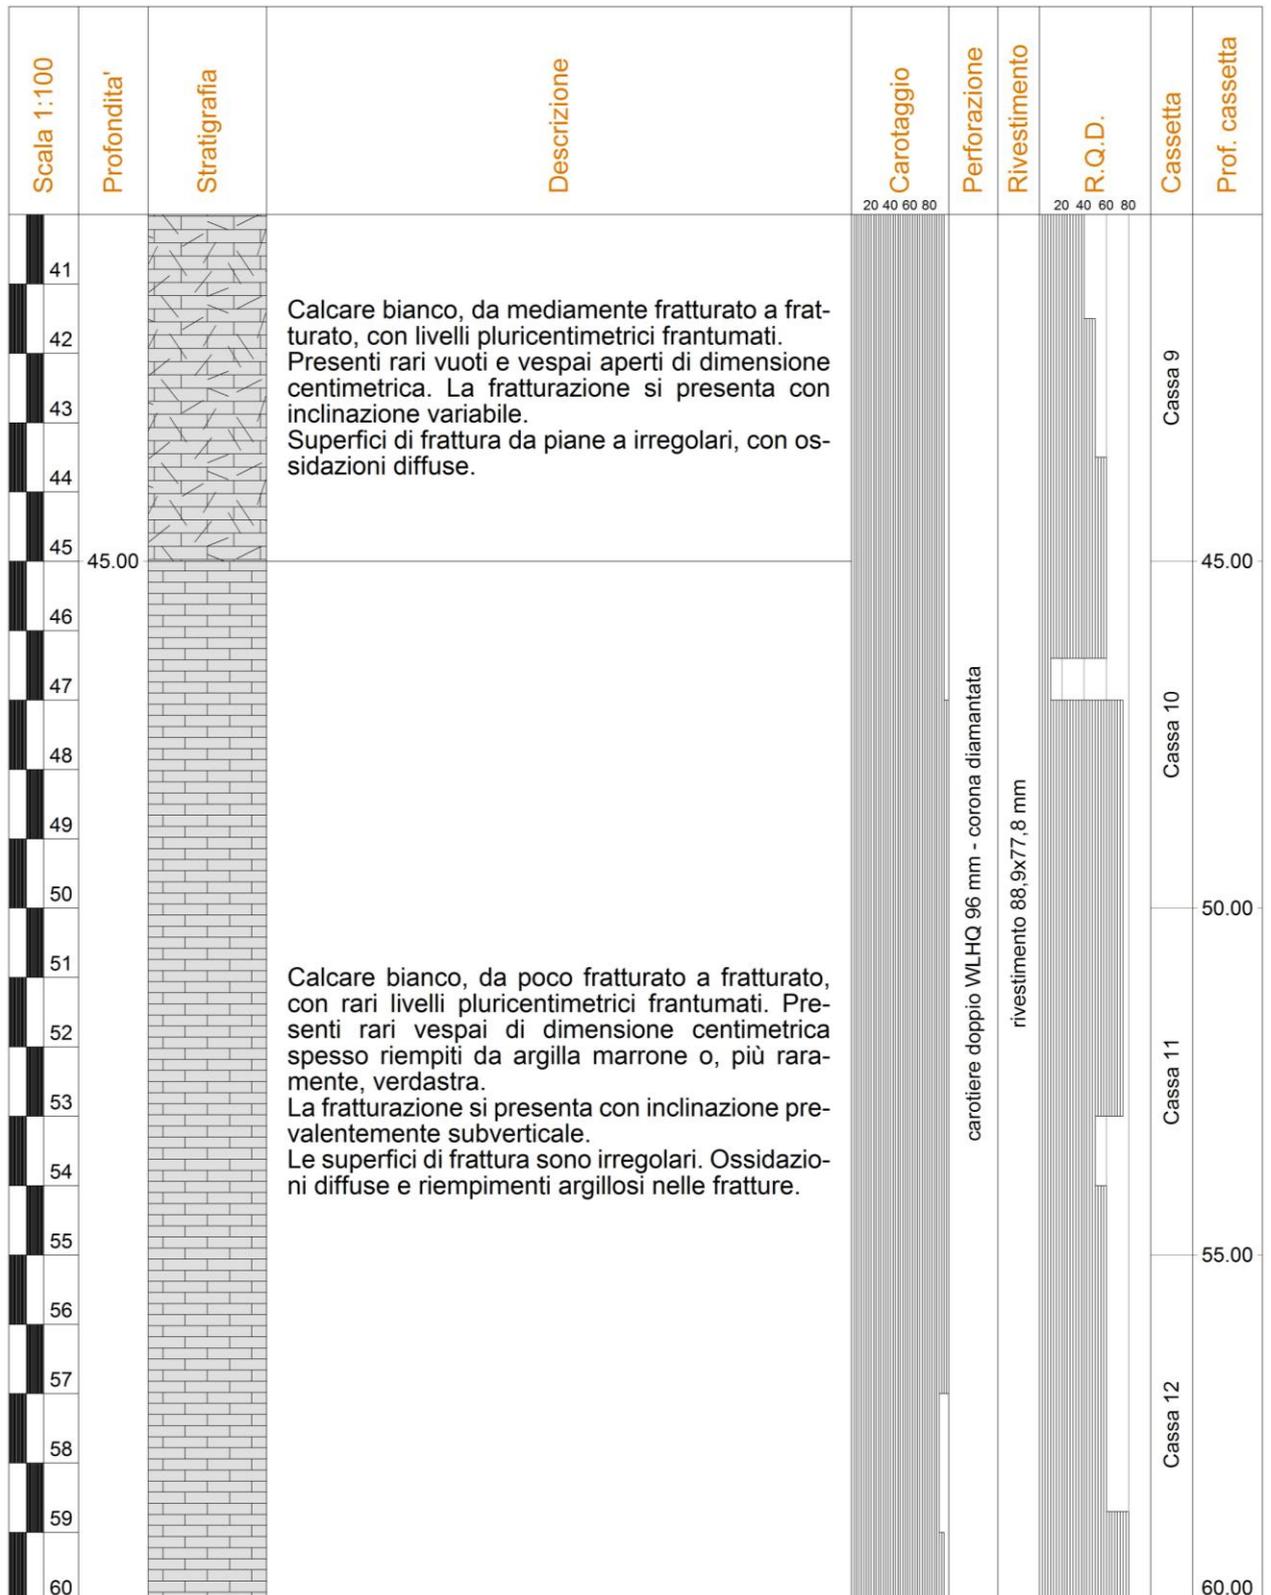
Cantiere: Campolattaro (BN)	N. disegno Doc. CSI 16 / 2012
Committente: R.E.C. Srl	N. sondaggio S10
Ubicazione: località Monte Forgioso	Profondità totale: 120,30 m
Inclinazione: verticale	Quota bocca foro: 835 m slm
Coord. WGS84: X=0471412; Y=4573833	data documento: 07 agosto 2012

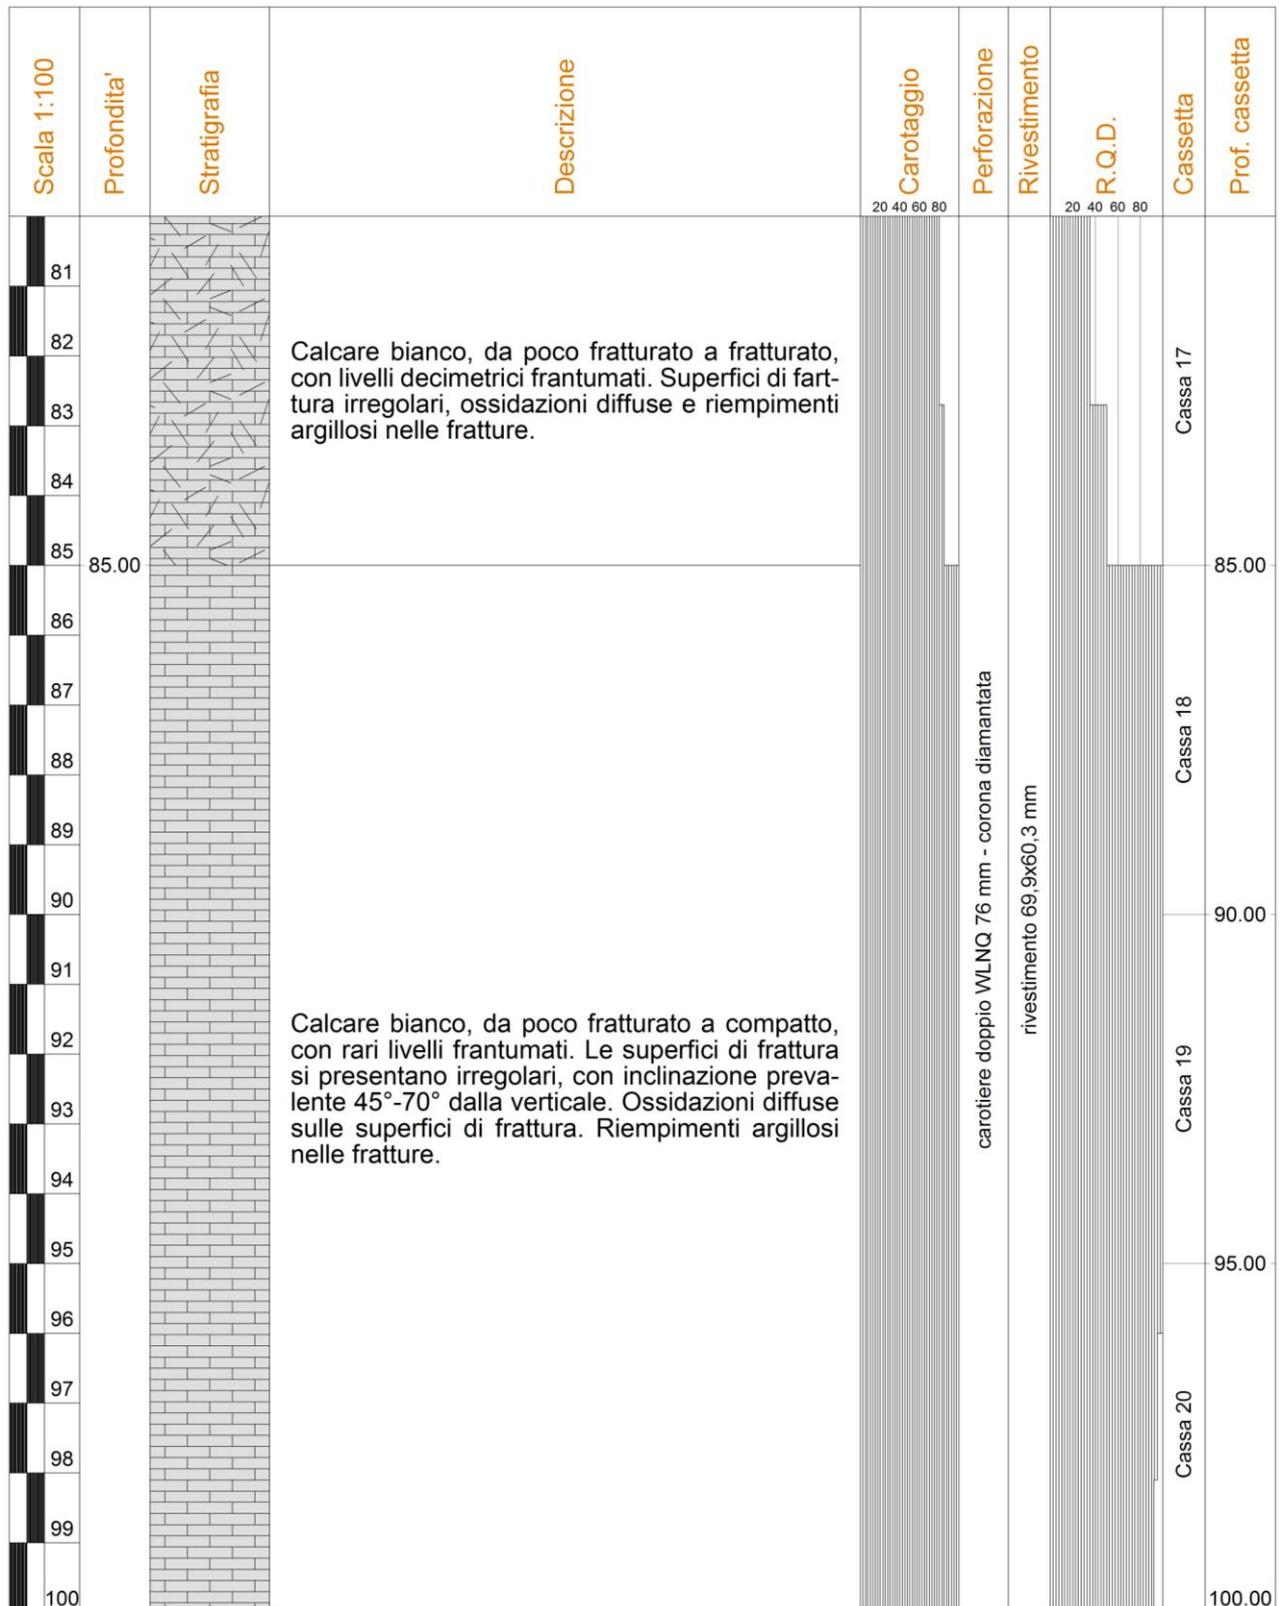
Cantiere: Campolattaro (BN)	N. disegno Doc. CSI 16 / 2012
Committente: R.E.C. Srl	N. sondaggio S10
Ubicazione: località Monte Forgioso	Profondità totale: 120,30 m
Inclinazione: verticale	Quota bocca foro: 835 m slm
Coord. WGS84: X=0471412; Y=4573833	data documento: 07 agosto 2012

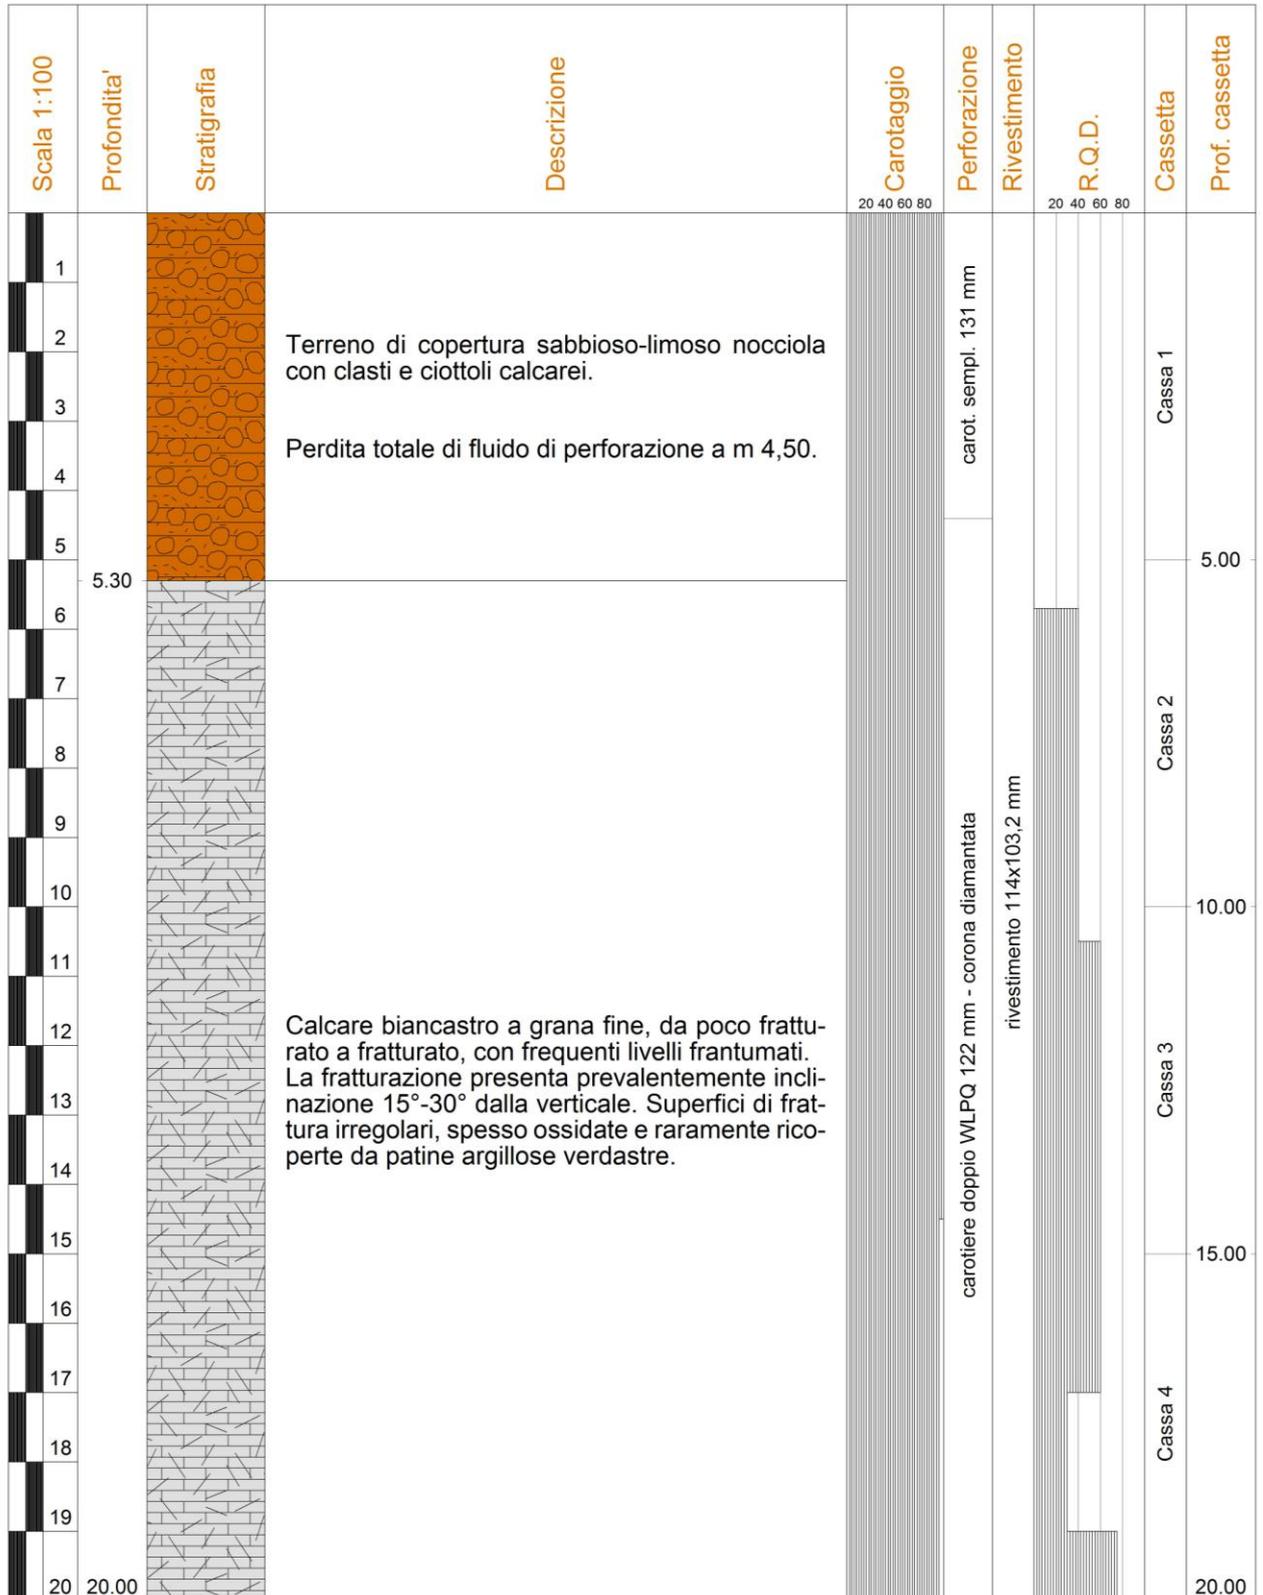
Cantiere: Campolattaro (BN)	N. disegno Doc. CSI 16 / 2012
Committente: R.E.C. Srl	N. sondaggio S11
Ubicazione: località Cava Carpineti	Profondità totale: 124,00 m
Inclinazione: verticale	Quota bocca foro: 618 m slm
Coord. WGS84: X=0473245; Y=4572460	data documento: 07 agosto 2012

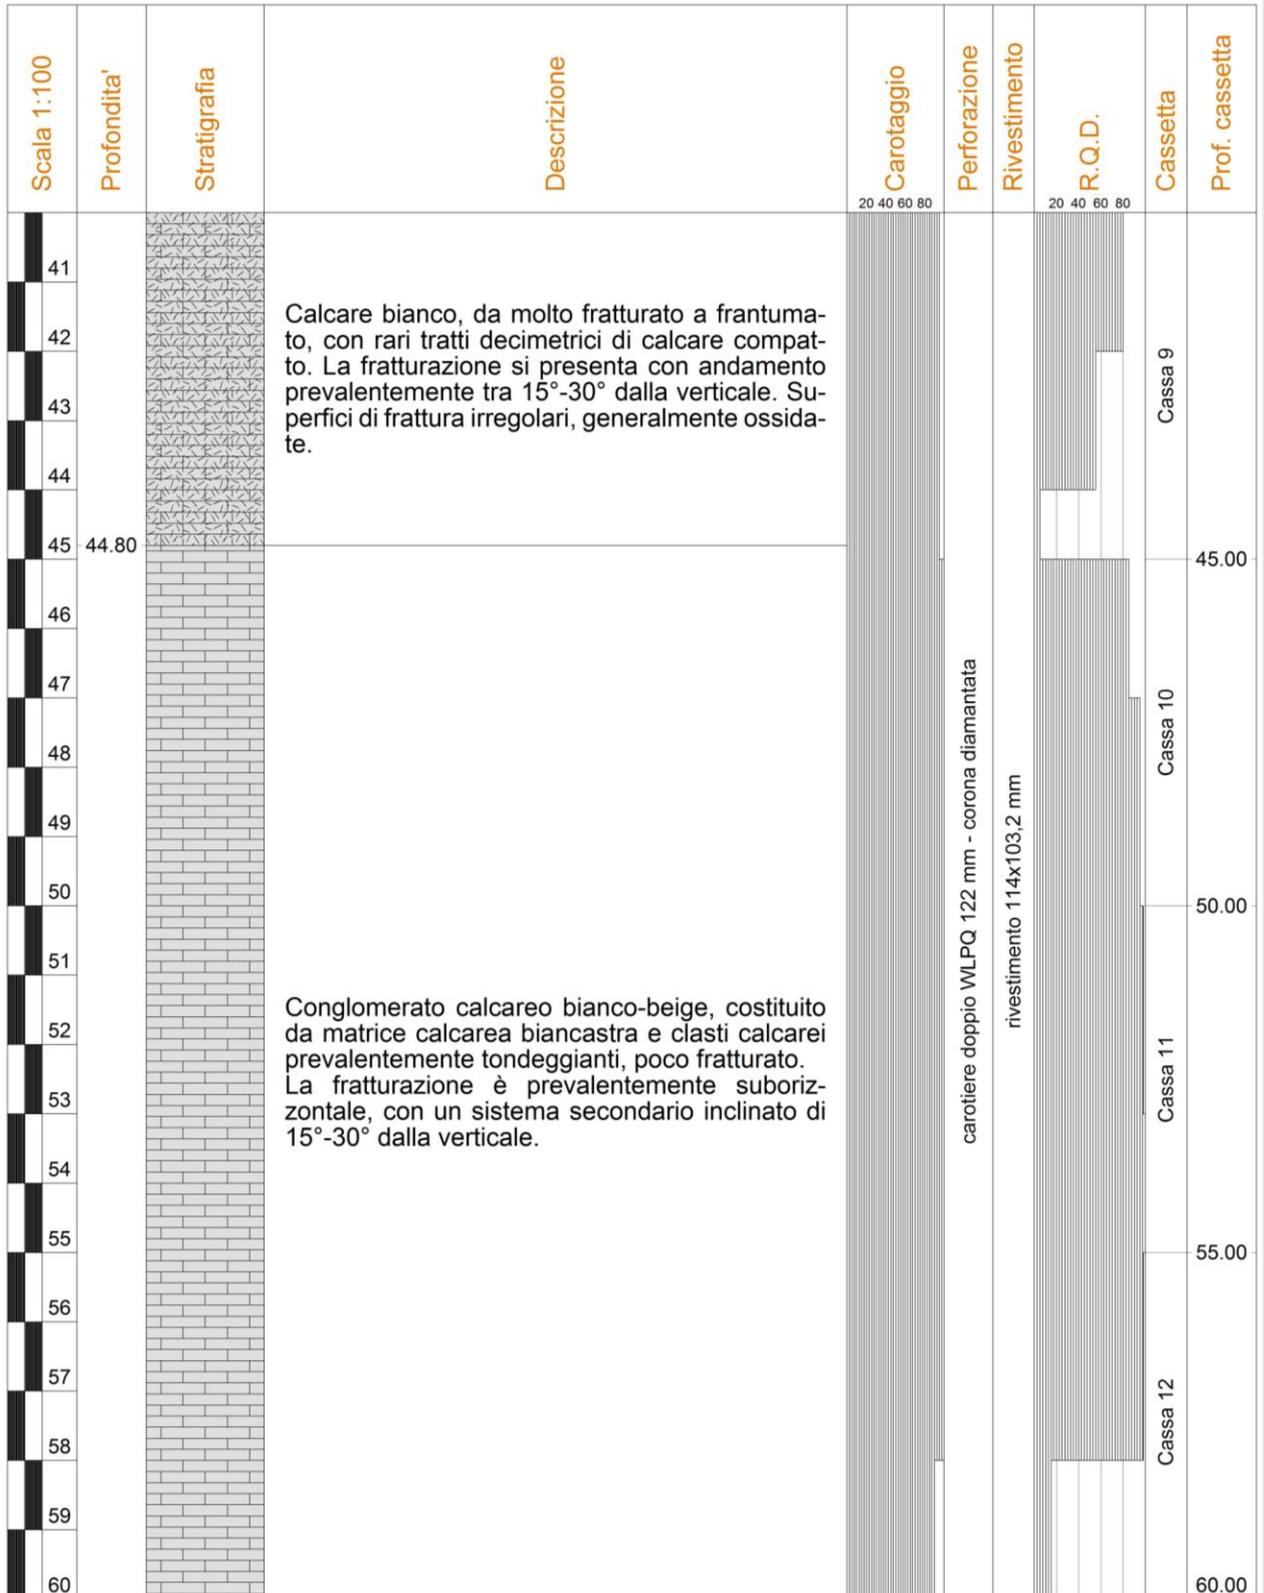
Cantiere: Campolattaro (BN)	N. disegno Doc. CSI 16 / 2012
Committente: R.E.C. Srl	N. sondaggio S11
Ubicazione: località Cava Carpineti	Profondità totale: 124,00 m
Inclinazione: verticale	Quota bocca foro: 618 m slm
Coord. WGS84: X=0473245; Y=4572460	data documento: 07 agosto 2012

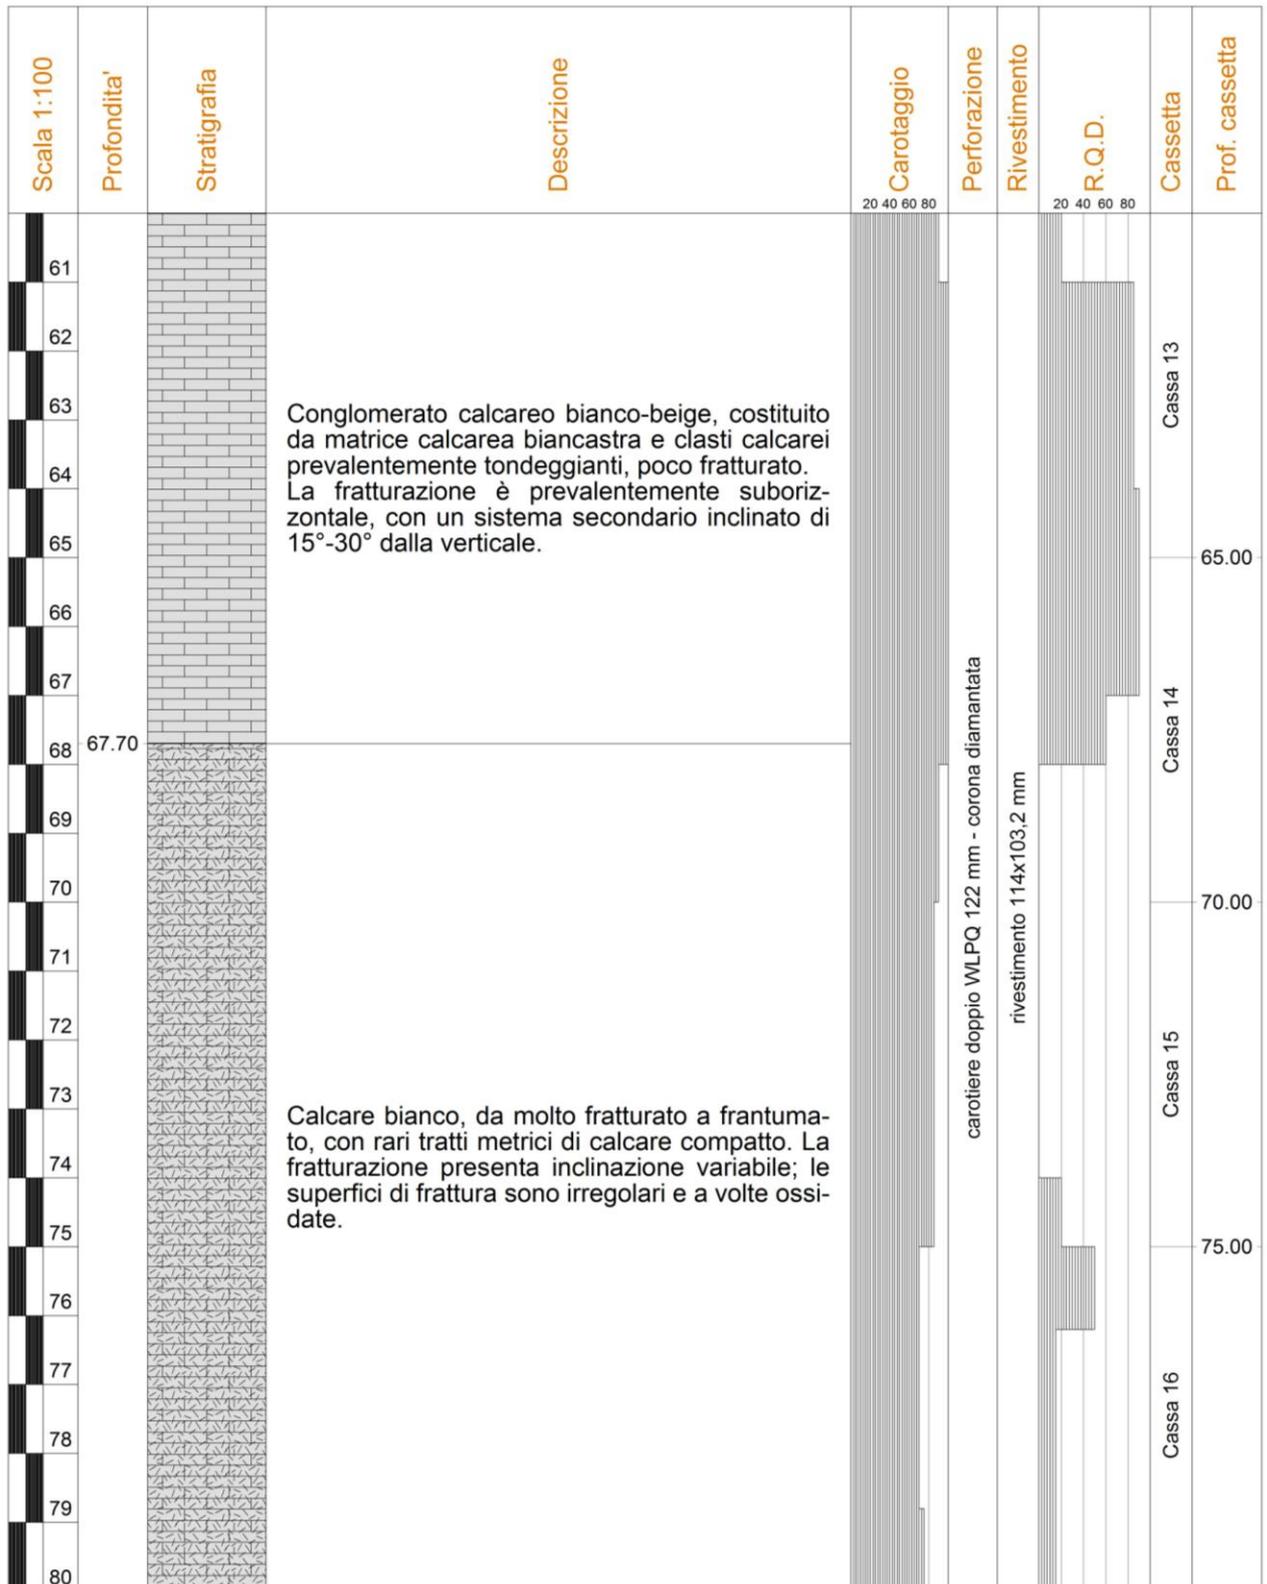
Cantiere: Campolattaro (BN)	N. disegno Doc. CSI 16 / 2012
Committente: R.E.C. Srl	N. sondaggio S11
Ubicazione: località Cava Carpineti	Profondità totale: 124,00 m
Inclinazione: verticale	Quota bocca foro: 618 m slm
Coord. WGS84: X=0473245; Y=4572460	data documento: 07 agosto 2012

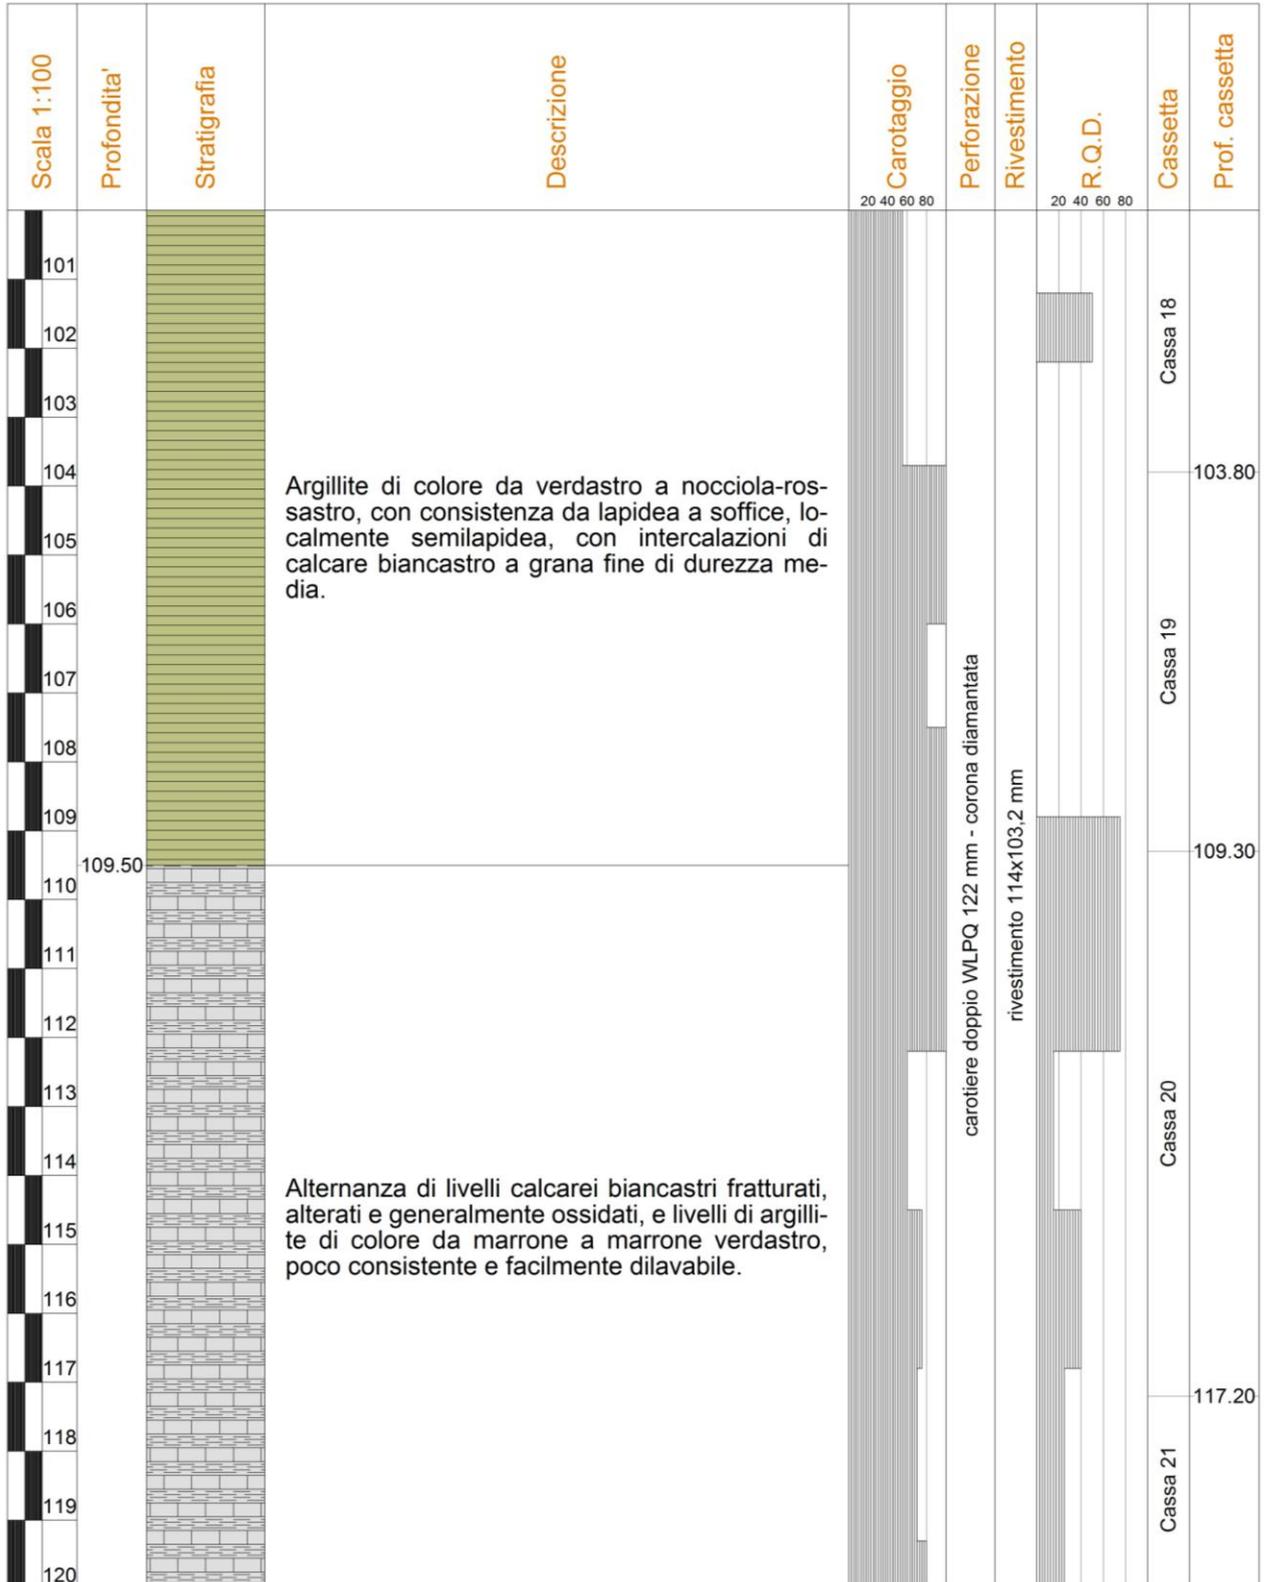
Cantiere: Campolattaro (BN)	N. disegno Doc. CSI 16 / 2012
Committente: R.E.C. Srl	N. sondaggio S11
Ubicazione: località Cava Carpineti	Profondità totale: 124,00 m
Inclinazione: verticale	Quota bocca foro: 618 m slm
Coord. WGS84: X=0473245; Y=4572460	data documento: 07 agosto 2012

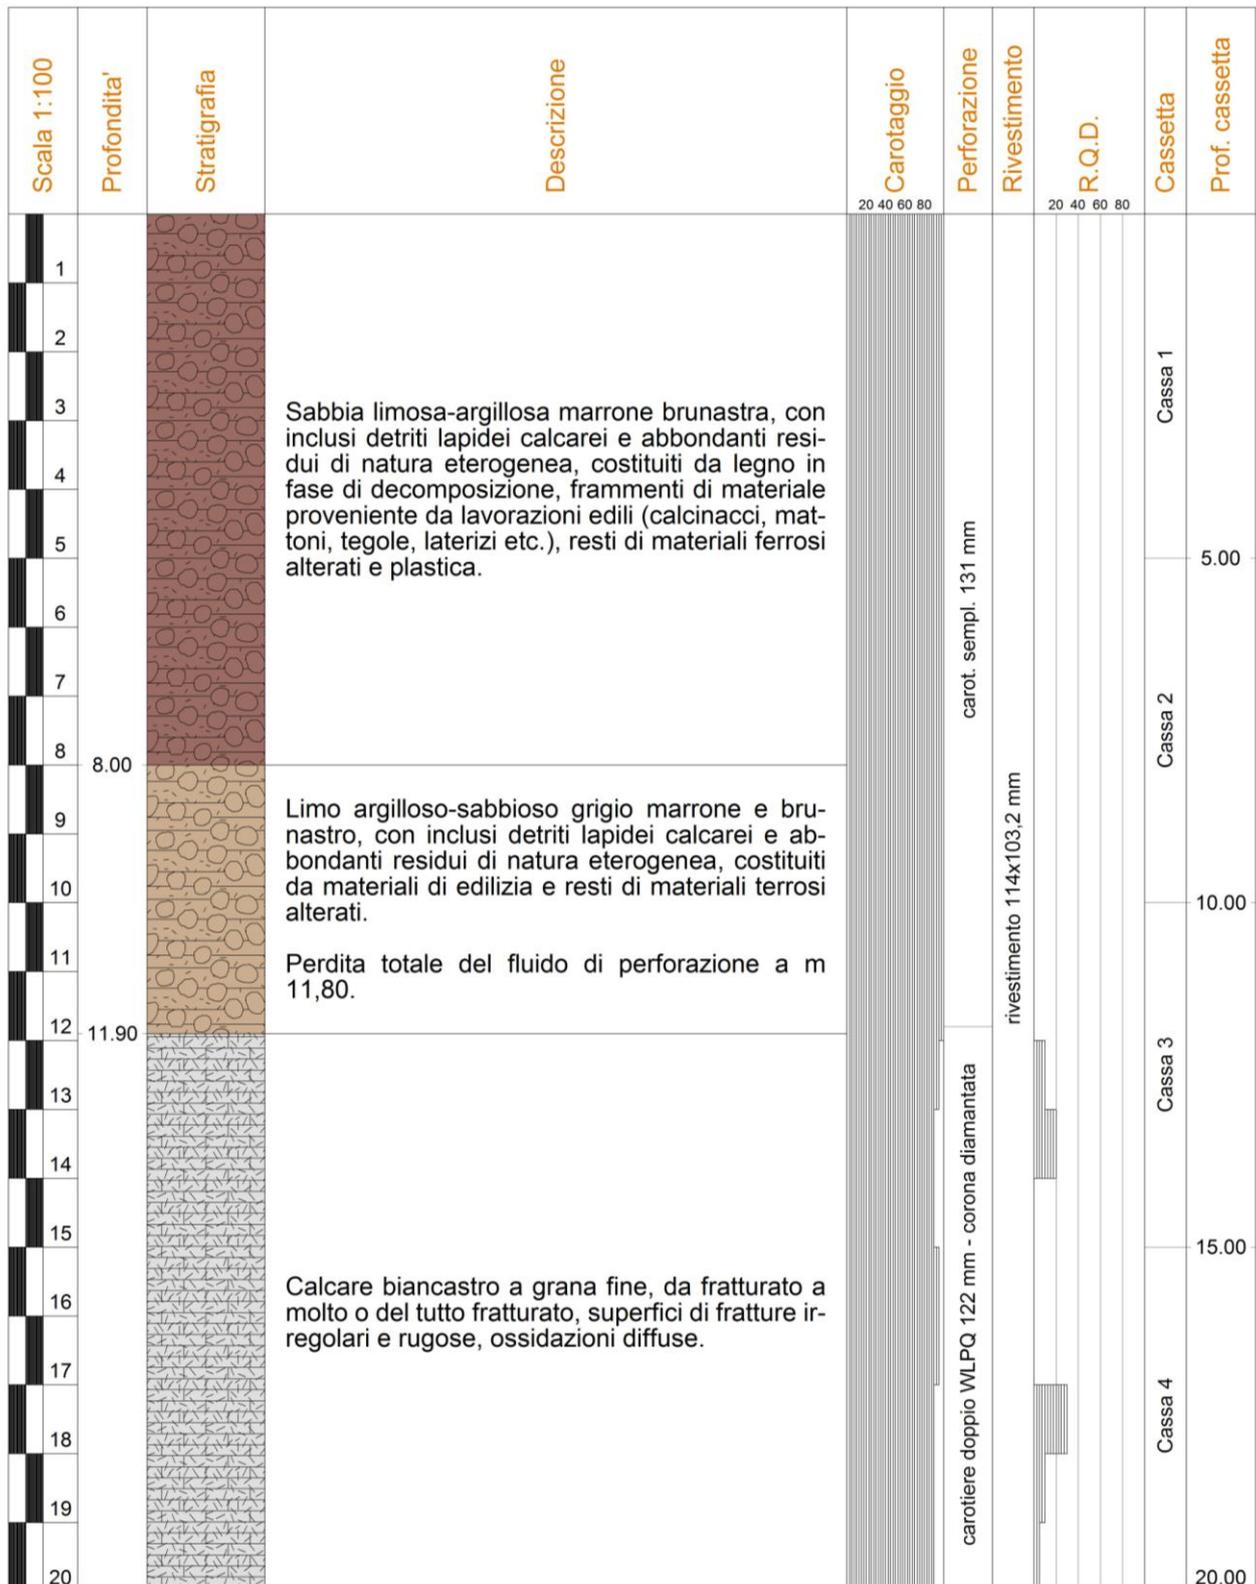
Cantiere: Campolattaro (BN)	N. disegno Doc. CSI 16 / 2012
Committente: R.E.C. Srl	N. sondaggio S13
Ubicazione: località interno Cava Carpineti	Profondità totale: 28,00 m
Inclinazione: verticale	Quota bocca foro: 615 m slm
	data documento: 07 agosto 2012

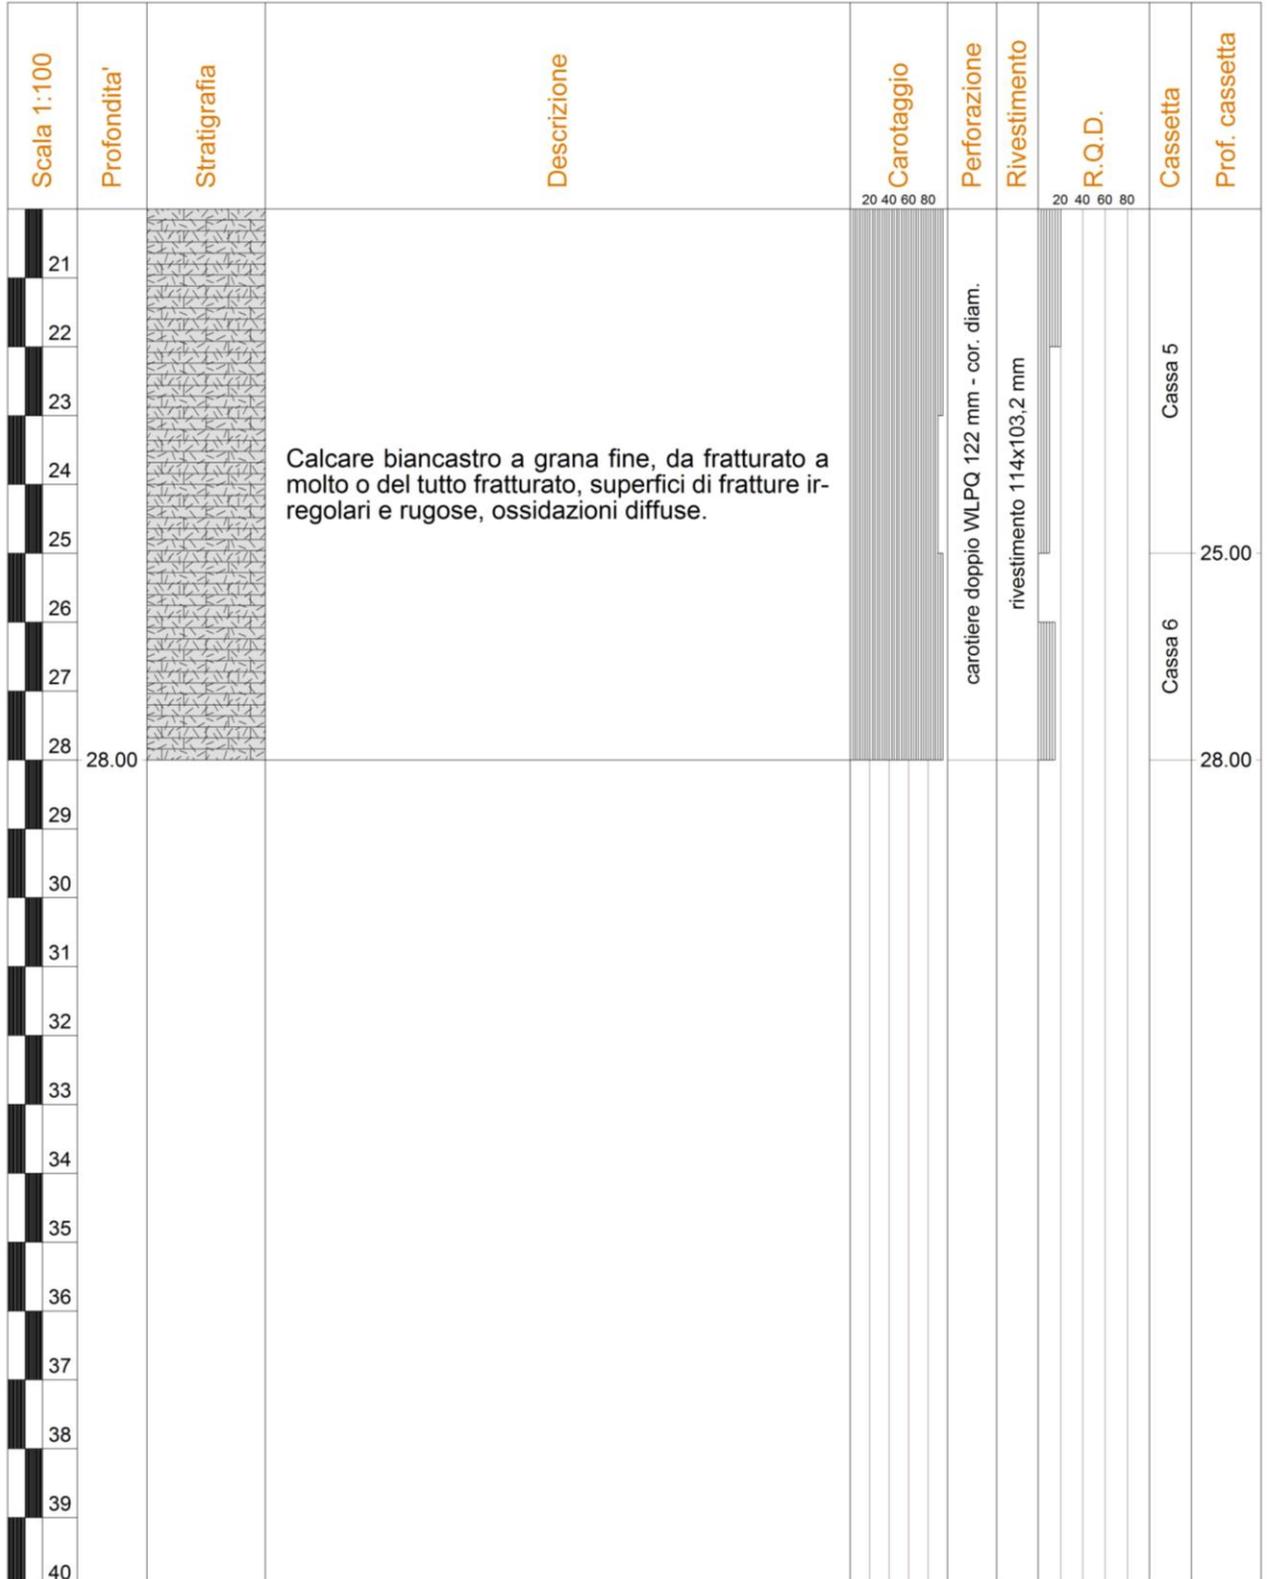
Cantiere: Campolattaro (BN)

N. sondaggio S13

Profondità totale: 28,00 m

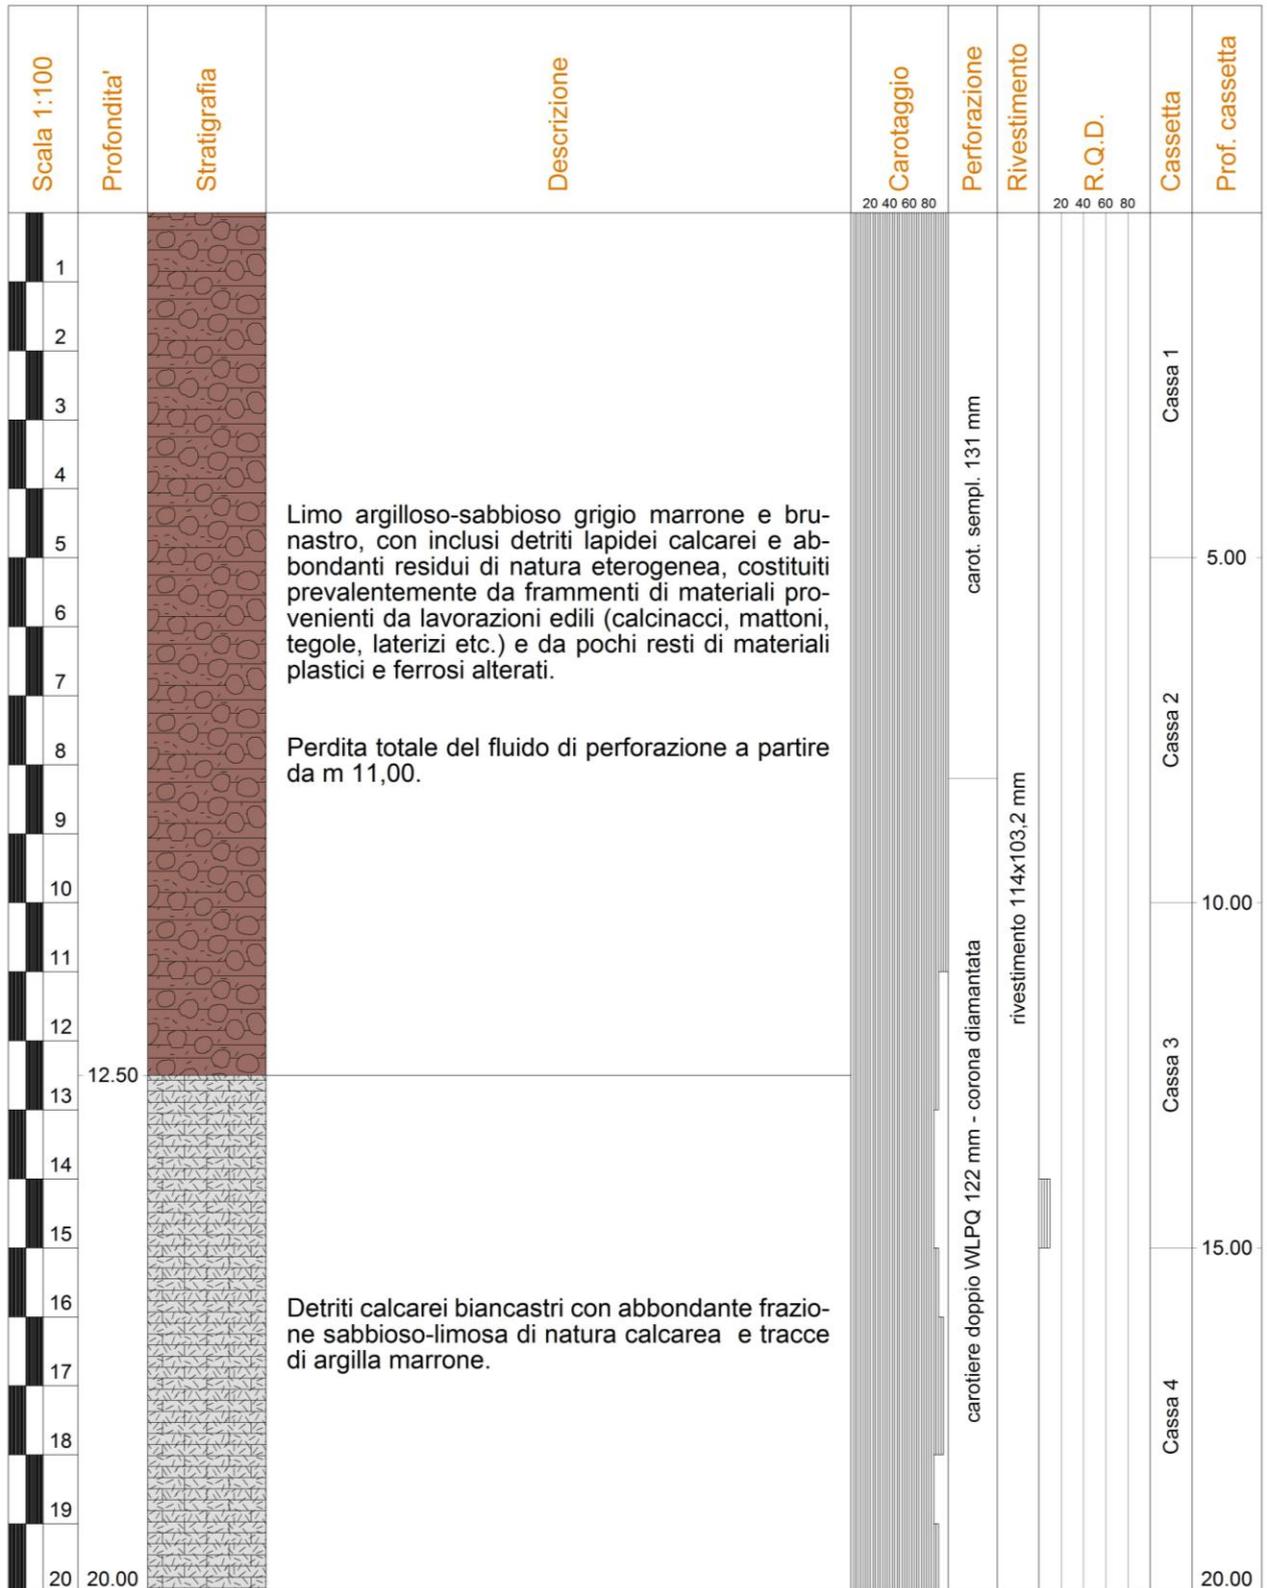
Cantiere: Campolattaro (BN)	N. disegno Doc. CSI 16 / 2012
Committente: R.E.C. Srl	N. sondaggio S14
Ubicazione: località interno Cava Carpineti	Profondità totale: 28,50 m
Inclinazione: verticale	Quota bocca foro: 615 m slm
	data documento: 07 agosto 2012
