Provincia di Cuneo  
S.S. 28 del Colle di Nava  
Lavori di realizzazione della Tangenziale di Mondovì con collegamento alla S.S. 28 Dir – 564 e al casello A6 "Torino–Savona" – III Lotto (Variante di Mondovì)

**PROGETTO DEFINITIVO**

**07 – RELAZIONE PAESAGGISTICA**

Analisi delle relazioni visive tra gli interventi in progetto ed i beni culturali esistenti

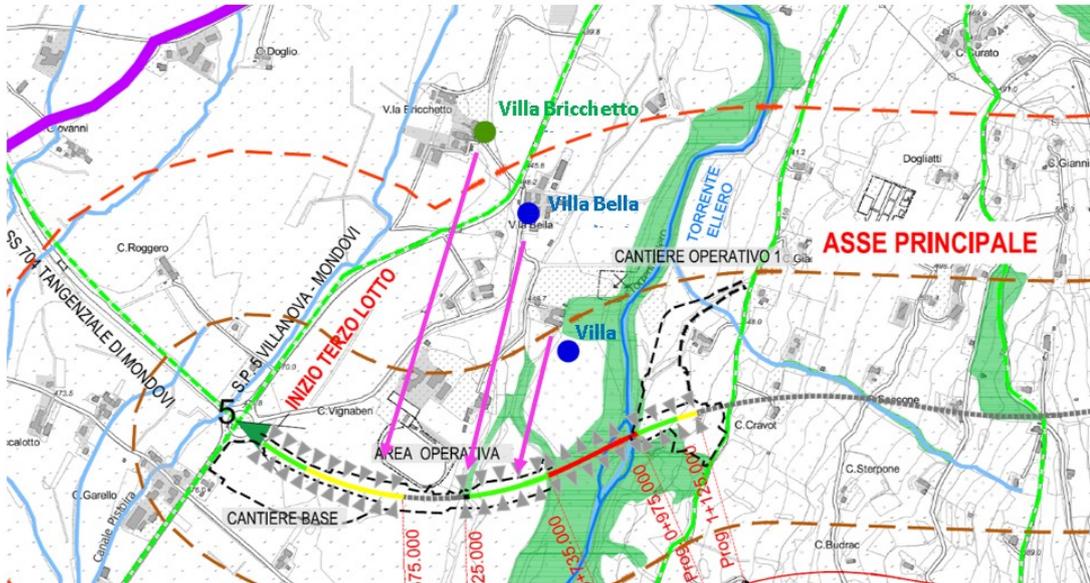
I tre beni di interesse storico – culturale si posizionano lungo la SP5 a sud ovest dell'abitato di Mondovì; come rappresentato nella figura seguente i beni considerati si posizionano rispetto al tracciato di progetto rispettivamente:

- Villa Bricchetto: distanza dal tracciato di progetto pari a 890 metri, quota pari a circa 465 metri s.l.m.;
- Villa Bella: distanza dal tracciato di progetto pari a 730 metri, quota pari a circa 450 metri s.l.m.;

- Villa: distanza dal tracciato di progetto pari a circa 335 metri (entro la fascia visuale di 700 metri individuata nell'elaborato "Percezione visiva ed interservisibilità), quota pari a circa posizione di circa 445 m s.l.m..

Inquadramento delle distanze dei beni culturali rispetto al tracciato di progetto

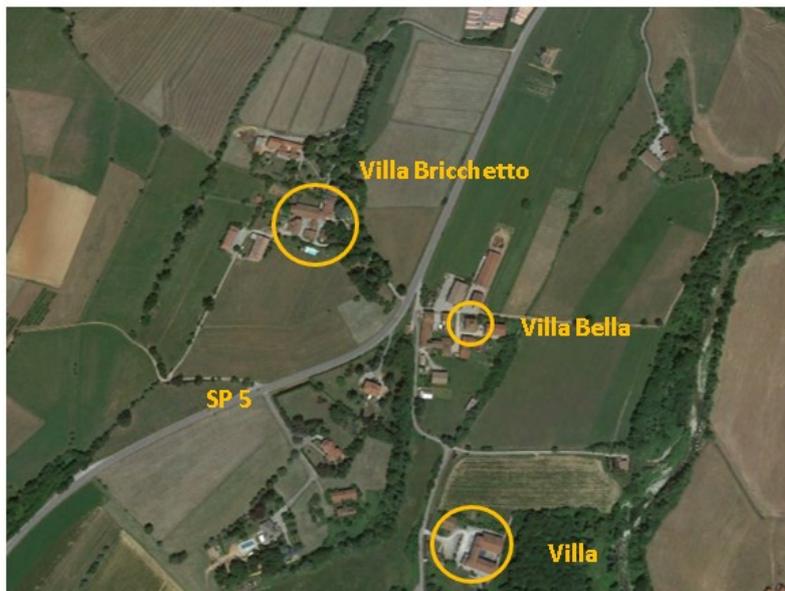
Inquadramento dei beni storico culturali nell'ambito di intervento

Il tratto di progetto per cui potrebbe rilevarsi una potenziale interferenza visiva è rappresentato dal tratto iniziale compreso tra la rotatoria di connessione con la viabilità esistente, ovvero dalla SS704 – tangenziale di Mondovì di cui il presente progetto costituisce il completamento – e dalla SP 5, e la fascia boscata che si snoda lungo il torrente Ellero. Il tratto ha uno sviluppo complessivo di 735 metri di cui 225 metri in trincea e 150 metri in galleria artificiale, posta a ridosso dell'impianto sportivo. Tali due tratti non saranno, pertanto, visibili. Il tratto potenzialmente visibile è rappresentato da due rilevati della lunghezza complessiva di 360 metri: il primo tratto di rilevato, con sviluppo di 125, presenta un'altezza media di 2/3 metri; il secondo rilevato di approccio al viadotto sull'Ellero, con sviluppo pari a 175 metri, ha un'altezza massima pari a circa 4,5 metri (progr. 625.00)

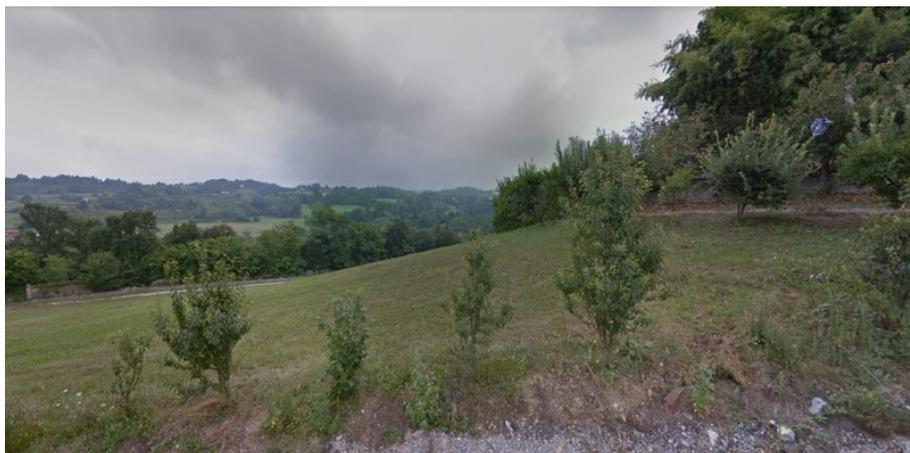
La fascia boscata e la particolare morfologia del terreno - che seppur prevalentemente pianeggiante – presenta delle ondulazioni tendenti a formare dei piccoli rilievi, come rappresentato nella immagine seguente - limitano il campo visivo di potenziale percezione dell'infrastruttura al primo tratto. Va, inoltre, evidenziato che la presenza di alcuni insediamenti prospicienti il tracciato di progetto – quali la struttura alberghiera, il centro di formazione professionale, la villa Durando (anch'essa struttura a destinazione ricettiva), l'edificio della ASL CN1 e l'impianto dell'atletica Mondovì - ed interposti tra quest'ultimo ed i beni culturali determina la presenza di significativi fattori di detrazione visiva.

La morfologia del terreno e le fasce boscate

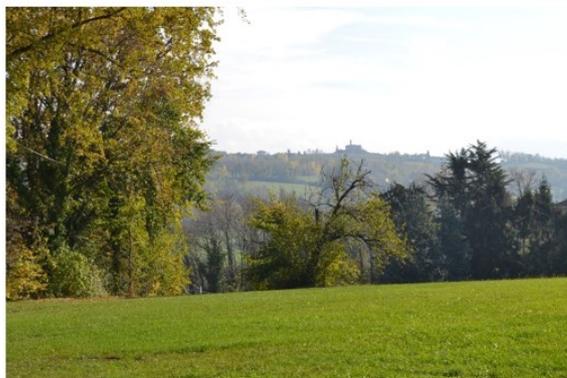
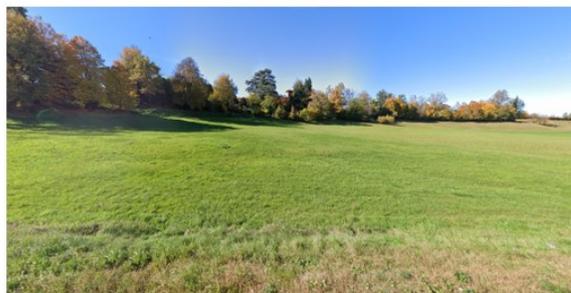
Nelle note seguenti si descrivono le relazioni visive intercorrenti tra i beni culturali ed il tratto di tracciato individuato. Villa Bricchetto, attualmente struttura ricettiva, è sita in prossimità della SP5; la villa è in posizione arretrata rispetto alla viabilità; lungo il lato prospiciente la SP5 si individua una fascia arborea che maschera la villa e ne chiude il campo visivo.

La fascia arborea arbustiva che protegge villa Bricchetto ripresa rispettivamente dal bene di interesse storico – culturale e dalla SP5

Dalla villa non è possibile individuare, seppur in lontananza, il tracciato di progetto; malgrado l'elevata apertura del campo visuale che consente di spingere l'occhio fino alle pendici collinari e montane, gli elementi presenti al contorno del punto di vista – quali insediamenti e filari e fasce arboree ed, inoltre, la morfologia del terreno – non consentono di avere una considerevole apertura del campo visuale tale da poter intravedere il tracciato di progetto.

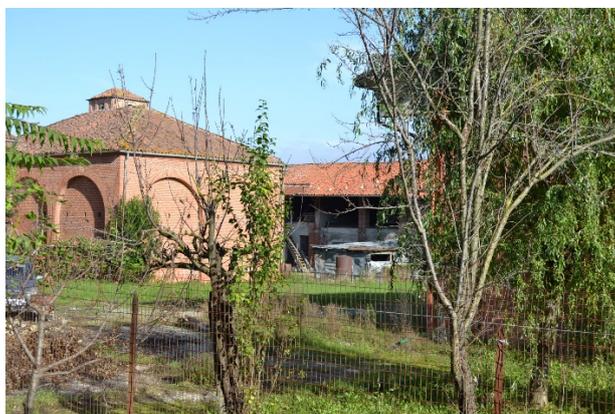
Come è possibile verificare dalla immagine seguente, la presenza di case di abitazione e di magazzini circoscrive la possibilità di avere una visione ampia e tale da percepire, seppur in lontananza il tracciato stradale.

Magazzini al contorno di villa Bella

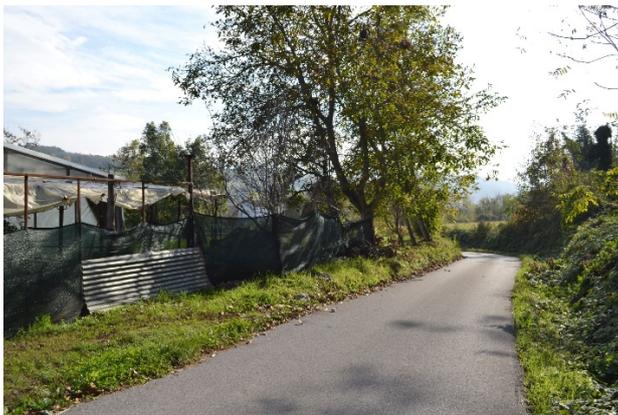
Per verificare quanto potenzialmente percepibile dall'intorno di Villa Bella si sono appurate le condizioni di visibilità dalla viabilità locale adiacente – la strada dei Comini – anche tale viabilità non si rilevano le condizioni per poter percepire il tracciato viario; questo sempre in riferimento alla presenza della vegetazione che ha un elevato effetto schermante ed all'andamento del terreno.

Campo visivo dal tratto di strada dei Comini adiacente a Villa Bella

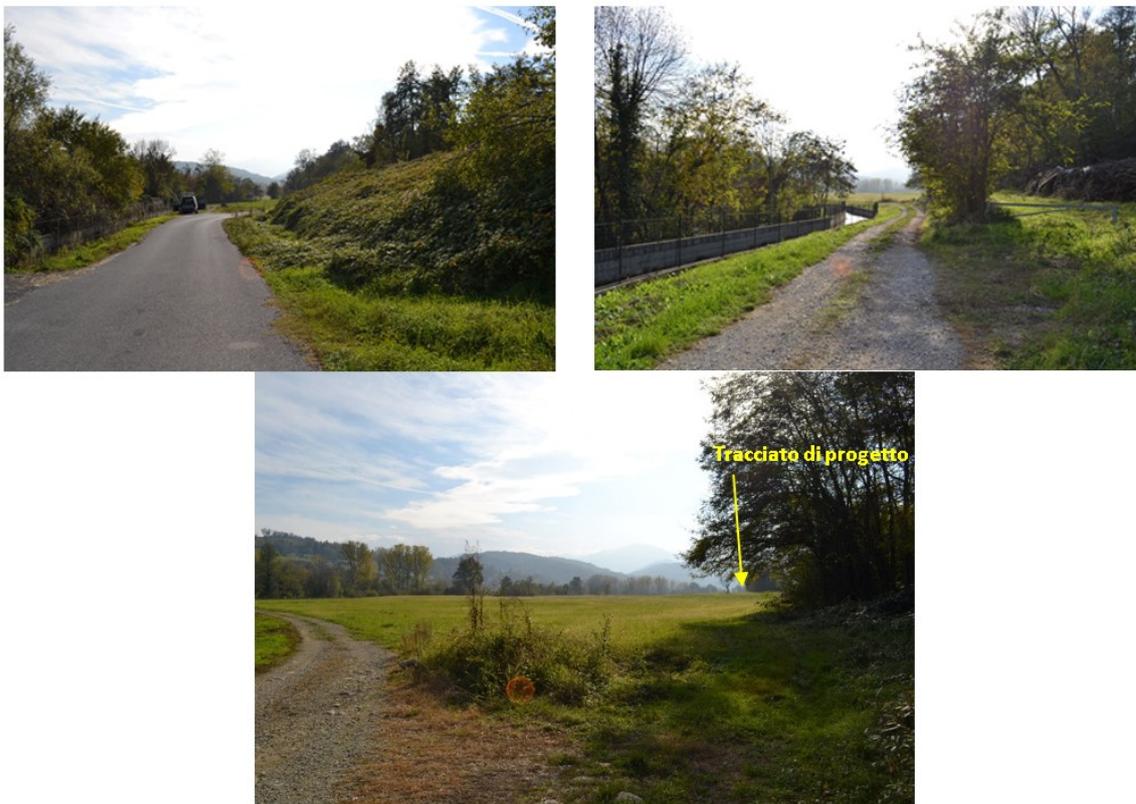
Malgrado sia il bene di interesse storico culturale più vicino al tracciato di progetto non si rilevano condizioni di possibile interferenza visiva in considerazione della presenza delle ampie aree boscate poste tra la villa ed il tracciato stradale.

Vista dal bene Villa in direzione del tracciato di progetto

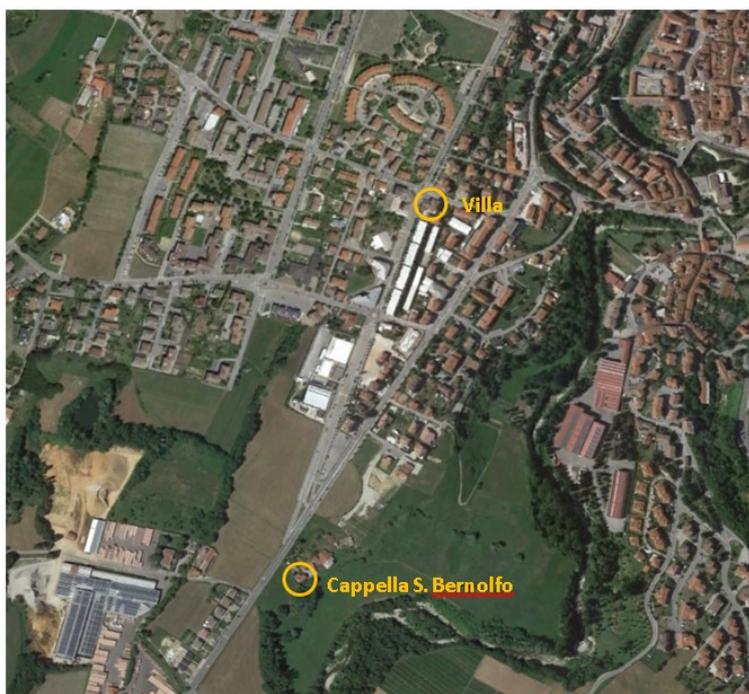
La cappella di S. Bernolfo dista circa 1250 metri dal tracciato di progetto ed è sita alla quota di circa 435 m. s.l.m..

Inquadramento dei beni storico culturali nell'ambito di intervento

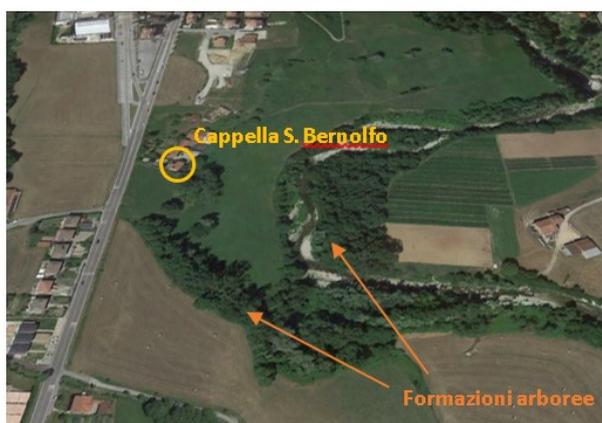
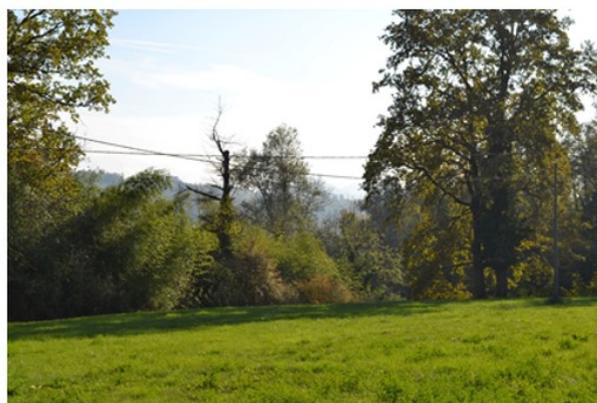
La fascia boscata e la particolare morfologia del terreno – che, seppur prevalentemente pianeggiante, presenta delle ondulazioni tendenti a formare dei piccoli rilievi - limitano il campo visivo di potenziale percezione dell'infrastruttura al primo tratto. La potenziale interferenza è comunque limitata solamente al tratto iniziale del progetto, visto che l'area fascia boscata del torrente Ellero impedisce di aprire la visione alla porzione di territorio posta sulla destra idrografica.

Quinte verdi immediatamente adiacenti la Cappella di S. Bernolfo

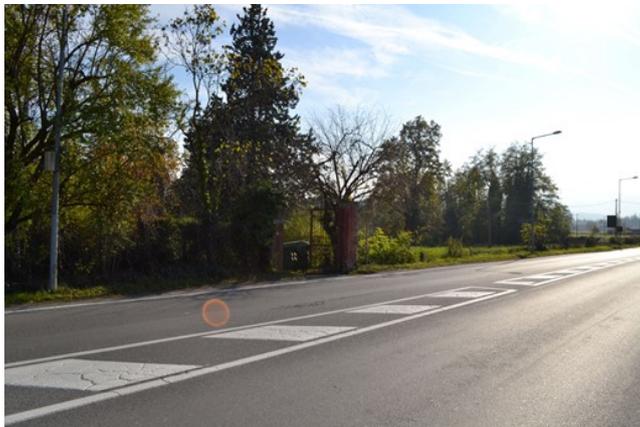
Nella figura seguente è rappresentata la vista ripresa dalla SP5, nel tratto adiacente alla cappella di S. Bernolfo in direzione del tracciato di progetto.

Vista dalla SP5 in prossimità dell'accesso alla cappella di S. Bernolfo

Come è possibile osservare le fasce boscate rappresentano un elemento di intrusione visiva anche dalla strada provinciale limitando l'ampiezza del campo visivo.

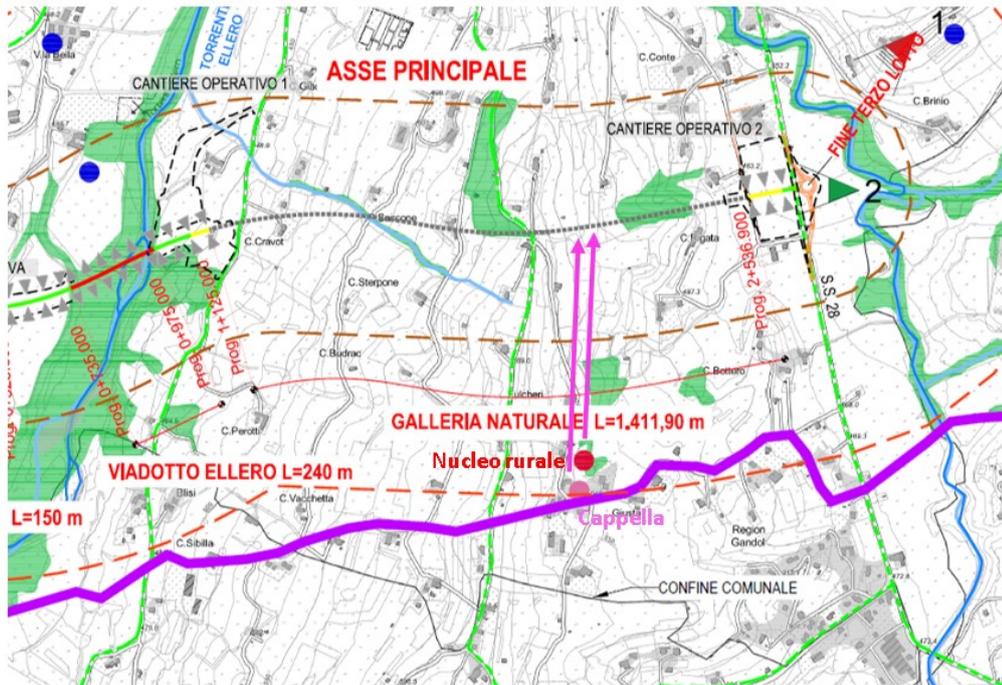
I due beni di interesse storico – culturale si posizionano lungo la strada Robè Giusta a sud del tracciato di progetto; come rappresentato nella figura seguente i beni considerati si posizionano rispetto al tracciato di progetto rispettivamente:

- Nucleo rurale: distanza dal tracciato di progetto pari a circa 870 metri (riferita alla galleria), quota pari a circa 550 metri s.l.m.;
- Cappella: distanza dal tracciato di progetto pari a circa 740 metri (riferita alla galleria), quota pari a circa 550 m s.l.m..

Inquadramento delle distanze dei beni culturali rispetto al tracciato di progetto

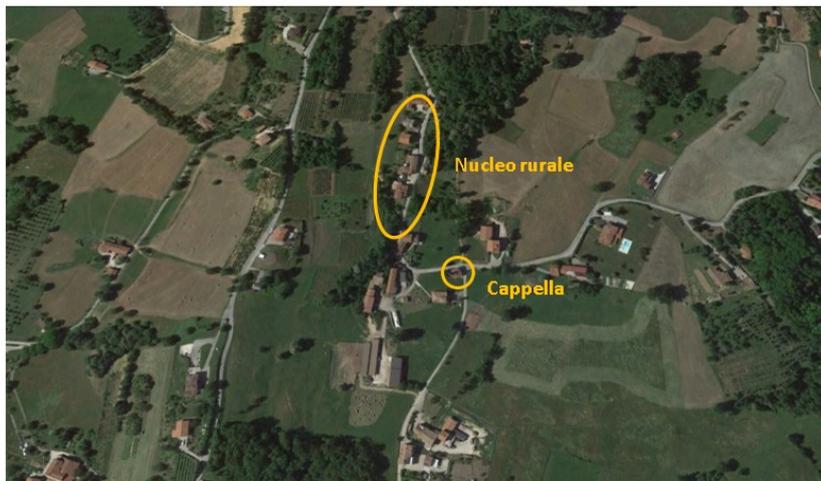
Inquadramento dei beni storico culturali nell'ambito di intervento

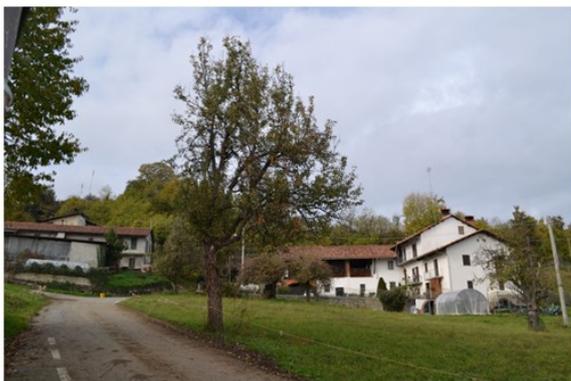
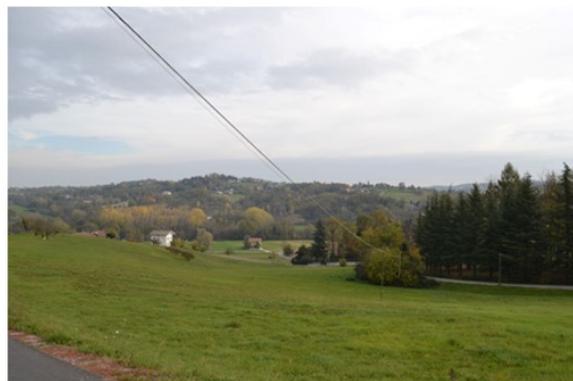
Nucleo rurale lungo la strada Robé Giusta e vista in direzione del tracciato di progetto

Come già indicato, malgrado la panoramicità dei siti non si rilevano condizioni di potenziale interferenza indotte dal tracciato di progetto in termini di visibilità per le seguenti motivazioni:

- nel tratto compreso tra la progr. 1+125 e la progr. 2+536 il tracciato si sviluppa in galleria naturale, i due beni culturali individuati si posizionano poco oltre la metà della galleria naturale; di conseguenza dai punti di vista risulta impossibile inquadrare il tracciato stradale;

- l'imbocco est della galleria naturale che dista circa 770 metri dai due beni culturali individuati è posto alla quota di circa 450 m. s.l.m., al di sopra dell'imbocco della galleria il versante tende a salire fino a circa 650 m. s.l.m. e successivamente discendere in direzione del fondovalle del torrente Ermena. I due beni di interesse storico culturale sono posizionati sul versante in discesa ad una quota inferiore ai 650 m. s.l.m.. Di conseguenza l'imbocco est non risulta percepibile, pertanto, non si riscontrano potenziali interferenze.

- l'imbocco ovest della galleria naturale, dista circa 950 metri dai due beni culturali individuati ed è posto a circa 460 m. s.l.m. nel fondovalle del torrente Ermena, ovvero più basso di circa 40 metri rispetto alla quota del nucleo rurale e della cappella. La presenza di nuclei di vegetazione arborea e di insediamenti isolati e di piccoli nuclei rappresentano degli elementi di ostruzione di visiva; inoltre nella direzione della visuale dell'imbocco est si individua un piccolo nucleo rurale e la cascina Rigata posti alla quota di 487 metri s.l.m.. Anche in questo caso l'imbocco della galleria non risulta percepibile e, pertanto, il progetto non determina interferenza visiva.

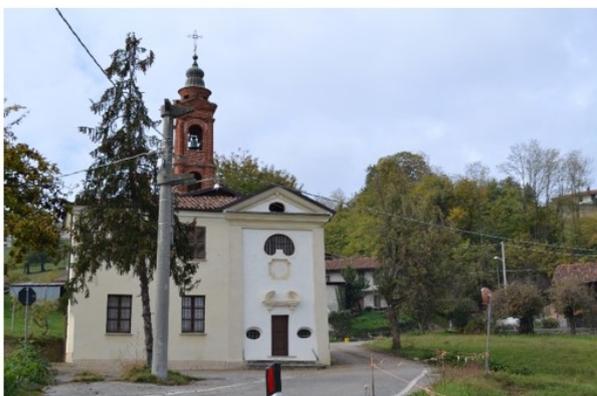
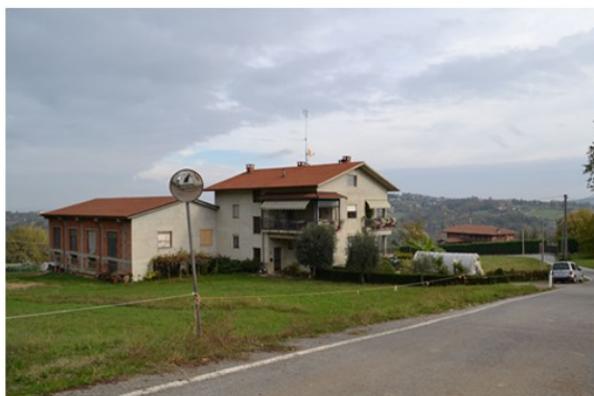
Cappella lungo la strada Robé Giusta e vista in direzione del tracciato di progetto

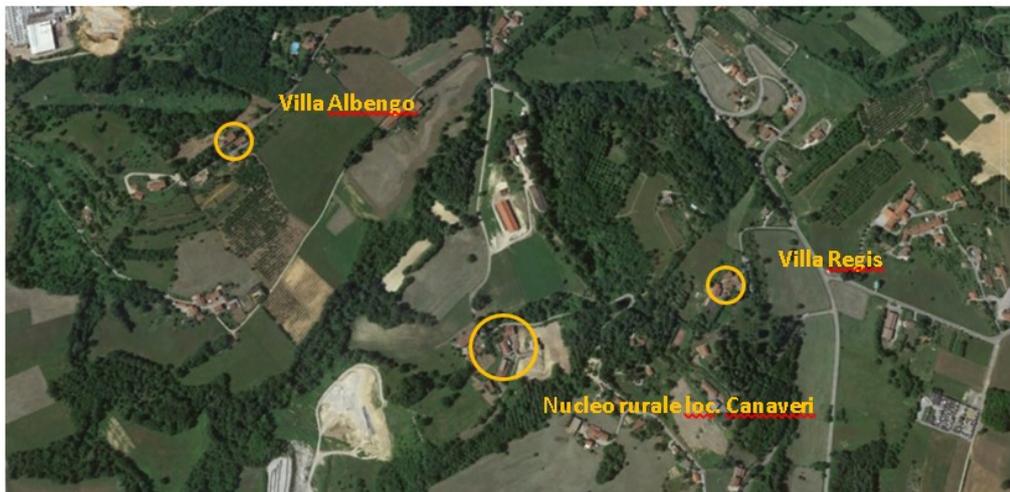
I tre beni di interesse storico – culturale sono collocati lungo il versante collinare in sinistra idrografica del torrente Ellero; lungo il fondovalle di tale corso d'acqua si trova l'ultimo tratto allo scoperto del tracciato di progetto. I beni oggetto di analisi posizionano rispetto al tracciato di progetto rispettivamente:

- Villa Albengo: distanza dal tracciato pari a circa 380 metri (distanza dalla rotonda di connessione con la SS28), quota pari a circa 518 metri s.l.m.;
- Villa Regis: distanza dal tracciato pari a circa 1240 metri (distanza dalla rotonda di connessione con la SS28), quota pari a circa 550 m s.l.m.;
- Nucleo rurale in località Canaveri: distanza pari a circa 800 metri (distanza dalla rotonda di connessione con la SS28), quota pari a circa 510 metri s.l.m.

Inquadramento dei beni storico culturali nell'ambito di intervento

Il tratto di progetto rispetto al quale si valuta la potenziale interferenza visiva è composto dall'imbocco est della galleria naturale e da un breve tratto in trincea/rilevato dello sviluppo di 100 metri; la connessione con l'esistente SS28 avviene mediante una rotatoria. L'imbocco della galleria è posto a quota 456 metri s.l.m., dove è previsto un breve tratto in trincea di approccio alle gallerie.

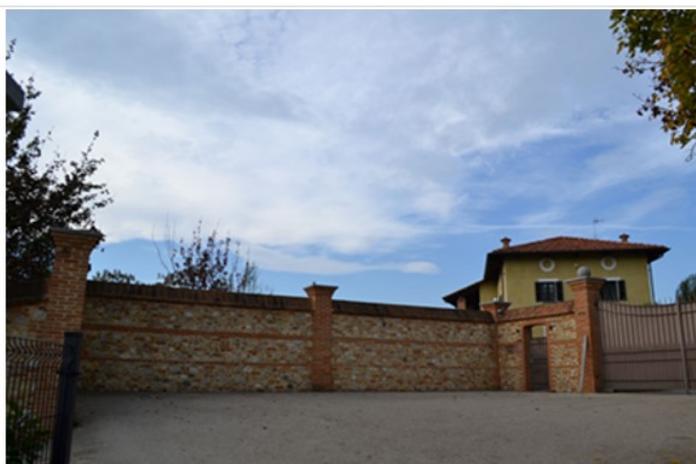
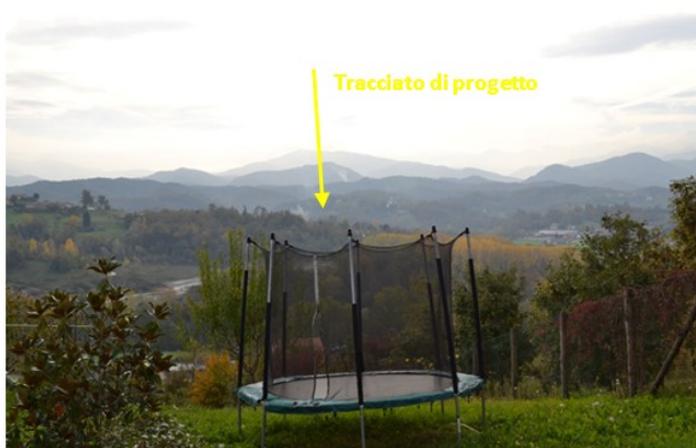
Villa Albengo e vista in direzione del tracciato di progetto

Come è possibile verificare dall'immagine sopra rappresentata dalla villa Albengo il tratto terminale del tracciato stradale non è visibile poiché il fondovalle, in cui l'intervento insiste, è mascherato dalla formazione collinare e dall'area boscata.

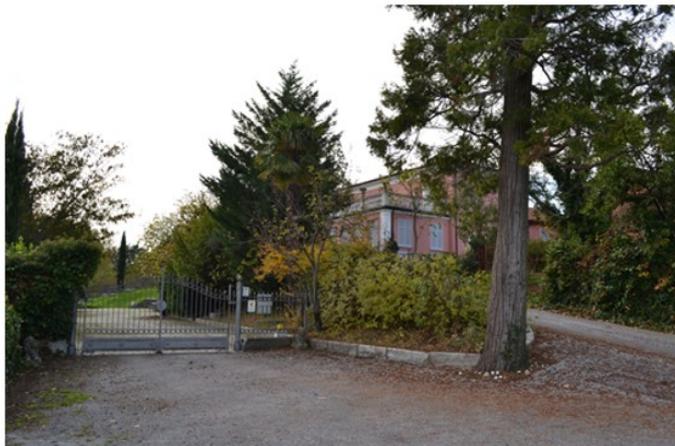
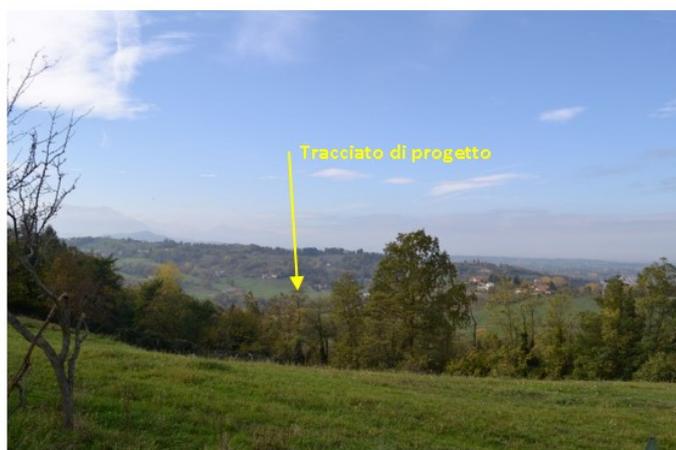
Villa Regis e vista in direzione del tracciato di progetto

Dal giardino della villa si intravede sullo sfondo oltre le formazioni boscate la zona dell'imbocco est della galleria. Oltrechè distante, si tratta di un punto difficilmente fruibile trovandosi in area di proprietà privata.

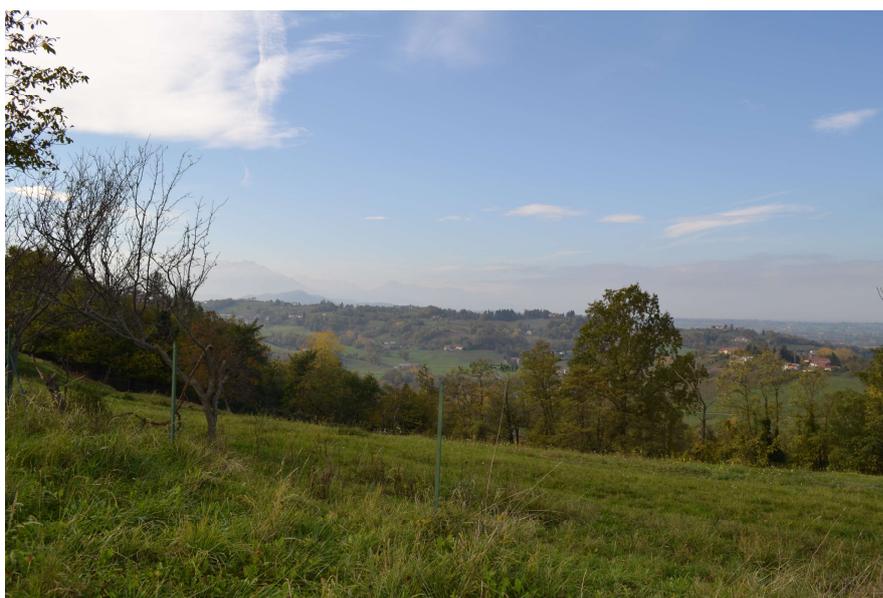
Villa Regis e vista in direzione del tracciato di progetto: post operam

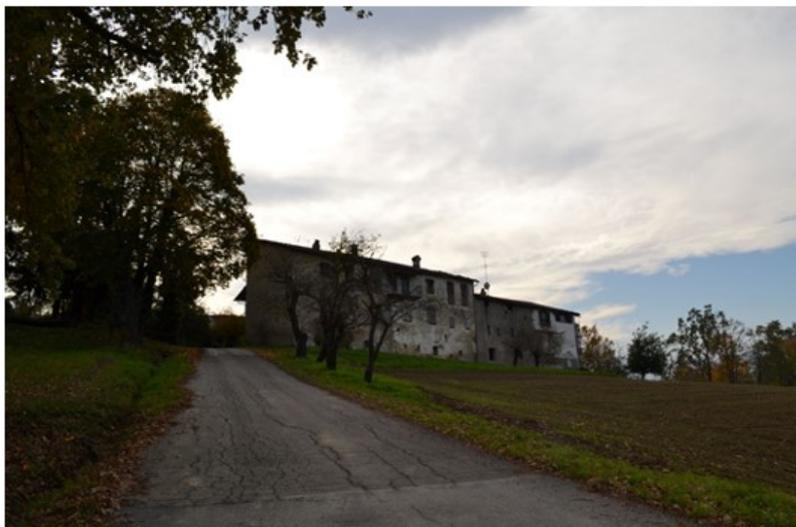
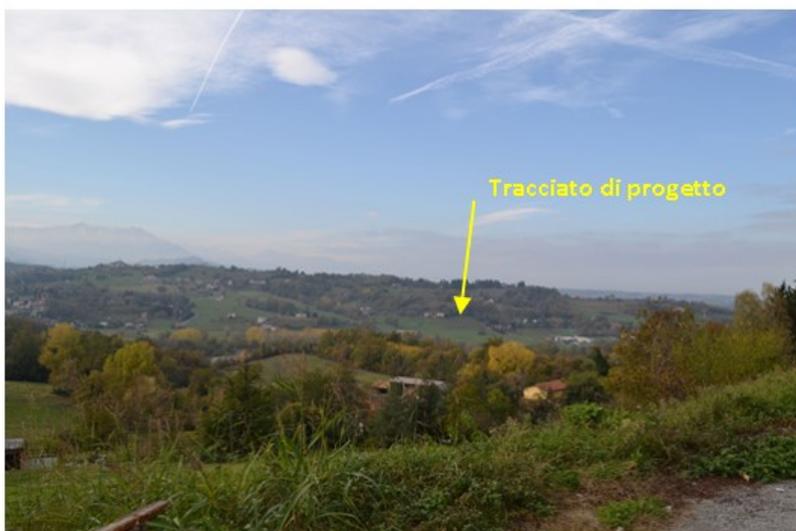
Nucleo rurale in località Canaveri e vista in direzione del tracciato di progetto

Il nucleo abitato di Granaveri si posiziona su una strada privata ripida e stretta; alcune delle abitazioni che compongono il piccolo nucleo sono in stato di degrado e non risultano abitate. Dal nucleo abitato è possibile vedere in lontananza l'imbocco est della galleria. Si tratta anche in questo caso di un punto di vista scarsamente e difficilmente fruibile.

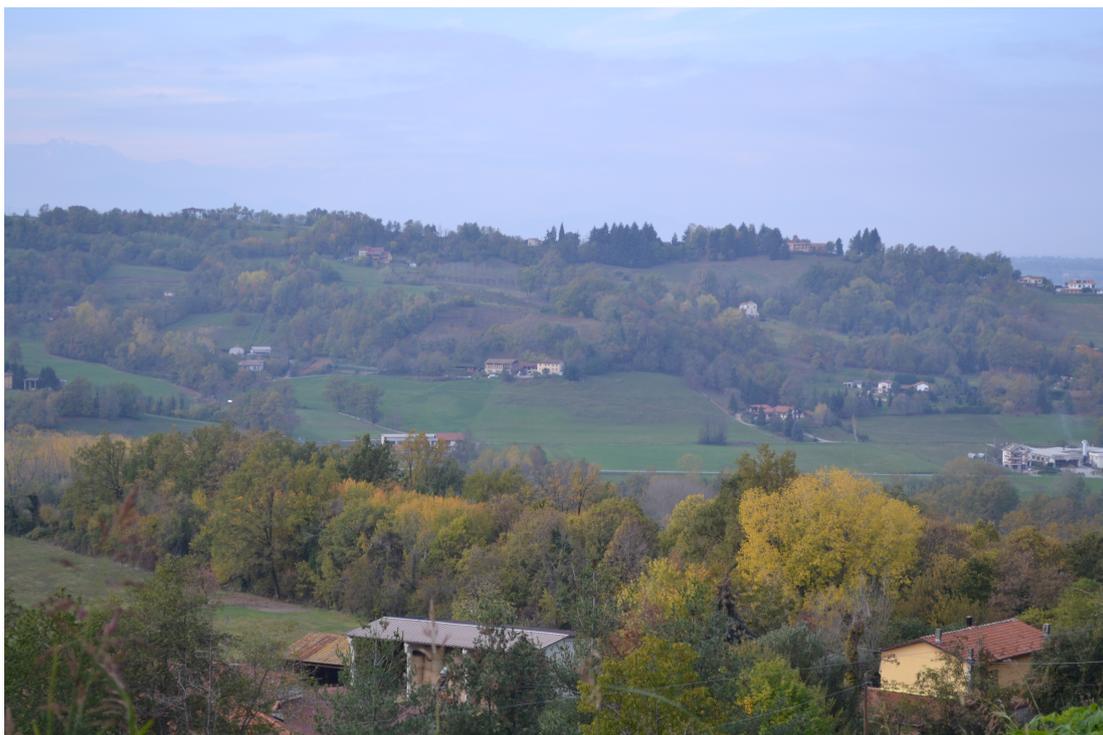
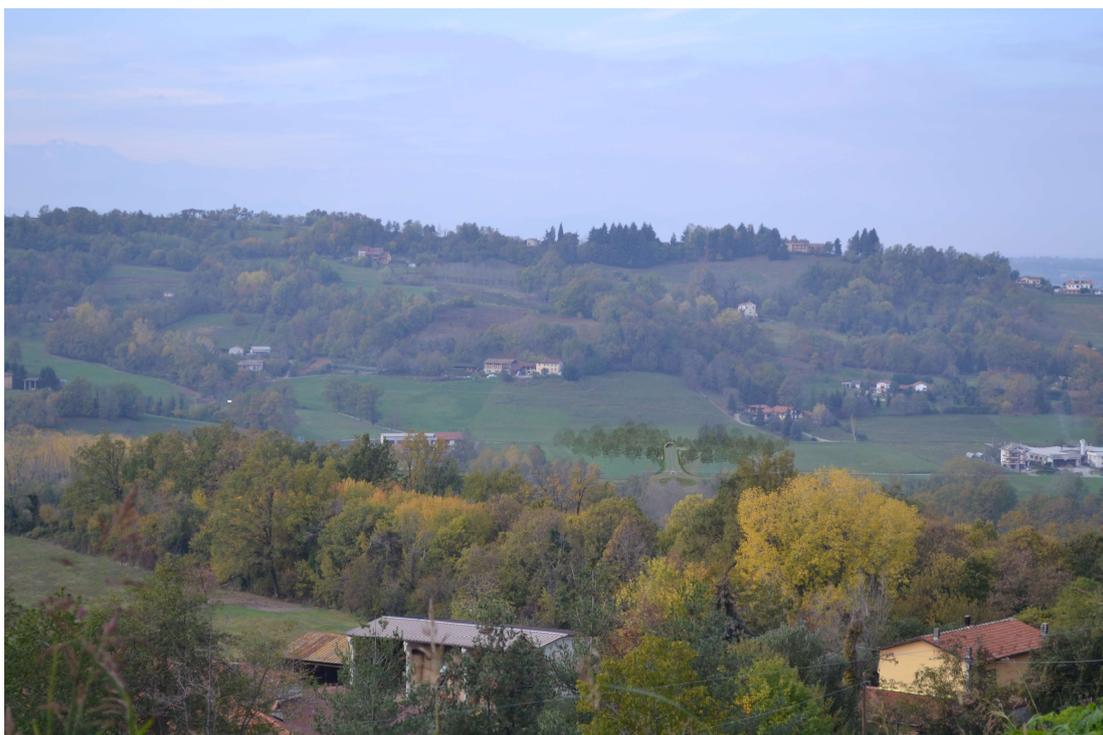
Nucleo rurale in località Canaveri e vista in direzione del tracciato di progetto: ante e post operam

Nucleo rurale in località Canaveri	L'imbocco Est della galleria risulta distante circa 900 metri dal nucleo rurale. La maggior parte degli insediamenti sono in condizioni di degrado e non abitati. Solamente alcuni sono stati ristrutturati e nuovamente abitati. La fruizione visiva è limitata pertanto ai proprietari delle abitazioni ristrutturate. Il nucleo è inoltre di difficile accesso perché servito da una strada stretta ed impervia. La fruizione visiva oltre ad essere limitata, è molto sfocata, data la distanza. Stante la panoramicità della vista, gli elementi del progetto si percepiscono con scale assai ridotte. E' stato prodotto un fotoinserimento per la verifica della nuova

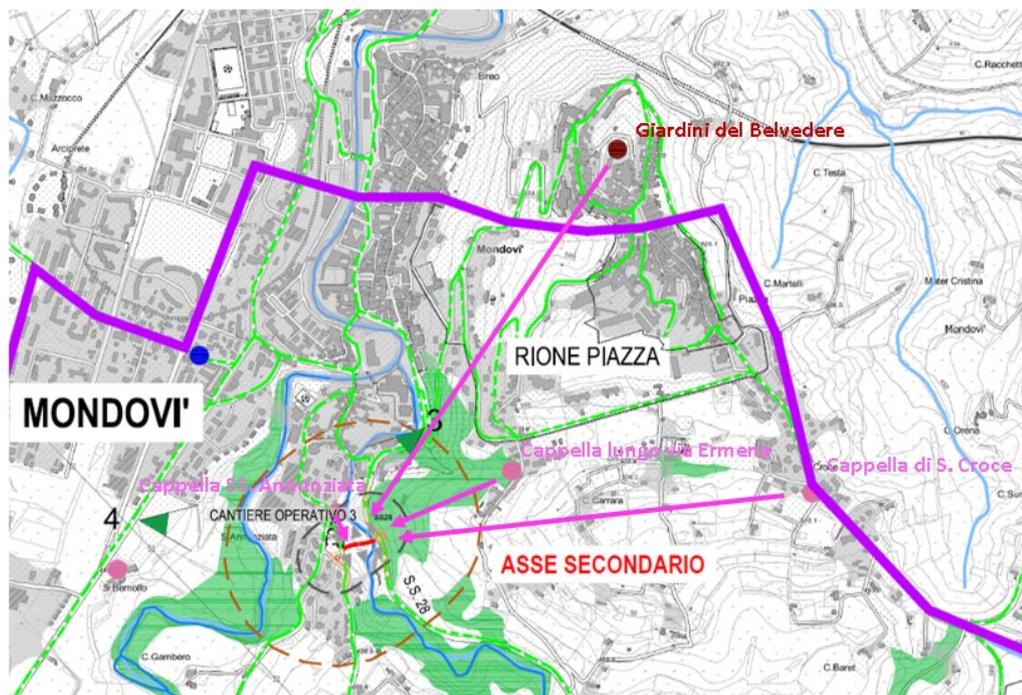
- Cappella di S. Croce: distanza dal tracciato pari a circa 1250 metri, quota pari a circa 520 m s.l.m.;
- Cappella lungo via Ermena: distanza dal tracciato pari a circa 400 metri, quota pari a circa 480 m s.l.m.;
- Cappella SS. Annunziata: distanza dal tracciato pari a circa 90 metri, quota pari a circa 420 m s.l.m..

Inquadramento delle distanze dei beni culturali rispetto al tracciato di progetto

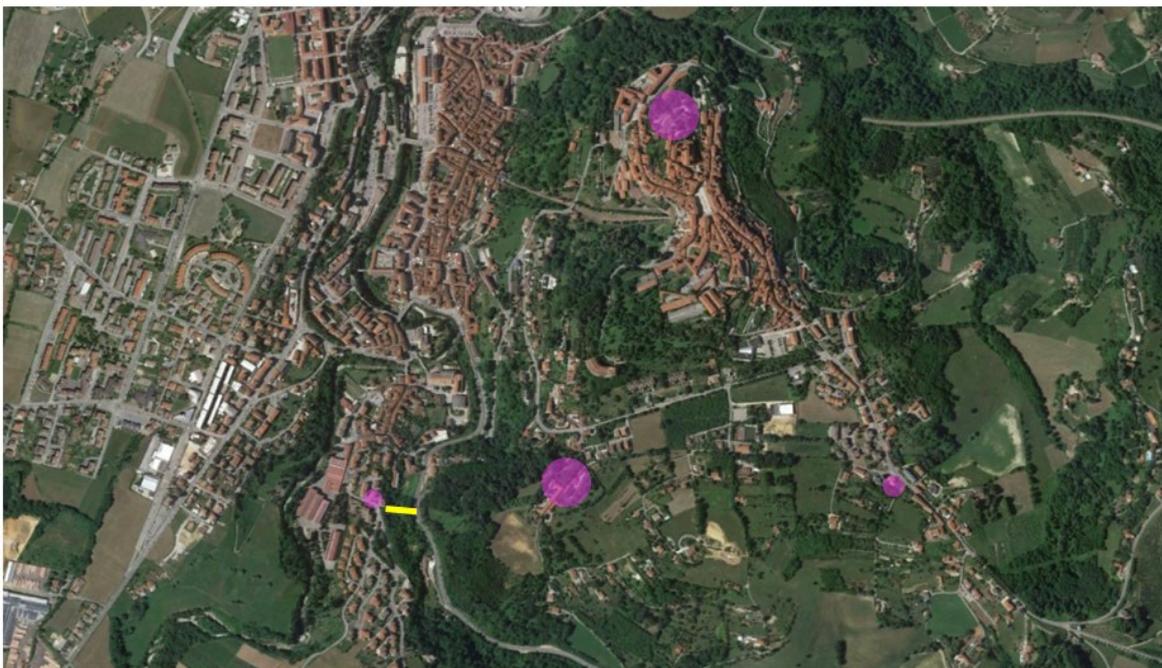
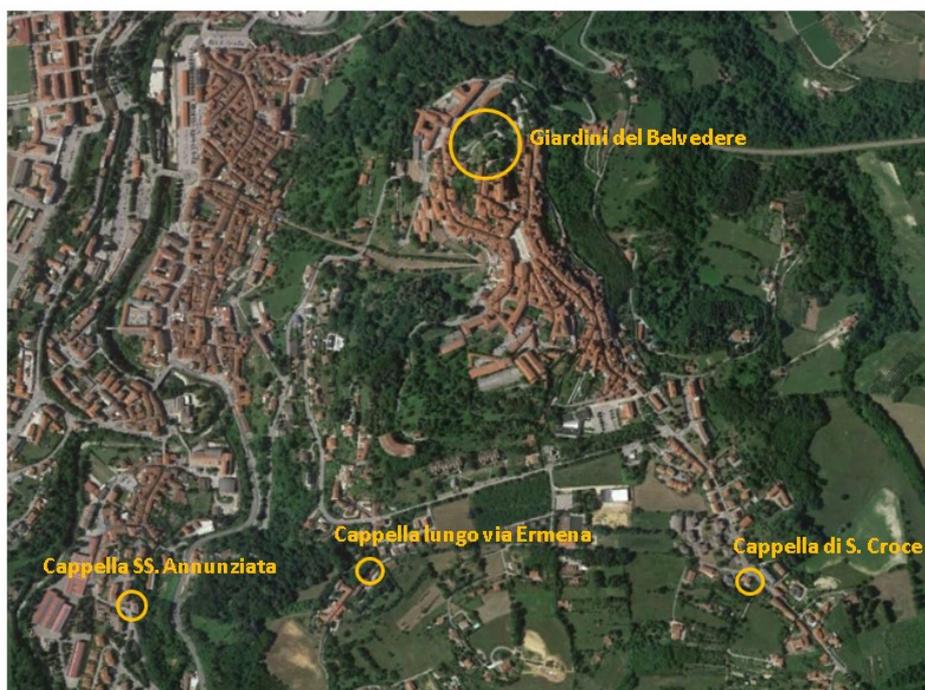
Inquadramento dei beni storico culturali nell'ambito di intervento

La realizzazione del viadotto sul torrente Ermena consente il collegamento tra la SS28 ed una parte della porzione sud dell'abitato di Mondovì posta tra i torrenti Ellero ed Ermena. Il viadotto si attesta in una incisione valliva, dove sono presenti formazioni arboree racchiuse tra la SS28 e l'abitato di Mondovì.

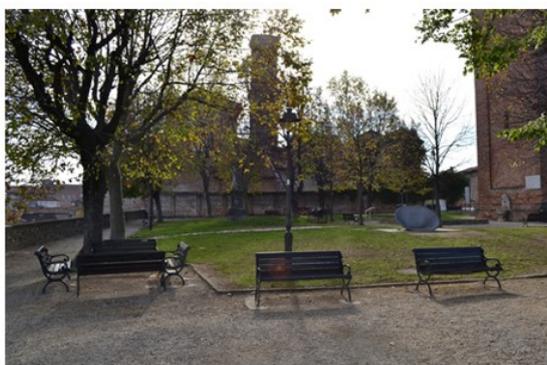
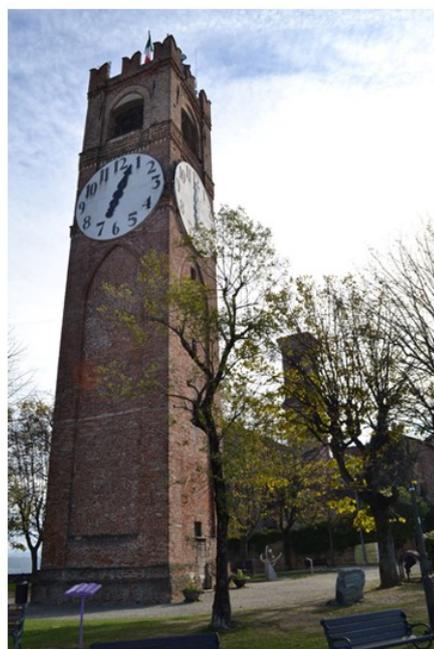
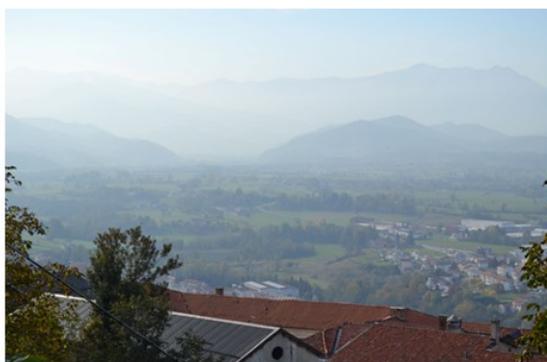
Giardini del Belvedere e vista in direzione dell'area di progetto

Malgrado l'elevata panoramicità del sito non è possibile distinguere il tracciato di progetto che, vista la distanza, si nasconde e uniforma con gli elementi del territorio. Dal belvedere non è possibile percepire il viadotto sul torrente Ermena poiché è schermato dalla vegetazione e dagli insediamenti. Si ricorda a questo proposito che gran parte del tracciato è in galleria e solamente i due tratti iniziale e finale sono allo scoperto.
