Realizzazione di un impianto Agrovoltaico della potenza in DC di 17,998 MW e AC di 15,000 MW, denominato "BARONINUOVI", in località Casignano nel comune di Brindisi e delle relative opere di connessione alla Rete di Trasmissione dell'energia elettrica Nazionale (RTN), nell'ambito del procedimento P.U.A. ai sensi dell'art. 27 del D.Lgs. 152/2006 e s.m.i.

ELABORATO: Relazione impatti cumulativi NOME DOCUMENTO: BAN_29_Relazione impatti cumulativi	Relazione impatti cumulativi	DATA: Ottobre 2021
		POTENZA DC 17,998 MW POTENZA AC 15,000 MW
		SCALA :

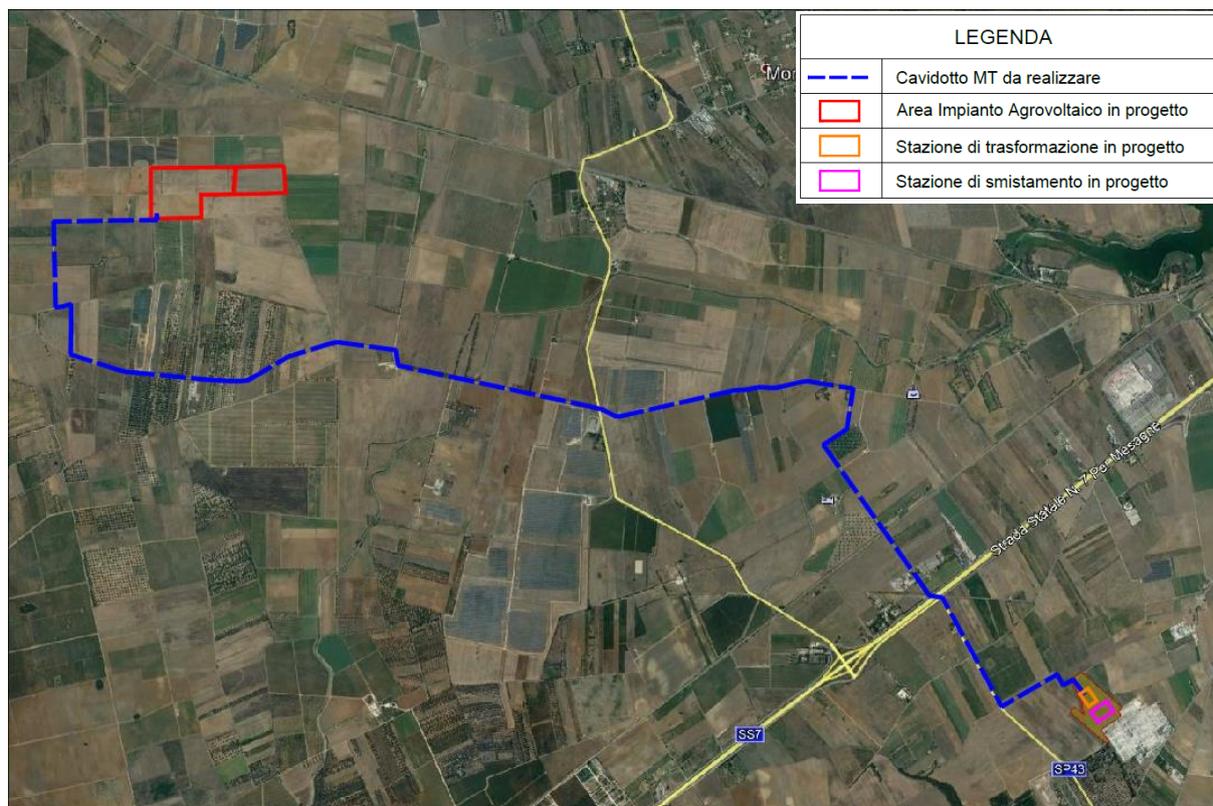
Figura: Localizzazione del sito "Baroninuovi" e della Stazione elevazione/smistamento.

Il lato nord del campo si affaccia su una linea ferroviaria, e il paesaggio circostante è prevalentemente di tipo agricolo, costituito principalmente da terreni coltivati e di altri lasciati incolti. In prossimità vi è anche qualche fotovoltaico

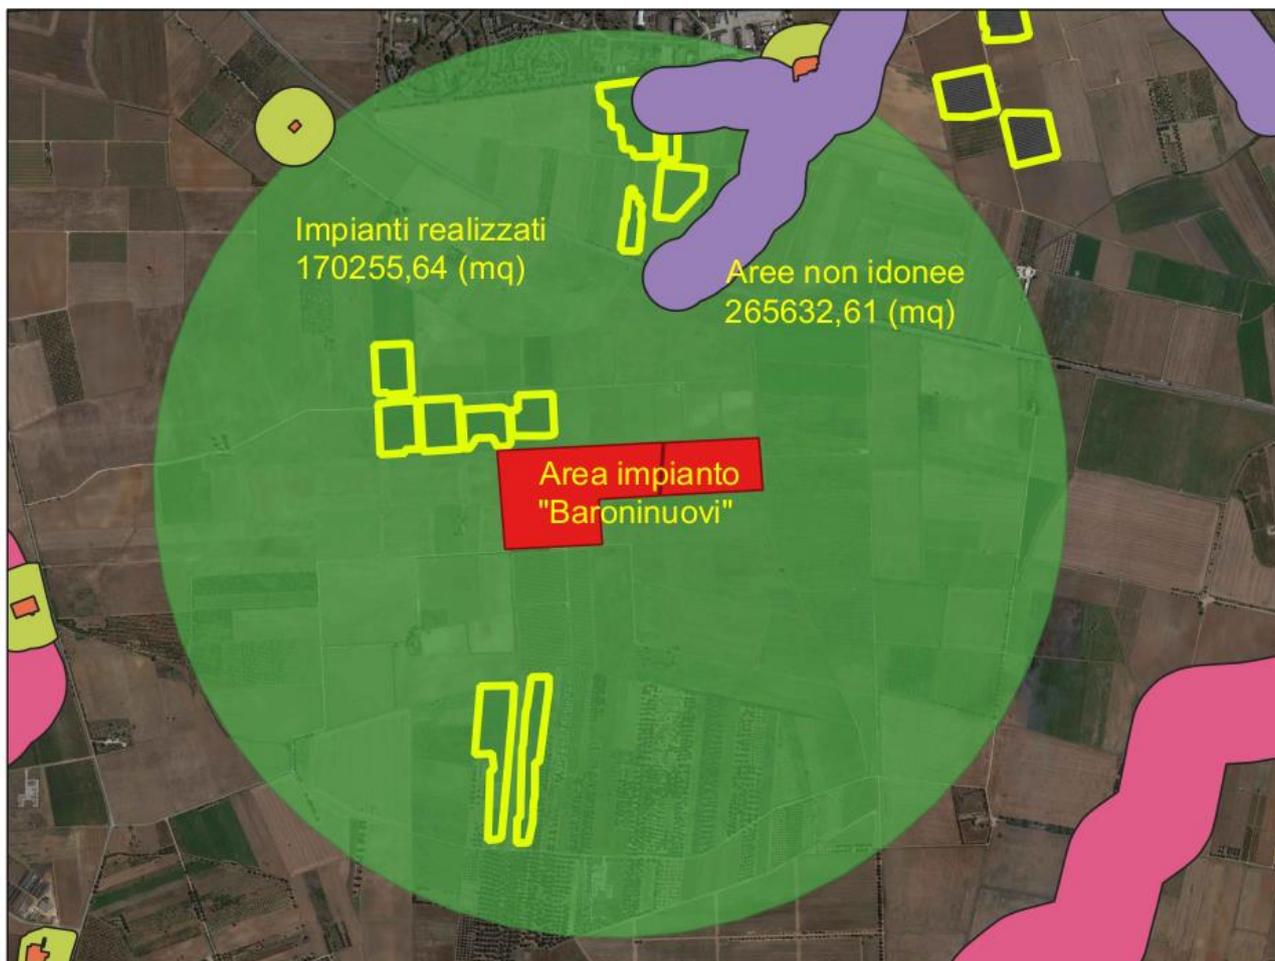
Figura: area di Valutazione Ambientale impianto "Baroninuovi" per la valutazione del "consumo di suolo", nell'area cerchiata non si riscontrano elementi di impianto eolico.

IPC (calcolato secondo linee guida ARPA Puglia) = $100 \times SIT / AVA = * 1,854$

(*) Al valore SIT, in riferimento agli impianti fotovoltaici realizzati, viene applicato un coefficiente riduttivo pari a 0,6. In questo modo viene considerata e calcolata ai fini del valore IPC, soltanto l'area realmente occupata dai pannelli FV, per gli impianti considerati all'interno dell'area del raggio AVA

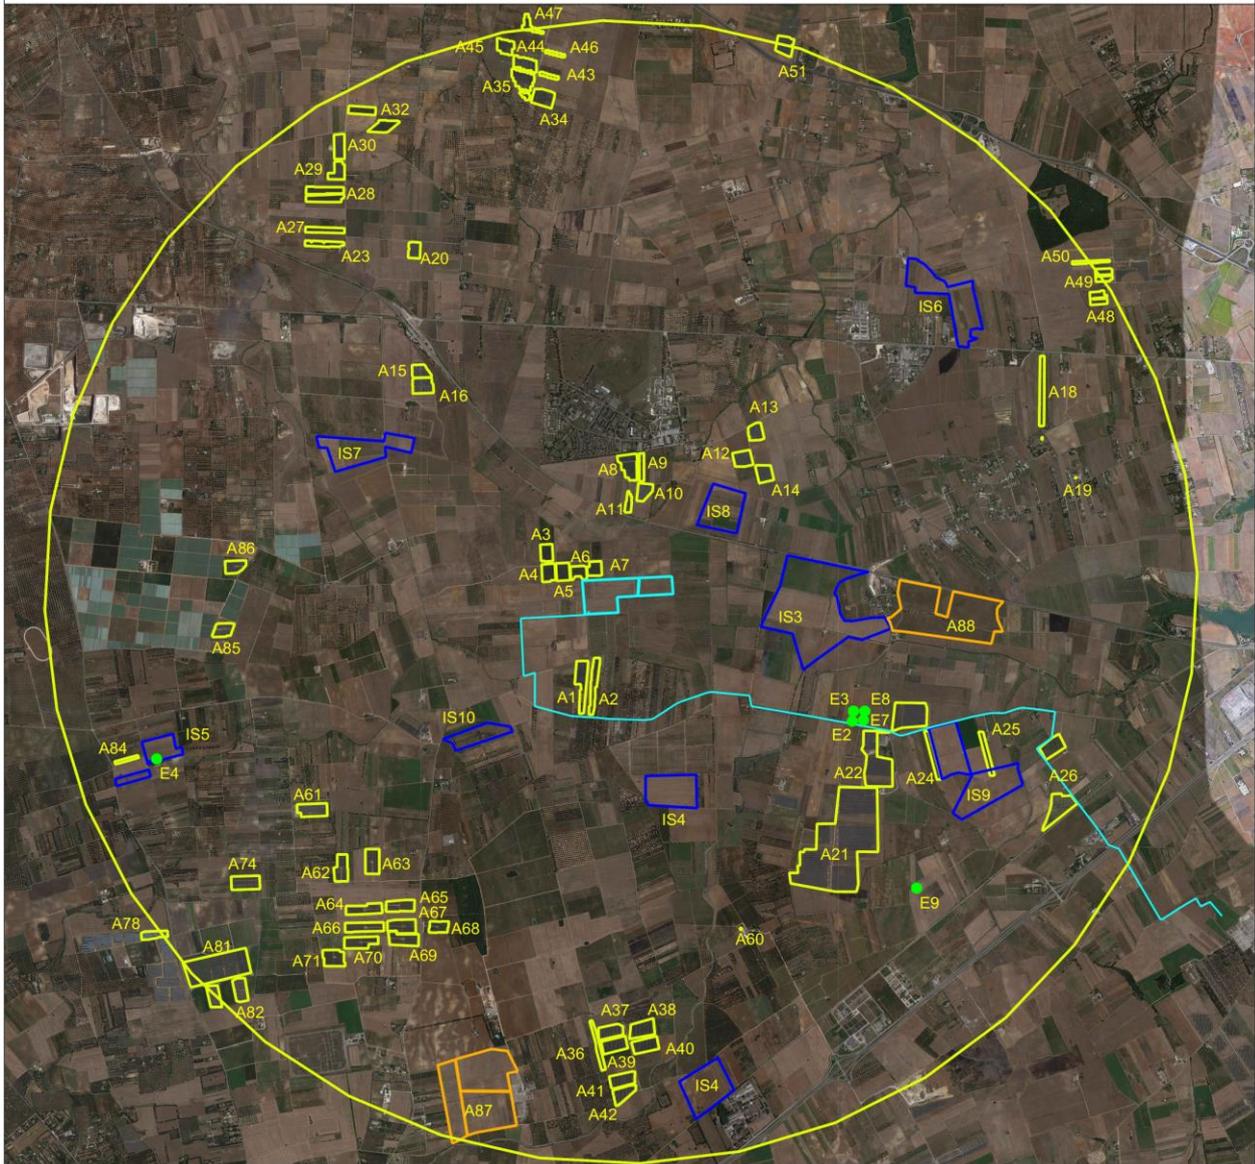
CARTOGRAFIA IMPIANTI FER DGR 212 CON SOVRAPPOSIZIONE ORTOFOTO 2019: CAMPI FOTOVOLTAICI NEL RAGGIO DI 5KM (SCALA 1:25000)

Figura: impianti nel raggio dei 5 km.

Impianti	Totale area [mq]	Totale MW
Impianti FV realizzati	1.939.876	83,423
Impianti FV Autorizzati ma NON realizzati	711.329	33,548
Eolici	1.600	0,389
Impianti FV in fase di istruttoria VIA	1.329.731	93,028
Totale	3.982.536	210,388

Si riportano di seguito i dati dell'analisi inerenti le figura di sopra:

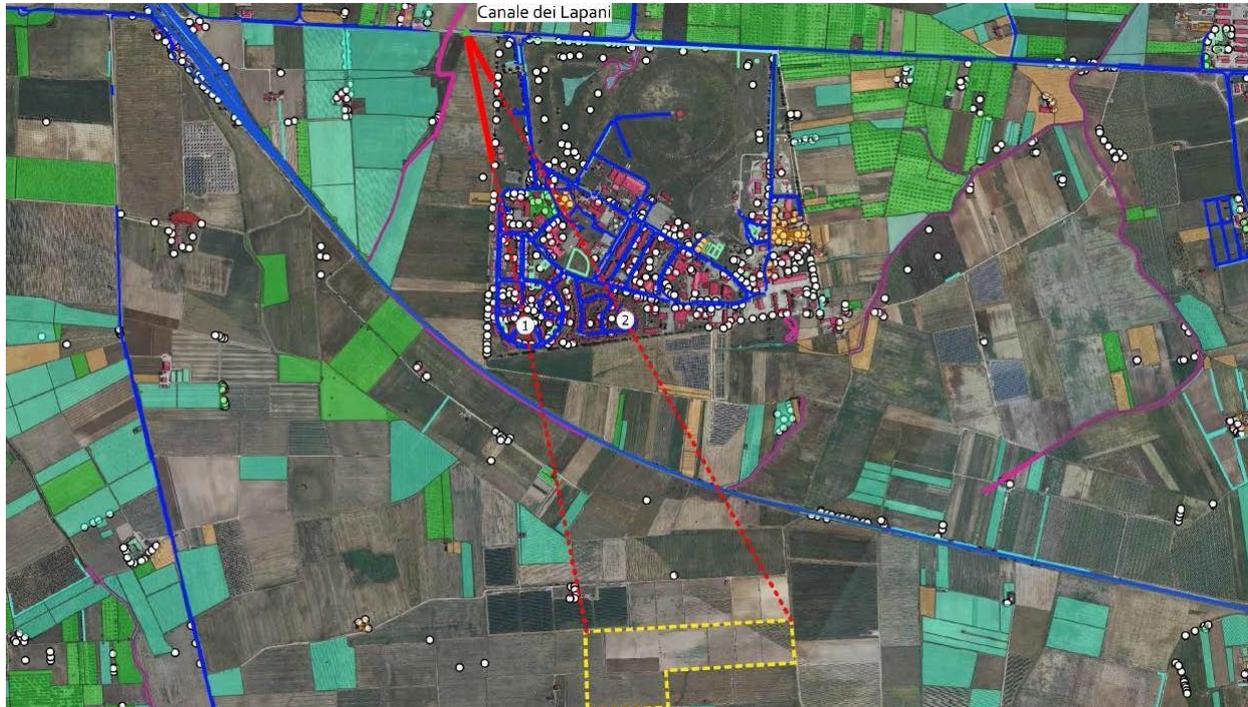
Figura 4: Analisi visiva dell'area di impianto con mappatura delle interferenze esistenti da Canale dei Lapani

In tale **Figura 4** è possibile osservare che dal Canale dei Lapani, l'impianto risulta essere invisibile a causa

della morfologia del territorio. Inoltre, come si evince dalle immagini, si presentano numerosi ostacoli visivi (immobili, alberi).

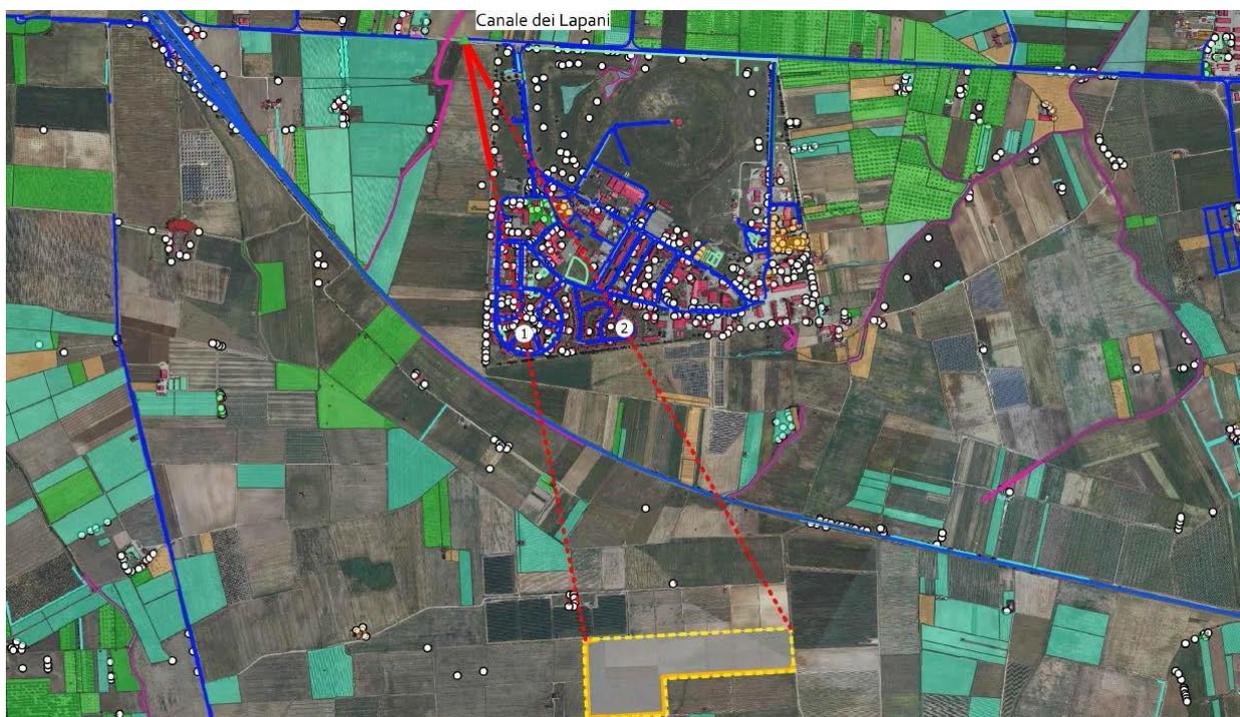
Figura 5: Analisi visiva dell'area di intervento con mappatura delle interferenze esistenti e opere di mitigazione a progetto da Canale dei Lapani.

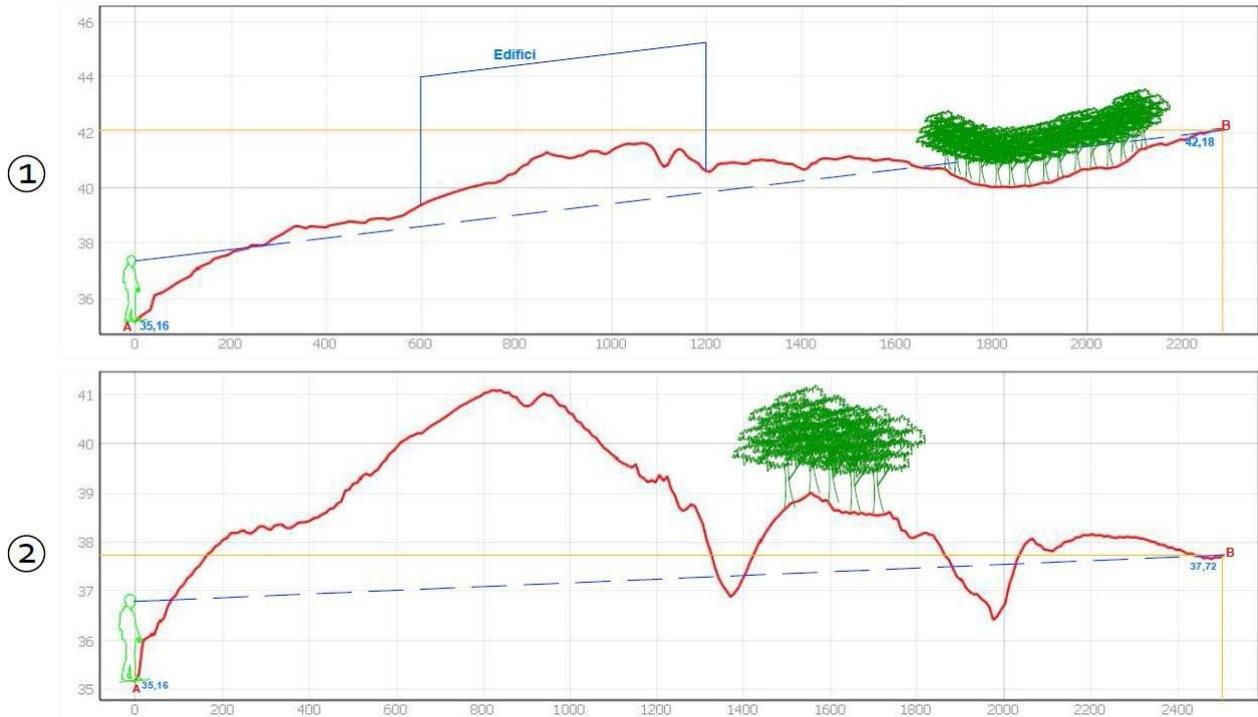
Analizzando in dettaglio le proiezioni longitudinali il risultato è ancora più evidente e mostra come in effetti la semplice morfologia del territorio ne ostacoli la visibilità.

Figura 6: Profili longitudinali del terreno partendo da Canale dei Lapani.

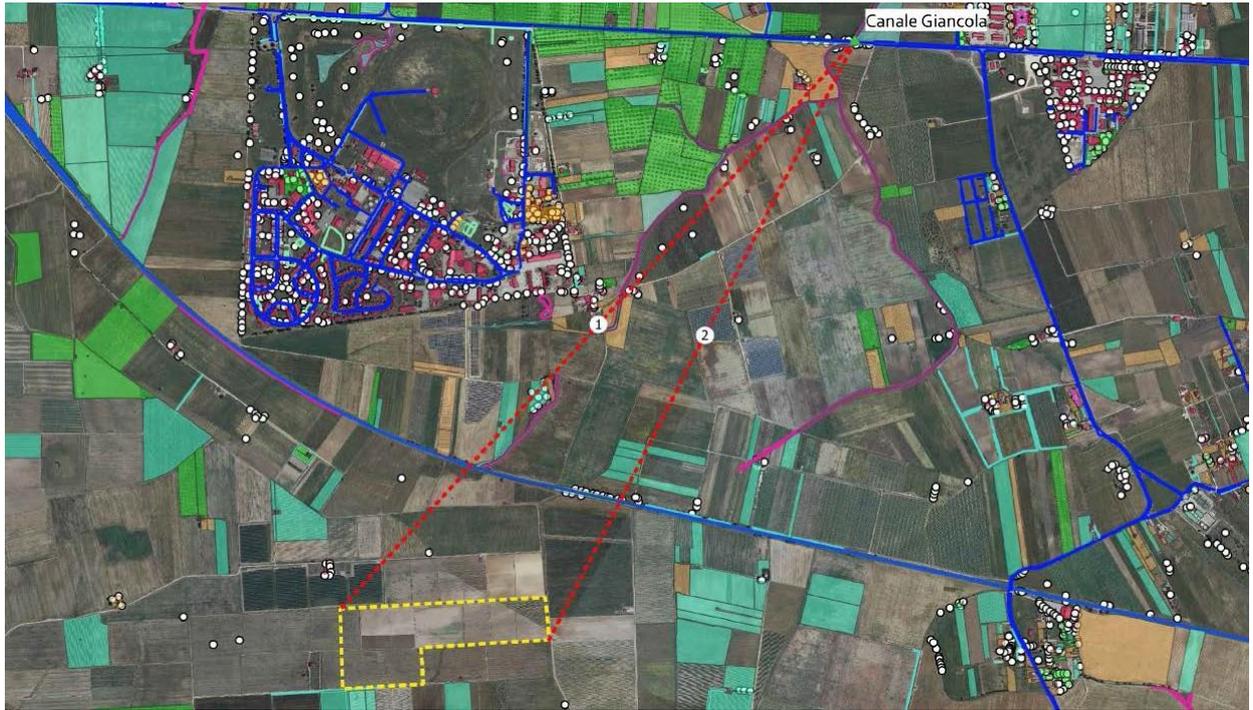
Figura 8: Analisi visiva dell'area di impianto con mappatura delle interferenze esistenti da Canale Giancola

In tale Figura 8, è evidenziabile che anche per il Canale Giancola, l'area d'impianto non è visibile a causa della morfologia del terreno. Inoltre, la presenza di alberi nelle vicinanze del punto sensibile coprono totalmente l'area d'impianto.

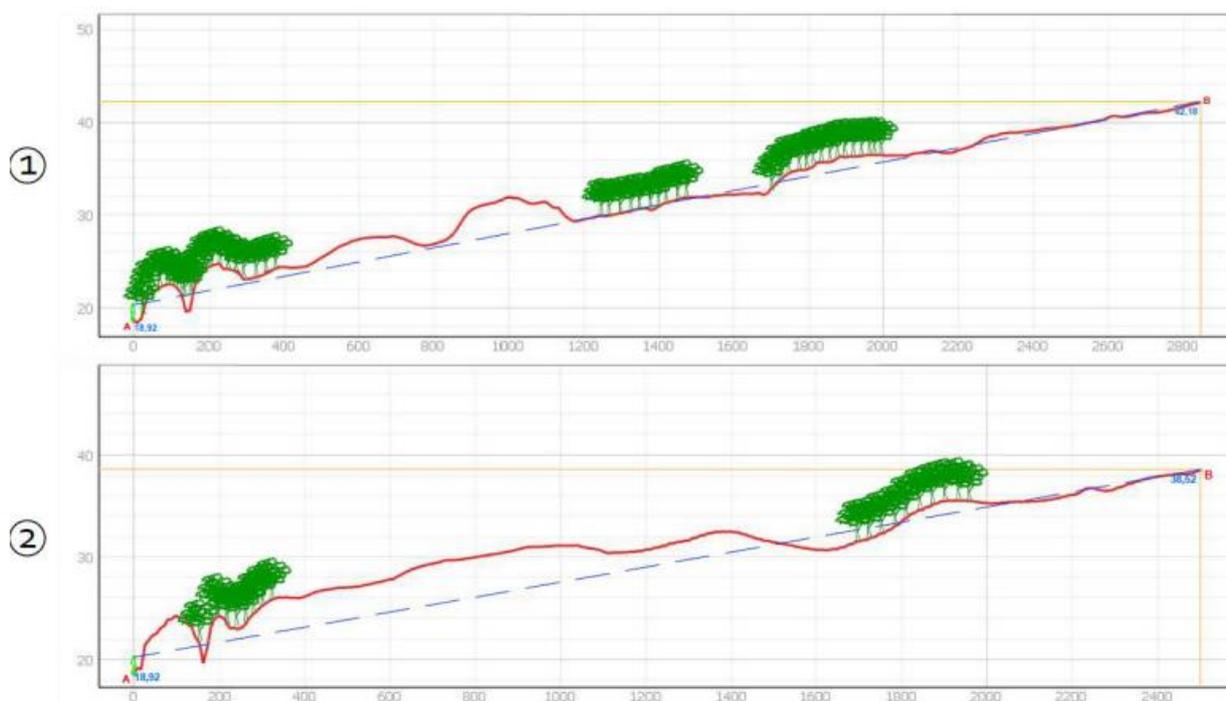
Analizzando in dettaglio le proiezioni longitudinali il risultato è ancora più evidente e mostra come in effetti la vegetazione risulti essere un'importante barriera.

Figura 10: Profili longitudinali del terreno partendo da Canale Giancola;

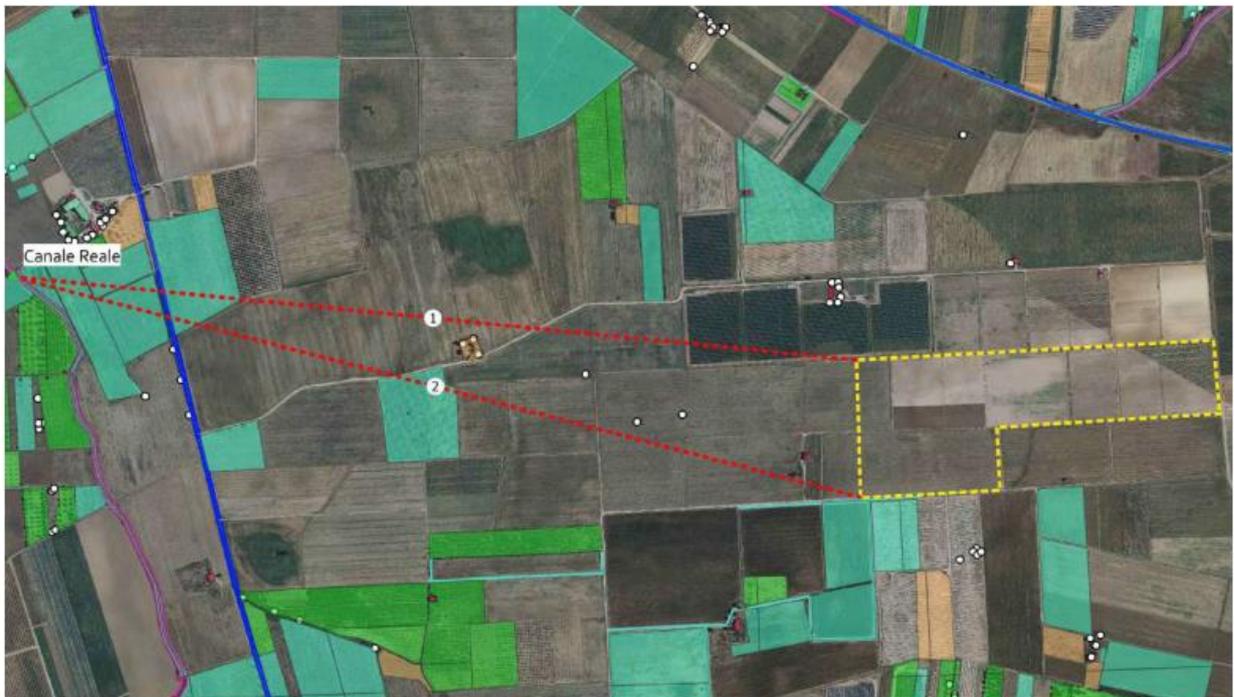
Figura 12: Analisi visiva dell'area di impianto con mappatura delle interferenze esistenti dal Canale

In tale Figura 12, è possibile osservare che il Canale Reale, è completamente immerso nella vegetazione tipica della Campagna Brindisina, e pertanto da esso diventa complicato osservare la presenza teorica dell'impianto fotovoltaico. Inoltre, osservando la vegetazione circostante, è possibile affermare che

l'impianto viene naturalmente schermato visivamente. Di base inoltre a causa della morfologia del territorio l'area d'installazione risulta invisibile.

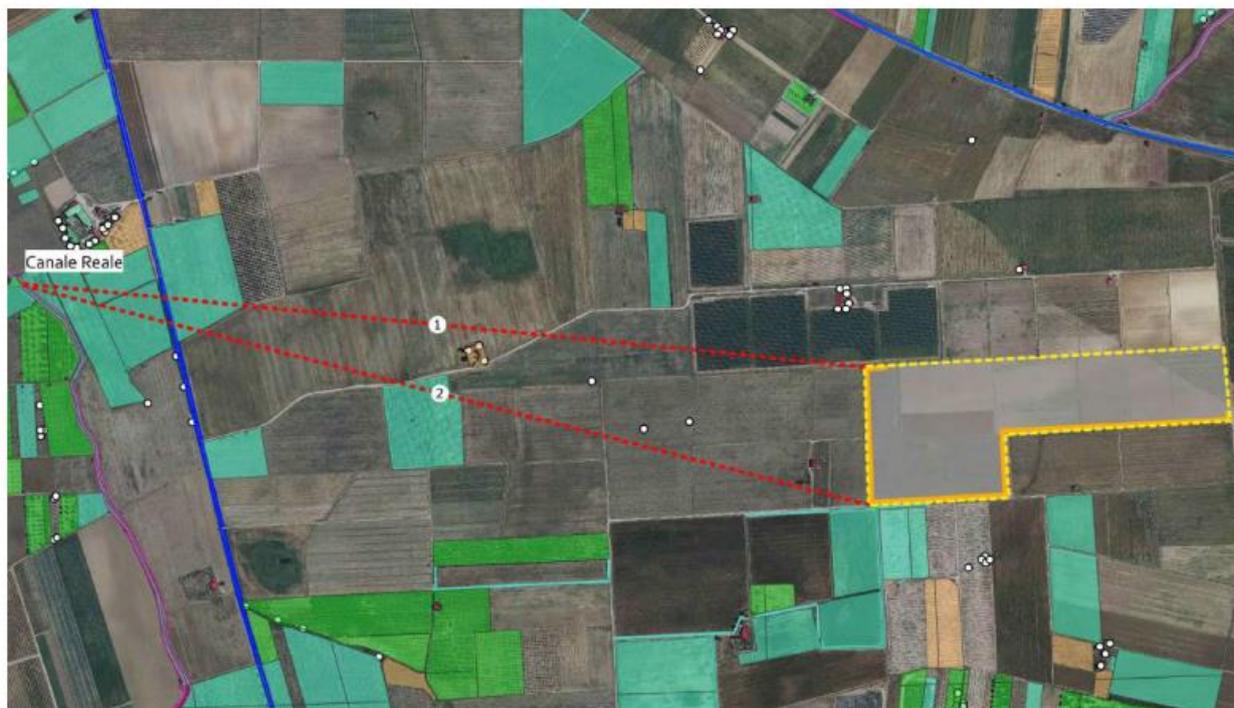
Figura 13: Analisi visiva dell'area di intervento con mappatura delle interferenze esistenti e opere di mitigazione a progetto dal Canale Reale.

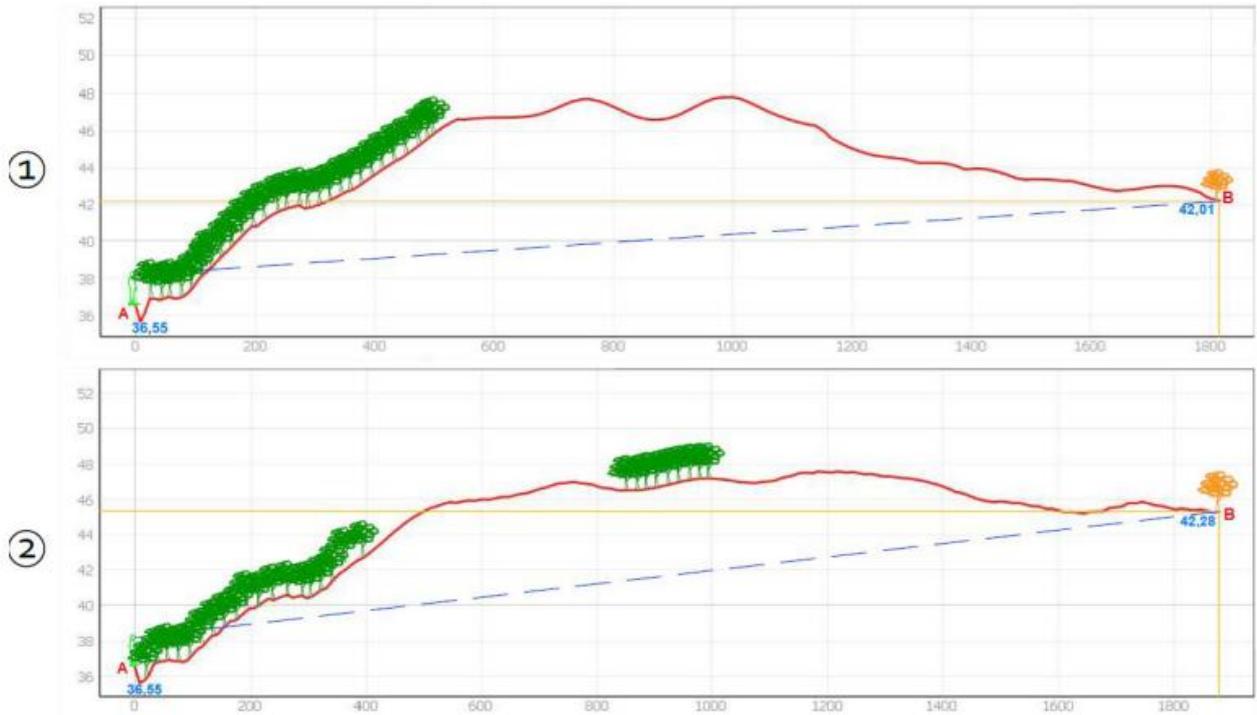
Analizzando in dettaglio le proiezioni longitudinali il risultato è ancora più evidente e mostra come in effetti la vegetazione risulti essere un'importante barriera.

Figura 14: Profili longitudinali del terreno partendo dal Canale Reale

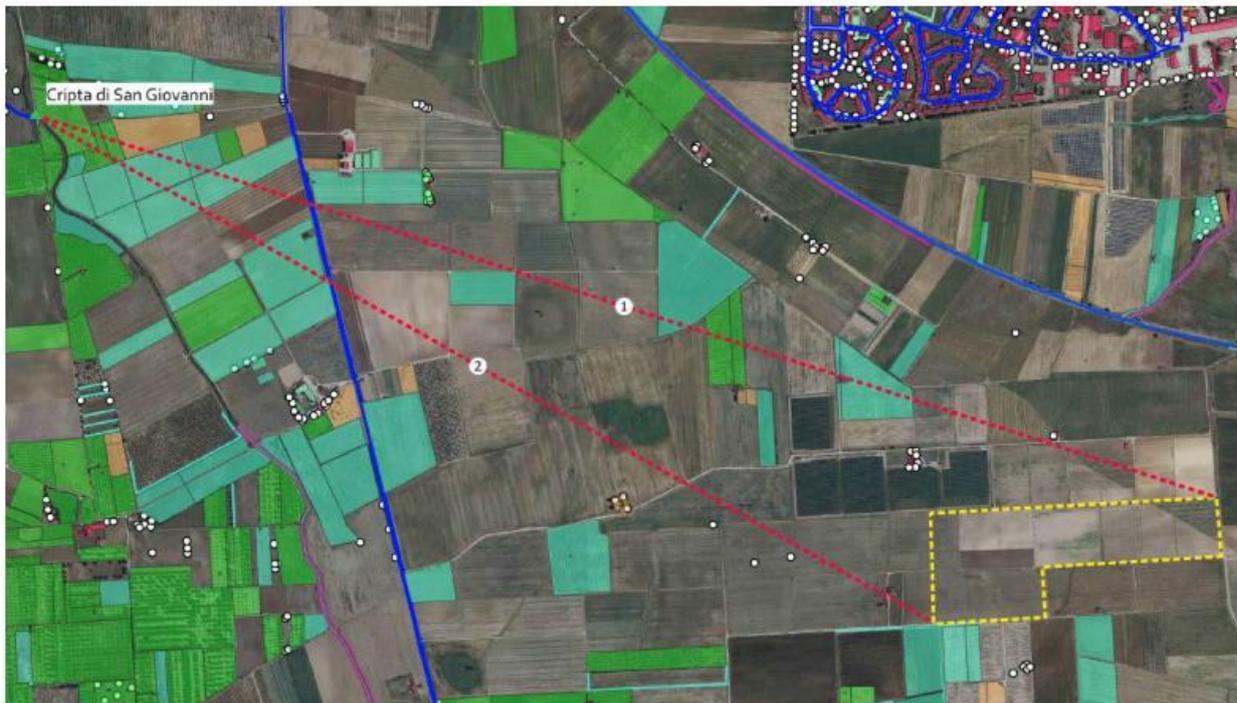
Figura 16: Analisi visiva dell'area di impianto con mappatura delle interferenze esistenti dalla Cripta di San Giovanni

In tale Figura 16, è possibile osservare che la Cripta di San Giovanni risulta posta a grande distanza dall'area d'impianto ed inoltre morfologia e vegetazione circostante ne annullano la visibilità.

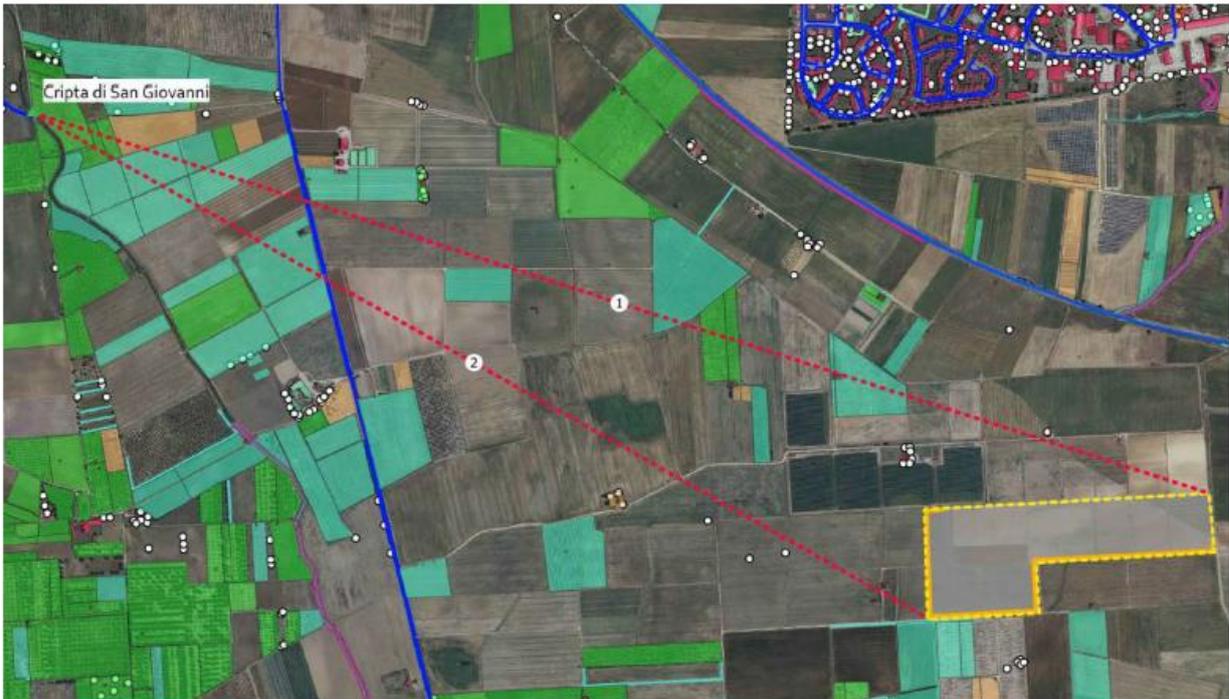
Figura 17: Analisi visiva dell'area di intervento con mappatura delle interferenze esistenti e opere di mitigazione a progetto dalla Cripta di San Giovanni

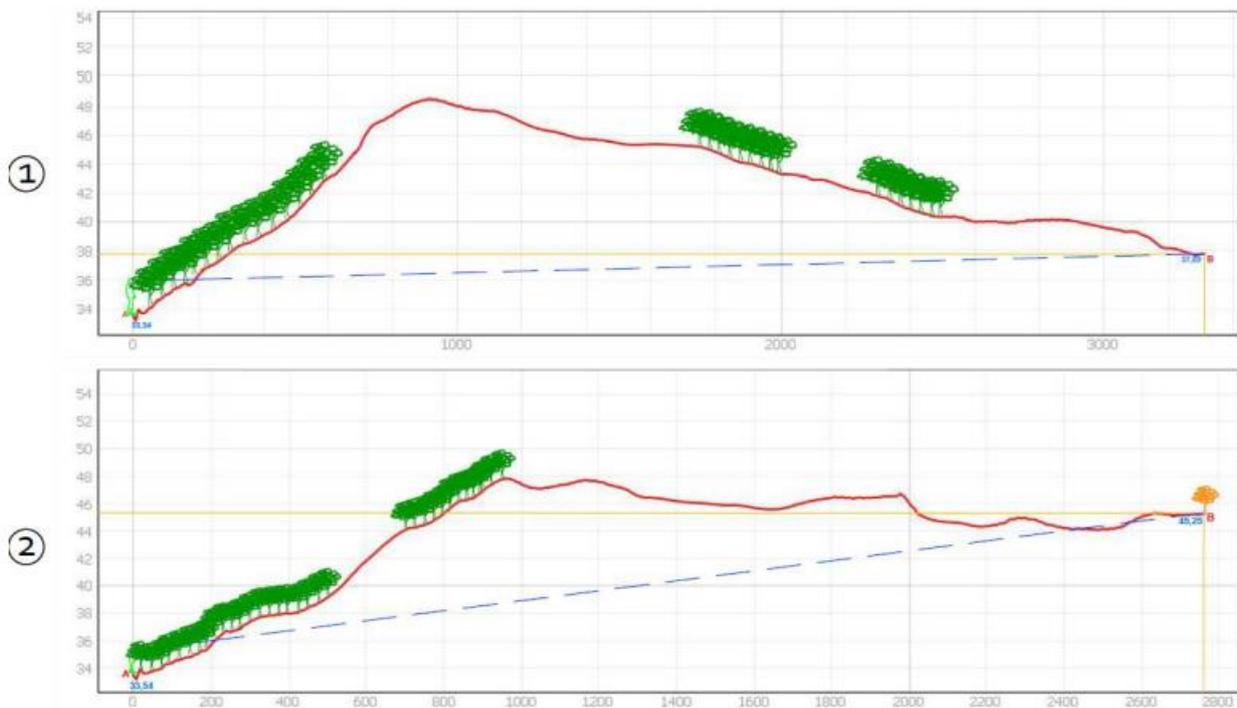
Analizzando in dettaglio le proiezioni longitudinali il risultato è ancora più evidente e mostra come in effetti la morfologia renda impercettibile l'area d'impianto.

Figura 18: Profili longitudinali del terreno partendo dalla Cripta di San Giovanni

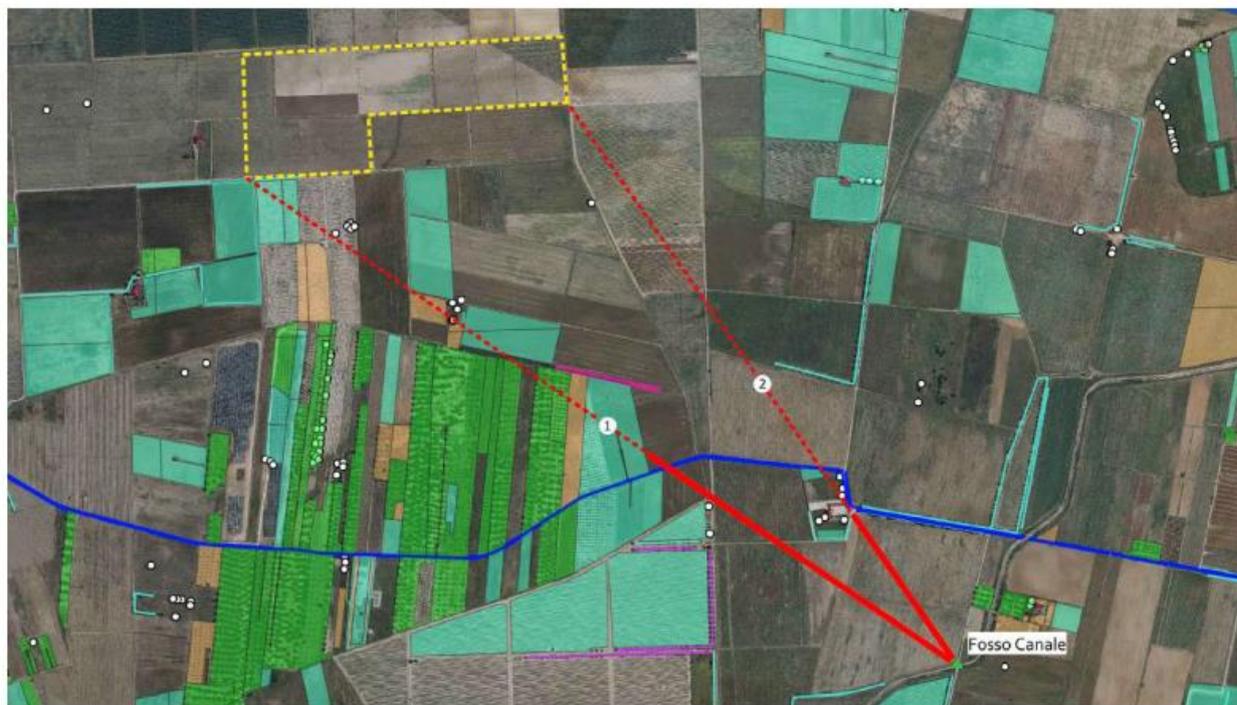
Figura 20: Analisi visiva dell'area di impianto con mappatura delle interferenze esistenti dal Fosso Canale segnalato dal PPTR

In tale Figura 20, è possibile osservare che dal Fosso Canale segnalato dal PPTR la visuale viene coperta in parte dalla vegetazione. La maggior parte dell'area d'impianto risulta essere invisibile a causa della

morfologia del terreno.

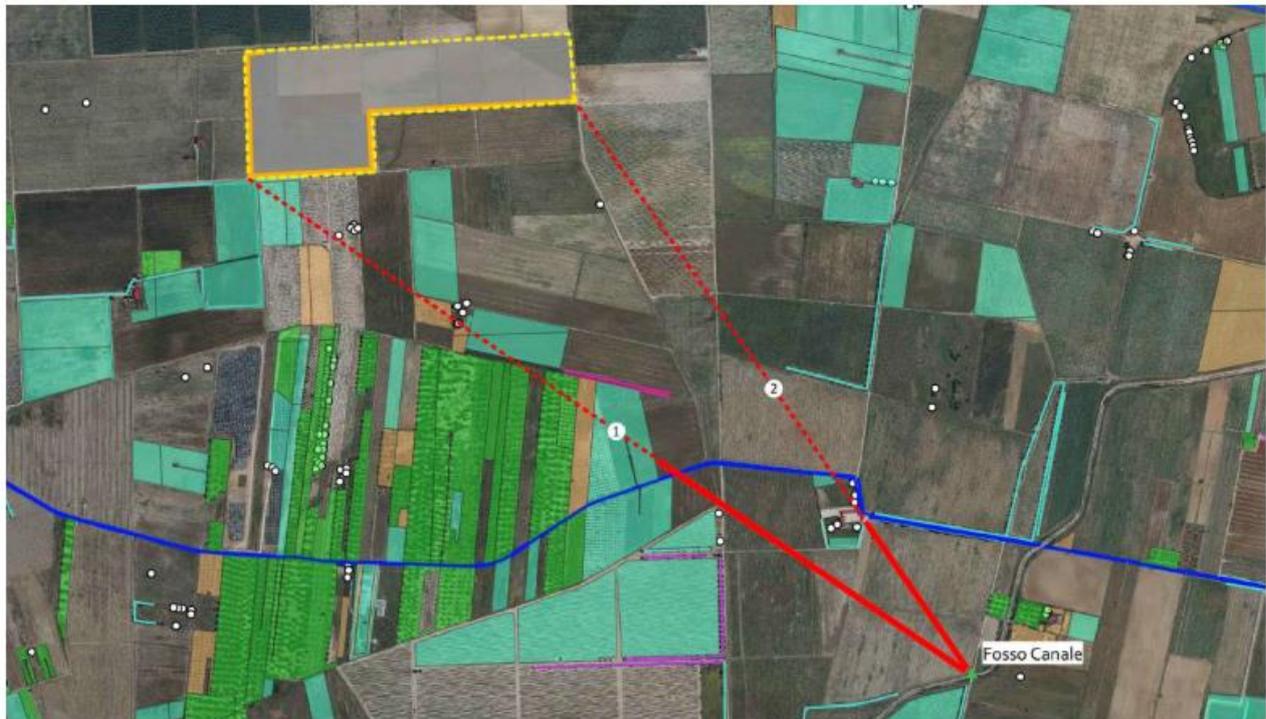
Figura 21: Analisi visiva dell'area di intervento con mappatura delle interferenze esistenti e opere di mitigazione a progetto dal Fosso Canale segnalato dal PPTR

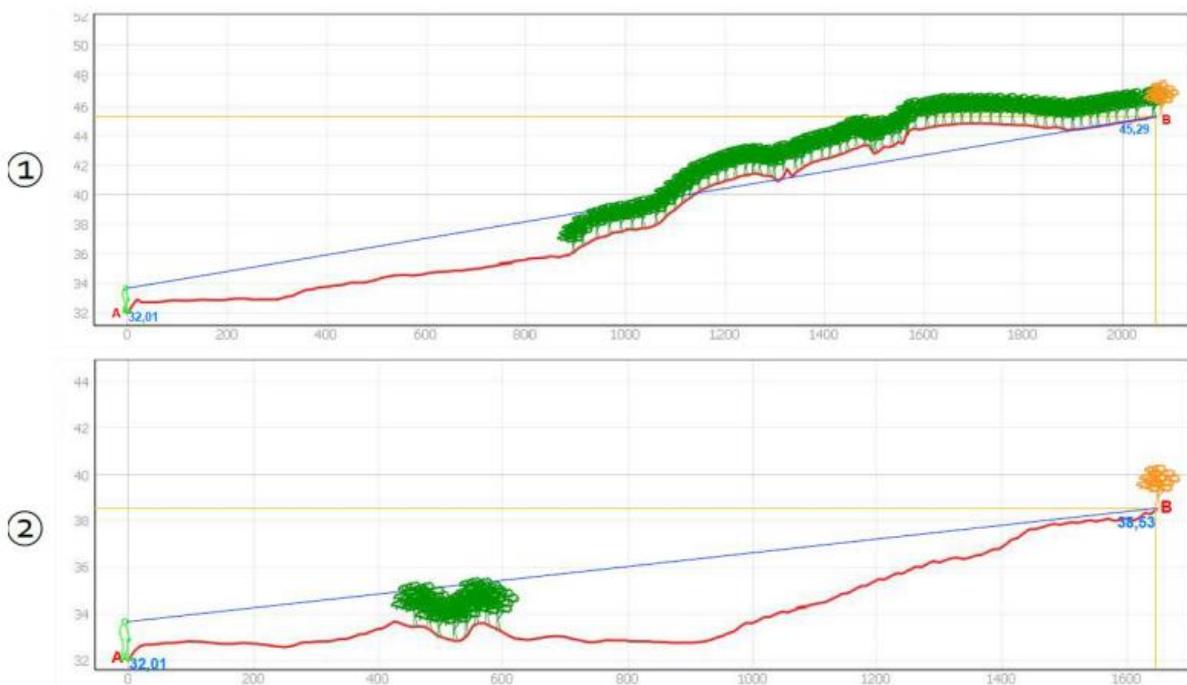
Analizzando in dettaglio le proiezioni longitudinali il risultato è ancora più evidente e mostra come in effetti la morfologia e la presenza di vegetazione esistente renda impercettibile l'area d'impianto.

Figura 22: Profili longitudinali del terreno partendo dal Fosso Canale segnalato dal PPTR

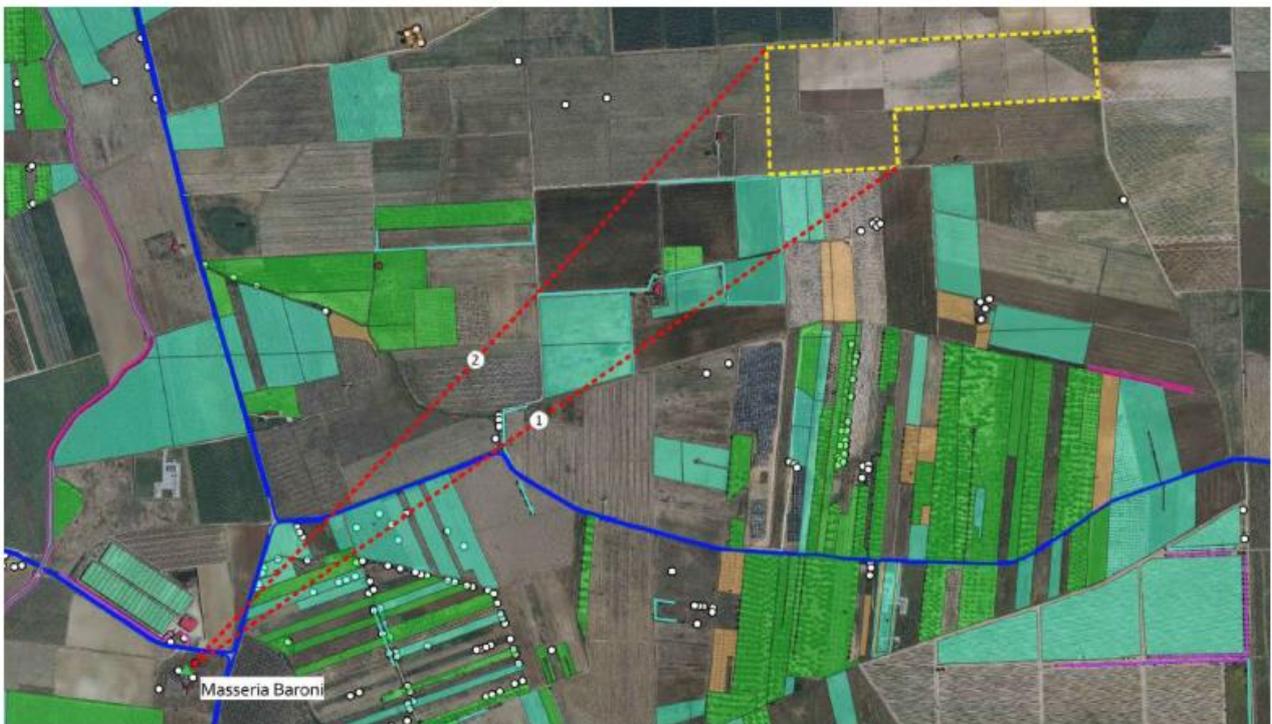
Figura 24: Analisi visiva dell'area di impianto con mappatura delle interferenze esistenti da Masseria Baroni

In tale Figura 24, è possibile osservare che da Masseria Baroni l'area risulta essere invisibile a causa della morfologia del territorio.

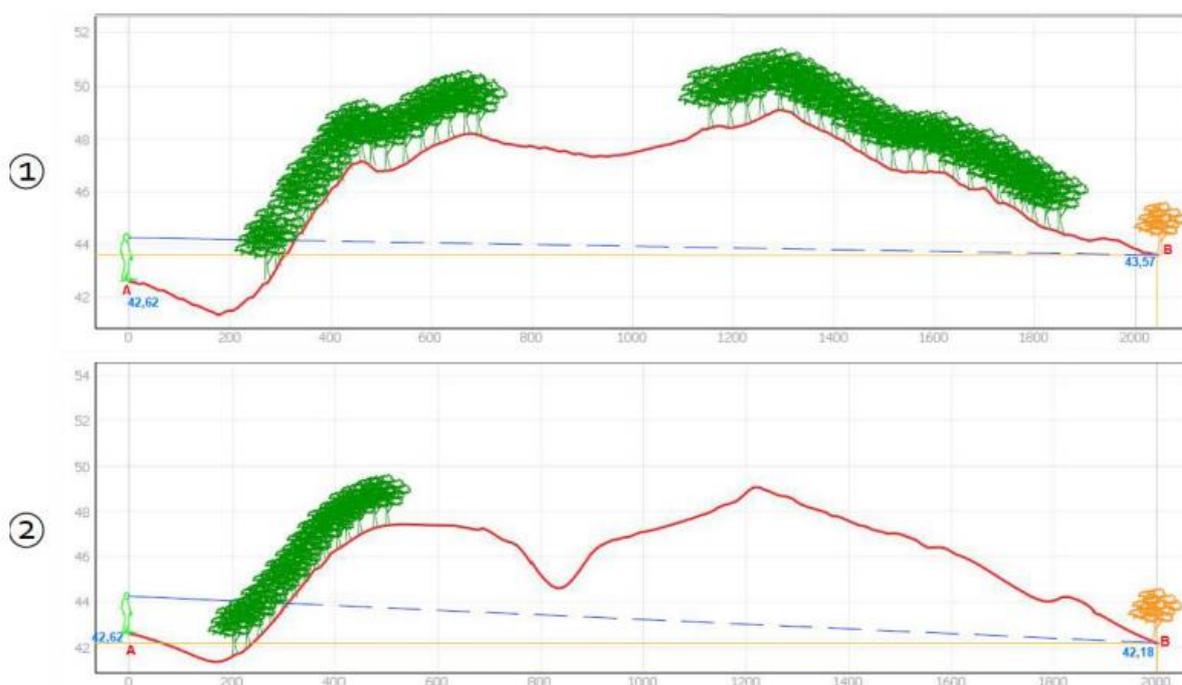
Analizzando in dettaglio le proiezioni longitudinali il risultato è ancora più evidente e mostra come in effetti la morfologia e la presenza di vegetazione esistente renda impercettibile l'area d'impianto.

Figura 26: Profili longitudinali del terreno partendo da Masseria Baroni

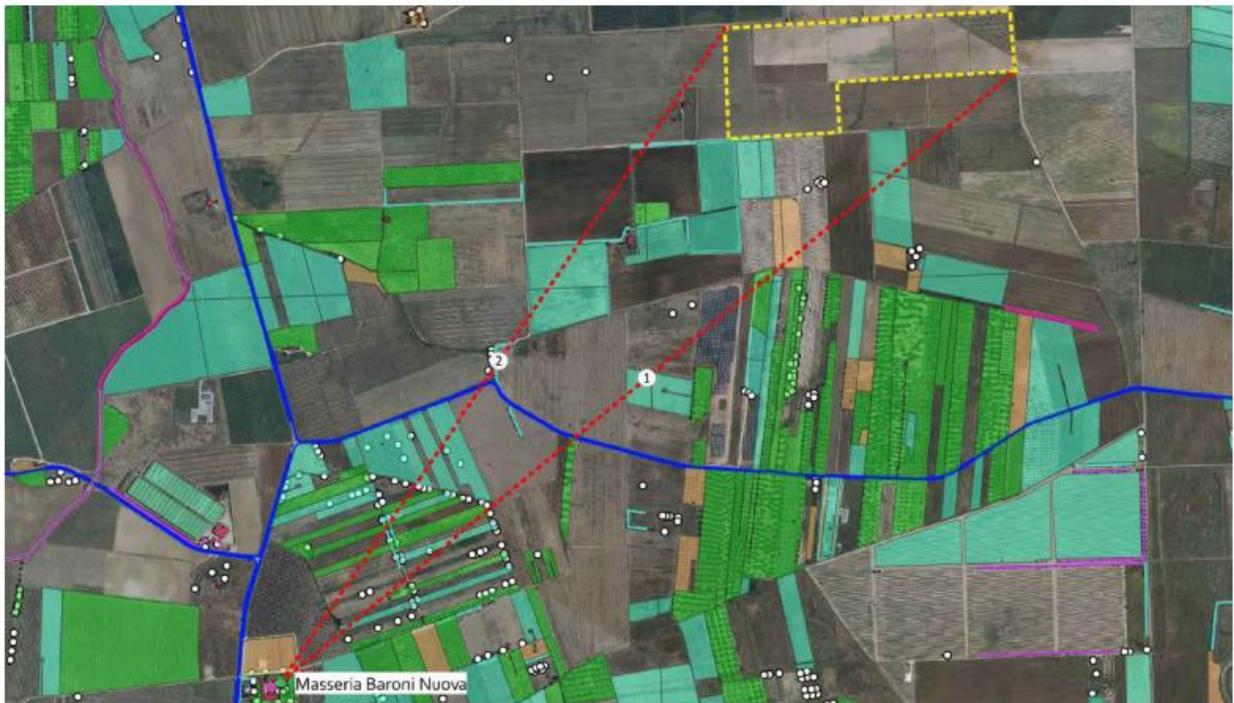
Figura 28: Analisi visiva dell'area di impianto con mappatura delle interferenze esistenti da Masseria Baroni Nuova.

In tale Figura 28, è possibile osservare che da Masseria Baroni Nuova l'area risulta essere invisibile a causa della morfologia del territorio.

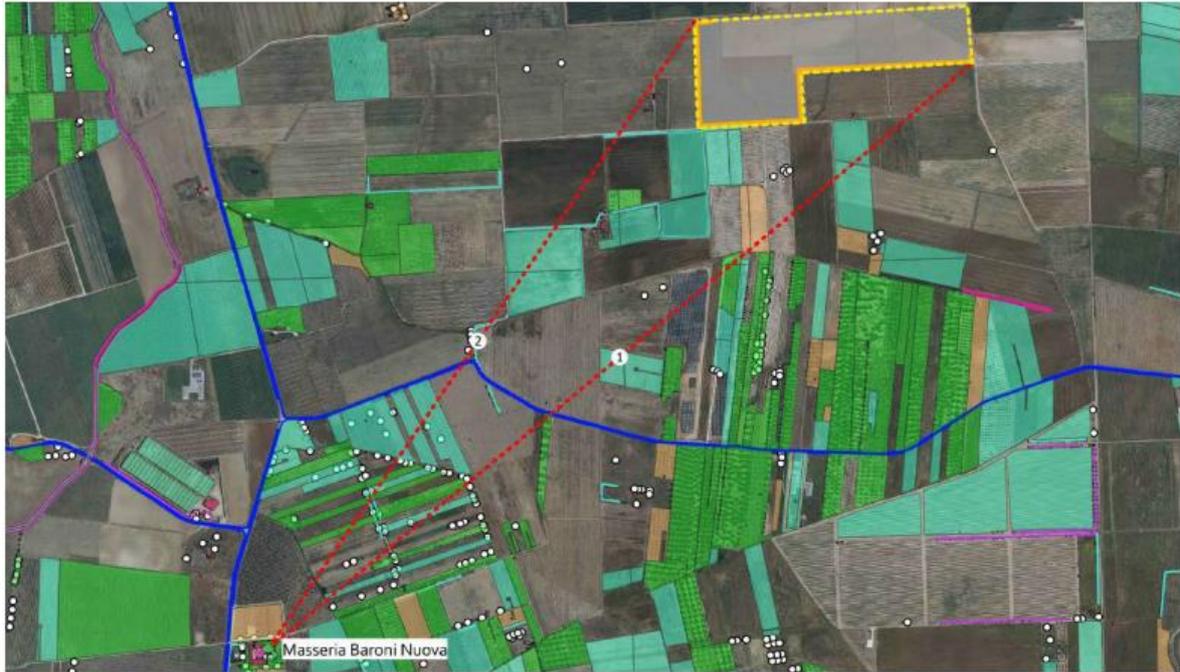
Figura 29: Analisi visiva dell'area di intervento con mappatura delle interferenze esistenti e opere di mitigazione a progetto da Masseria Baroni Nuova

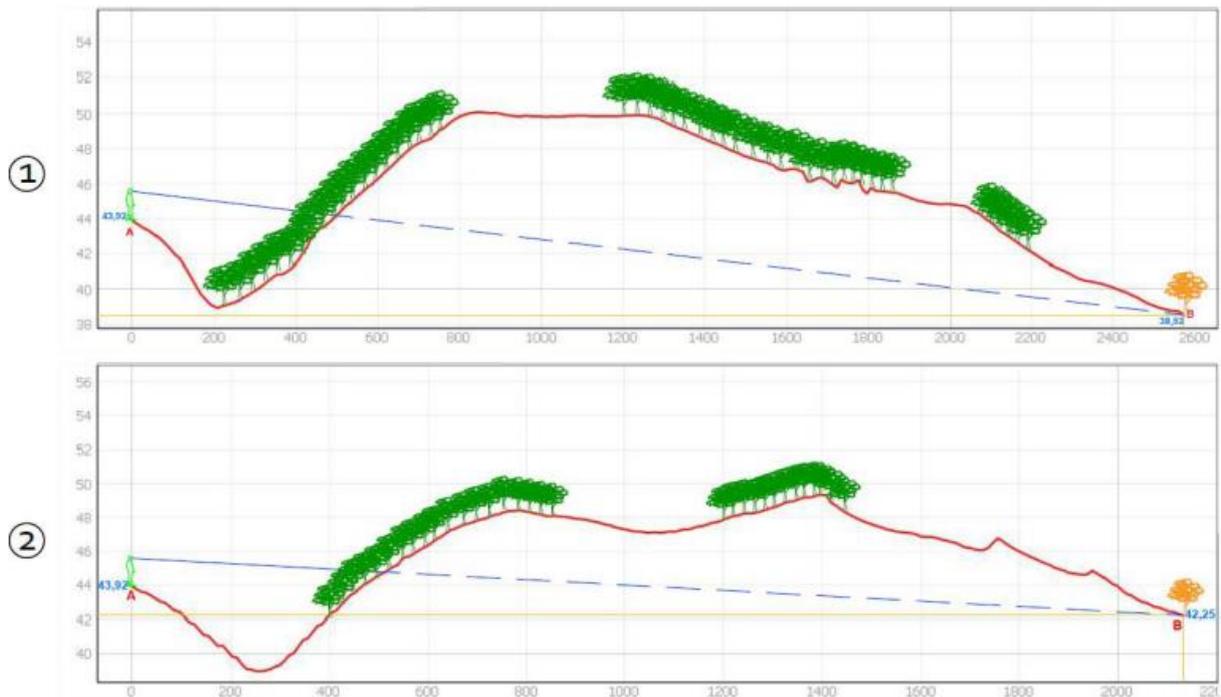
Analizzando in dettaglio le proiezioni longitudinali il risultato è ancora più evidente e mostra come in effetti la morfologia e la presenza di vegetazione esistente renda impercettibile l'area d'impianto.

Figura 30: Profili longitudinali del terreno partendo da Masseria Baroni Nuova

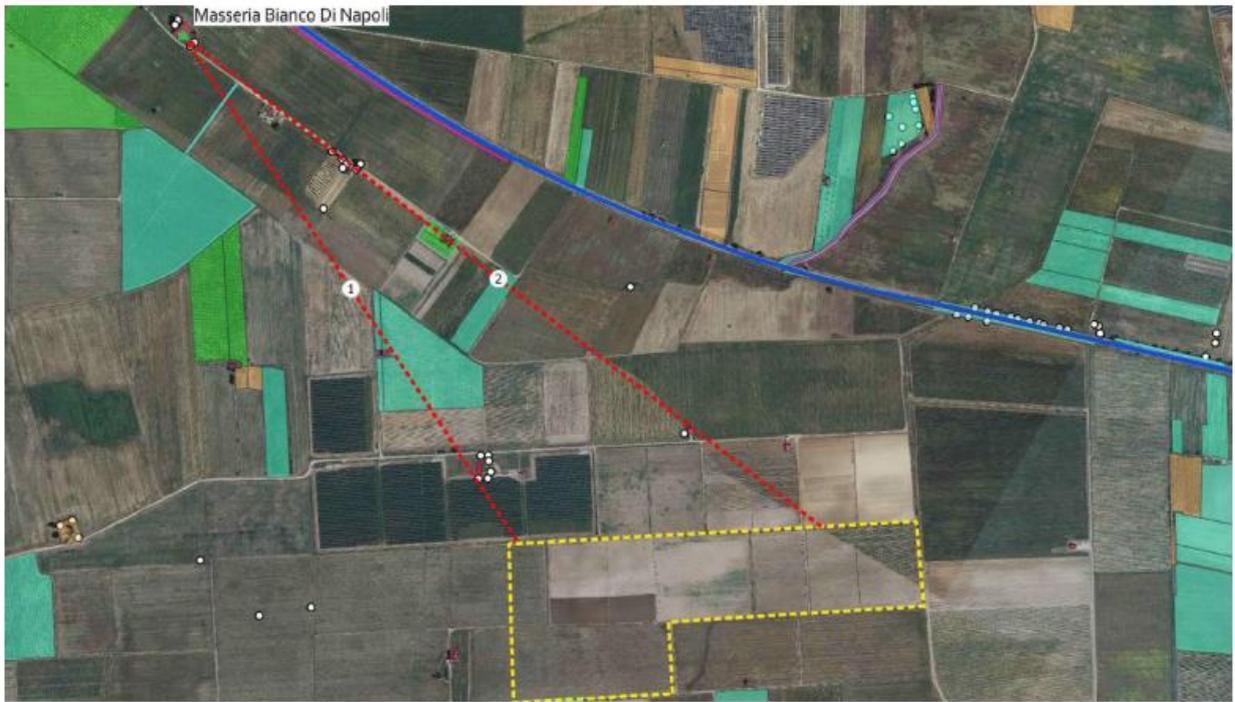
Figura 32: Analisi visiva dell'area di impianto con mappatura delle interferenze esistenti da Masseria Bianco di Napoli.

In tale Figura 32, è possibile osservare che da Masseria Bianco di Napoli, l'area d'impianto non risulta

essere visibile grazie alle opere di mitigazioni ed alla vegetazione esistente (composta essenzialmente da filari di alberi).
