Realizzazione di un impianto Agrovoltaico della potenza in DC di 17,998 MW e AC di 15,000 MW, denominato "BARONINUOVI", in località Casignano nel comune di Brindisi e delle relative opere di connessione alla Rete di Trasmissione dell'energia elettrica Nazionale (RTN), nell'ambito del procedimento P.U.A. ai sensi dell'art. 27 del D.Lgs. 152/2006 e s.m.i.

ELABORATO: Relazione impatti cumulativi NOME DOCUMENTO: BAN_29_Relazione impatti cumulativi	Relazione impatti cumulativi	DATA: Ottobre 2021
		POTENZA DC 17,998 MW POTENZA AC 15,000 MW
		SCALA :

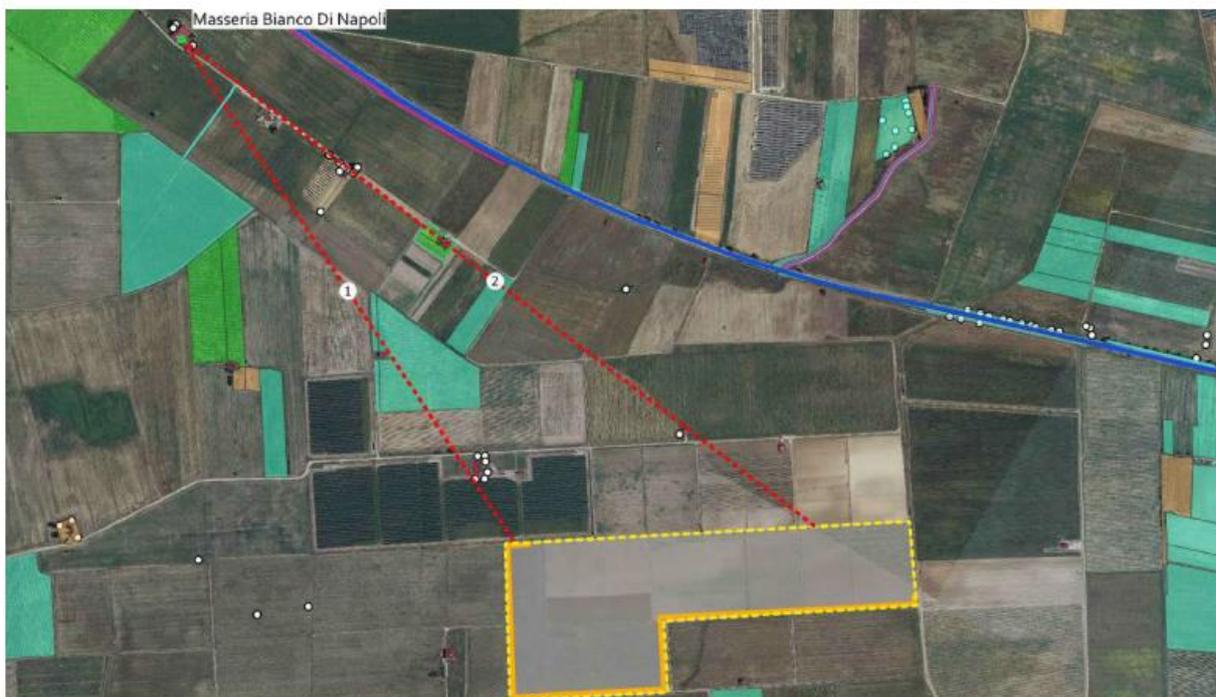
Figura 33: Analisi visiva dell'area di intervento con mappatura delle interferenze esistenti e opere di mitigazione a progetto da Masseria Bianco di Napoli

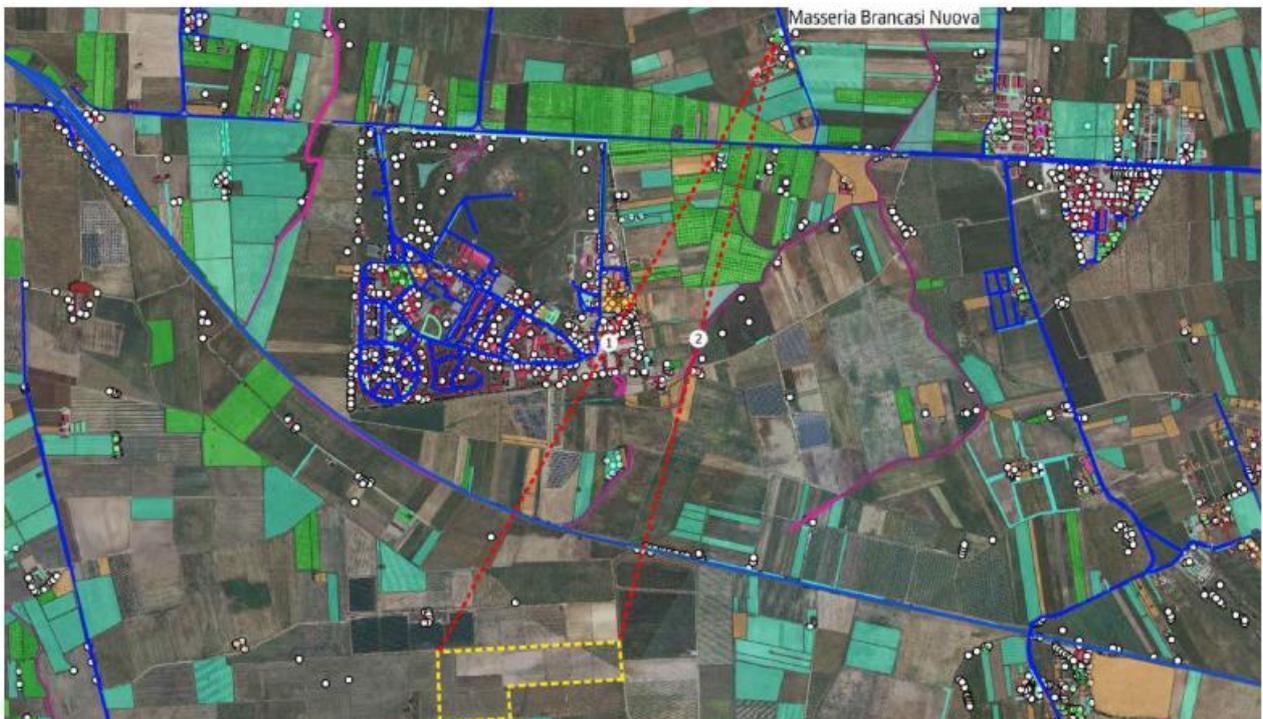
Figura 36: Analisi visiva dell'area di impianto con mappatura delle interferenze esistenti da Masseria Brancasi Nuova.

In tale Figura 36, è possibile osservare che da Masseria Brancasi Nuova l'area d'impianto risulta essere

impercettibile a causa della morfologia del territorio e dalla presenza di folta vegetazione, come è testimoniabile da dal profilo longitudinale del terreno.

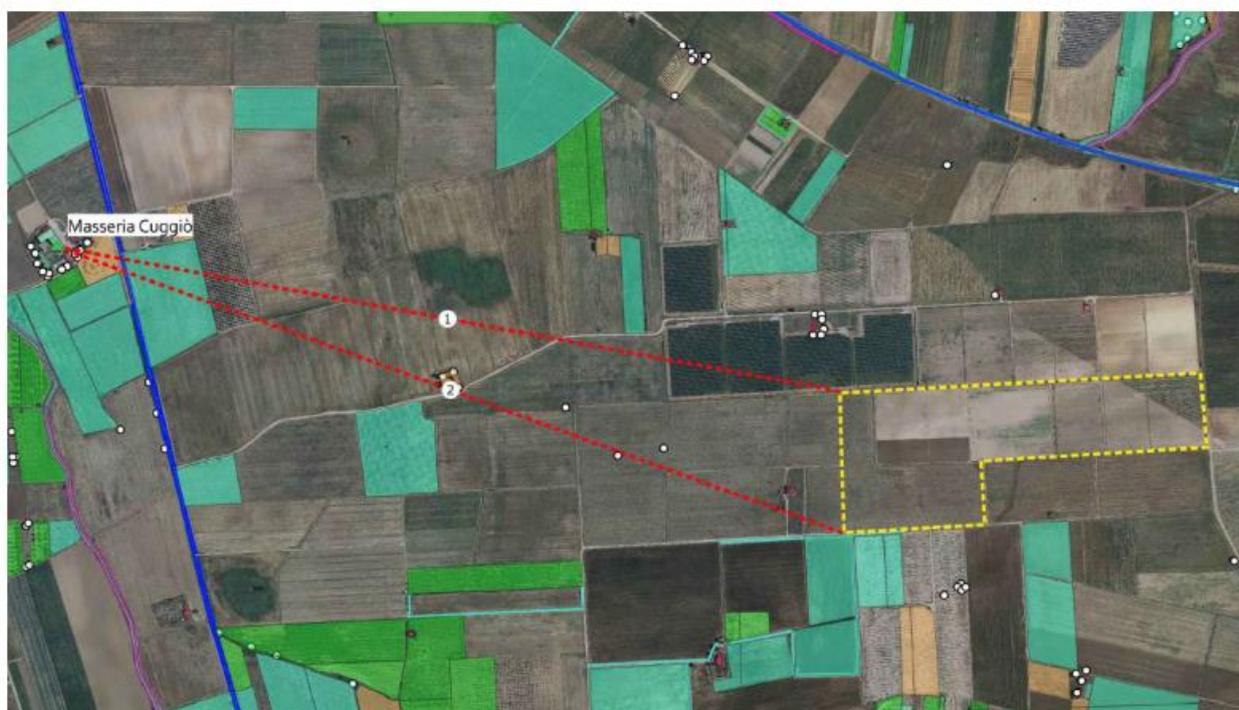
Figura 40: Analisi visiva dell'area di impianto con mappatura delle interferenze esistenti da Masseria Cuggio'.

In tale Figura 40, è possibile osservare che da Masseria Cuggio' l'area d'impianto risulta essere invisibile a causa della morfologia del territorio.

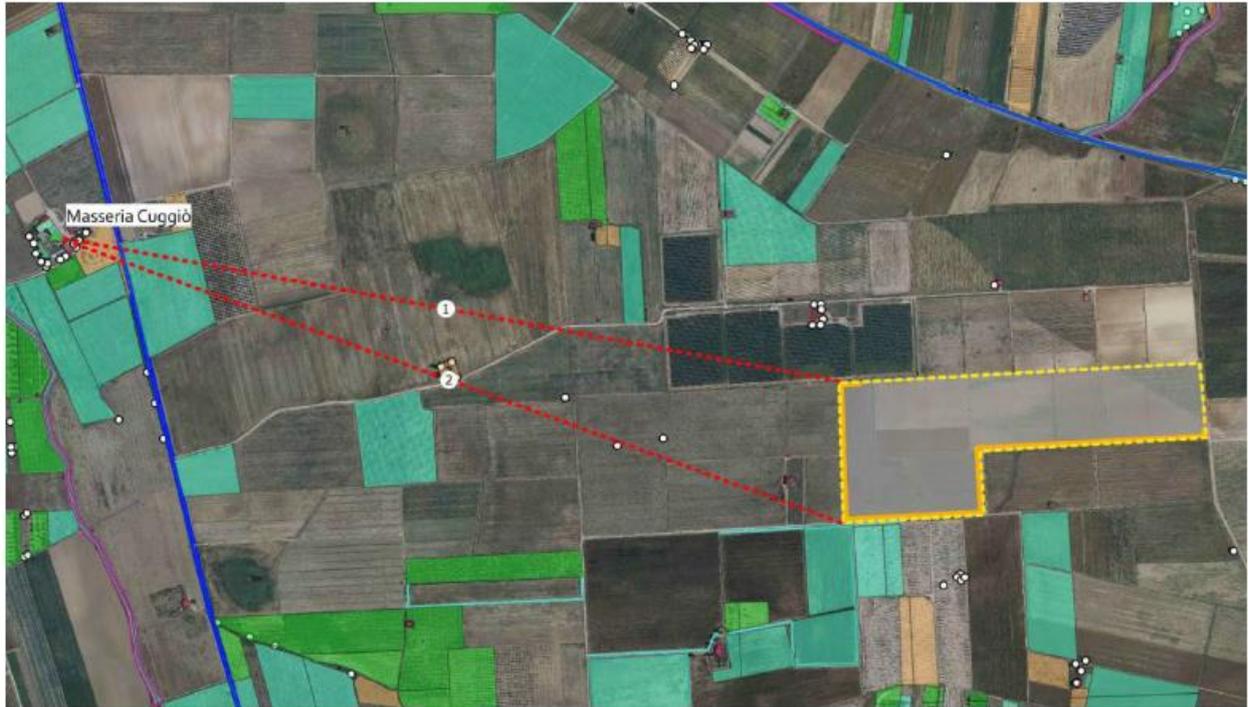
Figura 41: Analisi visiva dell'area di intervento con mappatura delle interferenze esistenti e opere di mitigazione a progetto da Masseria Cuggiò

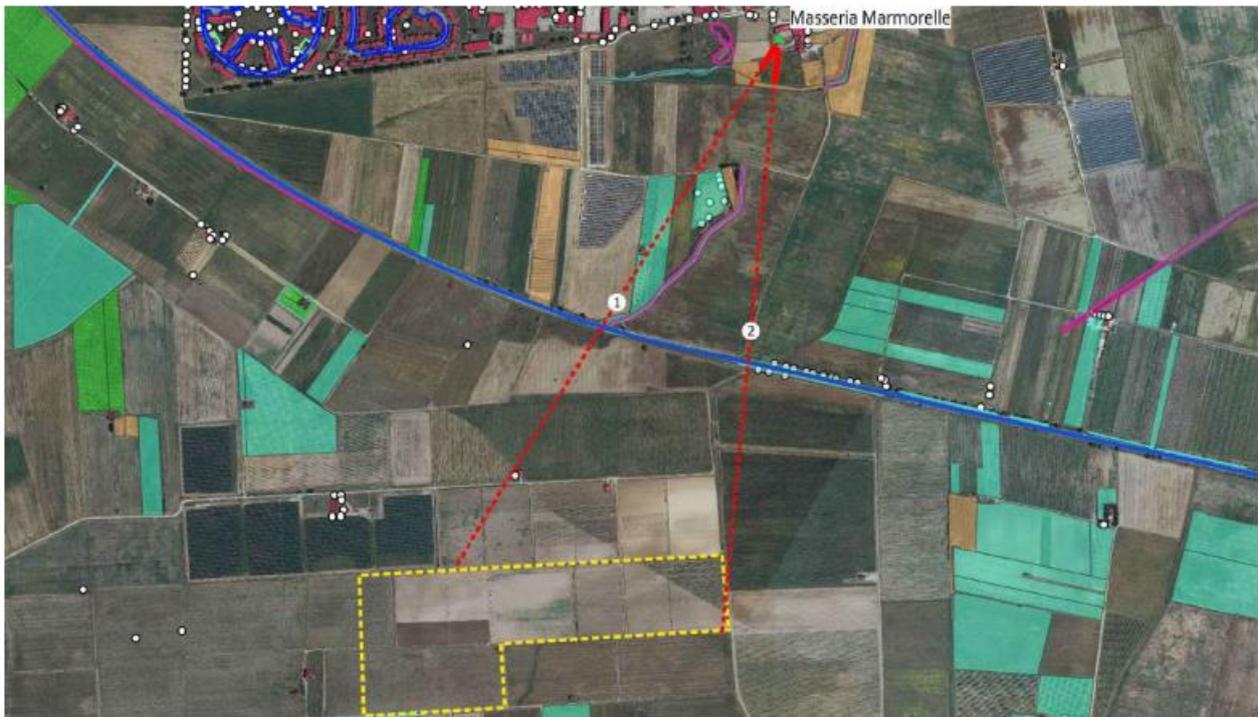
Figura 44: Analisi visiva dell'area di impianto con mappatura delle interferenze esistenti da Masseria Marmorelle.

In tale Figura 44, è possibile osservare che da Masseria Marmorelle è posta a grande distanza dall'impianto (oltre 1 km). Inoltre, la presenza di vegetazione a macchie mitiga naturalmente l'impatto

visivo.

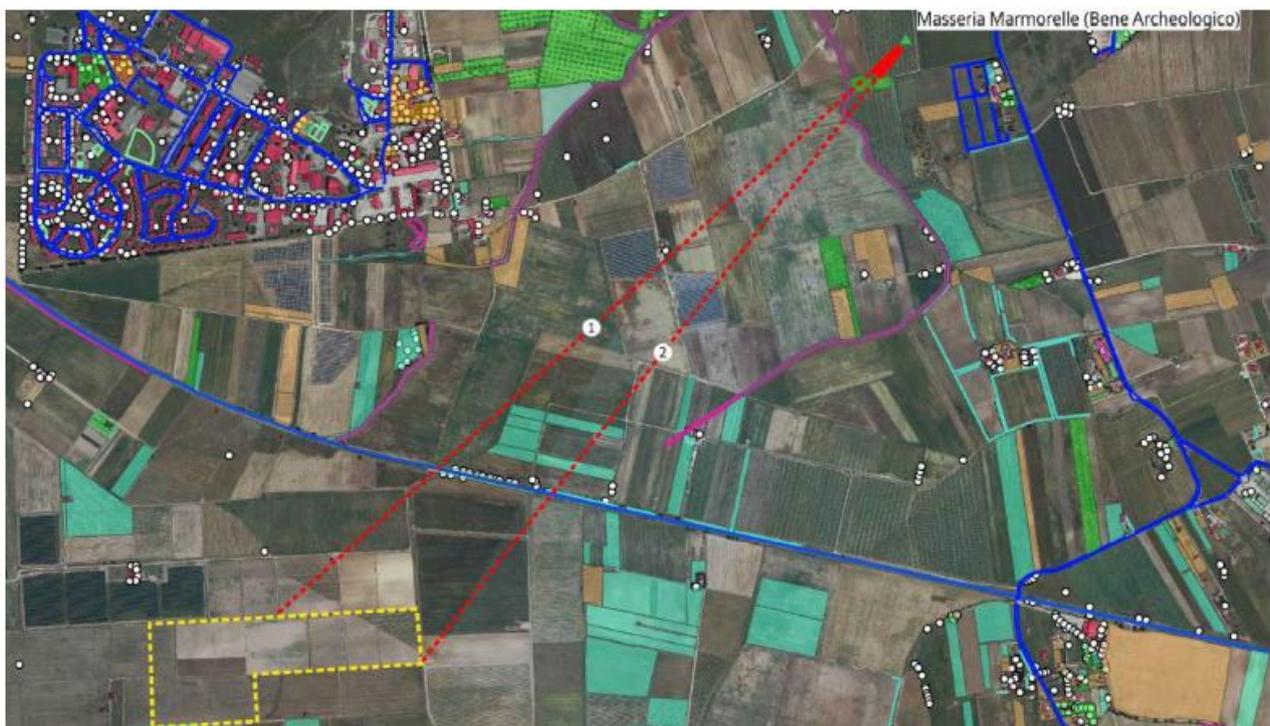
Figura 48: Analisi visiva dell'area di impianto con mappatura delle interferenze esistenti da Masseria Marmorelle (Bene Archeologico).

In tale Figura 48, è possibile osservare che da Masseria Marmorelle (Bene Archeologico individuato dal PPTR) è posta a grande distanza dall'impianto (oltre 2 km). Inoltre, la presenza di vegetazione a

macchie mitiga naturalmente l'impatto visivo. Figura 48: Analisi visiva dell'area di impianto con mappatura delle interferenze esistenti da Masseria Marmorelle (Bene Archeologico) . In tale Figura 48, è possibile osservare che da Masseria Marmorelle (Bene Archeologico individuato dal PPTR) è posta a grande distanza dall'impianto (oltre 2 km). Inoltre, la presenza di vegetazione a macchie mitiga naturalmente l'impatto visivo.

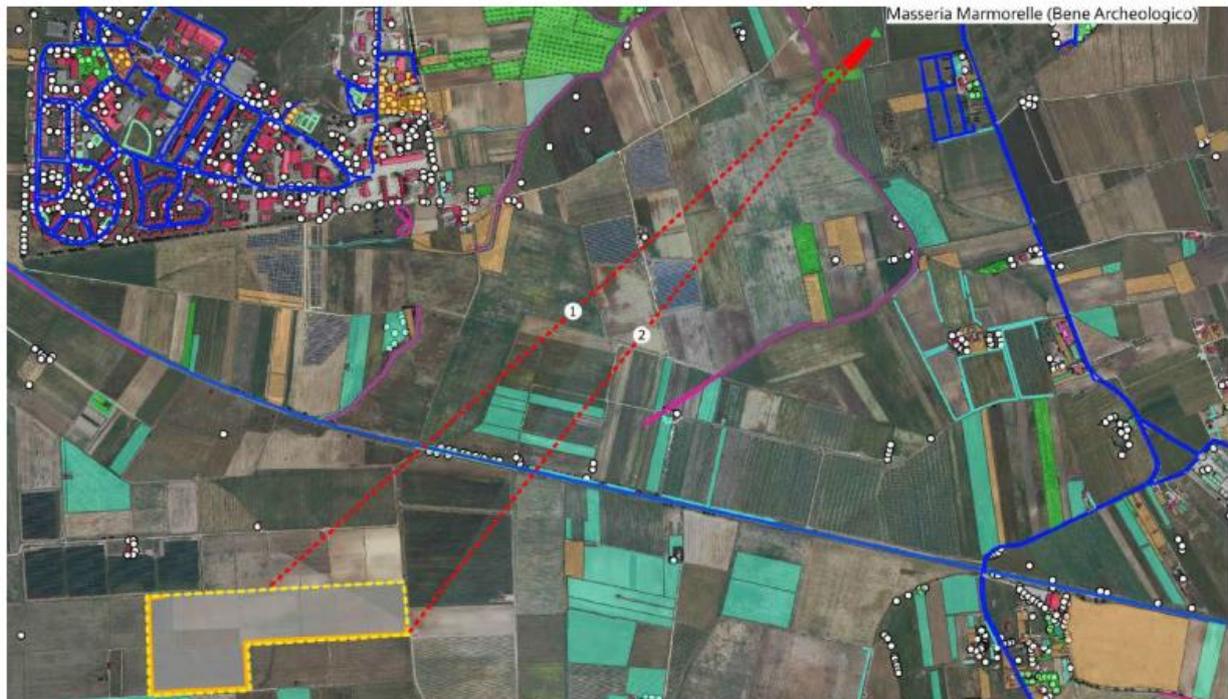
Figura 49: Analisi visiva dell'area di intervento con mappatura delle interferenze esistenti e opere di mitigazione a progetto da Masseria Marmorelle (Bene Archeologico)

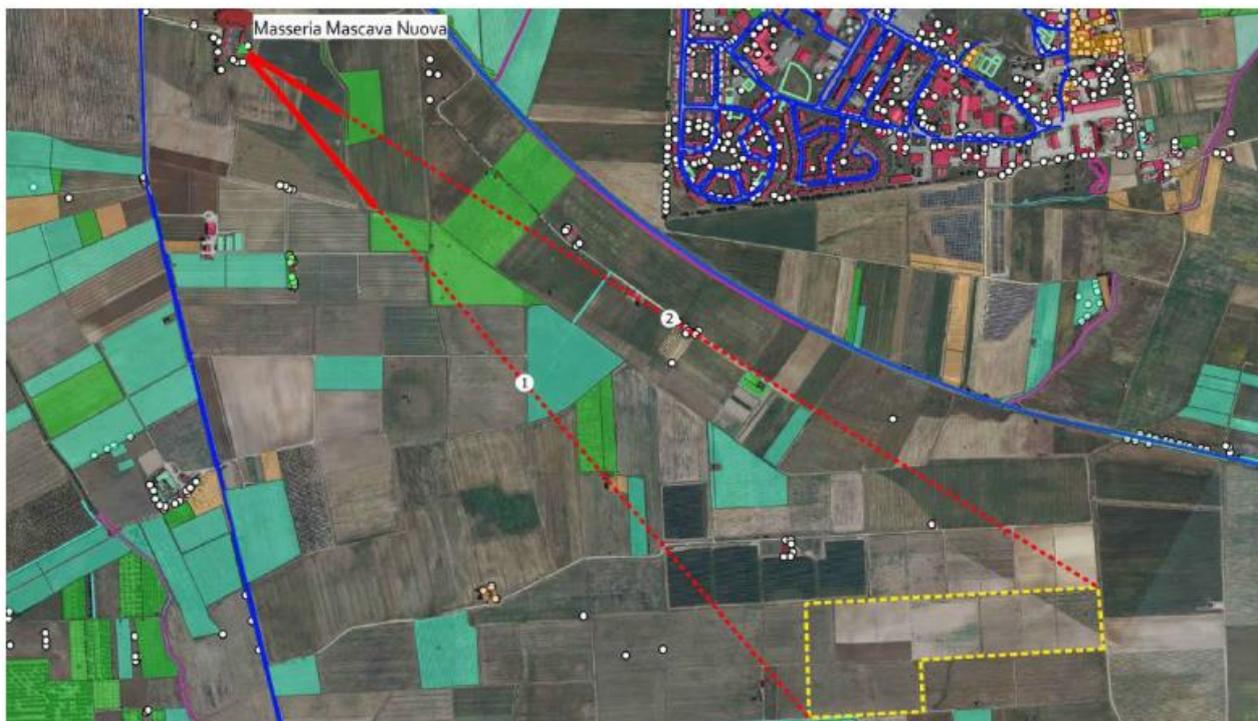
Figura 52: Analisi visiva dell'area di impianto con mappatura delle interferenze esistenti da Masseria Mascava Nuova.

In tale Figura 52, è possibile osservare che da Masseria Mascava Nuova l'area d'impianto non risulta essere visibile a causa della folta vegetazione presente e della morfologia del terreno, come è meglio evidenziabile nei profili longitudinali del terreno.

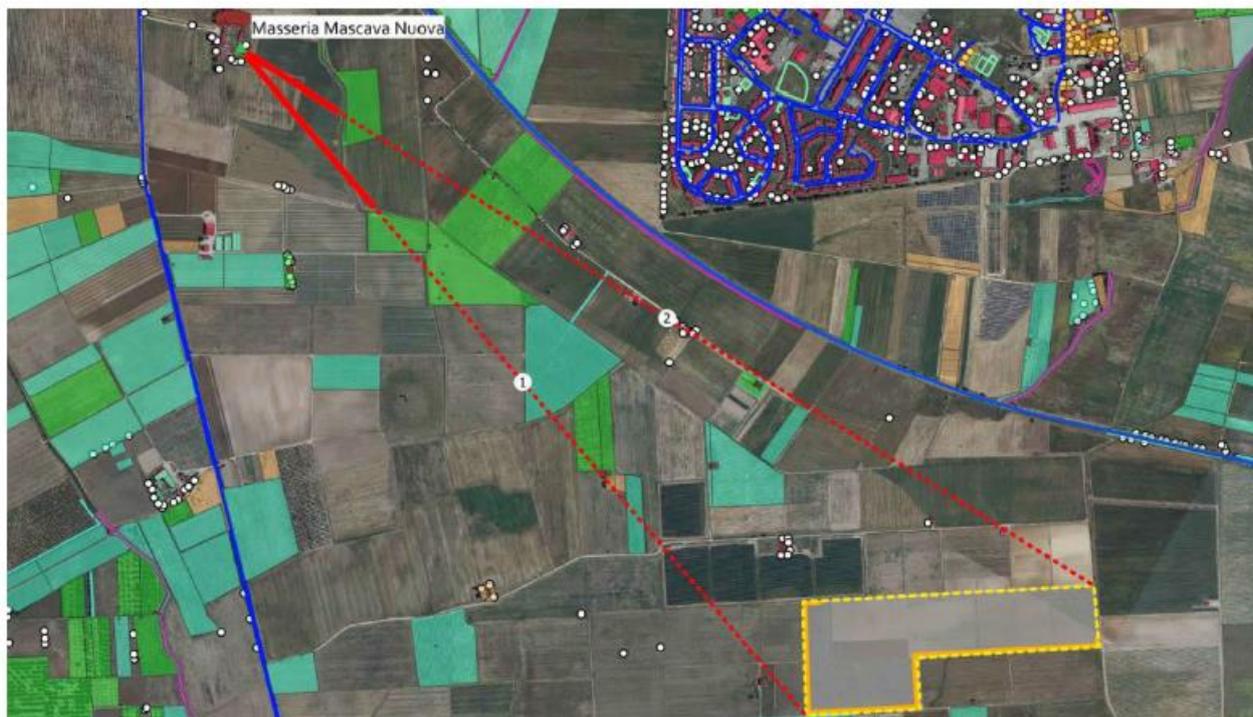
Figura 53: Analisi visiva dell'area di intervento con mappatura delle interferenze esistenti e opere di mitigazione a progetto da Masseria Mascava Nuova

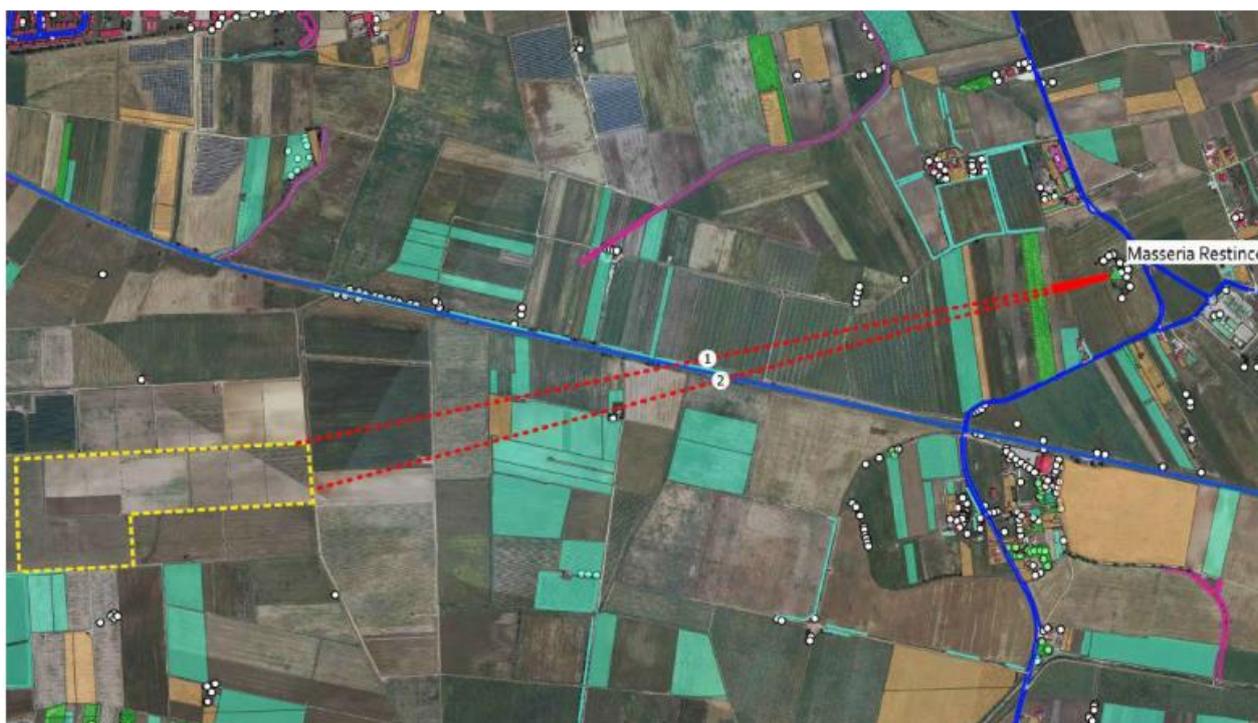
Figura 56: Analisi visiva dell'area di impianto con mappatura delle interferenze esistenti da Masseria Restinco.

In tale Figura 56, è possibile osservare che da Masseria Restinco l'area risulterebbe teoricamente visibile, ma a causa della grande distanza dall'area d'impianto (quasi 3 Km) l'impatto visivo risulta quasi

totalmente annullato.

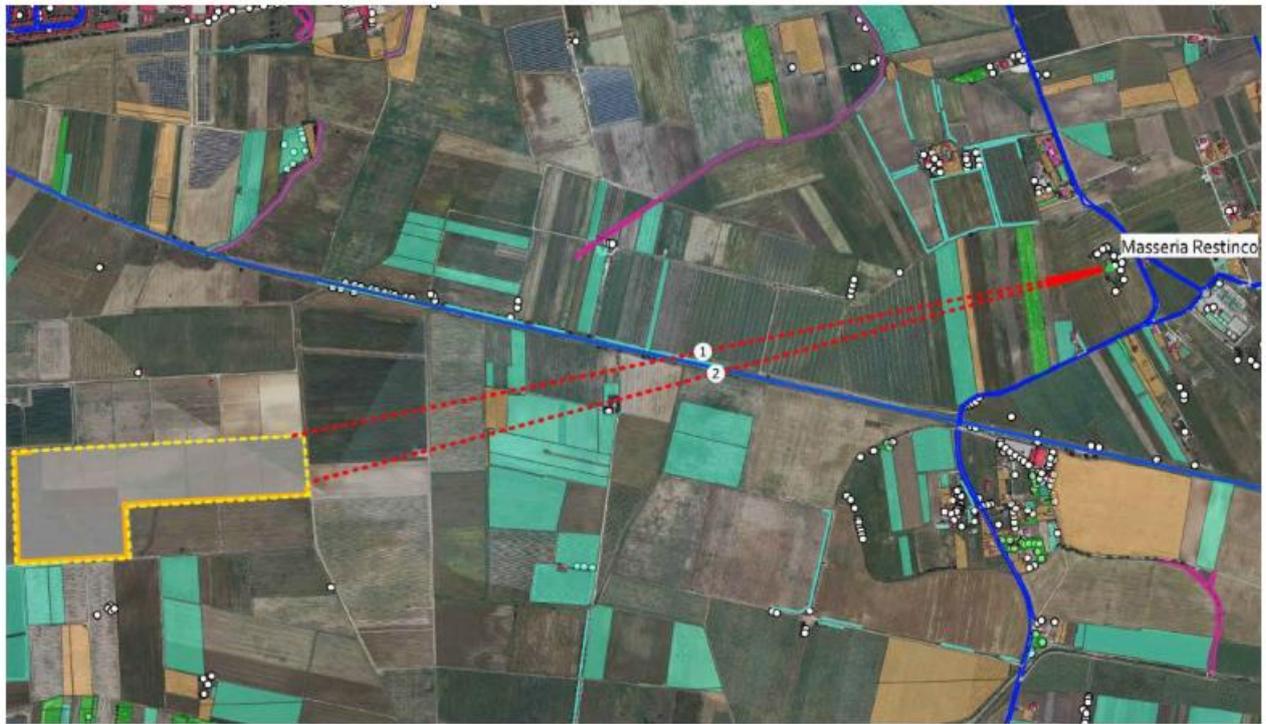
Figura 57: Analisi visiva dell'area di intervento con mappatura delle interferenze esistenti e opere di mitigazione a progetto da Masseria Restinco

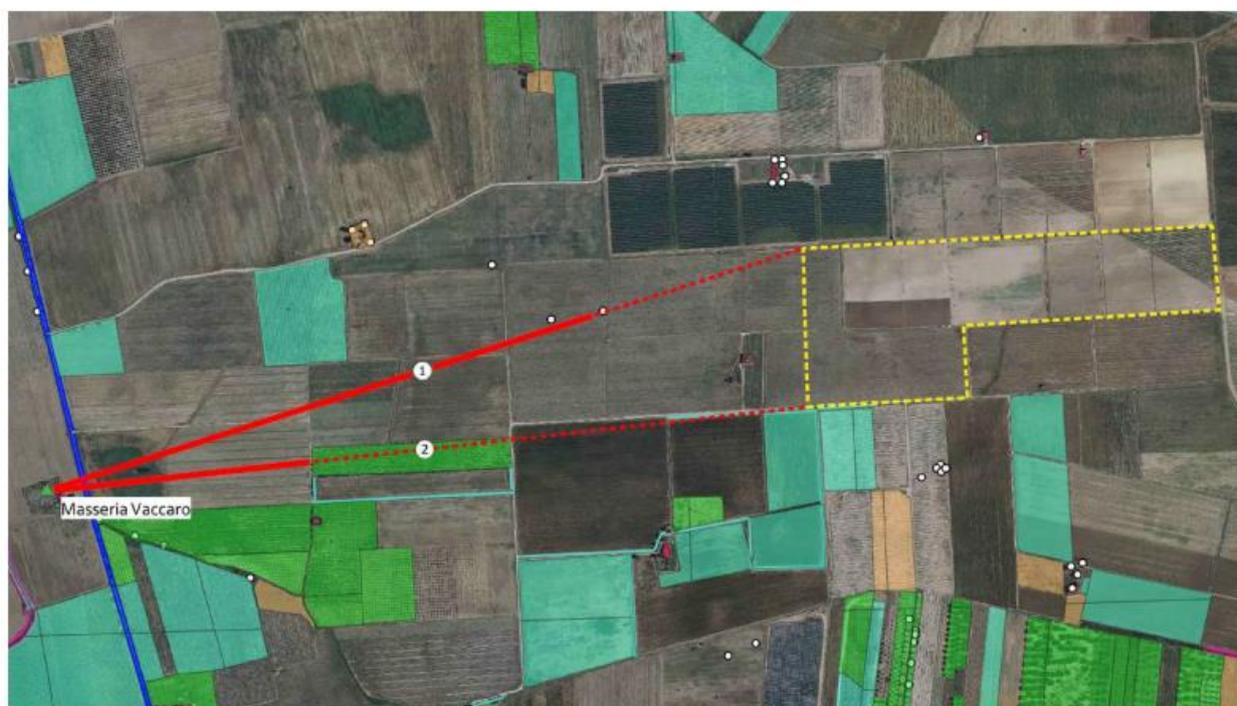
Figura 60: Analisi vsiva dell'area di impianto con mappatura delle interferenze esistenti da Masseria Vaccaro.

In tale Figura 60, è possibile osservare che l'area d'impianto risulta essere invisibile a causa della morfologia del terreno.

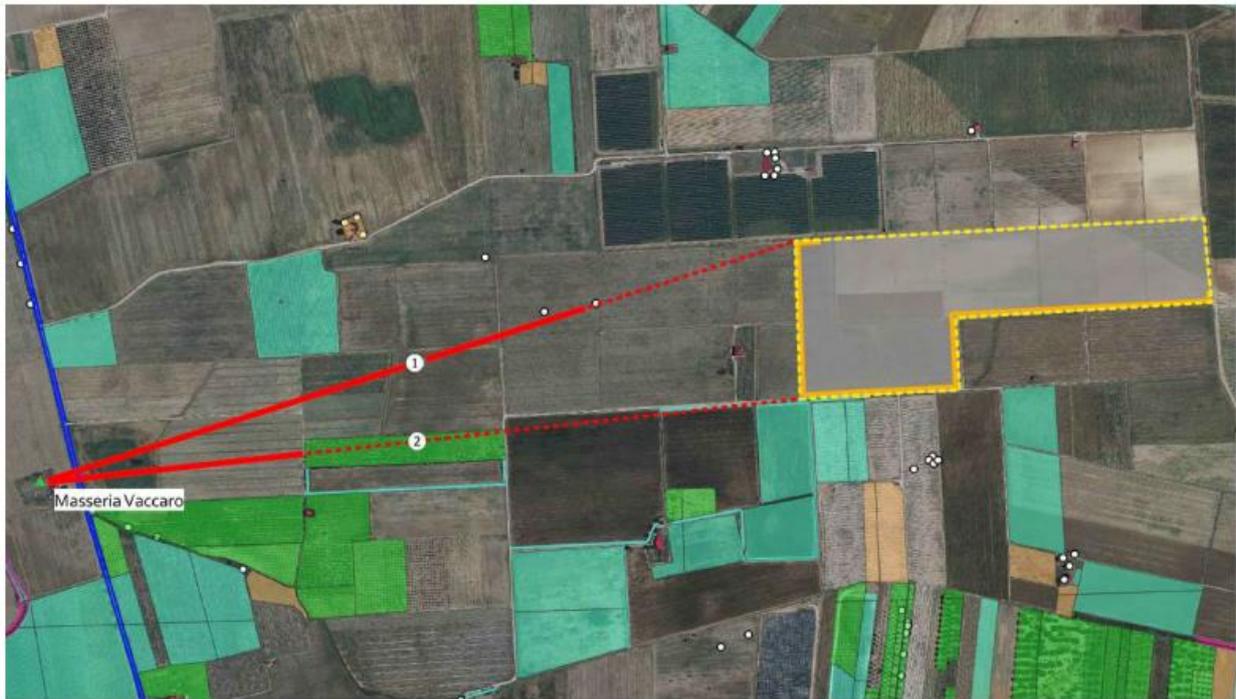
Figura 61: Analisi visiva dell'area di intervento con mappatura delle interferenze esistenti e opere di mitigazione a progetto da Masseria Vaccaro
