**OPERE DI COMPLETAMENTO A PROTEZIONE
E SALVAGUARDIA DEL MOLO SANTA MARIA**

PROGETTO DEFINITIVO

RELAZIONE GEOLOGICO TECNICA
Geoter S.r.L - Dott. Geologo Cruciani

Indagini geognostiche a mare di secondo stralcio per il dimensionamento delle strutture finalizzate alla ristrutturazione ed alla riqualificazione del Molo Santa Maria nel comune di Gaeta (LT)

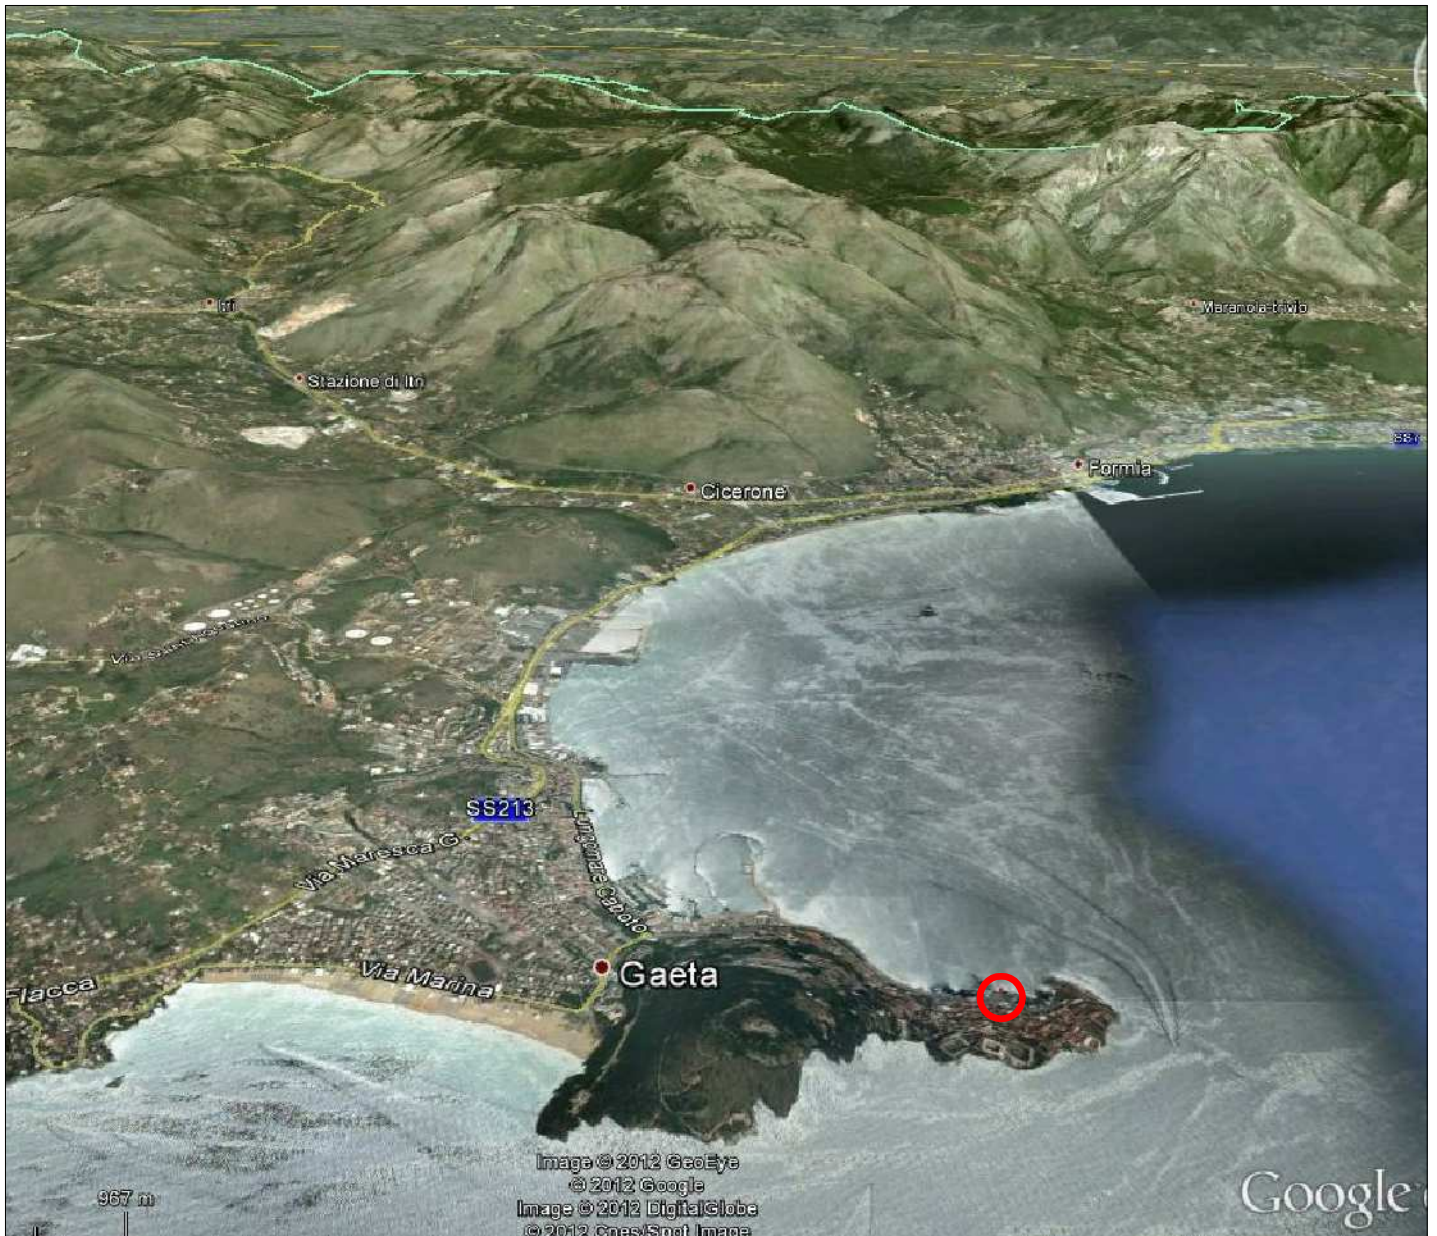
Fig. 3 - Stralcio Google Earth, con ubicazione dell'area di indagine.

La zona collinare posta ad Ovest della valle del Rio d'Itri, invece, si prolunga fino al mare con il promontorio di Gaeta, con dorsali (sempre di natura carbonatica) più blande e quote medie inferiori ai 500m s.l.m.; in questa zona ricade la porzione di costa oggetto dell'opera in progetto, come risulta dallo stralcio satellitare di Fig.3.

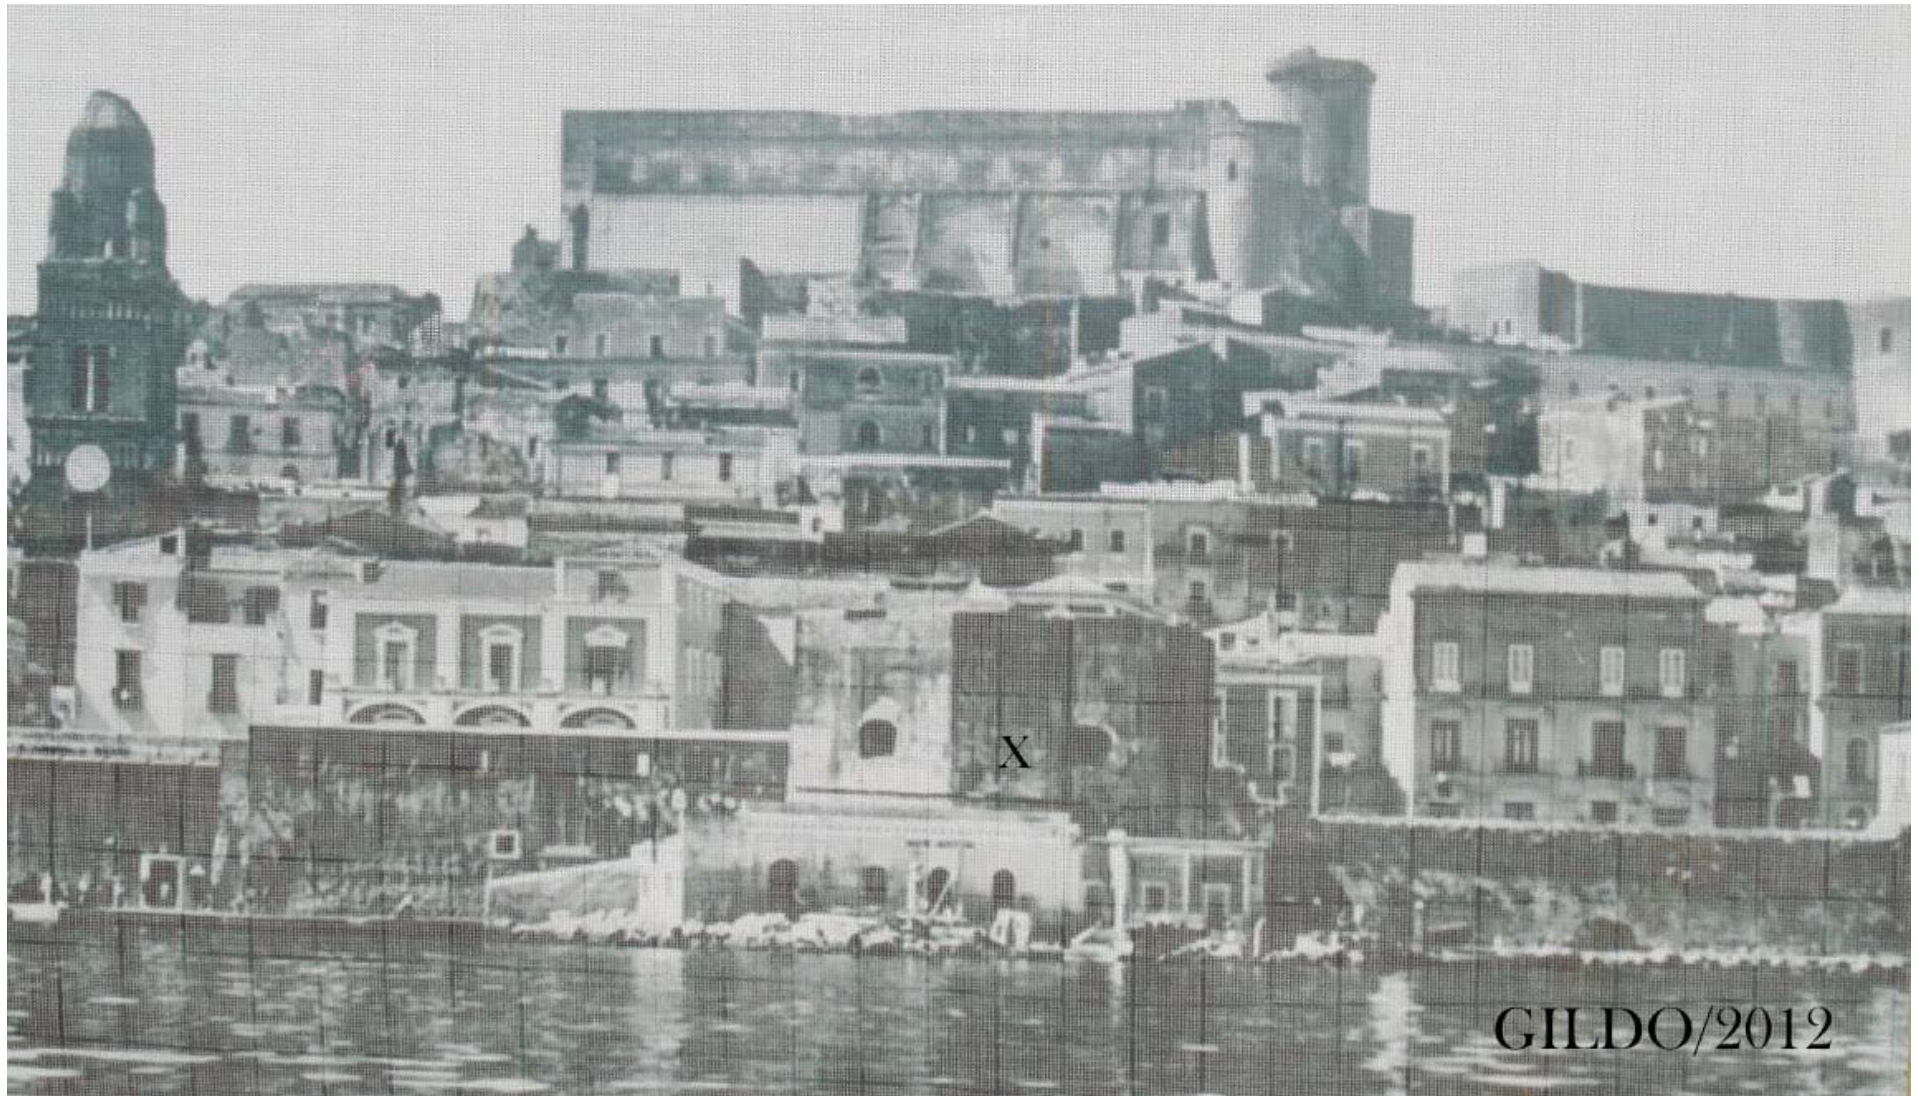
Foto 1 : Molo Sanità (indicato con la X) come era fino al 1930 circa. A destra e sinistra parte dei bastioni che circondavano completamente Gaeta e che furono distrutti, in parte, dai bombardamenti americani della II^a Guerra Mondiale. In parte, ciò che era sopravvissuto alle vicende belliche fu abbattuto per fare posto al lungomare (foto da cartolina gentilmente fornita da Ermenegildo Marzullo)

In particolare, l'area del Molo S. Maria, in origine Molo Sanità, ha subito diverse modifiche negli anni, legate alla presenza di strutture quali l'antico Bastione (Foto 1 e Foto 2) demolito in seguito (Foto 3), così come una struttura monopiano posta in testa al molo, anch'essa demolita (Foto 4).

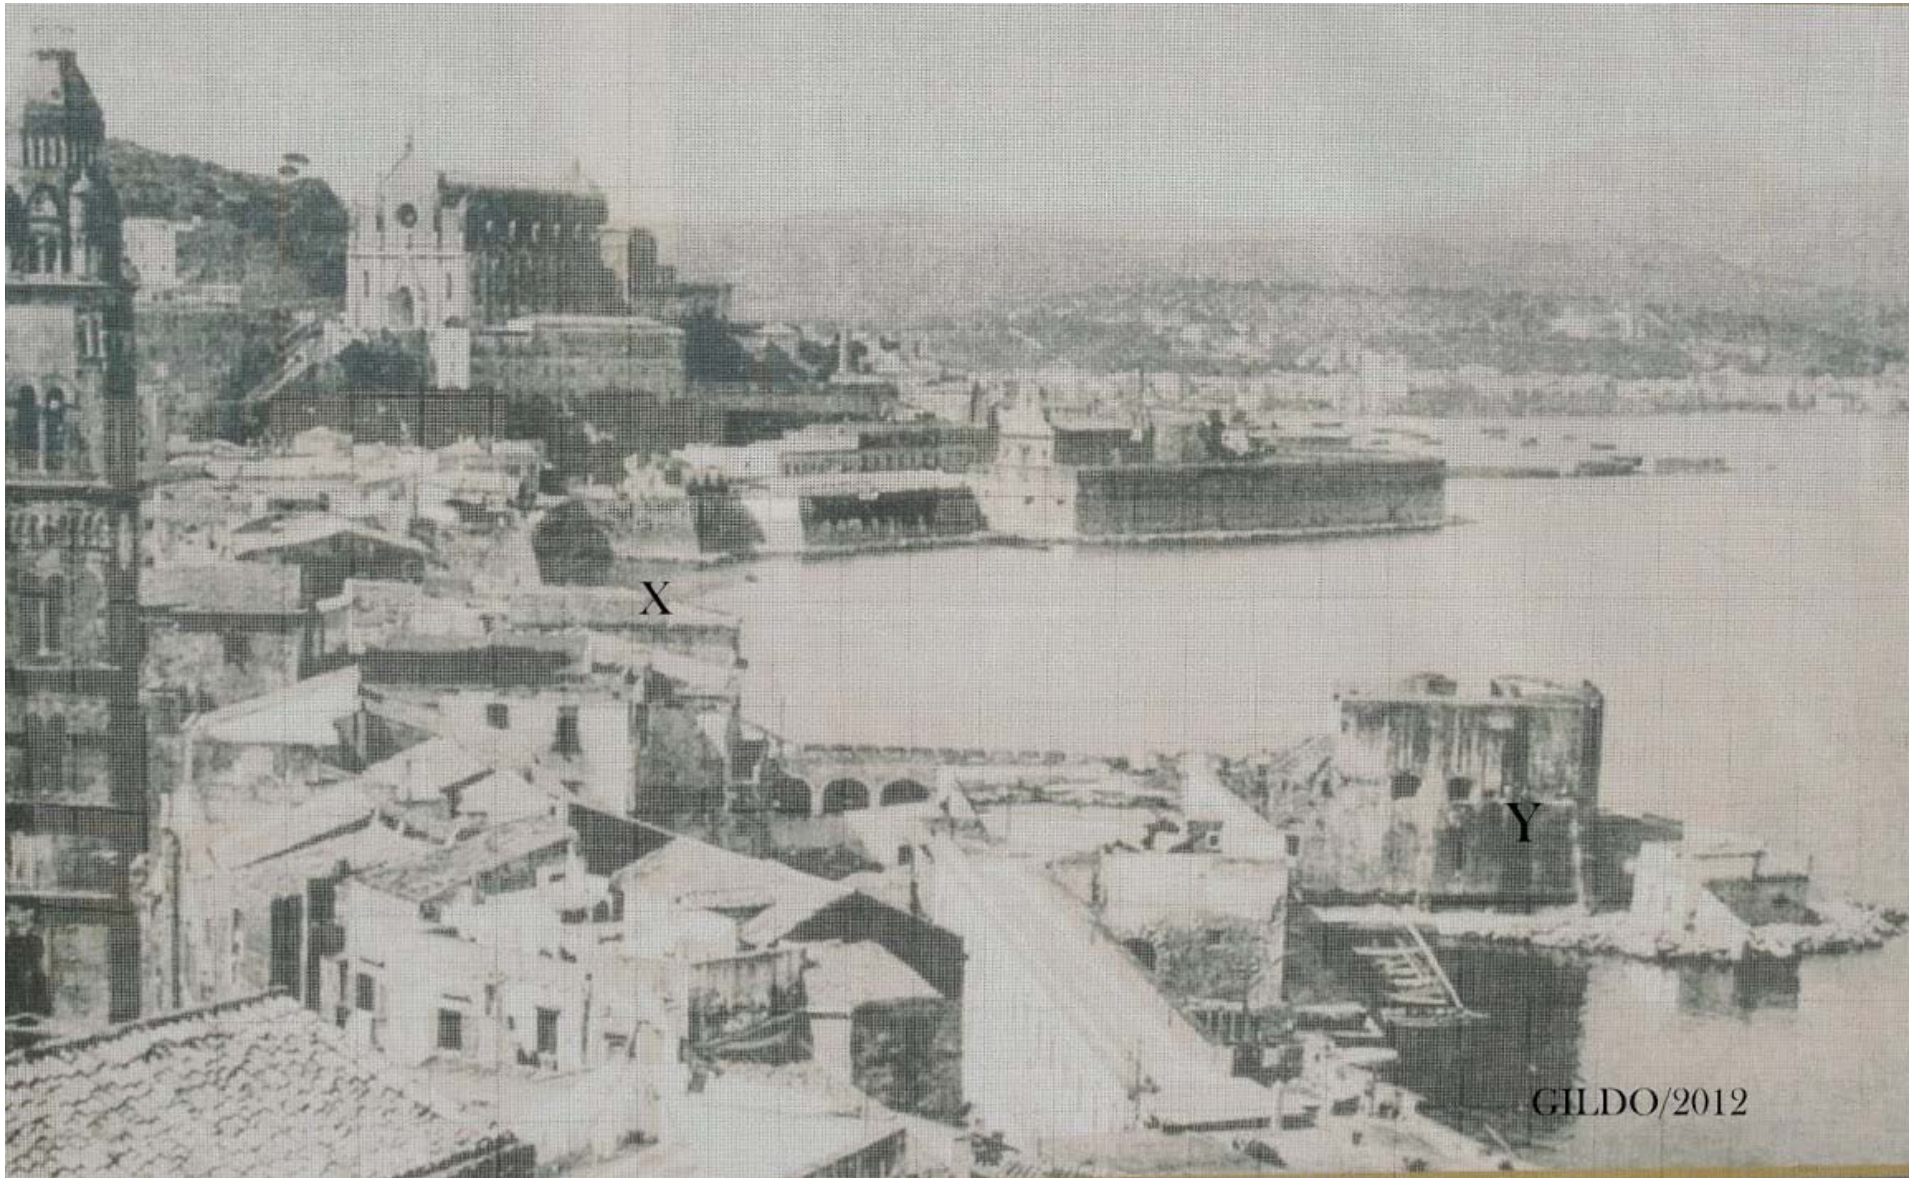
Foto 2 : Molo Sanità (indicato con la Y) visto da Oriente. Con la X è indicata l'area di litorale in cui si vede la linea di costa, attualmente occupata dal lungomare.
(foto da cartolina gentilmente fornita da Ermenegildo Marzullo)

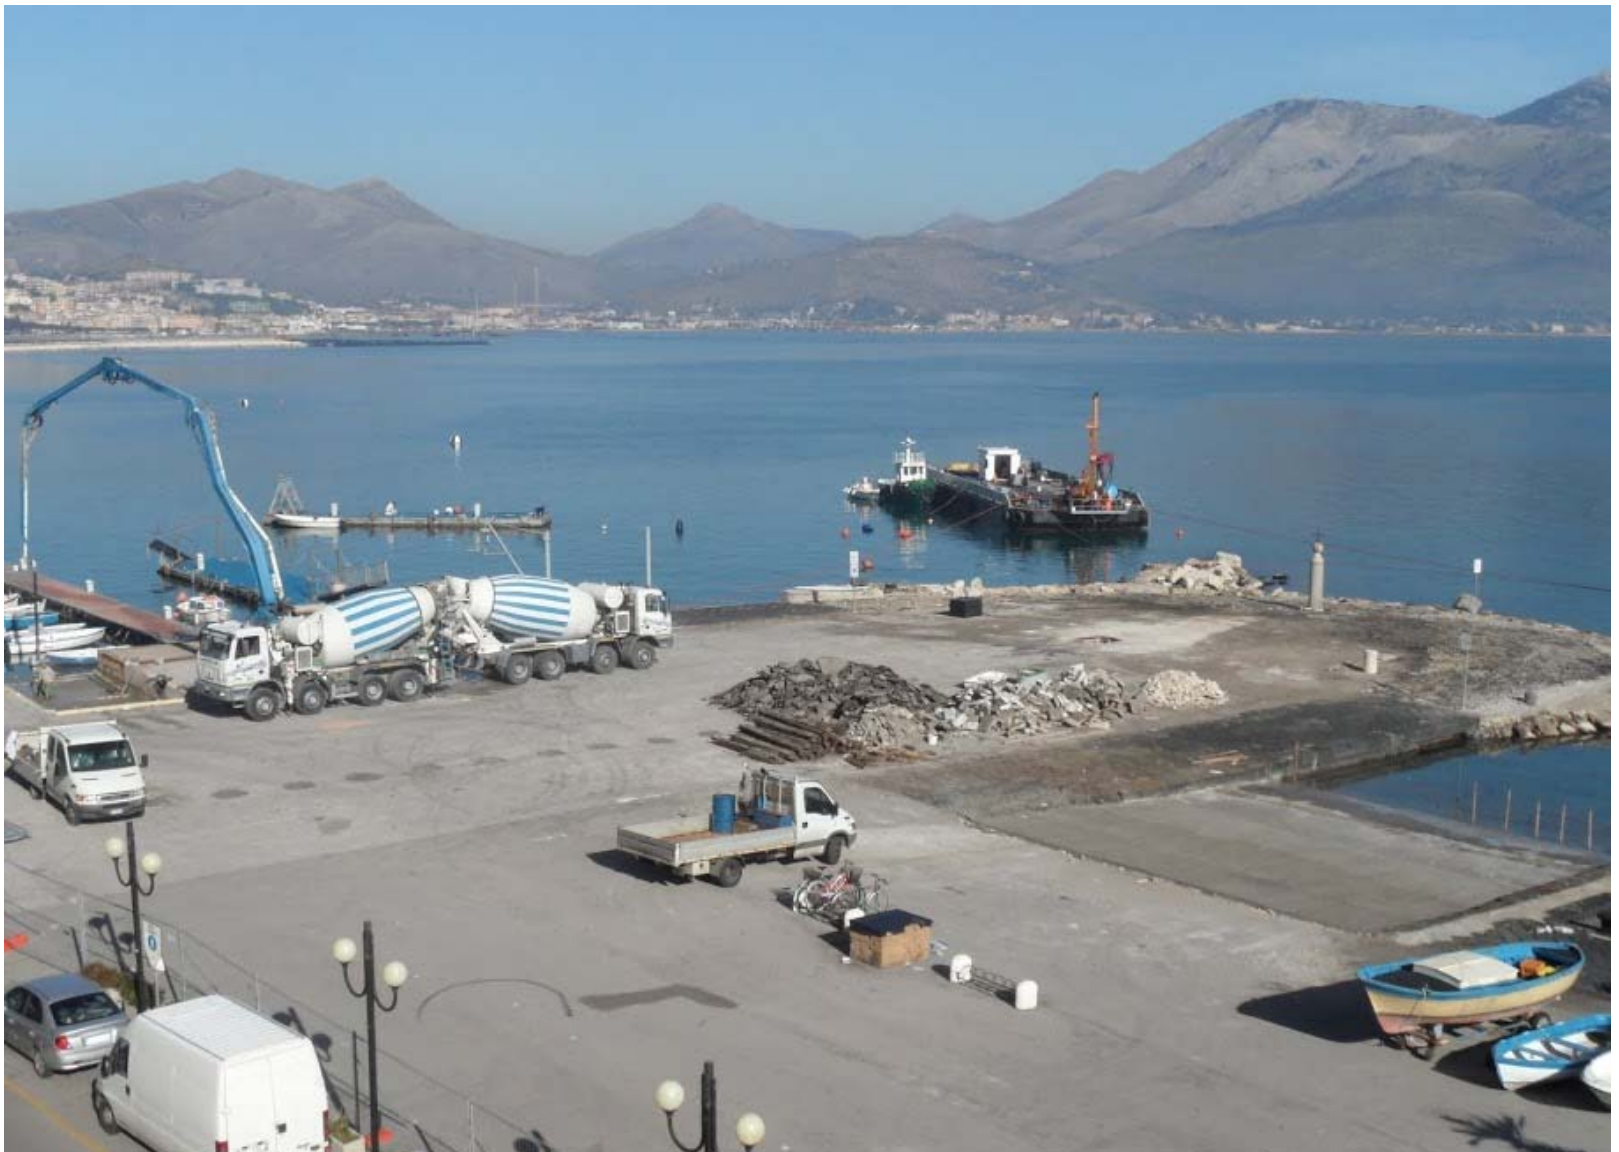
Foto.4 : Foto del Molo Santa Maria con evidenziata la Sonda Massenza MI6 – Geoter su Pontone durante l'esecuzione di SM1 (foto fornita da Ermenegildo Marzullo)

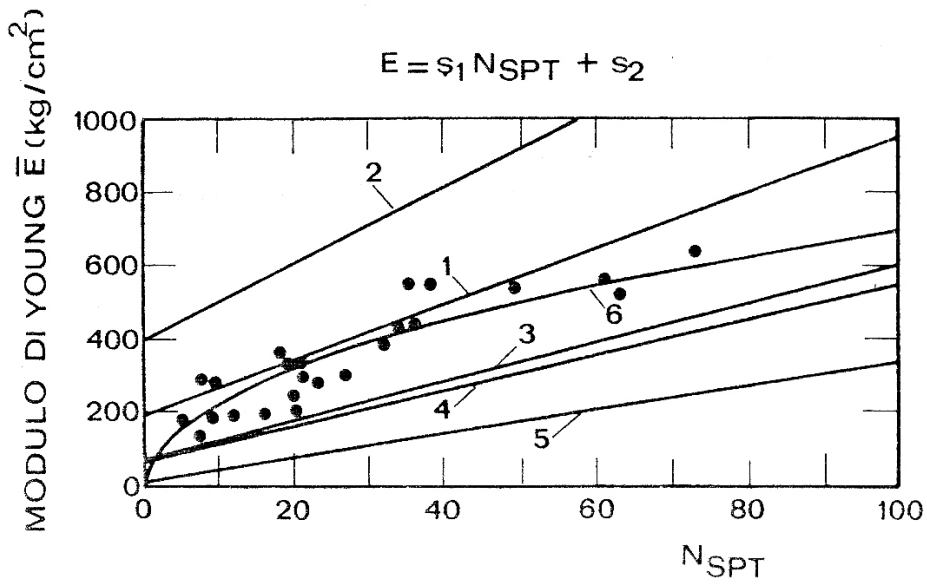
VALORI DI s_1 E s_2

CURVA	s_1 [MPa]	s_2 [MPa]	NOTE	RIFERIMENTO
1	0,756	18,75	SABBIA E GHIAIA NC	D'APPOLONIA ET AL., 1970
2	1,043	36,79	SABBIA SC	D'APPOLONIA ET AL., 1970
3	0,517	7,46	—	SCHULTZE & MENZENBACH, 1961
4	0,478	7,17	SABBIA SATURA	WEBB, 1970
5	0,316	1,58	SABBIA ARGILLOSA	WEBB, 1970

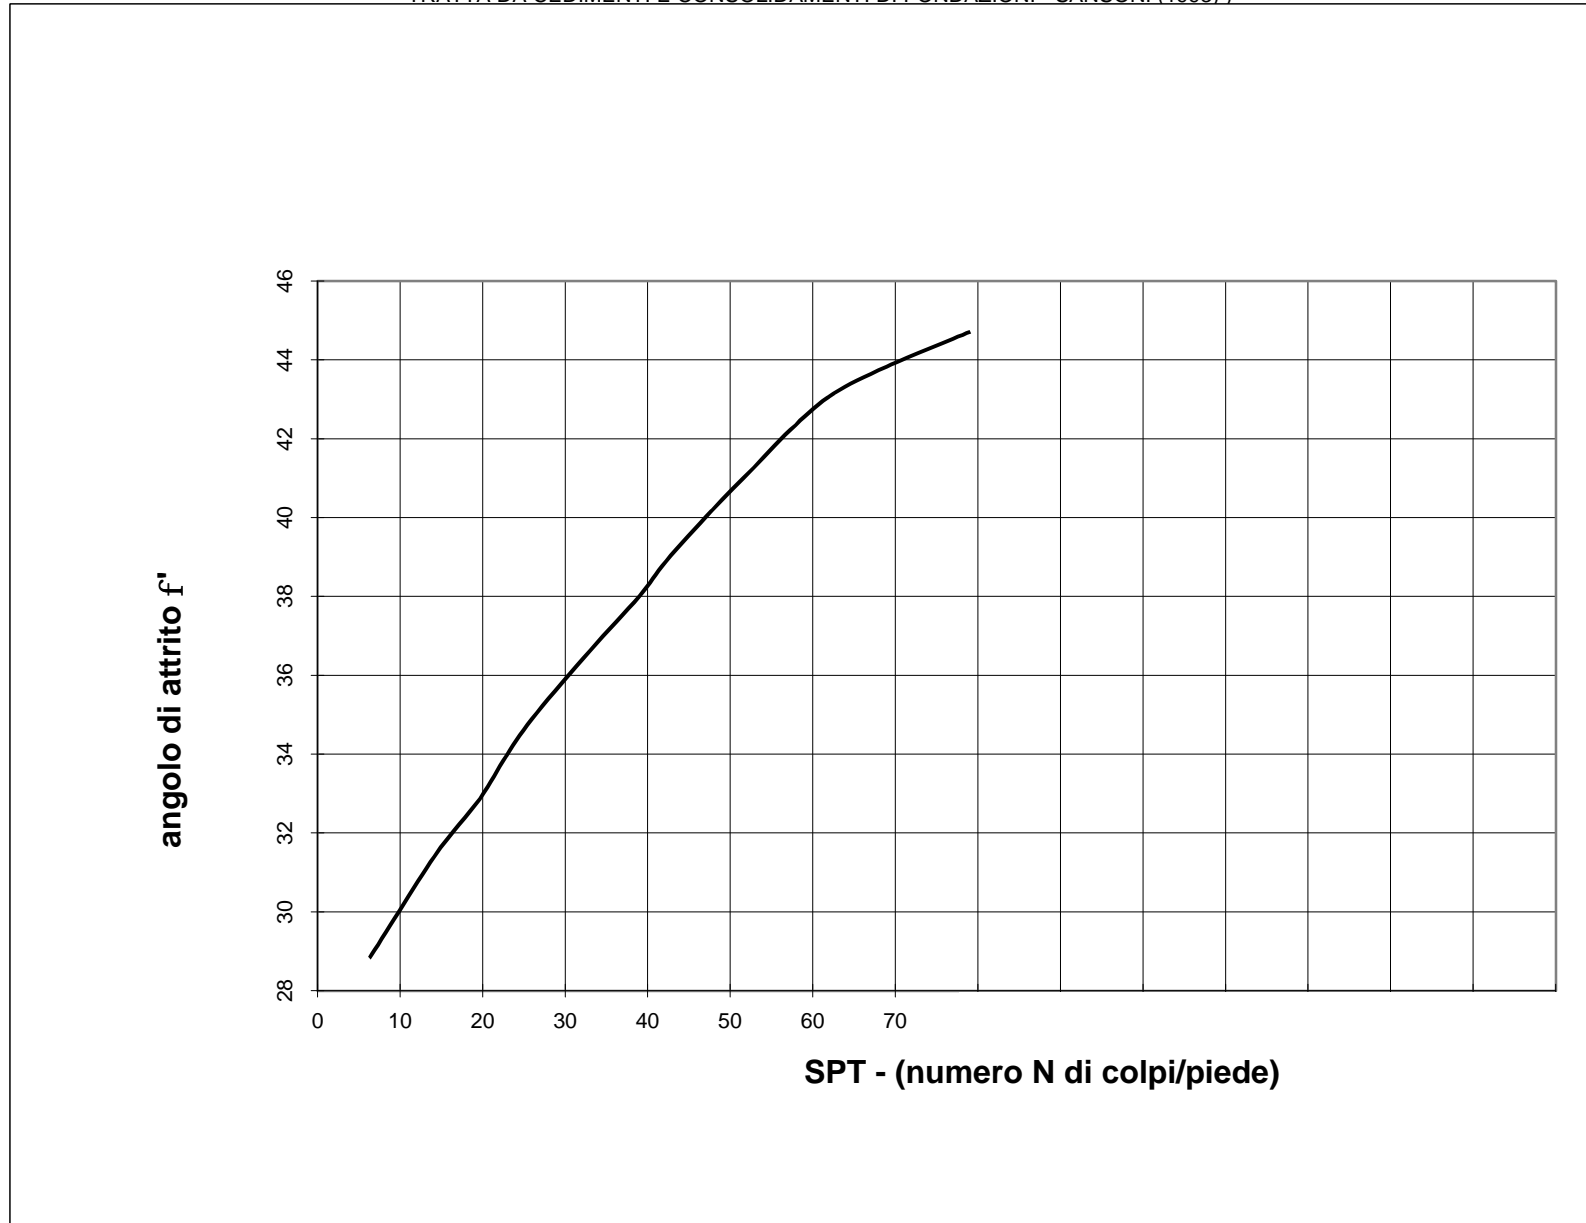
Fig.10 - CORRELAZIONE FRA N_{spt} ED ANGOLO DI ATTRITO INTERNO (PECK)

TRATTA DA CEDIMENTI E CONSOLIDAMENTI DI FONDAZIONI - SANSONI (1993)

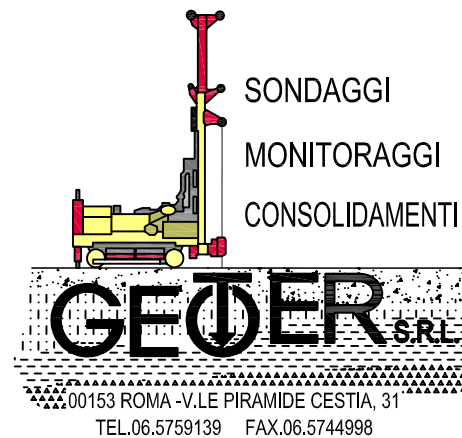
COMMITTENTE: AUTORITA' PORTUALE CIVIT. FIUM. E GAETA	SONDAGGIO: S1
CANTIERE: RIQUALIFICAZIONE PONTILE SANTA MARIA	LOCALITA': GAETA
QUOTA: ~0.6 m s.l.m.	SONDA PERFORATRICE: TEREDO DC 305
METODO DI PERF.: ASTE E CAROTIERE	RIVESTIMENTO: 37.00m
CASSETTE: 8	CORONE TIPO: WIDIA

Scala 1:130	Profondita'	Stratigrafia	Descrizione	N SPT	Campioni	POCKET	Carotaggio
1			BANCHINA, costituita da ghiaia, ciottoli e blocchi di natura calcarea in abbondante matrice limo sabbiosa a tratti limo. Da 6.25m in limo sabbioso e sabbia limosa. A 7.0m resti algali filiformi. Da 18.00m blocchi di conglomerato in limo sabbioso e sabbia limosa.				
2							
3							
4							
5							
6							
7							
8							
9							
10							
11							
12							
13							
14							
15							
16							
17							
18							
19							
20							
21							
22							
23							
24	23.30 - 23.80		LIMO ARGILLOSO di colore grigio verdastro.			1.90	
25			SABBIA DEBOLMENTE LIMOSA, di colore grigio verdastro, alla base ghiaiosa. La frazione sabbiosa è medio grossa. La ghiaia eterogenea, evoluta e dimensioni da centimetriche a pluricentriche.	25.50 4-15-23 25.95		1.80	
26							
27							
28	27.80		LIMO ARGILLOSO di colore avana e avana verdastro. Presenta frammenti carbonatici da subcentimetrici a pluricentrici.			2.40

29	28.80		SABBIA DEBOLMENTE LIMOSA di colore marrone verdastro. La frazione sabbiosa è medio fine.		28.50 C11 28.90	2.70	
30							
31	30.20		CIOTTOLI E BLOCCHI di natura calcarea in matrice limo sabbiosa e di sabbia di colore avana biancastro e marrone giallastro. Al tetto in matrice limo argillosa.	31.00 Rif. 31.12		5.50	
32							
33							
34							
35	34.50		CALCARE di colore da avana biancastro a nocciola, fratturato.				
36							
37	37.00		FINE SONDAGGIO.				
38

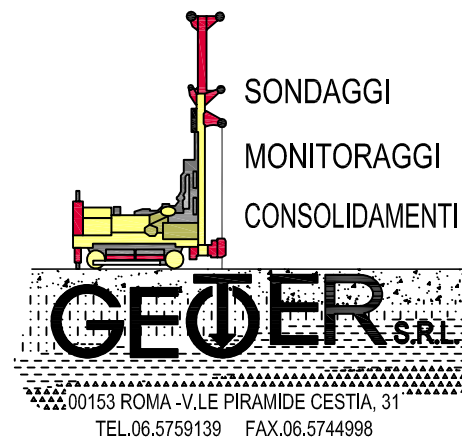
COMMITTENTE: AUTORITA' PORTUALE CIVIT. FIUM. E GAETA	SONDAGGIO: S2
CANTIERE: RIQUALIFICAZIONE PONTILE SANTA MARIA	LOCALITA': GAETA
QUOTA: ~0.6 m s.l.m.	SONDA PERFORATRICE: TEREDO DC 305
METODO DI PERF.: ASTE E CAROTIERE	RIVESTIMENTO: 40.00m
CASSETTE: 8	CORONE TIPO: WIDIA

Scala 1:144	Profondita'	Stratigrafia	Descrizione	N SPT	POCKET	Carotaggio	
	1		BANCHINA, costituita da ghiaia, ciottoli e blocchi di natura calcarea in abbondante matrice limo sabbiosa a tratti limo. Fino a 5.00m presenta sparsi rari blocchi di natura leucitica e tufacea. Alla base, da 17.50m blocchi di conglomerato in limo sabbioso e sabbia limosa.				
	2						
	3						
	4						
	5						
	6						
	7						
	8						
	9						
	10						
	11						
	12						
	13						
	14						
	15						
	16						
	17						
	18						
	19						
	20
