**OPERE DI COMPLETAMENTO A PROTEZIONE
E SALVAGUARDIA DEL MOLO SANTA MARIA**

INDAGINI GEOGNOSTICHE
Geoter S.r.L - Dott. Geologo Mantovani

Indagini geognostiche a mare di secondo stralcio
per il dimensionamento delle strutture finalizzate
alla ristrutturazione ed alla riqualificazione del Molo
Santa Maria nel comune di Gaeta (LT)

RAPPORTO TECNICO

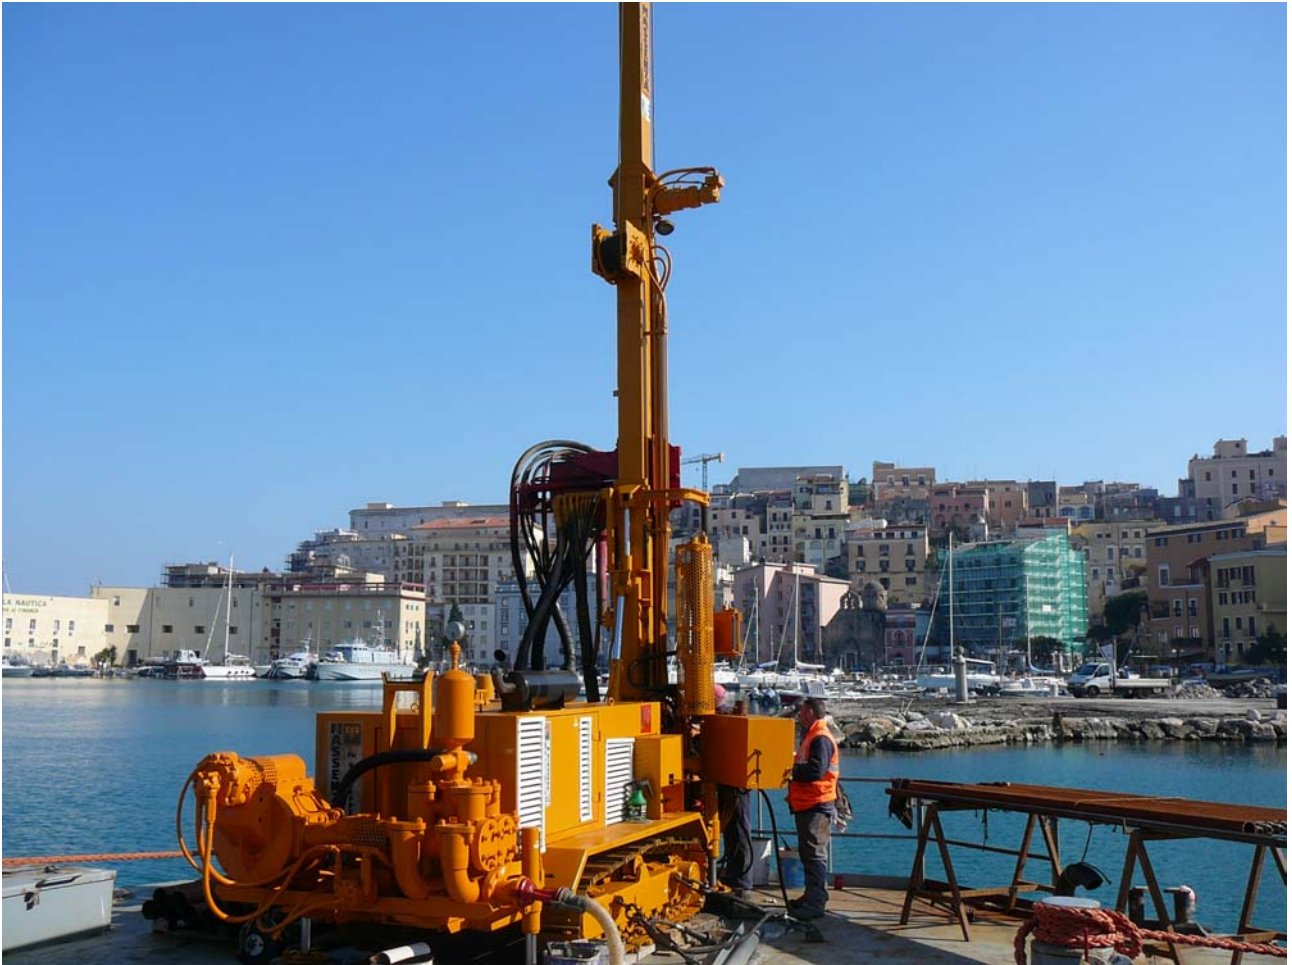
Foto 1. : Sonda Massenza MI6 su Piattaforma Galleggiante

Le perforazioni sono state realizzate in mare utilizzando la predetta sonda di perforazione installata su Piattaforma Galleggiante (Foto 1 e Foto 2), nel punto d'indagine indicato nell'allegata "PLANIMETRIA UBICATIVA".

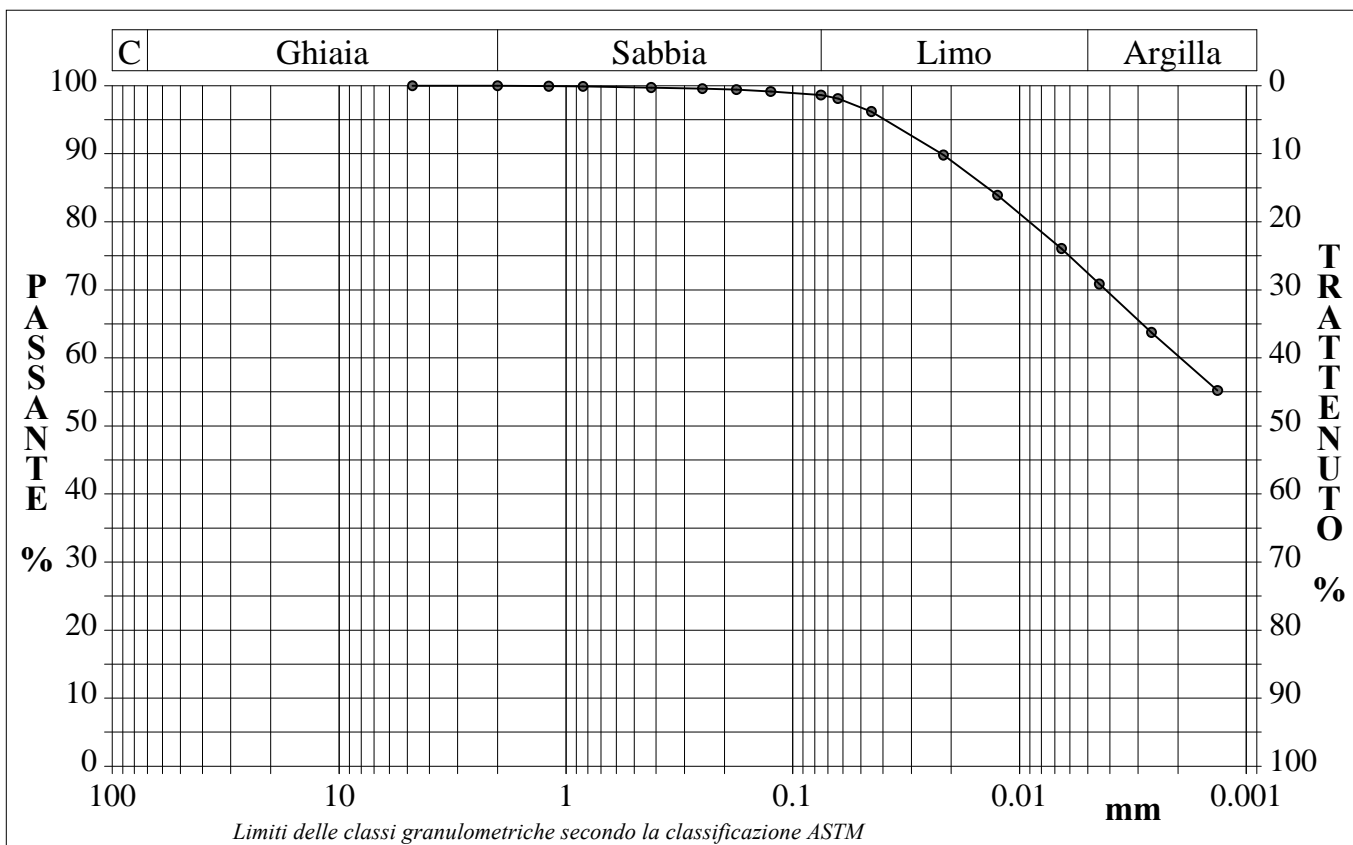
Modalità di prova: Norma ASTM D 422

Ghiaia	0,0 %	Passante setaccio 10 (2 mm)	100,0 %	D10	---	mm
Sabbia	1,4 %	Passante setaccio 40 (0.42 mm)	99,7 %	D30	---	mm
Limo	26,1 %	Passante setaccio 200 (0.075 mm)	98,6 %	D50	---	mm
Argilla	72,5 %			D60	0,00195	mm
Coefficiente di uniformità ---		Coefficiente di curvatura ---		D90	0,02213	mm

Diametro mm	Passante %	Diametro mm	Passante %	Diametro mm	Passante %	Diametro mm	Passante %	Diametro mm	Passante %
4,7500	100,00	0,2500	99,57	0,0450	96,20	0,0026	63,75		
2,0000	99,98	0,1770	99,43	0,0216	89,81	0,0013	55,23		
1,1900	99,93	0,1250	99,16	0,0125	83,88				
0,8410	99,89	0,0750	98,63	0,0065	76,07				
0,4200	99,73	0,0632	98,09	0,0044	70,86

Argilla limosa, di colore grigiastro bruno ($R_p = 20$ kPa).

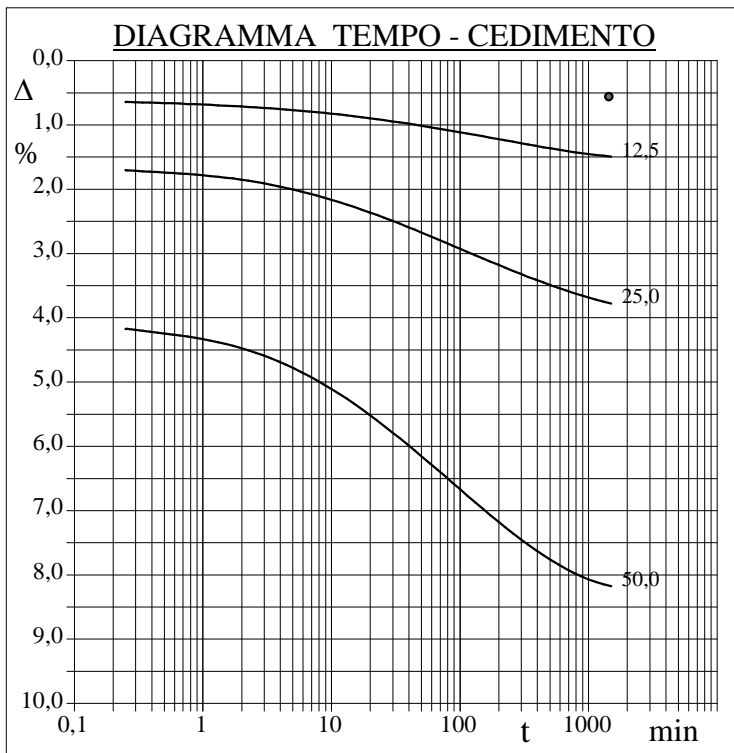
Caratteristiche del campione	
Peso di volume (kN/m ³)	15,31
Umidità (%)	62,0
Peso specifico	2,47
Altezza provino (cm)	1,95
Diametro provino (cm)	5,05
Sezione provino (cm ²)	20,02
Volume provino (cm ³)	39,03
Volume dei vuoti (cm ³)	23,84
Indice dei vuoti	1,57
Porosità (%)	61,07
Saturazione (%)	97,8

Pressione kPa	Cedim. mm/100	Indice Vuoti	Cc
6,3	10,9	1,554	
12,5	29,0	1,530	0,079
25,0	73,5	1,472	0,195
50,0	159,3	1,359	0,375
100,0	273,4	1,208	0,499
200,0	387,8	1,058	0,501
400,0	500,4	0,909	0,493
800,0	612,3	0,762	0,490
1600,0	725,4	0,613	0,495
3200,0	839,1	0,463	0,498
800,0	802,0	0,512	
200,0	749,9	0,581	
50,0	697,6	0,650	
12,5	647,5	0,716

Argilla limosa, di colore grigiastro bruno (Rp = 20 kPa).
