**OPERE DI COMPLETAMENTO A PROTEZIONE
E SALVAGUARDIA DEL MOLO SANTA MARIA**

PROGETTO DEFINITIVO

RELAZIONE GEOLOGICA
Dott. Geologo Bianchi

**Oggetto: CARATTERIZZAZIONE FISICA, MECCANICA E SISMICA RELATIVA AD
ALCUNI TERRENI INTERESSATI DAL PROGETTO PER LA REALIZZAZIONE
DI CARPENTERIE ED ARMATURE PLINTO GRU**

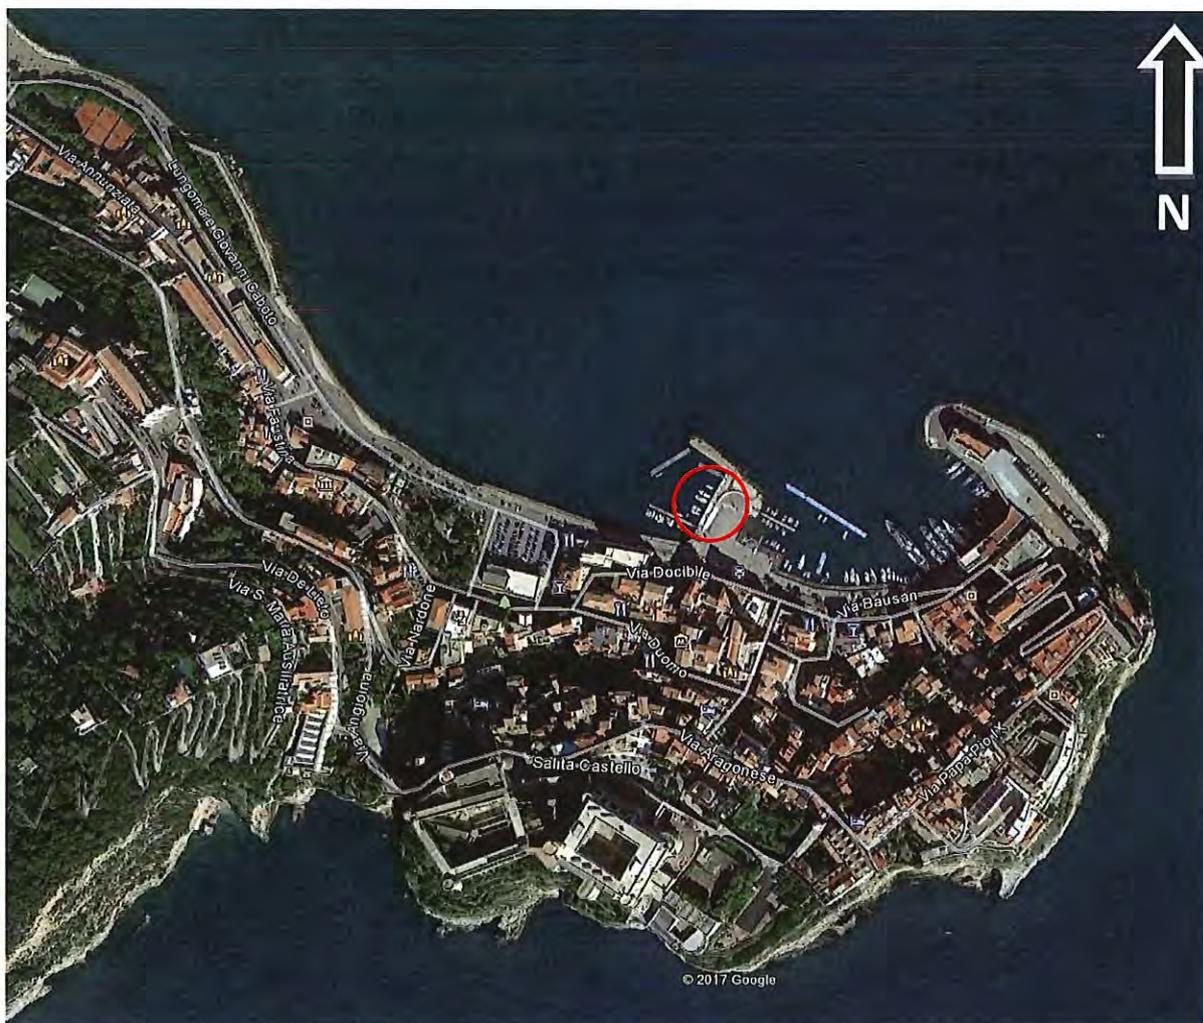
Figura 1: Stralcio foto aerea dell'area di interesse

L'area in esame è situata all'interno del Golfo di Gaeta (Fig.2), nel settore orientale del comune di Gaeta, lungo il litorale, in prossimità del Molo S.Maria e nel tratto di mare ad esso antistante come risulta dalla stralcio C.T.R. n° 415160 (fig.3).

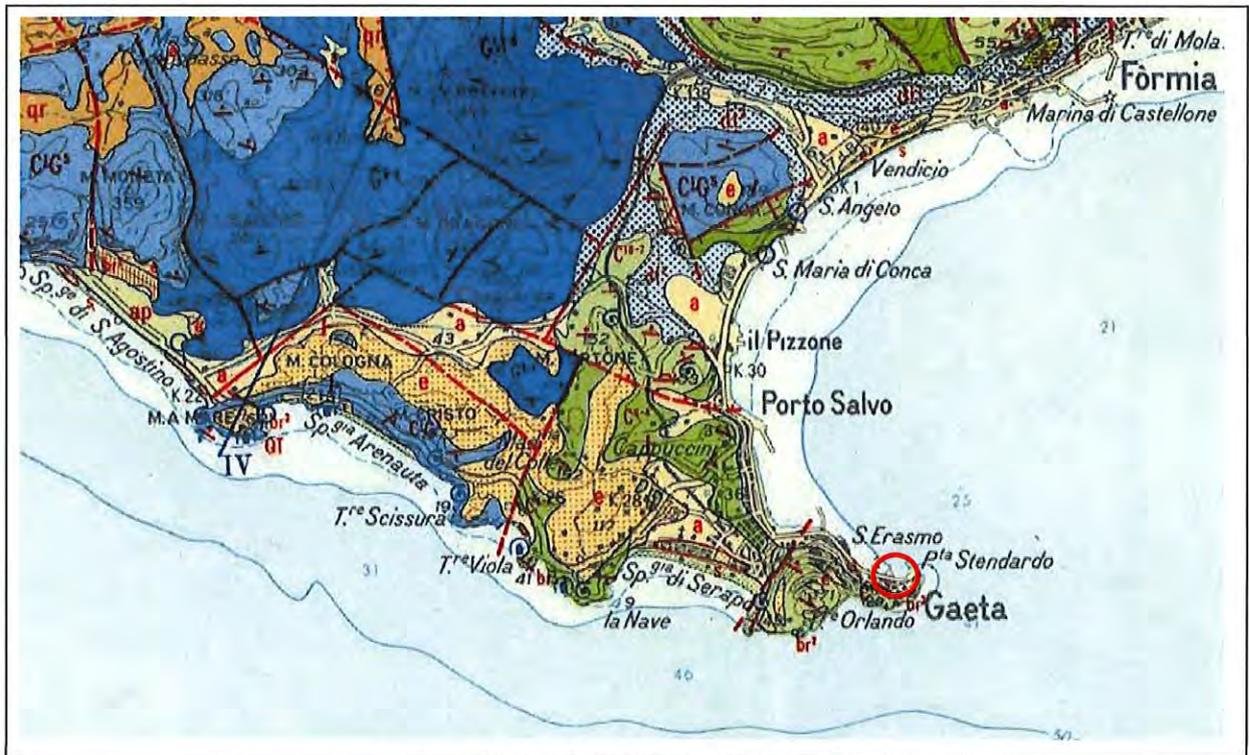
Figura 4 Stralcio Carta Geologica 1:100.000

Il sito esaminato ricade nel settore sud-occidentale del Foglio n. 171-Gaeta della Carta Geologica d'Italia scala 1 : 100.000. (Fig.4).

La fascia costiera nel sito m oggetto, come risulta dallo stralcio della Carta Geologica, riportato in fig.4, è interessata da insediamenti antropici produttivi che per svolgere le loro attività hanno posto in opera delle massicciate composte da pietrame e blocchi calcarei.

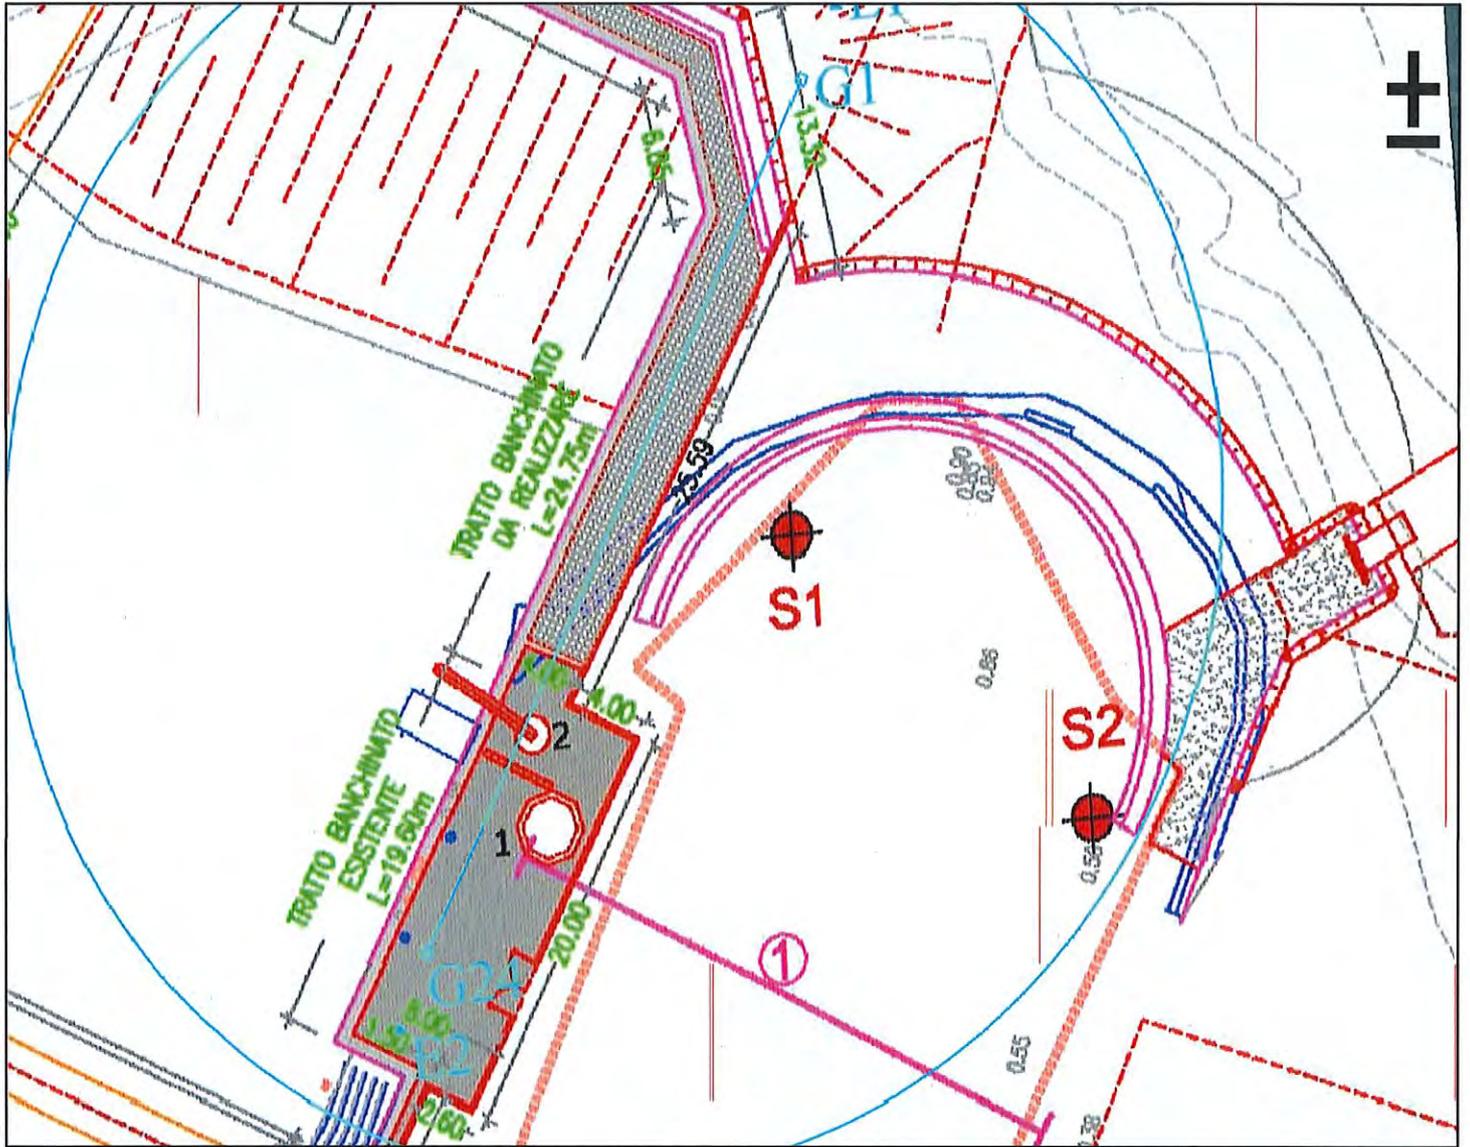
Stralcio catastale ubicazione indagini Scala 1:5 00

- linea sismica masw
- G1 posizione geofonc
- ▲ E1 tiro esterno sx
- ▲ E2 tiro esterno dx
- ⊠ Sondaggio

Allegato 1 Ubicazione dell'area e delle indagini, Scala 1:1000

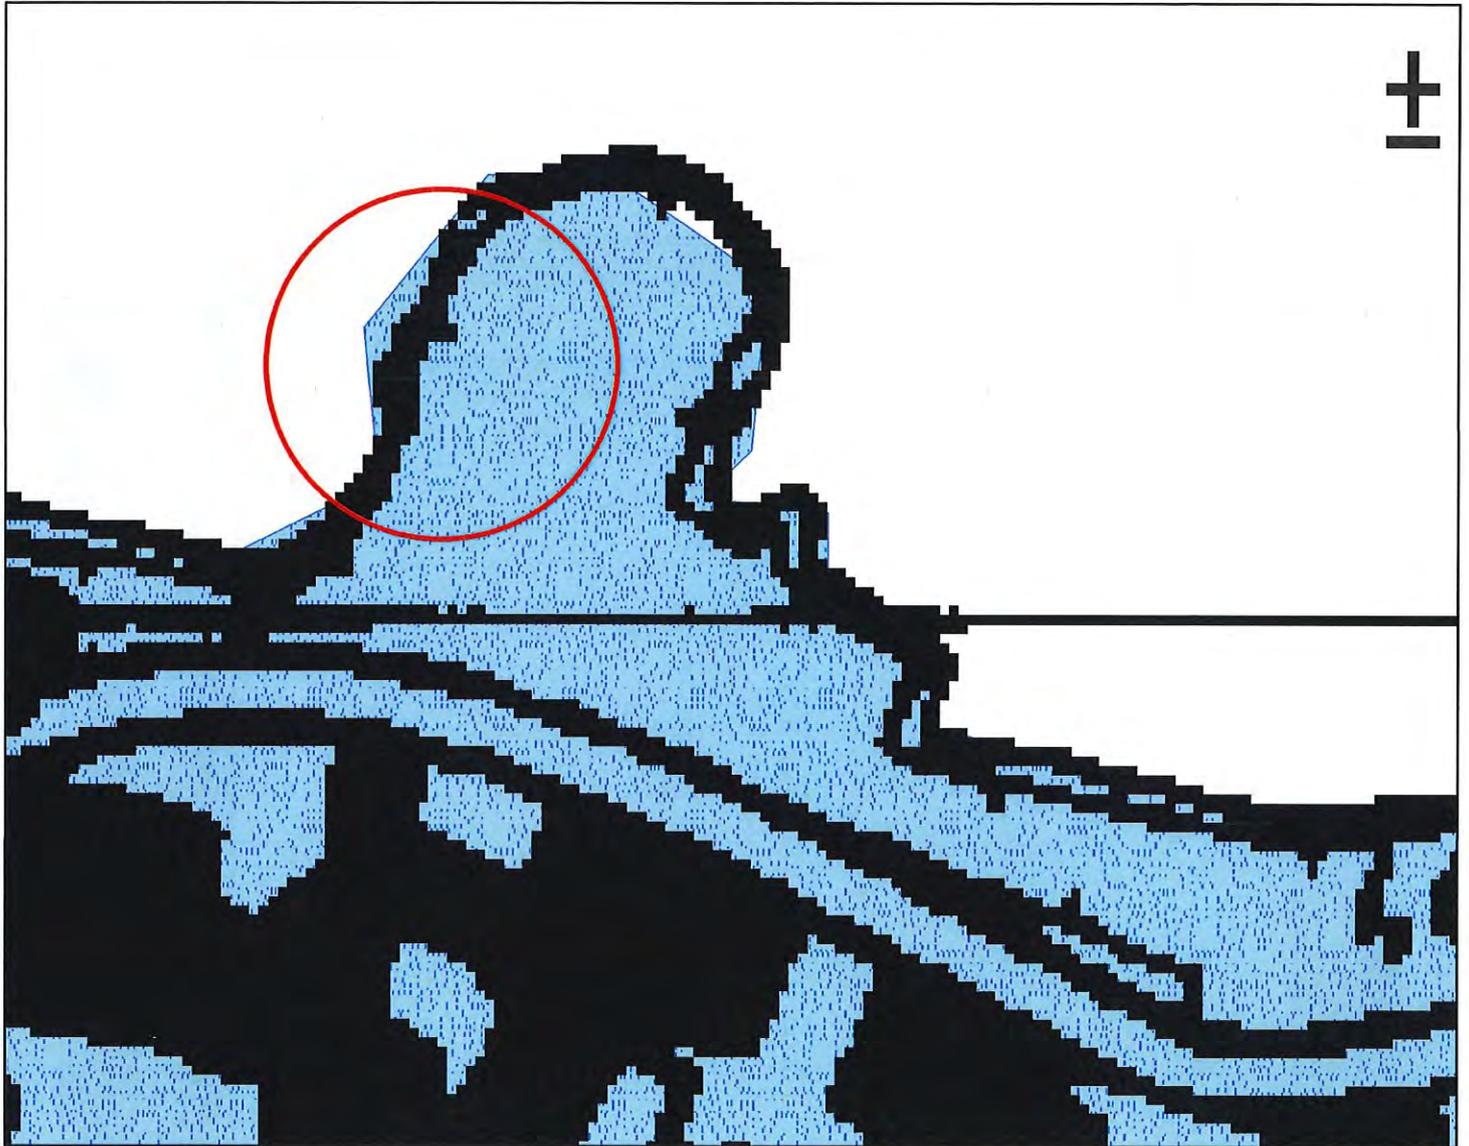
Stralcio carta geolitologica Scala 1:1 000

- Area di Indagine
- Alluvioni ghiaiose, sabbiose, argillose attuali e recenti anche terrazze e coperture colluviali ed eluviali (Olocene)

Allegato 3 Carta Geologica Scala 1:1000

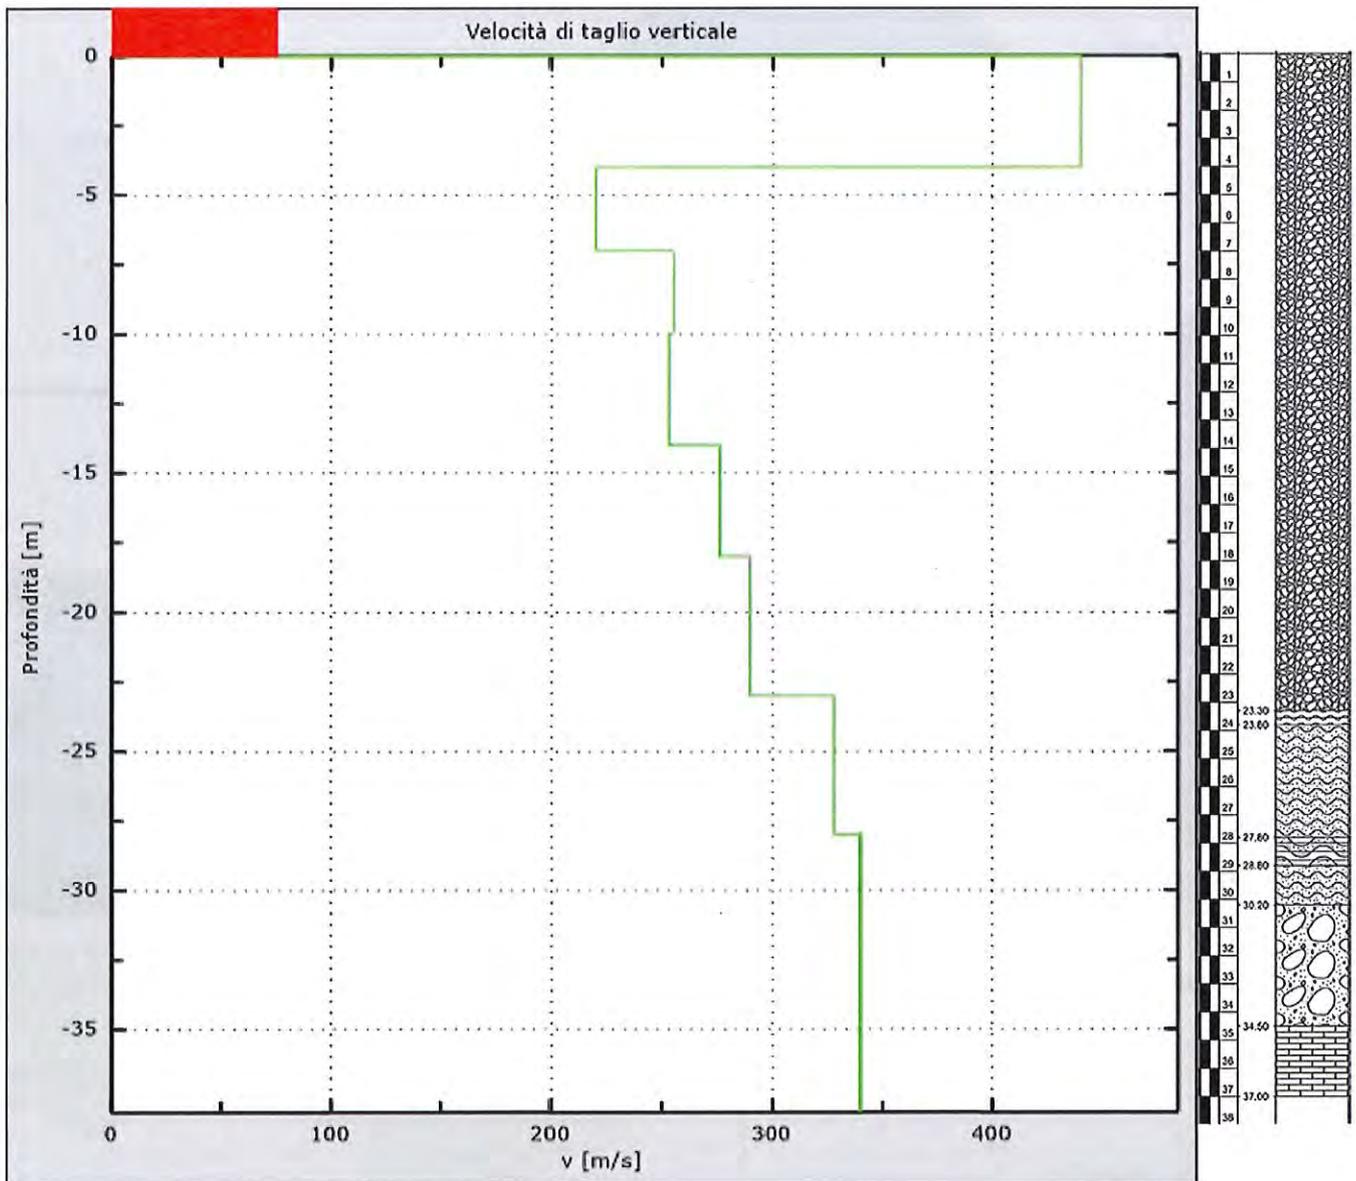
Allegato 4

Sezione geosismica

plinto di fondazione

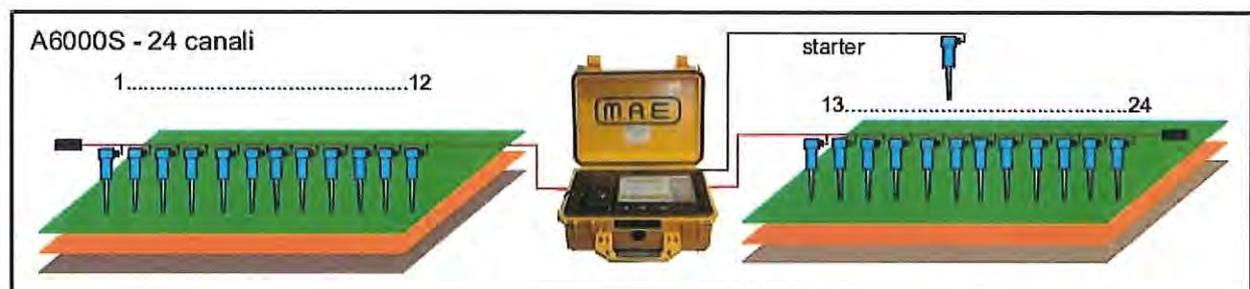
Figura 1 Configurazione array

- Sismografo MAE A6000S 24 bit, matr. M044025
- N. 24 geofoni Geospace GS11D 4,5 Hz, Piastra di battuta

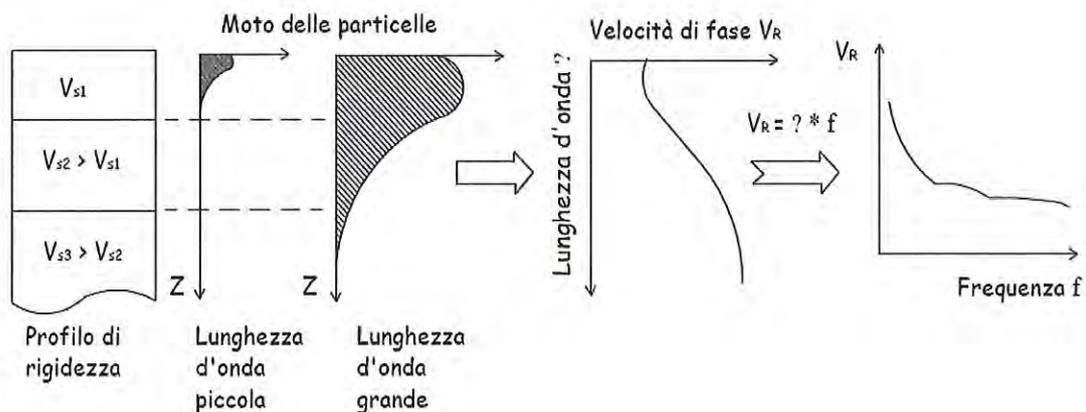
Figura 2 Proprietà dispersive delle onde di superficie in un mezzo stratificato (da Lai et al., 2001, modificata)

Il metodo Masw (Multichannel Analysis of Surface Waves) è una tecnica di indagine non invasiva che permette di individuare il profilo di velocità delle onde di taglio V_s , sulla base della misura delle onde superficiali eseguita in corrispondenza di diversi sensori (geofoni nel caso specifico) posti sulla superficie del terreno. Il contributo predominante alle onde superficiali è dato dalle onde di Rayleigh, che viaggiano con una velocità correlata alla rigidità della porzione di terreno interessata dalla propagazione delle onde. In un mezzo stratificato le onde di Rayleigh sono dispersive (fenomeno della dispersione geometrica), cioè onde con diverse lunghezze d'onda si propagano con diverse velocità di fase (o di gruppo) apparente (Achenbach, J.D., 1999, Aki, K. and Richards, P.G., 1980) ovvero la velocità fase (o di gruppo) apparente delle onde di Rayleigh dipende dalla frequenza di propagazione. La natura dispersiva delle onde superficiale è correlabile al fatto che onde ad alta frequenza con lunghezza d'onda corta si propagano negli strati più superficiali e quindi danno informazioni sulla parte più superficiale del terreno, invece onde a bassa frequenza (lunghezza d'onda lunga) si propagano negli strati più profondi e quindi interessano gli strati più profondi del terreno. Il metodo Masw è di tipo attivo in quanto le onde superficiali sono generate in un punto sulla superficie del terreno (energizzazione con mazza battente parallelamente all'array) e misurate da un'array lineare di geofoni. Il metodo attivo generalmente consente di ottenere una velocità di fase (o curva di dispersione) sperimentale apparente nel range di frequenze compreso tra 5-10 Hz e 70-100 Hz, quindi fornisce informazioni sulla parte più superficiale del terreno, generalmente compreso nei primi 30-50 m, in funzione della rigidità del terreno e della caratteristica della sorgente.

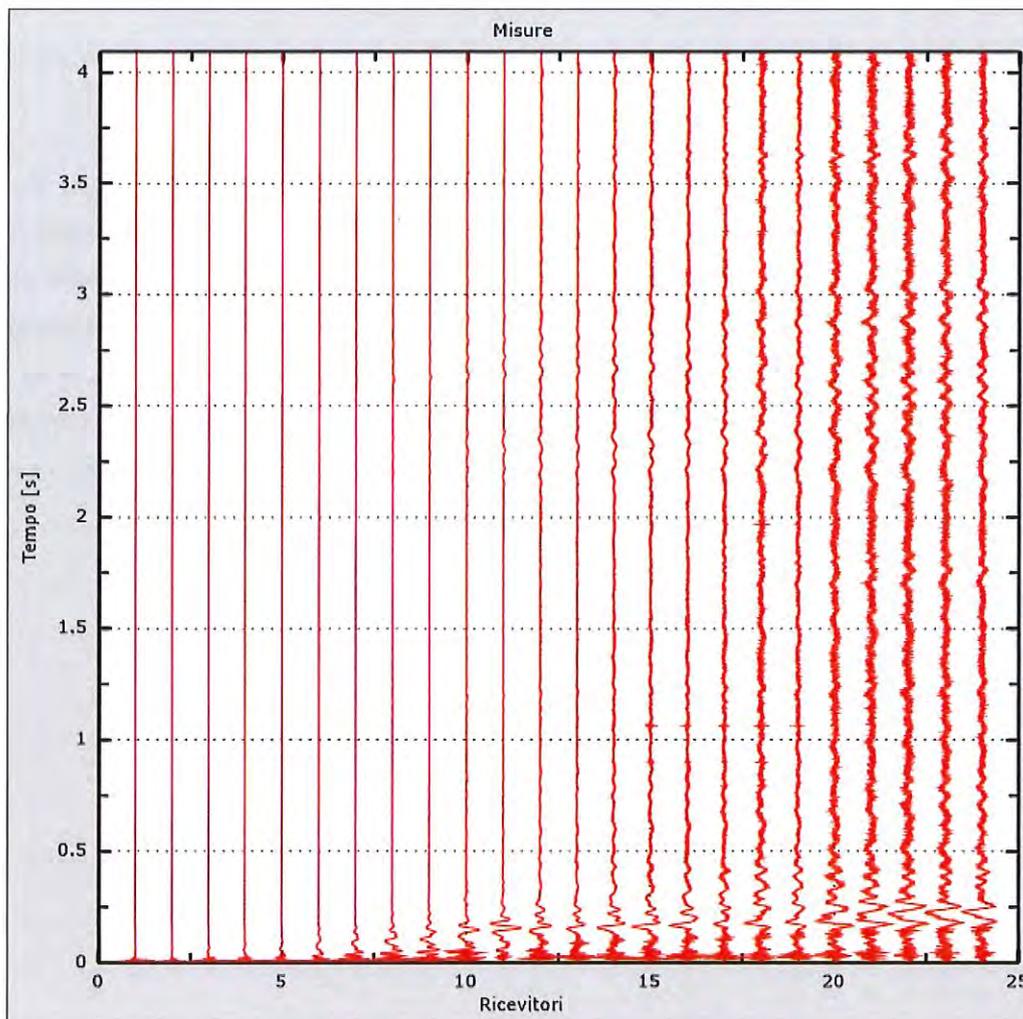
Figura 3 Tracce sperimentali masw

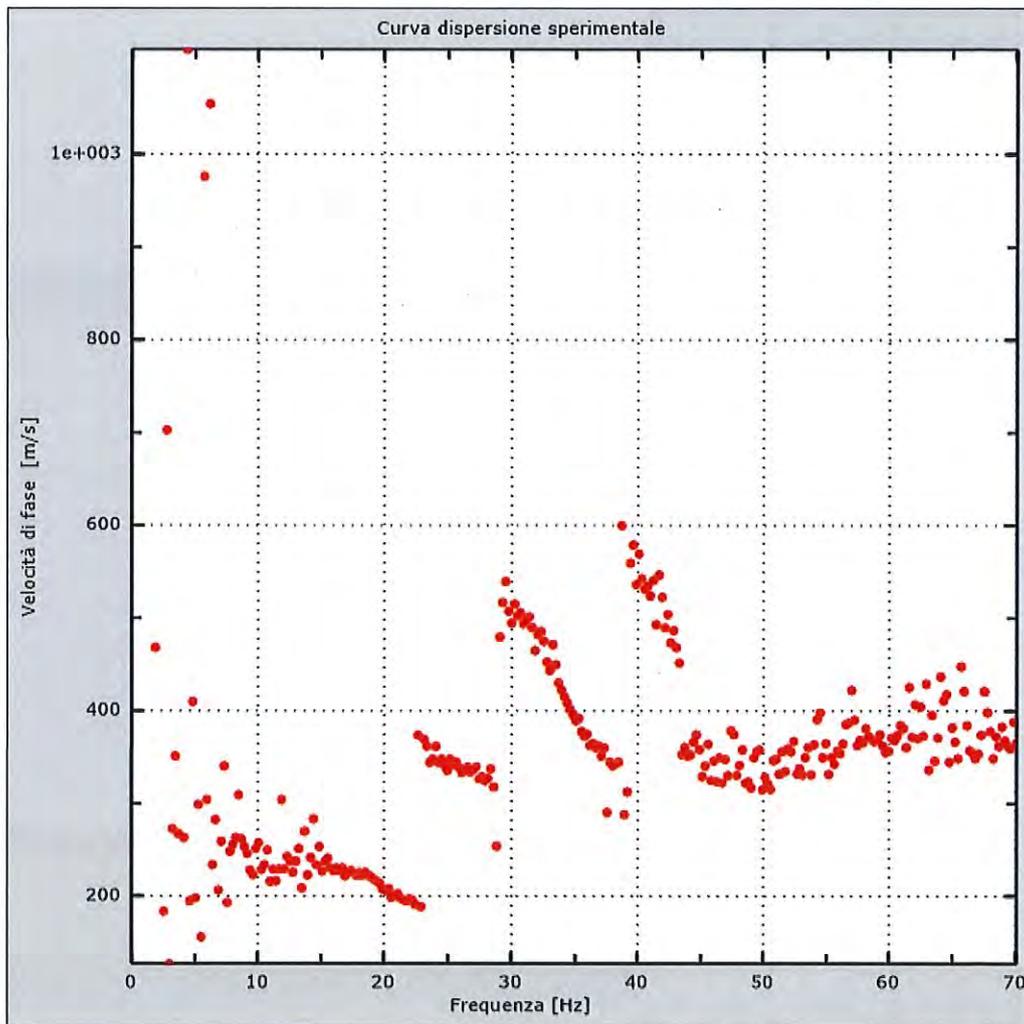
Figura 4 Curva dispersione sperimentale

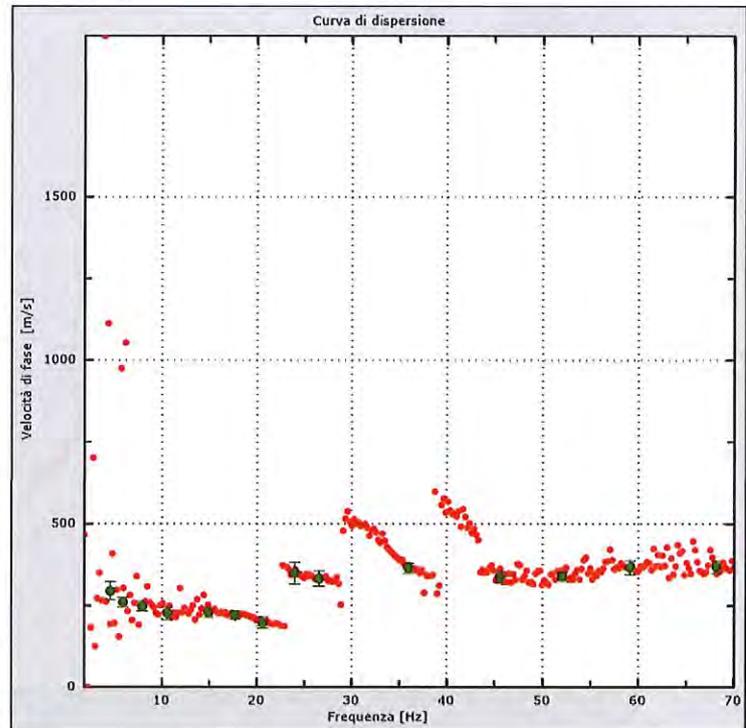
Figura 5 Curva di dispersione f-v

Freq. [Hz]	V. fase [m/s]	V. fase min [m/s]	V. fase Max [m/s]
4.57952	295.072	267.571	322.573
5.90915	261.224	246.416	276.032
7.90359	248.531	233.723	263.34
10.5628	227.377	208.337	246.416
14.8586	229.492	214.684	244.3
17.6712	221.03	210.453	231.607
20.5862	197.76	180.836	214.684
23.9614	350.074	316.226	383.922
26.5184	333.15	309.88	356.421
35.928	364.882	350.074	379.691
45.5934	337.381	320.457	354.305
52.0369	339.497	326.804	352.19
59.1453	366.998	345.843	388.153
68.197	369.113	350.074	388.153

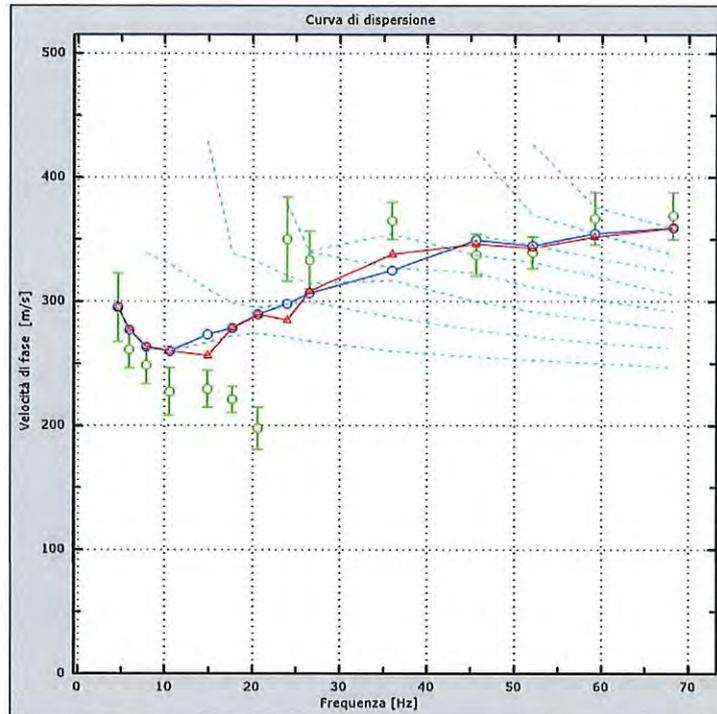
Figura 6 Velocità numeriche – punti sperimentali (verde), modi di Rayleigh (ciano), curva apparente (blu), curva numerica (rosso)

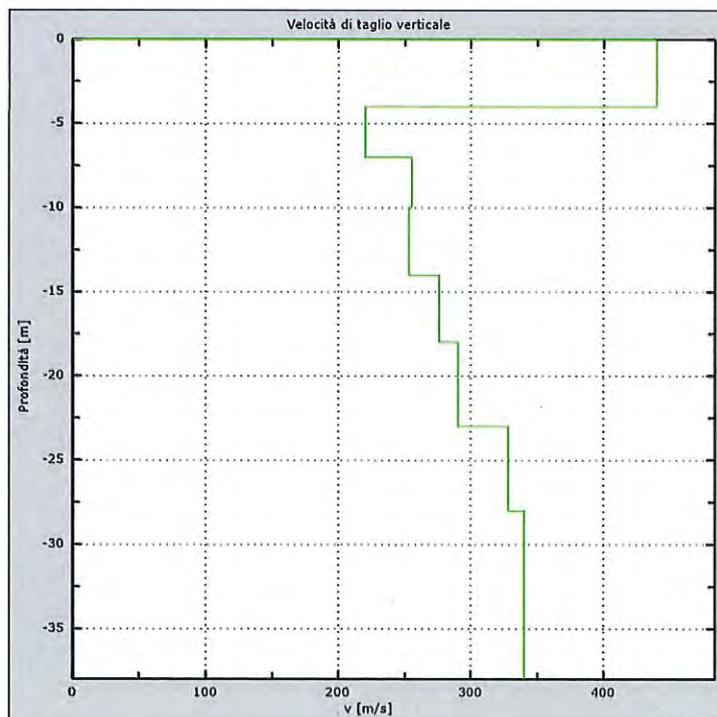
Figura 7 Profilo Vs numerico

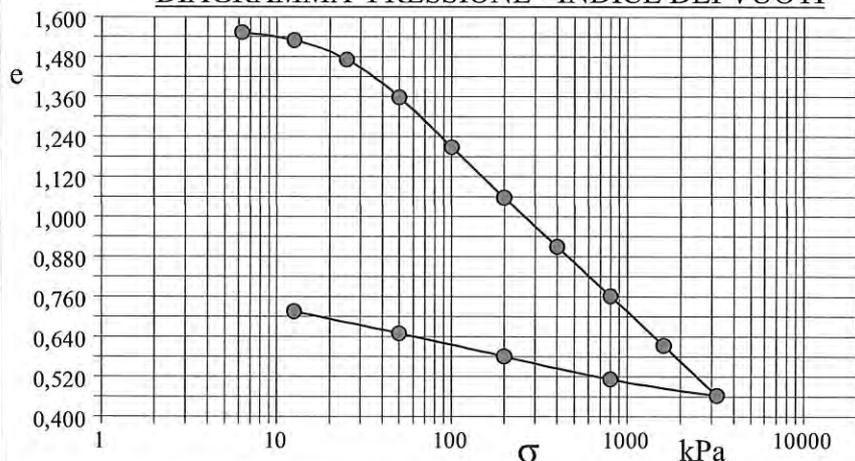
DIAGRAMMA PRESSIONE - INDICE DEI VUOTI

Pressione kPa	Cedim. mm/100	Indice Vuoti	Cc
6,3	10,9	1,554	
12,5	29,0	1,530	0,079
25,0	73,5	1,472	0,195
50,0	159,3	1,359	0,375
100,0	273,4	1,208	0,499
200,0	387,8	1,058	0,501
400,0	500,4	0,909	0,493
800,0	612,3	0,762	0,490
1600,0	725,4	0,613	0,495
3200,0	839,1	0,463	0,498
800,0	802,0	0,512	
200,0	749,9	0,581	
50,0	697,6	0,650	
12,5	647,5	0,716

Argilla limosa, di colore grigiastro bruno (Rp = 20 kPa).

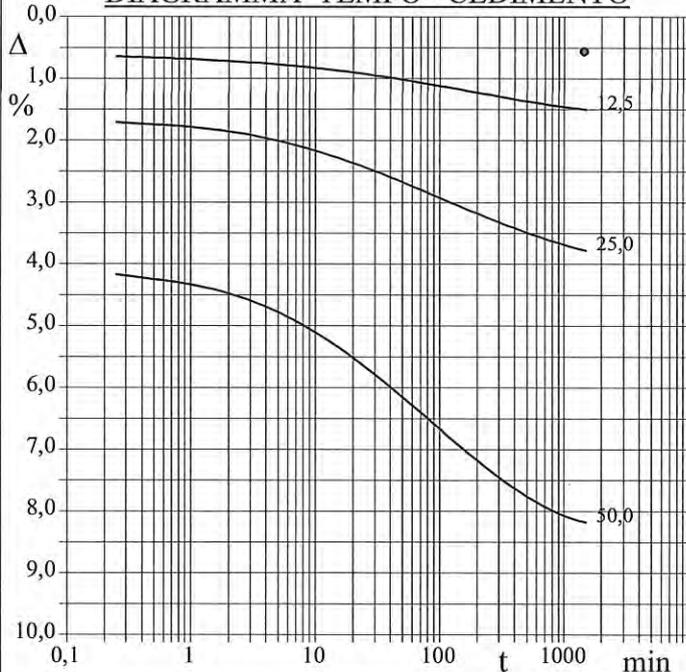
DIAGRAMMA TEMPO - CEDIMENTO

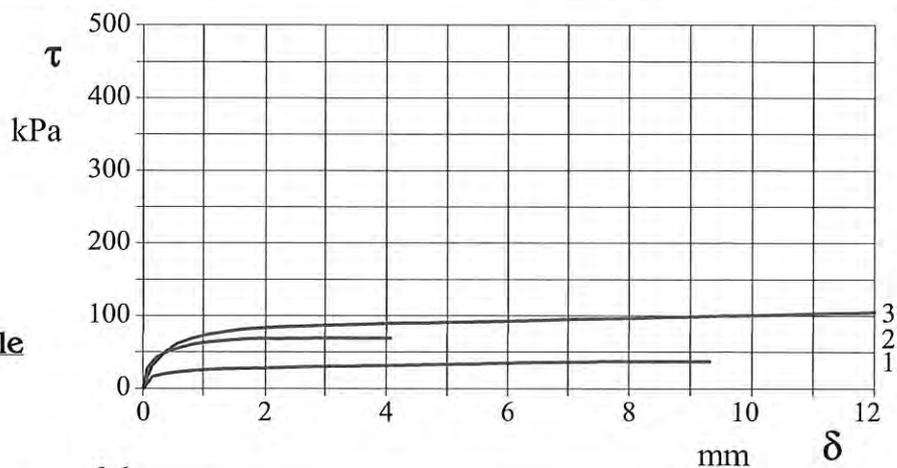
DIAGRAMMA
Tensione
Deformazione orizzontale

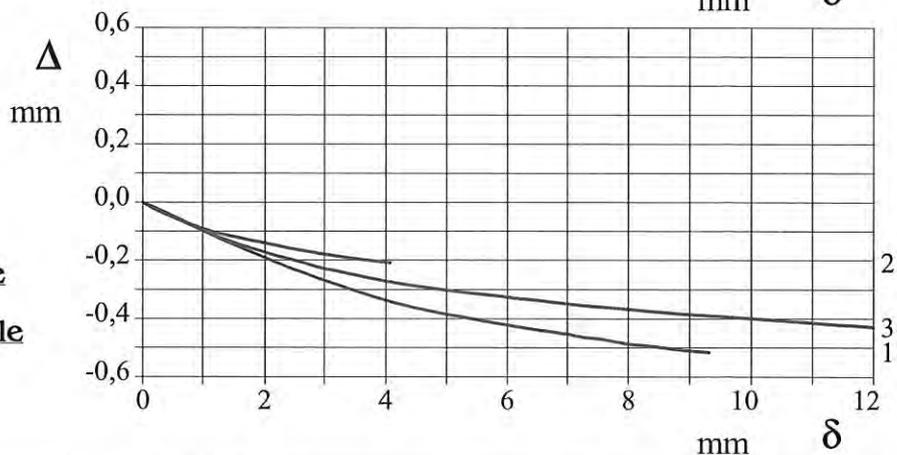
DIAGRAMMA
Deformazione verticale
Deformazione orizzontale

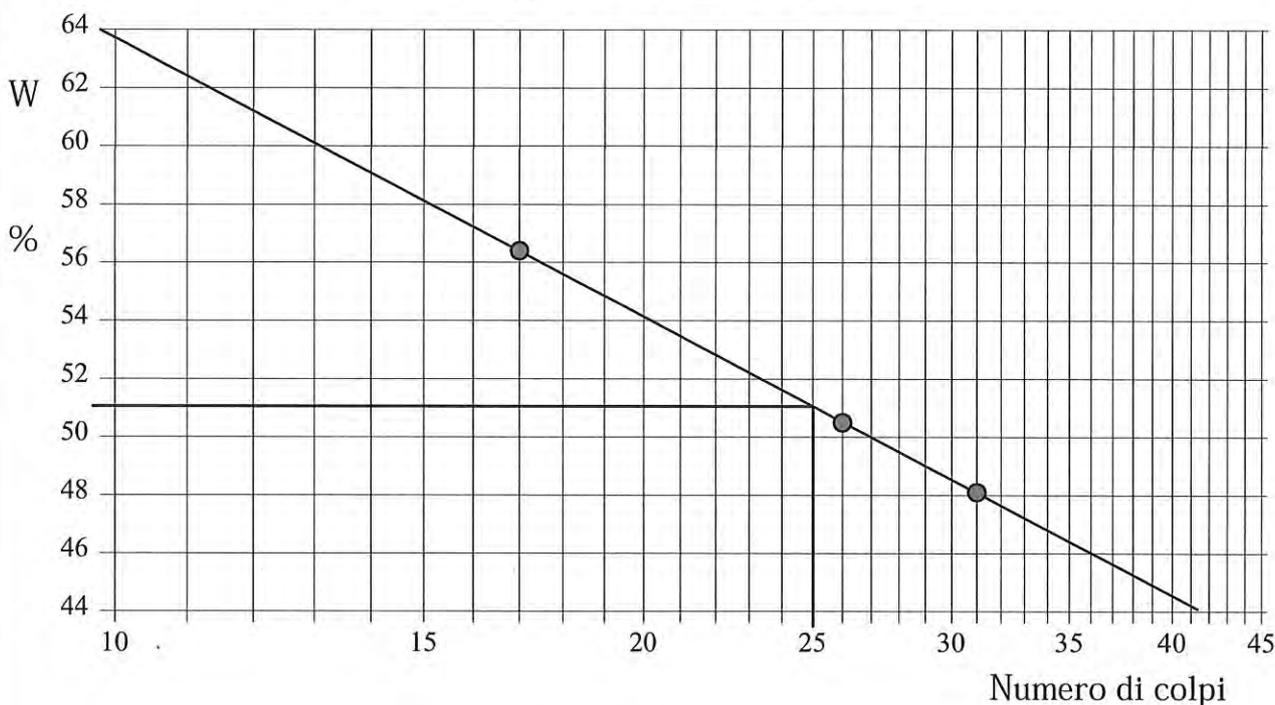
Determinazione del Limite di liquidità

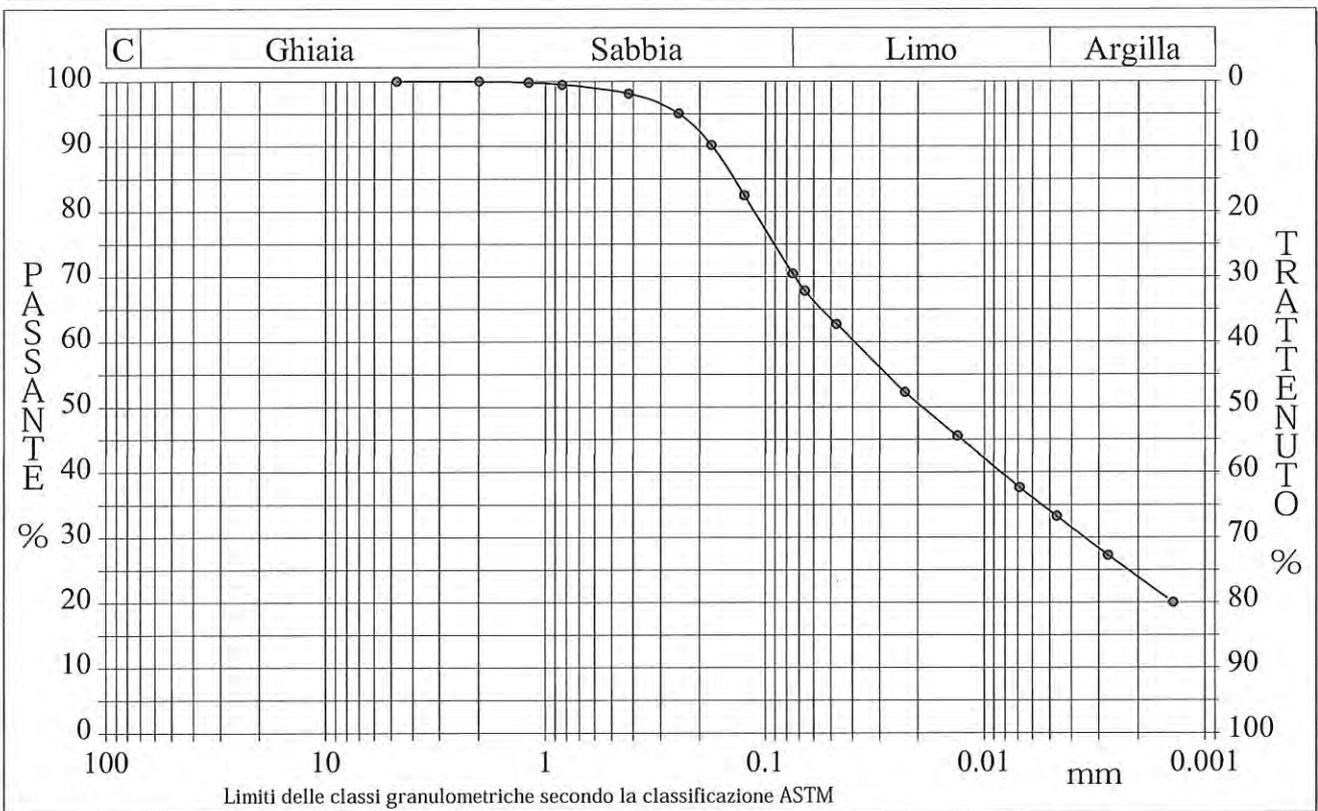
Ghiaia	0,0 %	Passante setaccio 10 (2 mm)	100,0 %	D10	--- mm
Sabbia	29,5 %	Passante setaccio 40 (0.42 mm)	98,1 %	D30	0,00349 mm
Limo	36,5 %	Passante setaccio 200 (0.075 mm)	70,5 %	D50	0,01905 mm
Argilla	34,0 %			D60	0,03919 mm
Coefficiente di uniformità ---		Coefficiente di curvatura ---		D90	0,17536 mm

Diametro mm	Passante %								
4,7500	100,00	0,2500	95,04	0,0473	62,73	0,0027	27,24		
2,0000	99,98	0,1770	90,21	0,0230	52,29	0,0014	20,04		
1,1900	99,82	0,1250	82,52	0,0133	45,56				
0,8410	99,47	0,0750	70,49	0,0069	37,67				
0,4200	98,09	0,0660	67,83	0,0047	33,27

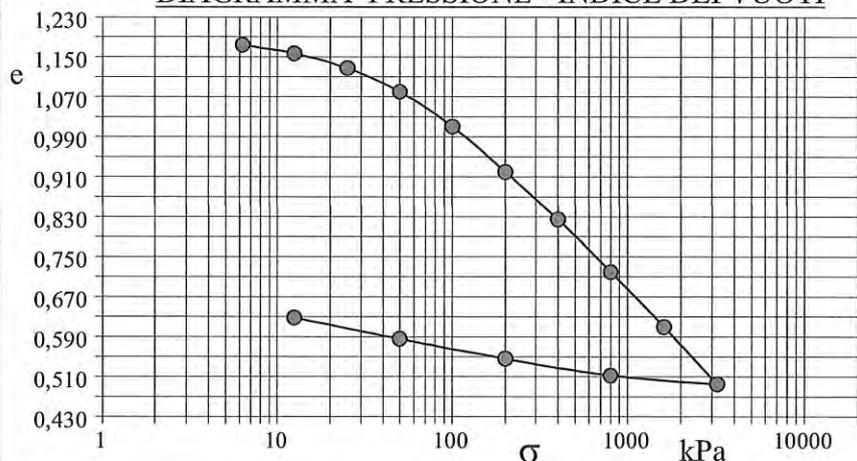
DIAGRAMMA PRESSIONE - INDICE DEI VUOTI

Pressione kPa	Cedim. mm/100	Indice Vuoti	Cc
6,3	10,8	1,174	
12,5	26,4	1,157	0,057
25,0	53,0	1,128	0,097
50,0	95,8	1,080	0,157
100,0	158,8	1,011	0,231
200,0	241,0	0,920	0,302
400,0	326,8	0,825	0,315
800,0	422,3	0,720	0,350
1600,0	521,6	0,610	0,365
3200,0	625,1	0,495	0,380
800,0	609,4	0,513	
200,0	579,2	0,546	
50,0	543,5	0,586	
12,5	505,0	0,628

Limo con argilla sabbioso, di colore grigiastro bruno (Rp = 30-50 kPa), con bioclasti calcarei sparsi.

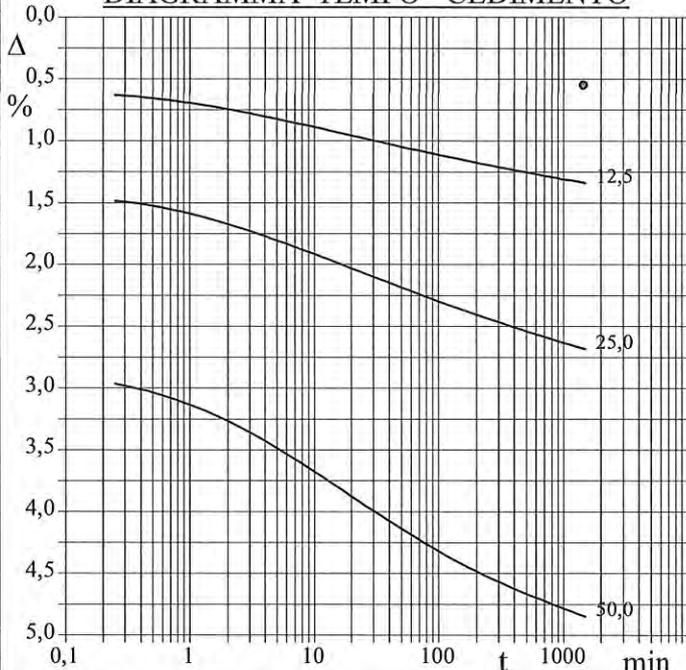
DIAGRAMMA TEMPO - CEDIMENTO

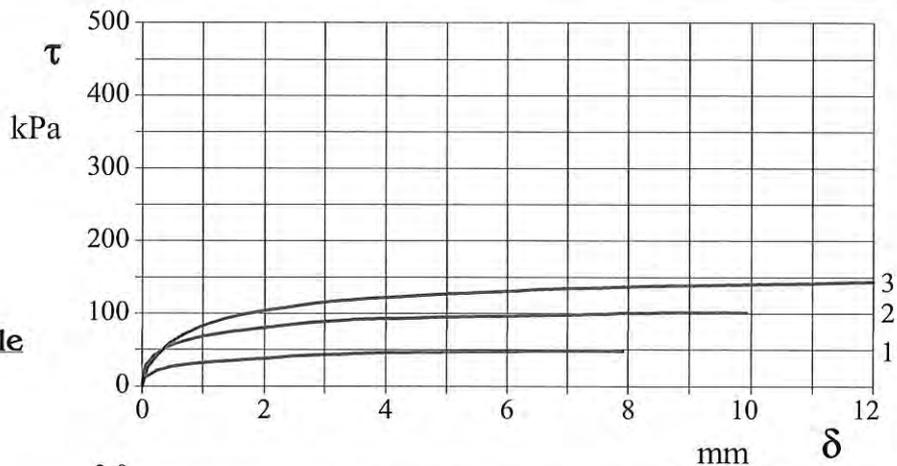
DIAGRAMMA
Tensione
Deformazione orizzontale

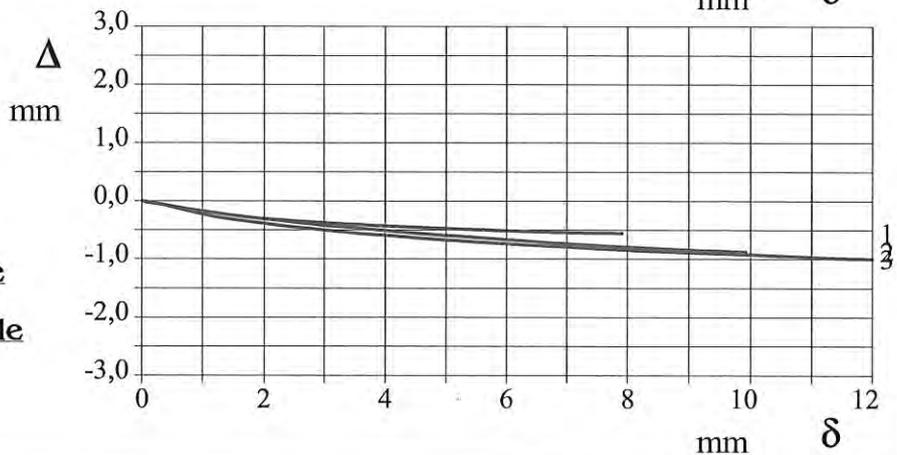
DIAGRAMMA
Deformazione verticale
Deformazione orizzontale

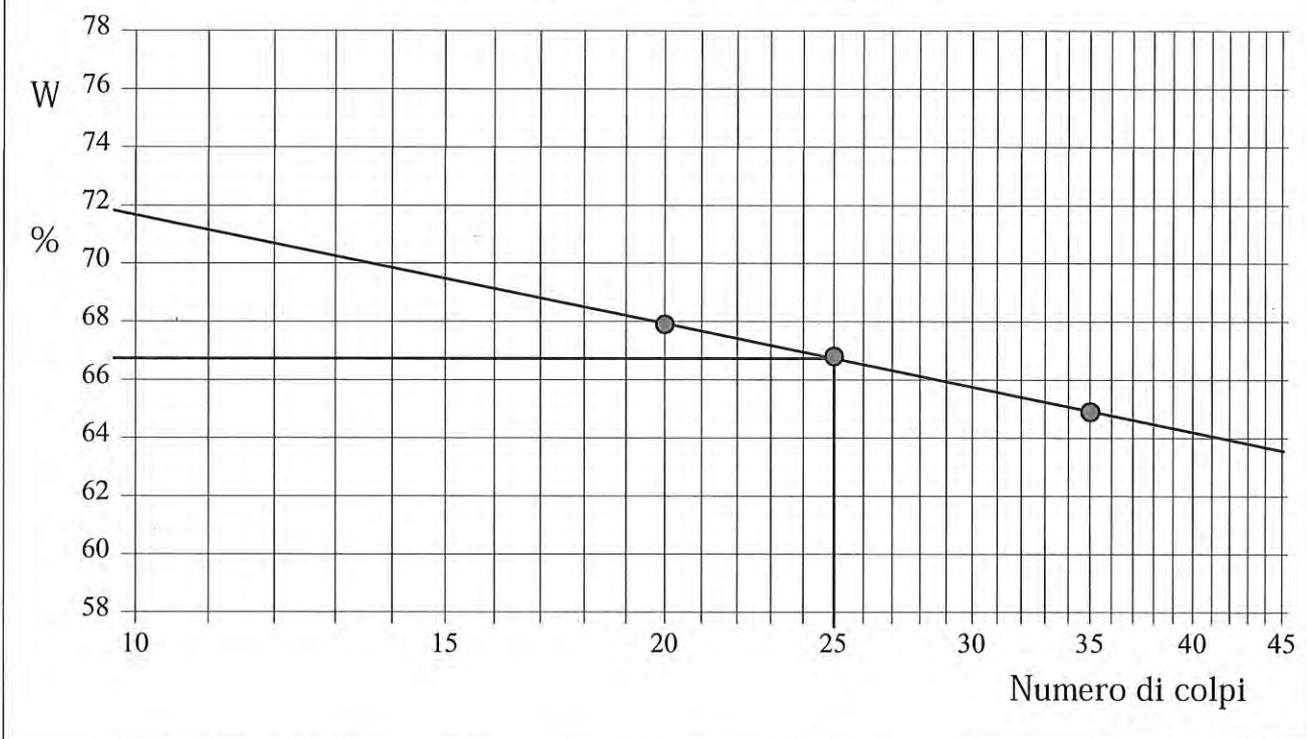
Determinazione del Limite di liquidità

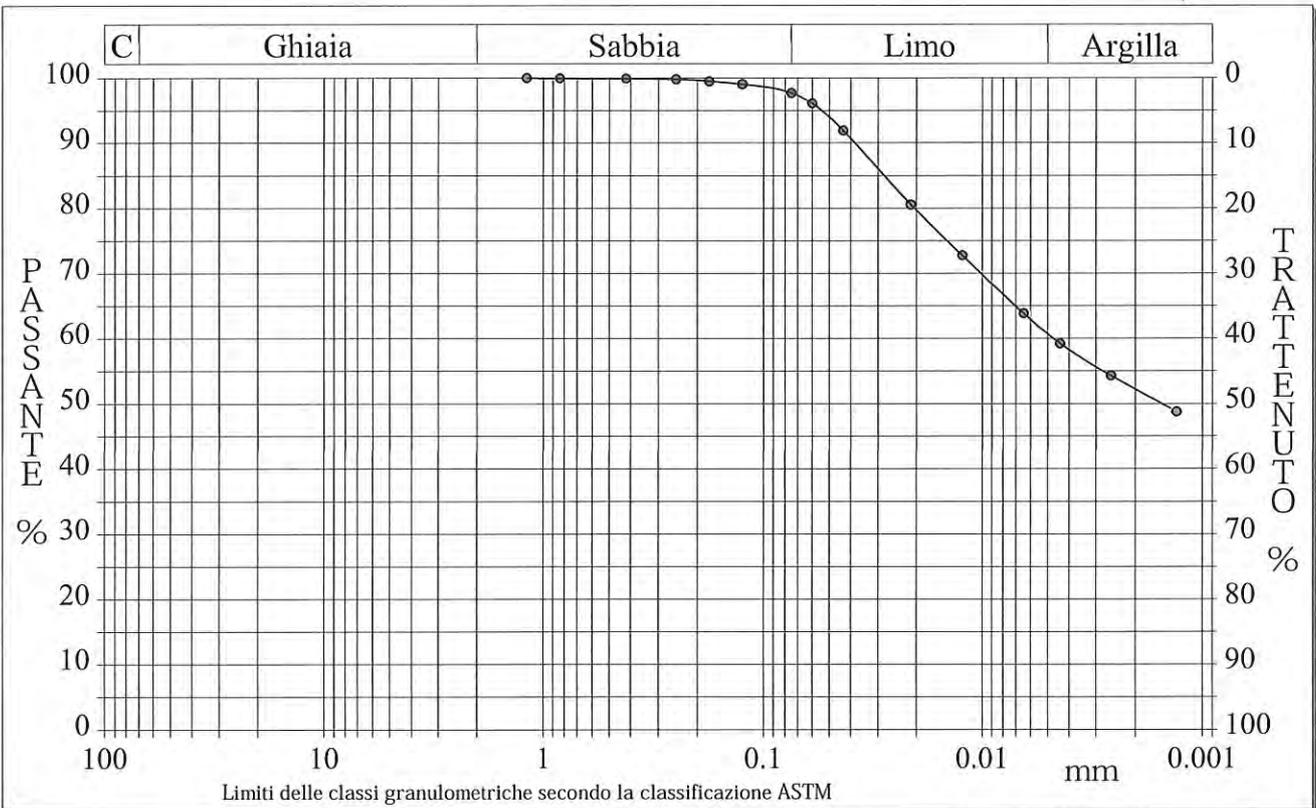
Ghiaia	0,0 %	Passante setaccio 10 (2 mm)	0,0 %	D10	---	mm		
Sabbia	2,3 %	Passante setaccio 40 (0.42 mm)	99,9 %	D30	---	mm		
Limo	36,9 %	Passante setaccio 200 (0.075 mm)	97,7 %	D50	0,00152	mm		
Argilla	60,8 %			D60	0,00470	mm		
Coefficiente di uniformità		---	Coefficiente di curvatura		---	D90	0,03851	mm

Diametro mm	Passante %								
1,1900	100,00	0,1250	99,01	0,0124	72,76				
0,8410	99,93	0,0750	97,67	0,0065	63,88				
0,4200	99,89	0,0603	96,10	0,0044	59,21				
0,2500	99,78	0,0433	91,88	0,0026	54,32				
0,1770	99,48	0,0213	80,54	0,0013	48,76

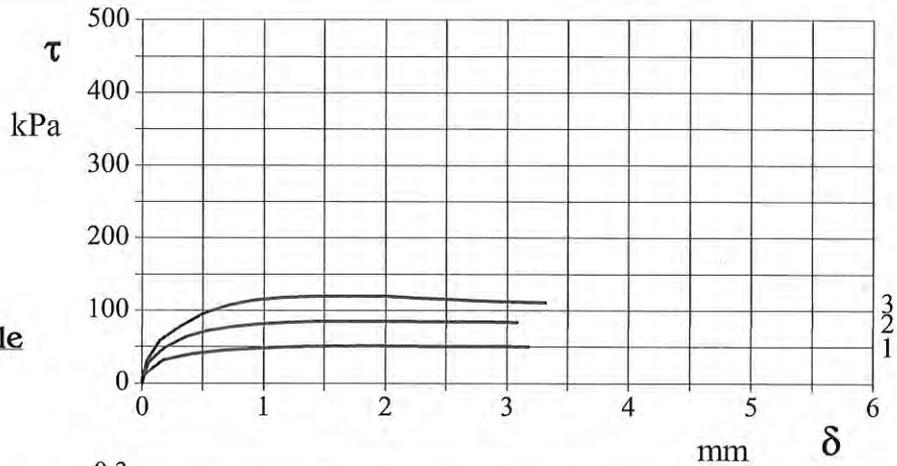
DIAGRAMMA
Tensione
Deformazione orizzontale

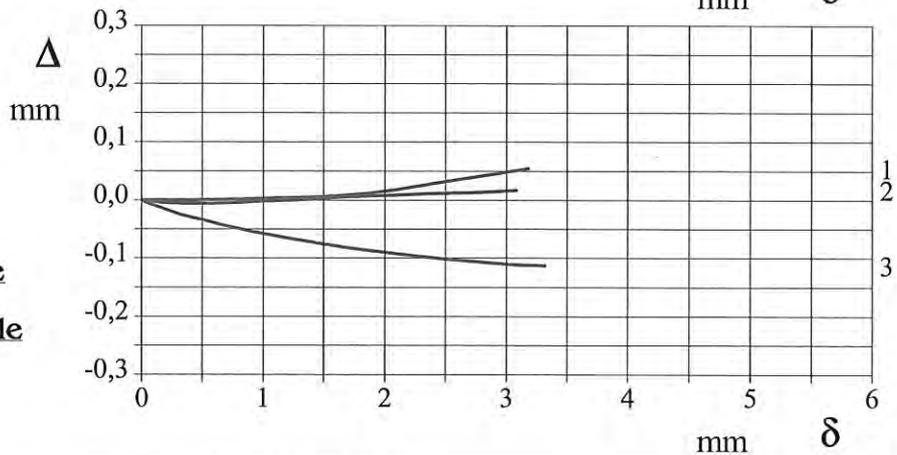
DIAGRAMMA
Deformazione verticale
Deformazione orizzontale
