**DG41 – LAVORI DI COSTRUZIONE DEL 3° MEGALOTTO DELLA S.S. 106 JONICA,
DALL'INNESTO CON LA S.S. 534 (km 365+150) A ROSETO CAPO SPULICO (km 400+000)
CIG: 0252666A91 - CUP: F92C05000080011**

Monitoraggio Ambientale CORSO D'OPERA

SCHEDA RDP STAZIONE DI MONITORAGGIO

COD. ELAB.: 2021.CO.004.00.C04.SU-OC-CC-004.C	
CODICE STAZIONE	SU-OC-CC-004
WBS DI RIFERIMENTO	Viadotto Caldana
DATA	24/11/2021
TECNICO DI MONITORAGGIO	Notaro-Basta
ENTI DI CONTROLLO PRESENTI	NO
COMPONENTE	Acque Superficiali
SUBCOMPONENTE	---
TIPO STAZIONE	Puntuale
FASI D'INTERVENTO	CO
CAMPAGNA	4
TRATTA	1
Regione	Calabria
Comune	Cerchiara di Calabria
Toponimo	Torrente Caldana
Quota s.l.m (m)	15
Coordinate UTM (WGS84)	625064.64 m E
	4407073.89 m N
POSIZIONE	VALLE

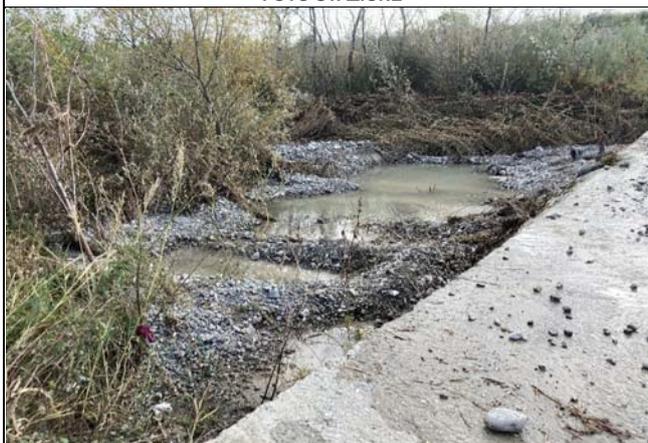
FOTO STAZIONE

Caratteristiche sito/Descrizione:

Dalla ss106 prendere lo svincolo per Villapiana scalo/Cerchiara, quindi prendere la strada SS 92 (Via Nazionale). Seguire la strada per circa 1.5/1.7Km e uscire a destra in corrispondenza dell'incrocio. Dopo la svolta proseguire lungo la strada sino a raggiungere il guado in corrispondenza della briglia.

Attività di cantiere in corso

Scavo e getto pali spalla 2; Scavo pila 1 e scapitozzatura pali
