**DG41 – LAVORI DI COSTRUZIONE DEL 3° MEGALOTTO DELLA S.S. 106 JONICA,
DALL'INNESTO CON LA S.S. 534 (km 365+150) A ROSETO CAPO SPULICO (km 400+000)
CIG: 0252666A91 - CUP: F92C05000080011**

Monitoraggio Ambientale CORSO D'OPERA

SCHEDA RDP STAZIONE DI MONITORAGGIO

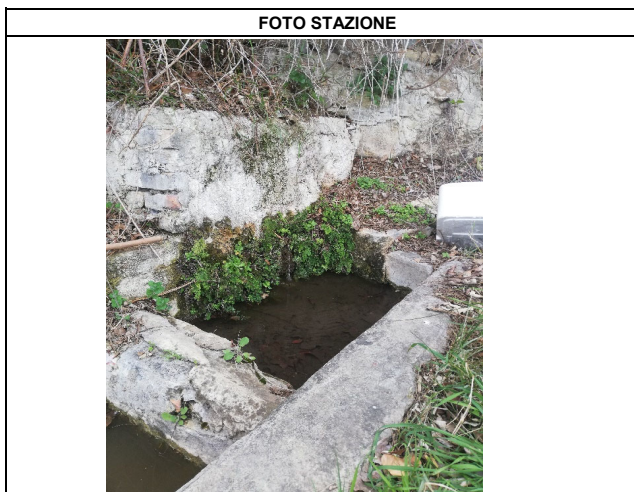
Caratteristiche sito/Descrizione:

Dalla SS106 uscire allo svincolo Trebisacce nord, quindi prendere la strada provinciale direzione Trebisacce e svoltare a destra per via Teves. Il unto di campionamento è lungo la strada, sulla sinistra (sorgente captata con fontanile).
