**DG41 – LAVORI DI COSTRUZIONE DEL 3° MEGALOTTO DELLA S.S. 106 JONICA,  
DALL'INNESTO CON LA S.S. 534 (km 365+150) A ROSETO CAPO SPULICO (km 400+000)  
CIG: 0252666A91 - CUP: F92C05000080011**

**Monitoraggio Ambientale CORSO D'OPERA  
SOCIETA' ESECUTRICE: ECOPLAME SRL**

**SCHEDA RDP STAZIONE DI MONITORAGGIO**

COD. ELAB.: 2021.CO.016.00.C01.SO-VA-AM-018.B	
CODICE STAZIONE	SO-VA-AM-018
WBS DI RIFERIMENTO	Viadotto Straface
DATA	16/02/2021
TECNICO DI MONITORAGGIO	Notaro-Basta
ENTI DI CONTROLLO PRESENTI	NO
PIEZOMETRO	S133
COMPONENTE	Acque sotterranee
SUBCOMPONENTE	Piezometri
TIPO STAZIONE	Puntuale
FASI D'INTERVENTO	CO
CAMPAGNA	1
TRATTA	2
Regione	Calabria
Comune	Amendolara
Toponimo	---
Quota s.l.m (m)	32
Coordinate UTM (WGS84)	635730.05 m E
	4421932.86 m N

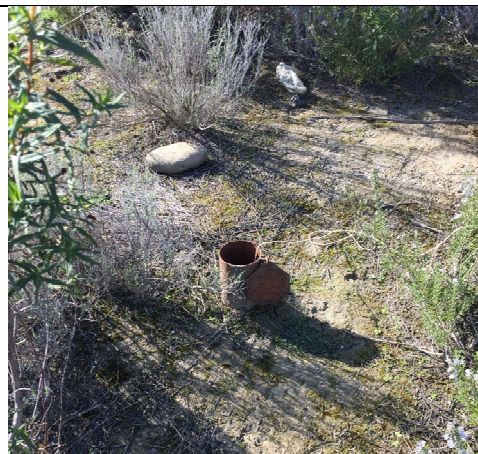
FOTO STAZIONE

Dalla Sp253, superata la fiumara straface, al primo incrocio svoltare a sinistra (via cosenza). Seguire la strada che costeggia la fiumara, dopo circa 900m, sulla sinistra, prendere la strada sterrata sino a raggiungere l'alveo. Proseguire a piedi seguendo la pista per il sondaggio S133
