**DG41 – LAVORI DI COSTRUZIONE DEL 3° MEGALOTTO DELLA S.S. 106 JONICA,
DALL'INNESTO CON LA S.S. 534 (km 365+150) A ROSETO CAPO SPULICO (km 400+000)
CIG: 0252666A91 - CUP: F92C05000080011**

**Monitoraggio Ambientale CORSO D'OPERA
SOCIETA' ESECUTRICE: ECOPLAME SRL**

SCHEDA RDP STAZIONE DI MONITORAGGIO

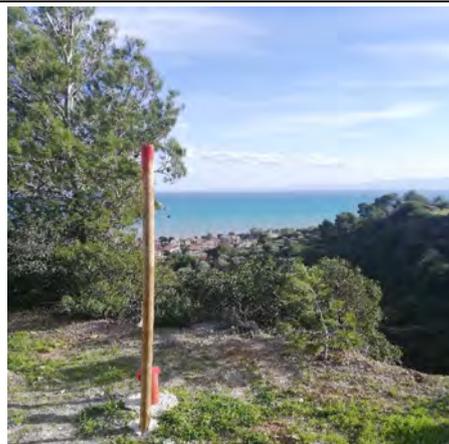
FOTO STAZIONE

Seguendo la SP253, verso nord, superata la fiumara Pagliaro, alla rotonda prendere la strada che sale verso monte (SP153). Subito dopo il secondo tornante prendere la stradina secondaria a destra e spoi la prima sinistra. Dopo circa 350m svoltare a destra sulla strada interpoderale, dopo circa 500m alla biforcazione prendere a sinistra. Il piezometro è ubicato a ridosso della scarpata del terrazzo di ordine superiore.
