**DG41 – LAVORI DI COSTRUZIONE DEL 3° MEGALOTTO DELLA S.S. 106 JONICA,
DALL'INNESTO CON LA S.S. 534 (km 365+150) A ROSETO CAPO SPULICO (km 400+000)
CIG: 0252666A91 - CUP: F92C05000080011**

**Monitoraggio Ambientale CORSO D'OPERA
SOCIETA' ESECUTRICE: ECOPLAME SRL**

SCHEDA RDP STAZIONE DI MONITORAGGIO

COD. ELAB.: 2021.CO.007.00.C03.SO-PO-AL-008.C	
CODICE STAZIONE	SO-PO-AL-008
WBS DI RIFERIMENTO	Viadotto Avena
DATA	15/09/2021
TECNICO DI MONITORAGGIO	Notaro-Basta
ENTI DI CONTROLLO PRESENTI	NO
PIEZOMETRO	---
COMPONENTE	Acque sotterranee
SUBCOMPONENTE	Pozzi
TIPO STAZIONE	Puntuale
FASI D'INTERVENTO	CO
CAMPAGNA	3
TRATTA	2
Regione	Calabria
Comune	Albidona
Toponimo	---
Quota s.l.m (m)	12
Coordinate UTM (WGS84)	634528.65 m E
	4418906.95 m N
POSIZIONE	VALLE

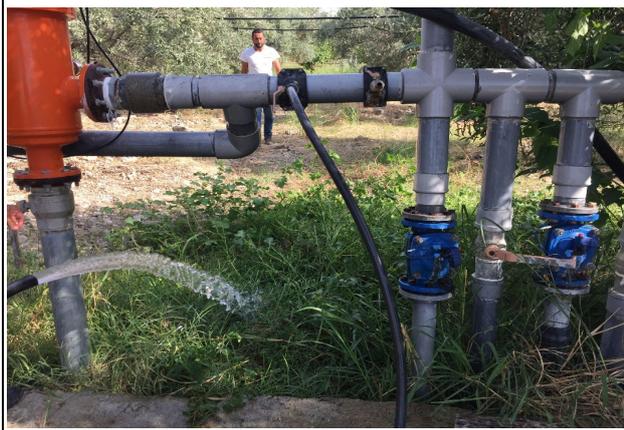
FOTO STAZIONE

Caratteristiche sito/Descrizione:

Dalla SS106, uscire allo svincolo per Piana di Albidona. Quindi prendere la SP253 direzione Roseto. Al primo incrocio sulla sinistra (innesto a T per Piana di Albidona) prendere il sottopasso della SS106. Attraversato il sottopasso al primo incrocio svoltare a sinistra. l'ingresso alla azienda agricola è alla prima traversa a sinistra.

Non ci sono attività di cantiere in corso
