**DG41 – LAVORI DI COSTRUZIONE DEL 3° MEGALOTTO DELLA S.S. 106 JONICA,  
DALL'INNESTO CON LA S.S. 534 (km 365+150) A ROSETO CAPO SPULICO (km 400+000)  
CIG: 0252666A91 - CUP: F92C05000080011**

**Monitoraggio Ambientale CORSO D'OPERA  
SOCIETA' ESECUTRICE: ECOPLAME SRL**

**SCHEDA RDP STAZIONE DI MONITORAGGIO**

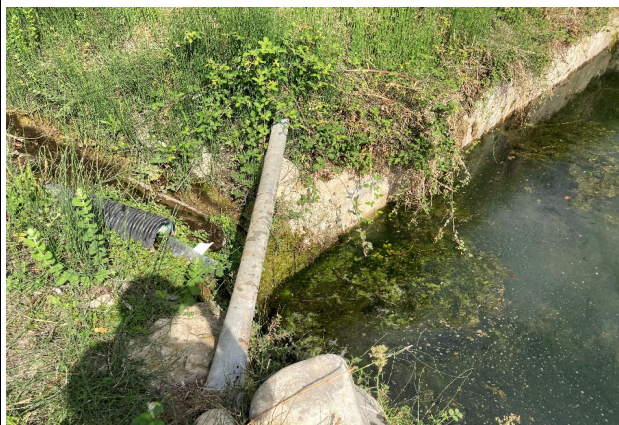
FOTO STAZIONE

Seguendo la SP253, verso nord, superata la fiumara Pagliaro, alla rotonda prendere la strada che sale verso monte (viale Italia). Dopo essere passati sotto il viadotto della SS106 attuale, al primo incrocio, svoltare a sinistra. Seguire la strada per 500m e sulla sinistra si incontra una strada sterrata che, guardando la fiumara porta all'impianto di depurazione. Il piezometro è ubicato all'interno dell'argine del corso d'acqua, a sinistra della pista.
