**DG41 – LAVORI DI COSTRUZIONE DEL 3° MEGALOTTO DELLA S.S. 106 JONICA,
DALL'INNESTO CON LA S.S. 534 (km 365+150) A ROSETO CAPO SPULICO (km 400+000)
CIG: 0252666A91 - CUP: F92C05000080011**

**Monitoraggio Ambientale CORSO D'OPERA
SOCIETA' ESECUTRICE: ECOPLAME SRL**

SCHEDA RDP STAZIONE DI MONITORAGGIO

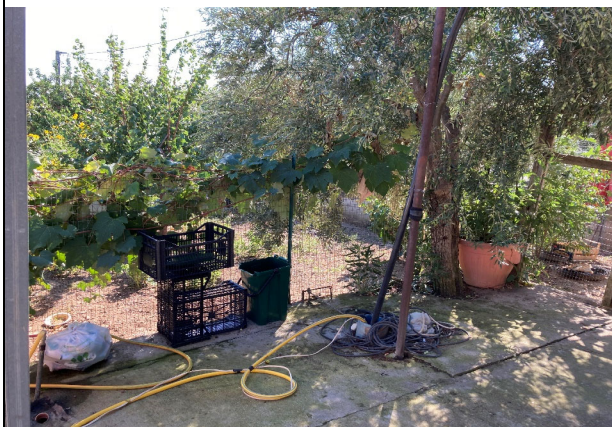
FOTO STAZIONE

Da Roseto marina prendere per via sicilia. Al trivio (incrocio con via Piano Marina) svoltare a sinistra, la casa è sulla rampa immediatamente a destra.
