**DG41 – LAVORI DI COSTRUZIONE DEL 3° MEGALOTTO DELLA S.S. 106 JONICA,
DALL'INNESTO CON LA S.S. 534 (km 365+150) A ROSETO CAPO SPULICO (km 400+000)
CIG: 0252666A91 - CUP: F92C05000080011**

**Monitoraggio Ambientale CORSO D'OPERA
SOCIETA' ESECUTRICE: ECOPLAME SRL**

SCHEDA RDP STAZIONE DI MONITORAGGIO

COD. ELAB.: 2021.CO.016.00.C03.SO-VA-AM-018.C	
CODICE STAZIONE	SO-VA-AM-018
WBS DI RIFERIMENTO	Viadotto Straface
DATA	16/09/2021
TECNICO DI MONITORAGGIO	Notaro-Basta
ENTI DI CONTROLLO PRESENTI	NO
PIEZOMETRO	S133
COMPONENTE	Acque sotterranee
SUBCOMPONENTE	Piezometri
TIPO STAZIONE	Puntuale
FASI D'INTERVENTO	CO
CAMPAGNA	3
TRATTA	2
Regione	Calabria
Comune	Amendolara
Toponimo	---
Quota s.l.m (m)	32
Coordinate UTM (WGS84)	635730.05 m E
	4421932.86 m N
POSIZIONE	MONTE

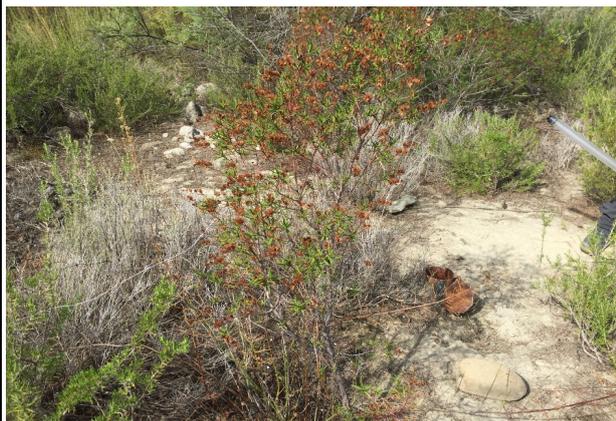
FOTO STAZIONE

Caratteristiche sito/Descrizione:

Dalla Sp253, superata la fiamara straface, al primo incrocio svoltare a sinistra (via cosenza). Seguire la strada che costeggia la fiamara, dopo circa 900m, sulla sinistra, prendere la strada sterrata sino a raggiungere l'alveo. Proseguire a piedi seguendo la pista per il sondaggio S133

Non ci sono attività di cantiere in corso
